**PROYECTO DE RECUPERACIÓN DEL MURO DE CERRAMIENTO PERIMETRAL EN  
EL JARDÍN “EL CAPRICHÓ” DE LA ALAMEDA DE OSUNA.**

**I FASE**

### **2 MEMORIA DESCRIPTIVA I FASE.**

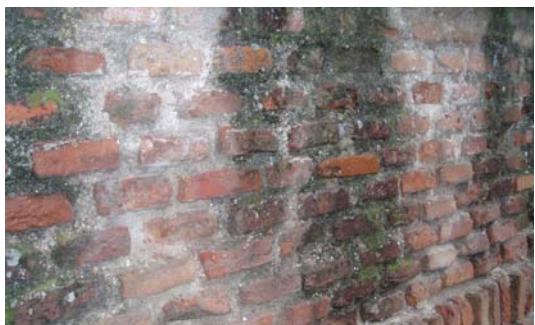
Alzado Sur, suciedad provocada por escorrentías verticales

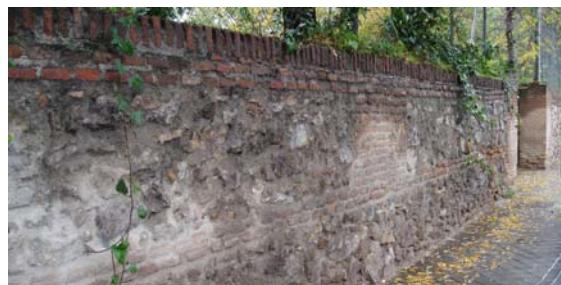
Alzado Sur, suciedad general del paramento, debido a que la rugosidad y porosidad de la estructura que lo forma, facilitan su acumulación.

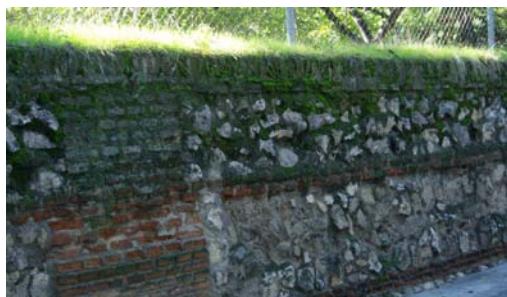
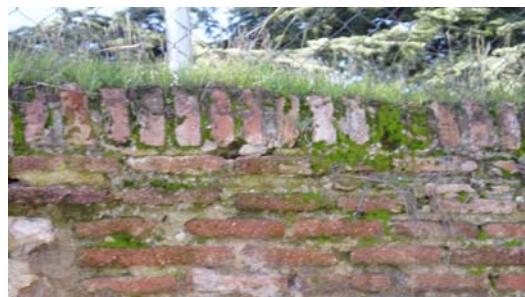
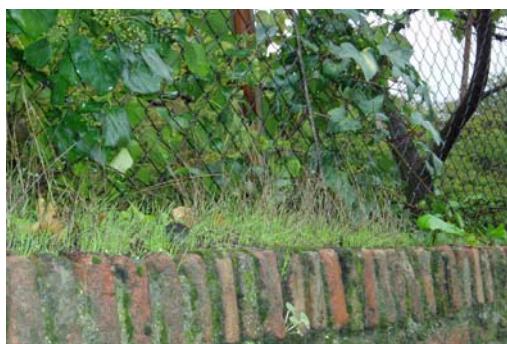
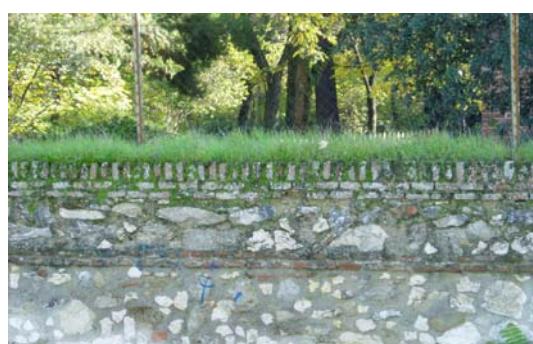
La falta de un elemento de coronación que evacue aguas pluviales en la parte superior del muro, provoca que existan retenciones de agua en todo el sardinel de remate de la parte superior del cerramiento, si a esto le añadimos la alta porosidad de la estructura de materiales que lo forman, se genera una continua retención de humedad en el

Algunas de las especies que crecen bajo estas condiciones de humedad, son musgos y líquenes, que provocan un medio ácido, que facilita la disagregación del mortero que compone la fabrica, facilitando huecos en los que se acumule mejor el agua y proliferen los elementos vegetales, formando esta circunstancia un circulo sin fin que puede acabar con disagregaciones y debilitaciones importantes en el paramento.

*Fotografías de diferentes puntos del muro que reflejan perfectamente la patología descrita.*

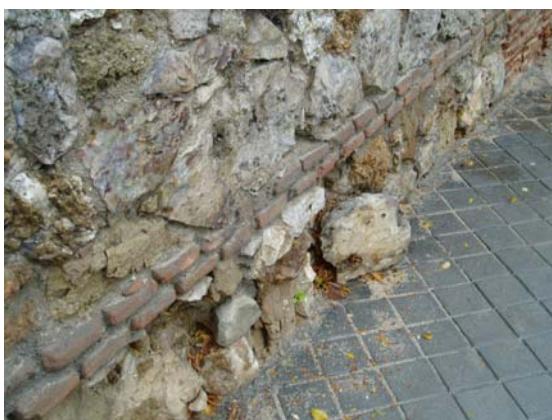
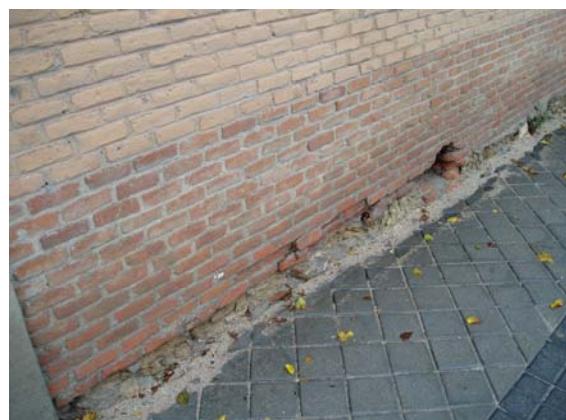
pluviales, y escorrentías superficiales del propio cerramiento, facilitada dicha acción por la porosidad de sus materiales constitutivos . Esto provoca una progresiva disgregación y debilidad en el mortero de unión, así como en la propia fábrica de ladrillo, que causan con el paso del tiempo, el desprendimiento y la pérdida de piezas estructurales.

*Alzado Sur, zócalo inferior con elementos desprendidos o deteriorados*

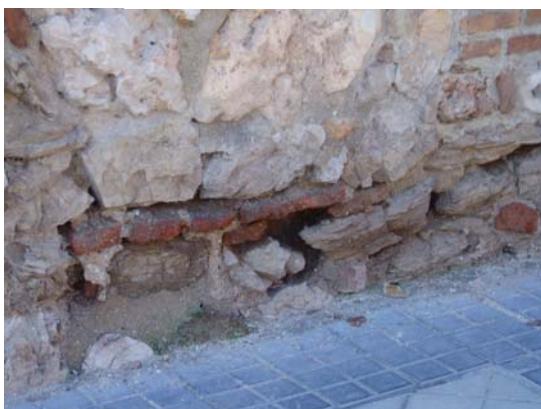
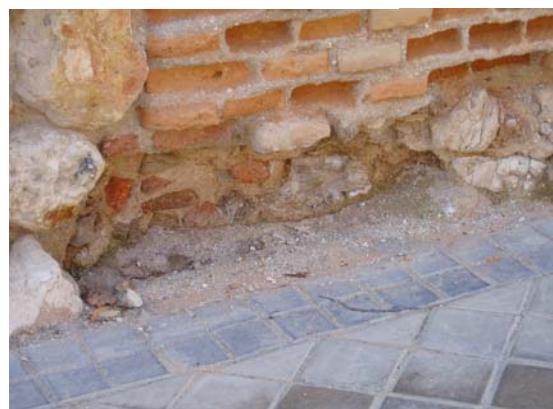
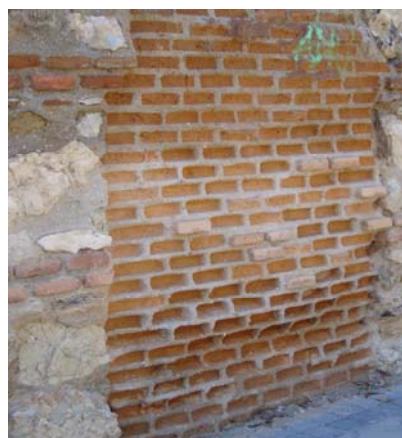
Como apunte de esta patología, reseñar, que el ladrillo que forma gran parte de la fábrica del muro es especialmente poroso, presentándose paños con la cara exterior totalmente disgregada, debida a esta patología.

*Alzado Este. Zócalo inferior con desprendimientos y zonas de fábrica de ladrillo con la cara exterior totalmente disgregada.*

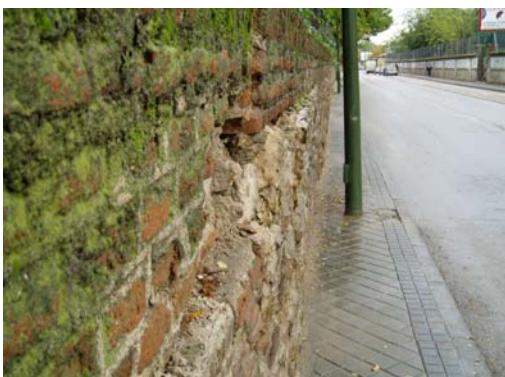
Esta patología se centraliza en tres puntos concretos del Alzado Sur. Se trata de pérdidas de verticalidad del paramento, debidas principalmente a los empujes provocados por la alineación de arbolado existente junto a la cara interior del paramento, que en su crecimiento, provoca empujes horizontales que en los puntos estudiados, el muro no ha podido aguantar, y está provocando desplomes acusados, con peligro de derrumbamiento, y zonas en los que ya está presente la rotura de la hoja exterior del cerramiento.

*Tomando como referencia la verticalidad de la farola, se observa el acusado desplome del muro en este punto.*

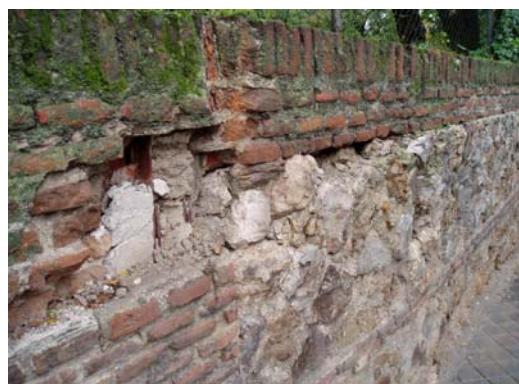
*Fotografías que reflejan un punto donde el muro ya ha roto por su hoja exterior, con posibilidad de derrumbamiento*

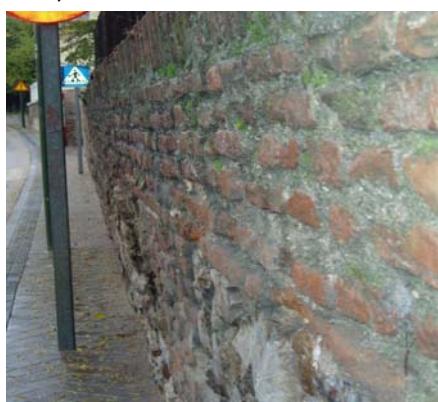
*Otro punto con graves desplomes, observados fácilmente si tomamos como referencia la verticalidad de la señal de tráfico.*

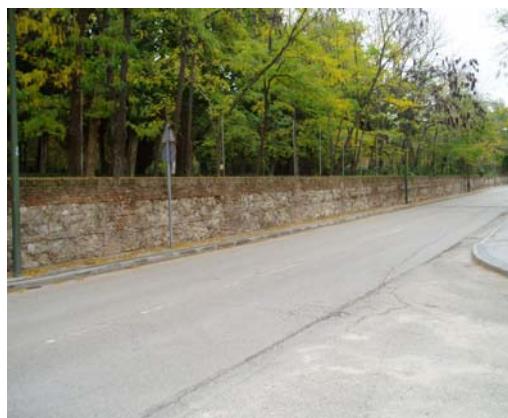
*Vista general del tramo de cerramiento descrito*

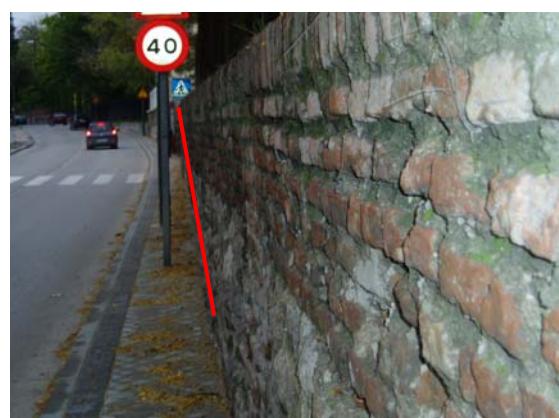
*Se observa en ambas fotos el desplome existente en una parte del cerramiento, evidenciado con la verticalidad de las señales de tráfico*

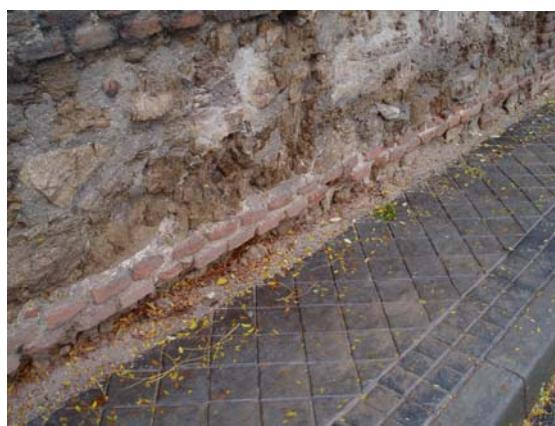
*Importantes pérdidas de ladrillos en el zócalo de fábrica, disgregándose por efecto de la humedad y el paso del tiempo.*

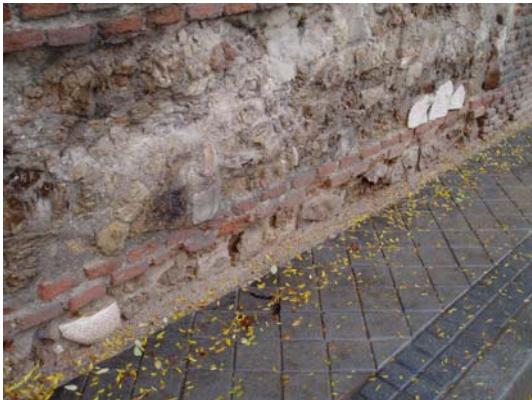
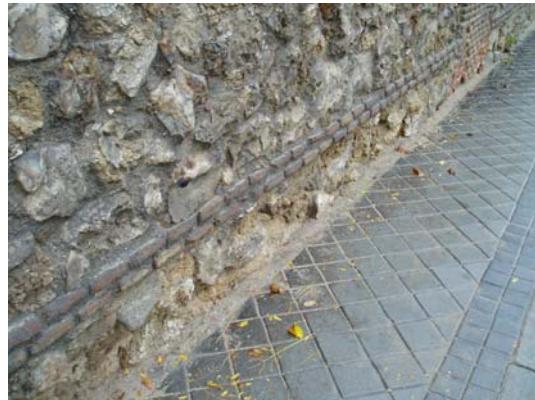
*Aquí se observa el mismo efecto que en las fotografías de la página anterior, pero en una parte del tramo de cerramiento en que la parte inferior está compuesta por mampostería de piedra careada.*

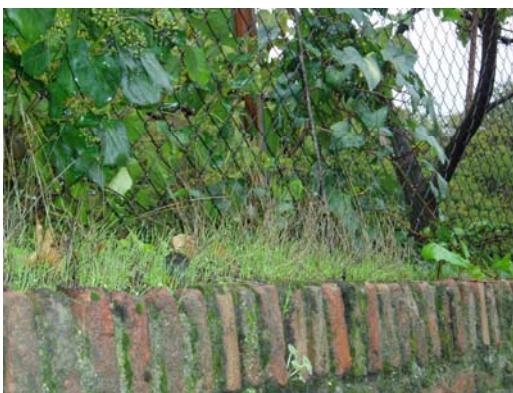
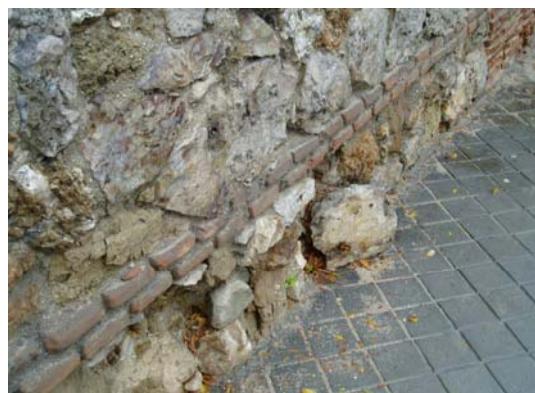
*Detalle del sardinel de ladrillo que da forma al remate superior del cerramiento, observándose gran cantidad de elementos vegetales que provocan retenciones de agua en caso de lluvia, provocando el progresivo deterioro del mortero de agarre, con posibles filtraciones finales de humedad hacia el interior del muro. Este detalle es algo generalizado en toda la parte superior de este tramo de cerramiento. Al mismo tiempo los líquenes y musgos facilitan un medio ácido que provoca una degradación más rápida.*

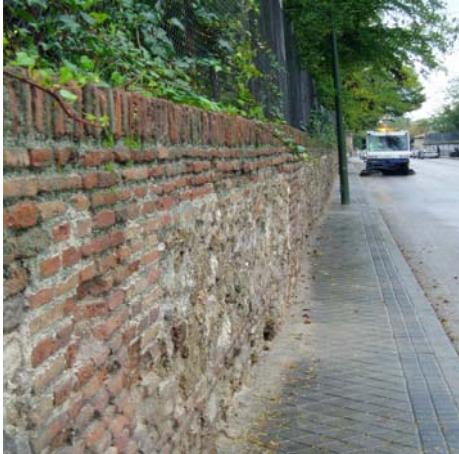
*Segunda zona de muro con desplomes importantes y riesgos de desprendimiento en la que habrá que actuar con una reconstrucción integral.*

- Retirada del apeo existente de seguridad.
- Retirada de la valla de simple torsión.
- Se procederá a demoler, ( retirar/desmontar de forma manual), la hoja exterior del cerramiento, al ser la que presenta el desplome y posibilidad de derrumbamiento, manteniendo la hoja interior, al estar trabajando ésta como contención del nivel de cota interior del Jardín, más alta que la exterior, además de soportar el empuje del abundante arbolado existente en toda la parte interior del cerramiento, por lo que siempre que sea posible, la hoja interior se mantendrá, sin actuar sobre ella, salvo colocación de apeos provisionales.

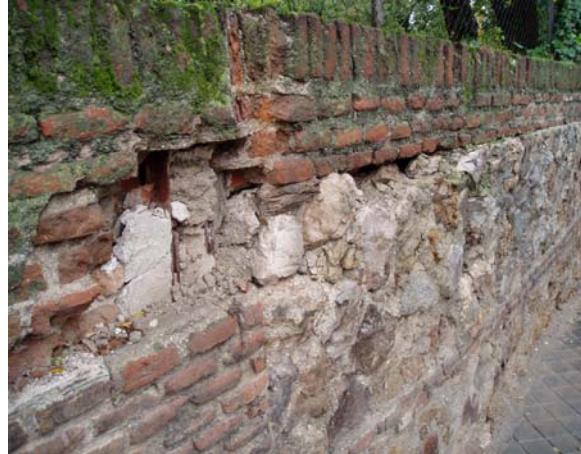
*Tercera zona del tramo con desplomes, y en este caso rotura de la hoja exterior del muro, la cual habrá que reconstruir de forma integral.*

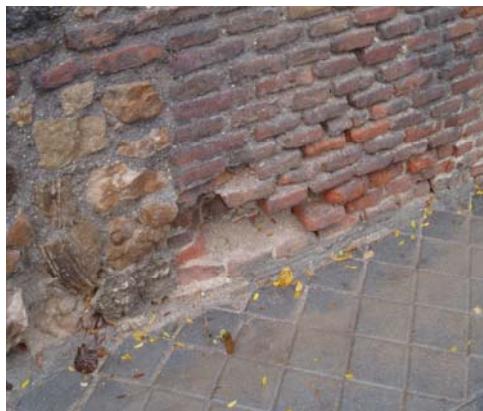
*Más puntos del tramo con fuertes perdidas de ladrillo en el zócalo inferior, ya sea de fábrica o piedra de mampostería, dejando ya bastante definido, a lo largo de las diferentes fotografías mostradas, que en este tramo descrito, la referenciada parte inferior del muro, es la mas castigada por el deterioro progresivo.*

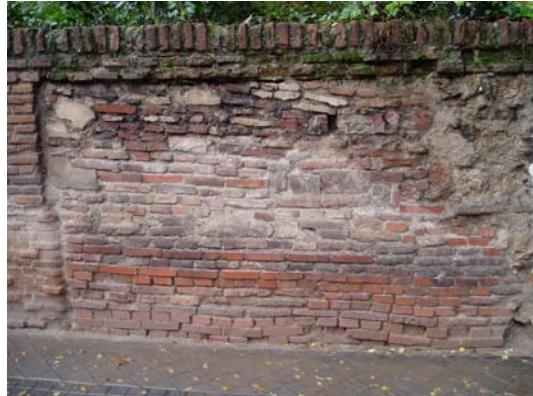
*Zona del tramo en la que se observan posteriores rehabilitaciones al original, pero sin mantener ni tipología ni materiales adecuados. En este caso incluso se ha utilizado ladrillo donde originalmente existía casetón de mampostería de piedra.*

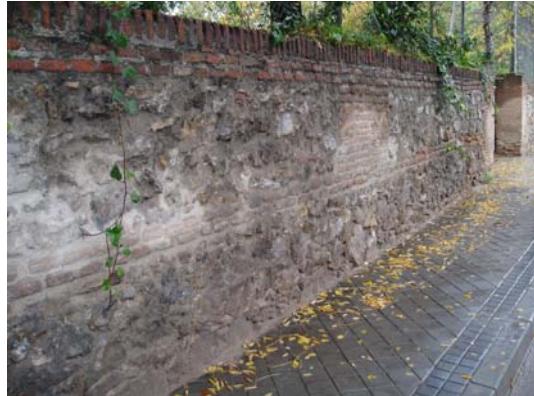
*Vista general de la parte final de este tramo, hasta el primer acceso en Pº de la Alameda, en el que no se observan perdidas graves, con un nivel de restauración básico a ejecutar.*

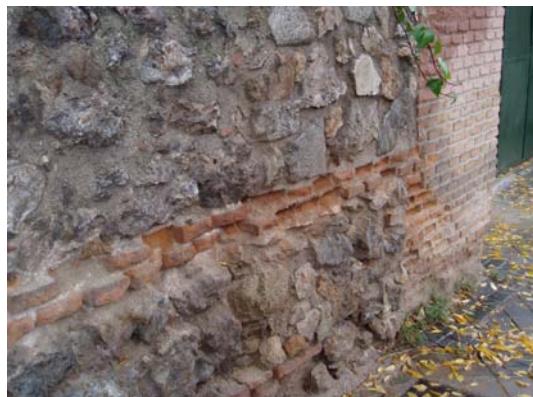
*Zona previa a la primera puerta de acceso en Pº de la Alameda, junto al machón de la puerta, donde se observan perdidas graves de material tanto en fábrica de ladrillo como en zócalo de piedra.*

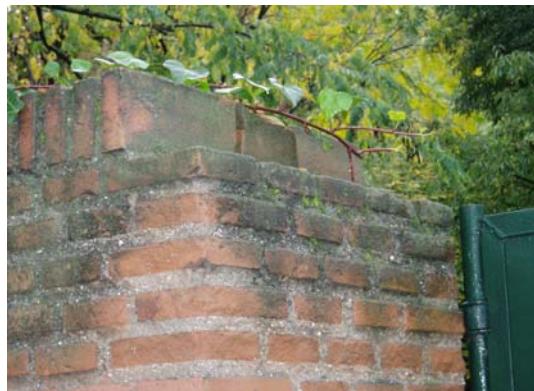
*Pérdidas de material en el sardinel de remate de una de las mochetas que forman la estructura del hueco de acceso al Jardín por el Pº de la Alameda, previo a Casa de Vacas.*
