ESTRUCTURAS: REPARACIÓN DE PATOLOGÍAS

Proyecto de ejecución de obras de reparación de la estructura en el Aparcamiento de Luna Tudescos

Exp.: 300/2020/00870 -16

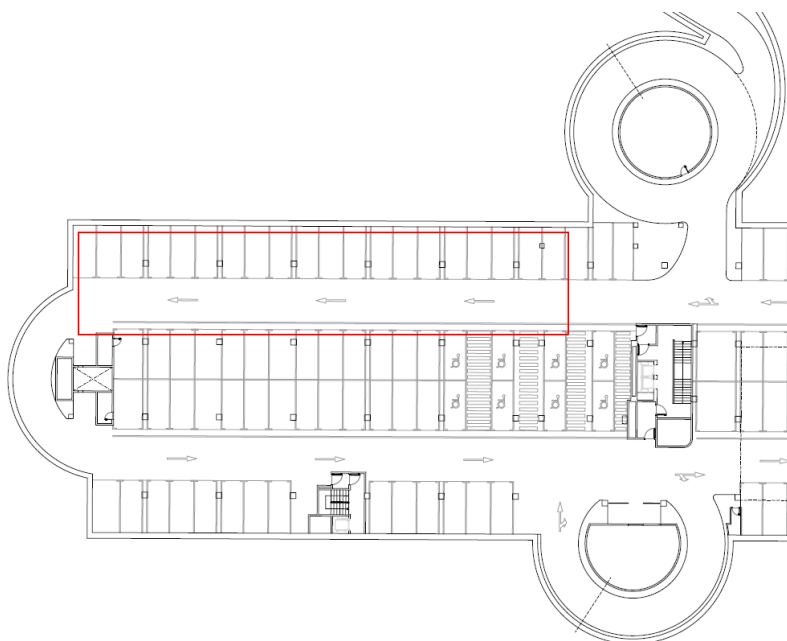
Las patologías de tipo estructurales son las que se manifiestan a través de fisuras en los forjados, de pérdida de recubrimiento, o de fisuras a nivel de pavimento. Todas éstas se distribuyen de manera bastante generalizada en el aparcamiento. No obstante, las fisuras en los forjados reticulares, que tienen siempre dirección transversal, se localizan sobre todo en la zona que se indica en la Figura 2.

Figura 2. Zona donde se localizan las fisuras de los forjados reticulares

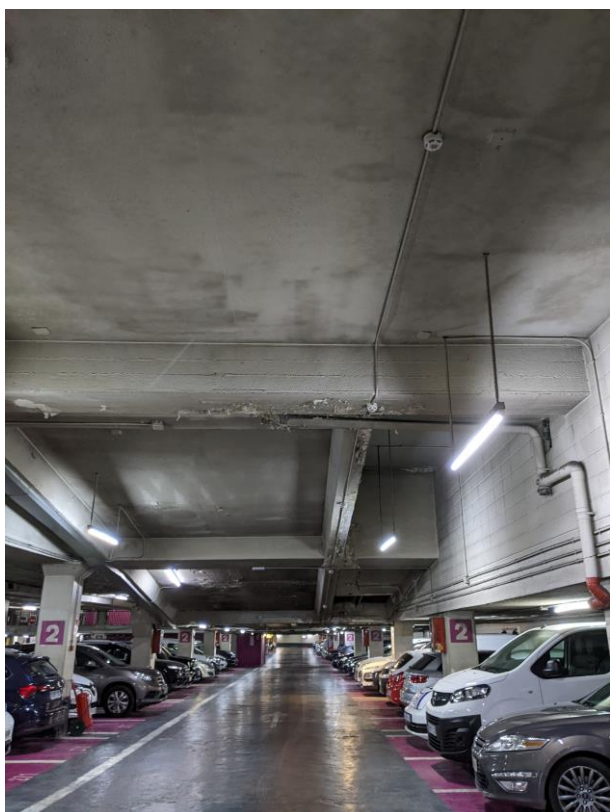
Adyacente al núcleo de ventilación 01 se encuentra el punto más alto de la rampa de acceso. Las vigas que sostienen la losa de la rampa muestran signos de deterioro por la presencia de agua: manchas, pintura que se desprende, y en algunos casos puntuales, un desgaste del recubrimiento que deja algunas armaduras vistas (ver Foto 15).

Foto 12. Vista general de la rampa de acceso

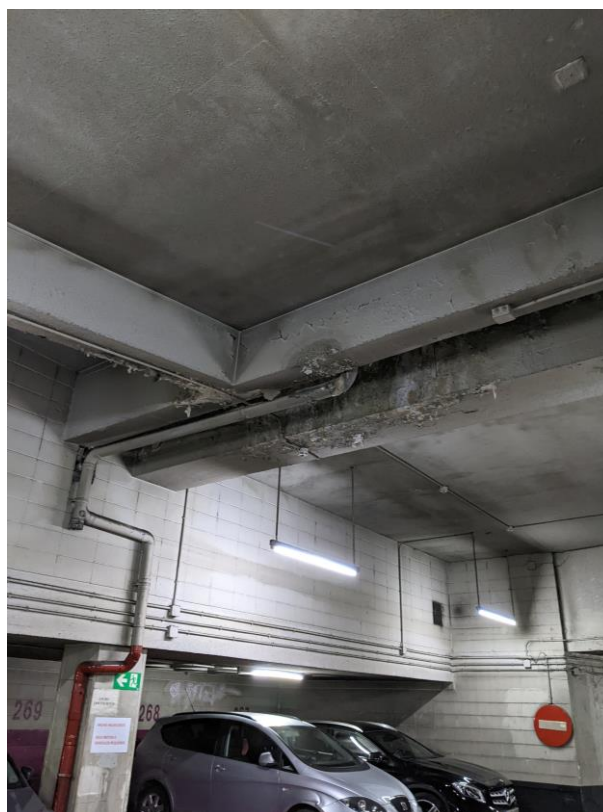
Foto 13. Junta en inicio rampa

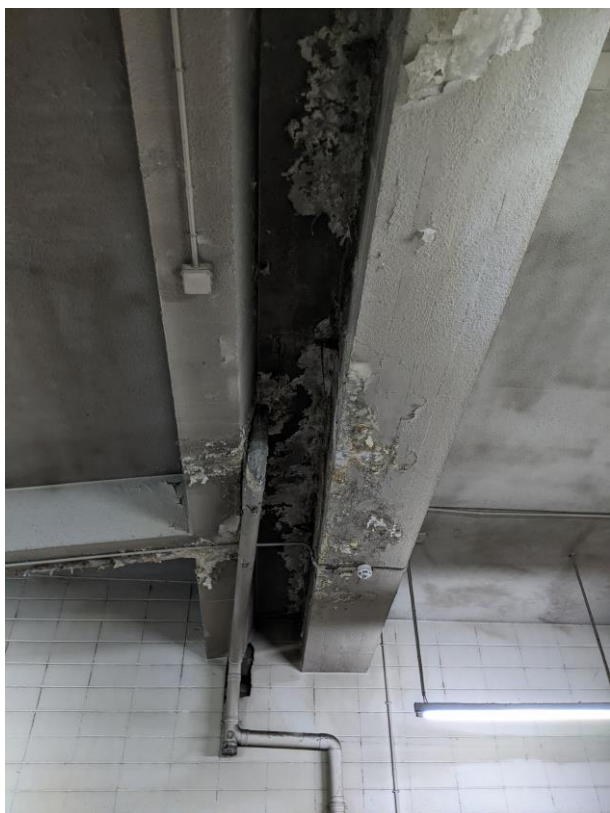
Foto 14. Estado de las vigas en inicio de rampa

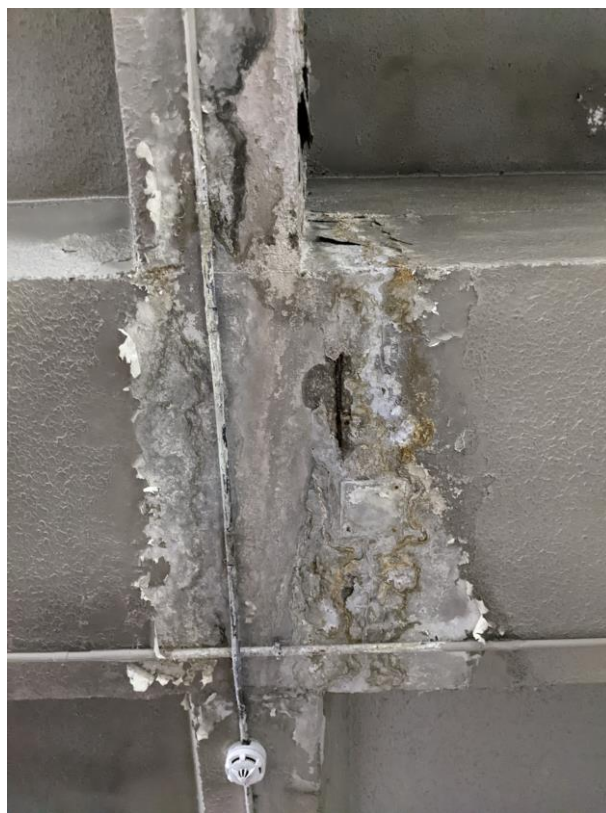
Foto 15. Armadura transversal a la vista

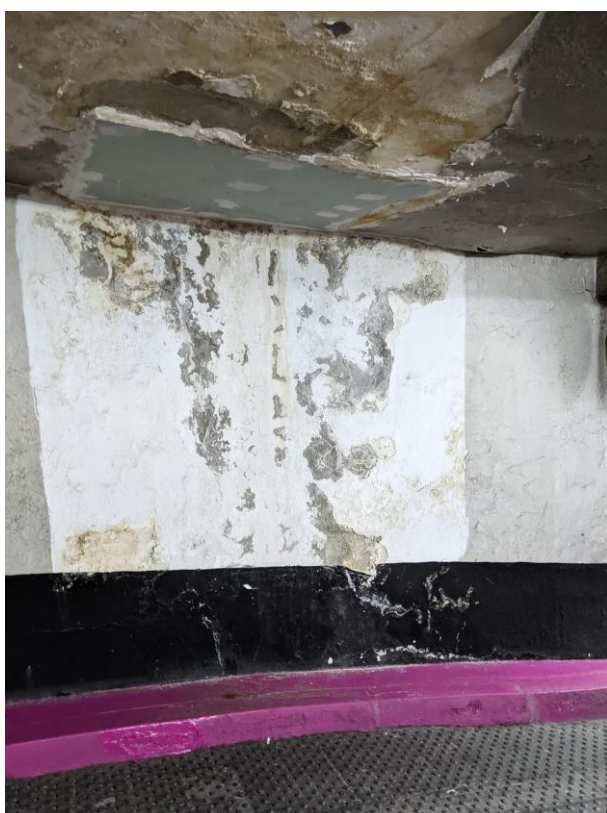
De manera sistemática en las plantas P-2, P-3 y P-4, al final de las rampas donde se encuentra la junta de dilatación, se observan concentraciones de agua a nivel de losa de forjado. Esta agua se intenta canalizar mediante bajantes, pero el estado de la losa, por una parte, y la presencia de agua en el pavimento de la planta inferior por otra, ponen de manifiesto que el desagüe es deficiente.

A nivel de losa de forjado, las humedades se manifiestan por un desgaste de los elementos que revocan la losa en su parte inferior, sea pintura, sea unas placas de yeso en forma de parche (ver Foto 19). El agua de la losa acaba impactando sobre la viga metálica dintel en el punto más bajo de la rampa. Estas vigas, en las plantas P-3 y P-4 están totalmente oxidadas e incluso han perdido sección.

Foto 19. Losa de rampa baja a P-2

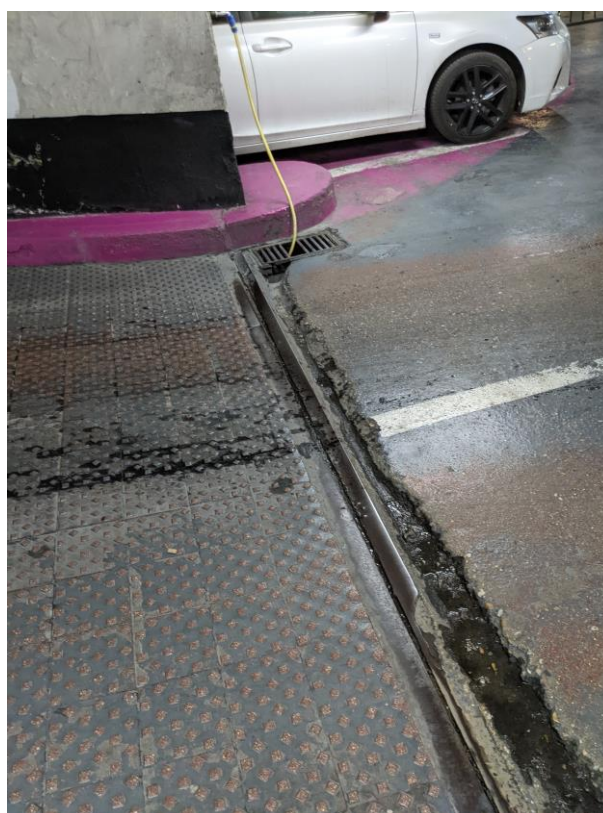
A nivel de pavimento, el agua se estanca en la junta, y no se logra evacuar a través la arqueta dispuesta en el lateral. El aparato de junta está también deteriorado.

Foto 20. Presencia de agua en la junta P-2

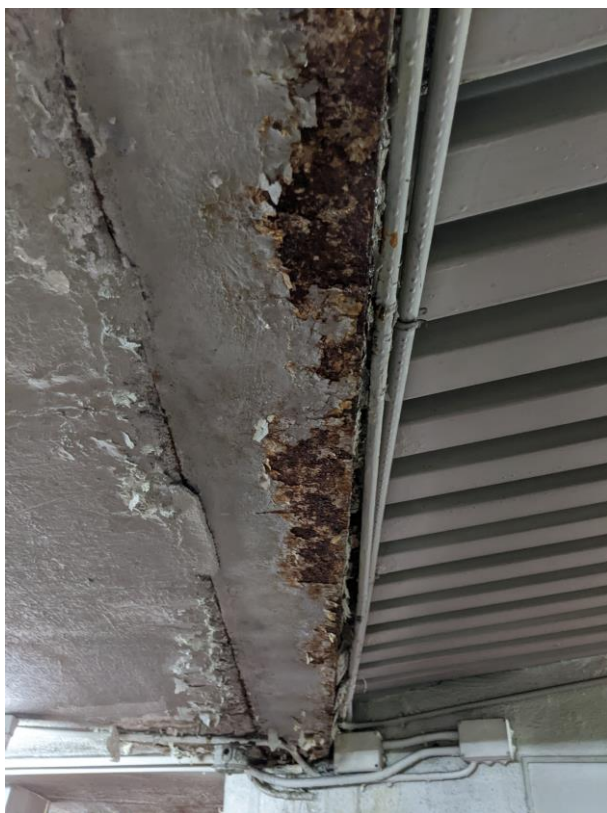
Foto 21. Junta de la Foto 20 vista desde la P-3

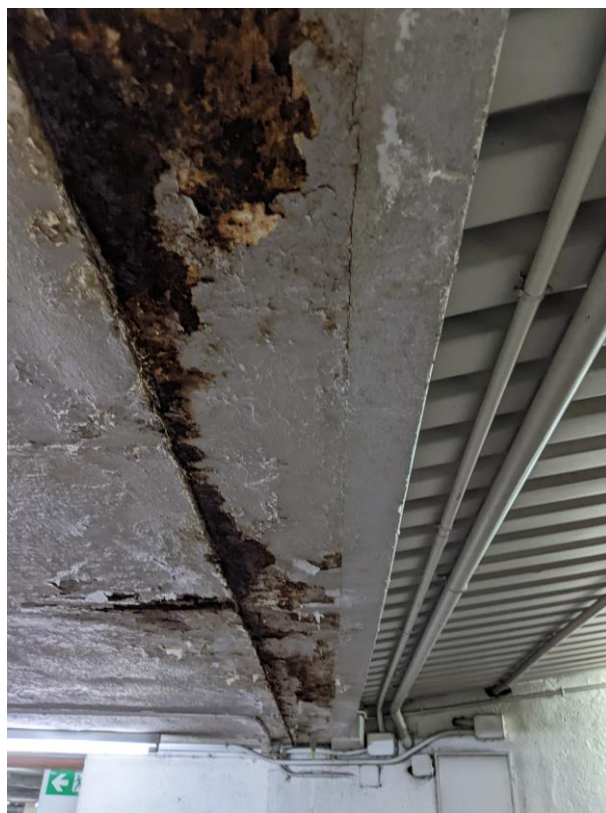
Foto 22. Viga dintel en P-4

En caso de pérdida de sección, se reforzará la chapa afectada con una chapa de refuerzo. Esta pérdida de sección se analizará tras la limpieza, momento en que resultará fácil establecer si ha habido reducciones de espesores de chapa como consecuencia de la corrosión.

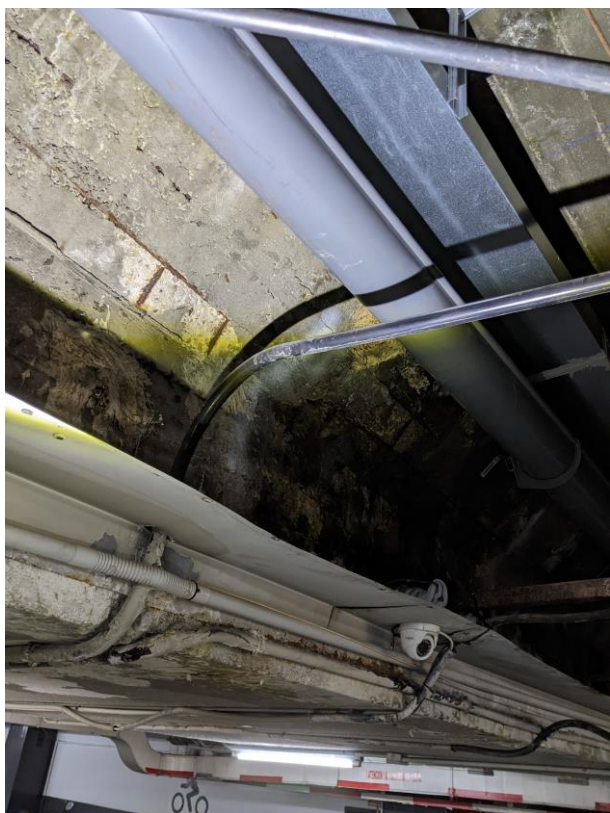
Un falso techo tapa esta cubierta, de modo que la inspección de este forjado sólo se ha podido realizar en un punto concreto donde las placas metálicas que forman el falso techo fueron retiradas. En la Foto 23, se puede ver el estado de las vigas transversales de hormigón armado: ha habido pérdida de recubrimiento, dejando a la vista algunas armaduras longitudinales y transversales, que muestran algún indicio de corrosión. En algunas zonas, podría haber carbonatación.

Foto 23. Humedades en viga de cubierta

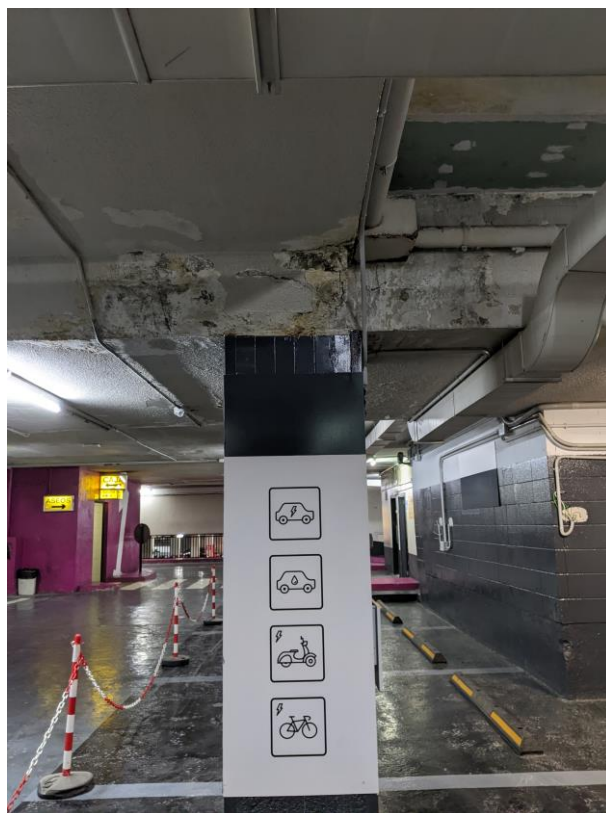
Foto 24. Humedades en cabeza de pilar

Con respecto a las humedades de la cabeza de pilar, además, se añade la existencia de una rejilla, causa probable de las filtraciones locales.

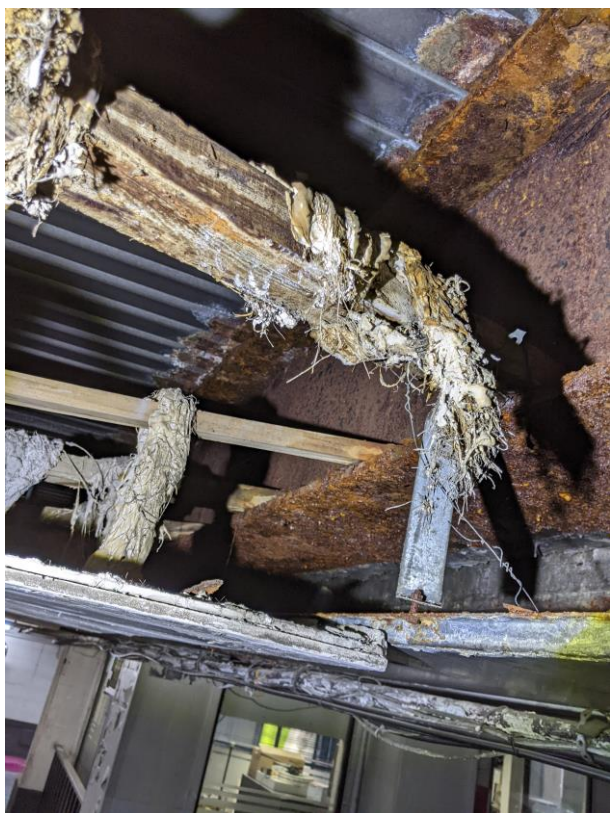
En la misma zona central, lado calle Tudescos, hay una viga metálica que aguanta la losa de la rampa de salida. Esta viga se encuentra en muy mal estado: presenta un estado de corrosión avanzado que ha provocado la pérdida de sección:

Foto 25. Viga metálica oxidada

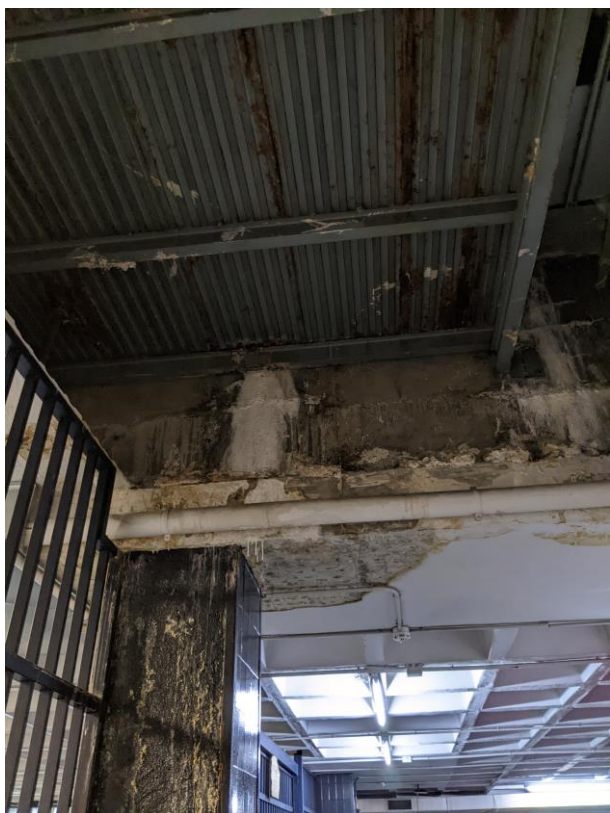
En la Foto 27 se puede ver la chapa metálica oxidada por efecto del agua, así como manchas en la viga de cubierta: el agua baja de la cubierta por el pilar y provoca el deterioro de estos elementos.

Foto 27. Pilar del eje 4

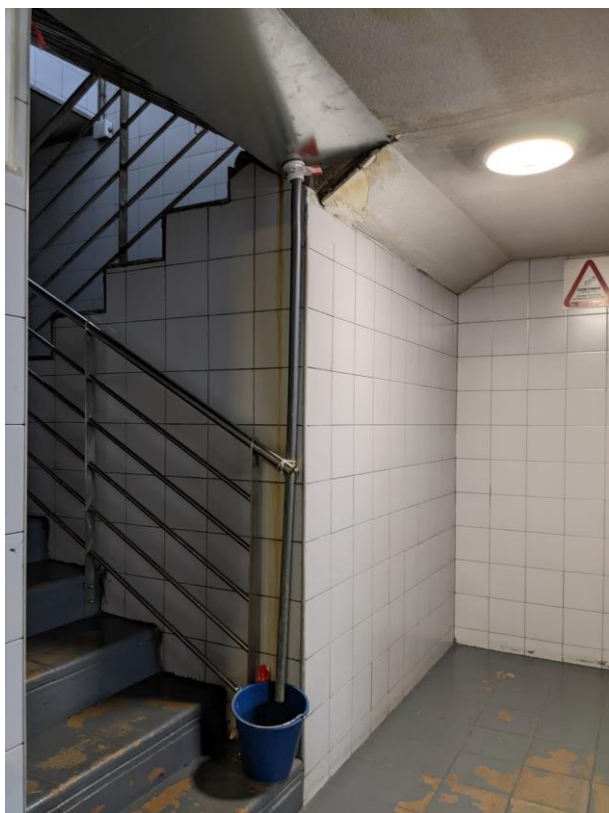
La Foto 29 y la Foto 30 son del interior del núcleo. En las losas de las escaleras hay filtraciones que vienen de la cubierta y han deteriorado el revestimiento metálico existente. Un cubo recoge las aguas que se filtran.

Foto 29. Bajante improvisado

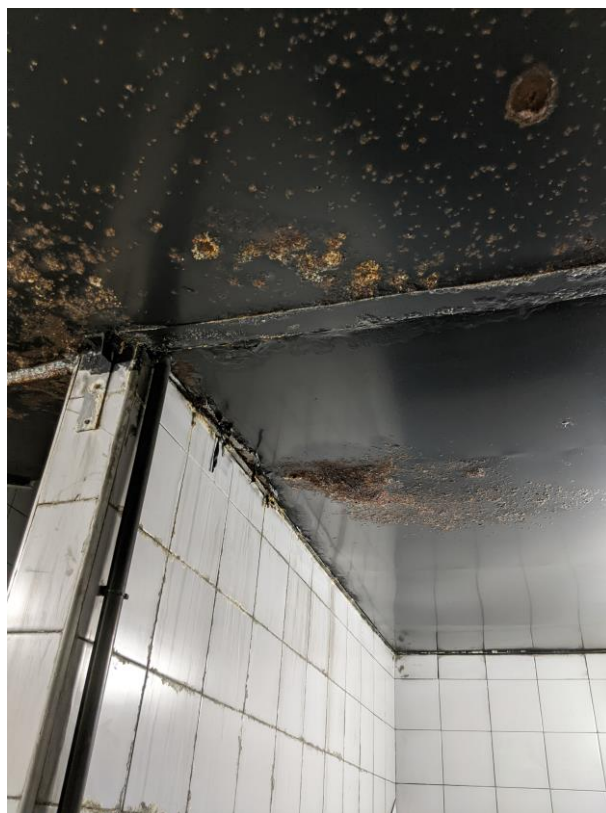
Foto 30. Estado de la chapa de la losa de escaleras

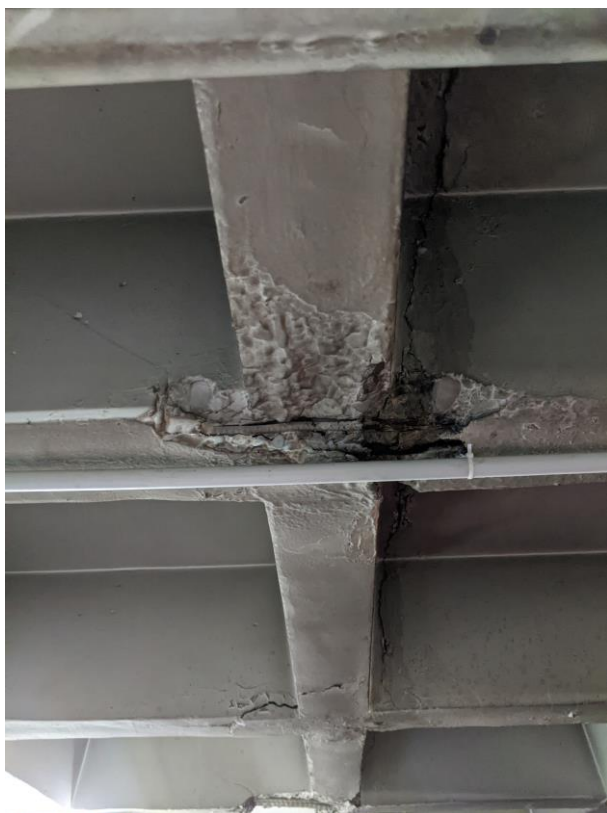
Este apartado trata un tipo de fisuras sistemáticas que se producen en los forjados reticulares de las plantas P-1, P-2 y P-3, en la zona que se indica en Figura 2 de este anejo. Estas fisuras son transversales y se producen en la zona central del vano de 7,50 metros. Las fisuras tienen una apertura del orden del milímetro. En algunos puntos, estas fisuras vienen acompañadas de una pérdida de recubrimiento en los nervios de la dirección ortogonal, como se muestra en las fotos siguientes.

Foto 31. Fisura en forjado planta P-1

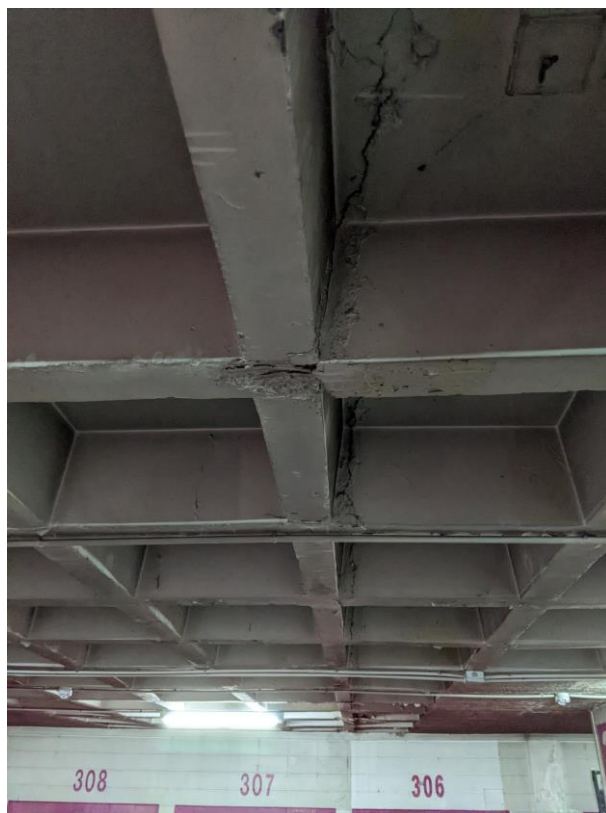
Foto 32. Fisura en forjado planta P-1

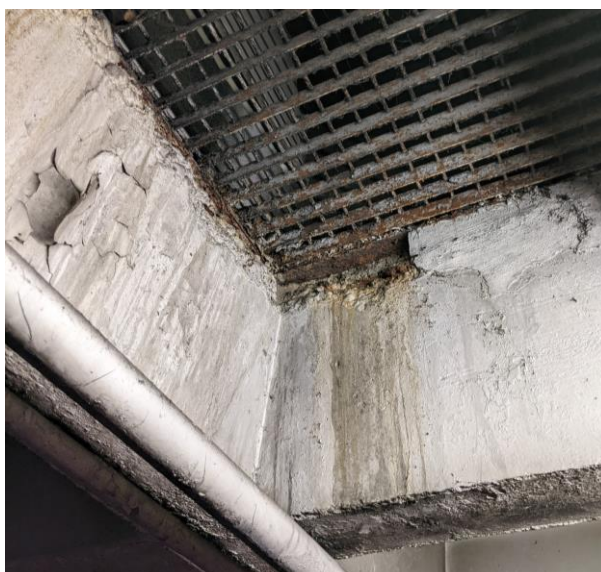
En algunos casos aislados, como el que se muestra en la figura siguiente, la pérdida de recubrimiento se da por una falta de mantenimiento:

Foto 33. Pérdida de recubrimiento en el apoyo de la rejilla

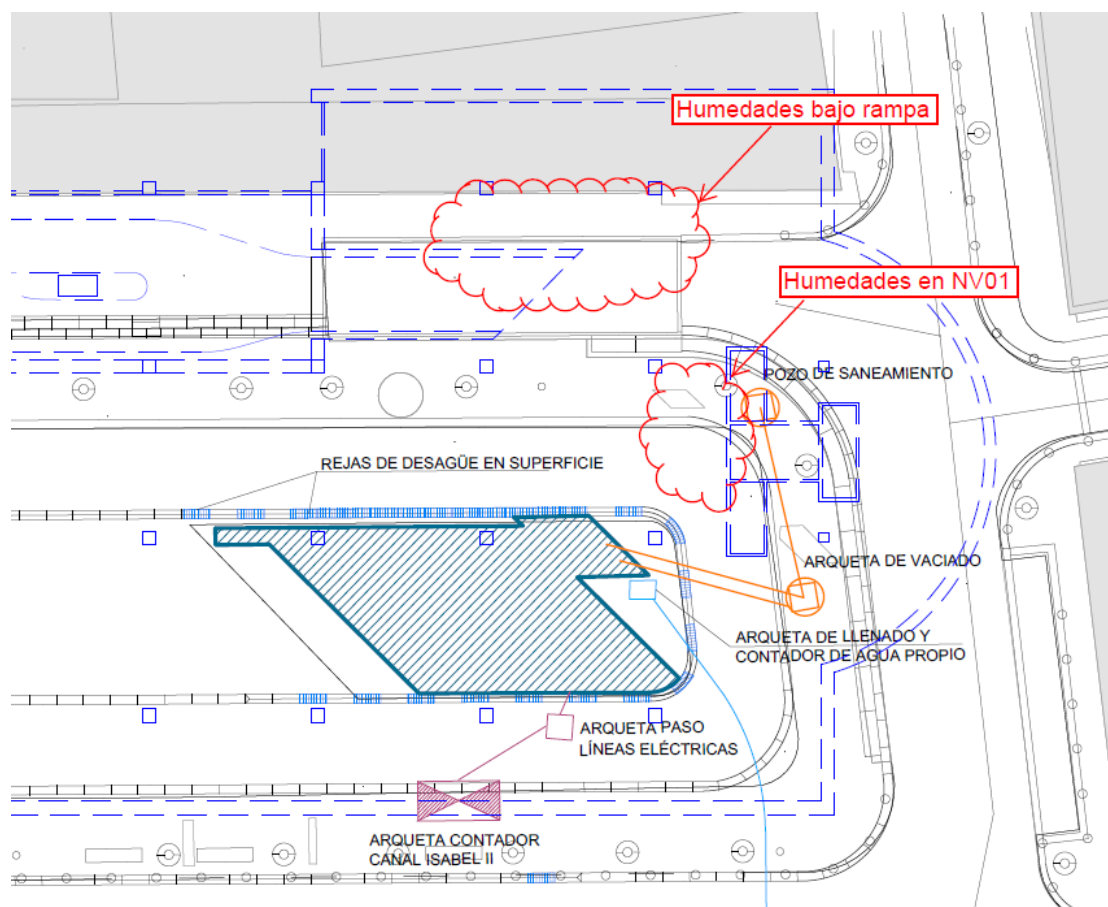
El origen de los daños que se producen en el núcleo de ventilación 1 y de la rampa de entrada es el agua del circuito de llenado y vaciado de la fuente que hay en superficie. En la figura siguiente se muestra la proyección de la zona donde se concentran las patologías en la planta de superficie. Esta se encuentra dentro del circuito existente entre la arqueta de llenado y contador de agua propio, el pozo de saneamiento, y la arqueta de vaciado.

En algún punto de este circuito se están produciendo fugas de agua que se manifiestan en profundidad, en la estructura.

Figura 4. Proyección de las patologías de la planta P-2 en superficie

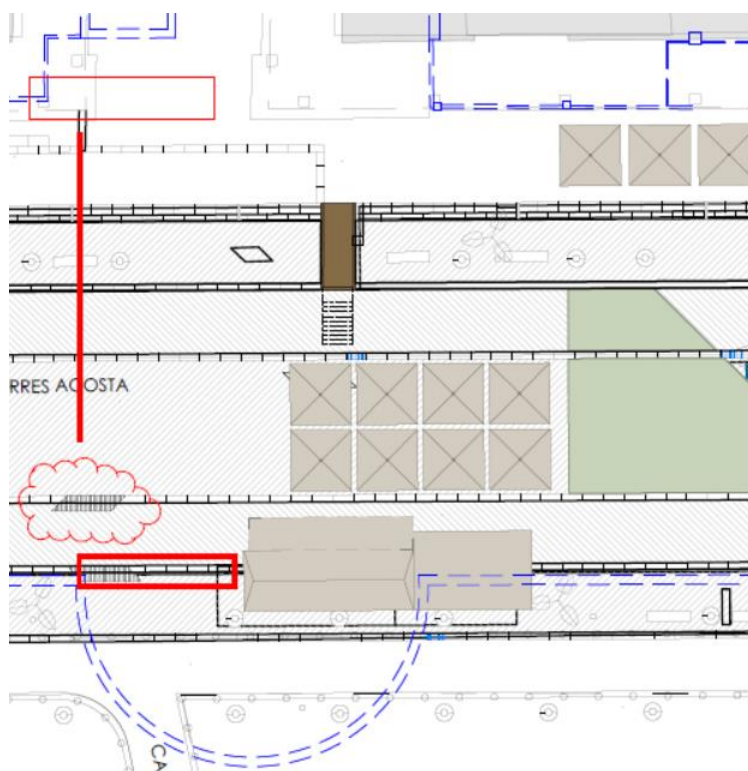
En la Figura 5, se ha intentado indicar en superficie, los puntos por donde se producen las filtraciones.

Figura 5. Hueco en superficie adyacente al pilar del eje 7 y juntas de cubierta

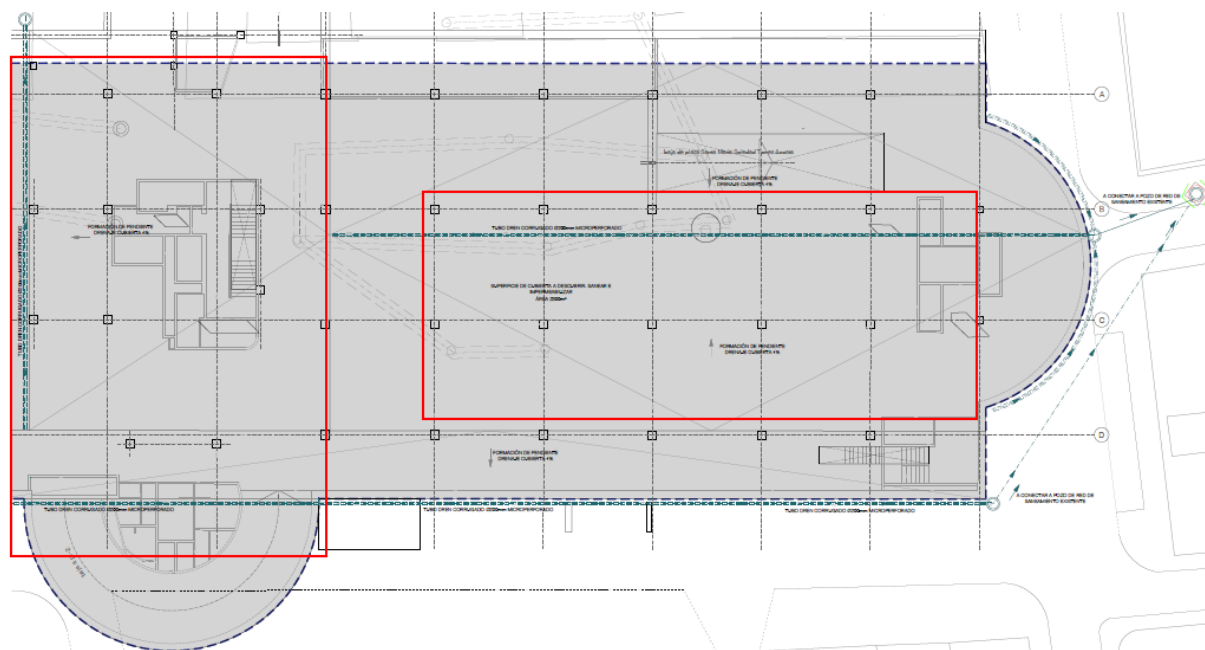
Figura 7. Zona de levantamiento del pavimento para reparación cubierta

Para reparar los daños producidos en el sistema de impermeabilización de la cubierta será necesario hacer un levantamiento parcial de la Plaza de Santa María Soledad Torres Acosta, y retirar el pavimento afectado, así como todos los elementos existentes: mobiliario, fuente, árboles, etc. El levantamiento se prevé en la superficie envolvente de las dos áreas que se muestran en la figura siguiente:

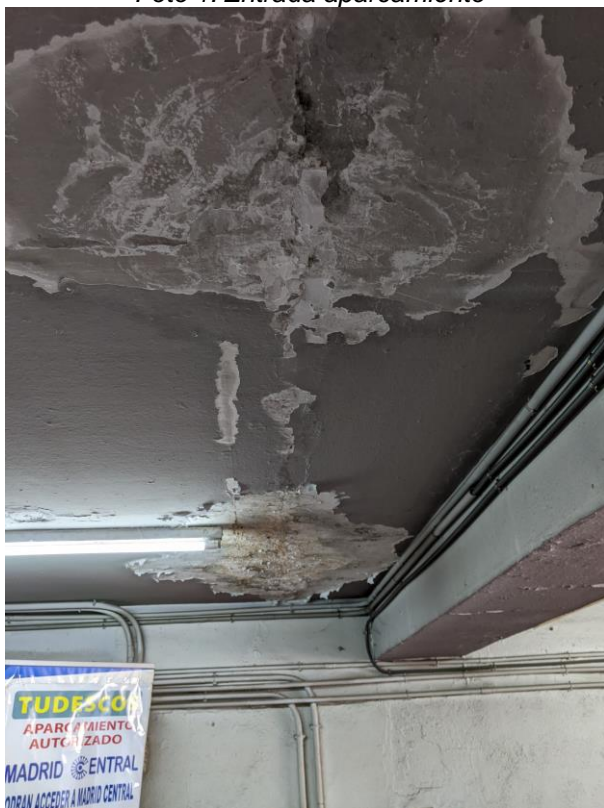
Foto 3. Humedades en losa de cubierta zona

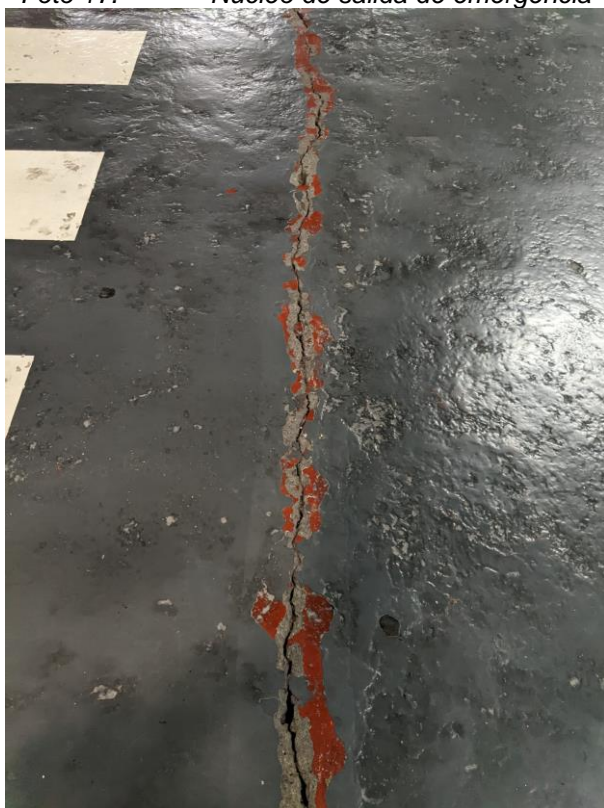
Foto 19. Fisura en pavimento

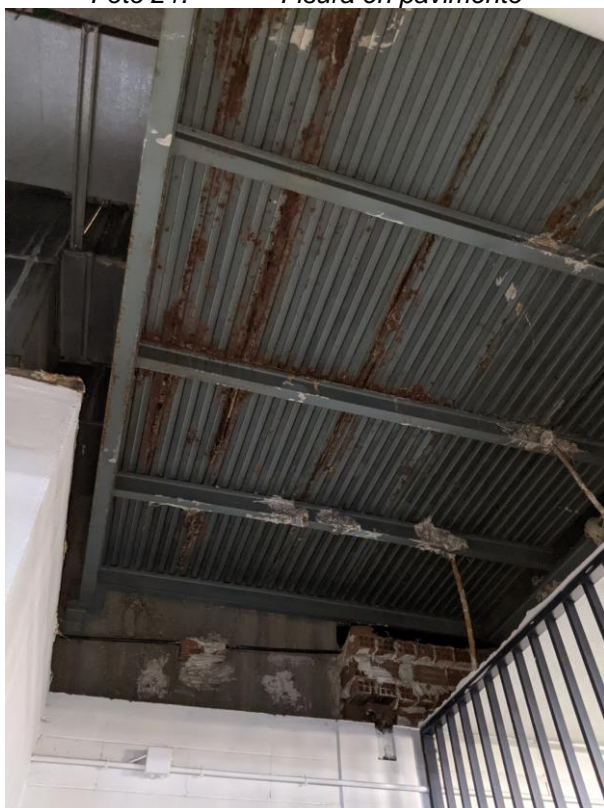
Foto 23. Humedades en cubierta

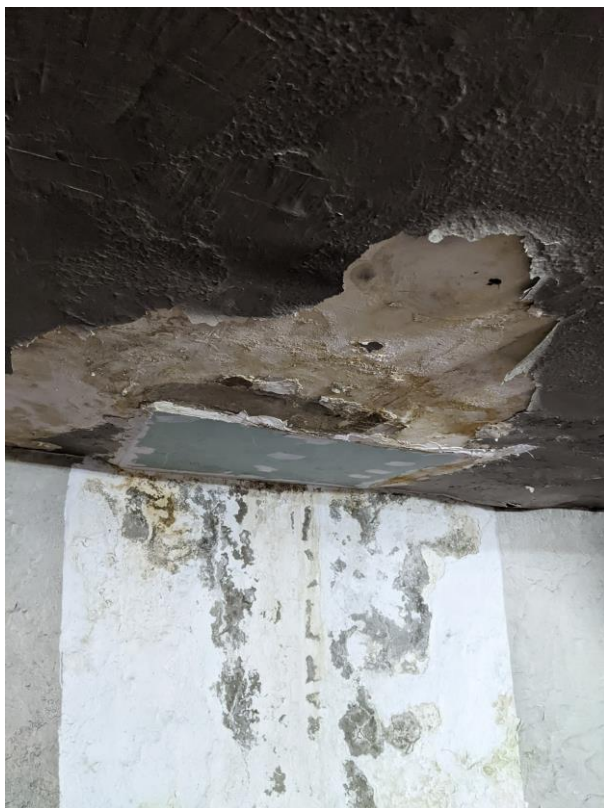
Foto 1. Humedades final de rampa a P-2

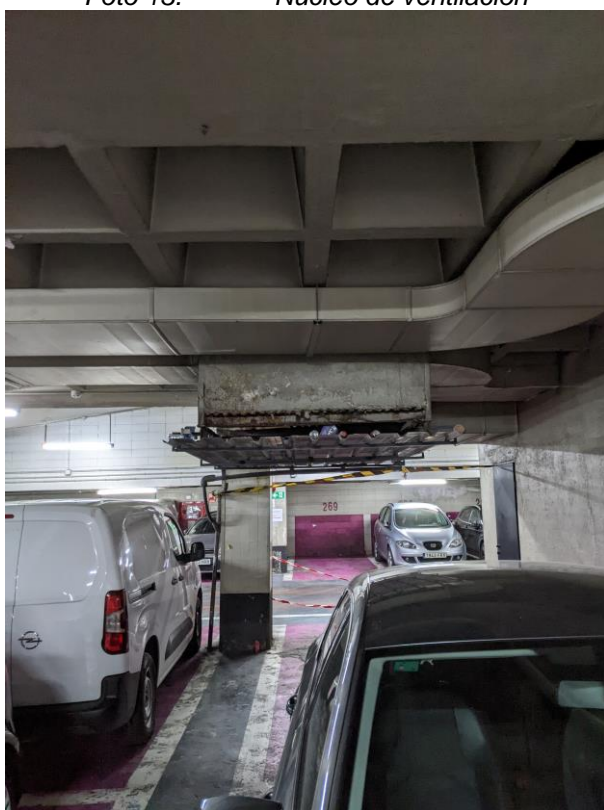
Foto 15. Filtraciones

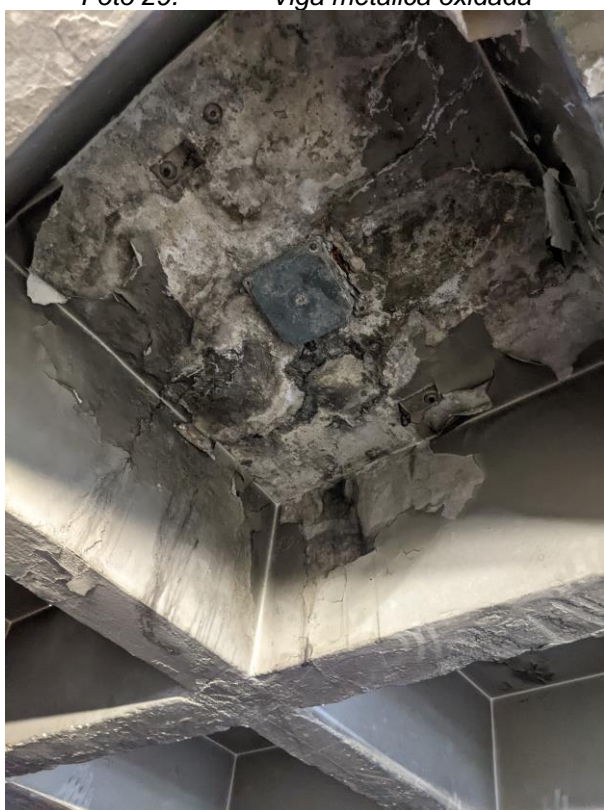
Foto 31. Humedades en casetón

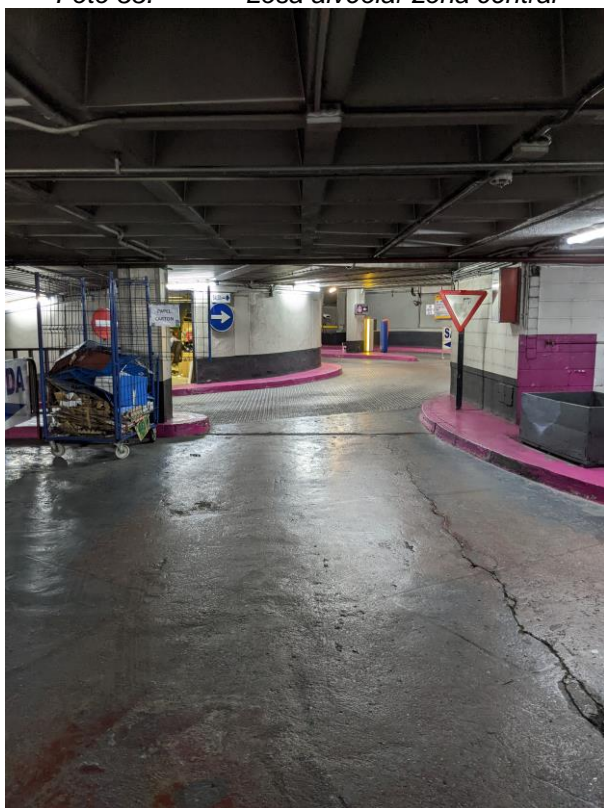
Foto 35. Fisura pavimento en rampa de salida

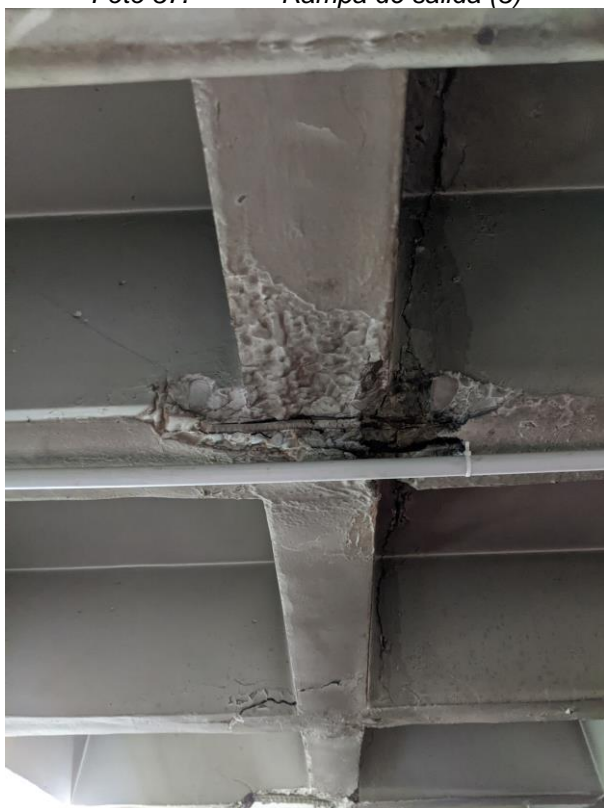
Foto 39. Pérdida de recubrimiento en nervio

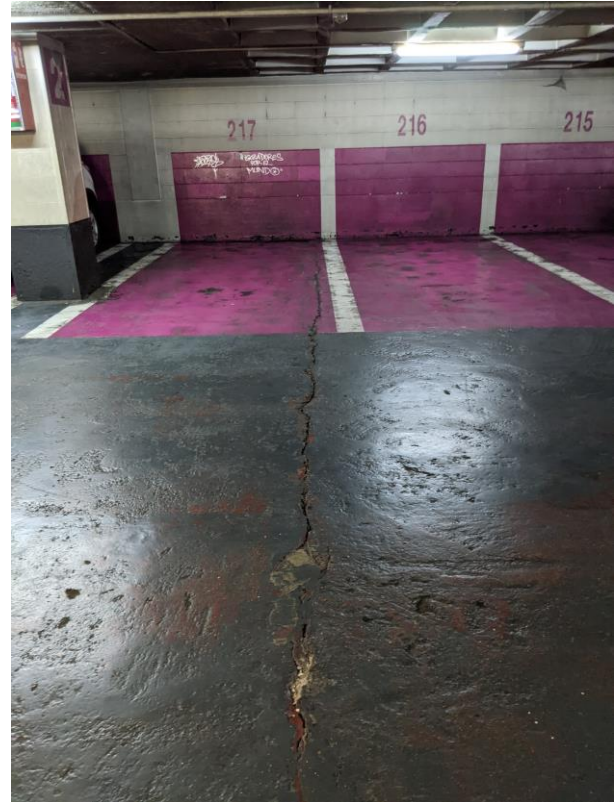
Foto 42. Fisura de pavimento

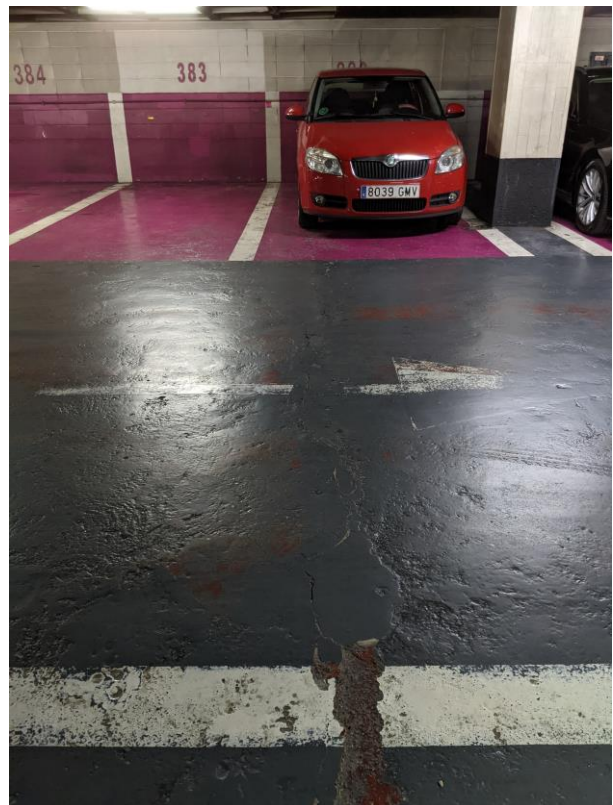
Foto 14. Fisura en pavimento

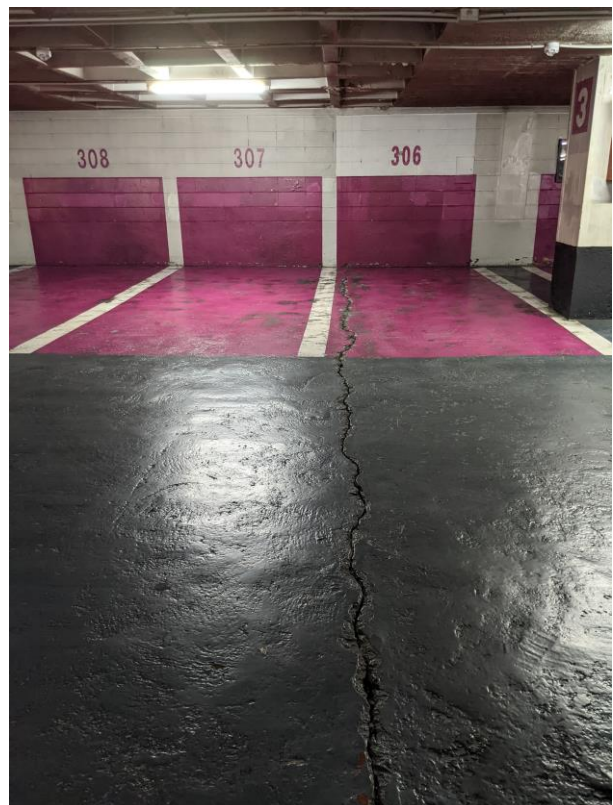
Foto 16. Fisura en pavimento

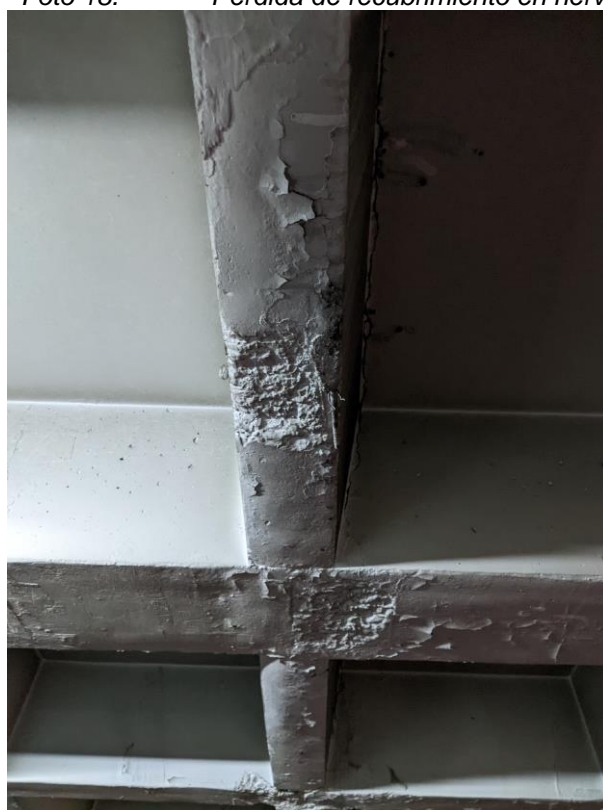
Foto 20. Pérdida de recubrimiento

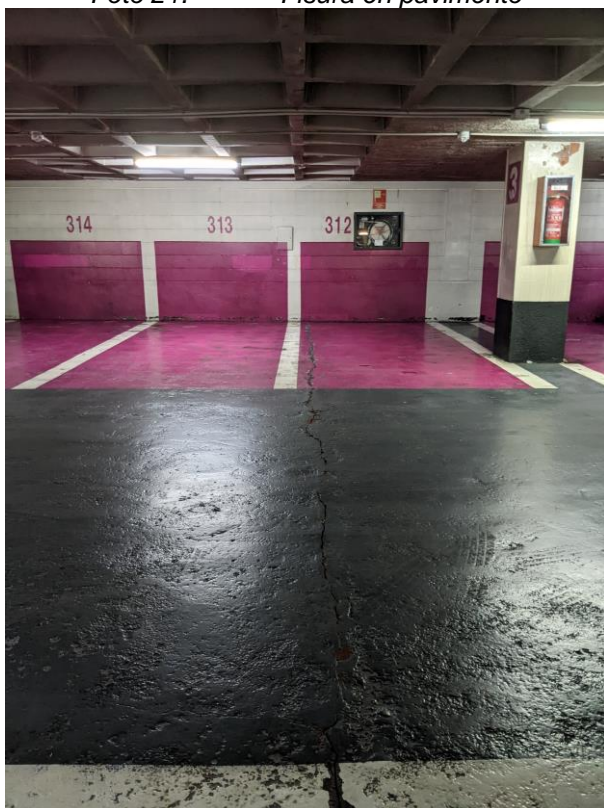
Foto 23. Fisura en pavimento

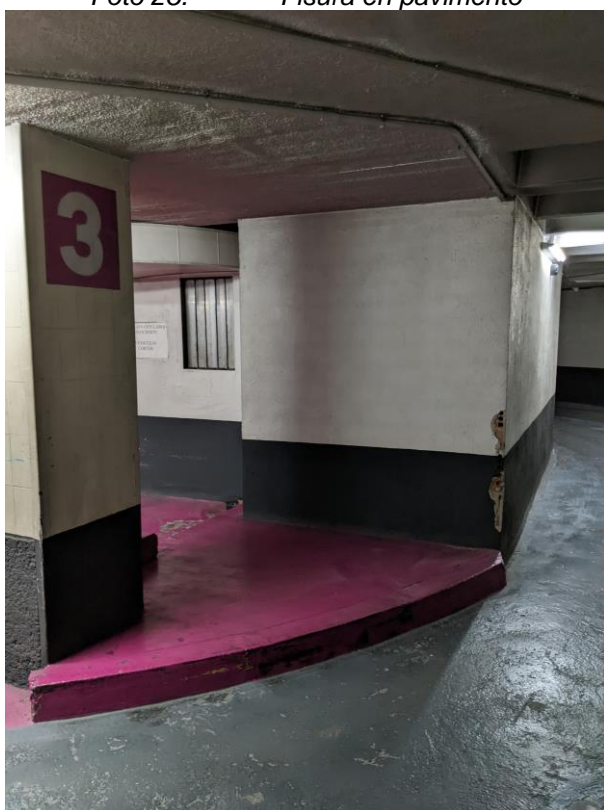
Foto 27. Muro de bloque dañado

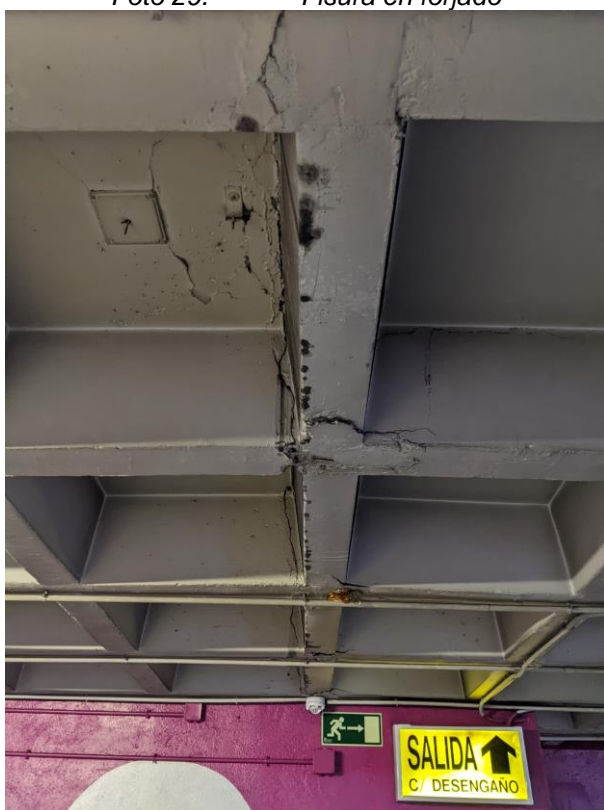
Foto 31. Fisura y pérdida de recubrimiento en forjado

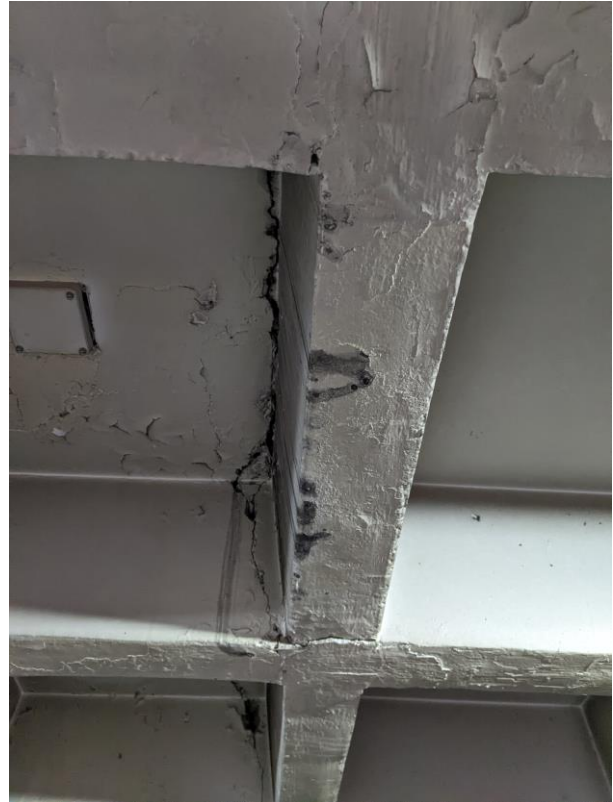
Foto 34. Fisura en forjado

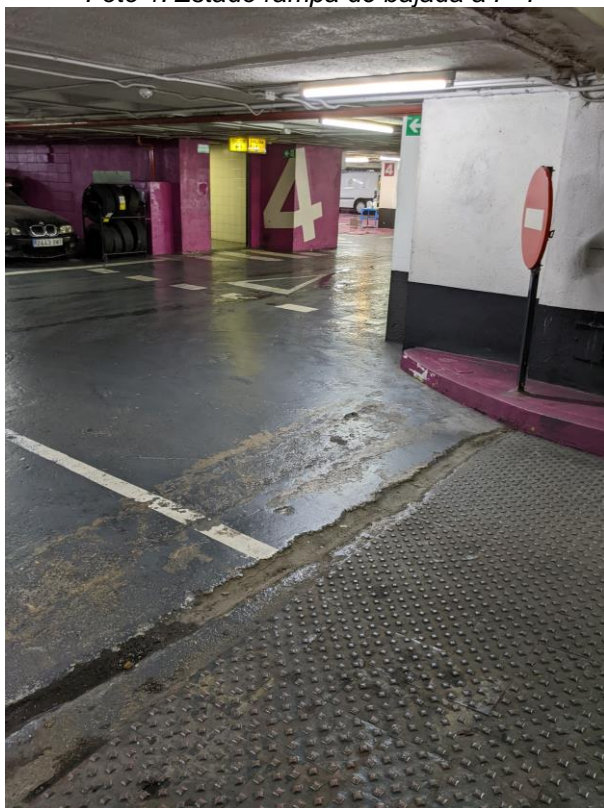
Foto 3. Desgaste en pavimento

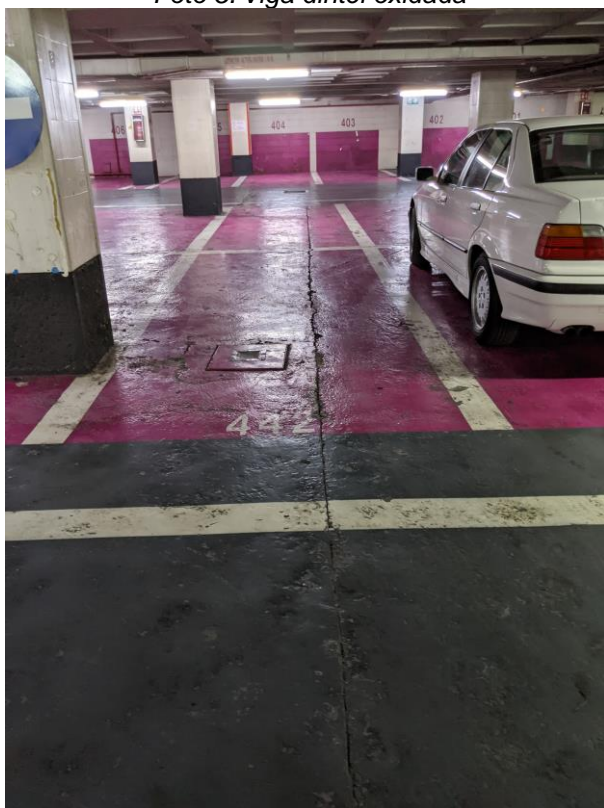
Foto 7. Fisura en pavimento

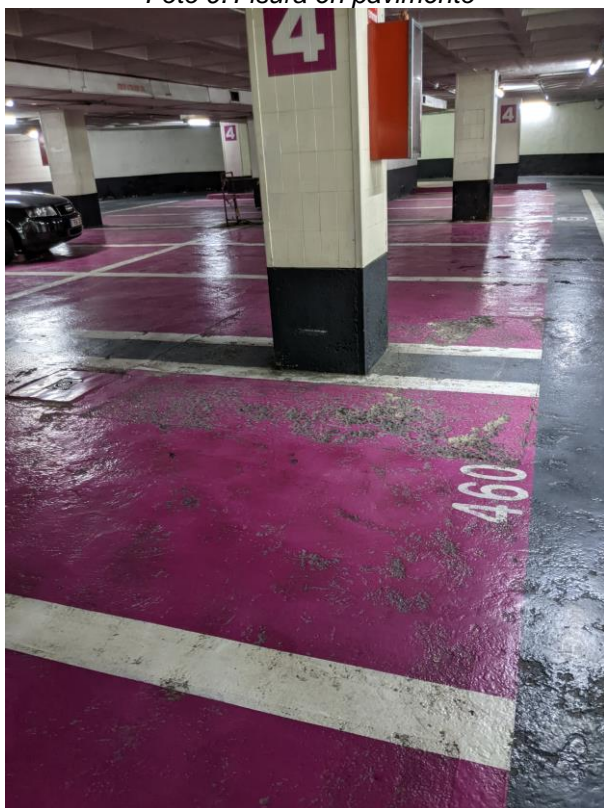
Foto 11. Desgaste en pavimento

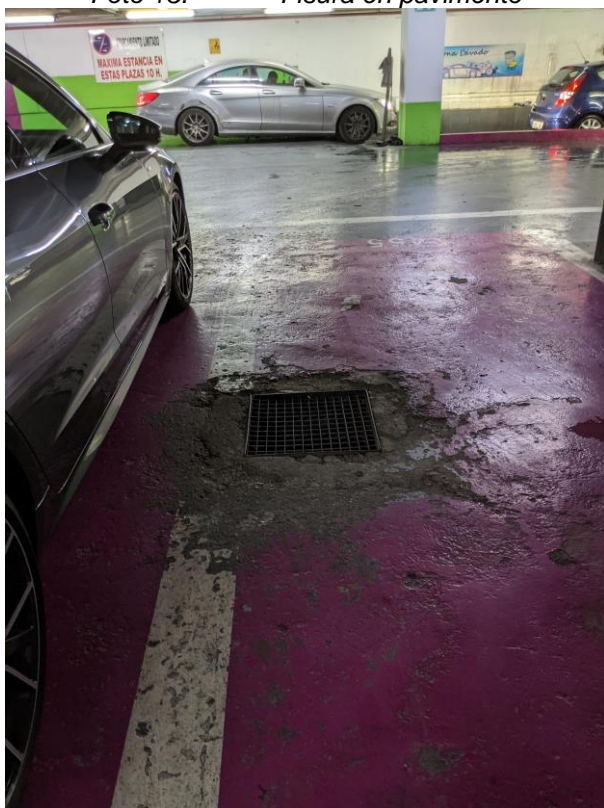
Foto 15. Desgaste pavimento
