ESTRUCTURAS: REPARACIÓN DE PATOLOGÍAS

Proyecto de ejecución de obras de reparación de la estructura en el Aparcamiento de Luna Tudescos

Exp.: 300/2020/00870 -16

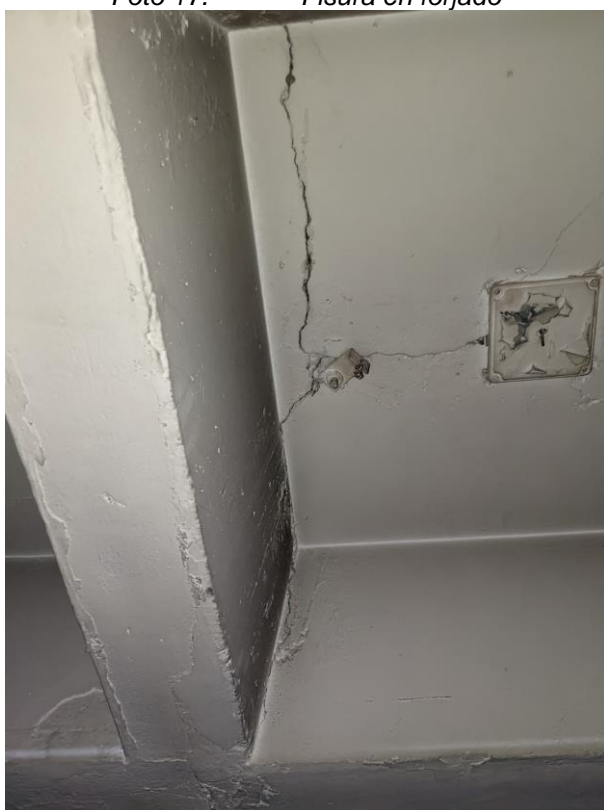
Foto 19. Fisura en forjado

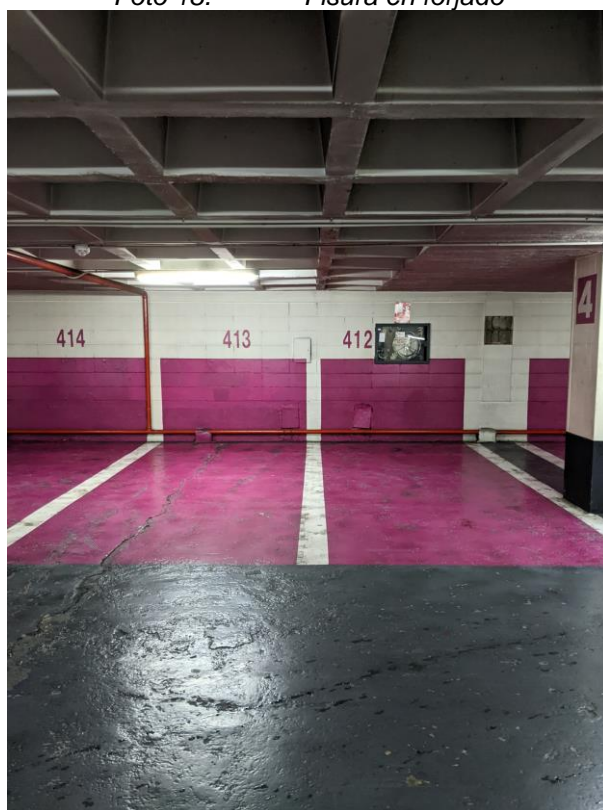
Foto 20. Fisura en pavimento
