INFORME DE VALORACIÓN DE RIESGO DEL ARBOLADO

Paseo de la Castellana	OBJECTID:	1820
DISTRITO:	7.Chamberí	LOTE: 1
ESPECIE:	<i>Sophora japonica</i>	
DIANA:	Alta	■
V. GLOBAL VITALIDAD:	Media	■
V. GLOBAL EMPUJE:	Bajo	■
ESTADO ESTRUCTURAL:	Regular	■
PROBABILIDAD VUELCO:	Baja	■
PROB. FRAC. TRONCO:	Media	■
PROB. FRAC. RAMAS:	Alta	■

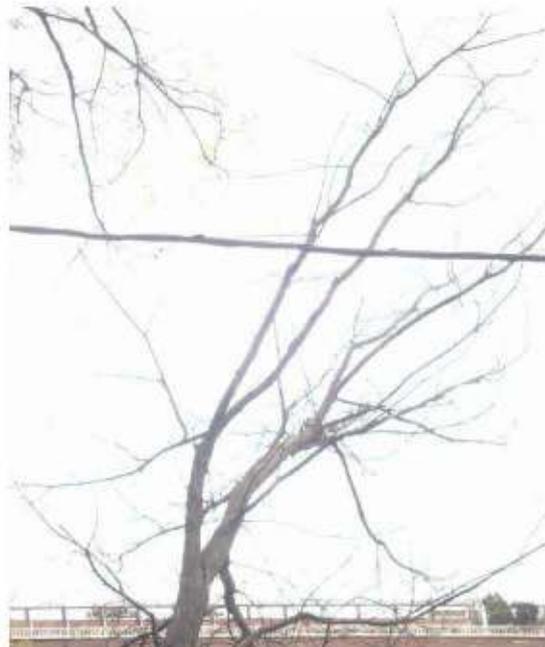
5.a Detalle copa desviada

5.b Detalle desecación de copa

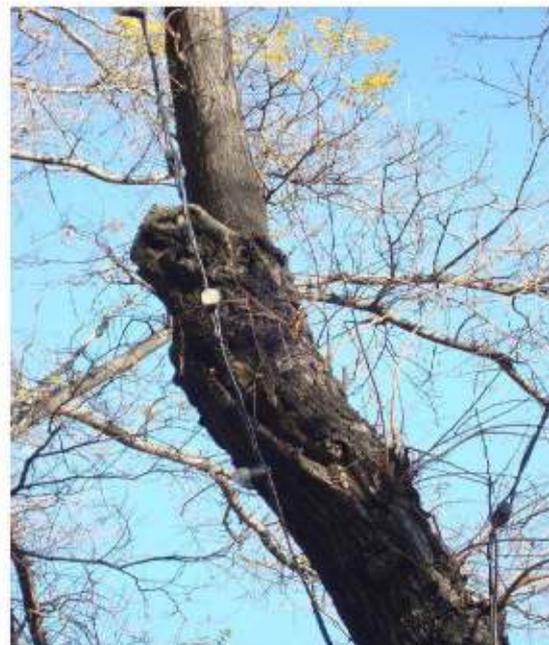
5.a Copa terciada. Rebrotos ahilados

5.b Madera muerta bajo base de terciado

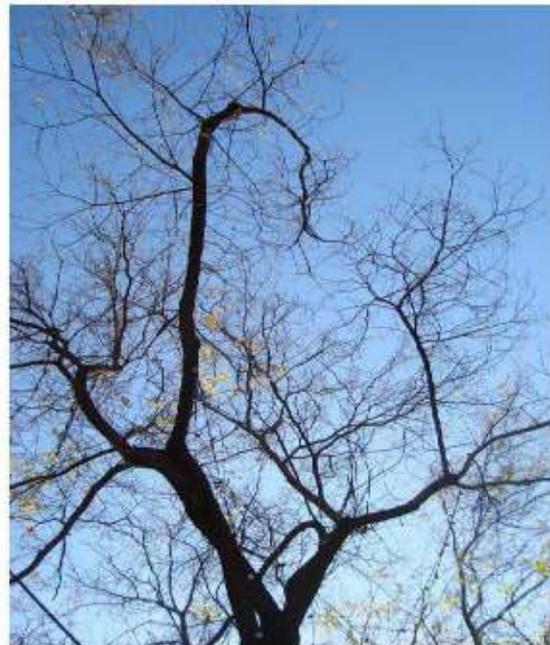
5.a Detalle de ahilamiento de copa

5.b Detalle de ahilamiento de copa

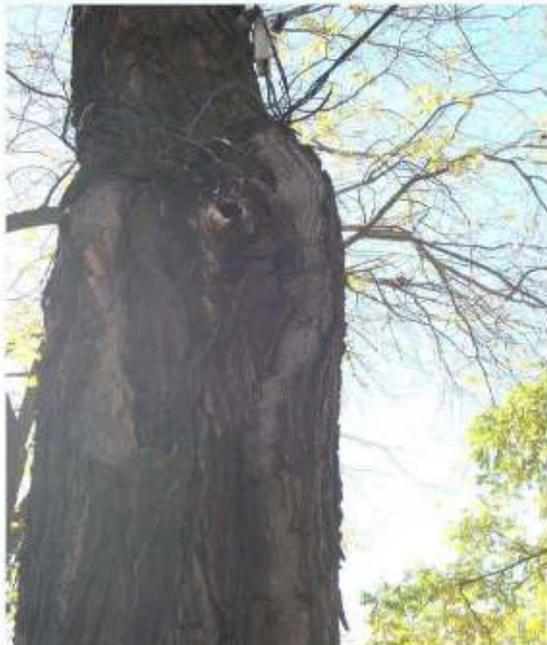
8. Maderas muertas tras eliminación de cimbal

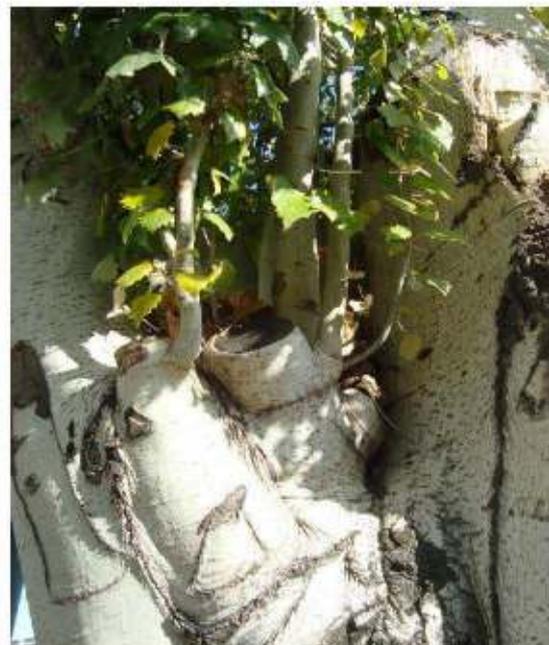
5.a Detalle cimal desgarrado. Maderas muertas

5.b Rama eliminada sin cicatrización

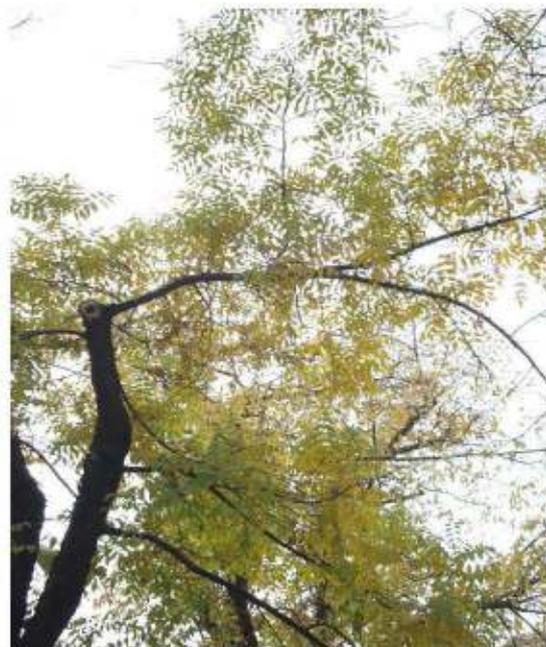
5.a Detalles pudriciones en cimal

5.b Brote con mal anclaje. Riesgo futura fractura

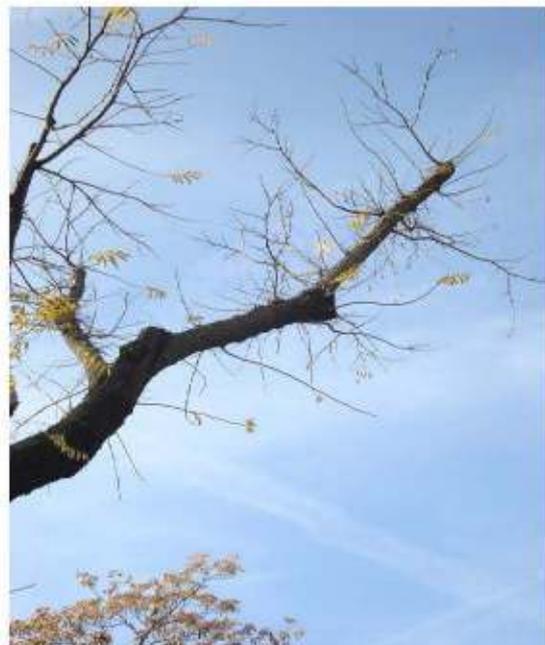
5.a Vista de la cruz

5.b Detalle rebrote. Rama saliente

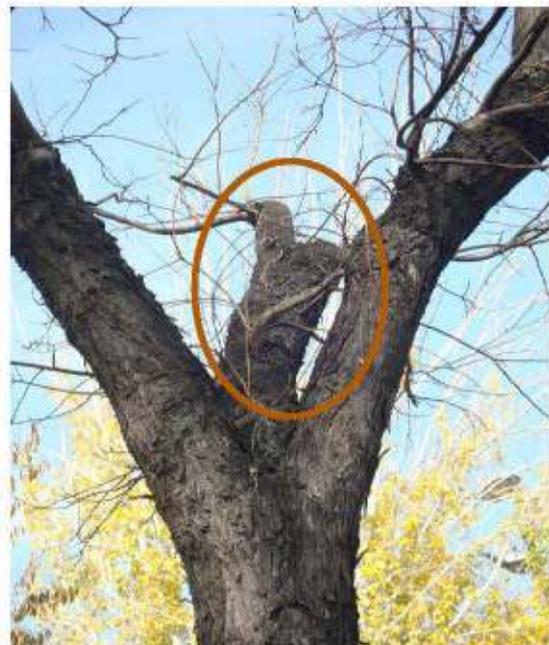
5.a Vista de la cruz

5.b Detalle de herida de poda en horquilla

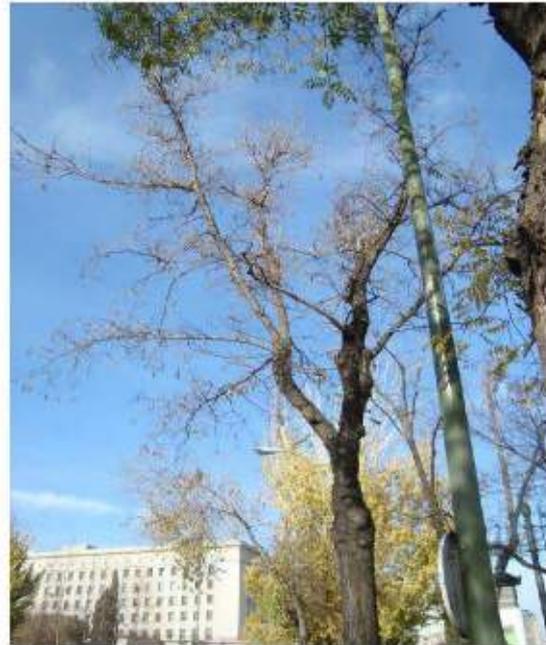
Peso de copa desplazado hacia el norte. Ramaje seco con riesgo de fractura. Cimal dispuesto a modo de palanca. Síntomas evidentes de desvitalización progresiva

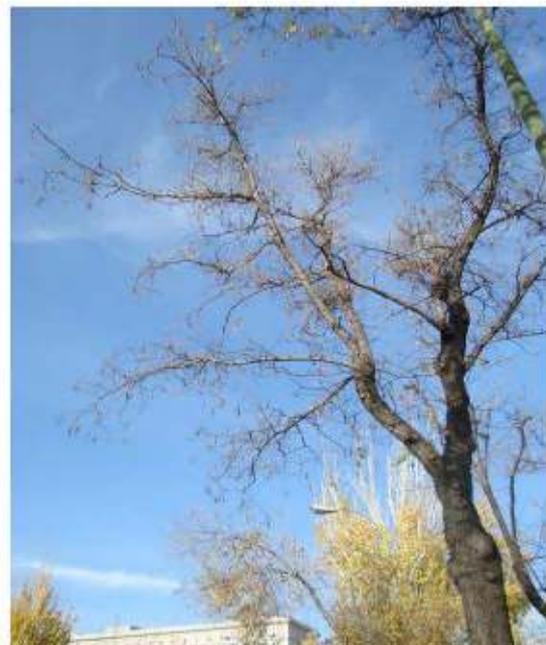
5.a Detalle ramaje seco

5.b Detalle de palanca

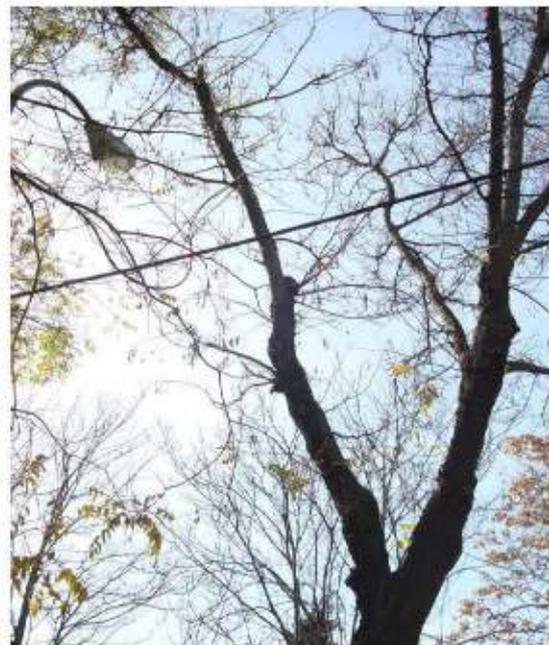
8. Peso de copa desplazado hacia el norte

9. Rebrote sobre cimal terciado. Riesgo de fractura

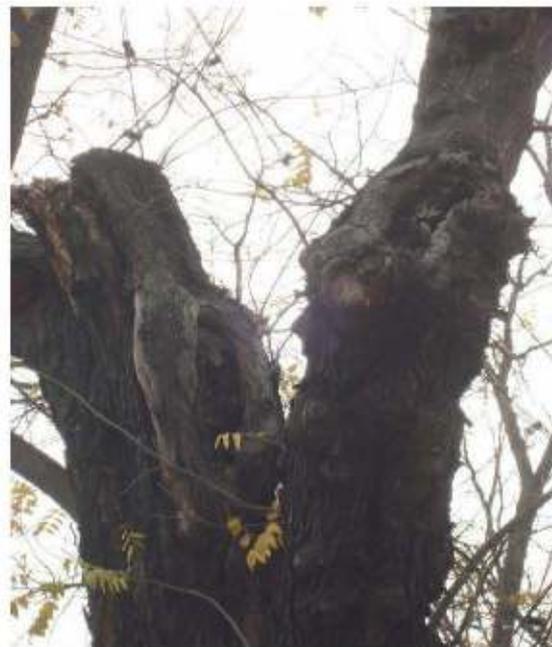
5.a Vista de la cruz. Pudriciones

5.b Detalle pudriciones en cruz

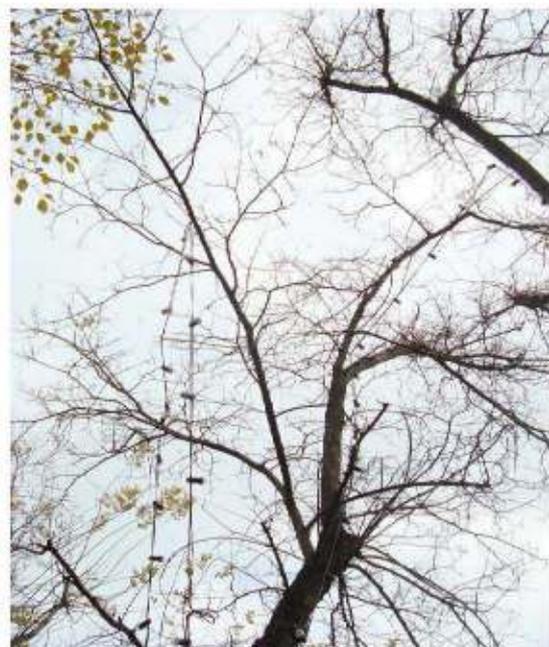
5.a Cimal principal terciado. Cuerpo fructífero

5.b Detalle brote con mal anclaje. Ahilamiento

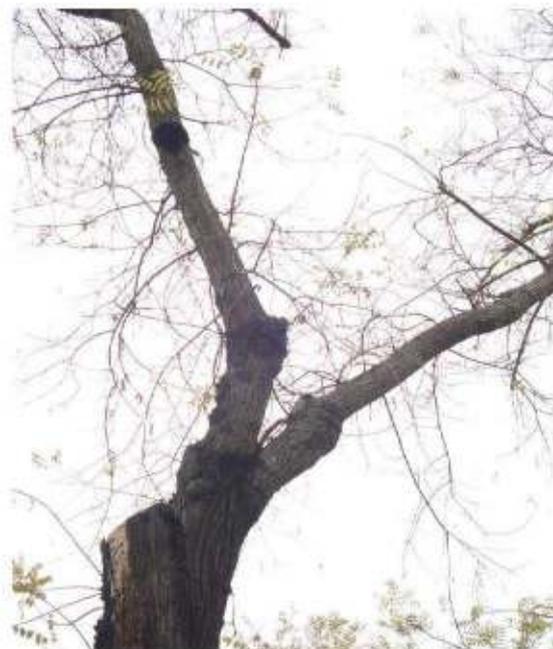
5.a Cimal eliminado. Peso de copa desplazado

5.b Cuerpo fructífero. Madera muerta

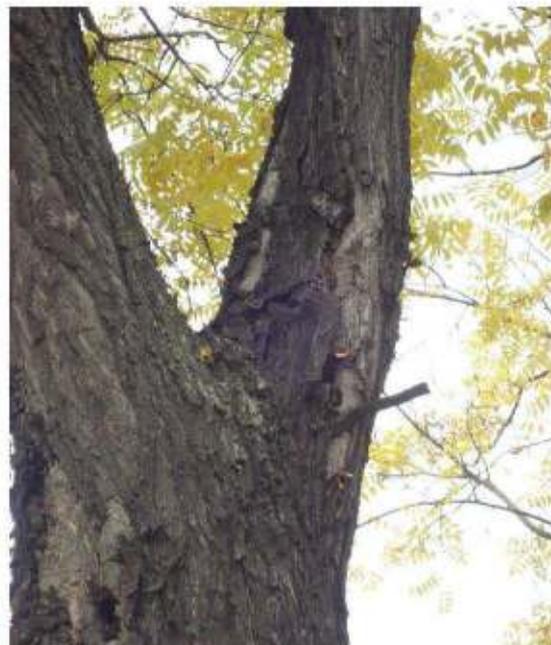
5.a Ahilamiento severo de copa

5.b Detalle de madera muerta en cimales

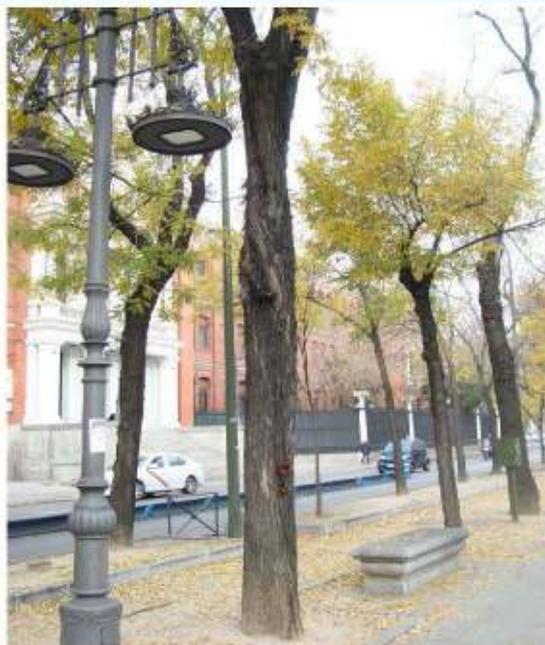
8. Desgarro de cimal. Pudriciones

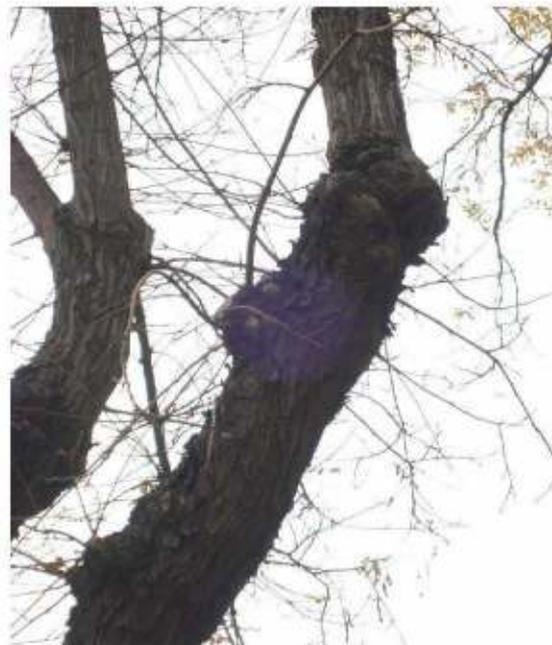
5.a Ahilamiento. Rebrotos de forma descontrolada

5.b Terciados reconstituidos

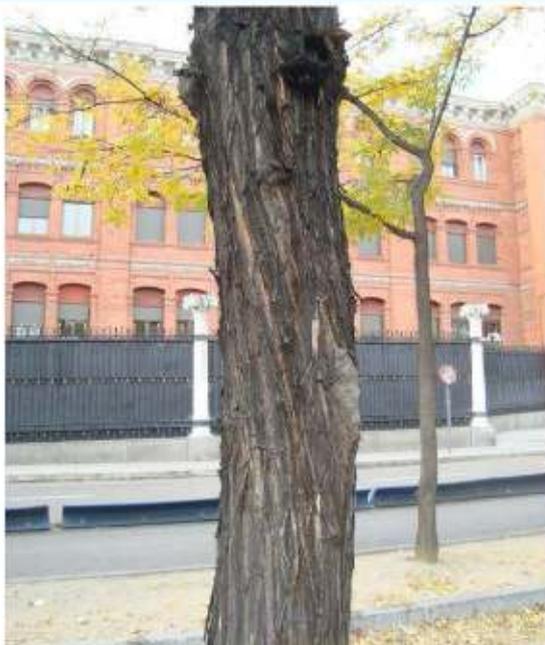
8. Torsión. Cuerpos fructíferos

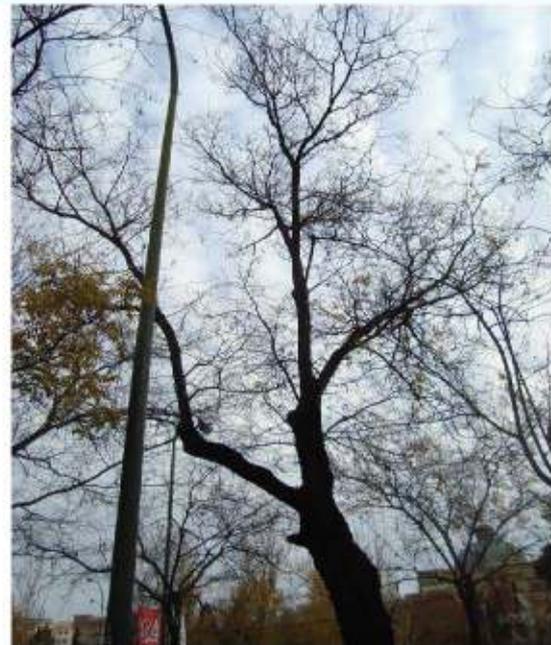
Cimal desviado hacia el norte, codo con riesgo de fractura.

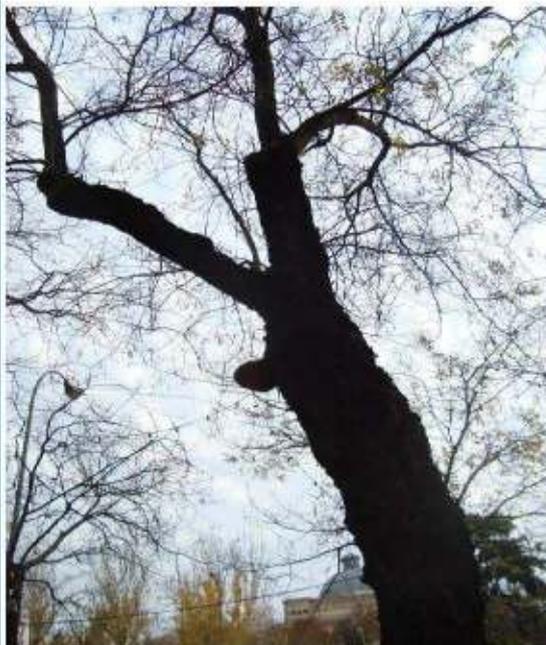
5.a Rebrotos con riesgo de fractura. Codo

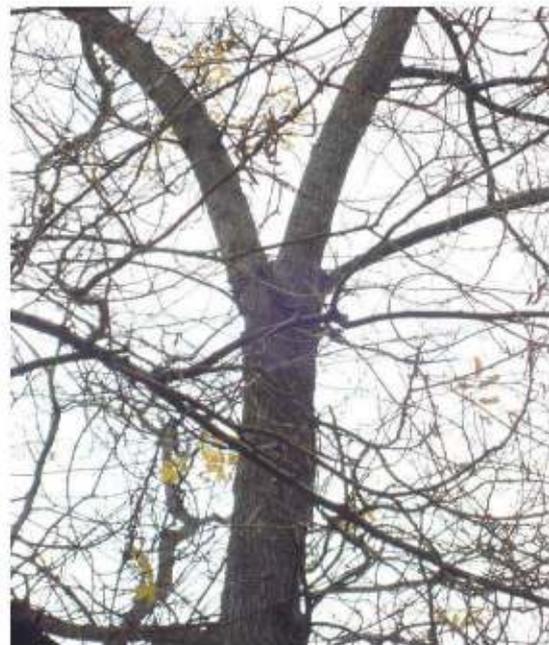
5.b Detalle de corteza incluida en base de terciado

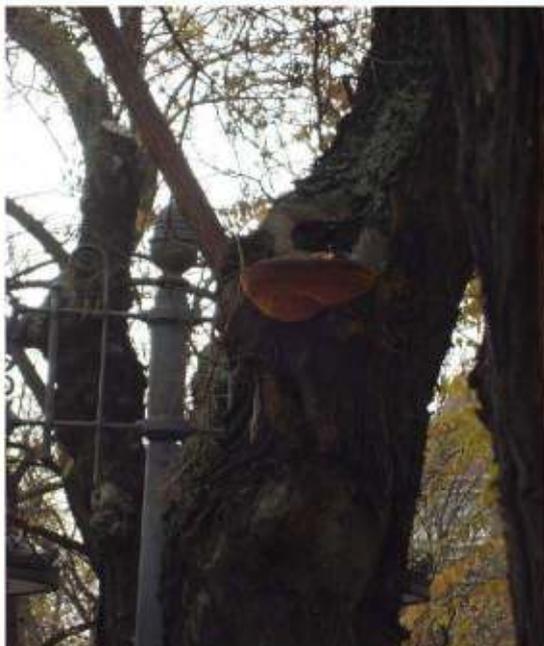
8. Cuerpo fructífero tras eliminación de cimbal

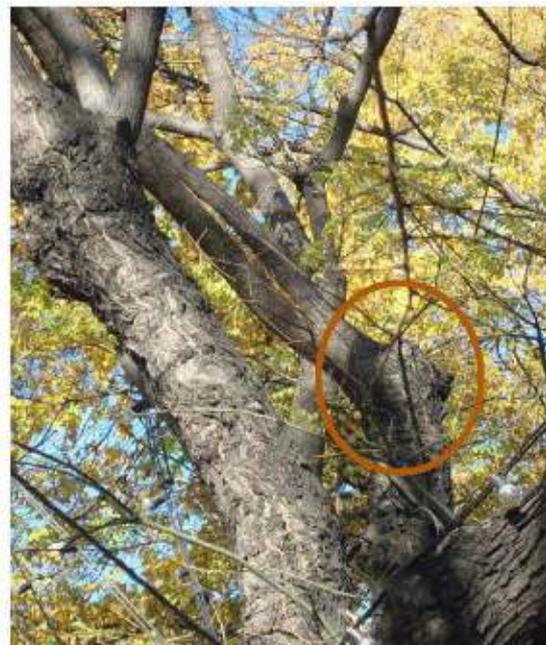
5.a Detalle pudriciones en cimbal

5.b Detalle angulaciones con pudrición

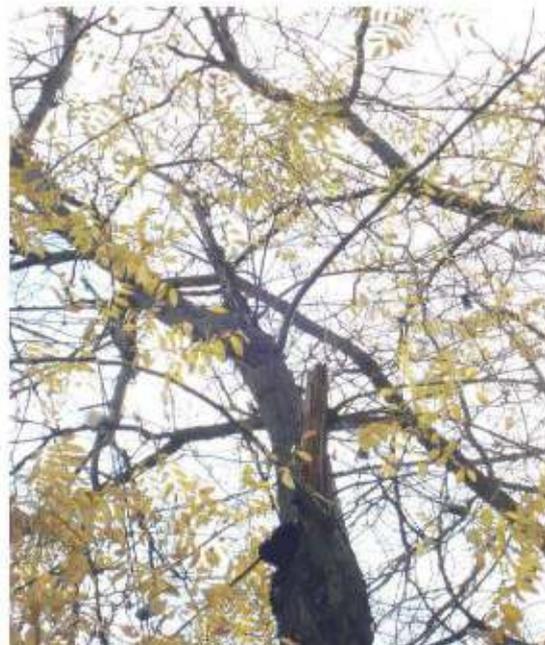
5.a Detalle rama seca

5.b Detalle cuerpo fructífero y cimbal desgarrado

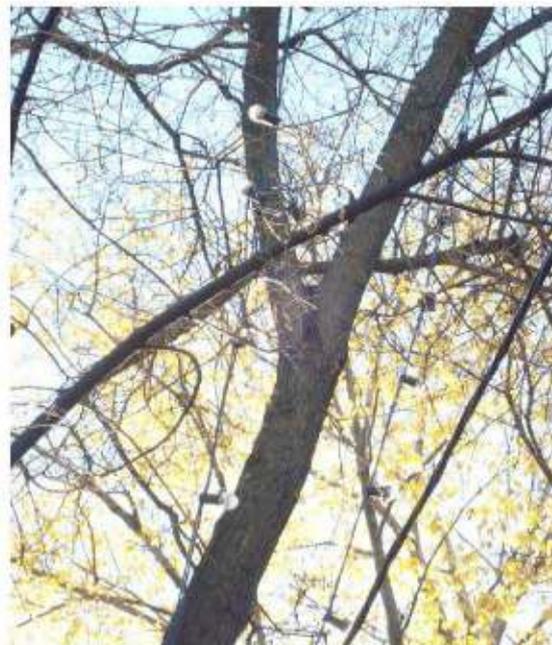
5.a Pudriciones en base de terciado

5.b Corteza incluida en horquilla secundaria

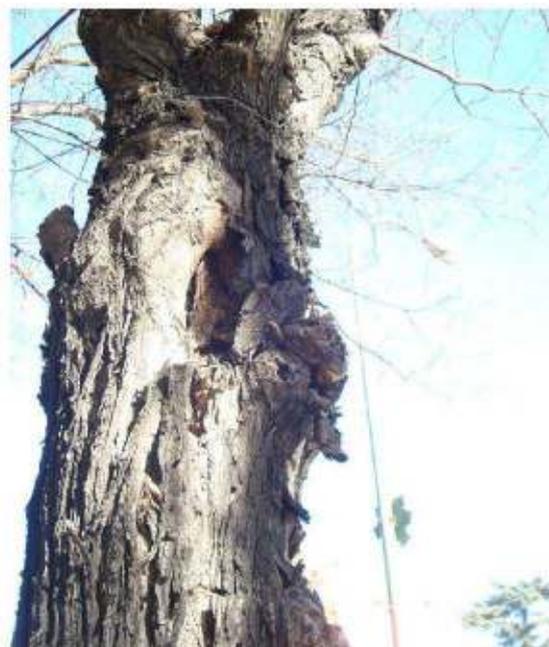
5.a Detalle de cuerpo fructífero en cimbal

5.b Detalle de pudriciones en cimbal principal

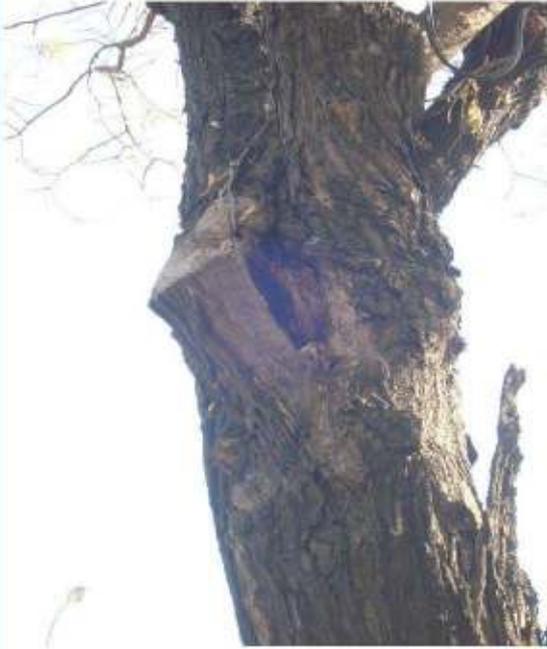
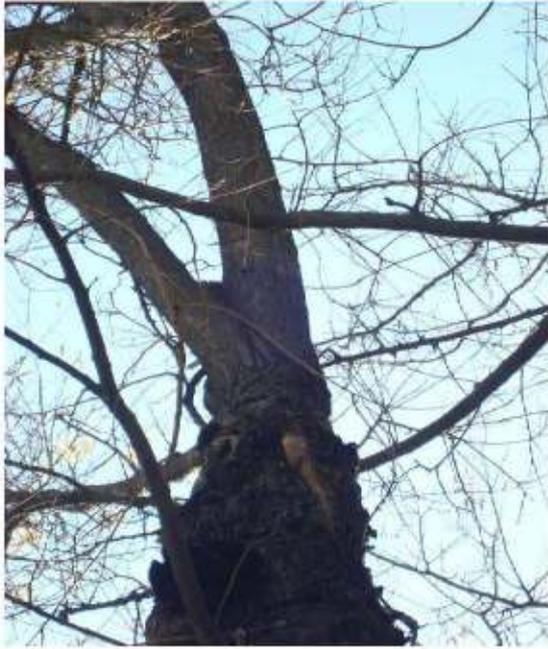
8. Pudriciones tras eliminación de cimbal		9. Horquilla secundaria

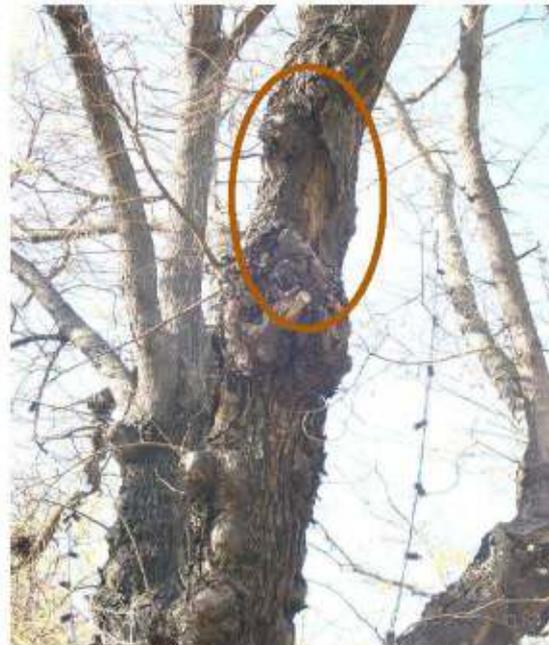
5.a Pudriciones en base de terciado

5.b Descortezamiento en cimal principal

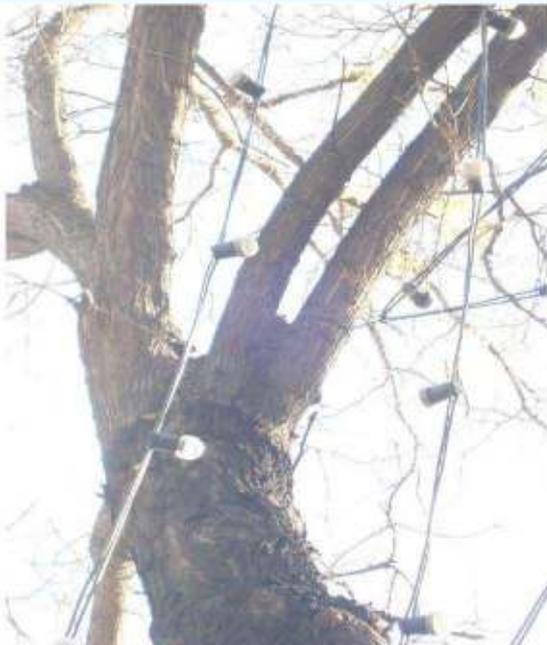
8. Detalle de corteza incluida

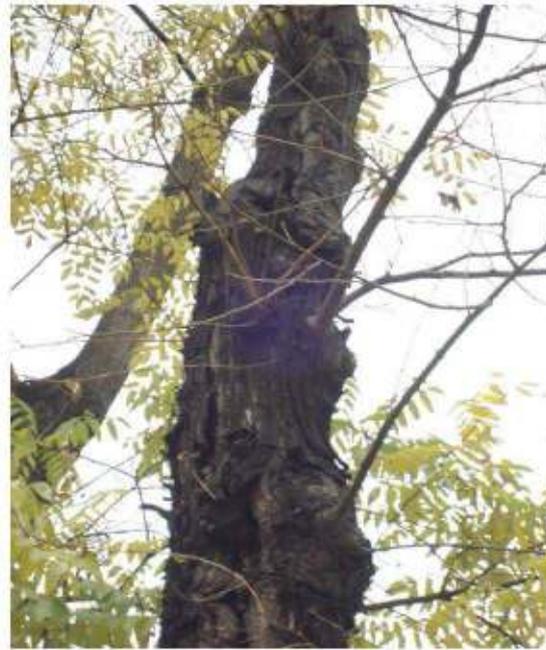
5.a Detalle maderas muertas en cimal principal

5.b Detalle maderas muertas en cimal principal

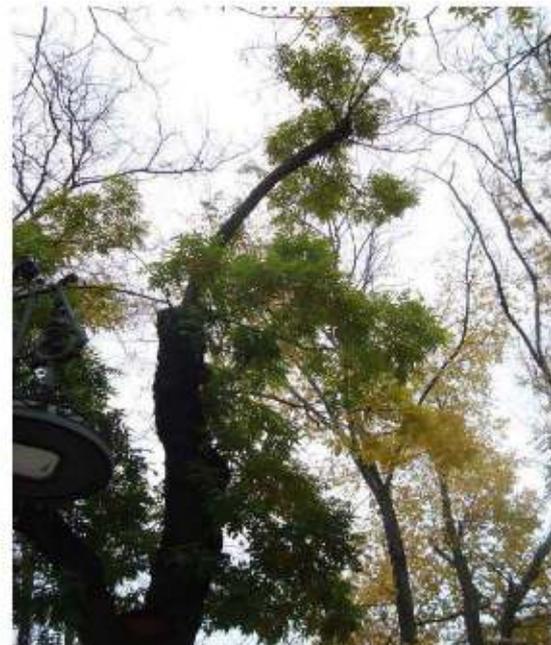
5.a Detalle cimal terciado. Brote con mal anclaje

5.b Detalle rebrote sobre cimal terciado

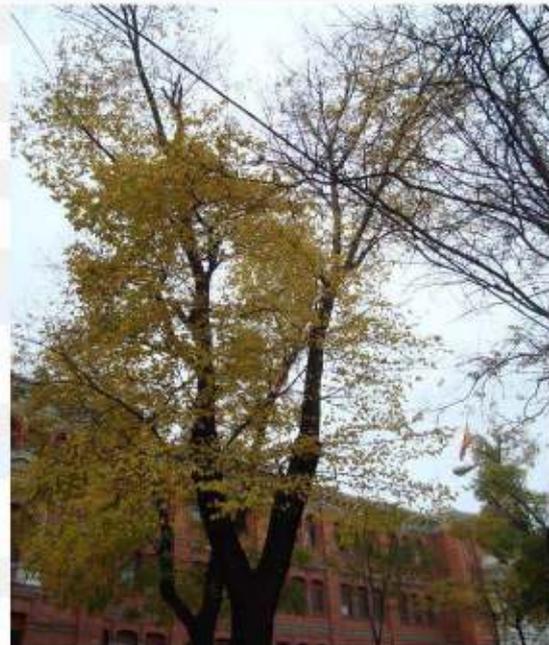
Desgarros y pudriciones en cimales principales. Riesgo de fractura. Madera muerta y descortezamiento en cimal principal.

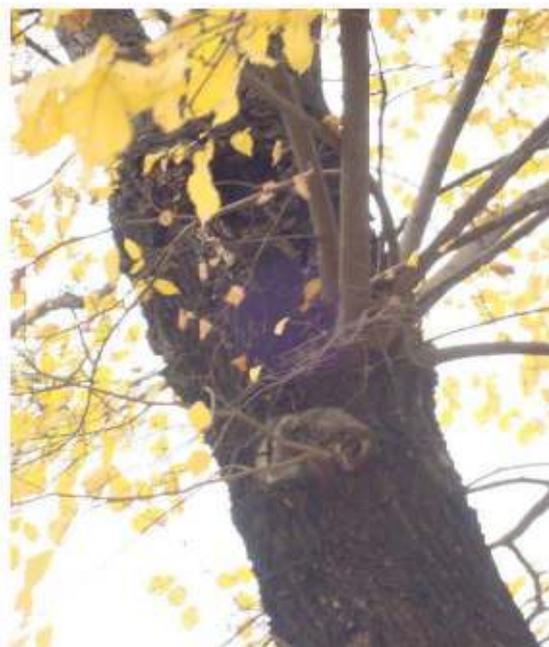
5.a Detalle de desgarro en cimial principal

5.b Detalle de desgarro

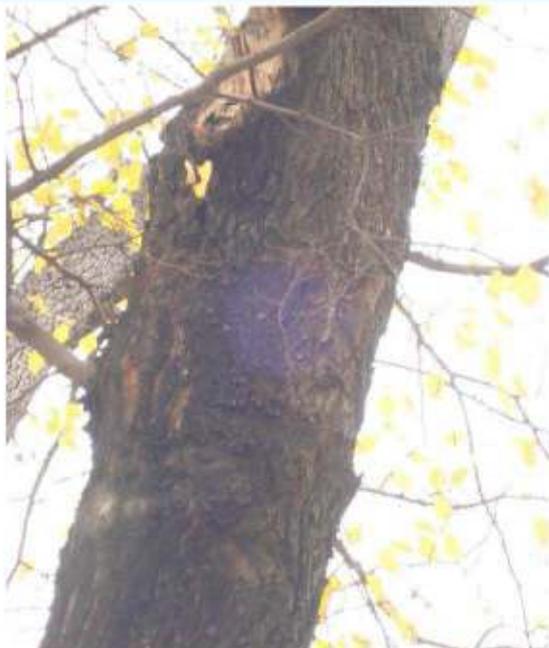
8. Madera muerta y desgarro en cimal

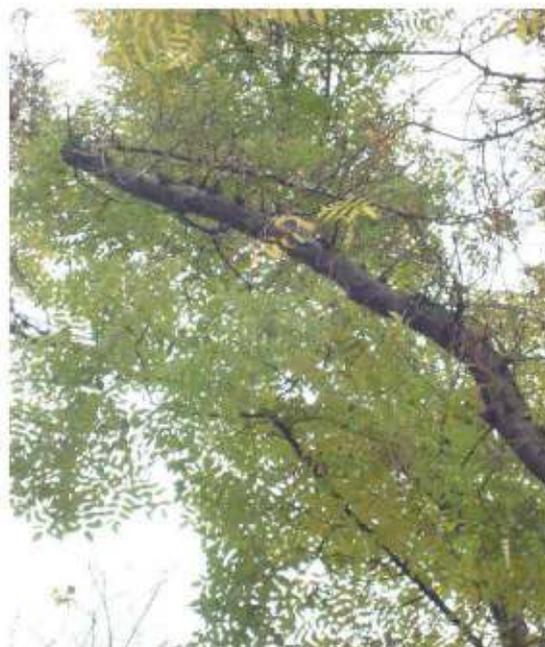
5.a Detalle regresión de copa. Ramaje seco

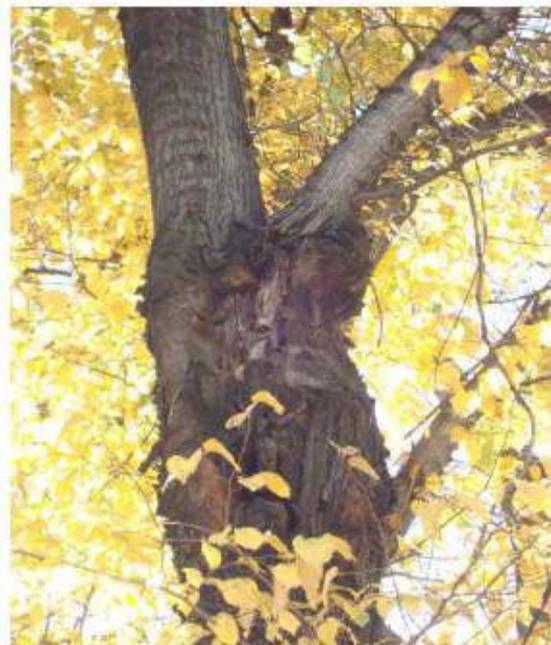
5.a Vista de horquilla secundaria con desgarro

5.b Desgarro junto a punto de anclaje

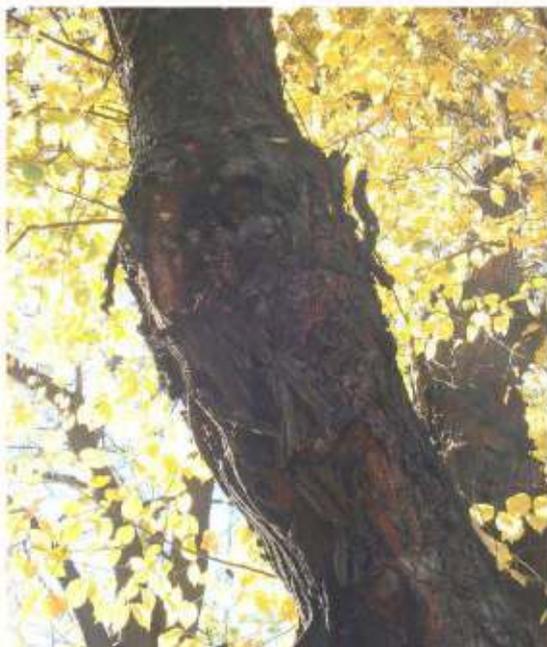
8. Detalle madera muerta en cimal

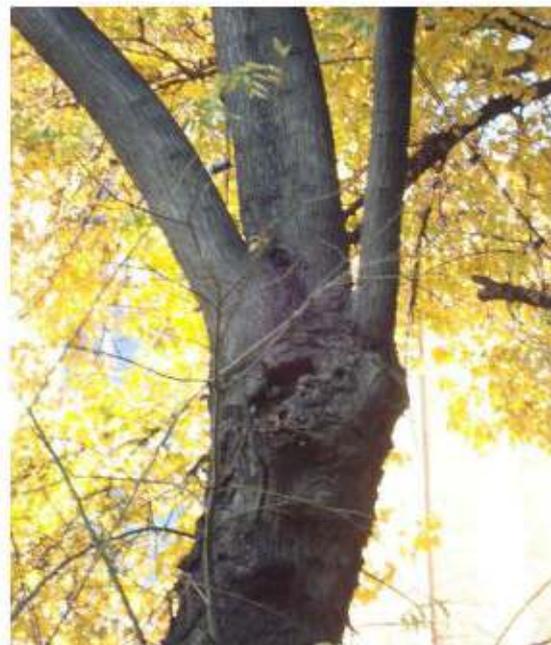
5.a Detalle cimal terciado. Pudriciones

5.b Detalle pudriciones en base de terciado

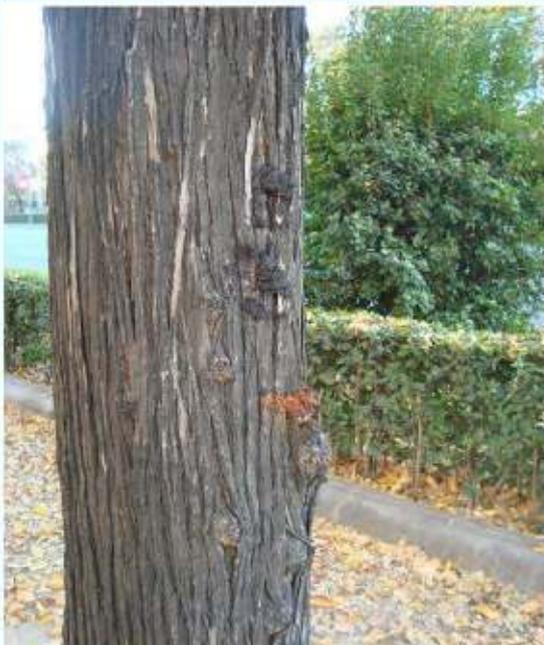
8. Bultos y cuerpos fructíferos en tronco

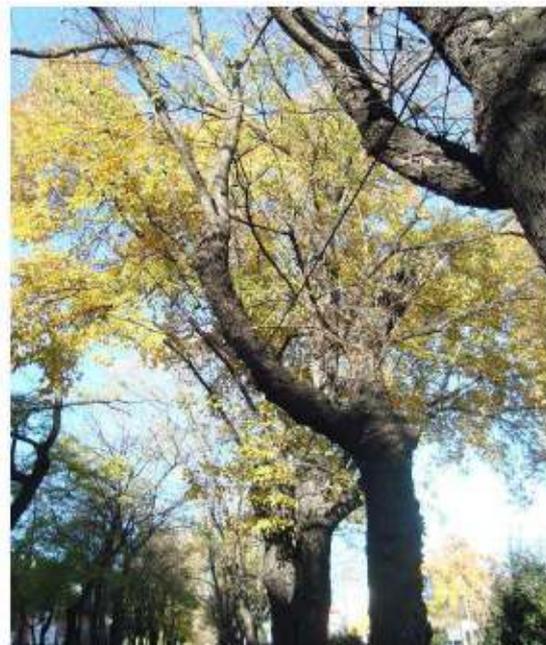
5.a Cimbal terciado sin consolidación

5.b Detalle peso de copa desviado hacia el oeste

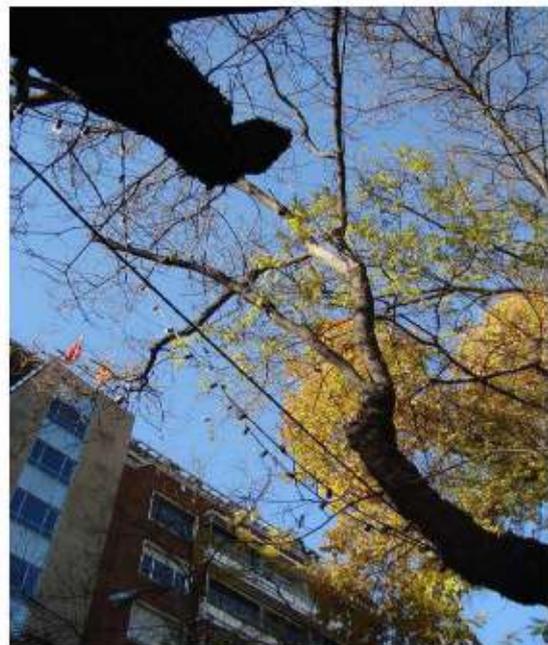
8. Detalle madera muerta en la base

9. Rama saliente. Riesgo futuro de fractura

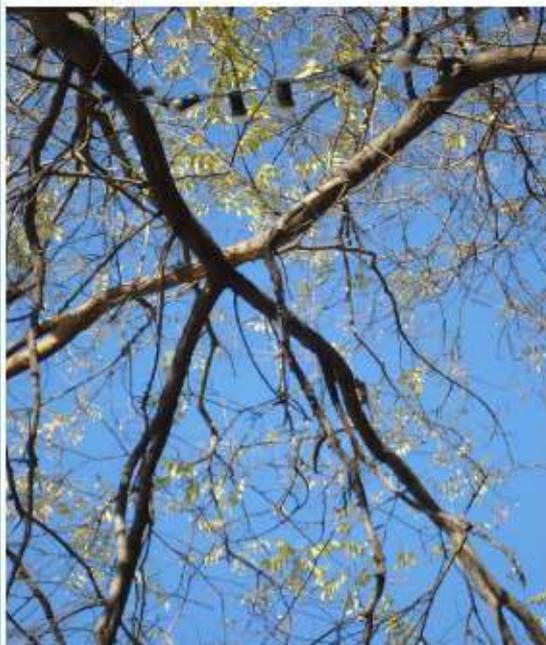
5.a Intrusión de copa con árbol contiguo

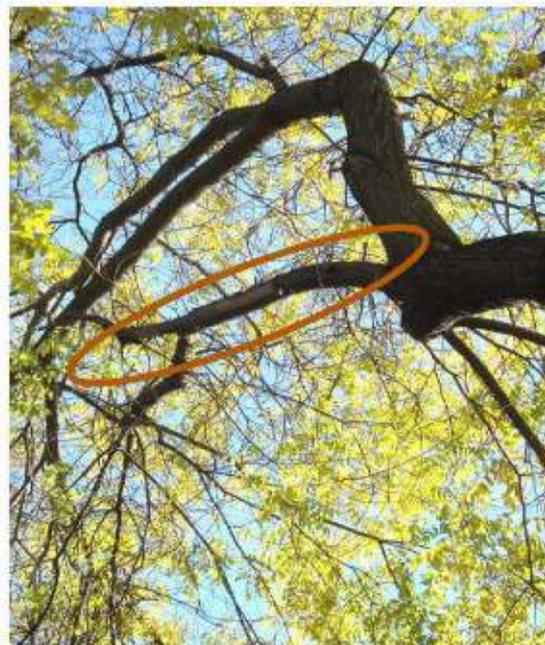
5.b Maderas vistas en rama secundaria. Ahilamiento

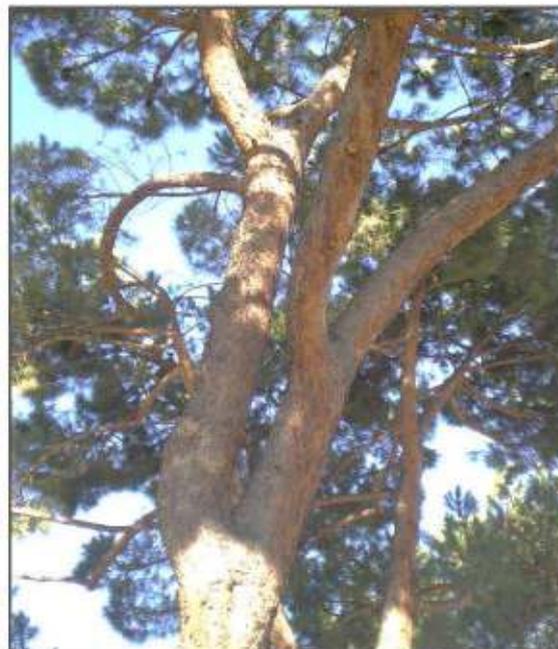
5.a Copa desequilibrada

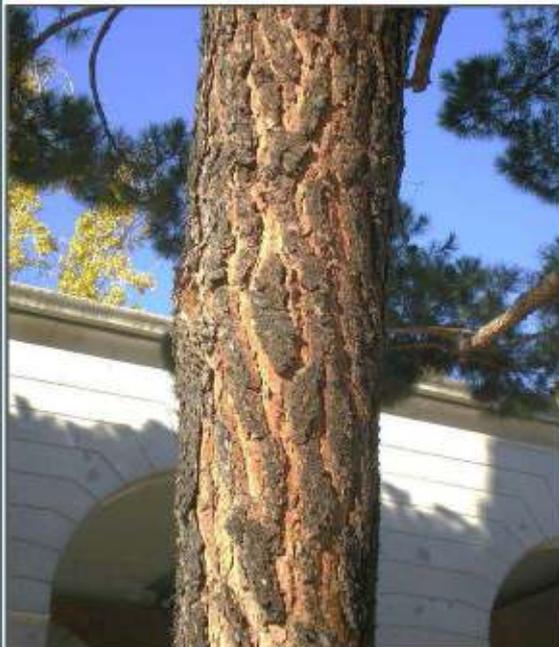
8. Madera de compensación en tronco

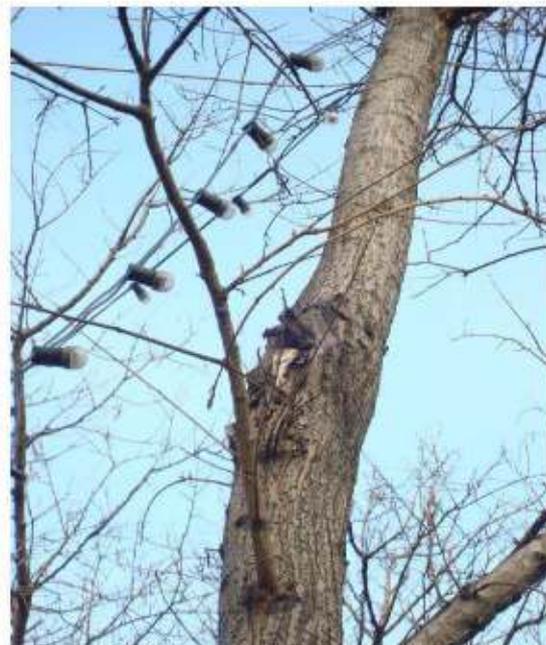
5.a Fractura de rama en cimial principal

5.b Detalle de fractura

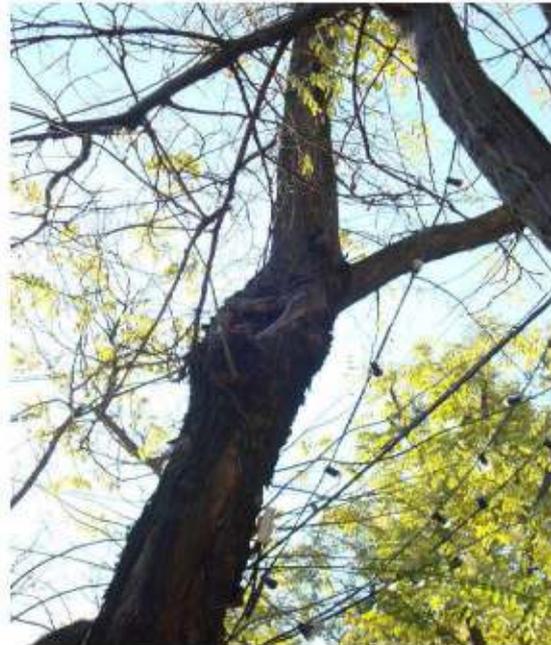
5.a Vista de la cruz. Terciado, rebrotes, madera muerta

5.b Pudriciones en horquilla secundaria

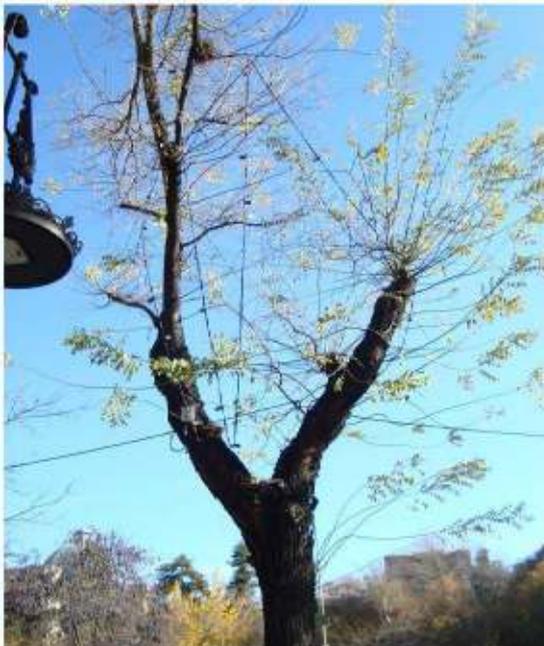
8. Cimal terciado. Rebrotos

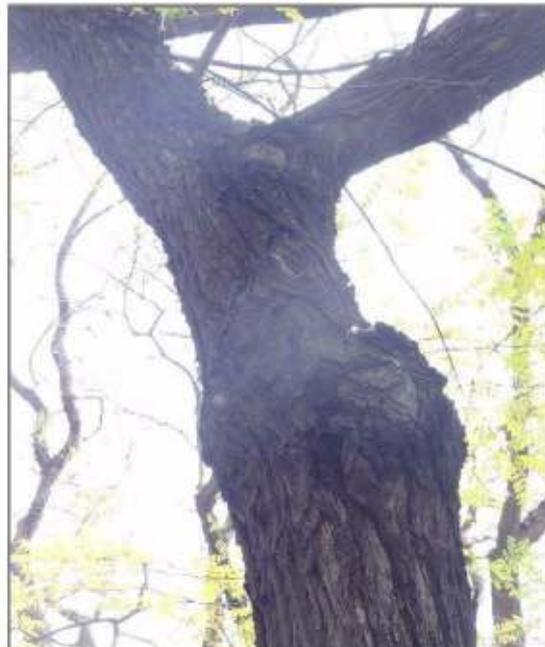
5.a Pudrición severa en rama principal

5.b Pudrición en tronco

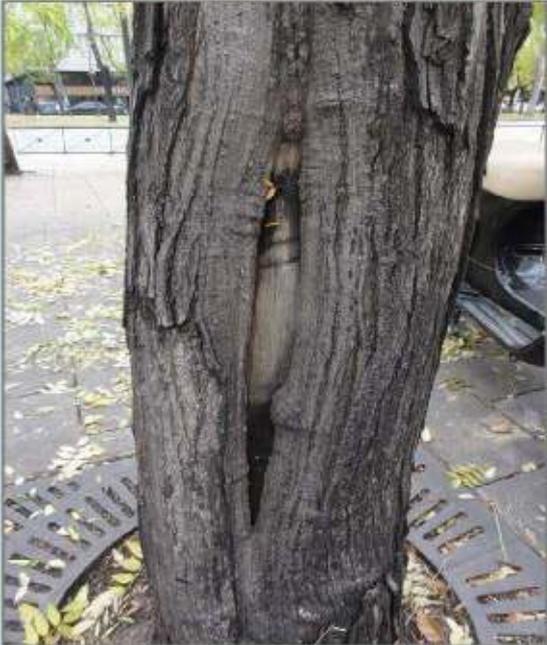
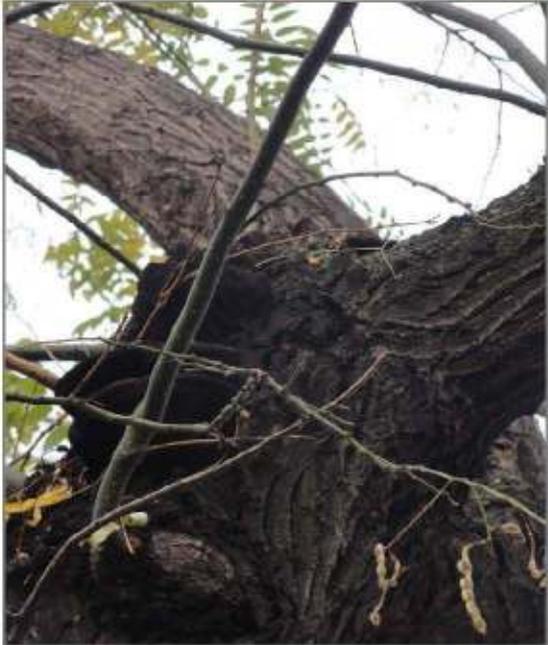
8. Madera vista en la base		9. Presencia de Inonotus en copa

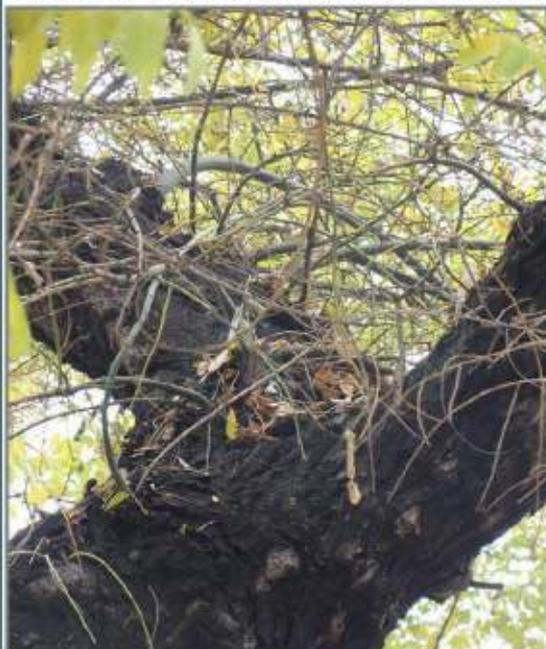
5.a Deficiente unión de ramas principales

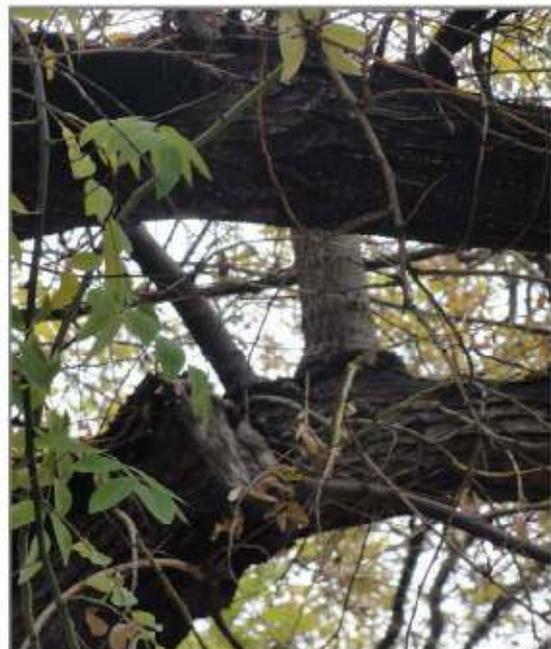
5.b Pérdida de ramas principales

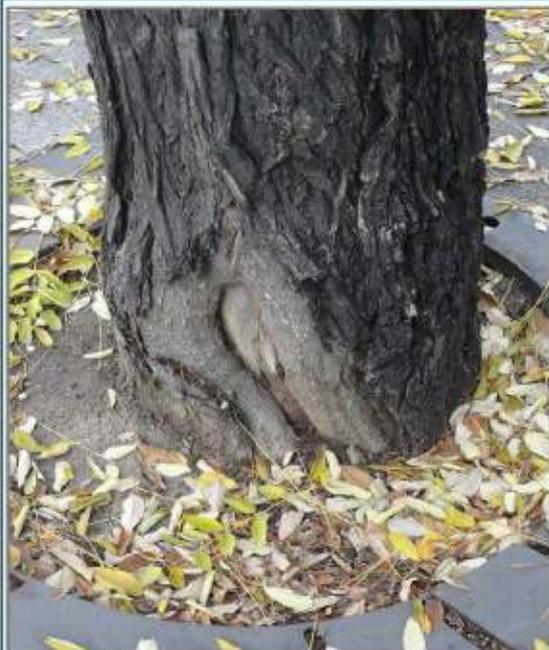
8. Madera vista en la base

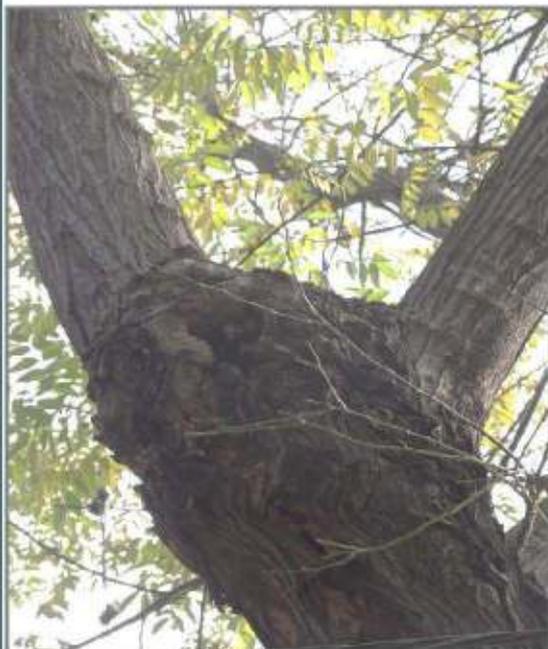
5.a Cavidades en uniones de secundarias

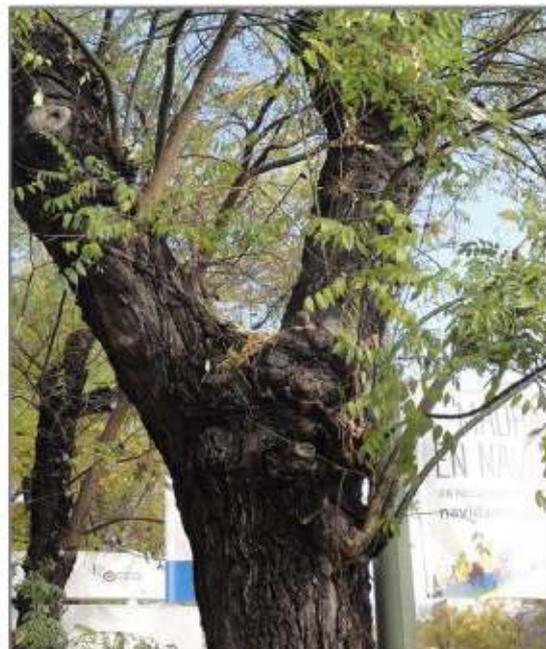
5.b Deficiente unión principal

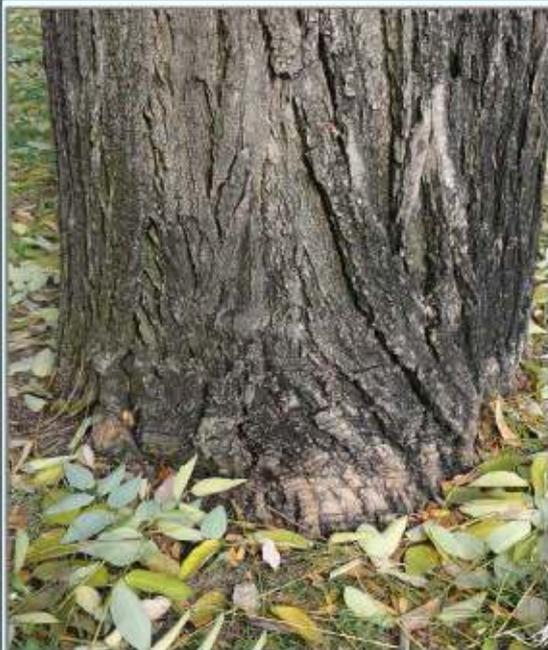
8. Pequeño contrafuerte en base

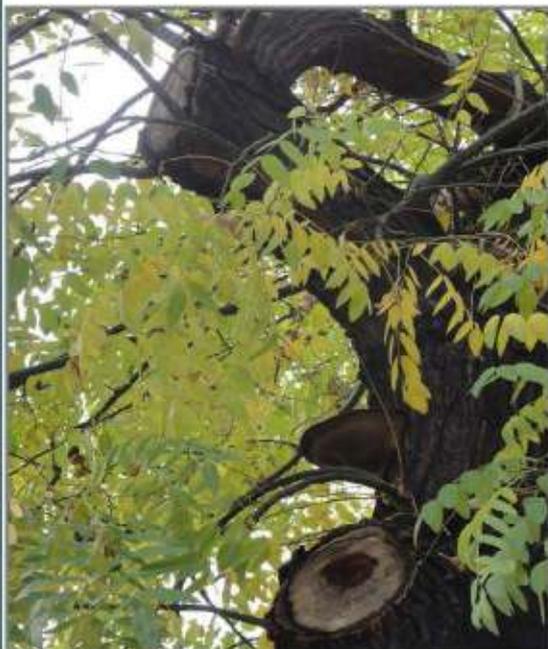
5.a Cortes de ramas principales. Inonotus en copa

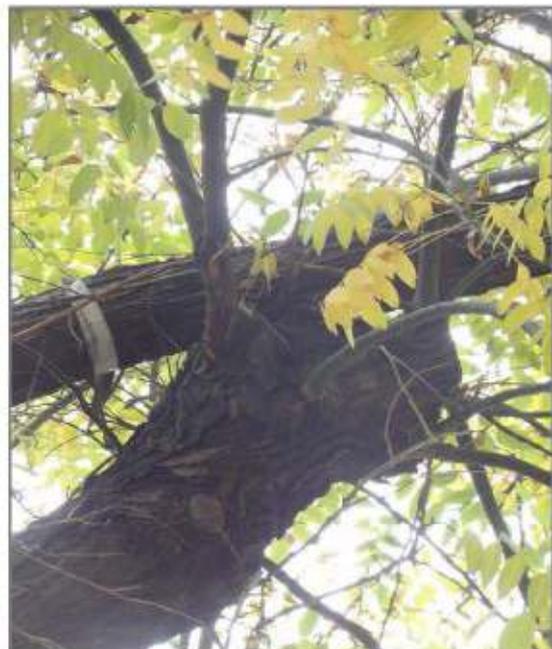
5.b Desmochado de rama principal

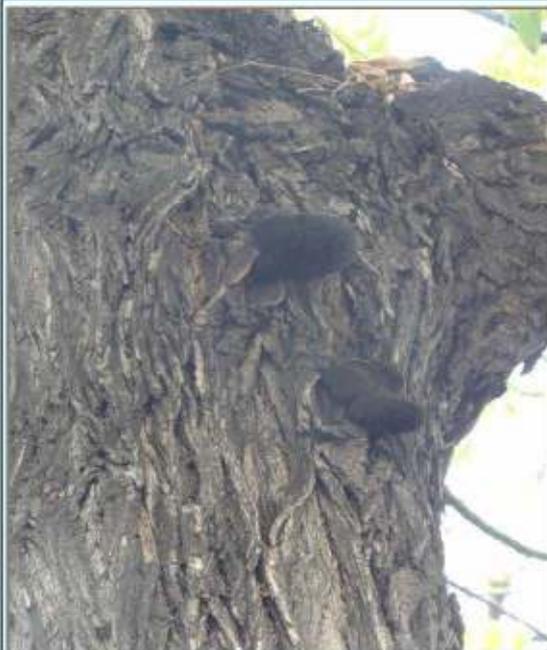
8. Inonotus en la cruz

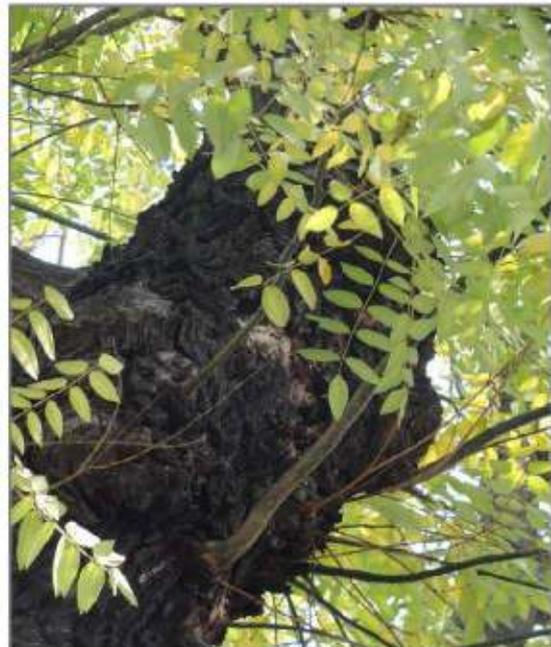
5.a Cavidad en rama principal

5.b Brotaciones de emergencia
