INFORME DE VALORACIÓN DE RIESGO DEL ARBOLADO

Paseo de la Castellana	OBJECTID:	1820
DISTRITO:	7.Chamberí	LOTE: 1
ESPECIE:	<i>Sophora japonica</i>	
DIANA:	Alta	■
V. GLOBAL VITALIDAD:	Media	■
V. GLOBAL EMPUJE:	Bajo	■
ESTADO ESTRUCTURAL:	Regular	■
PROBABILIDAD VUELCO:	Baja	■
PROB. FRAC. TRONCO:	Media	■
PROB. FRAC. RAMAS:	Alta	■

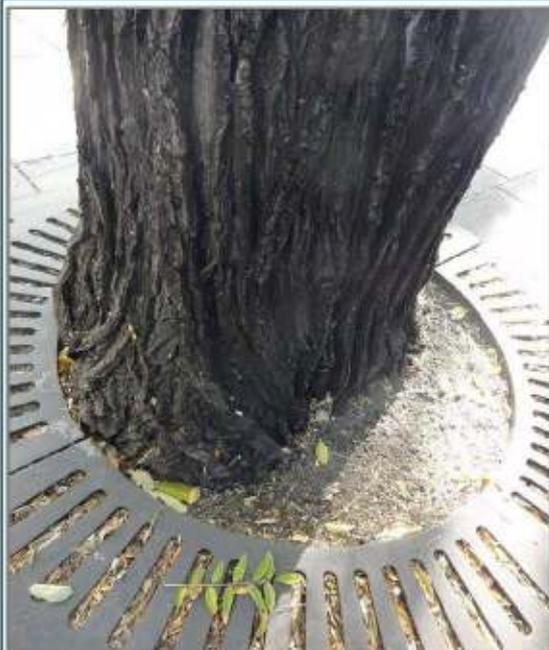
8. Incidencia de rejilla en base

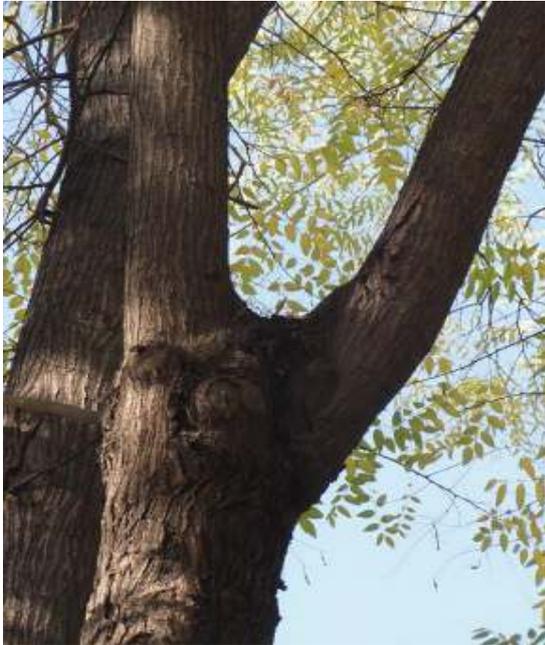
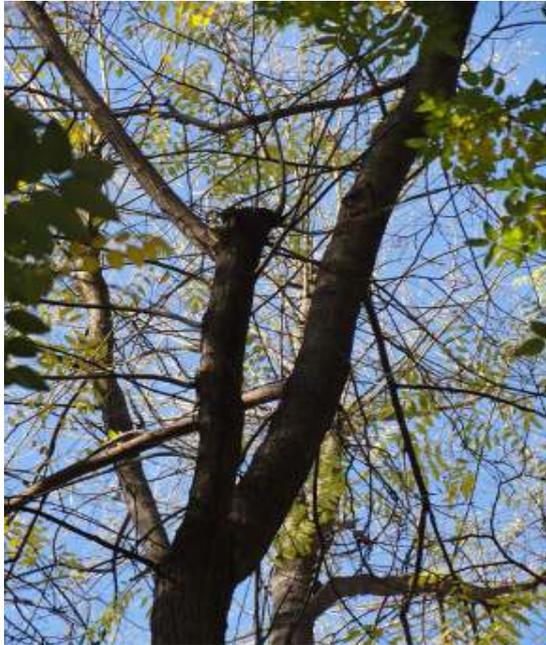
8. Uniones secundarias		9. Terciado y ramaje seco
