INFORME DE VALORACIÓN DE RIESGO DEL ARBOLADO

<p>1. Vista general del árbol</p>	Castellana	OBJECTID: 721137
	DISTRITO: 6. Tetuán	LOTE: 1
	ESPECIE: <i>Sophora japonica</i>	
	DIANA: Alta	█

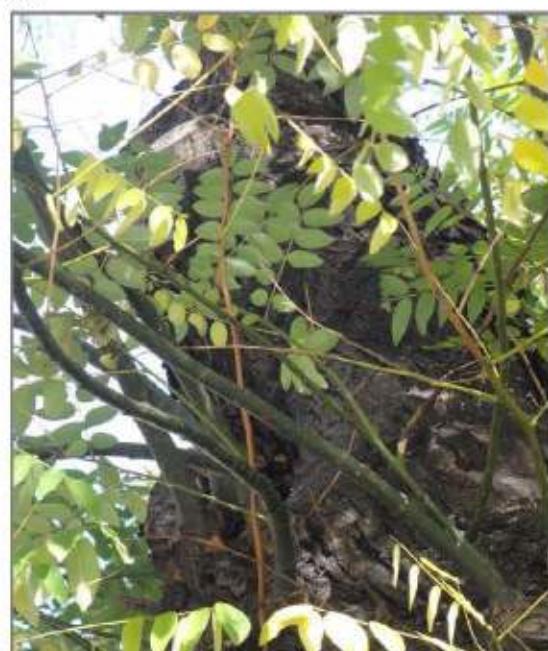
5.b Pudrición grave en rama principal

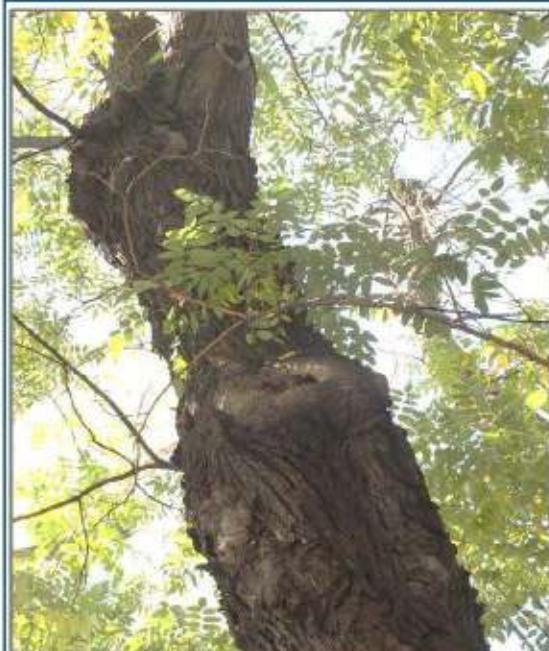
8. Cavidad en tronco

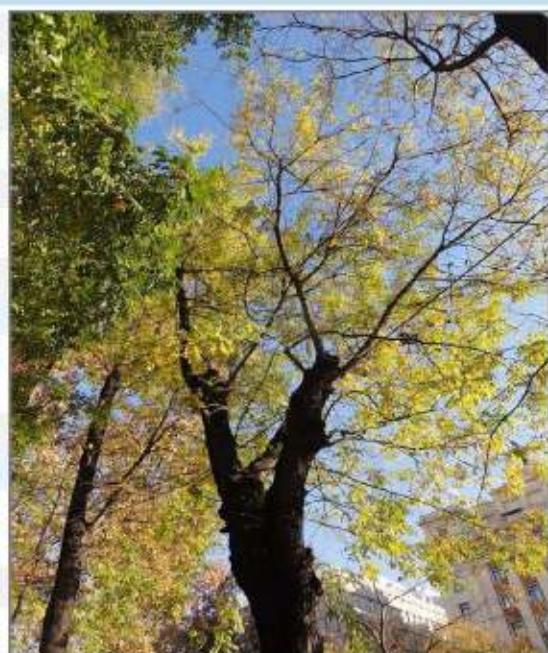
5.a Pudrición y necrosis en tronco

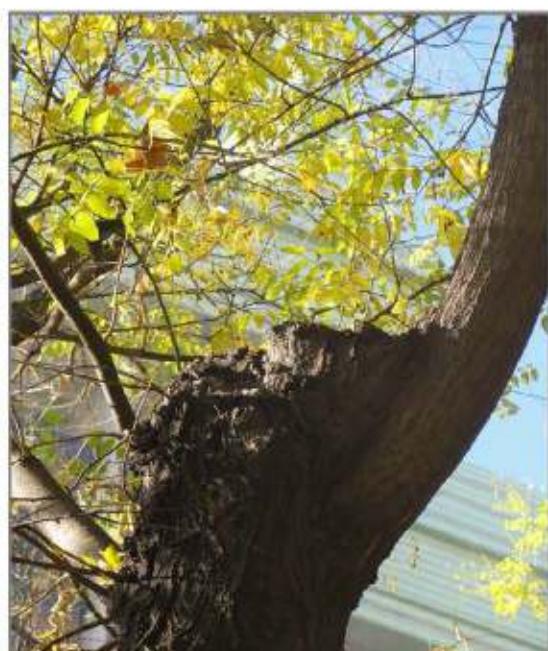
5.b Pudrición muy grave en secundaria

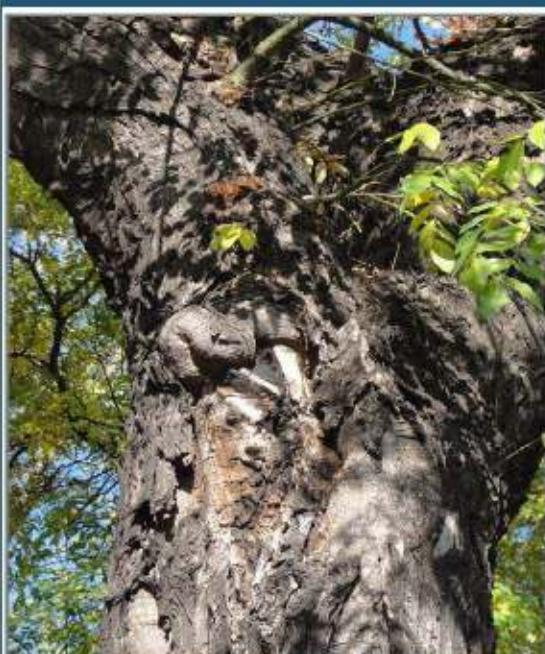
8. Pudrición y madera vista en la cruz

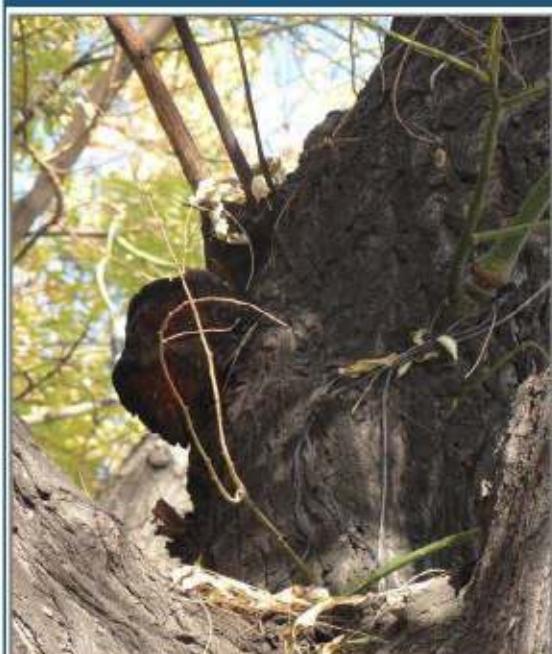
8. Deficiente unión principal. Inonotus en la cruz

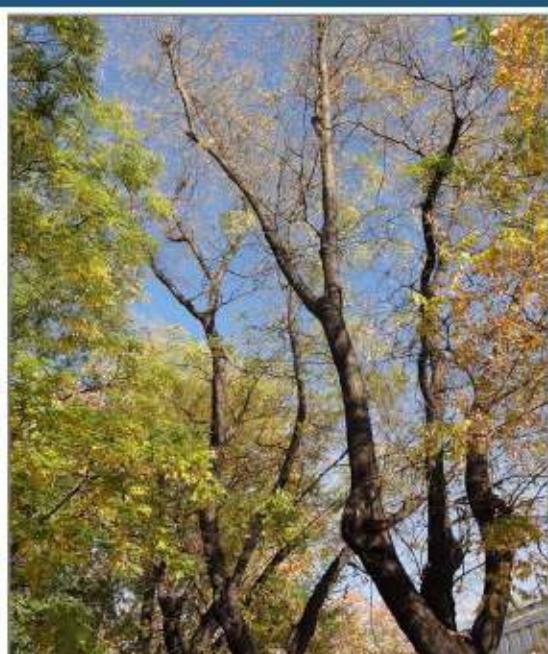
9. Brados de palanca y ahilamiento

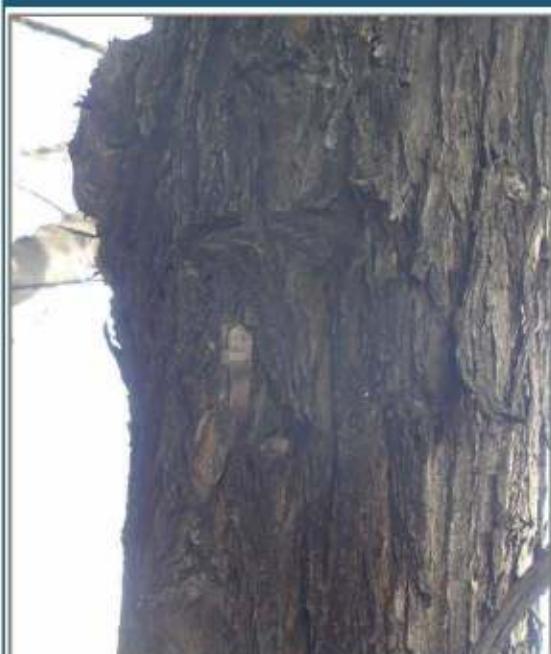
8. Exudación en el tronco

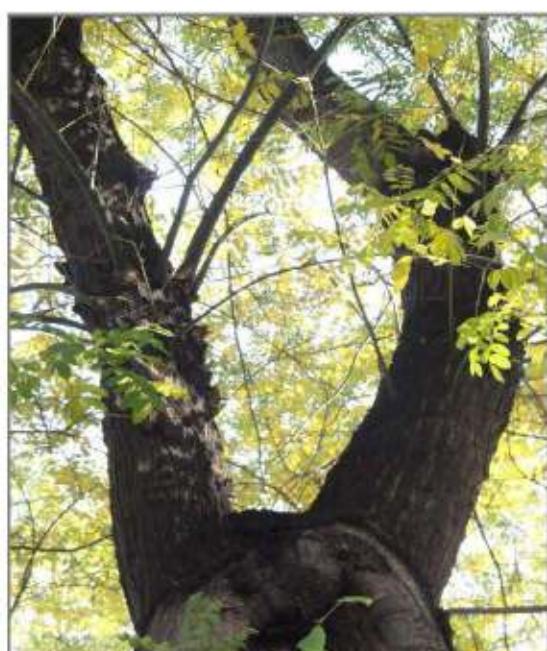
5.b Muy deficiente unión en la cruz

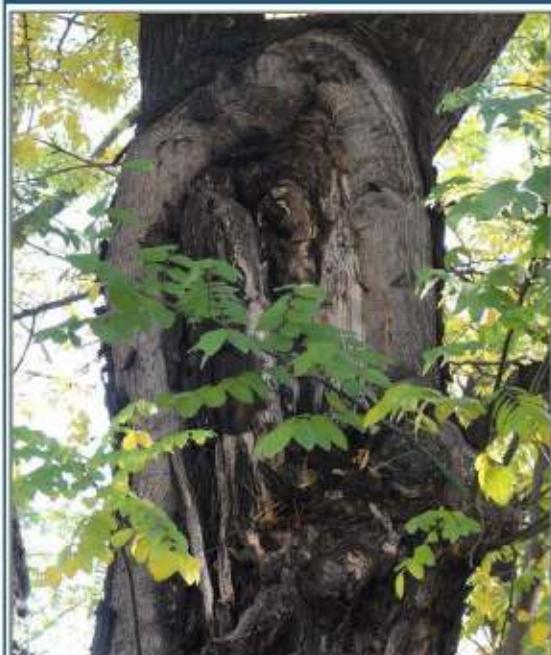
8. Cavidad en la cruz. Pudrición

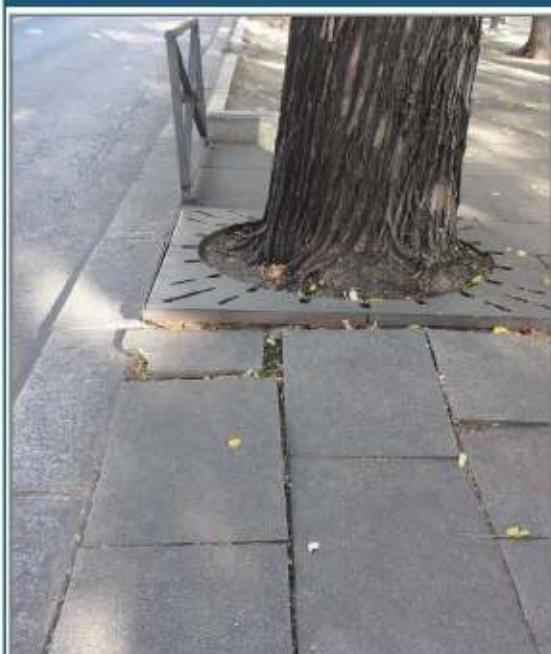
8. Deformación del pavimento

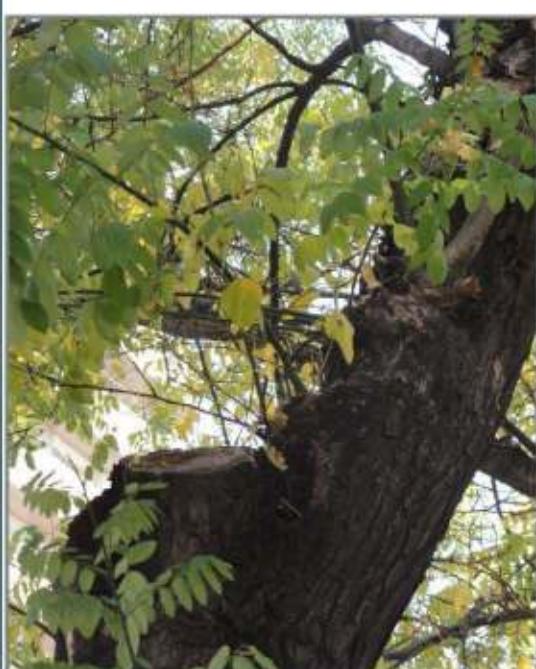
5.a Pérdida de rama principal

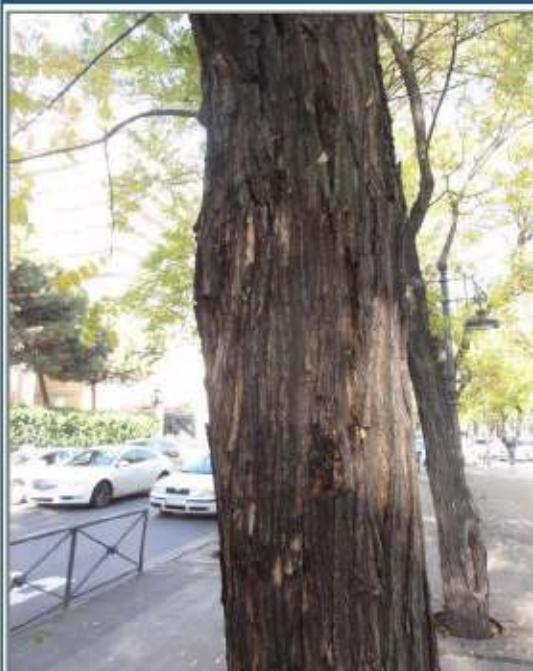
8. Necrosis cortical del tronco

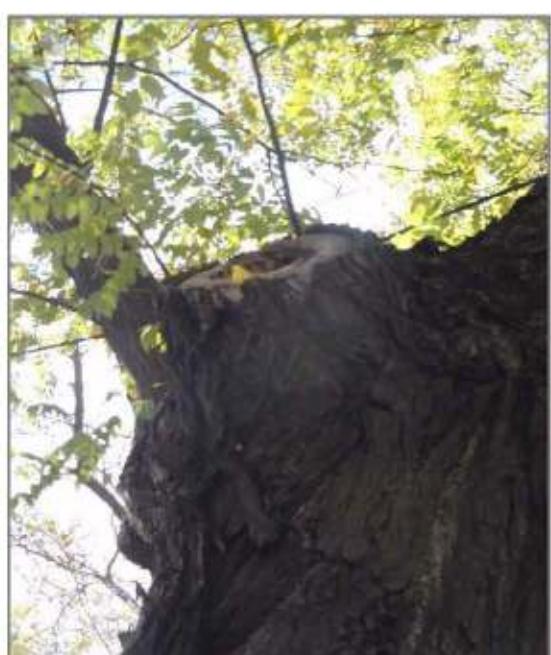
5.b Cavidad en tocón de rama

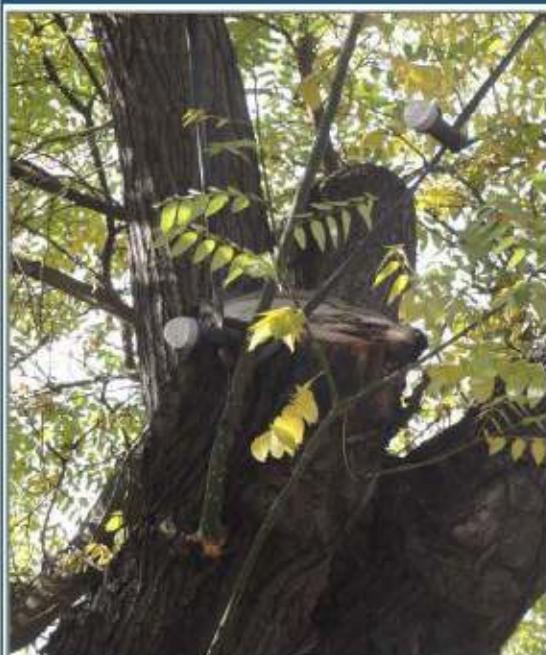
8. Pérdida de rama principal

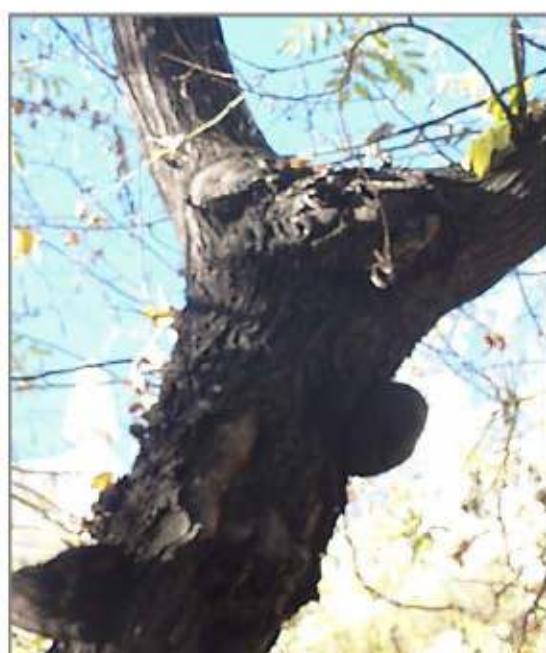
5.b Fructificación de Inonotus en varios puntos

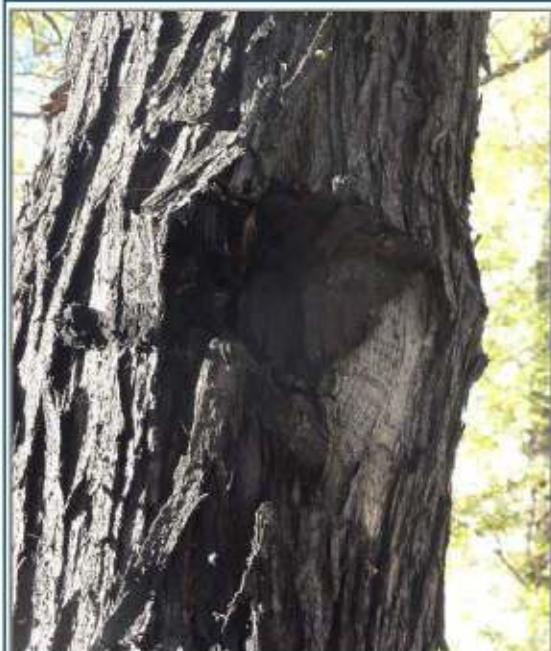
8. Fructificación de Inonotus en tronco

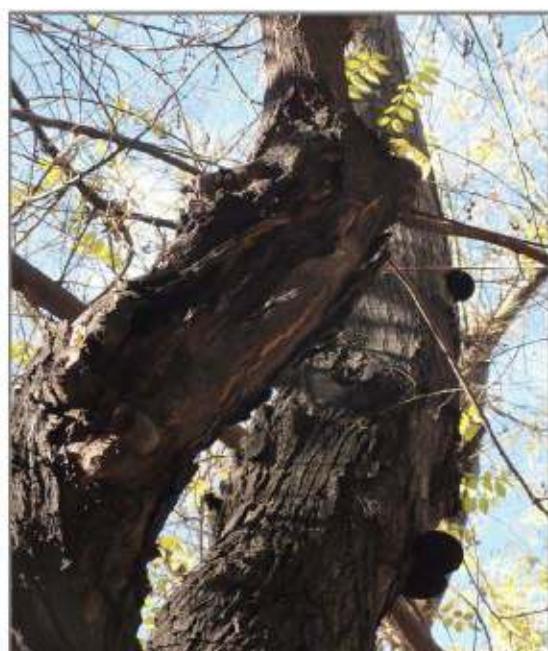
5.b Detalle de la cruz

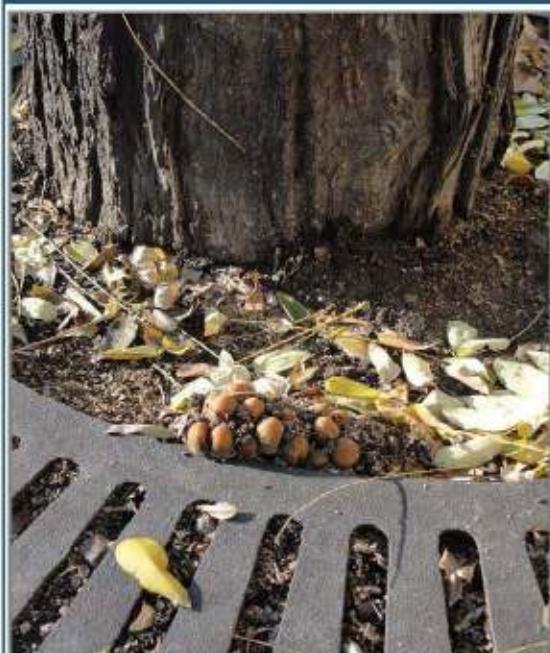
8. Fructificación de Coprinus en el alcorte

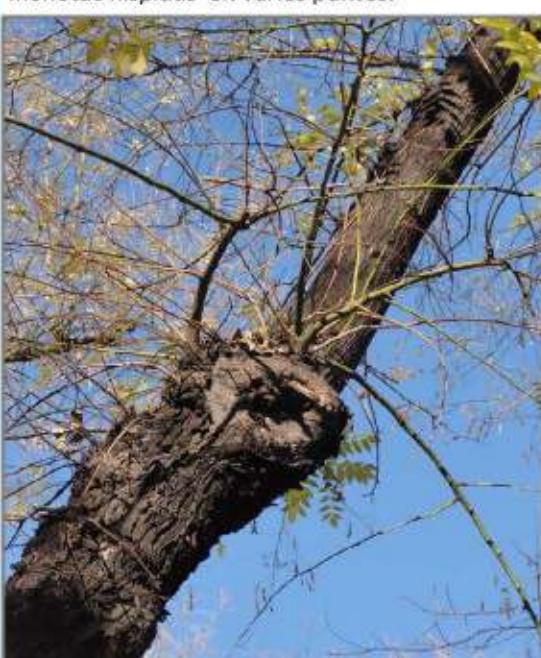
5.a Cavidad en rama secundaria

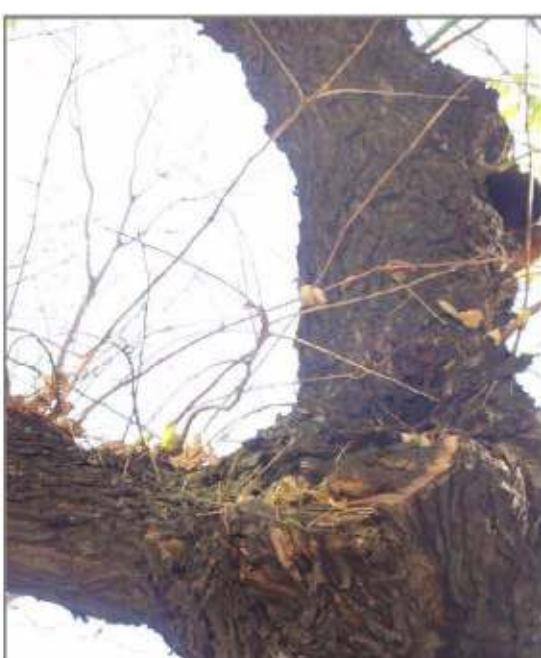
5.b Pudriciones muy graves en ramas principales

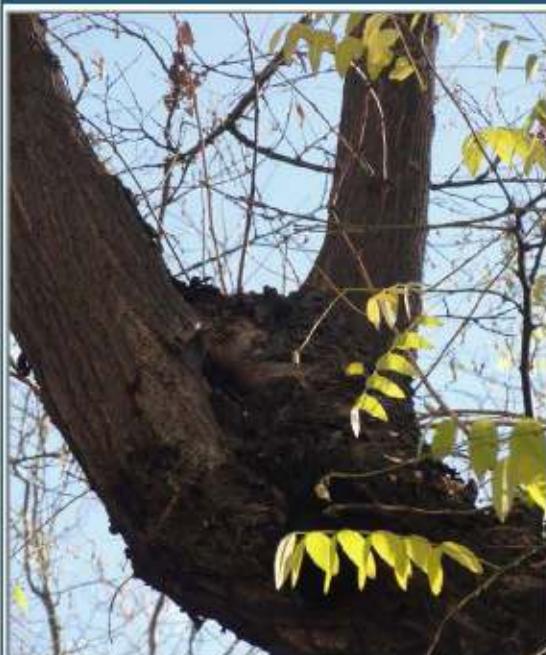
8. Deficiente unión de secundarias

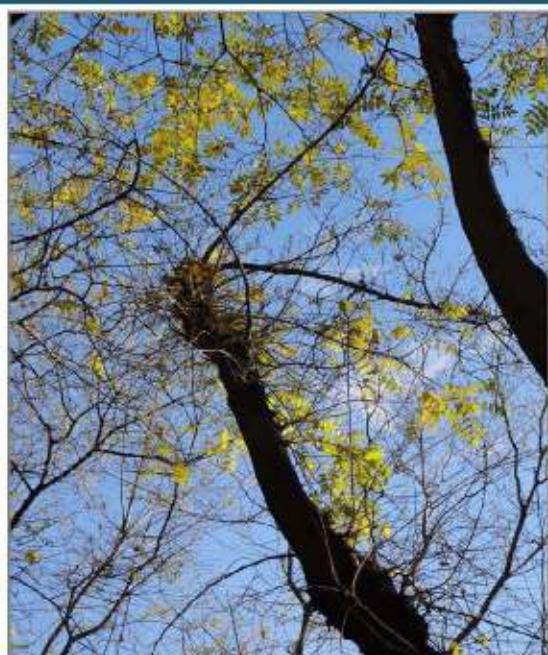
9. Ramaje seco

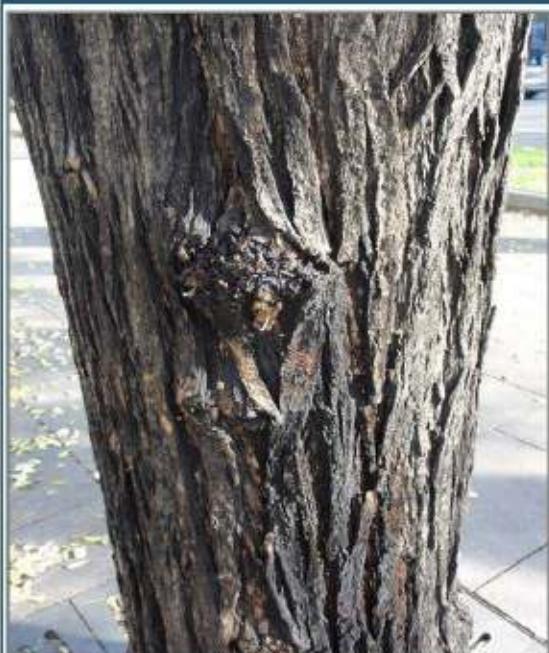
8. Restos de *Inonotus hispidus*

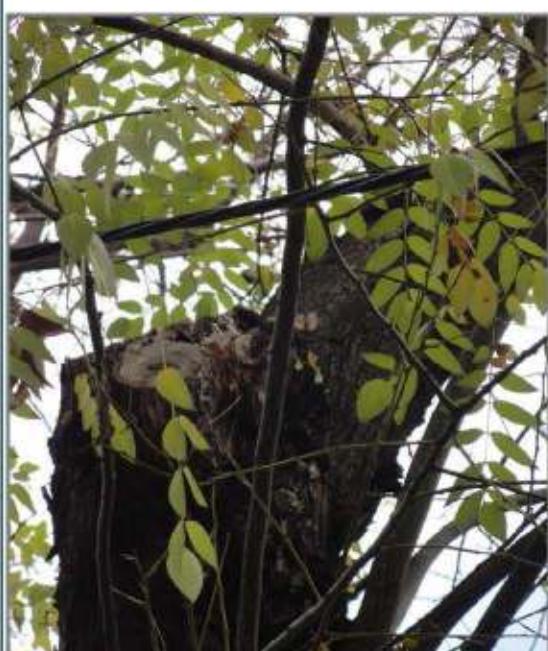
5.a Pérdida de rama principal

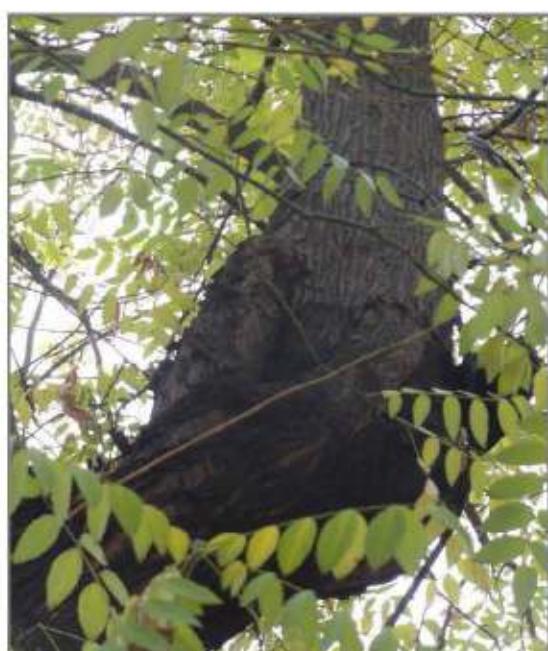
5.b Deficiente anclaje de secundaria

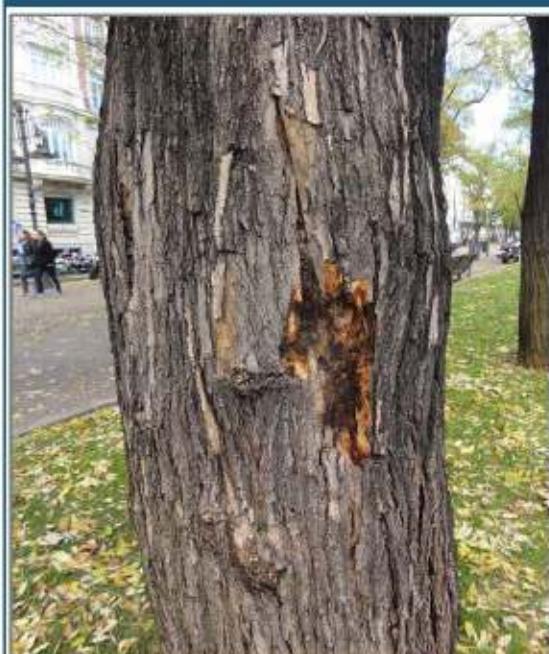
8. Vista de Chancro concéntrico

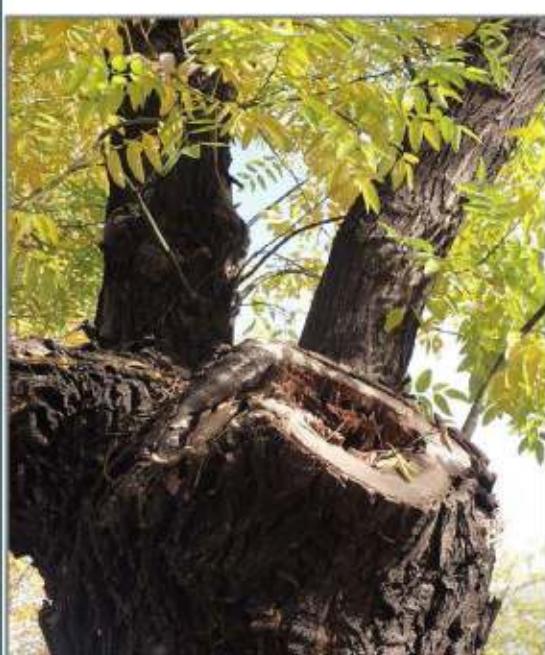
5.a Pérdida de rama principal. Cavidad importante

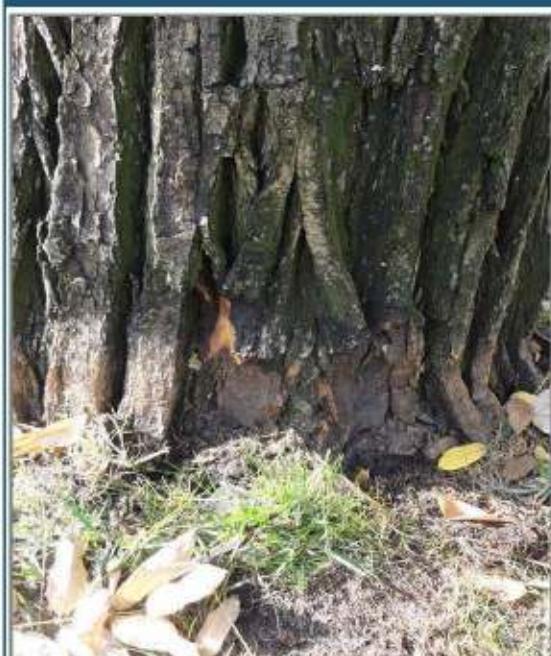
8. Pudrición en la base

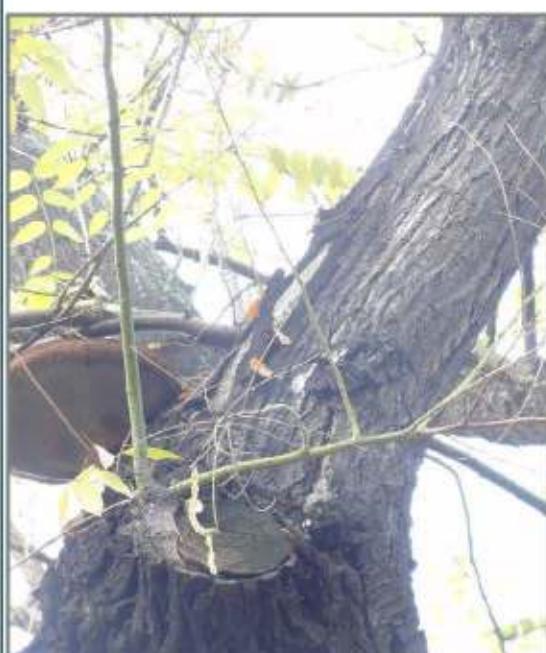
5.a Pérdida de rama secundaria

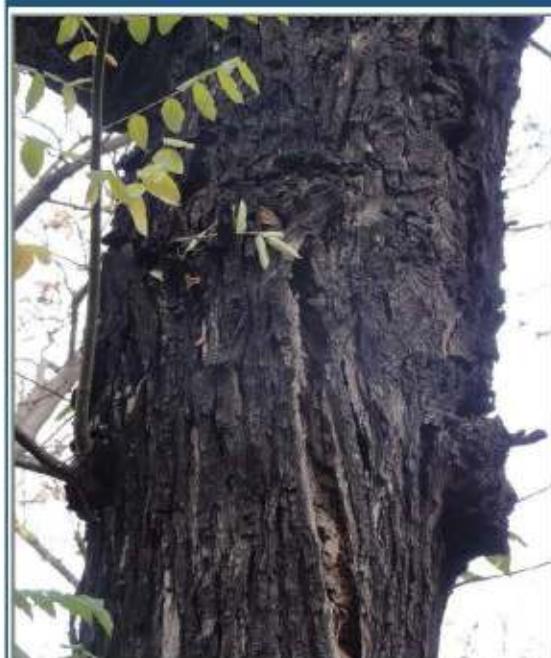
8. Descortezado en tronco y pudrición severa

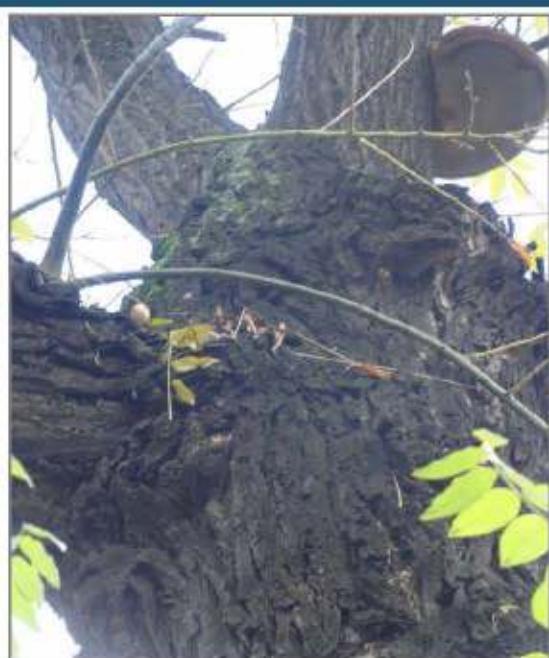
9. Deficiente unión. *Inonotus hispidus* en copa

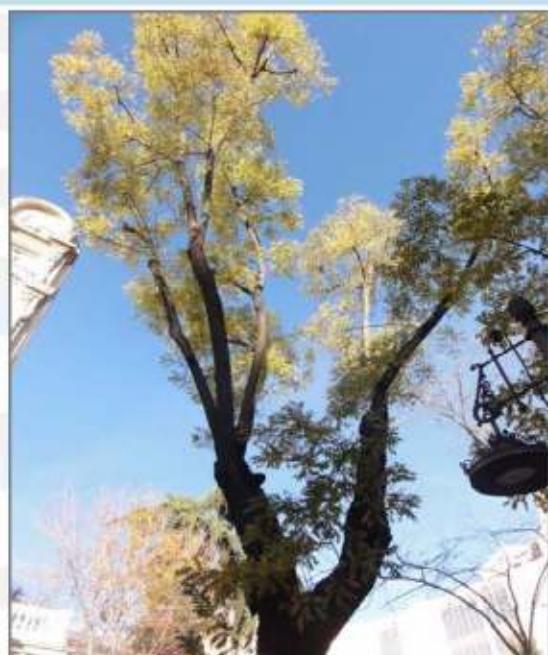
5.a Graves pudriciones en ramas importantes

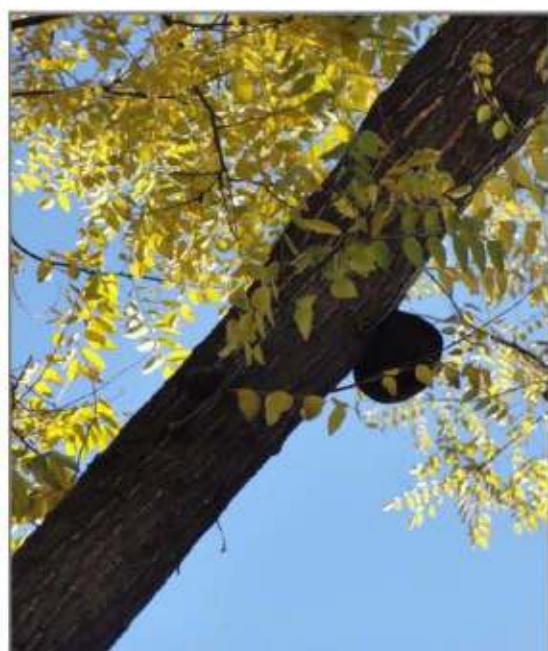
5.b Presencia de Inonotus en ramas

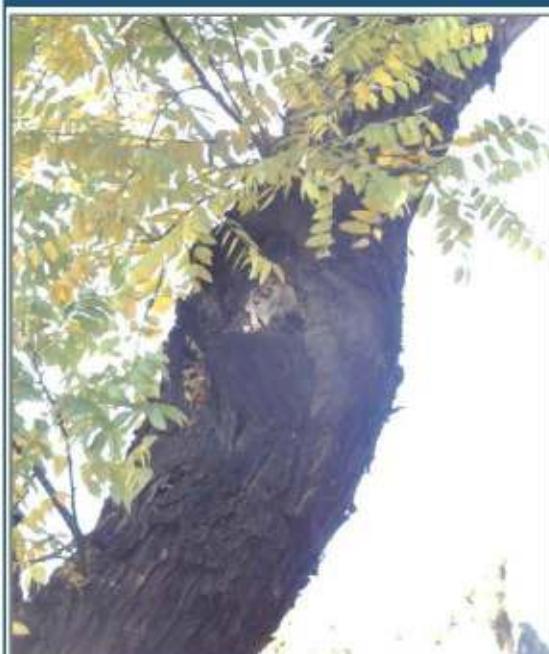
8. Pudriciones muy graves en ramas principales

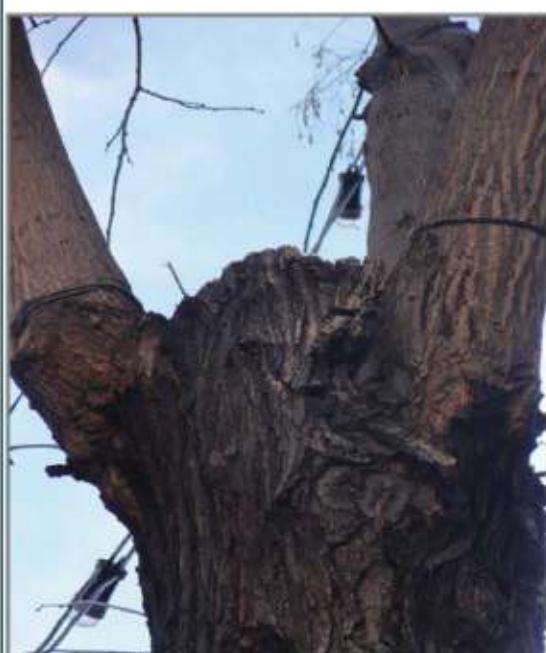
5.a Pérdida de rama principal

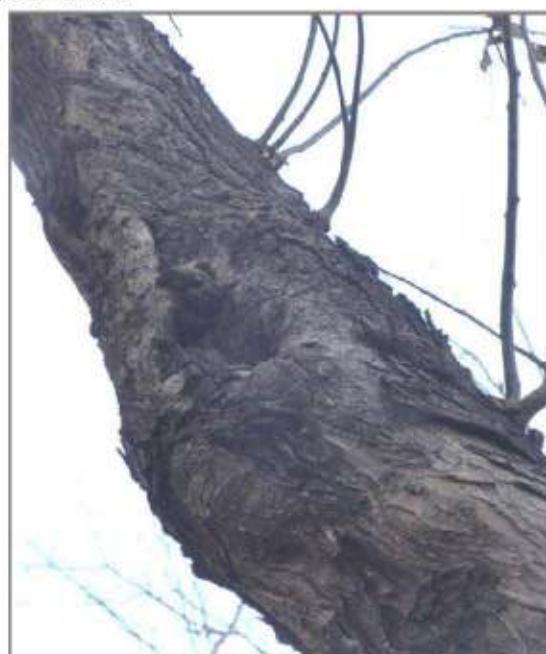
5.b Cavidad y necrosis en rama principal

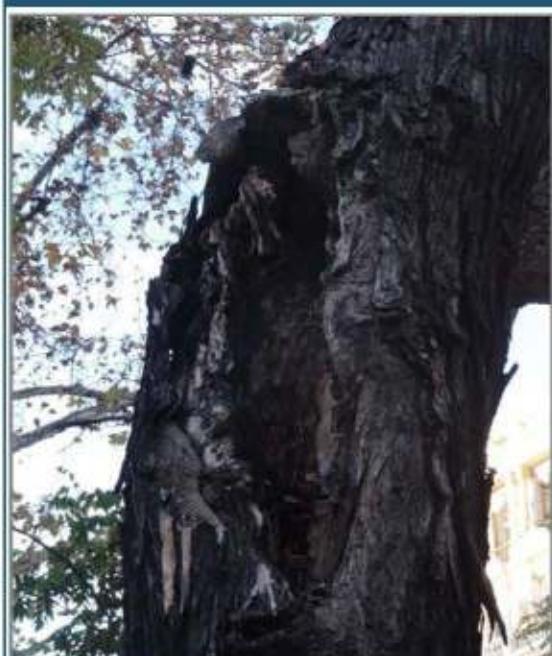
8. Pudrición muy grave en tronco. Cavidad

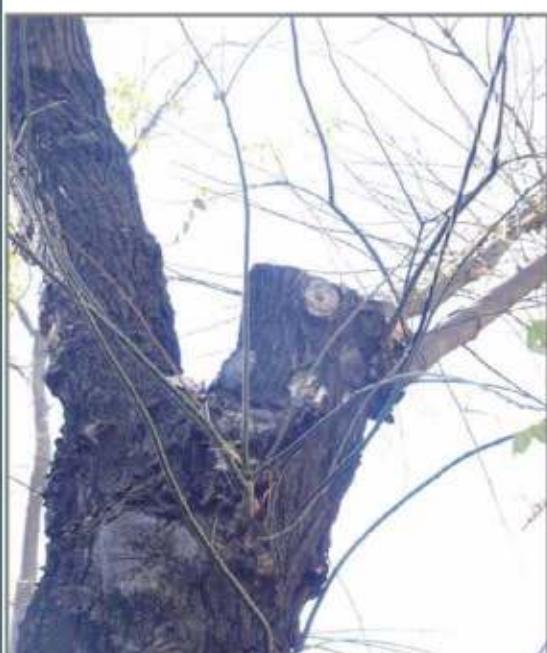
5.a Desmochado de rama principal

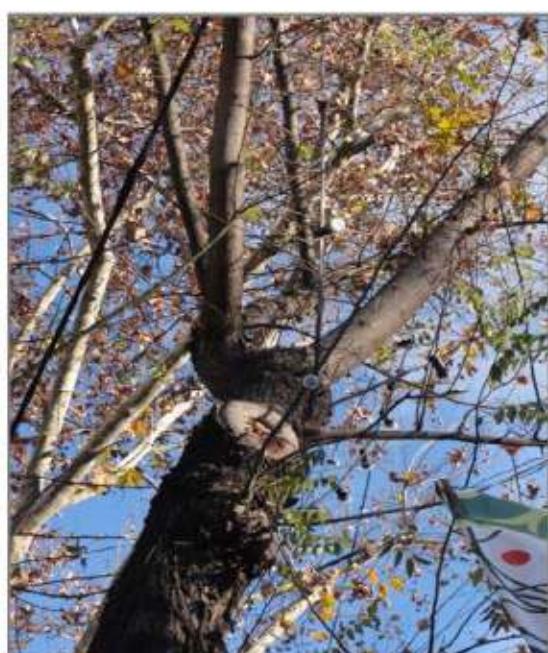
5.b Deficiente unión en secundarias

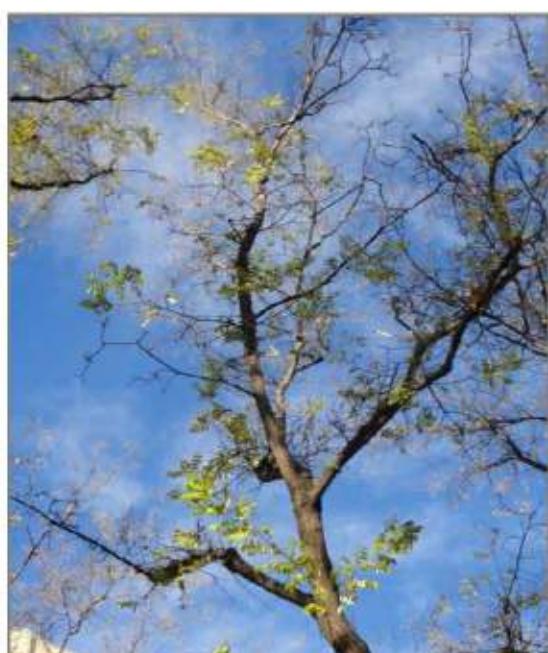
5.b Ramaje seco de poco calibre

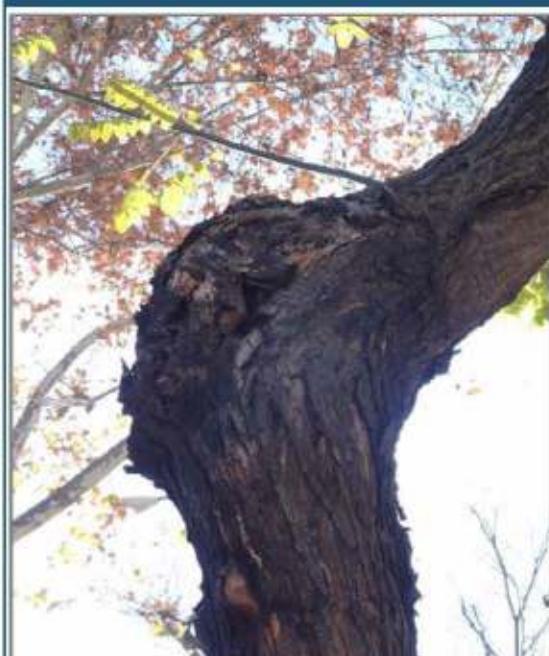
8. Pudrición severa y angulación

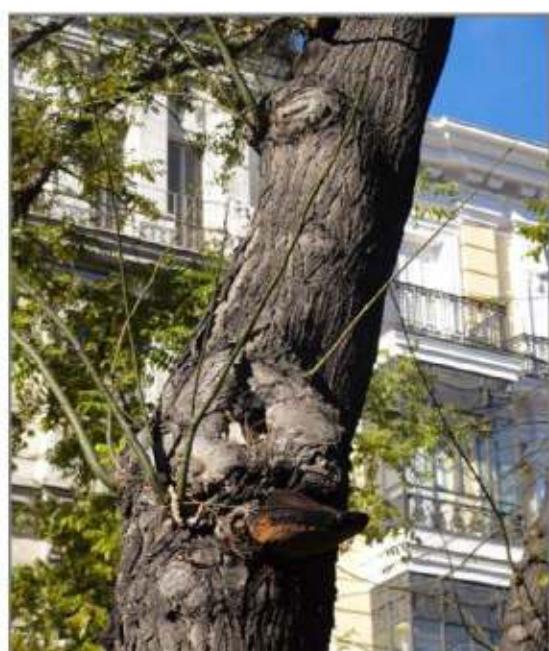
5.b *Inonotus hispidus* en tronco

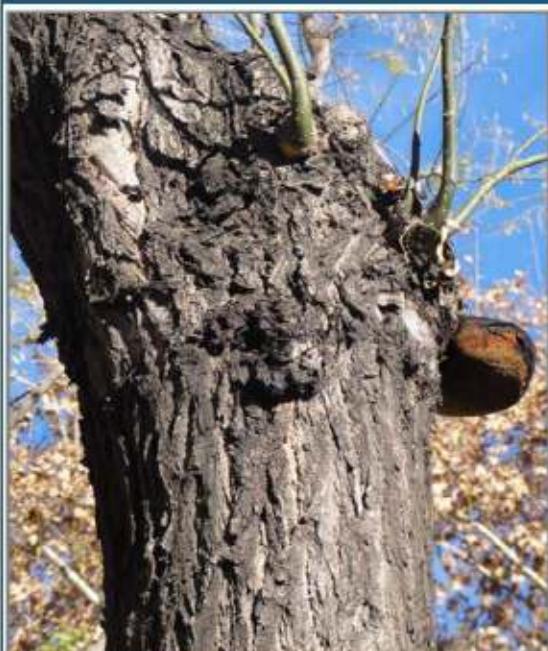
8. Presencia de *Inonotus hispidus*

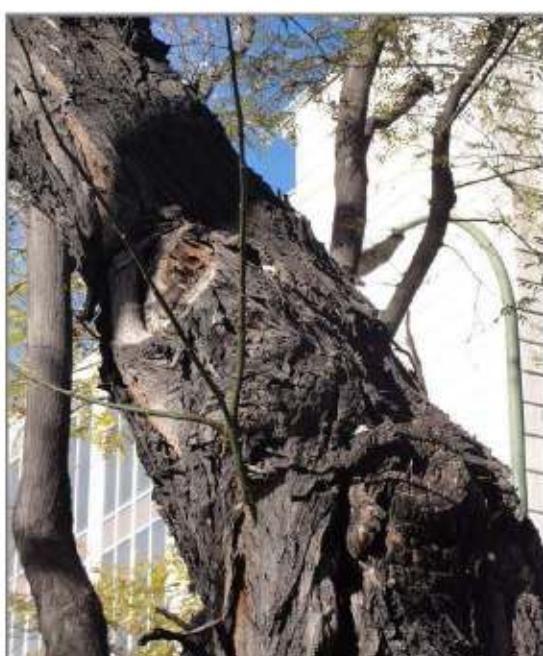
5.b Pudrición y pérdida de ramas principales

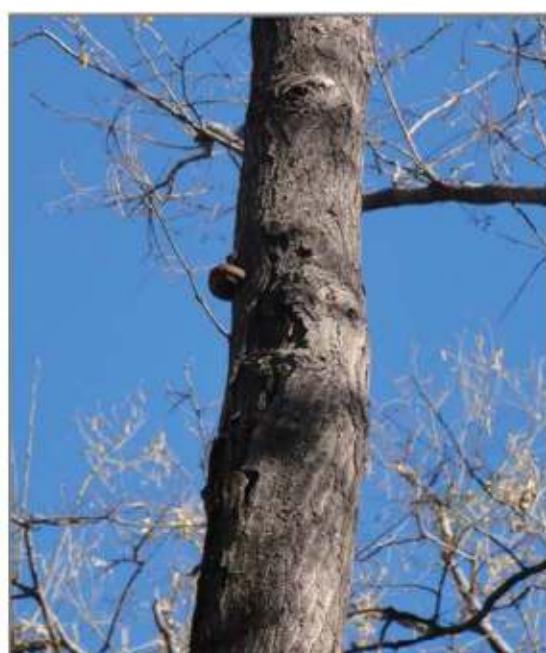
5.b Descortezamiento e *Inonotus hispidus*

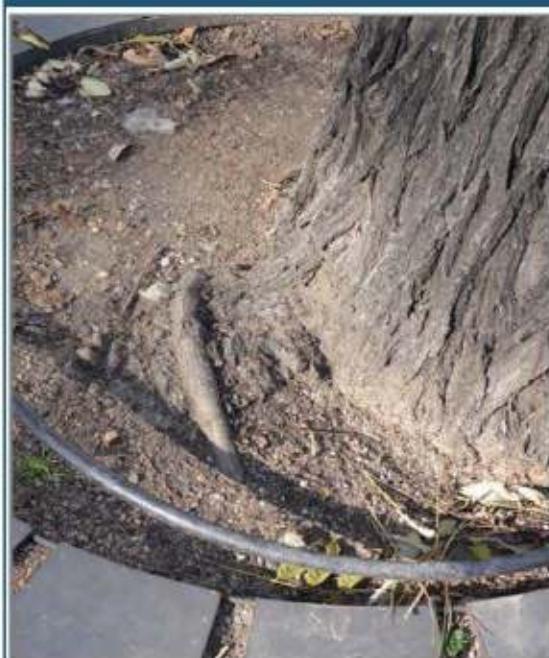
8. Raíz superficial y estrangulante

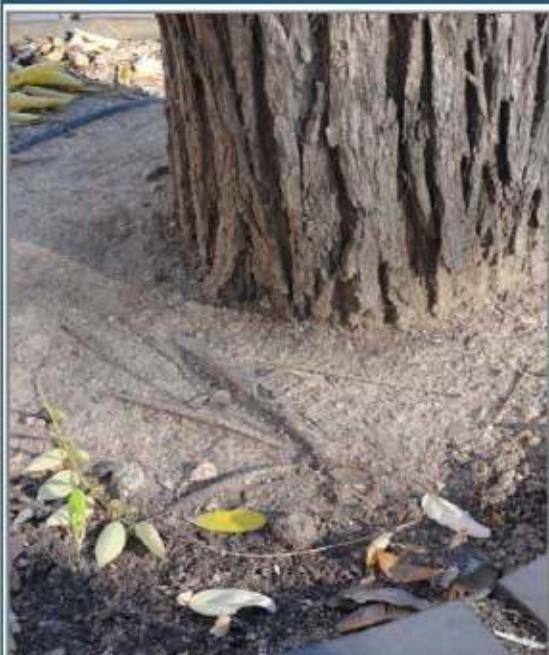
8. Raíces superficiales

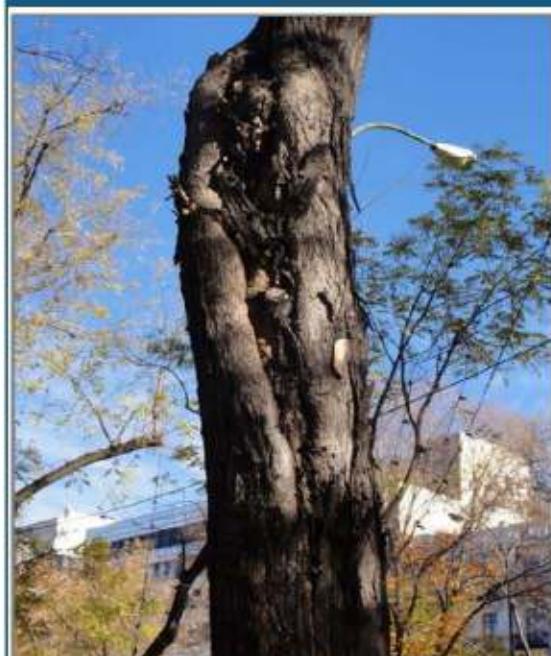
8. Cavidad y pudrición del tronco

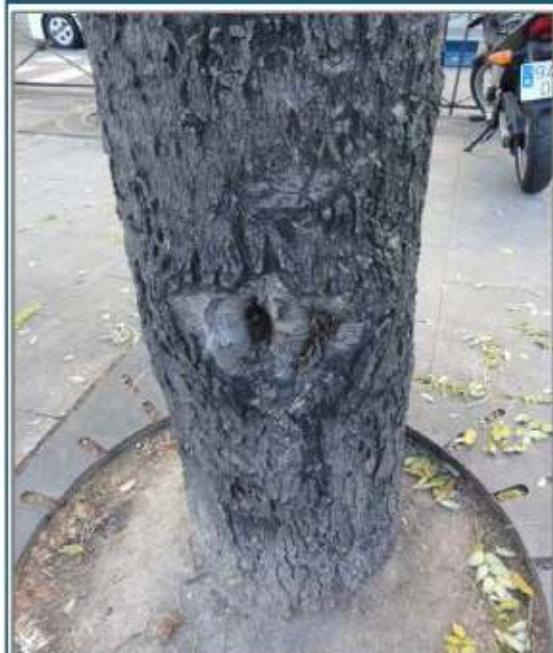
8. Pudrición en el tronco

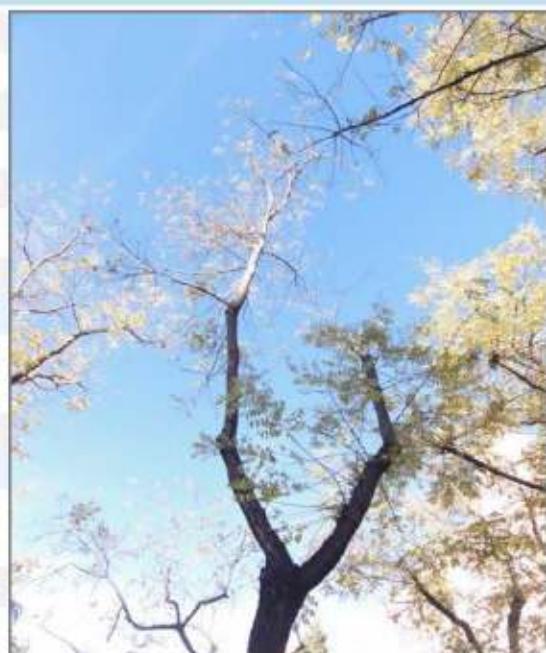
5.b Pérdida de rama principal, pudrición

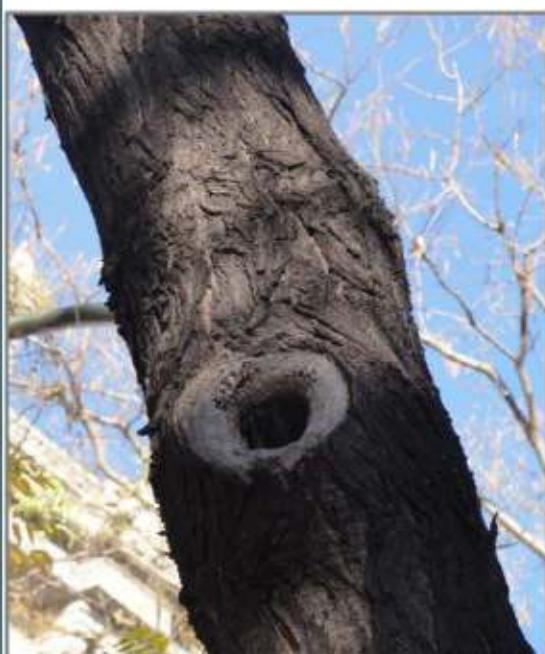
5.a Cavidad en rama principal

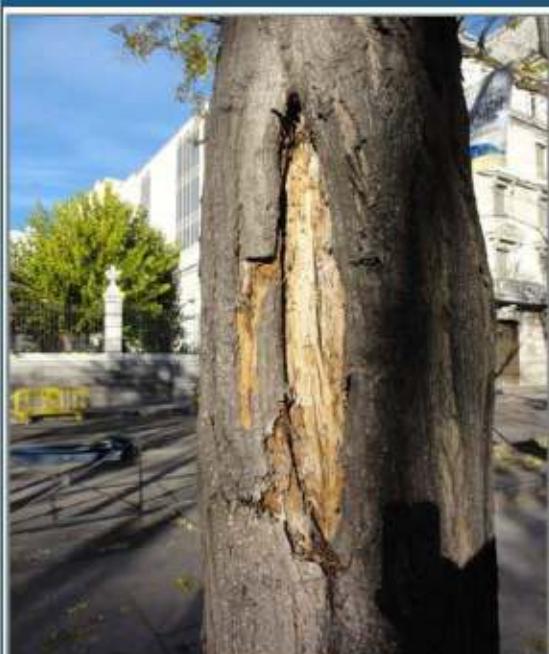
8. Madera vista y pudrición

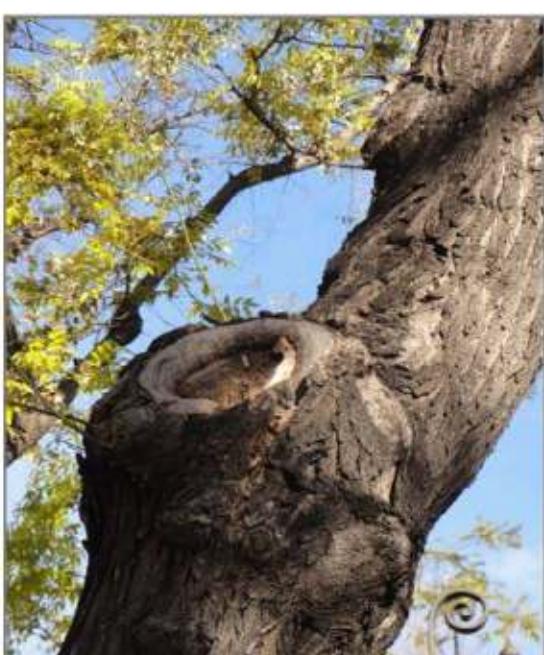
5.b Compartimentación de rama perdida

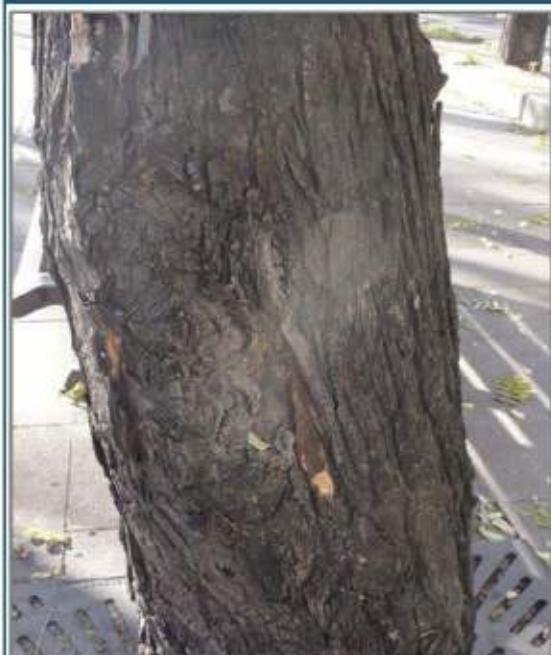
8. Herida ocluida en el tronco

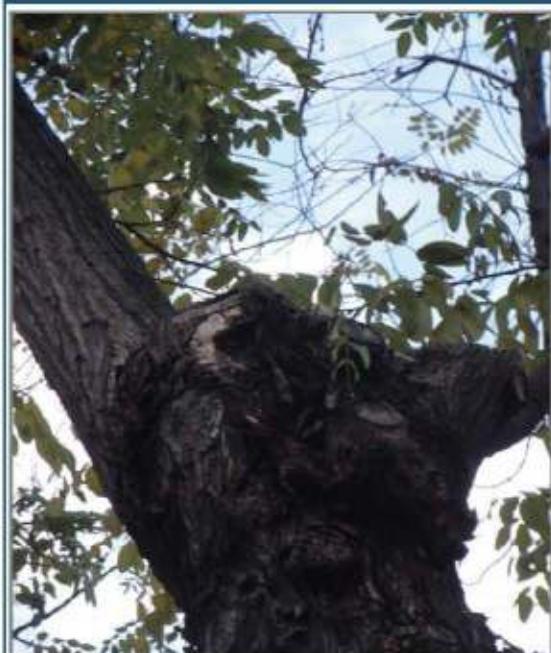
8. Pudrición y pérdida de ramas secundarias

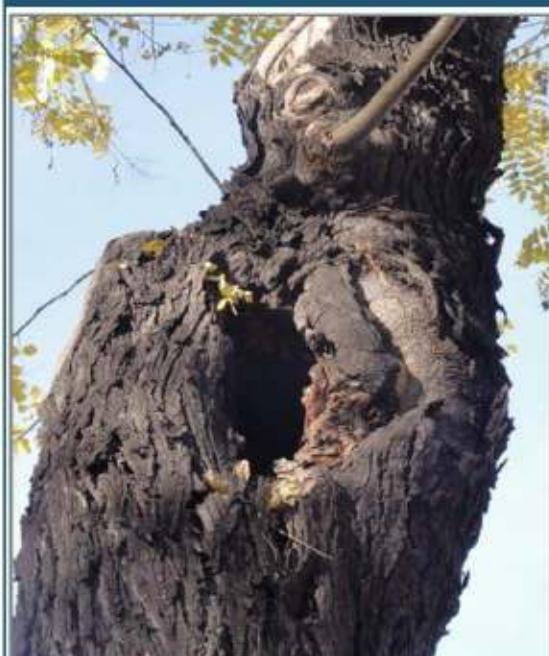
8. Cavidad en el tronco

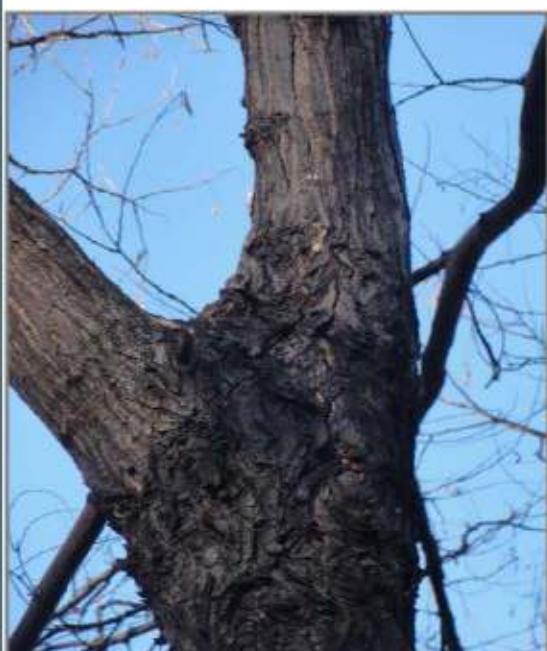
5.a Pudrición en unión de ramas secundarias

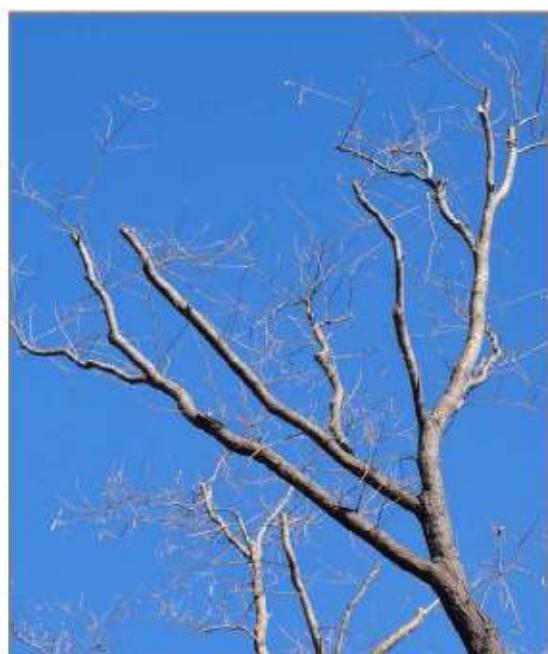
5.b Terciados altos sin consolidar

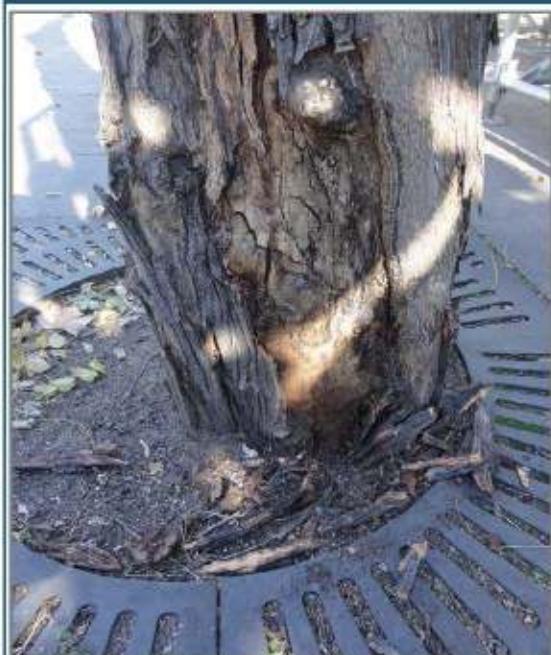
8. Descortezaizado en la base y grietas trasversales

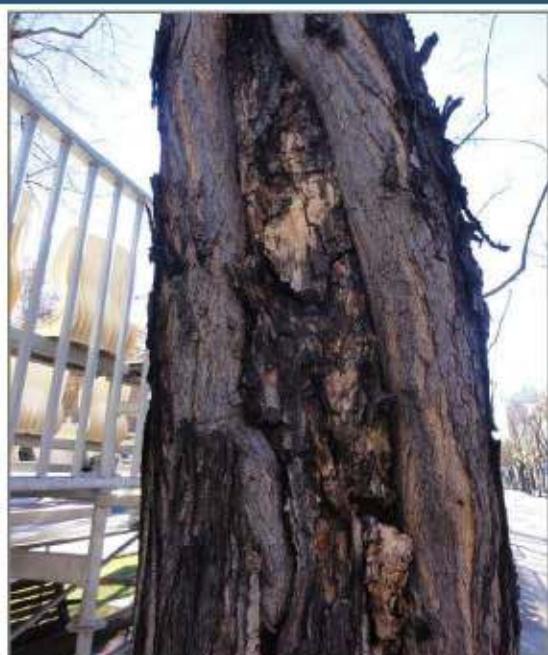
9. Pudrición muy grave en el tronco

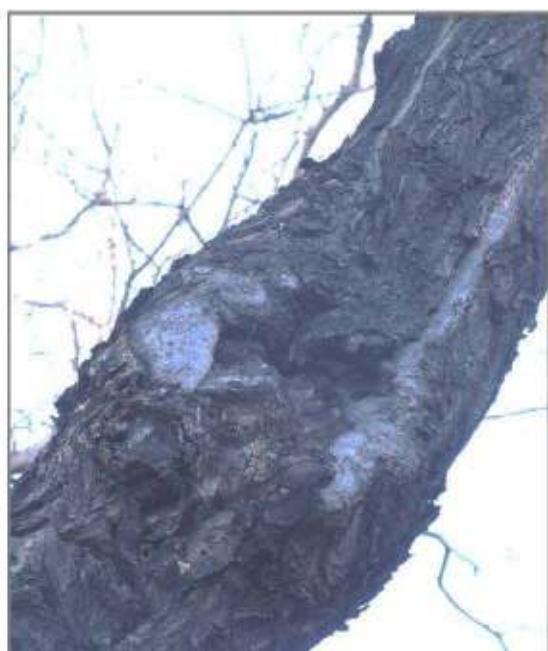
5.b Pudrición muy grave en rama principal.

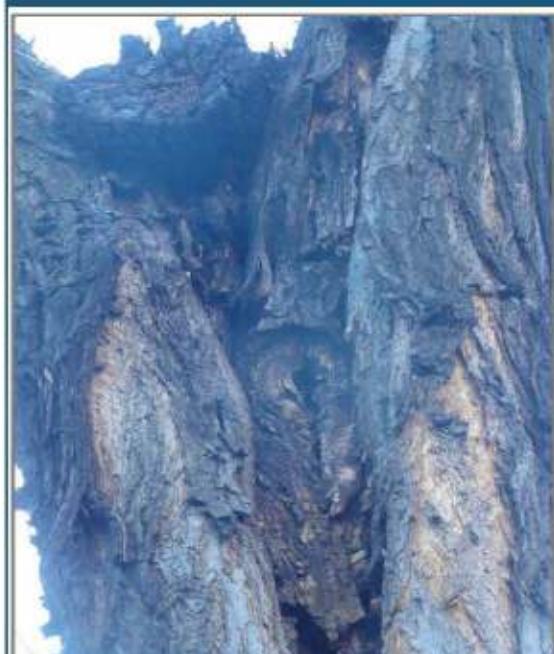
8. Cavidad e *Inonotus hispidus* en la cruz
