INFORME DE VALORACIÓN DE RIESGO DEL ARBOLADO

<p>1. Vista general del árbol</p>	Castellana	OBJECTID: 721137
	DISTRITO: 6. Tetuán	LOTE: 1
	ESPECIE: <i>Sophora japonica</i>	
	DIANA: Alta	█

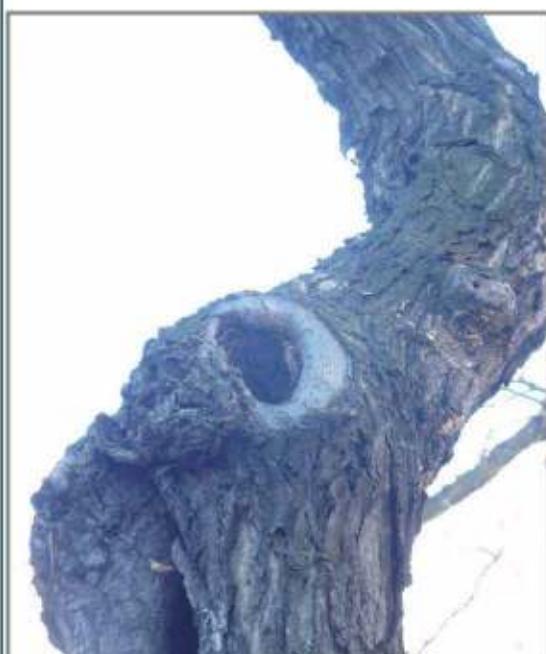
5.a Cavidad en tronco y cruz

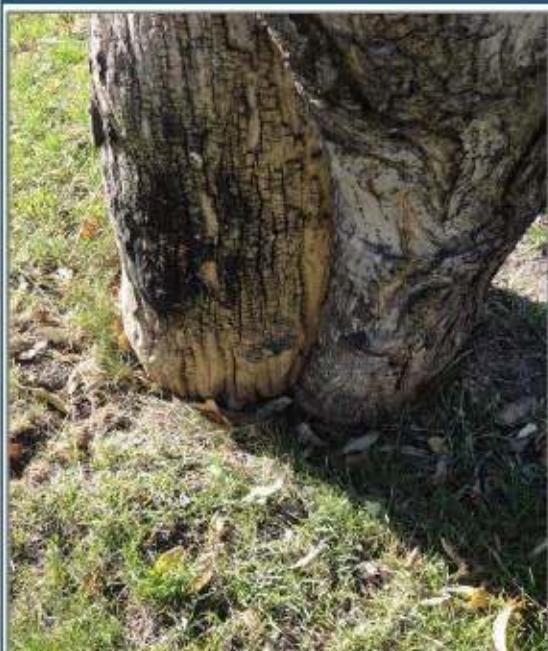
8. Madera degradada en la base

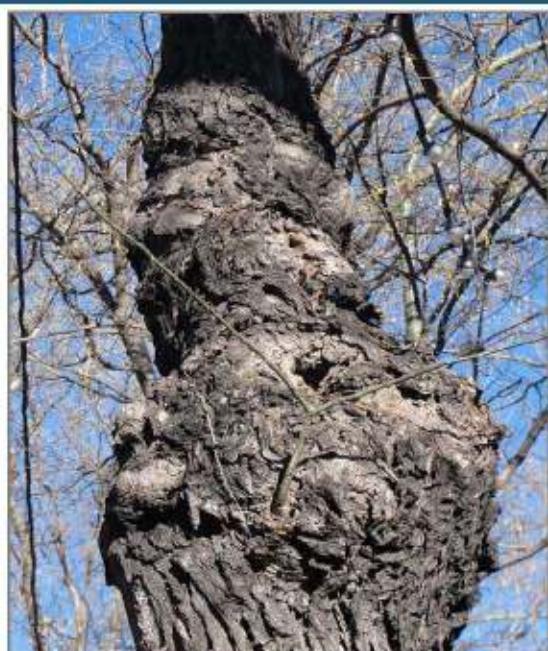
9. Abombamiento en la cruz y cavidad

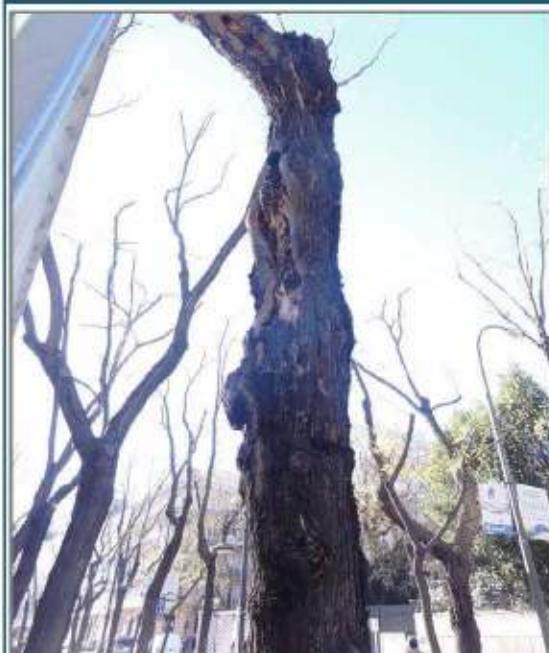
8. Tamaño de la pudrición longitudinal del tronco

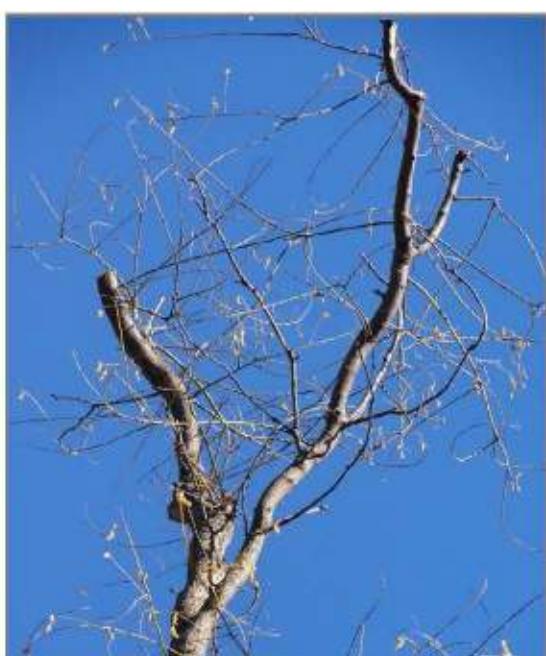
5.b Detalle de la cruz

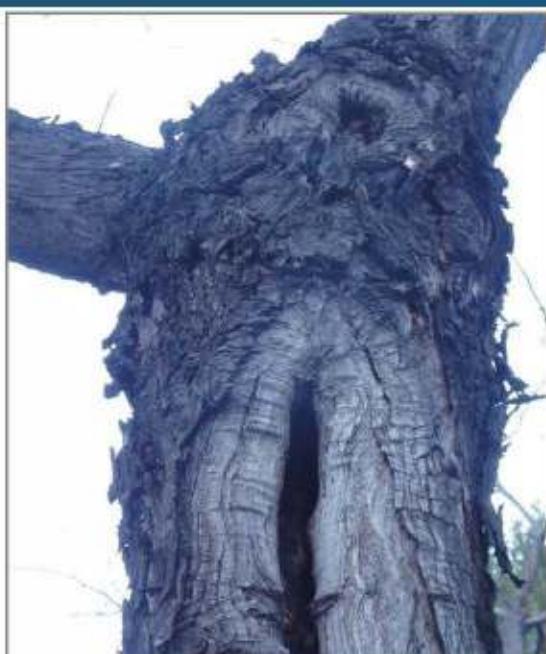
8. Muy deficiente anclaje de ramas en la cruz
