INFORME DE VALORACIÓN DE RIESGO DEL ARBOLADO

Castellana **OBJECTID:** 721391

DISTRITO: 7.Chamberí LOTE: 1

ESPECIE: *Sophora japonica*

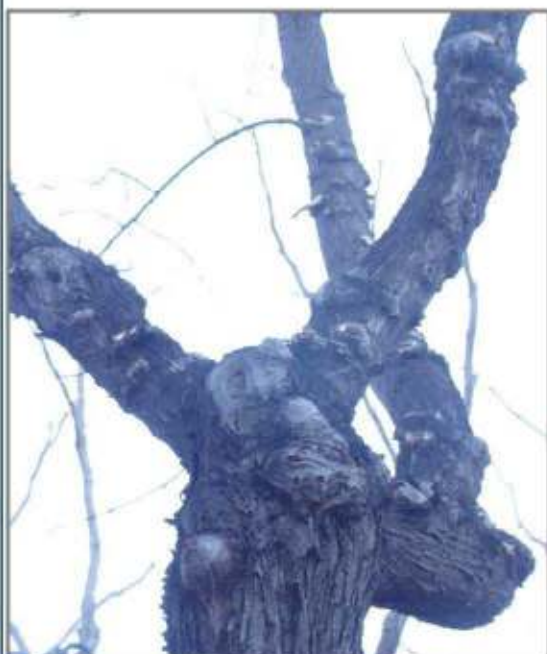
5.a Deficiente anclaje de ramas principales

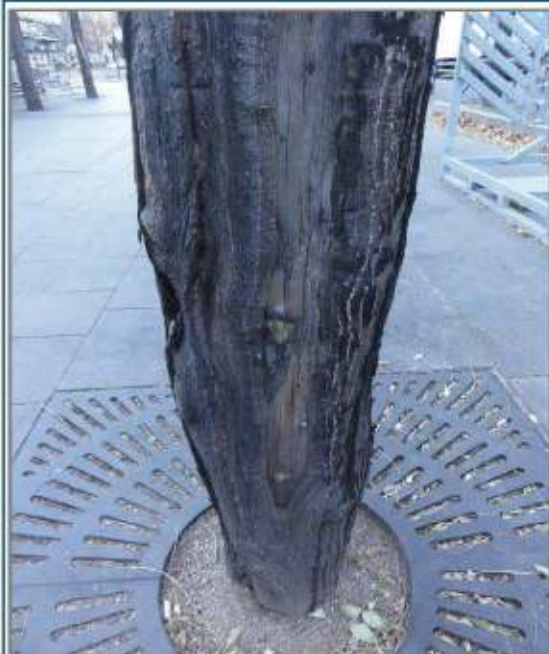
8. Madera vista en tronco y base

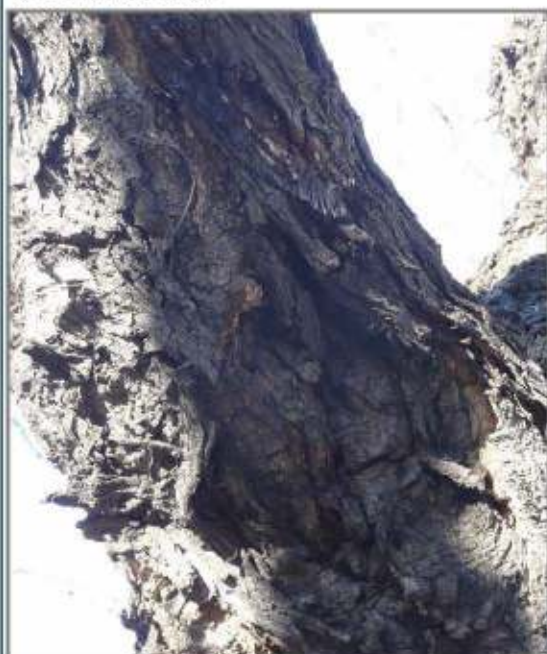
5.a Madera vista y pudrición en rama principal

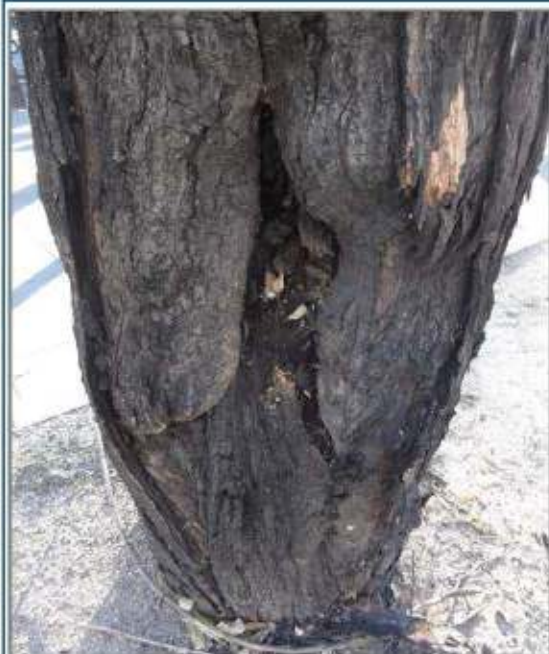
8. Pudrición muy grave en tronco. Cavidad

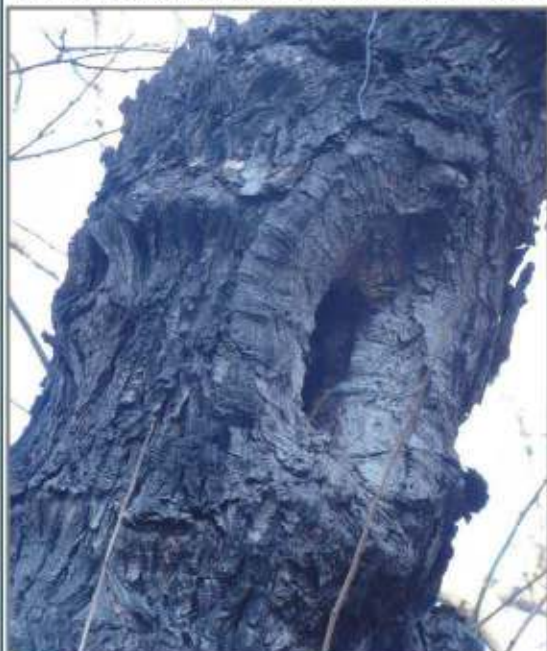
5.a Cavidad en rama principal

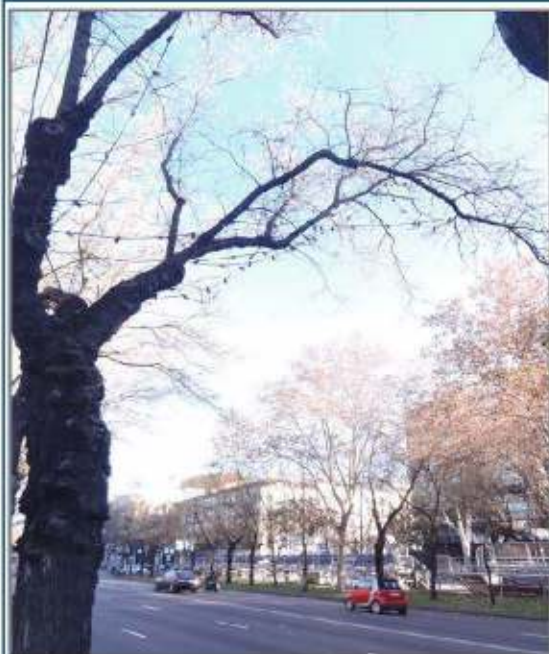
8. Desequilibrio hacia la calzada

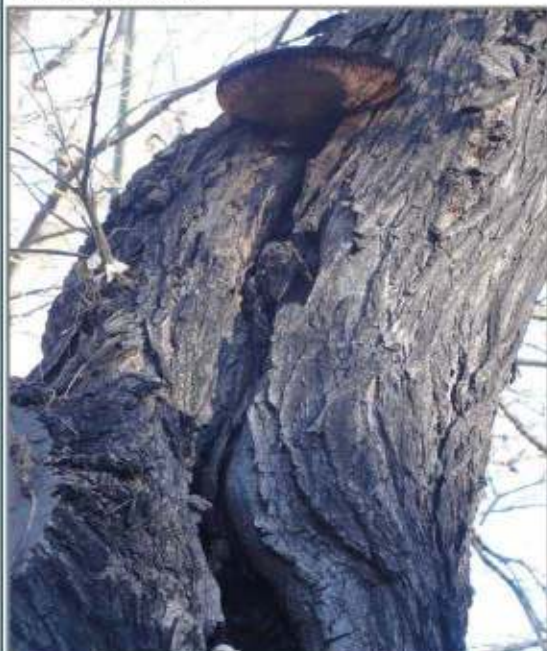
5.a Presencia de *Inonotus hispidus*

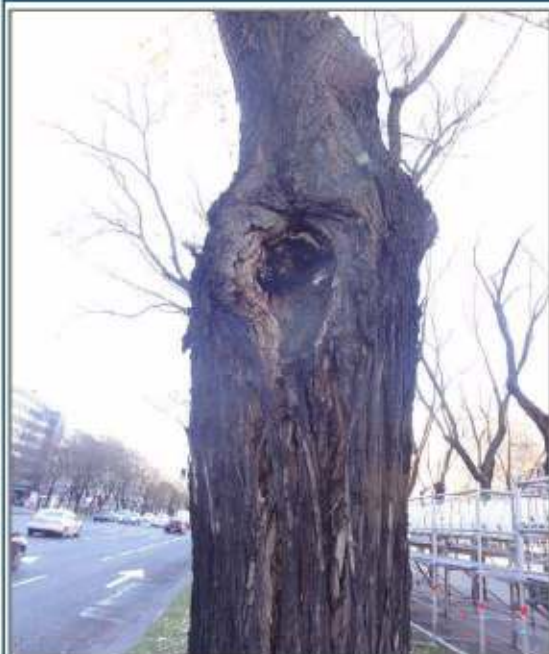
8. Cavity in the trunk

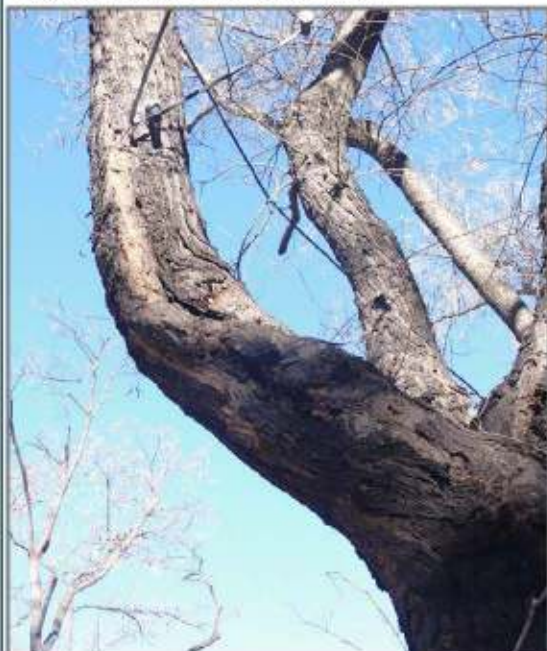
5.a Fisura en rama principal

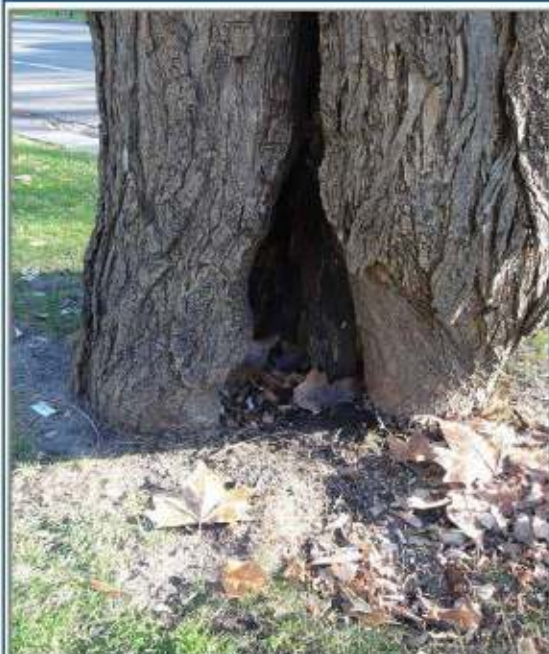
8. Cavidad en base-cuello

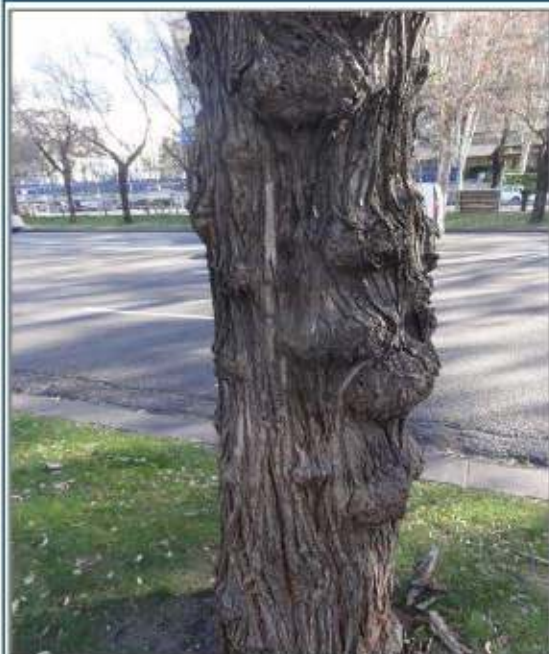
8. Necrosis del tronco

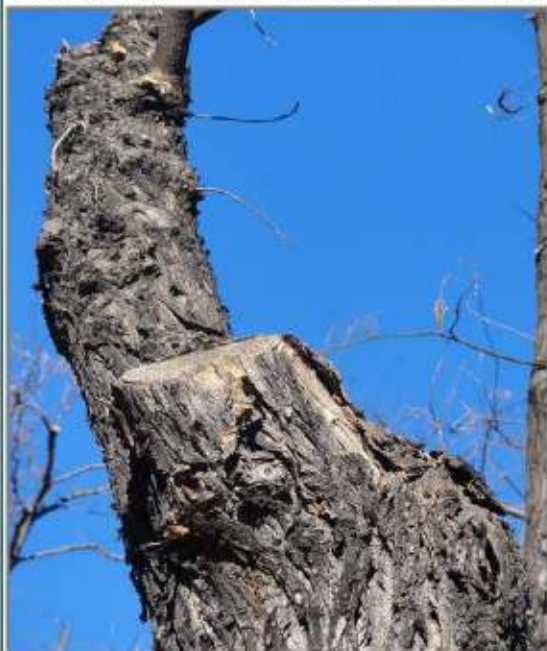
5.a Pérdida de rama principal

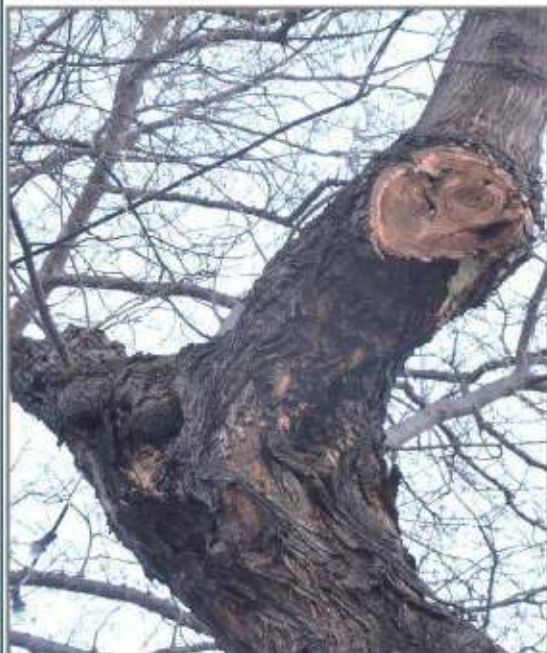
5.a Pudriciones muy graves en ramas

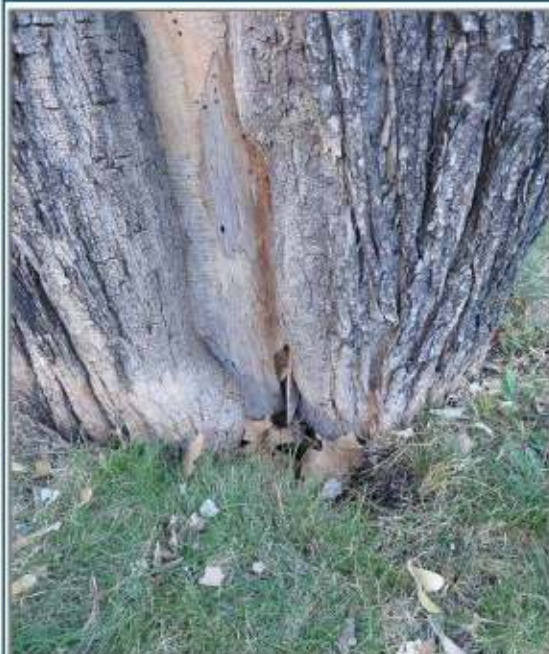
8. Madera vista y cavidad en el cuello

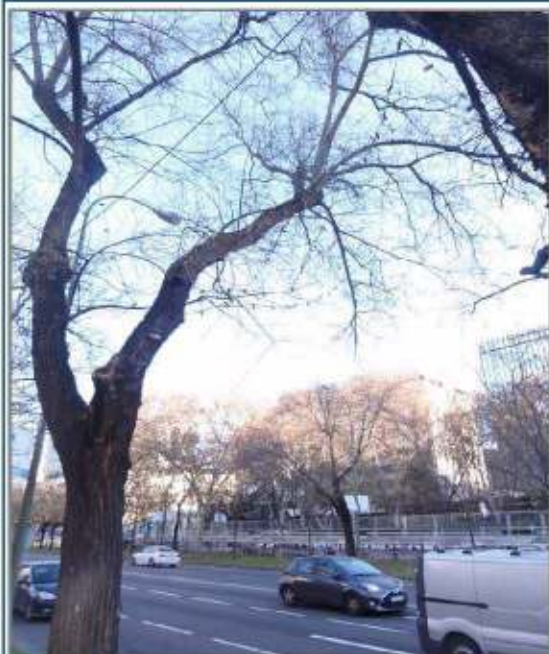
8. Desequilibrio hacia la calzada

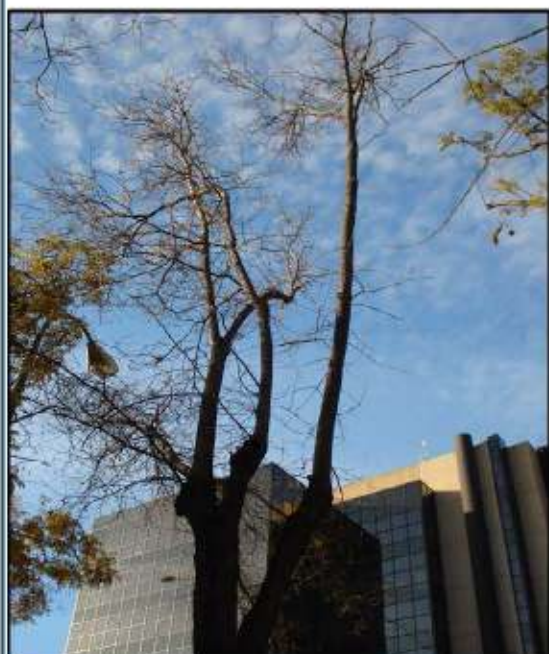
5.a Ramas secas 20 %.

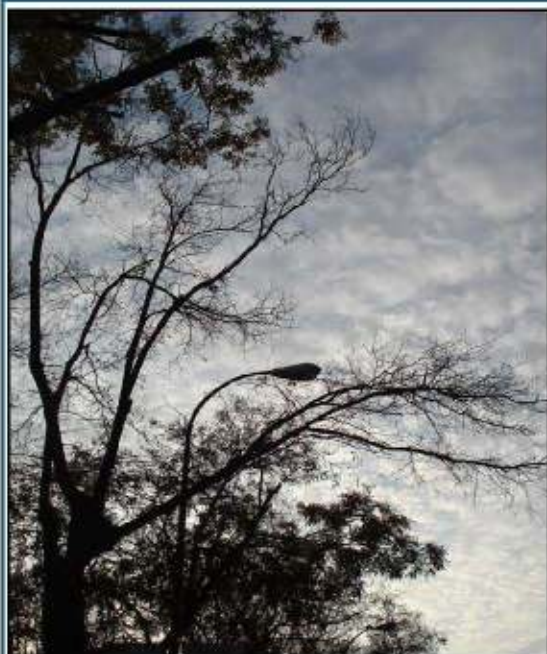
8. Rama terciaria actuando de palanca horizontal.

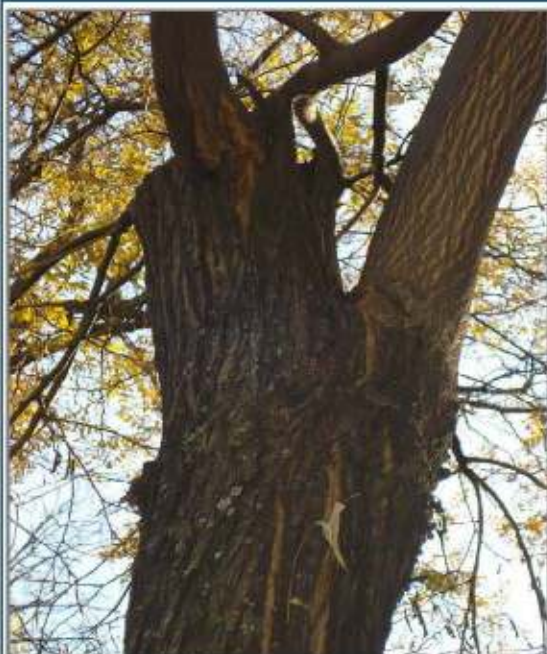
8. Deficiente anclaje

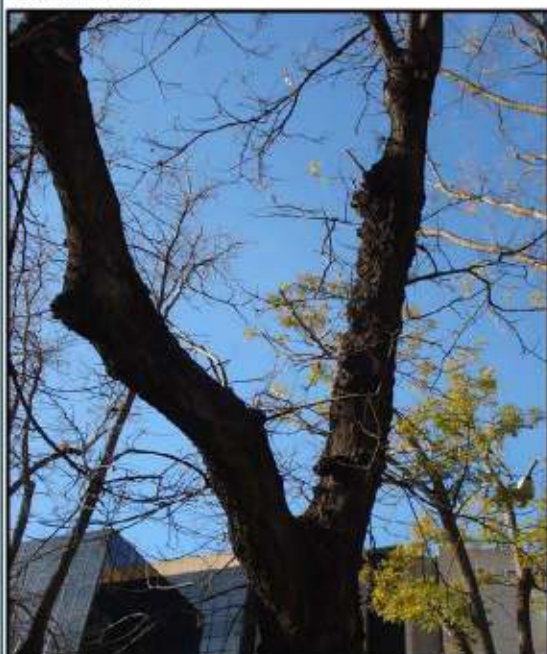
5.a Primarias mal ancladas por cavidad en cruz

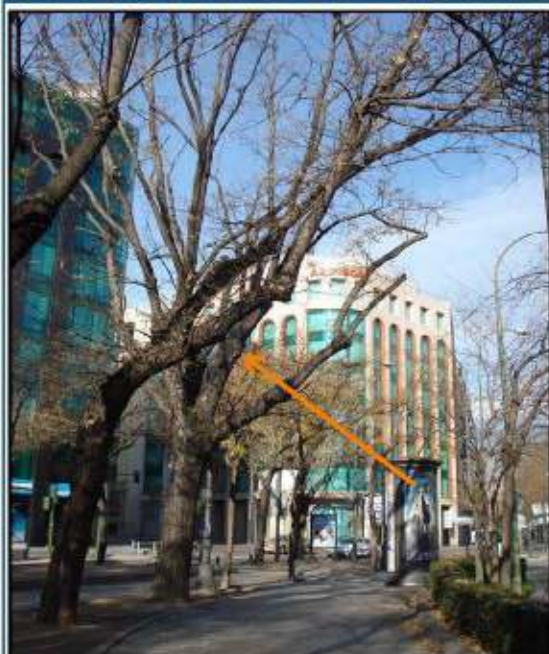
8. Copa desequilibrada hacia paseo

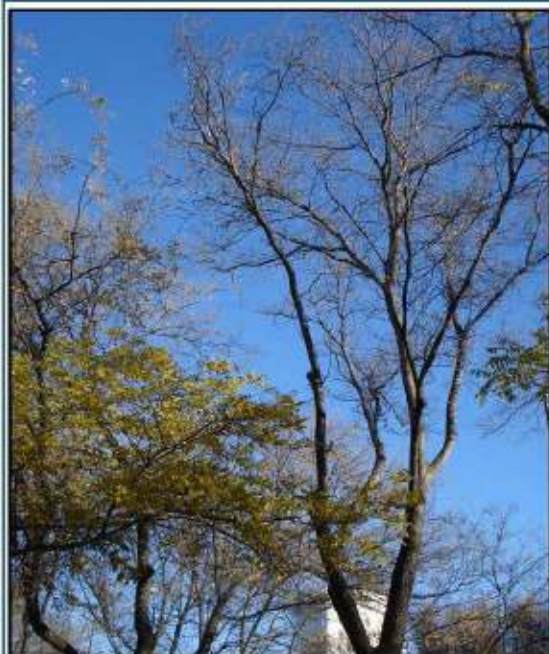
8. Brotes epicórmicos en copa

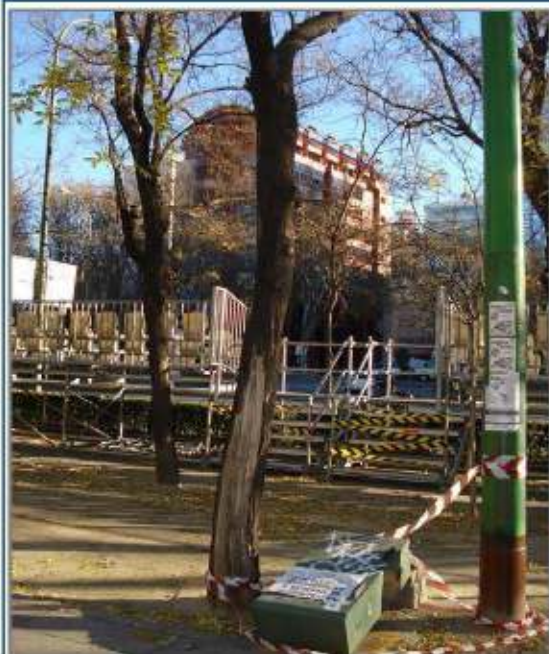
8. Madera vista en tronco

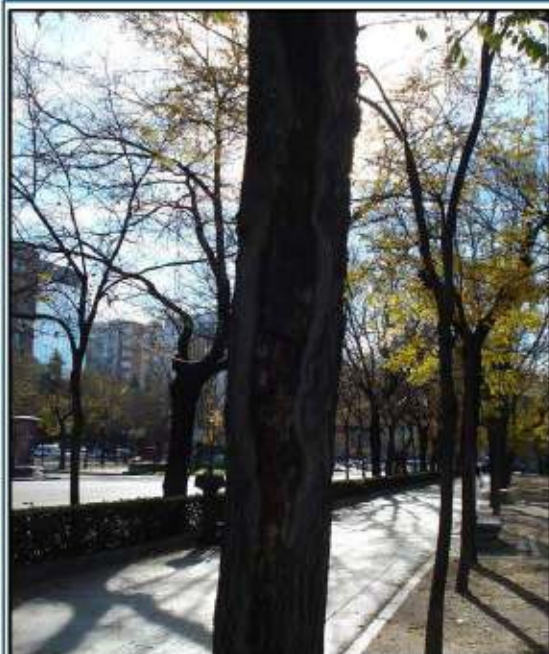
8. Cancro en tronco

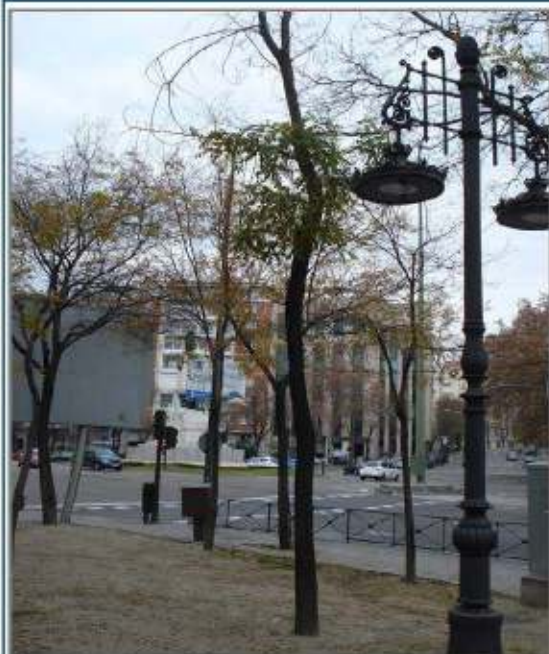
8. Brotes epicórmicos en tronco

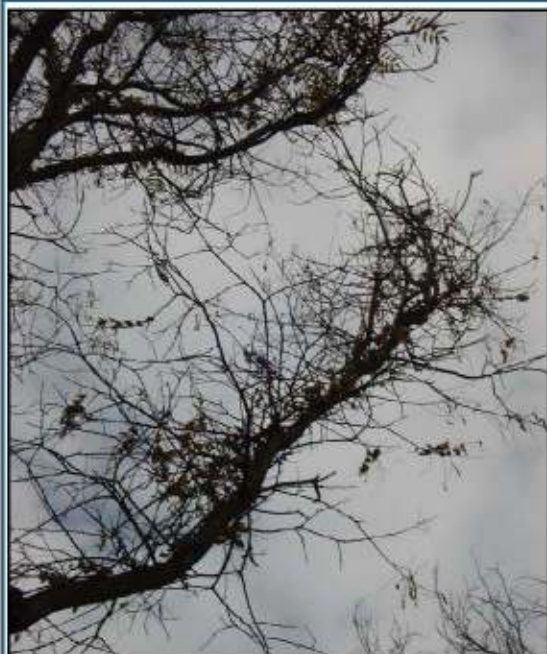
8. Ramas secas 15 %.

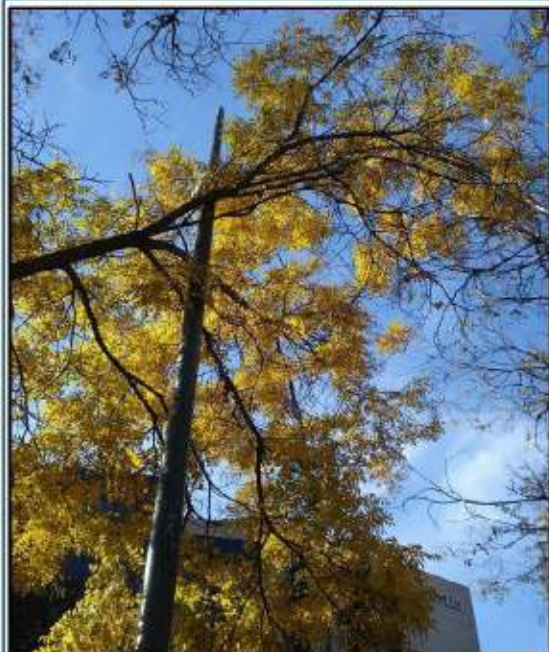
8. Copa en contacto directo con luminaria

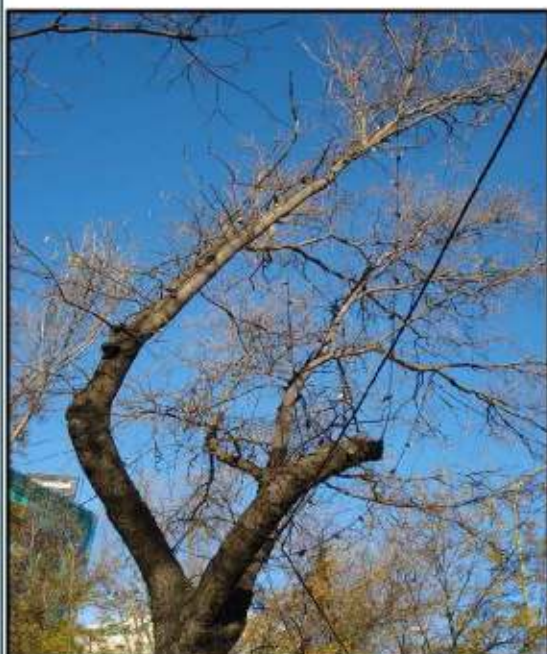
5.a Numerosos brotes epicórmicos en copa

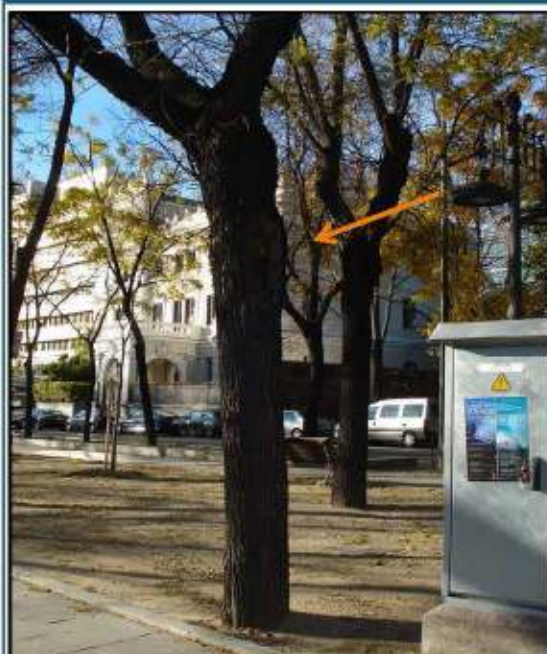
8. Cavidades en tronco

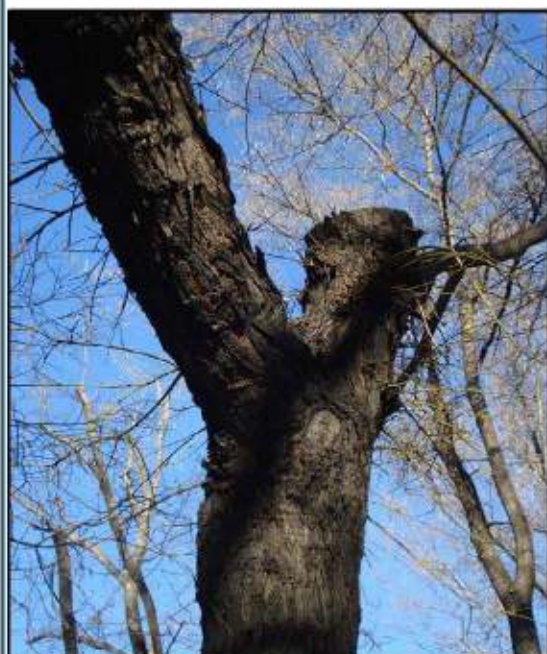
5.a Primaria acortada en su base.

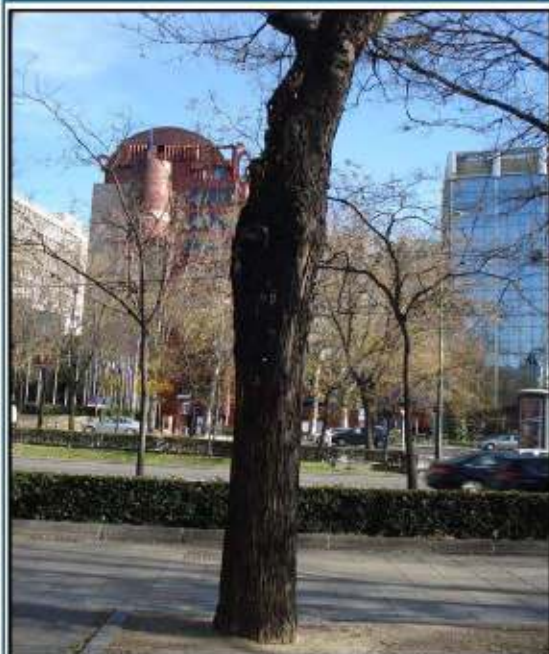
8. Cancro en tronco

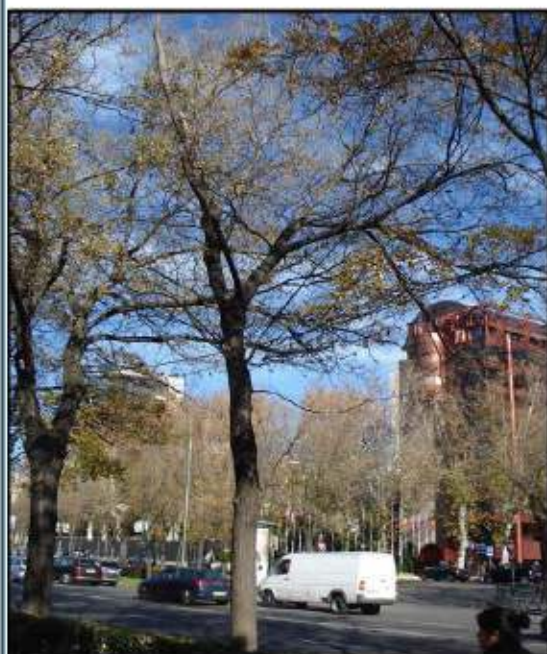
5.a Ramas secas 70 %.

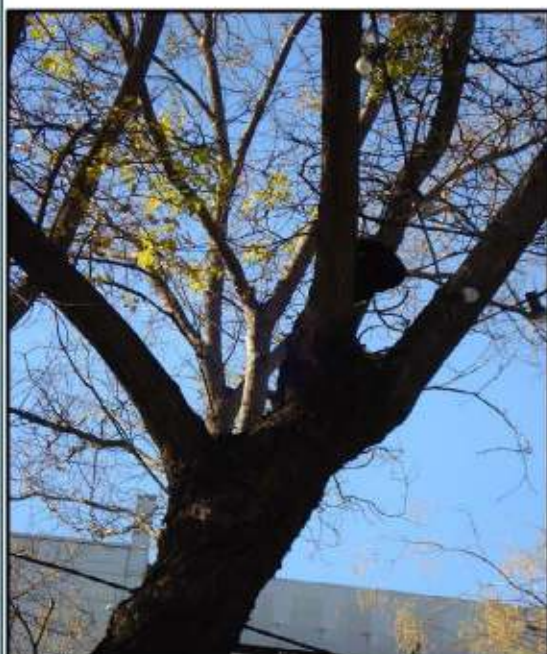
5.a *Inonotus hispidus* en copa

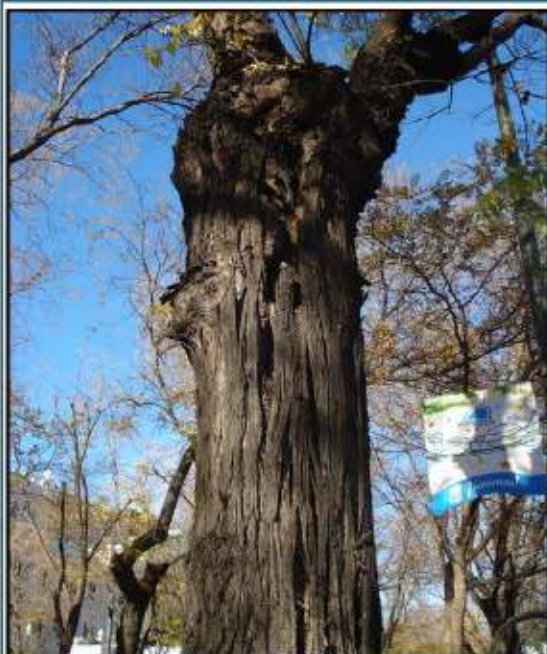
8. Cancro en tronco

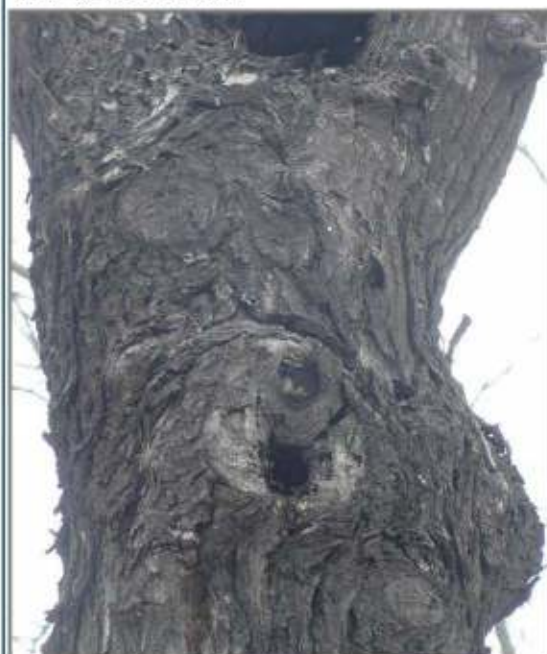
5.a Deficiente unión en tronco. Cavidad pequeña

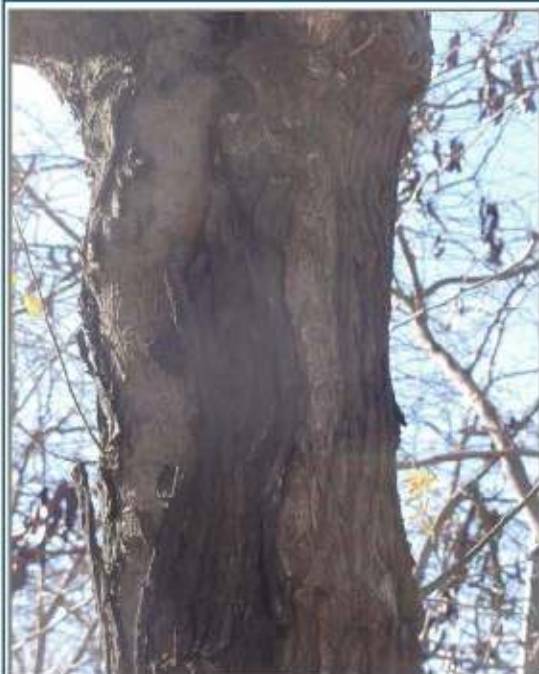
8. Pudrición y necrosis del tronco

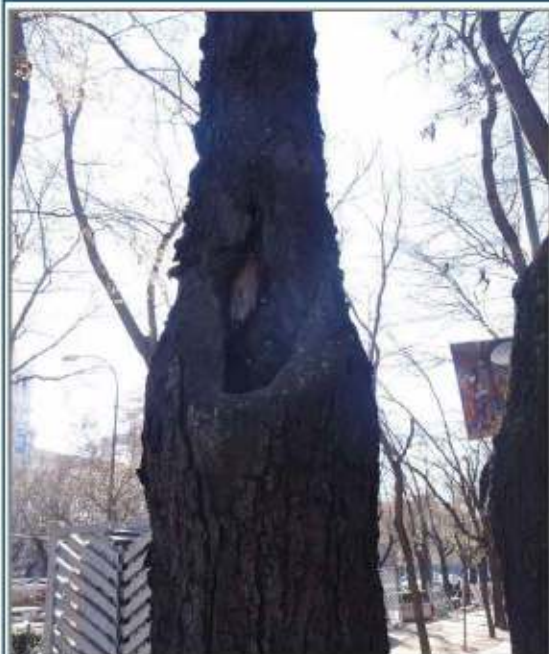
8. Gran cavidad en el tronco

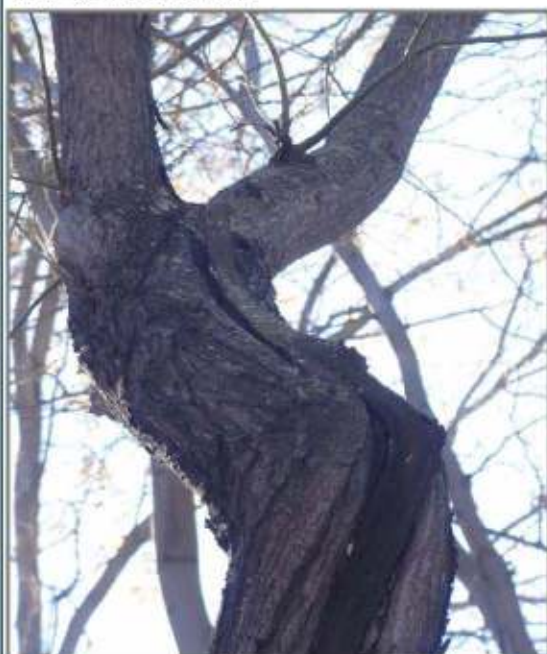
5.a Madera vista y angulación con pudrición

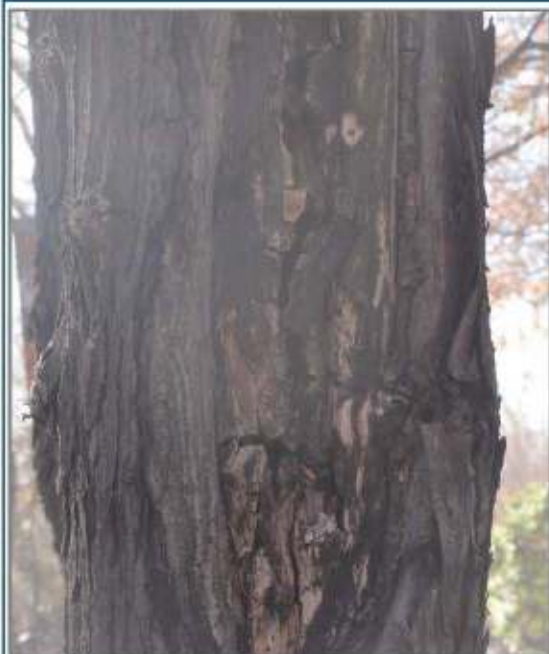
8. Madera muerta en el tronco y cavidad

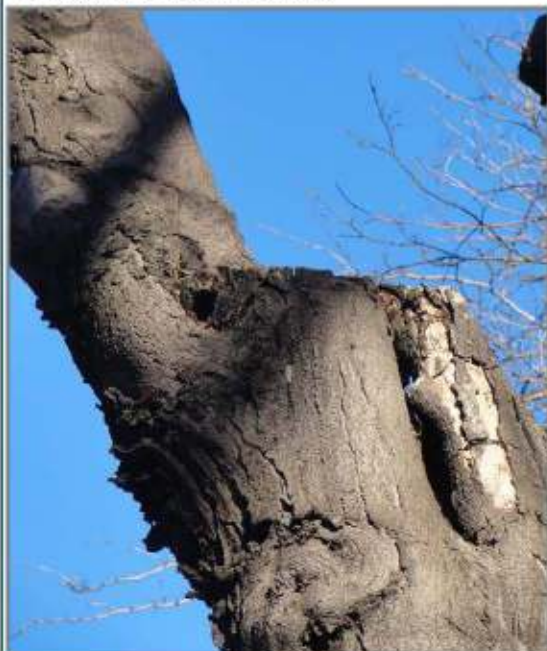
5.a Pudrición muy grave en rama principal

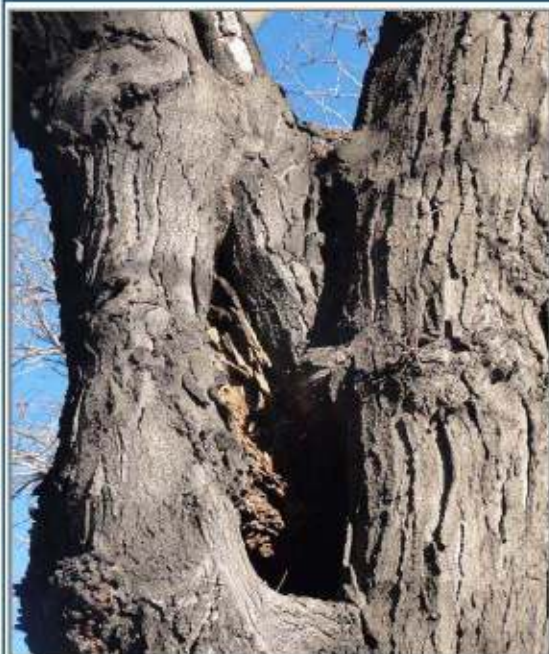
8. Grave cavidad en la cruz

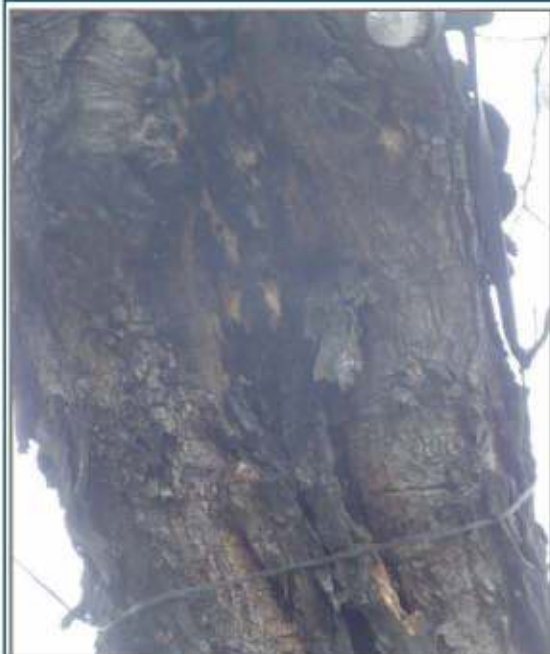
8. Madera muerta y cavidad

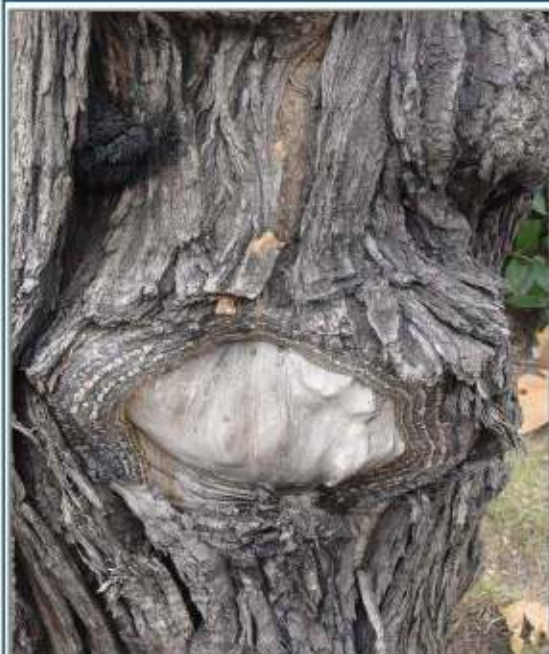
8. Madera vista en tronco e Inonotus hispidus

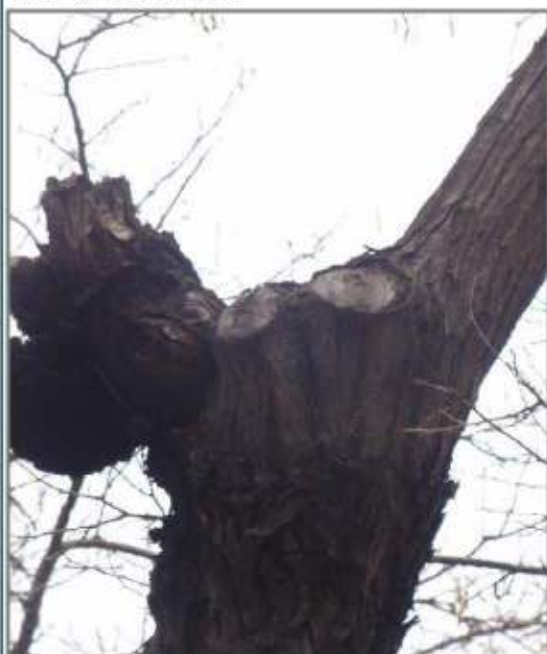
5.a Pérdida de rama secundaria. *Inonotus hispidus*

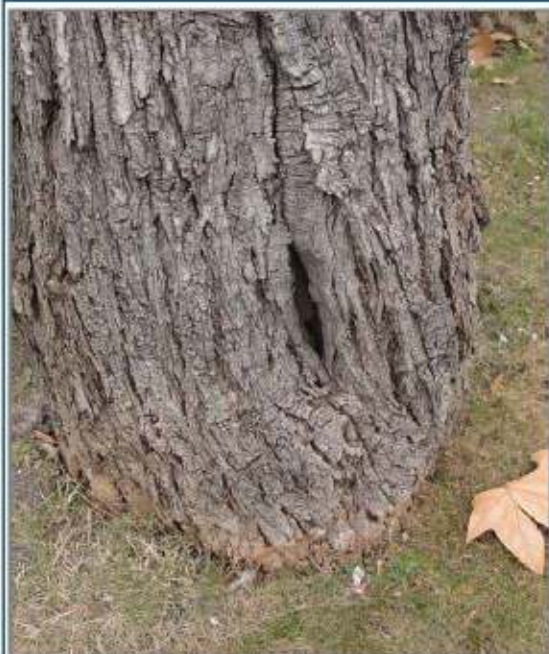
8. Cavidad en la base

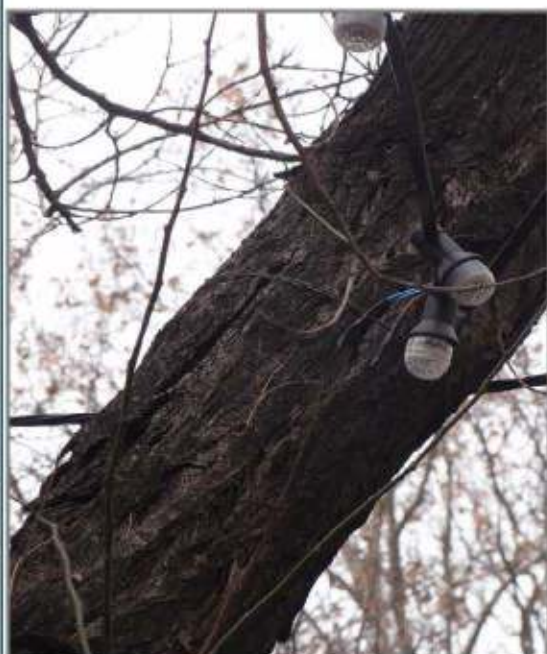
5.a Descortezado en rama principal

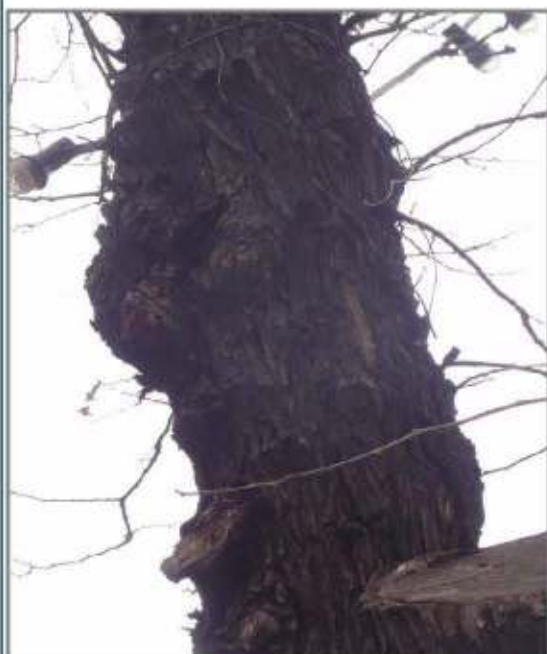
5.a Necrosis en rama principal

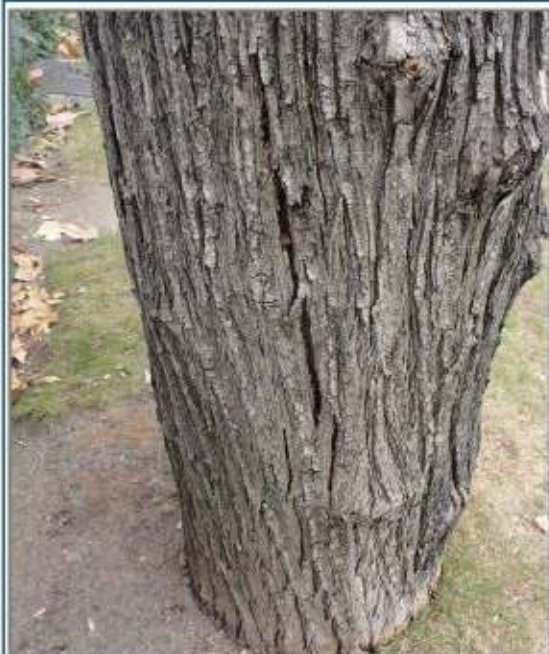
8. Fisuras corticales

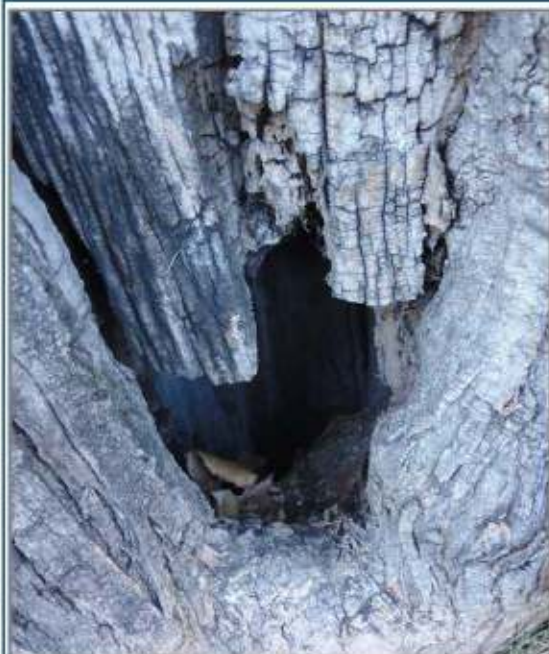
8. Cavidad en la base-cuello

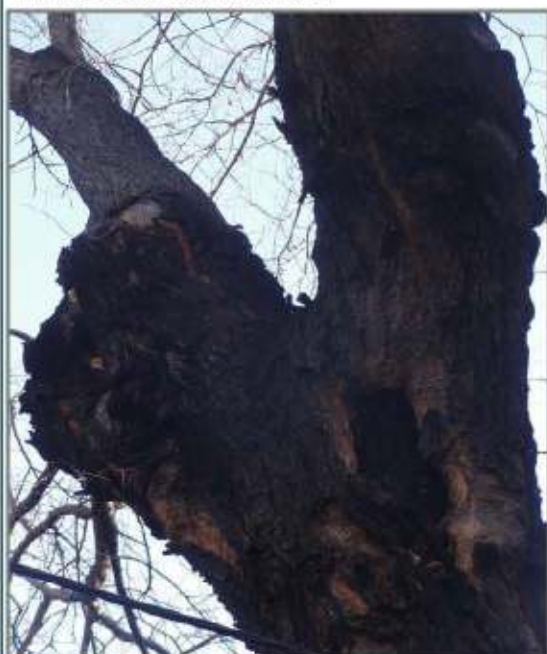
**5.a Pudriciones muy graves en ramas principales**

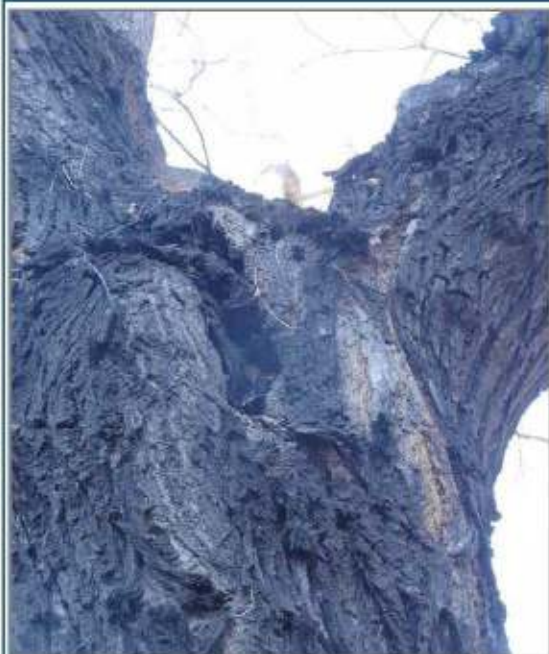
8. Cavidad en la cruz

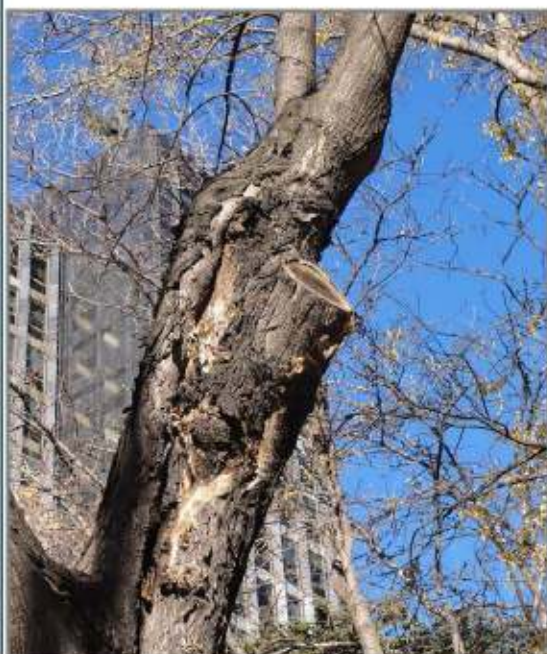
5.a Pudrición muy grave en rama principal

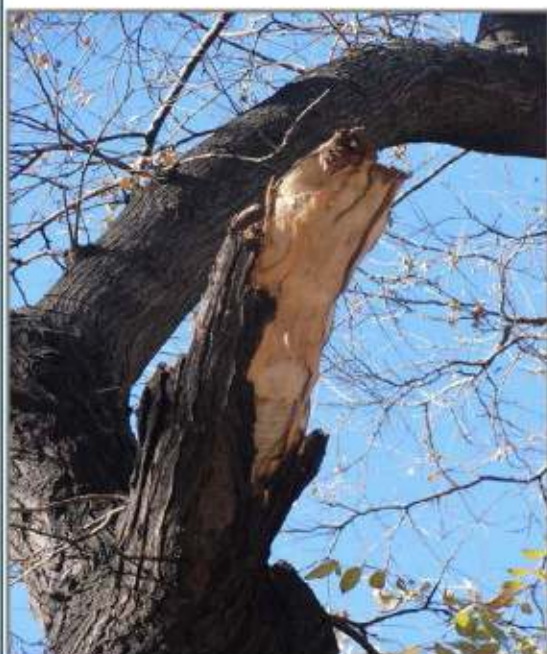
5.a Fractura de rama principal

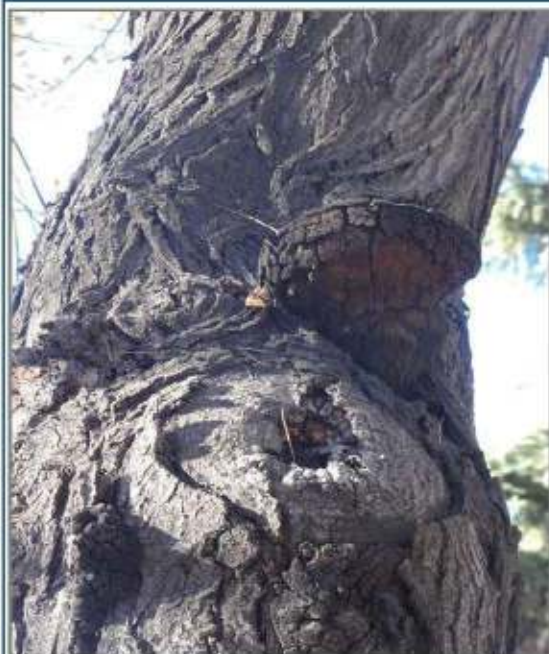
8. Detalle de Inonotus en tronco. Pudrición
