INFORME DE VALORACIÓN DE RIESGO DEL ARBOLADO

Castellana	OBJECTID:	721637
DISTRITO: 6. Tetuán	LOTE:	1
ESPECIE:	<i>Sophora japonica</i>	
DIANA:	Alta	■
V. GLOBAL VITALIDAD:	Baja	■
V. GLOBAL EMPUJE:	Medio	■
ESTADO ESTRUCTURAL:	Regular	■
PROBABILIDAD VUELCO:	Alta	■
PROB. FRAC. TRONCO:	Media	■
PROB. FRAC. RAMAS:	Alta	■

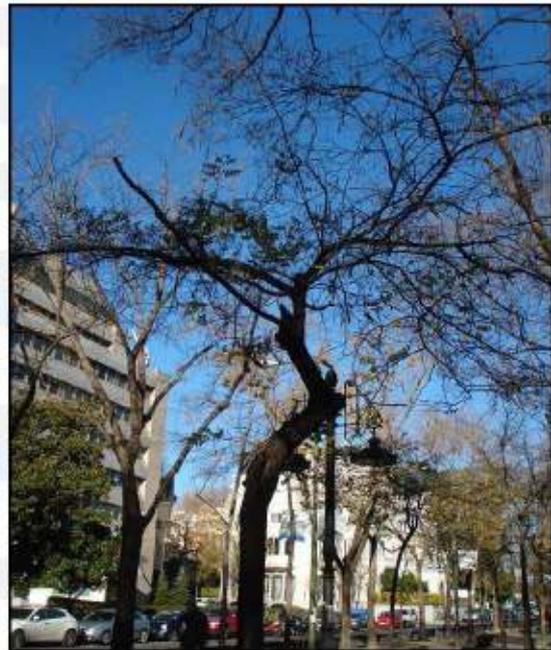
Copa muy desestructurada y formada únicamente por rebrotes con muy mal anclaje. Presencia de cuerpos fructíferos y presencia de dos ramas de tamaño significativo fracturadas.

5. Vista general de la copa

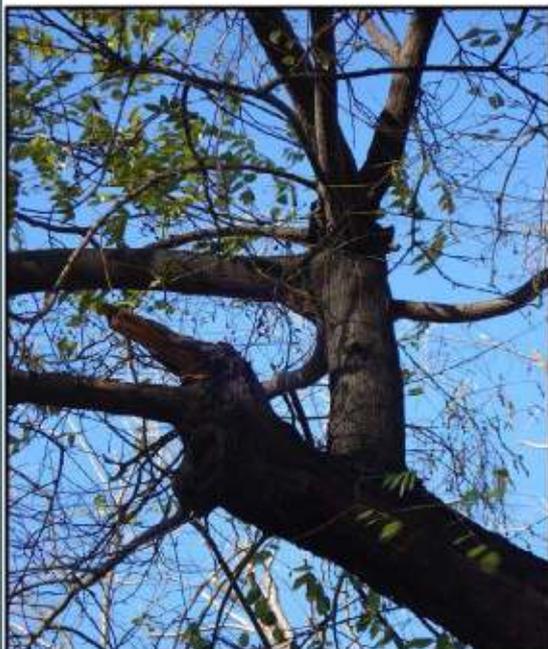
5.a Rama fracturada en copa

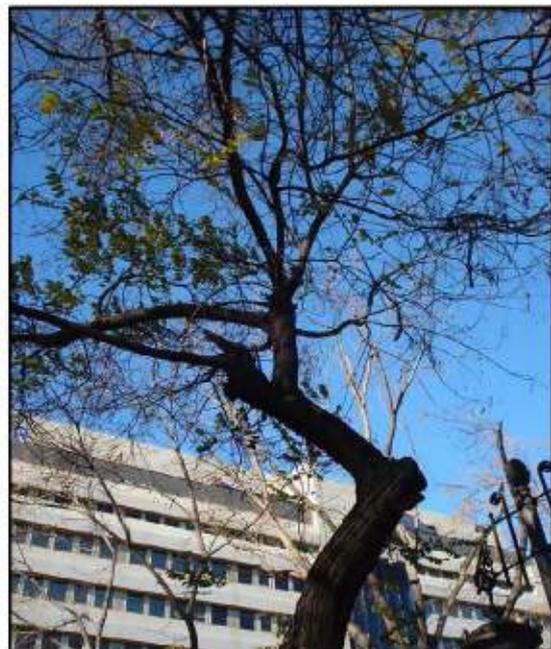
5.b Eliminación de la horquilla

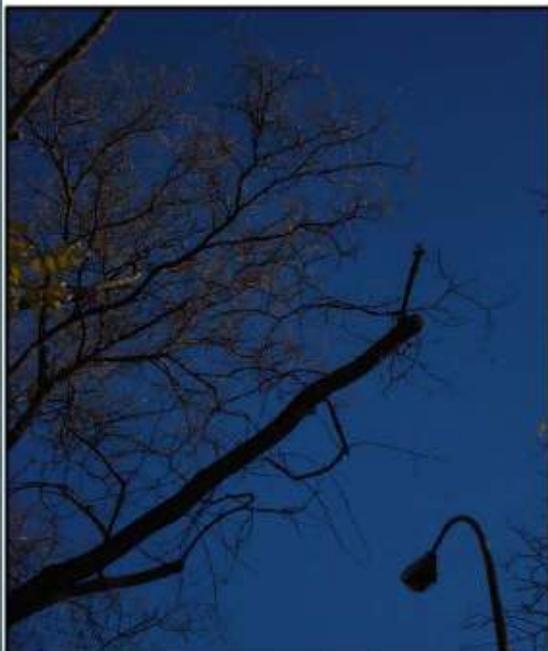
Copa estructurada y equilibrada con defecto estructurales moderados por cavidad y pudrición. Ramas acortadas recientemente que impide ver su correcta vitalidad.

5.a Copa acortada

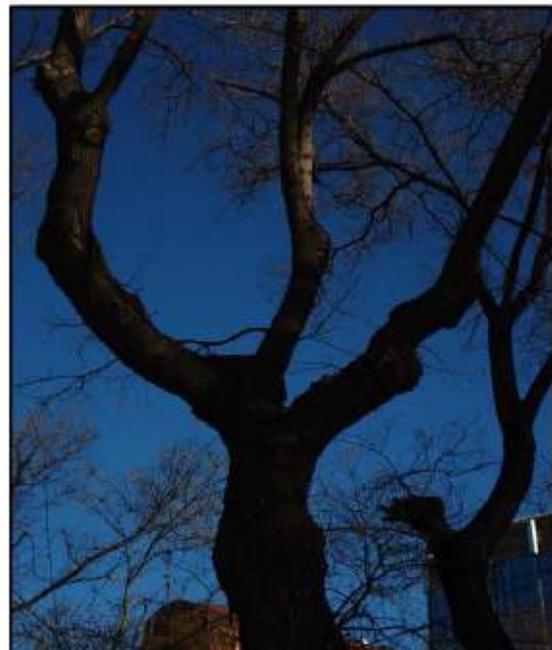
5.b Detalle de la cruz

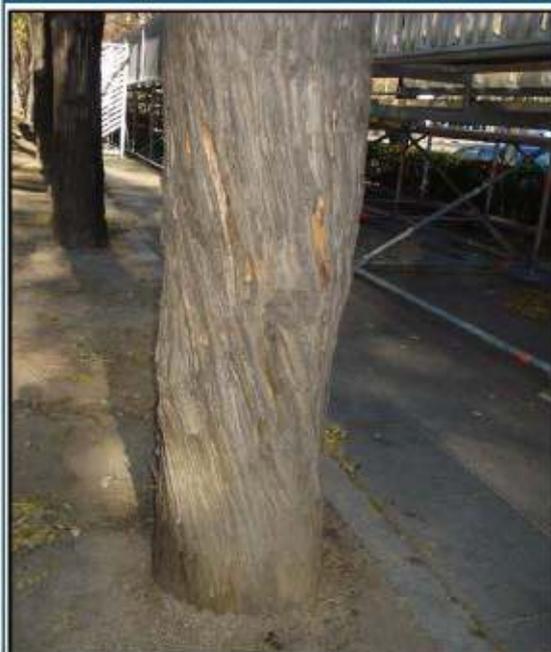
8. Torsión en tronco

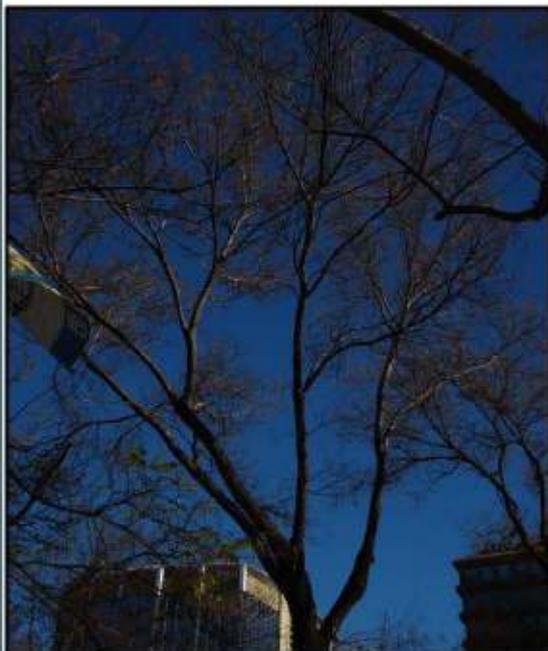
Copa estructurada y desequilibrada hacia paseo peatonal. Con daños estructurales moderados y presencia de cuerpos fructíferos de *Inonotus hispidus*.

5.a Terciados consolidados

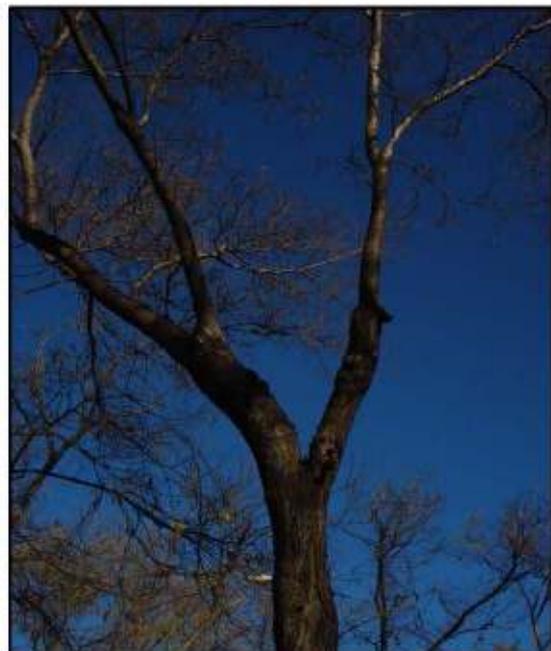
5.b Secundaia mal anclada con *Inonotus hispidus*

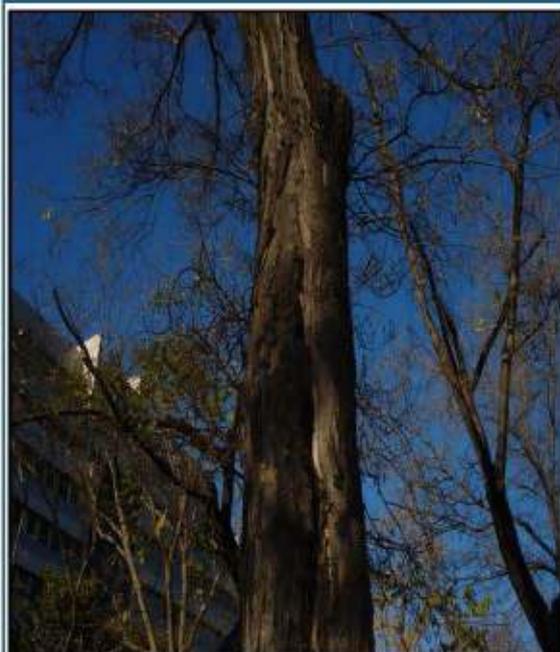
Ejemplar con vitalidad media-baja. Con daños estructurales moderados en copa por cavidad con pudrición y cuerpos fructíferos y graves en tronco por cancro.

8. Cancro concéntrico en tronco

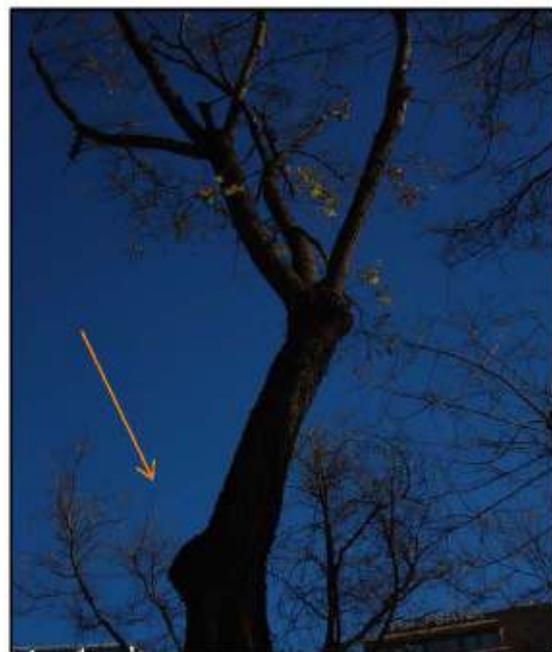
5.b Eliminación de primaria

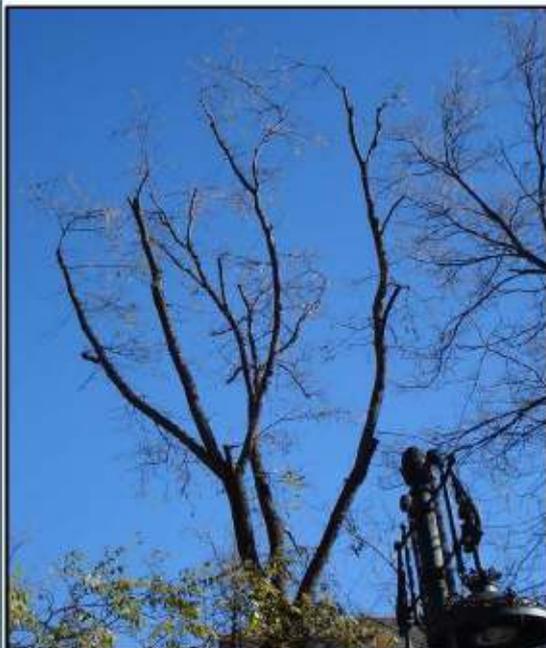
8. Terciados consolidados

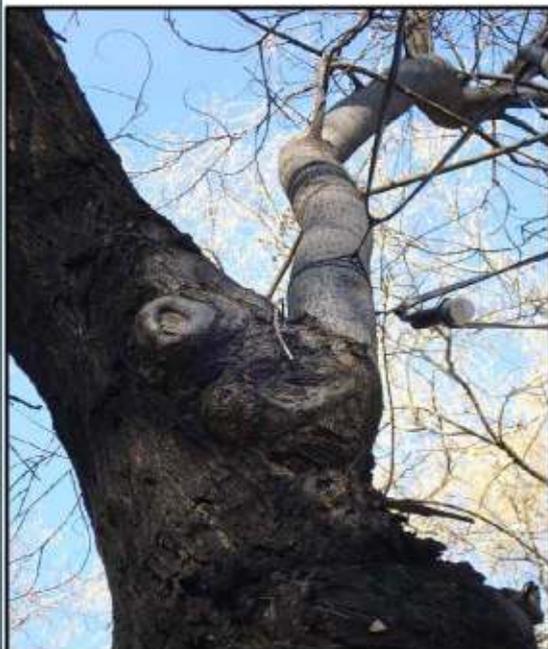
Copa practicamente seca. Con daños estructurales muy graves en su unica primaria.

5.a Rebrote vigoroso

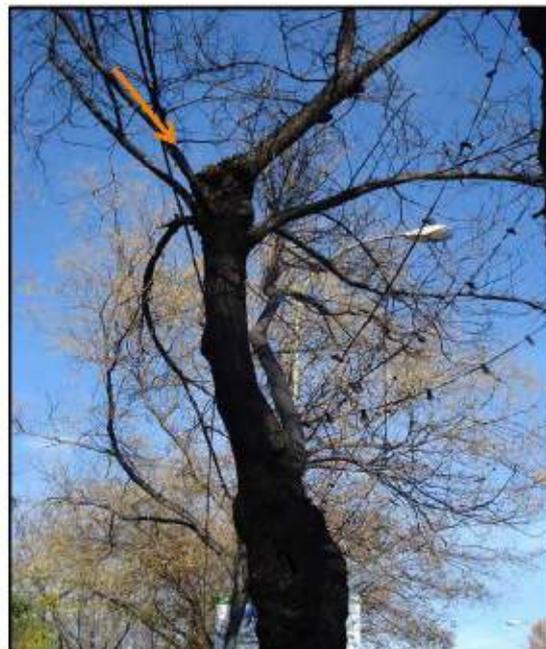
5.b Cavidad y pudrición

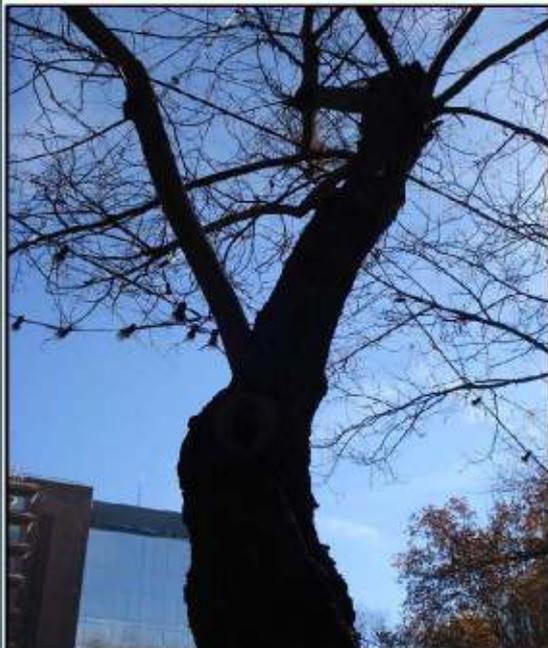
Ejemplar decrepito y prácticamente seco. Con muy graves defectos estructurales en copa y graves en tronco.

8. Ramas secas 95 %

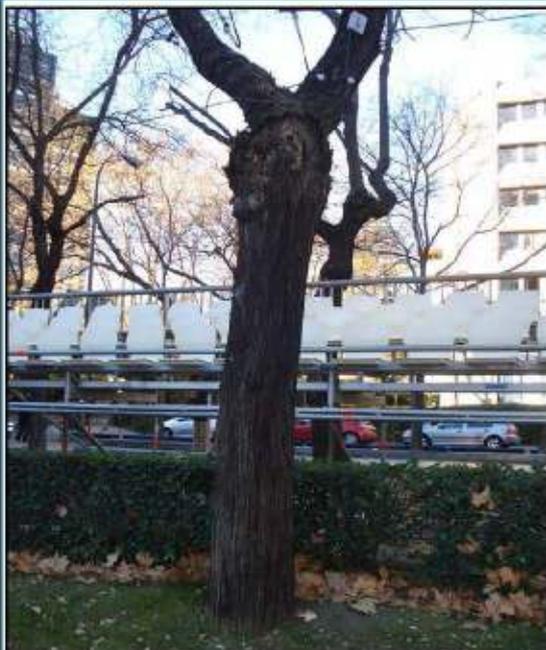
Ejemplar vitalidad media baja con muy graves defectos estructurales en copa y tronco por cavidades y pudriciones . Con antigua fractura de primaria y secundaria de gran tamaño. Con muy alto riesgo de fractura de la copa existente.

8. Vista de la cruz

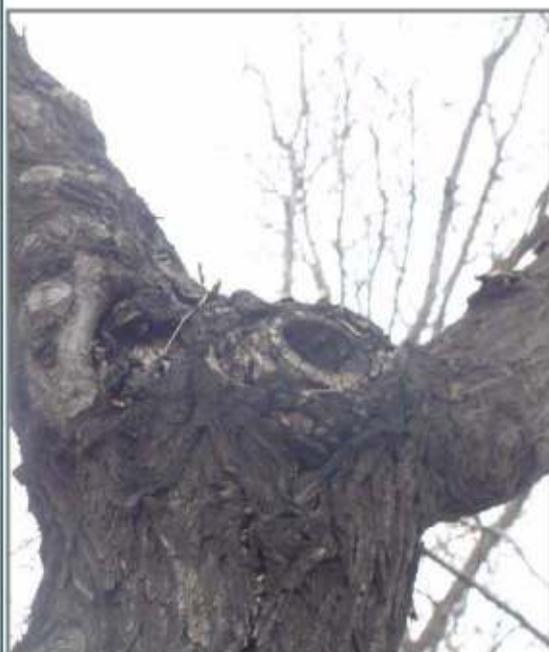
Poco porte. Regresión severa. Baja vitalidad. Rramaje seco de poco calibre. Pudriciones graves de ramas principales y deficiente unión en la cruz con cavidad. Presencia de *Inonotus hispidus*.

5.a Pudrición en la cruz. Cavidad

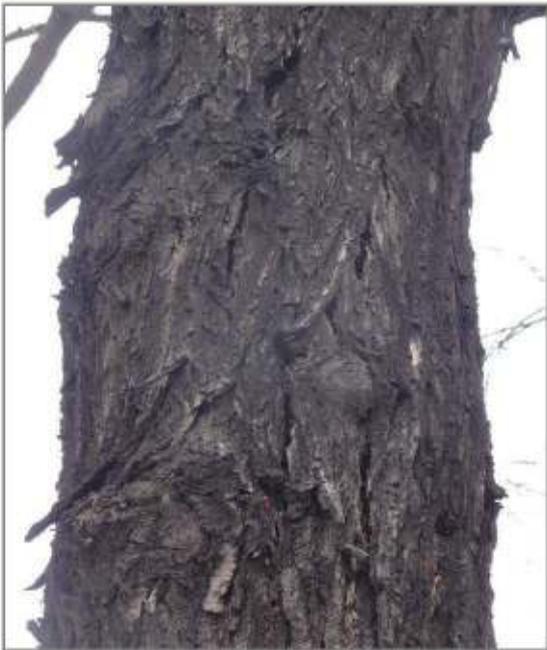
8. Descortezado en el tronco

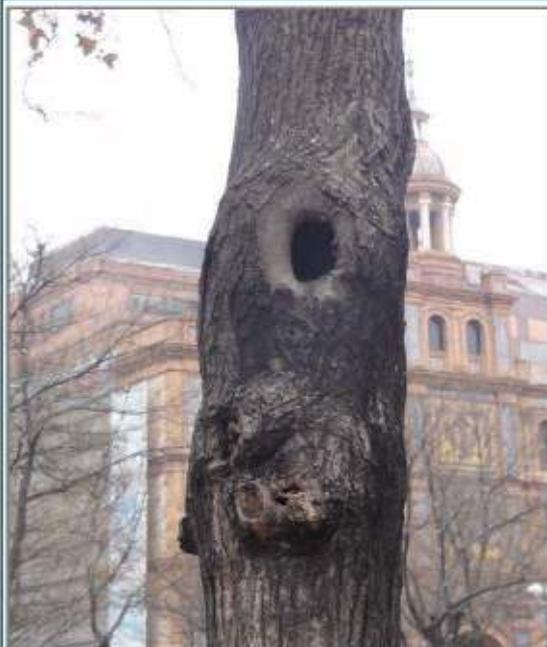
8. Cavidad en el tronco

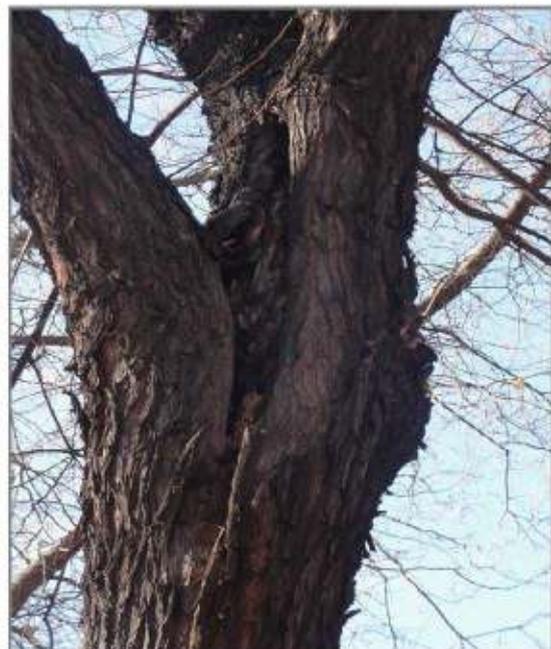
5.b Detalle de la cruz. Pudrición muy grave

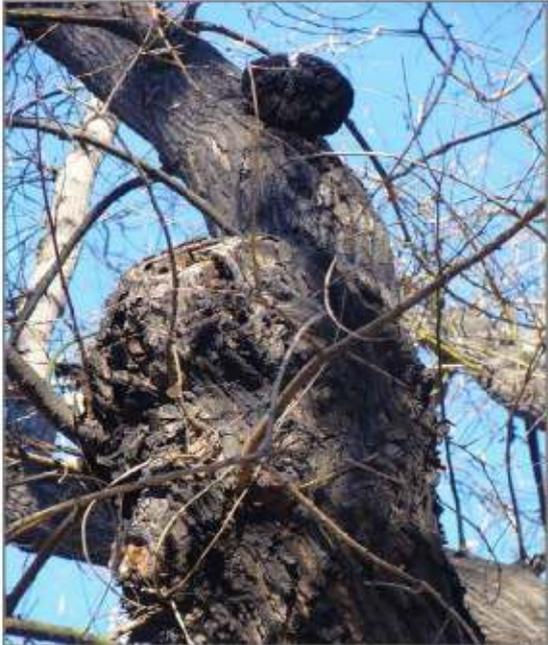
8. Cavidad en rama principal		9. Cavidad y fructificación de <i>Inonotus</i>

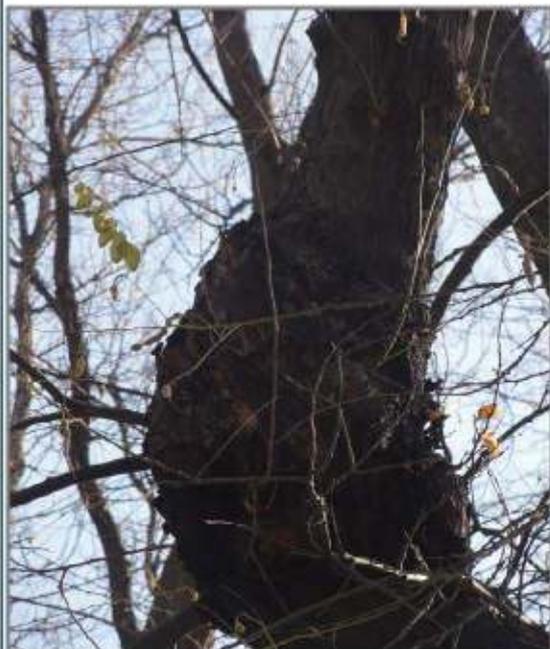
Poco porte, regresión severa, baja vitalidad, pudriciones graves en ramas principales y secundarias, deficiente anclaje en la cruz. Ramaje seco de poco calibre.

5.a Pudrición en rama principal

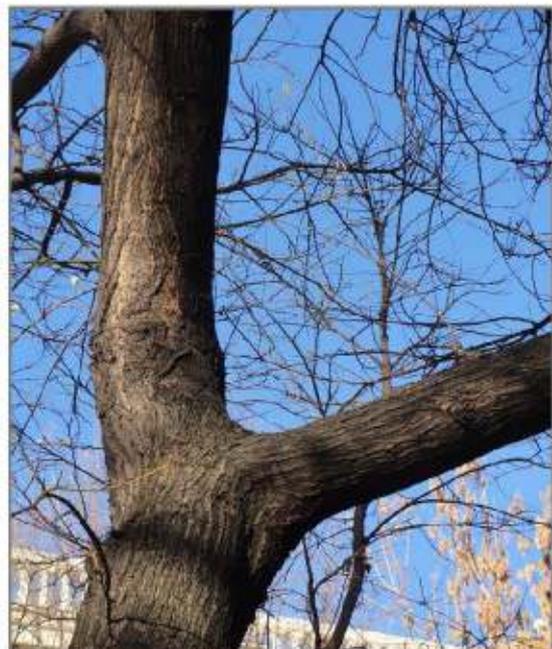
5.b Aceptable unión de ramas principales

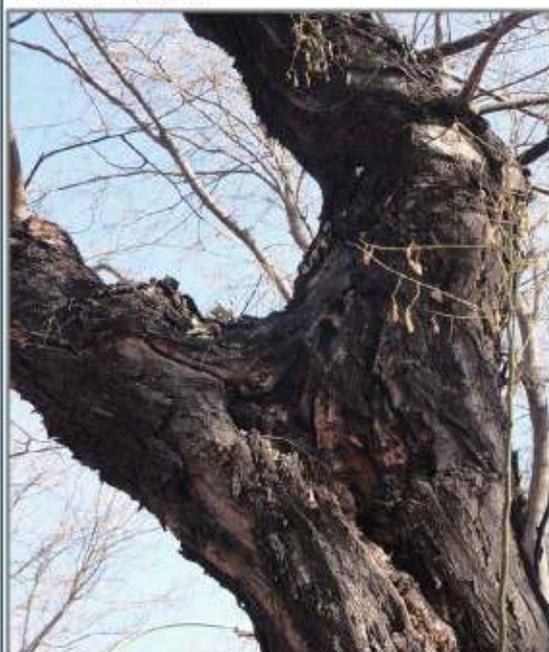
Poco porte, regresión severa, baja vitalidad, pudrición muy grave en unión y deficiente anclaje en la cruz. Fisura en rama principal. Desmochado de la misma. Ramaje seco de medio calibre. Fructificación de *Inonotus hispidus*.

5.a Pudrición muy grave en la cruz

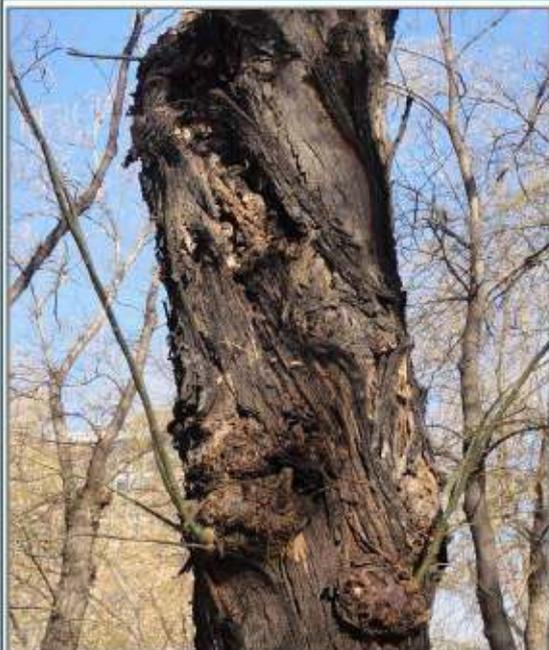
8. Pudrición muy grave en el tronco

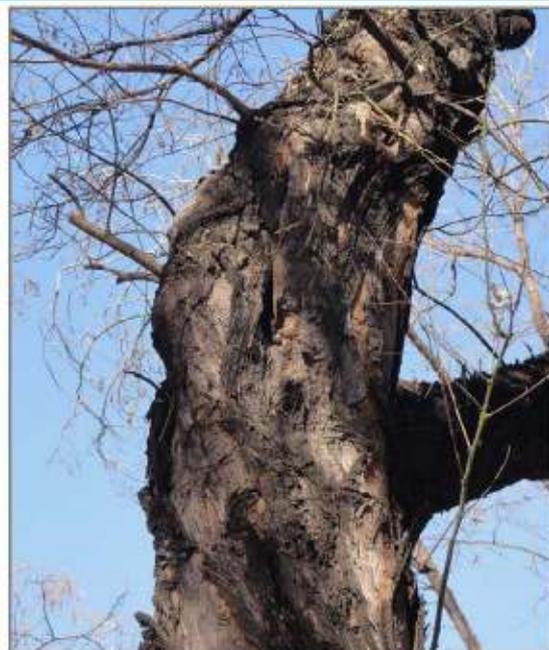
9. Deficiente anclaje en la cruz

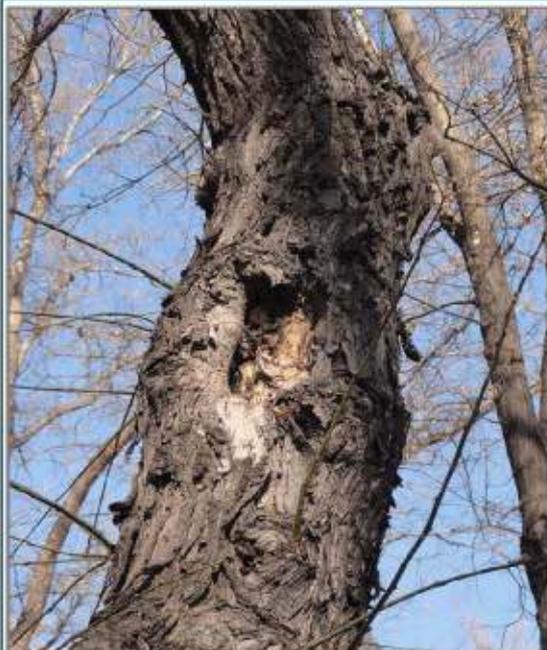
8. Pudrición y cavidad en rama principal

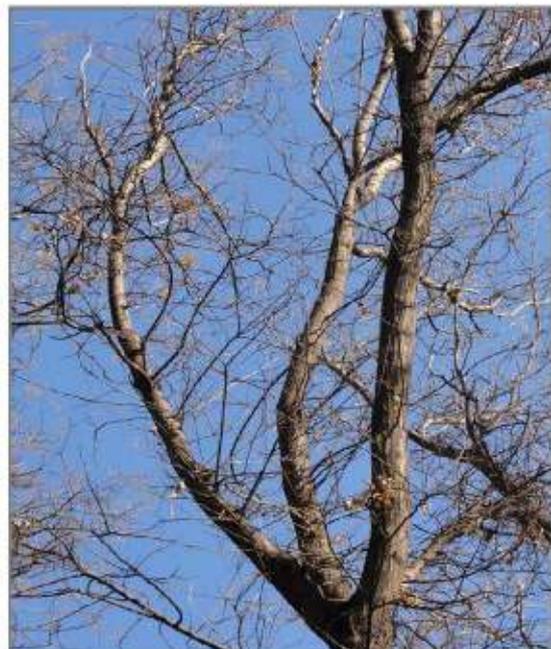
5.b Ramaje seco de poco calibre

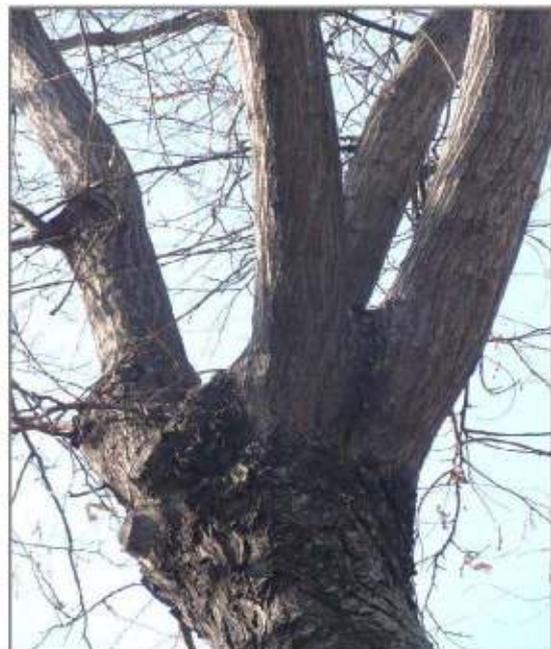
5.b Unión de secundarias

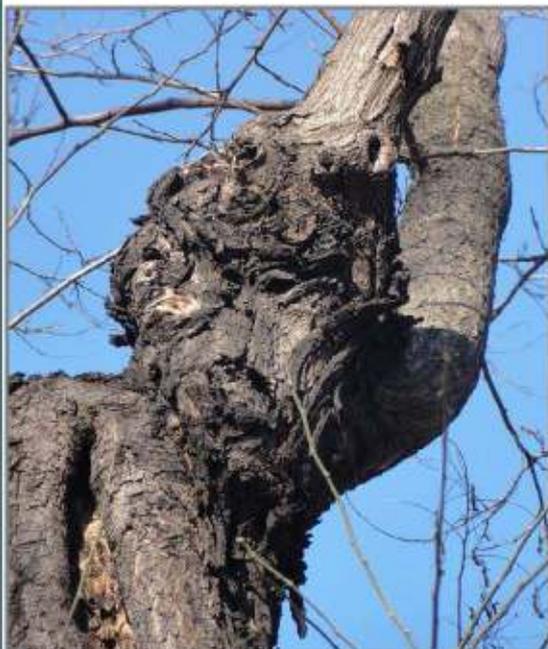
Poco porte. Regresión severa. Baja vitalidad. Pudriciones moderadas y angulación. Deficientes anclajes en la cruz. Secas de medio calibre. Estado ruinoso.

5.a Deficiente anclaje de rama principal

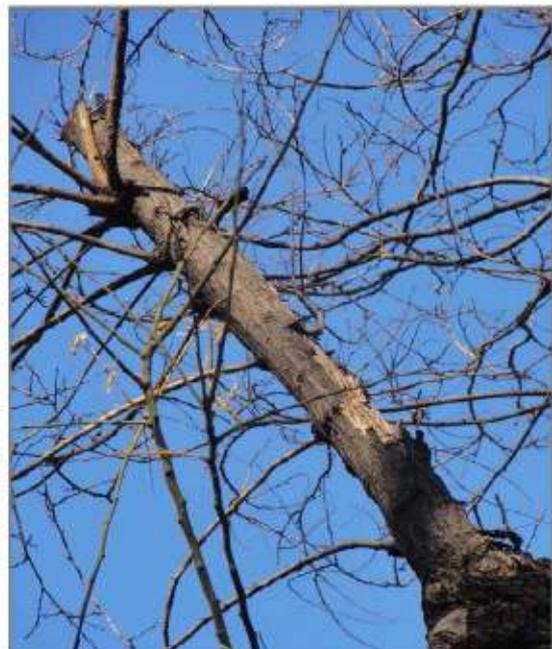
5.b Descortezado de rama principal

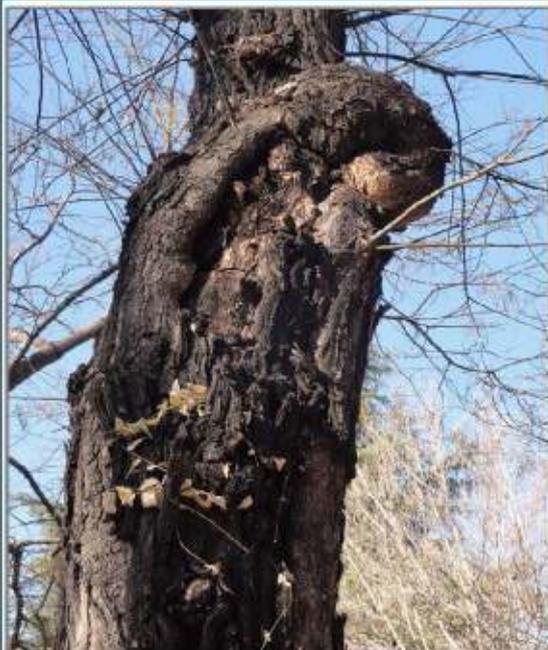
8. Pudrición muy grave en la zona de la cruz

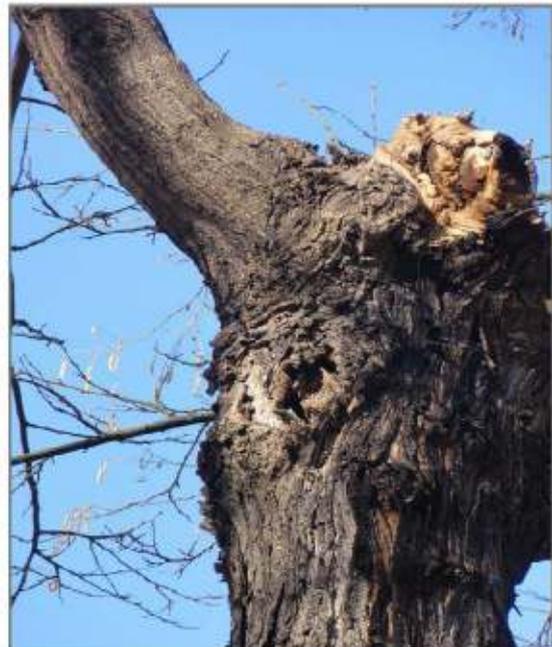
5.b Pudrición y exudación en la cruz

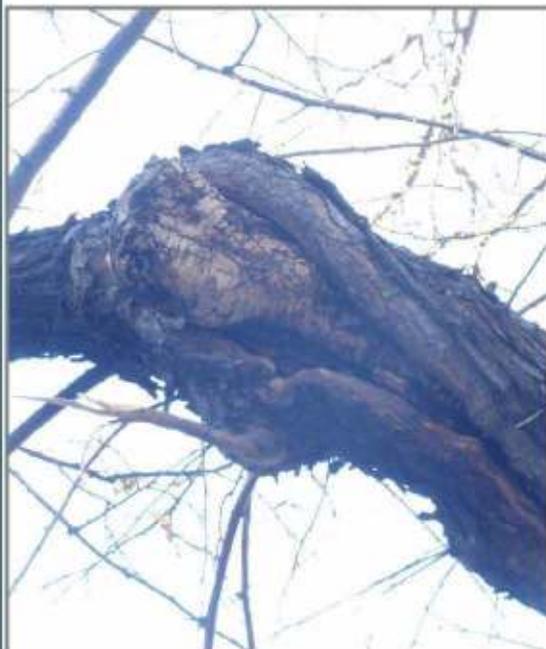
De poco porte. Regresión severa. Baja vitalidad. Pudriciones y angulación graves. Cavidad en unión de ramas secundarias. Deficiente unión de ramas principales con el tronco, y ramaje seco de poco calibre.

5.a Pudrición y madera vista en rama principal

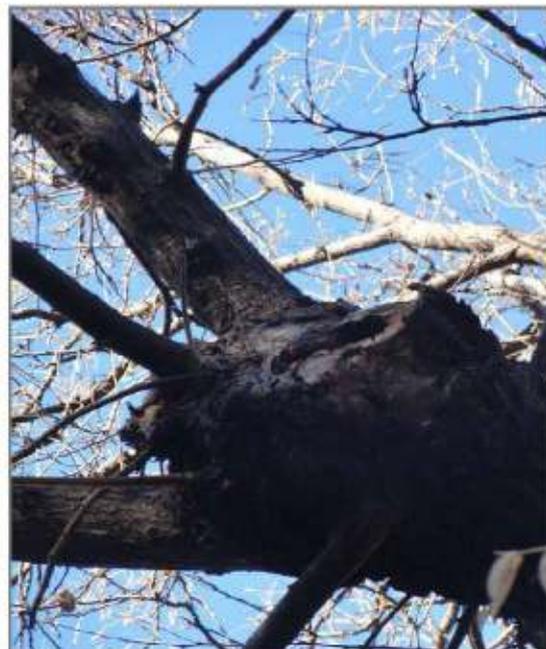
5.b Cavidades en unión de secundarias

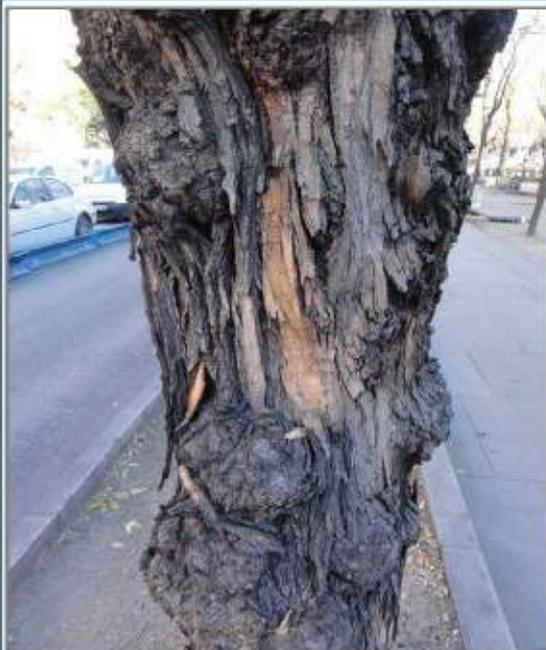
8. Descortezado y necrosis cortical en el tronco

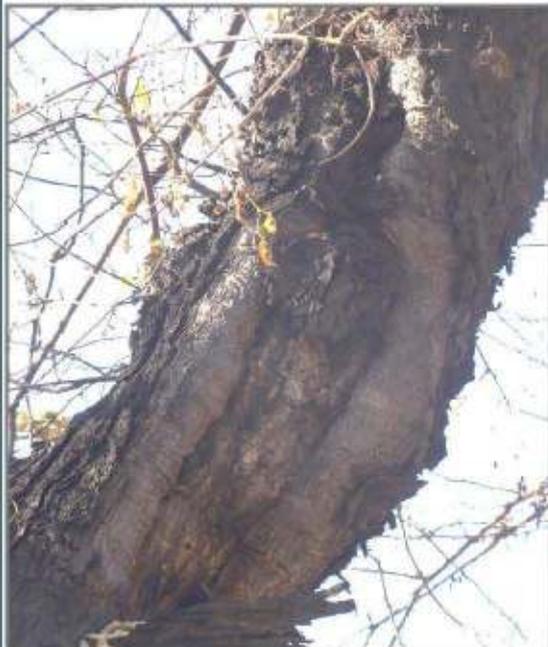
Poco porte. Regresión severa. Copa desmochada. Pudriciones muy graves en ramas principales y deficiente unión en la cruz y de ramas secundarias. Fructificación de *Inonotus hispidus* en varios puntos. Ramaje seco de poco calibre.

5.a Fructificación de *Inonotus hispidus* en rama principal

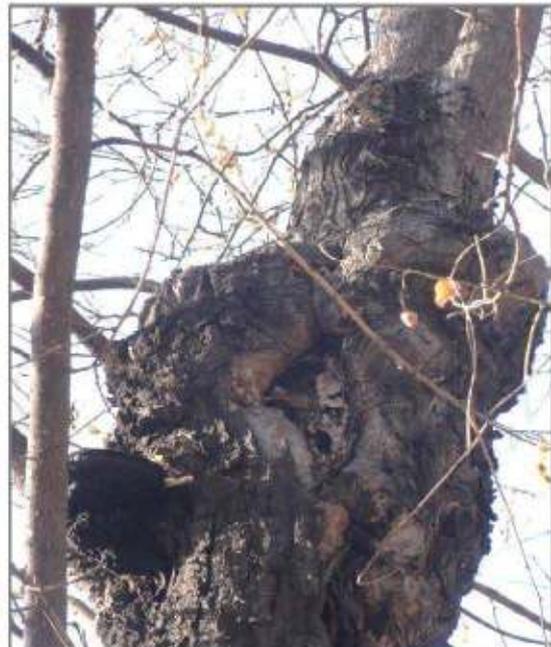
5.b Pudriciones en rama principal

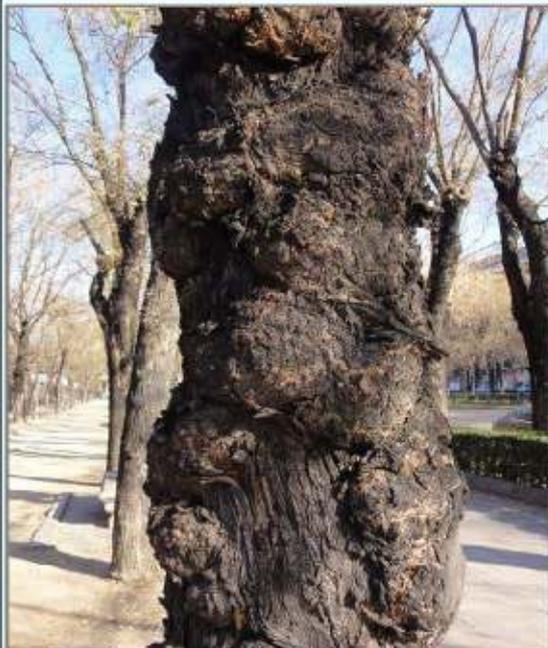
8. Engrosamientos en el tronco

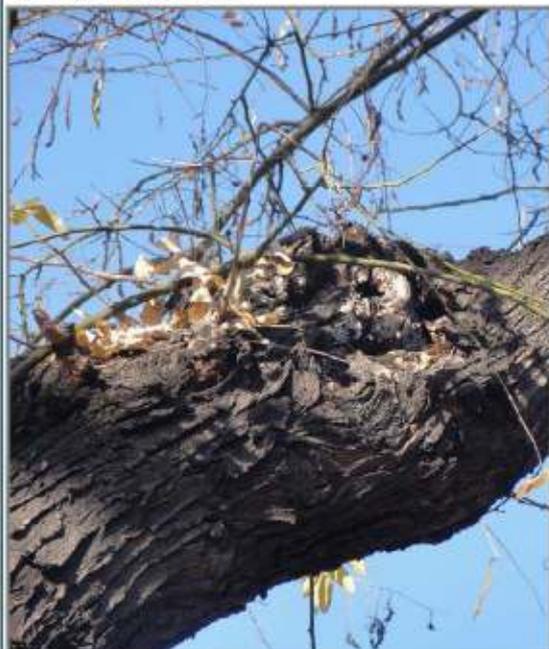
Poco porte. Regresión incipiente. Desequilibrio de rama principal con pudrición muy grave en zona de tensión. Alto brazo de palanca. Cavidad en unión de secundarias con muy deficiente anclaje. Ramaje seco de poco calibre.

5.a Pudriciones muy graves en rama principal

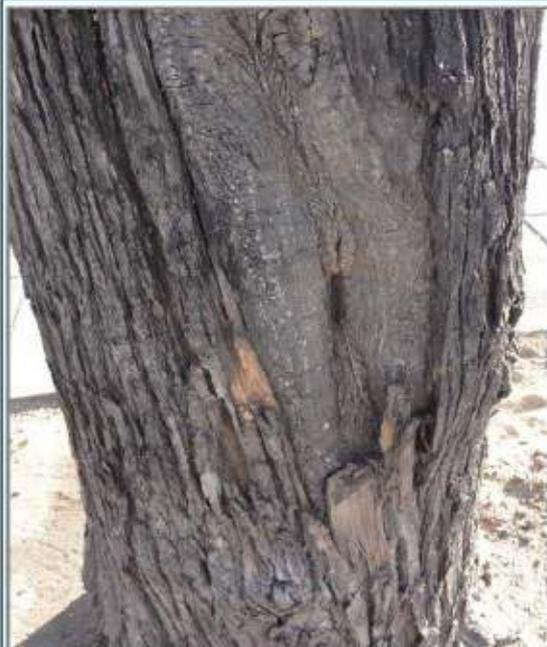
8. Descortezado y necrosis cortical del tronco

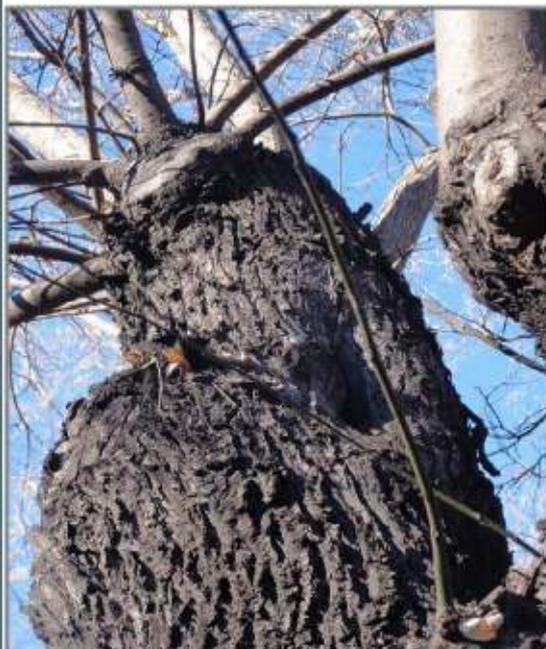
Medio porte, regresión moderada, baja vitalidadaltos brazos de palanca y ahilamiento leve. Pudriciones y cavidades en ramas principales. Defectuoso anclaje de ramas principales y secundarias.

5.a Cavity de rama principal

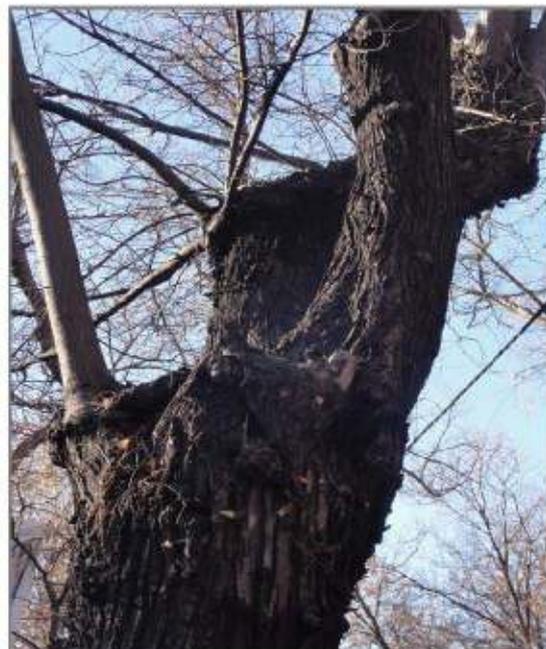
5.b Descortezado y necrosis cortical del tronco

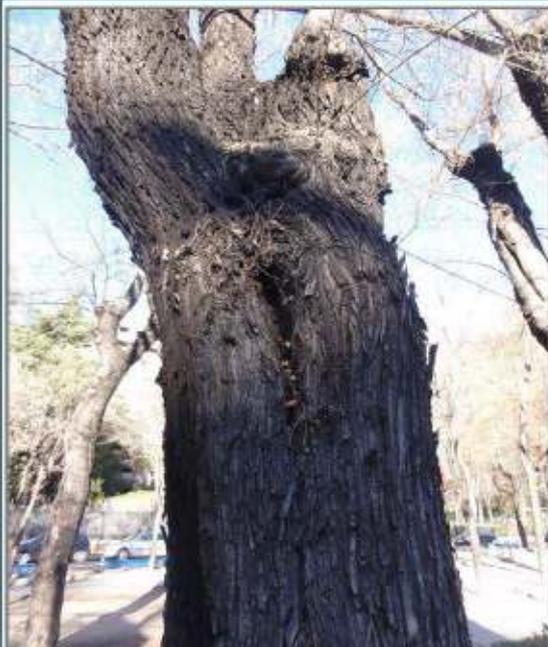
8. Cavidad en tronco-cruz

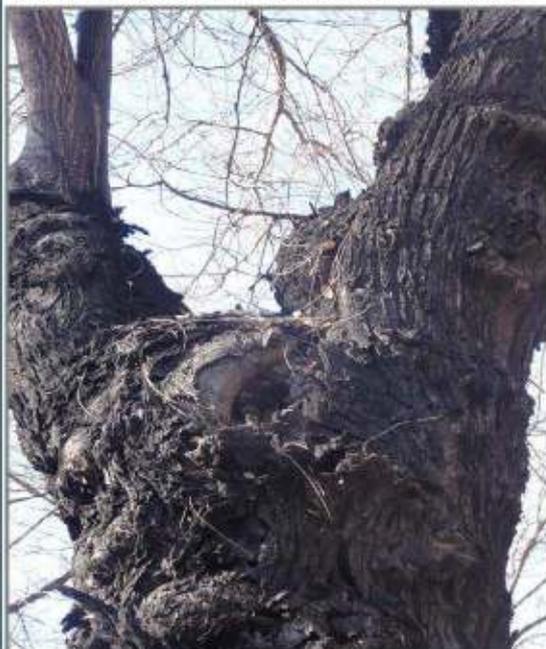
Poco porte. Regresión severa. Baja vitalidad. Altos brazos de palanca sobre la calzada. Restos de *Inonotus hispidus*. Muy deficiente anclaje de ramas principales y secundarias. Pudriciones importantes, cavidad en la cruz y ramaje seco en abundancia.

5.a Deficiente anclaje en la cruz. Cavidad

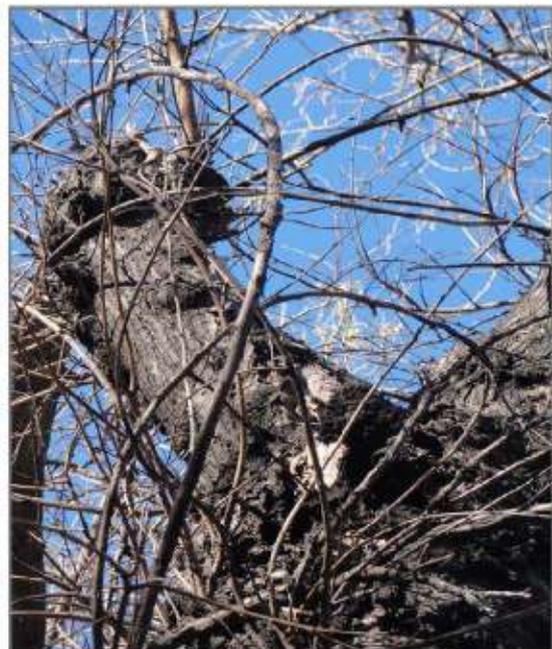
5.b Ramaje seco y presencia de *Inonotus hispidus*

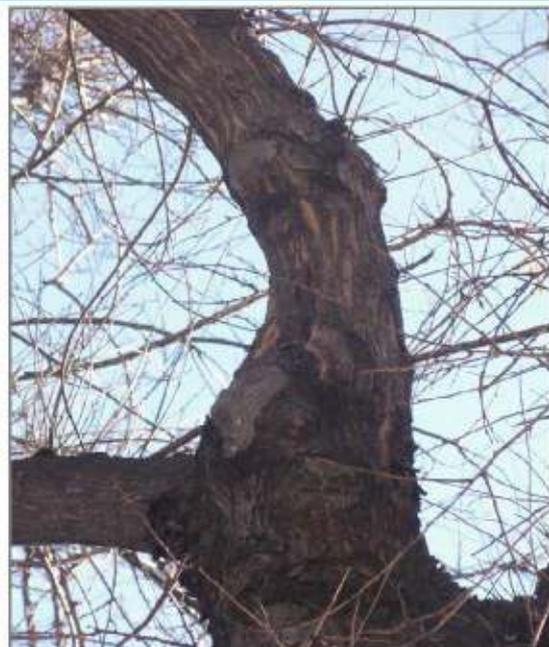
9. Deficiente unión de ramas. Descortezamiento

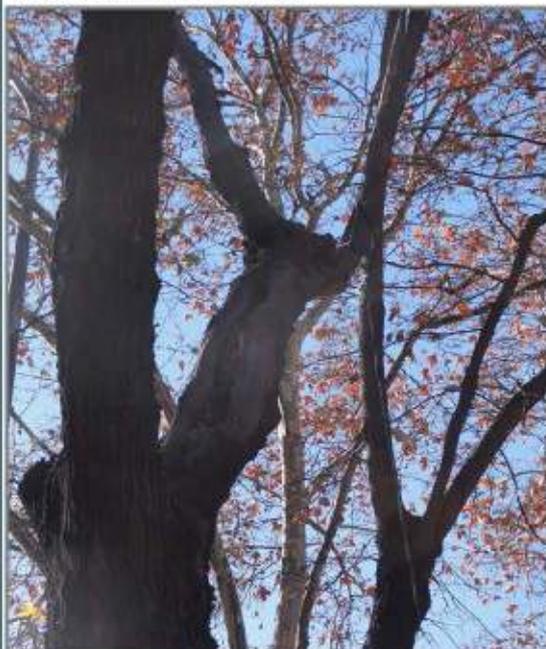
Poco porte, regresión severa, baja vitalidad, pudriciones importantes en ramas principales con madera vista en lado de tensión. Muy deficiente anclaje en la cruz. Pérdida de rama importante. Más del 50% copa seca. Estado ruinoso.

5.a Cavidad en lado de tension de rama

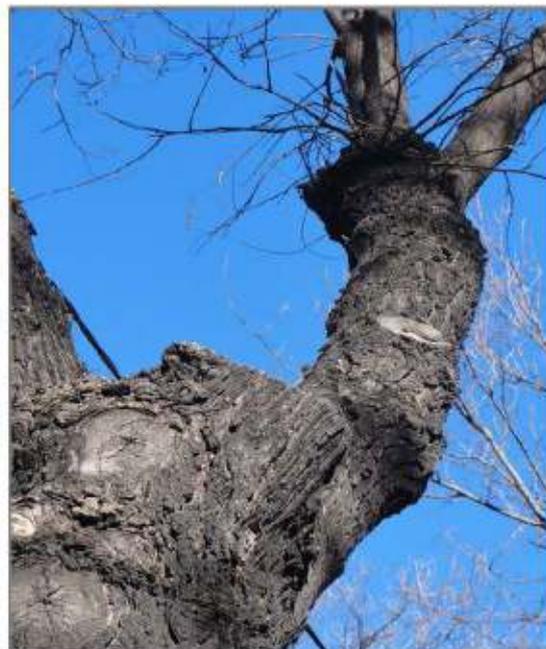
5.b Pérdida de rama principal

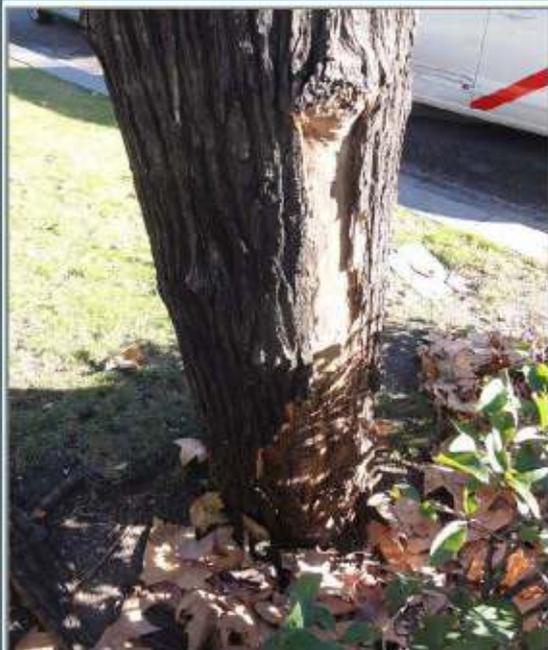
8. Ámplio descortezado en tronco-base

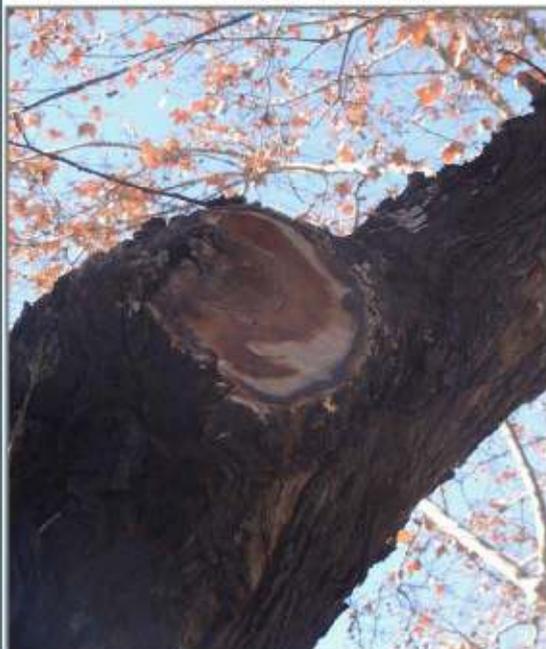
Poco porte. Regresión severa. Ahilamiento leve. Alto brazo de palanca. Pudrición muy grave de rama principal en la cruz con muy deficiente unión. Restos de *Inonotus hispidus* en el tronco. Pérdida de rama principal. Ramaje seco de poco calibre.

5.a Pérdida de rama principal y exudación

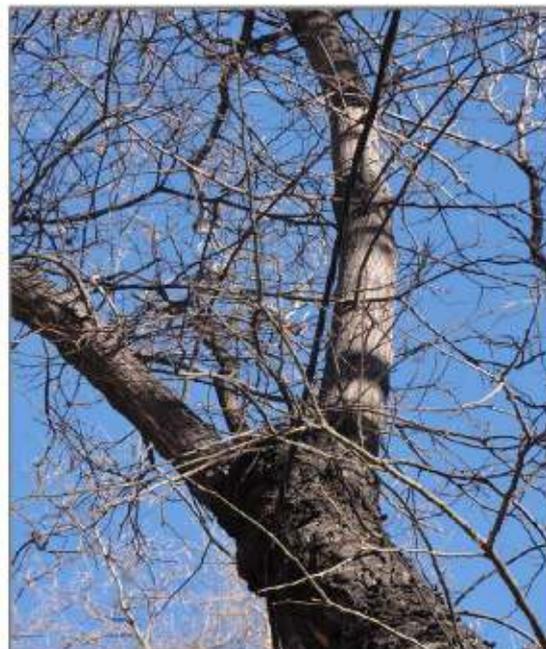
5.b Ramaje seco de poco calibre

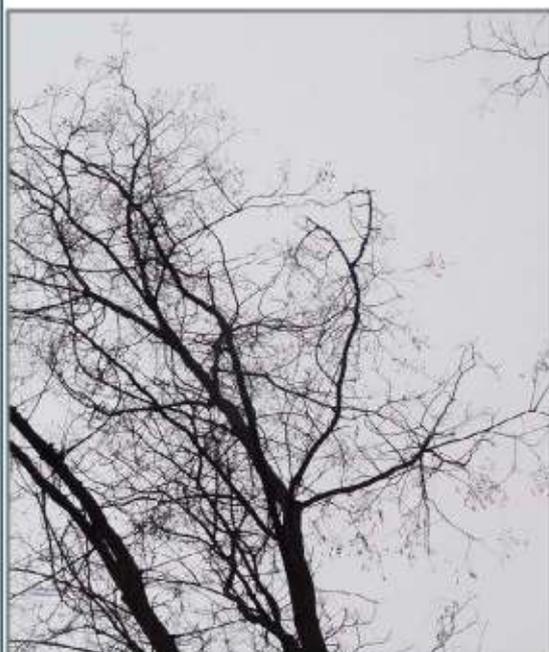
Poco porte, regresión severa, baja vitalidad, muy deficiente unión en la cruz con pudrición y angulación grave. Ramaje seco de medio calibre. Alto brazo de palanca.

5.a Ramaje seco de medio calibre

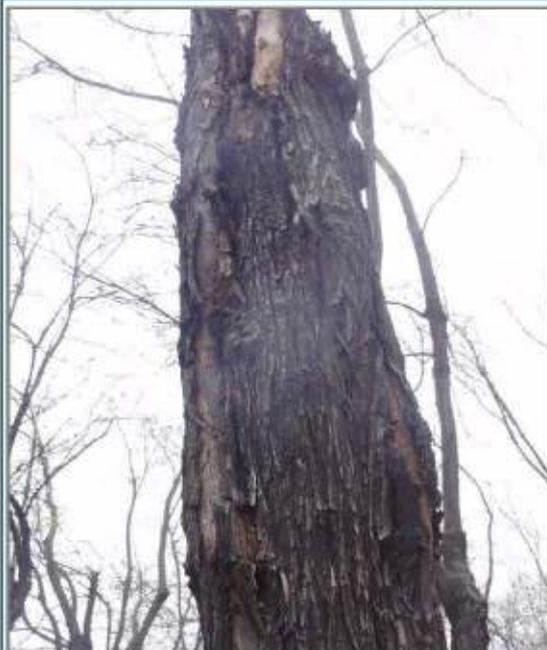
8. Pudrición muy grave en el tronco

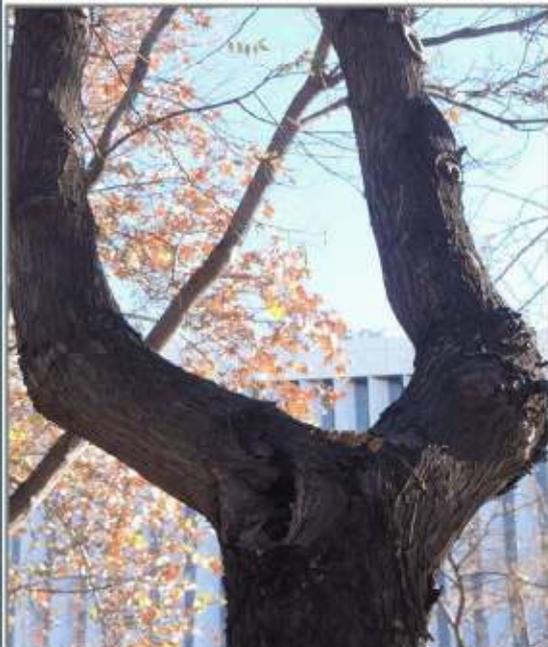
Poco parte. Regresión moderada. Pérdida de vitalidad. Pudriciones severas y cavidades en ramas principales y deficiente anclaje en el tronco. *Inonotus hispidus* en varios puntos de la copa. Ahilamiento leve y altos brazos de palanca.

5.a Cavidad en ramas principales

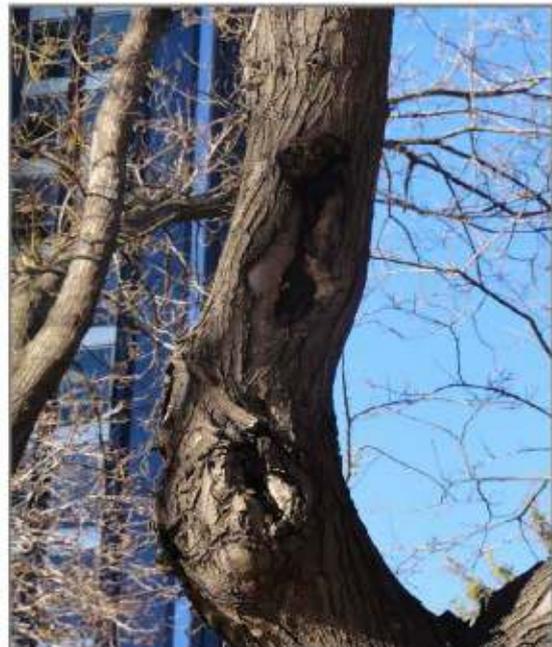
5.b Pudriciones en ramas principales

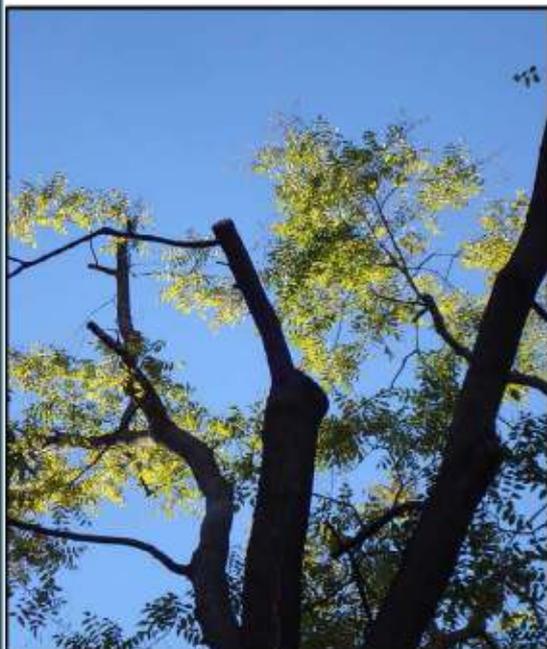
Copa estructurada y equilibrada, recientemente podada que impide visualizar la vitalidad del arbol. Con defectos muy graves en primaria por cavidad y pudrición.

5.a Copa recientemente podada.

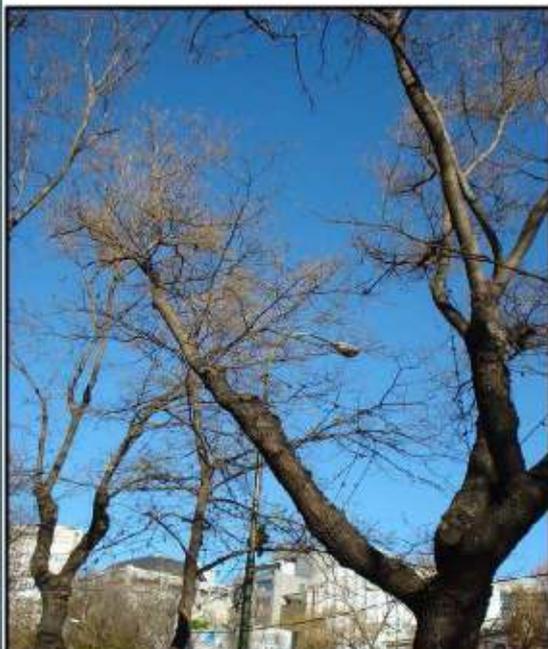
Copa muy abierta en vaso, con muy graves defectos estructurales. Presencia de numeros brotes epicórmicos.

5.a Brotes epicórmicos en copa

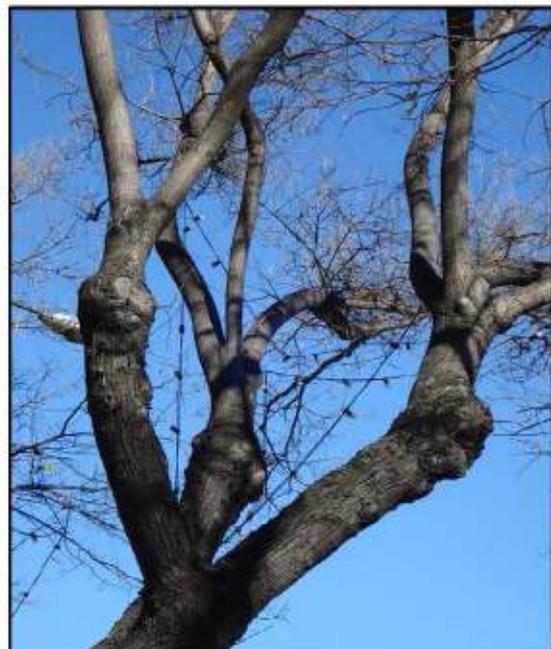
5.b Ramas secundarias muy vigorosas

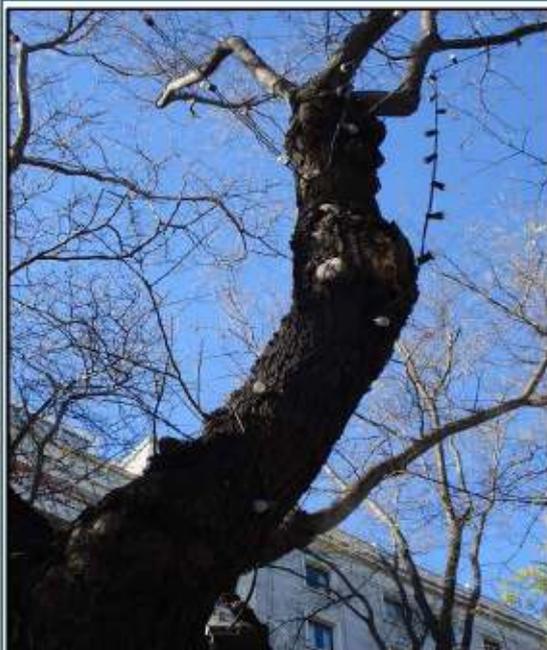
8. Rama primaria con cavidad y pudrición

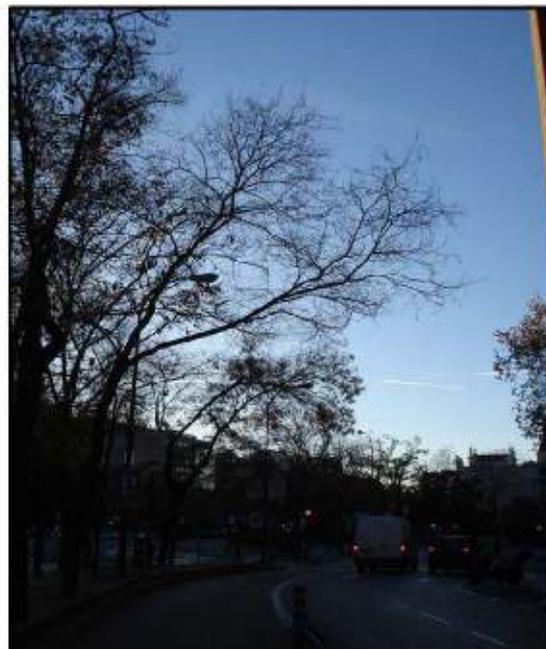
5.b Palanca de rama saliente sobre calzada
