INFORME DE VALORACIÓN DE RIESGO DEL ARBOLADO

Castellana	OBJECTID:	721637
DISTRITO: 6. Tetuán	LOTE:	1
ESPECIE:	<i>Sophora japonica</i>	
DIANA:	Alta	■
V. GLOBAL VITALIDAD:	Baja	■
V. GLOBAL EMPUJE:	Medio	■
ESTADO ESTRUCTURAL:	Regular	■
PROBABILIDAD VUELCO:	Alta	■
PROB. FRAC. TRONCO:	Media	■
PROB. FRAC. RAMAS:	Alta	■

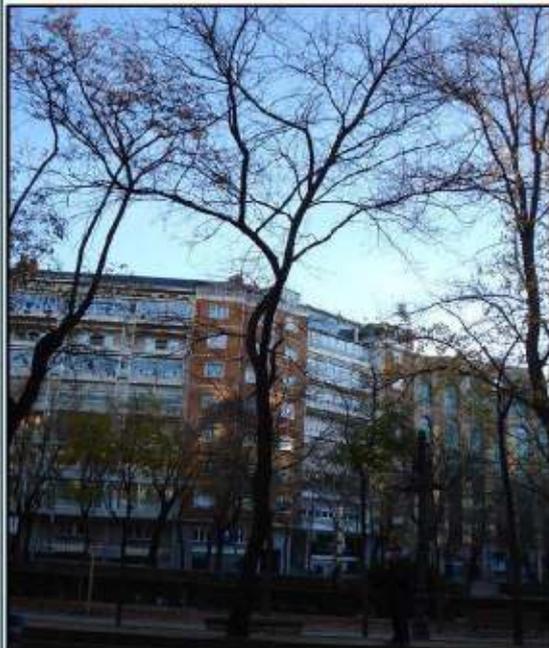
8. Ejemplar decrepito

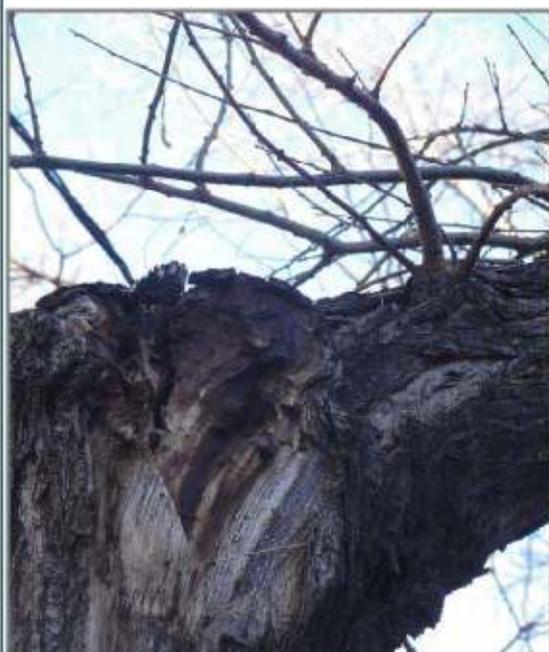
Poco porte, regresión severa, pérdida de vitalidad, pudriciones muy graves en ramas principales y deficiente unión con fisura en la cruz. Rama principal seca. Ramaje seco de poco calibre.

5.a Pudrición y fisura en la cruz

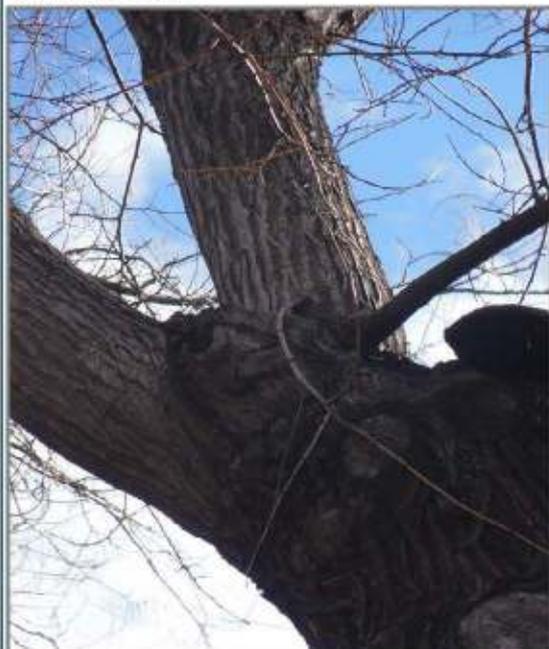
Medio porte. Regresión moderada. Baja vitalidad. Presencia de *Inonotus hispidus* en varios puntos. Rozamiento y heridas en secundarias de gran calibre. Altos brazos de palanca y pudriciones moderadas con angulación.

5.a Deficiente unión de ramas principales

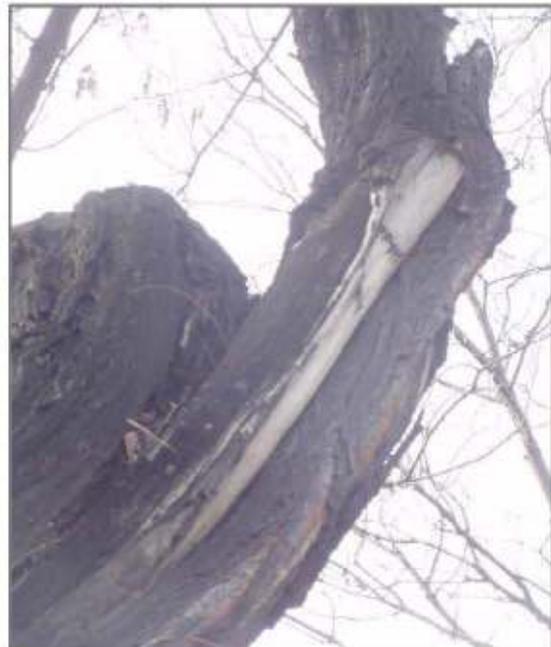
5.b Madera vista en rama principal

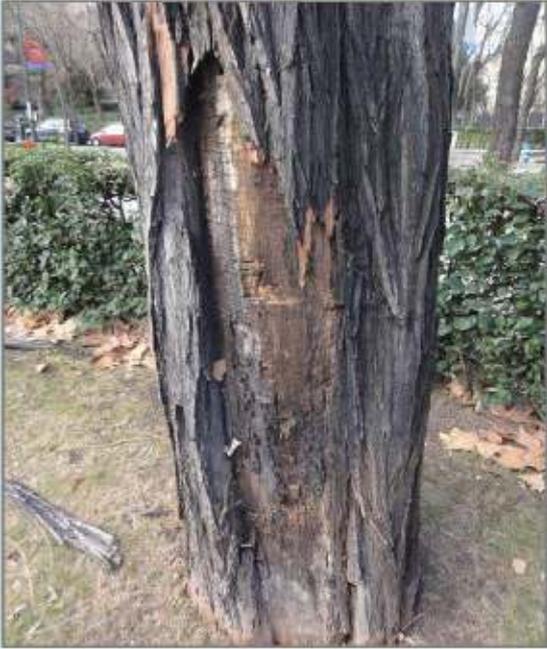
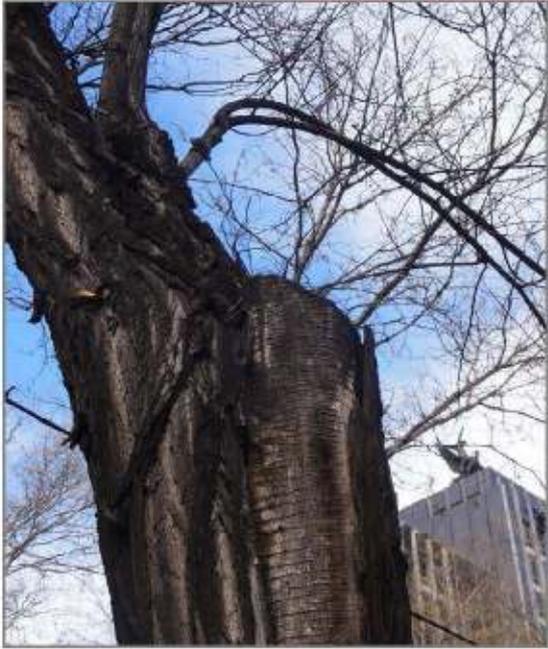
8. Pudrición y descortezamiento del tronco		9. Madera muerta del tronco
