INFORME DE VALORACIÓN DE RIESGO DEL ARBOLADO

Castellana	OBJECTID:	721792
DISTRITO: 6. Tetuán	LOTE:	1
ESPECIE:	<i>Sophora japonica</i>	
DIANA:	Alta	█
V. GLOBAL VITALIDAD:	Baja	█
V. GLOBAL EMPUJE:	Bajo	█
ESTADO ESTRUCTURAL:	Malo	█
PROBABILIDAD VUELCO:	Alta	█
PROB. FRAC. TRONCO:	Muy alta	█
PROB. FRAC. RAMAS:	Muy alta	█

VALORACIÓN GLOBAL DEL RIESGO: Muy alto

PROPIUESTA DE ACTUACIÓN: Tala

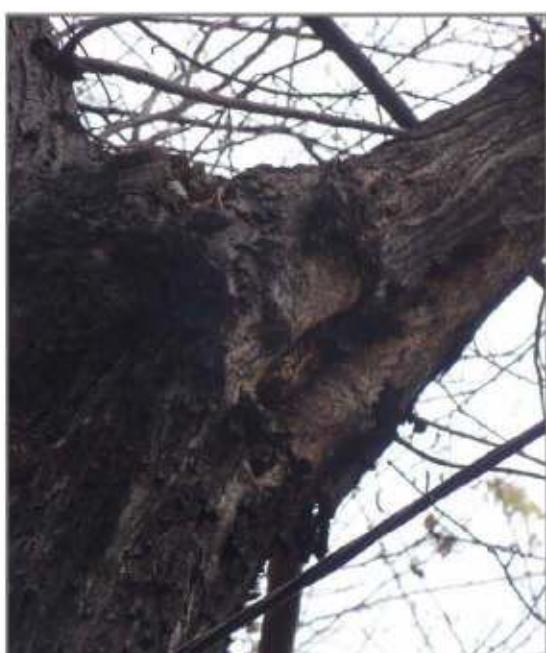
5.b Pudrición muy grave en rama principal

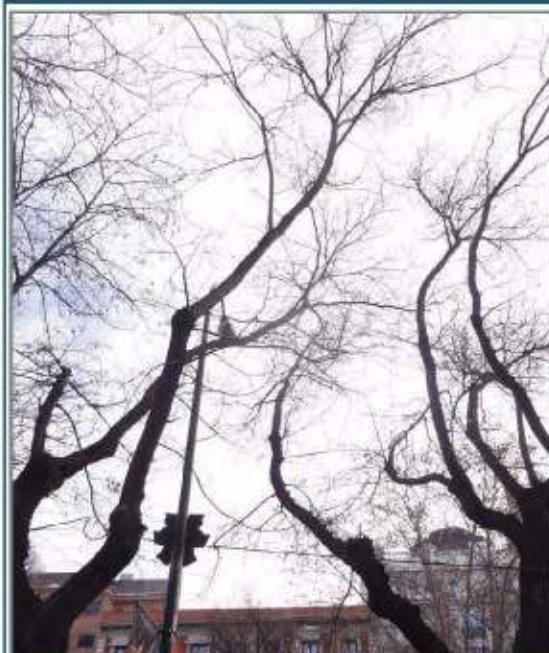
8. Altos brazos de palanca

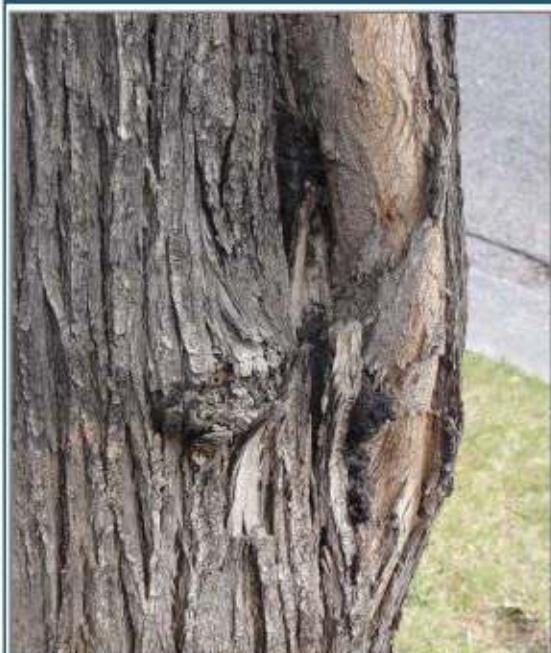
8. Restos de Inonotus en tronco

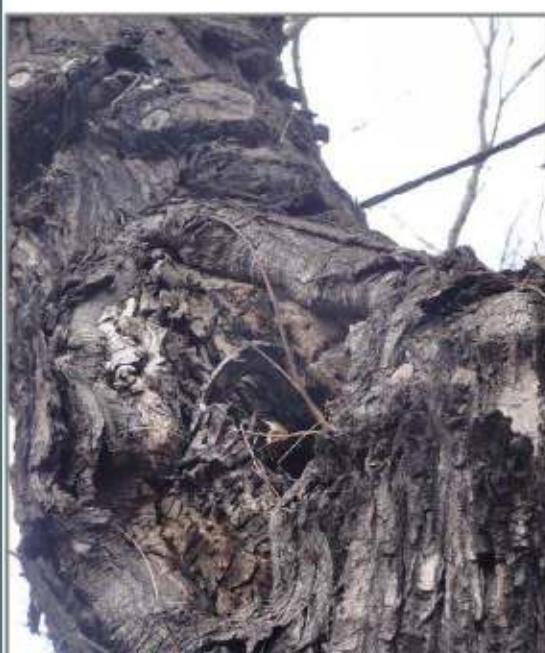
5.a Cavidad en la cruz. Pudrición en rama principal

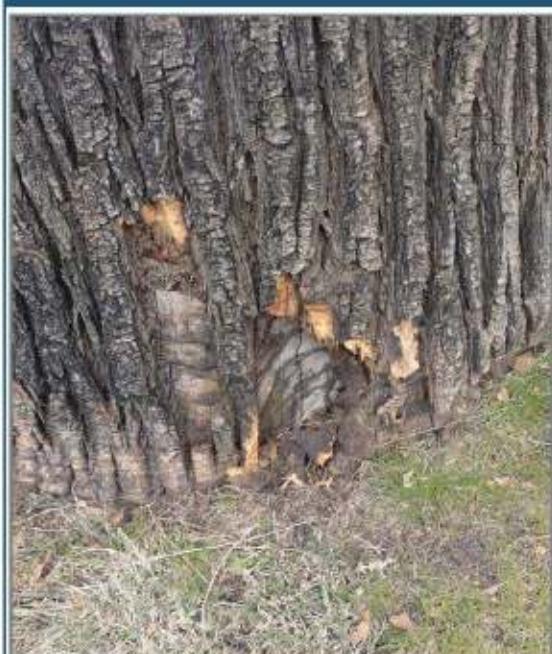
8. Vista de chancro concéntrico en el cuello

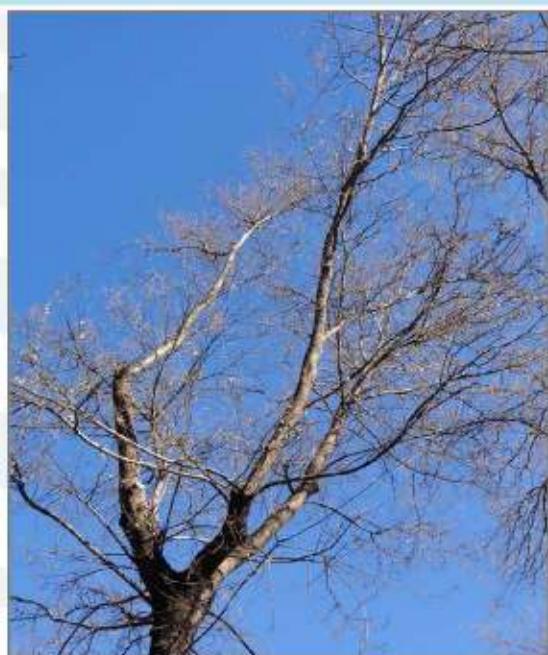
5.b Brazos de palanca

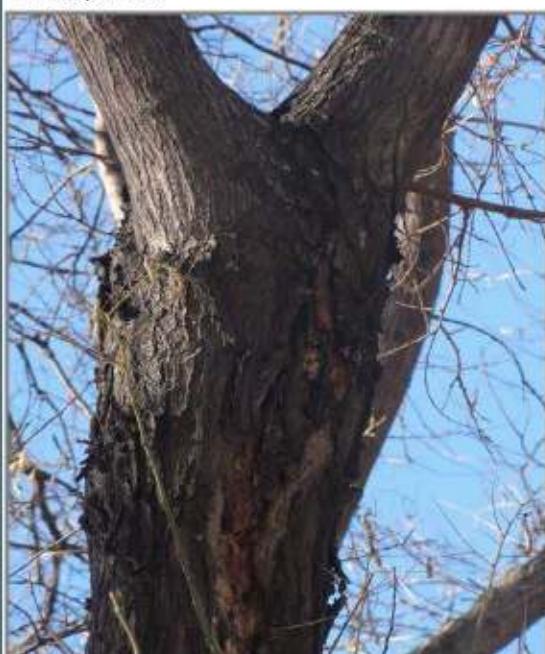
5.a Pudriciones en ramas principales

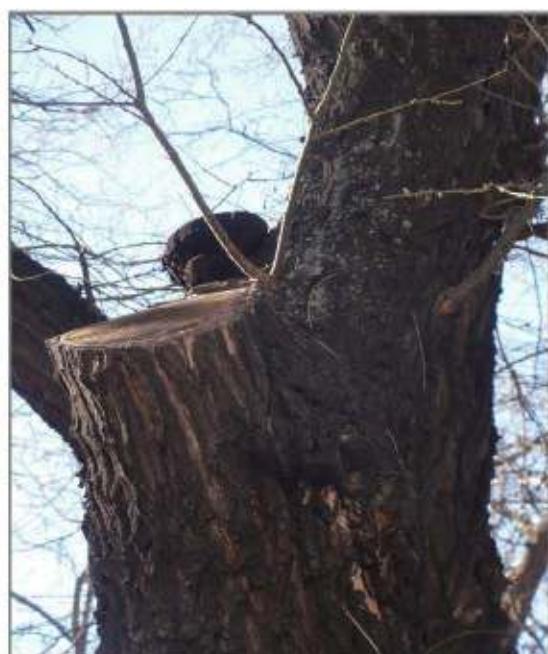
5.b Pérdida de rama principal e *Inonotus hispidus*

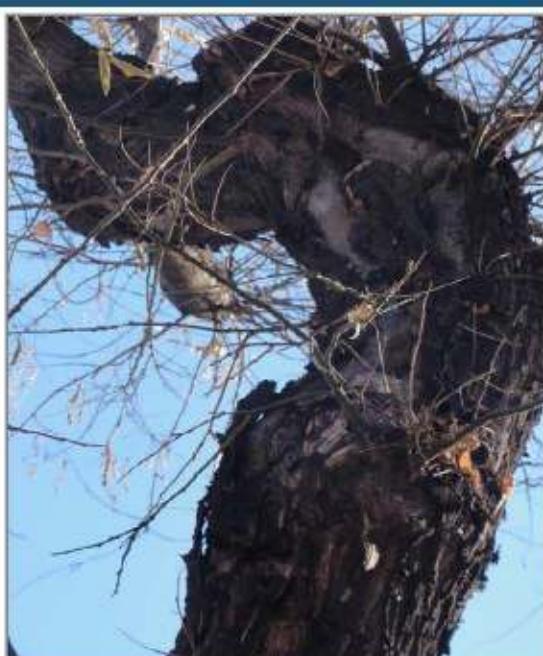
8. Pudrición muy grave en rama principal

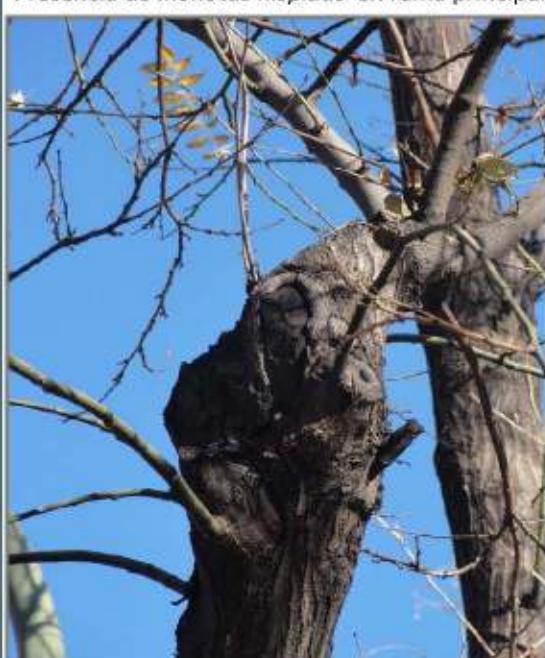
5.a Pudrición en rama secundaria

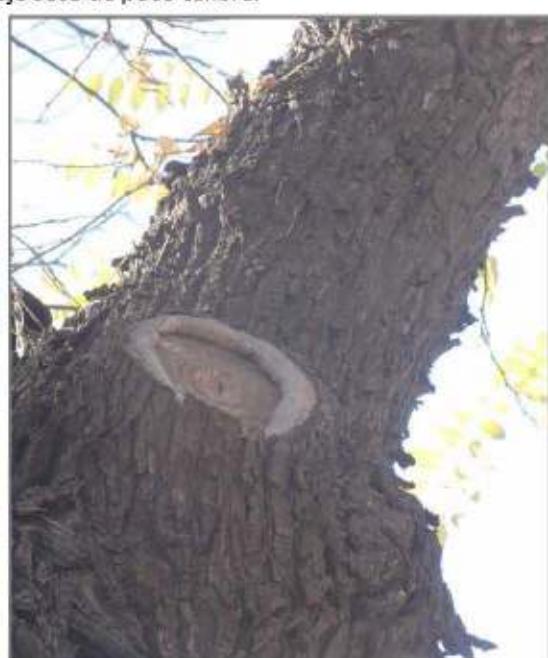
5.b Pérdida de rama principal

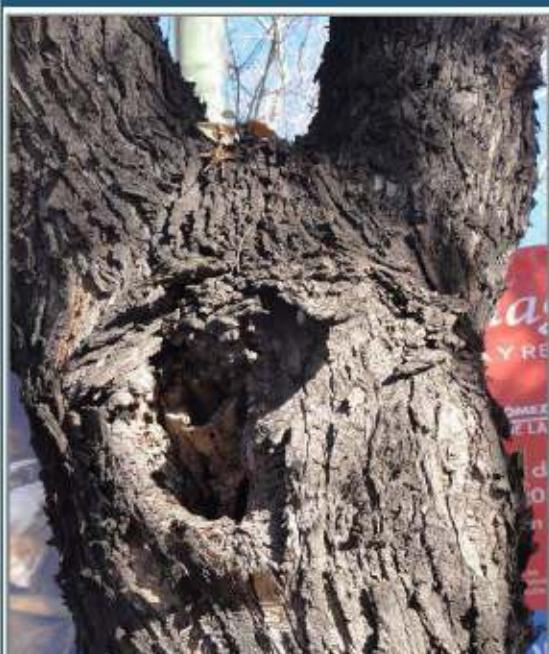
8. Cavidad y pudrición en la cruz

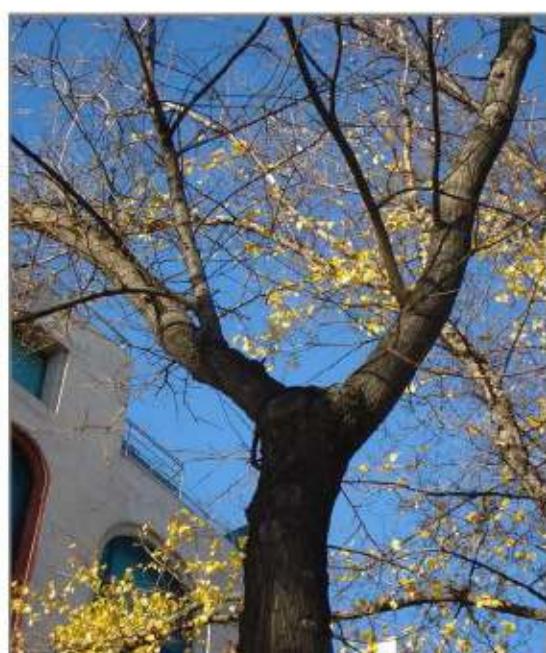
5.b Emisión de brotes epicórmicos

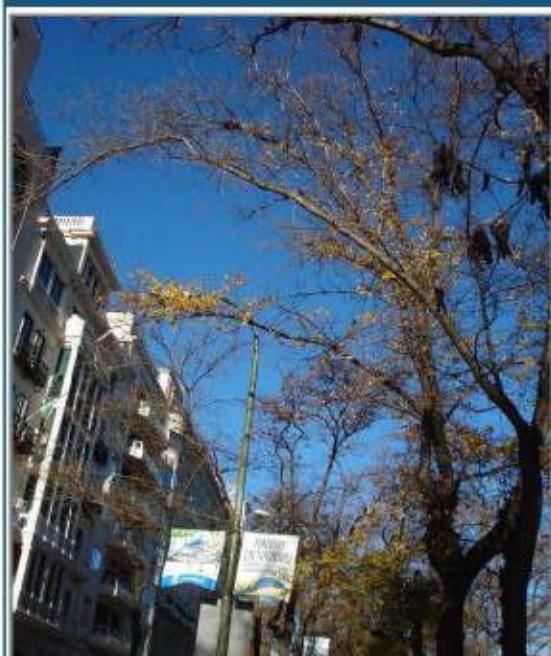
8. Palanca de rama saliente

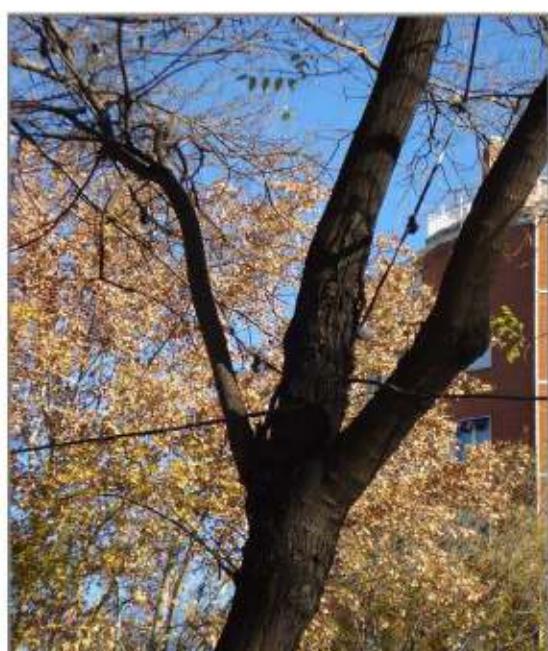
5.b Cruz y ramas principales

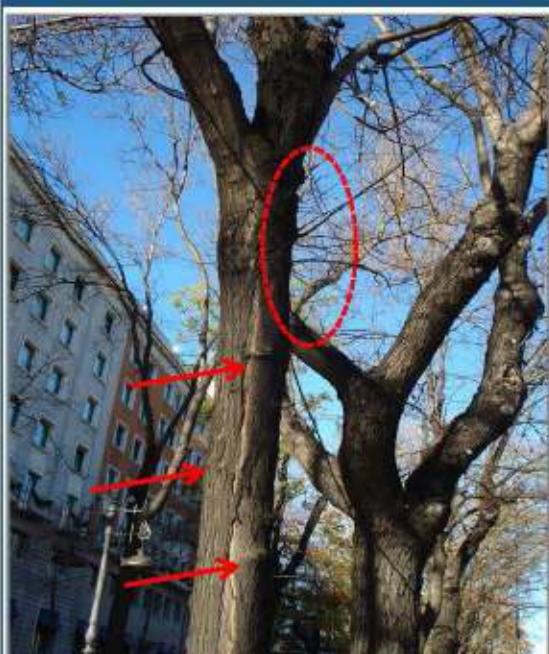
8. Brotes epicórmicos

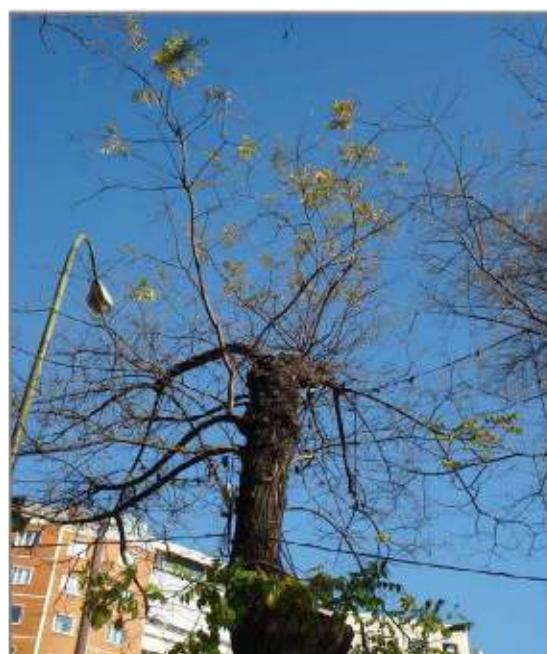
5.b Emisión de brotes epicórmicos

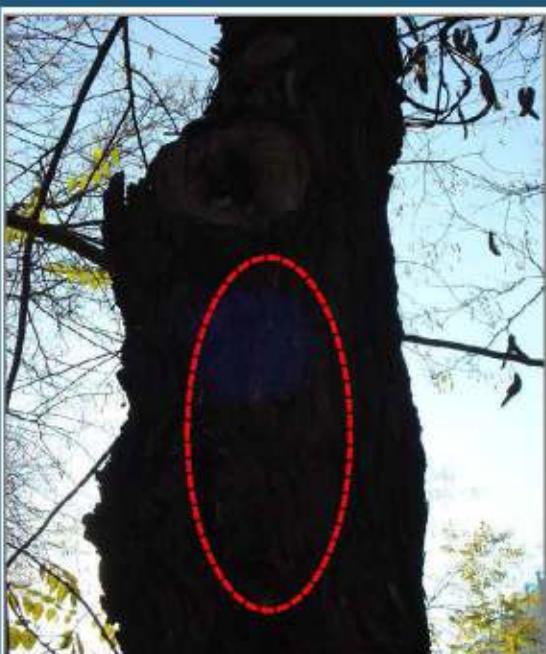
8. Cancro en tronco

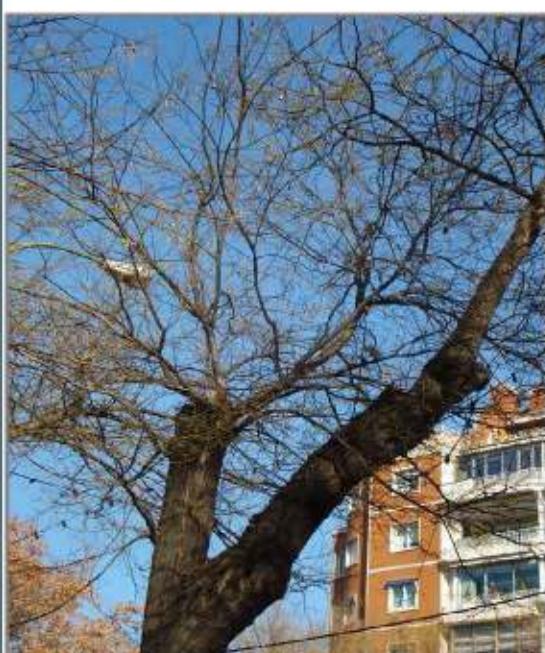
5.a Rama principal terciada

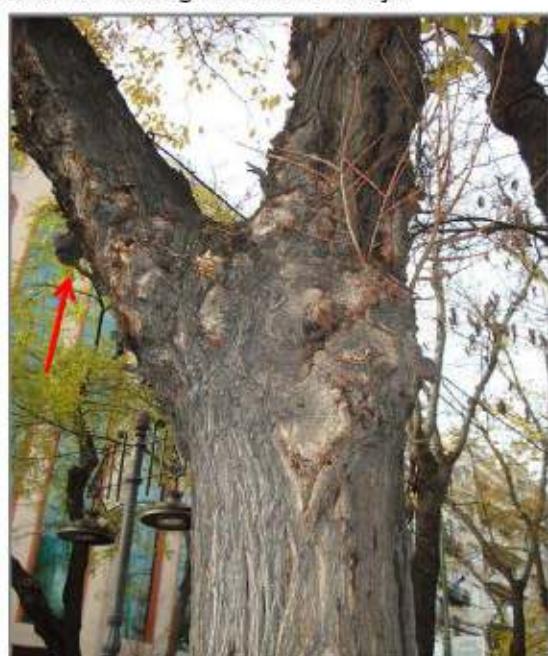
5.b Carpóforo de *Inonotus hispidus*

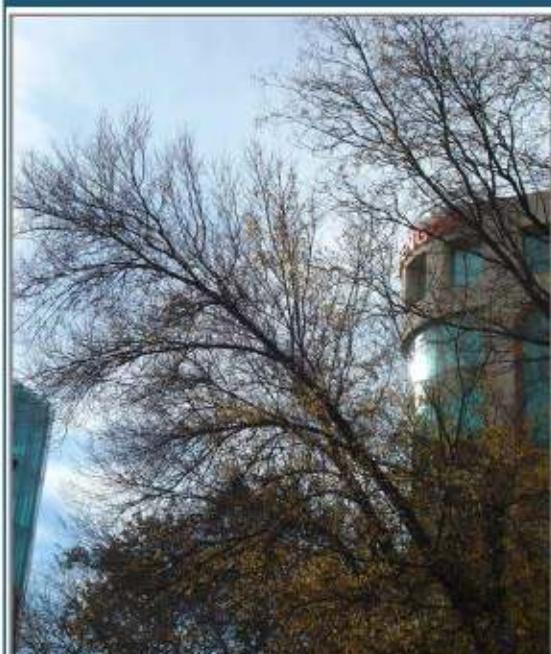
8. Largos brazos de palanca

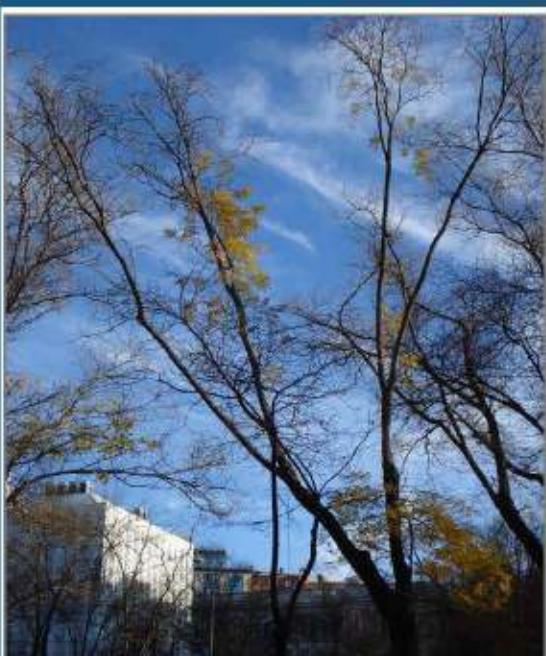
8. Largos brazos de palanca

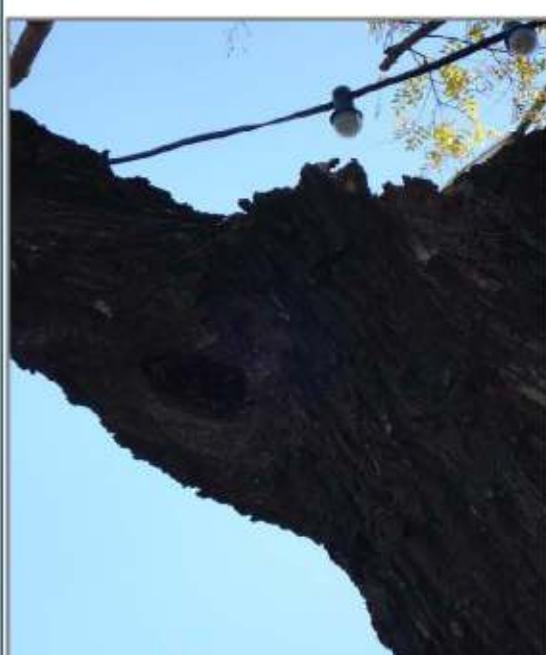
5.a Anclaje de rama principal

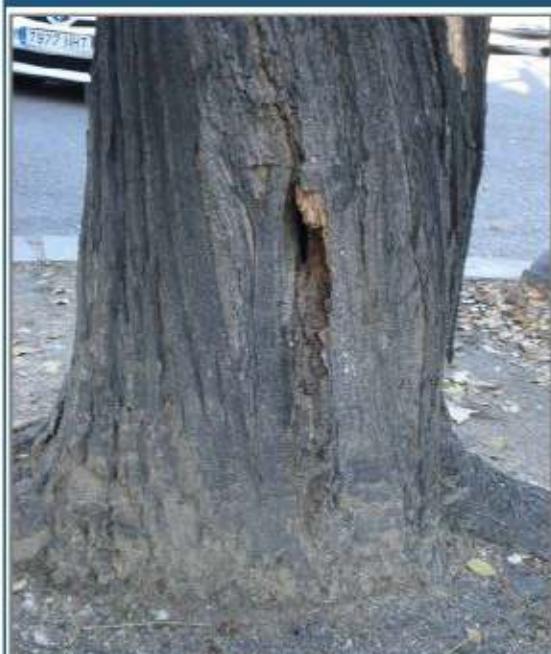
8. Cavidad en tronco

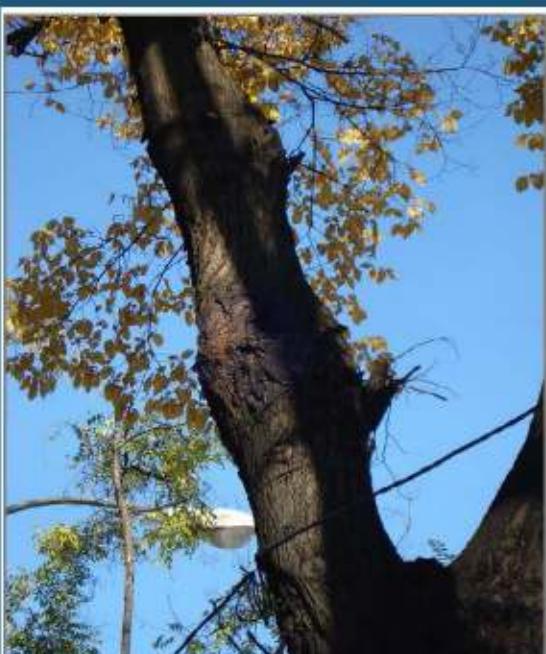
8. Rama principal con daños

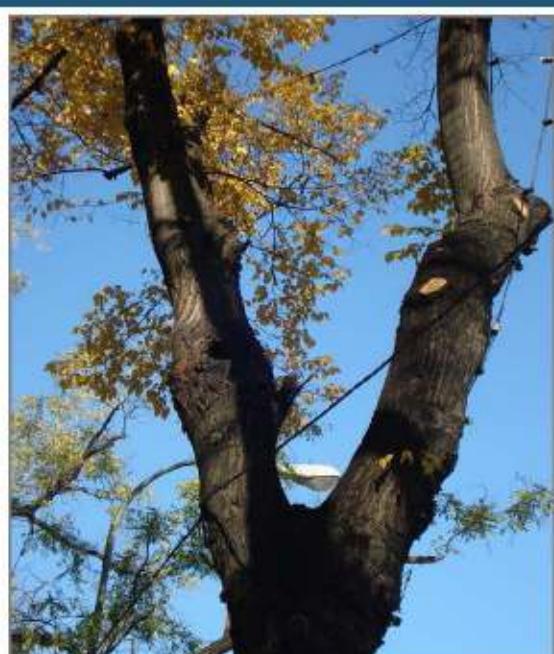
9. Labores de poda recientes

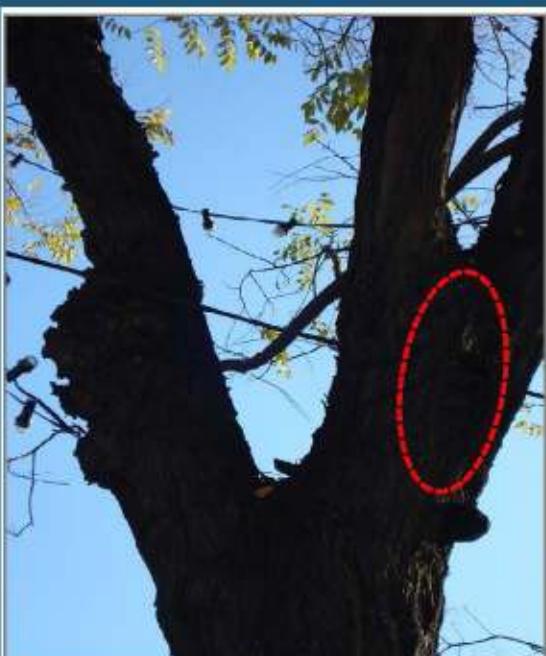
8. Cancro y carpóforo

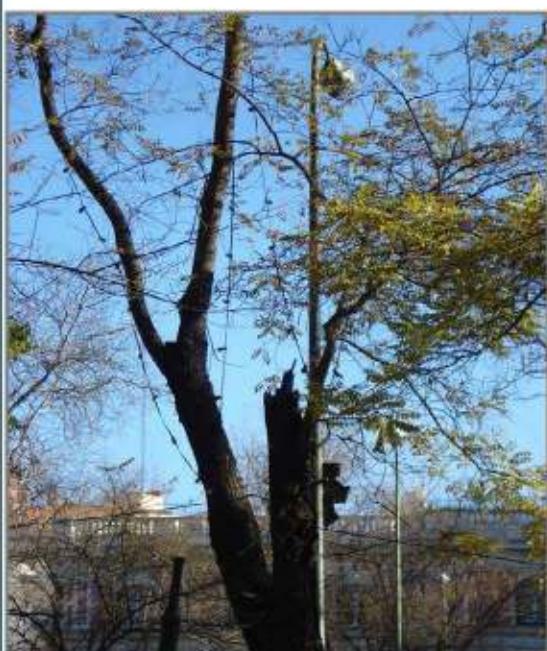
5.a Rama principal fracturada

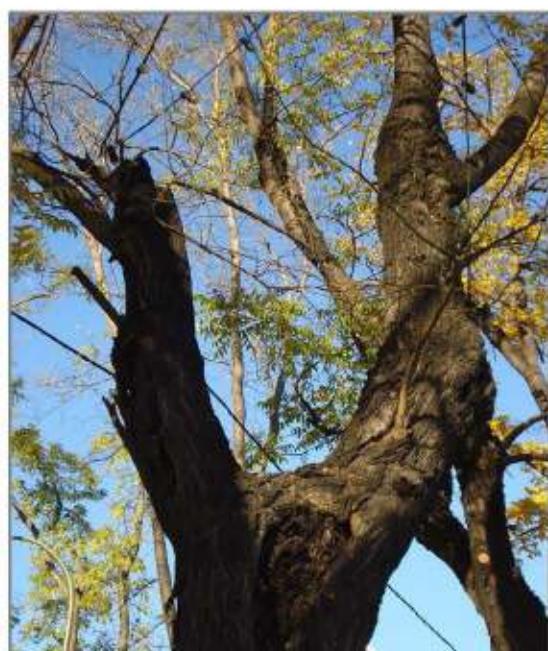
5.b Deficiente anclaje de la copa

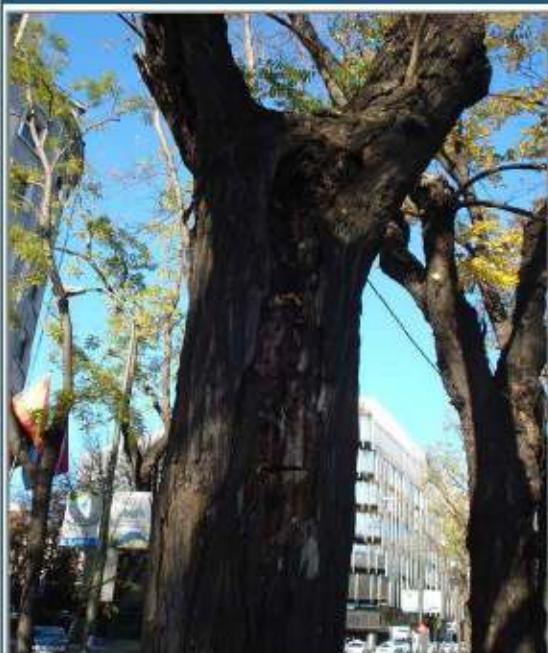
8. Cavidad y pudrición en cruz y tronco

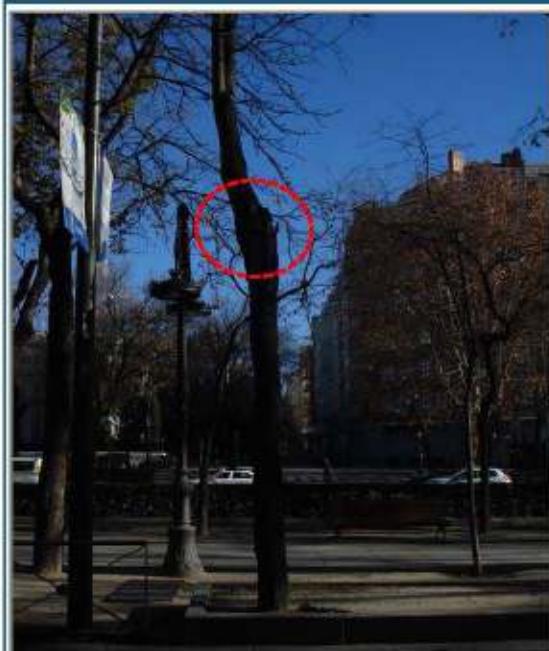
8. Copa refaldada

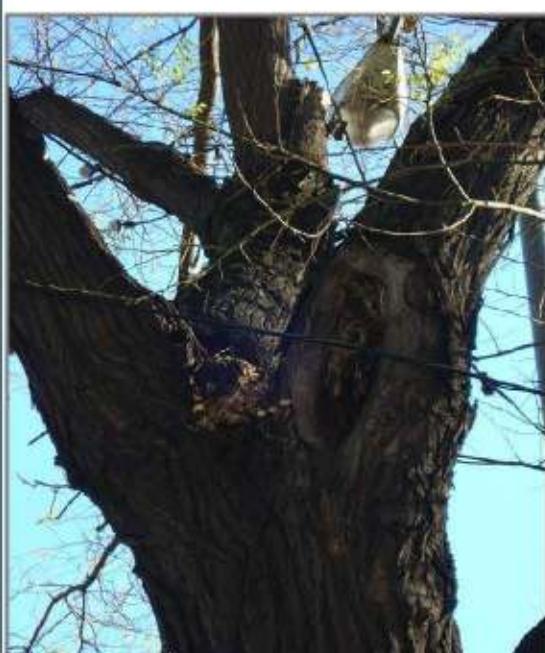
5.a Cavidad y pudrición en base de primaria

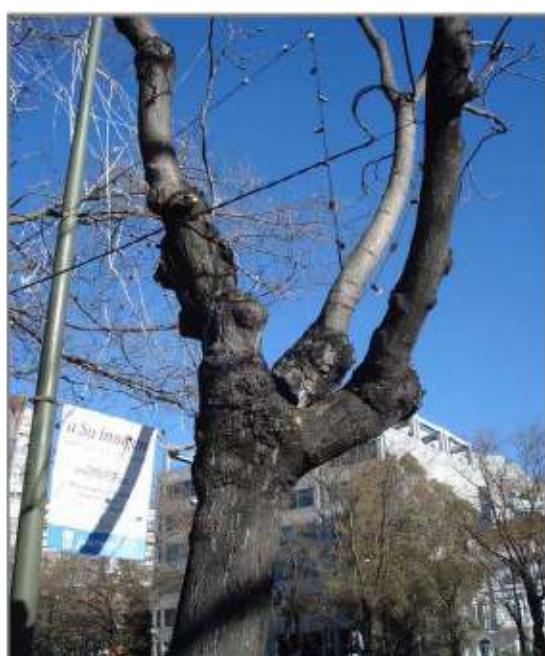
5.b Terciados no consolidados

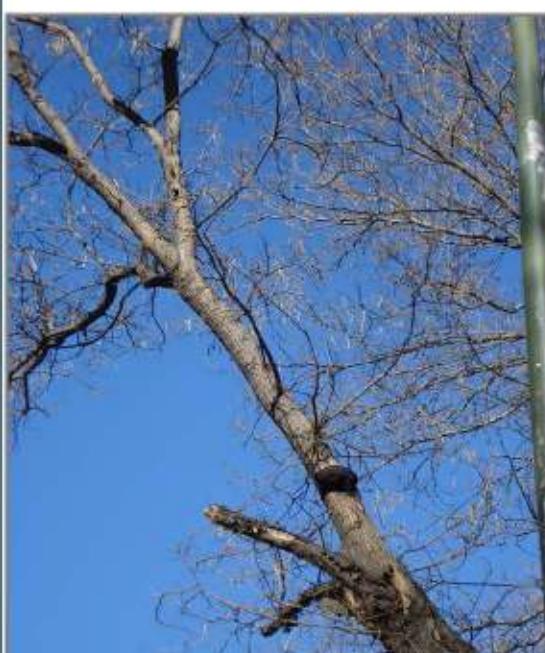
5.a Detalle de ramas fracturadas y carpóforo

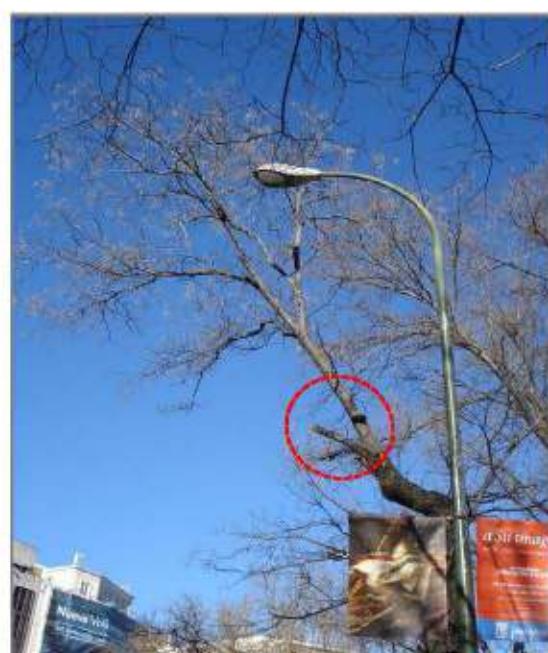
5.b Ramas secundarias secas y carpóforo

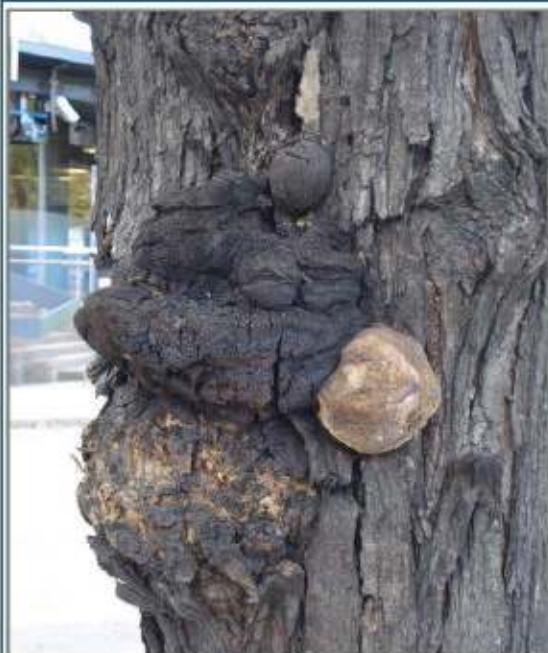
8. Crecimiento meristemático y carpóforos

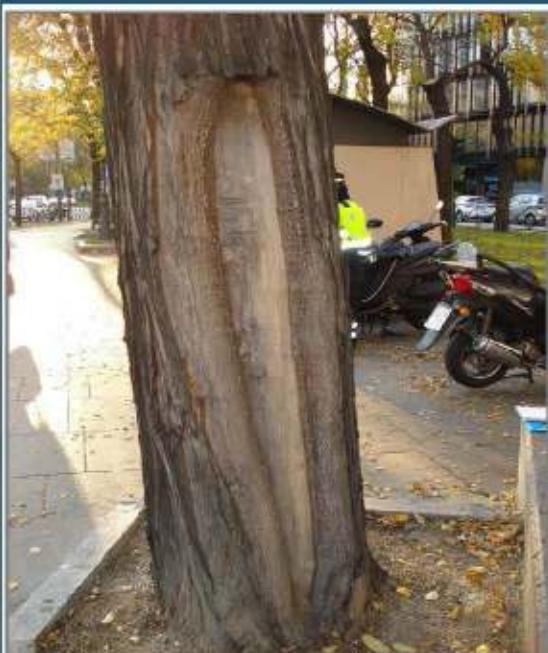
8. Herida longitudinal en tronco

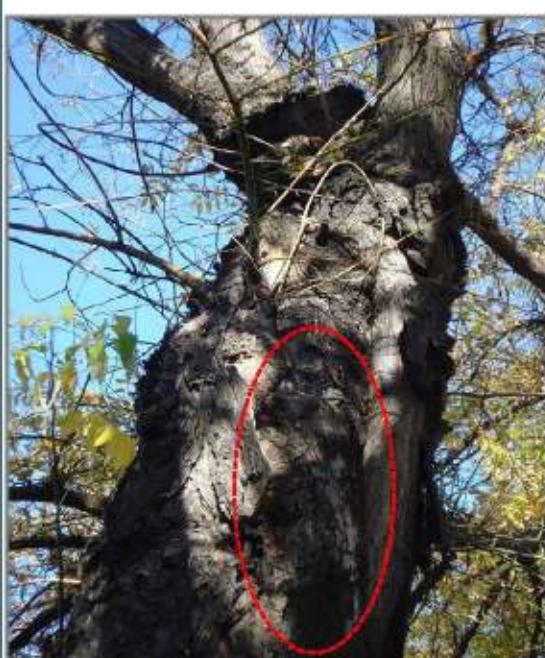
5.a Fendas en madera muerta

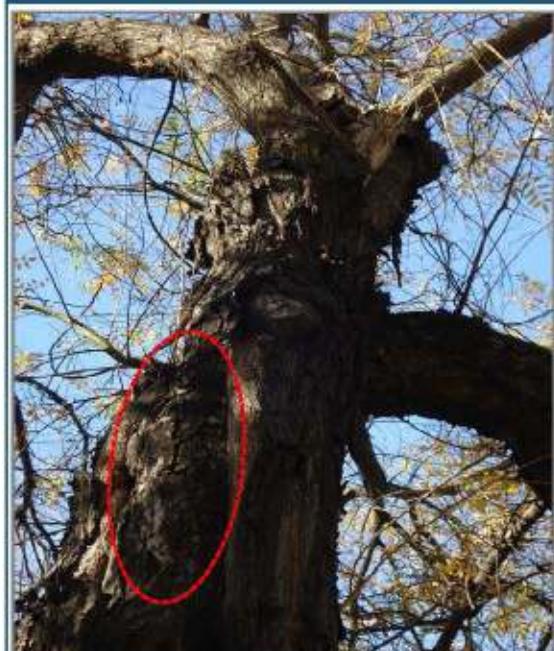
8. Fendas en madera muerta

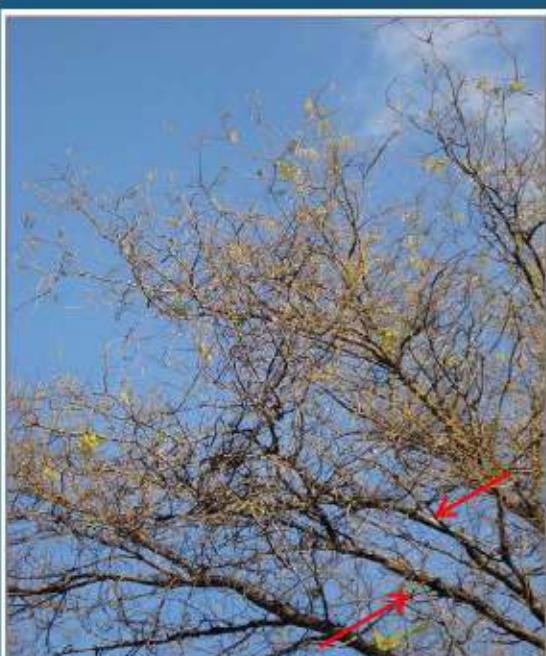
8. Ramas secas

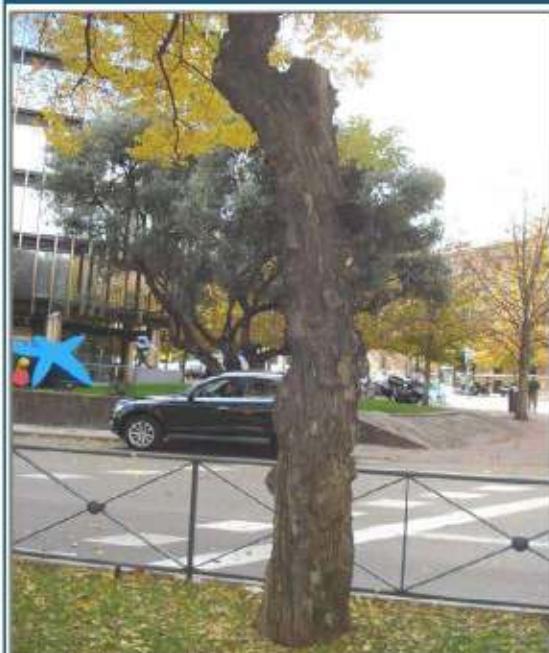
8. Crecimientos meristemáticos

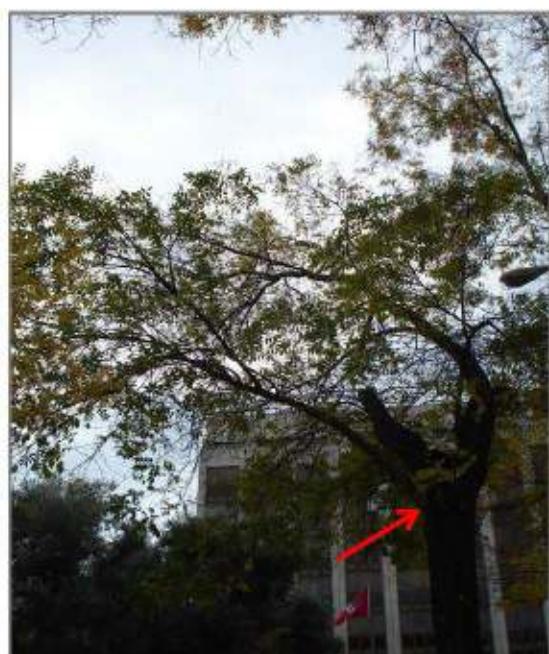
5.b Rama epicórmica no estructural

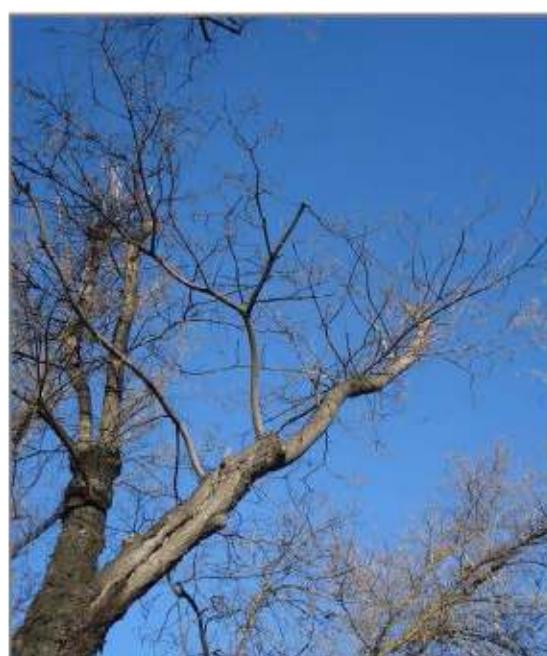
5.b Emisión de brotes epicórmicos

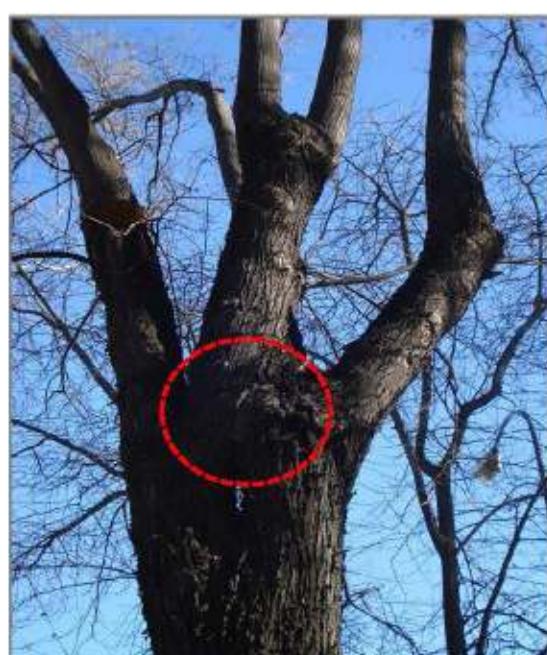
5.b Corteza incluida entre secundarias

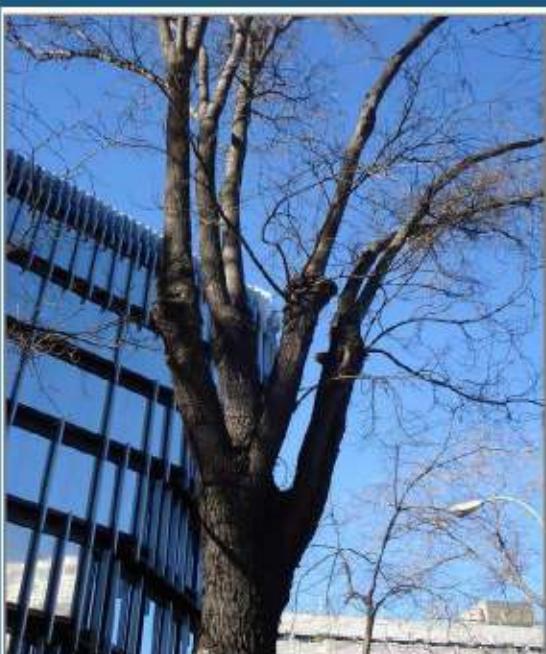
8. 75 % de terciados no consolidados

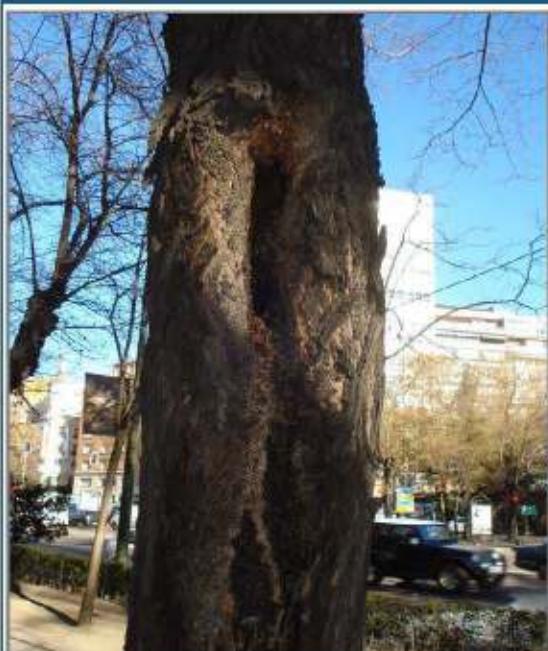
8. Oquedad en tronco

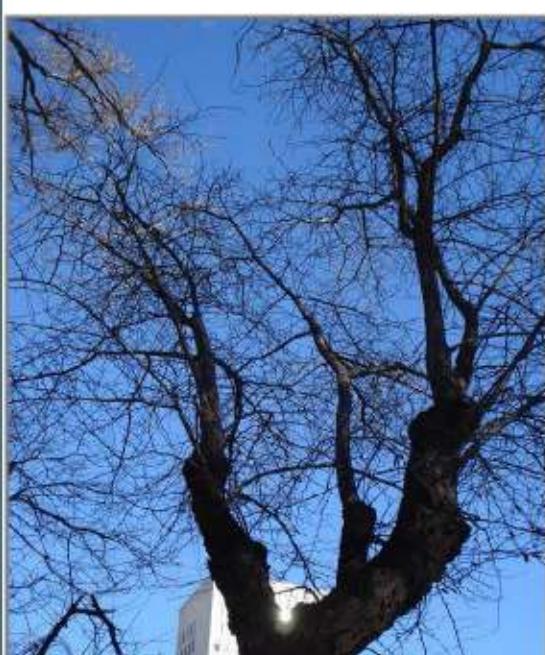
5.a Terciados no consolidados

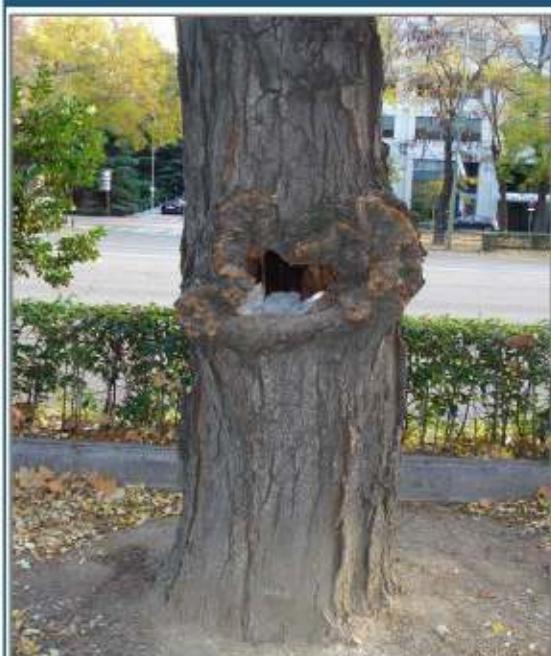
8. Tronco hueco

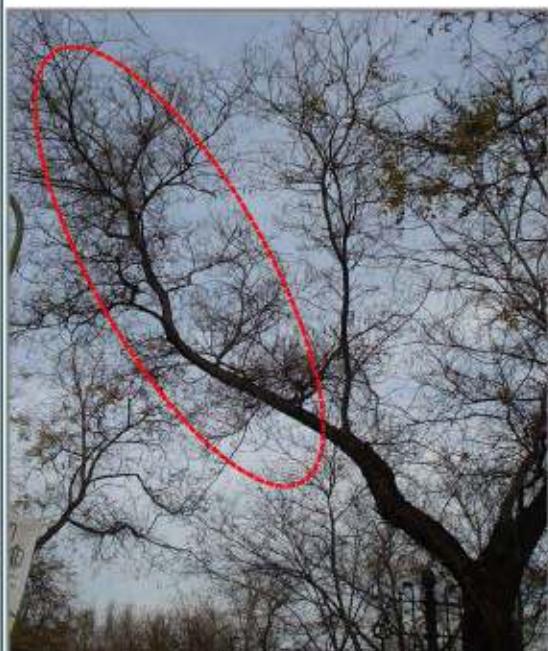
5.a Rama secundaria seca

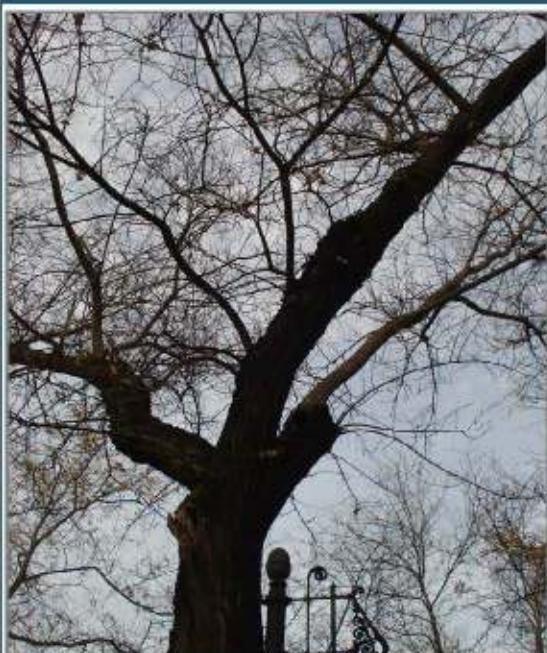
8. Emisión de brotes epicórmicos

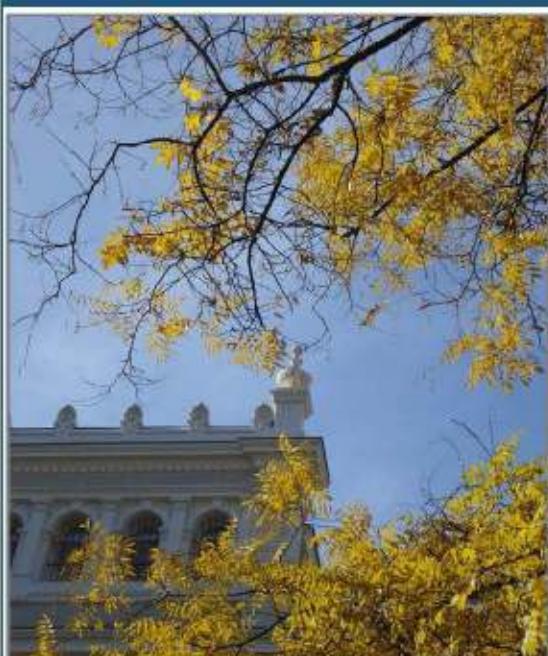
8. Vitalidad media-baja

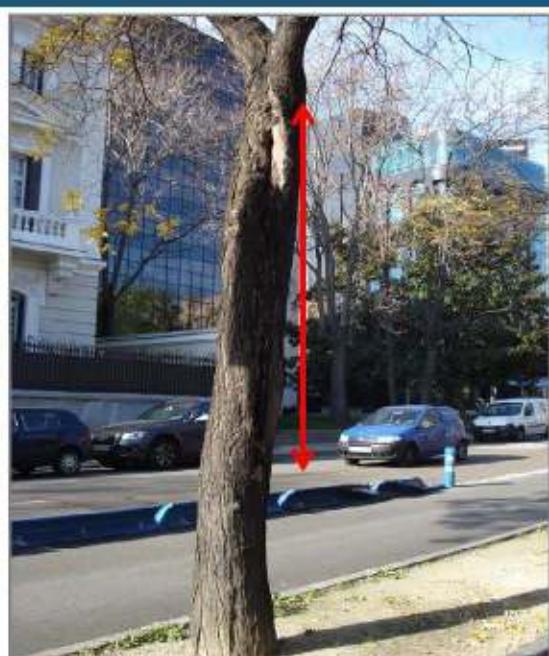
9. Defecto estructural en tronco

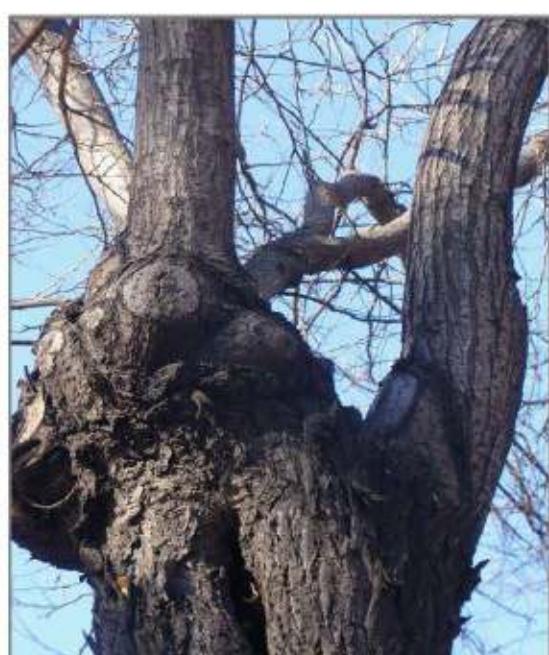
5.b Deficiente unión con ramas principales

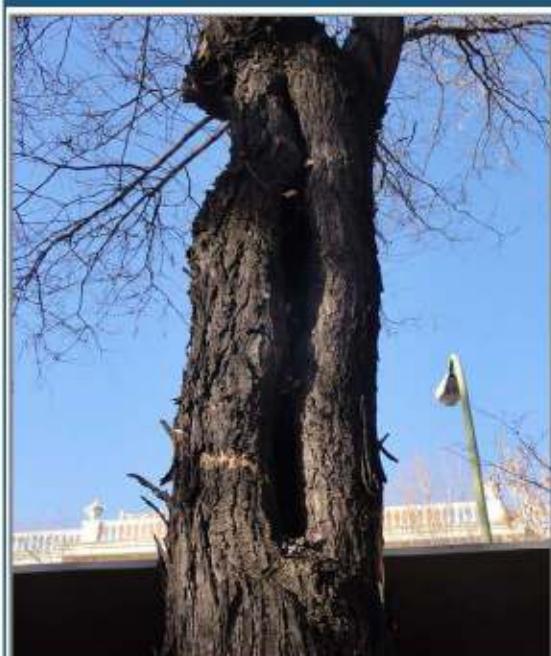
8. Cavidad en el tronco
