ESTADO DEL PALACIO (2008)

PROYECTO DE INTERVENCION PALACIO

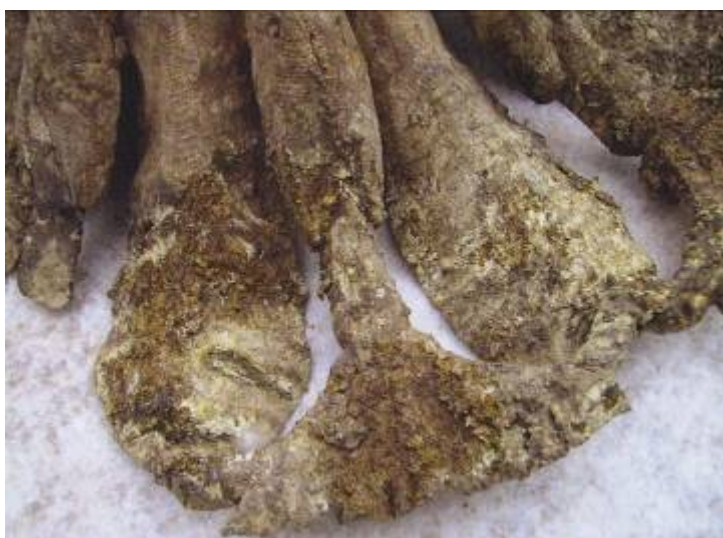
En primer lugar, se retiraron los nueve florones situados en las bóvedas de la galería para depositarlos en el taller y proceder al siglado de cada uno, numerándolos de derecha a izquierda y añadiendo la letra F a continuación.

Se llevó a cabo una limpieza mecánica con bisturí y espátulas para retirar los depósitos existentes de nidos y excrementos de paloma, que eran muy abundantes y espesos. Fue necesario el uso de papetas de alcohol mezclado con un 10% de agua para reblandecer los depósitos y poder proceder a su eliminación, sin dañar la superficie de madera, dado que las sustancias ácidas que lo componen, estaban muy adheridas al soporte y habían deteriorado significativamente la estructura de la madera.

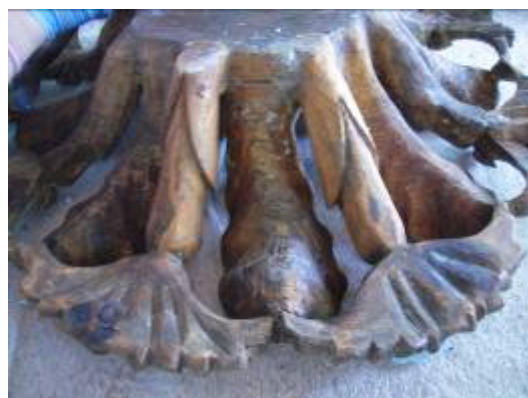
Hay que mencionar que las piezas habían sido restauradas con anterioridad, dado que podía apreciarse que había añadidos posteriores de madera, así como piezas adheridas con una mezcla de cola de conejo y serrín.

Observando también los escasos restos de dorado existentes, es posible que fuesen eliminados al encontrarse deteriorados y que se aplicase un nuevo barniz, dado que este también cubría las reintegraciones volumétricas.

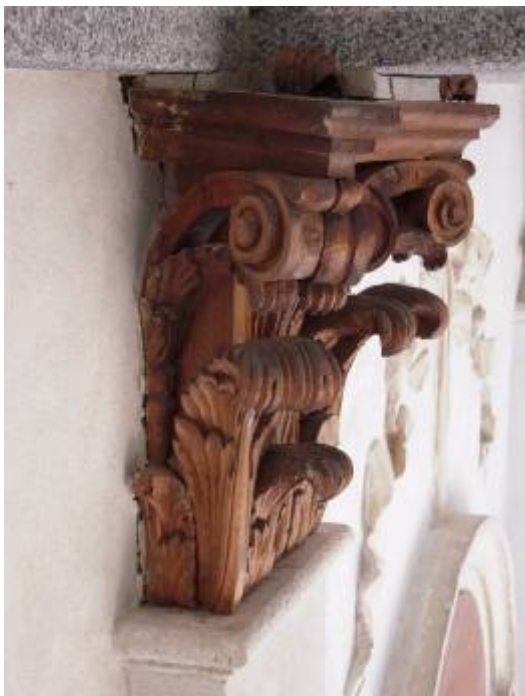
Capitel N° 3

Capitel número 3 y 10 no son originales, deducido por que la talla de la madera se presenta mucho más tosca y el color del acabado más oscuro.

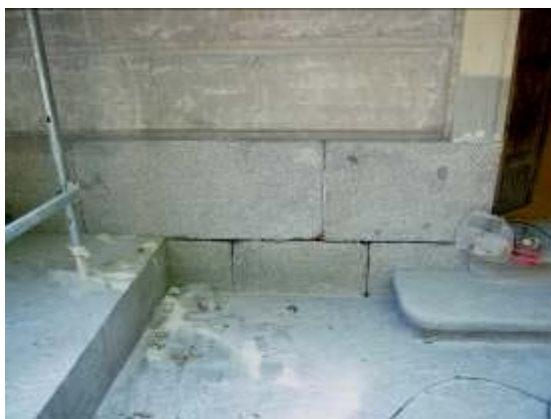
La restauración de los sillares de granito, prosiguió con una pre-consolidación de las zonas descohesionadas, que se concentraban principalmente en los aparejos situados en las zonas más próximas al suelo donde hay una mayor exposición a la humedad. Se aplicó con brocha una capa de consolidante, compuesto por una base de etilester del ácido silícico y etano, teniendo una elevada capacidad de penetración en el soporte deteriorado.

Se eliminó el antiguo rejuntado de cemento, situado en el área de la escalera y zócalos, dado que este tipo de mortero puede aportar sales solubles al material pétreo, además de tener un comportamiento mecánico muy diferente al de la piedra, así como una resistencia mayor y una menor porosidad. Este proceso se realizó con cinceles planos para no dañar la superficie de la piedra.

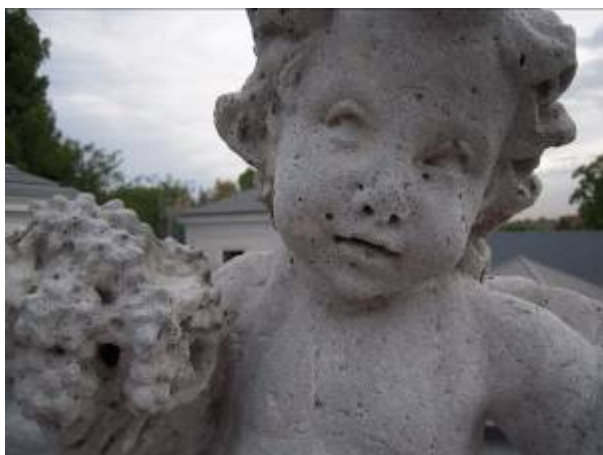
Se sellaron también con mortero pétreo los alvéolos a los que se le había aumentado su tamaño debido a los agentes atmosféricos en los cuales se acumulaba agua.

Se adhirieron los fragmentos sueltos en los ángeles que lo requerían con mortero pétreo, se reintegraron los volúmenes perdidos tanto de los ángeles como de las molduras de las basas de las columnas, fue necesaria la colocación de una grapa en una de las molduras de arenisca, al ser una pérdida de gran tamaño, esta se realizó con una varilla de acero inoxidable de 4mm. El modelado y acabado se realizó con el microtorno y las lijas manuales con granulometría 80 y 120.

Finalmente se consolidaron los ángeles de arenisca con silicato de etilo y se cubrieron con bolsas de plástico negras para evitar la acción de la lluvia y el sol y completar el ciclo de consolidación con éxito.

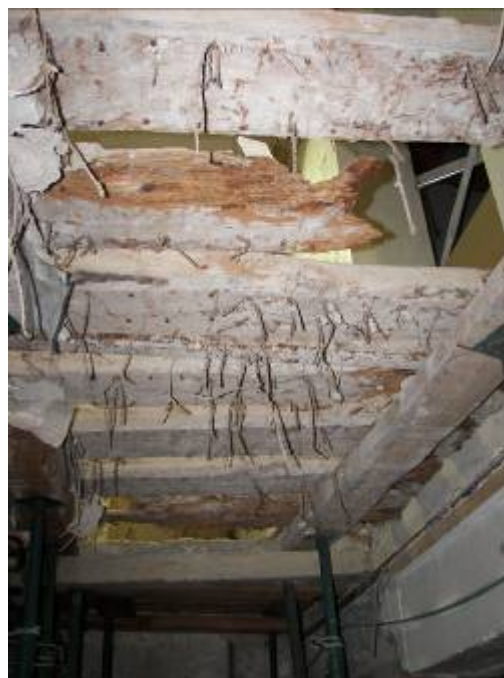
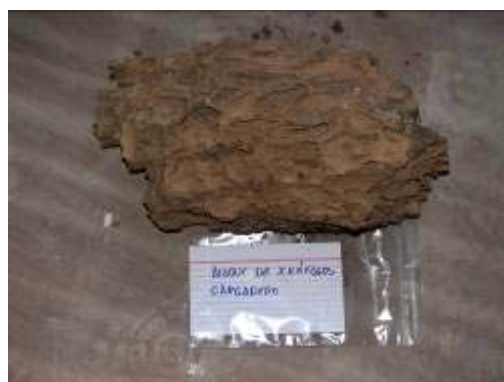
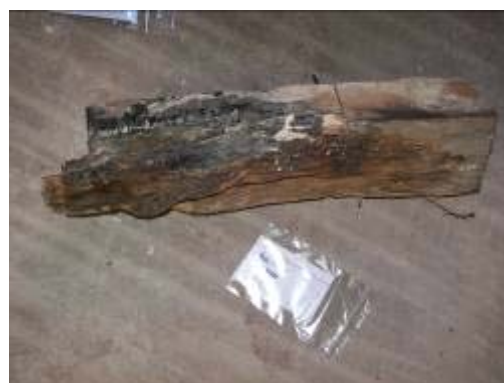
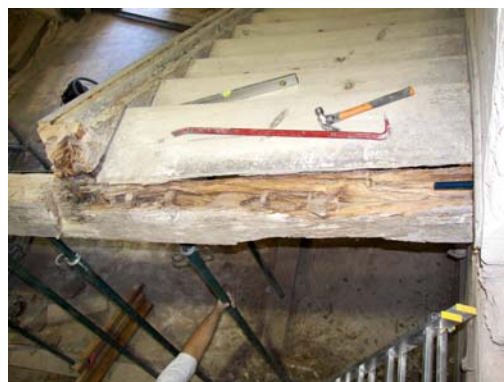
La escalera presentaba un alto grado de deterioro producido por agentes como ciclos de humedad, ataques de xilófagos, expolio de decoraciones e intervenciones nefastas.

Los 4 últimos peldaños del tramo derecho presentaban un fuerte ataque de xilófagos activo, llegando incluso a observar la huida hacia los muros de las termitas al retirar los peldaños.

Cuatro de las ocho piñas decorativas talladas, doradas y policromadas habían desaparecido a causa del deterioro y expolio del edificio.

La policromía y dorado del metal y la madera se encontraban ocultos bajo un repinte de esmalte sintético verde oscuro degradado.

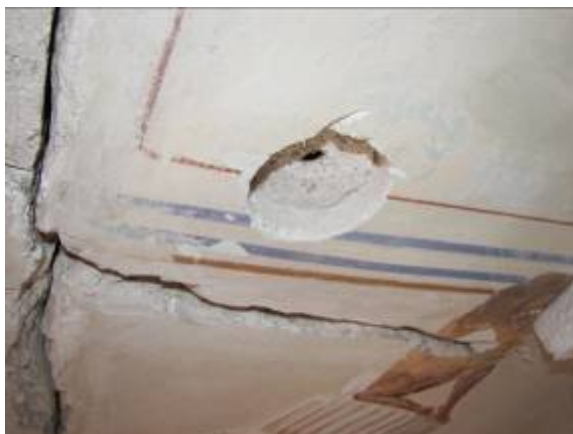
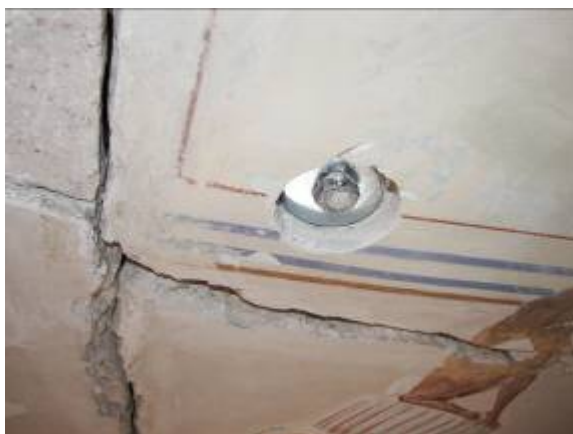
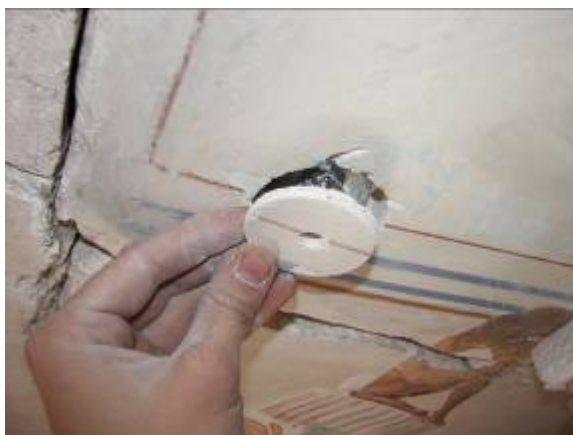
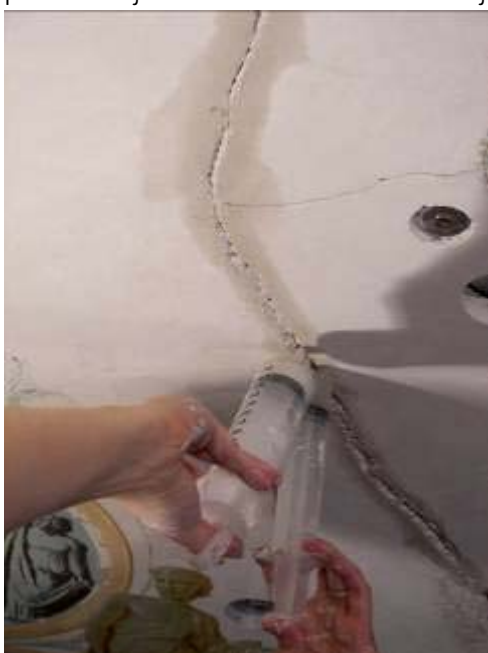
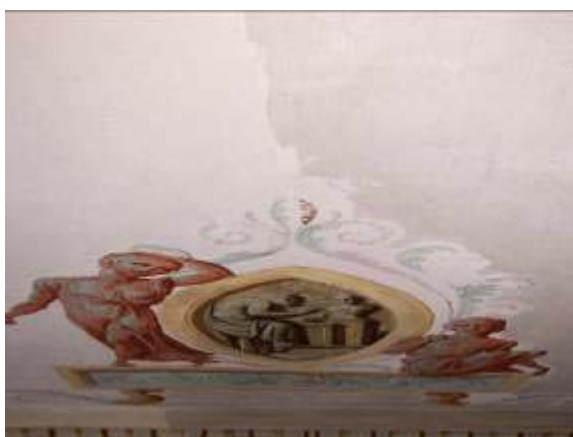
El techo presentaba descuelgues y grietas de lado a lado de la habitación. La pintura mural presentaba repintes corrimientos y falta de cohesión.

Las grietas y fisuras se cerraron mediante inyecciones de agua desmineralizada y escayola, enrasando posteriormente la superficie con lijas y lana de acero.

La restauración de la pintura mural consistió en consolidación, limpieza y reintegración cromática. Se retiró mecánicamente con bisturí y escalpelo el repinte de pintura anti humedad grisácea que recortaba el dibujo original, que se había aplicado en tiempos de la Escuela Taller, así como los repintes no fortuitos realizados encima de esta capa. Se consolidó la fina capa pictórica con aerosoles de barniz acrílico incoloro y se reintegraron los colores, grietas y perfiles del dibujo con acuarelas basándonos en técnicas de abstracción cromática creando entramados con lápices en el caso de las grietas, y tintas planas bajo tono en el caso del dibujo.

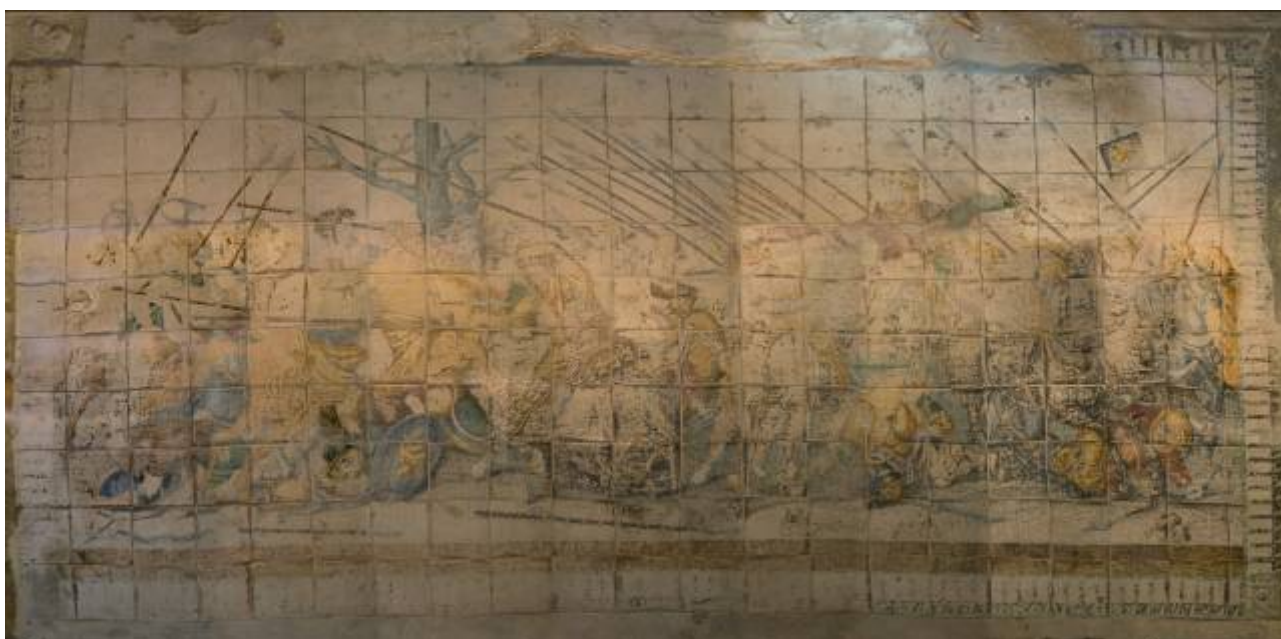
El desgaste del vitrificado en las aristas de baldosa junto con la perdida del rejuntado de baldosas producía un deterioro grave en la lectura de la obra, así como en su conservación.
