OBRAS DE REHABILITACIÓN (1986-1993)

ESTADO ACTUAL DEL PALACIO (2008)

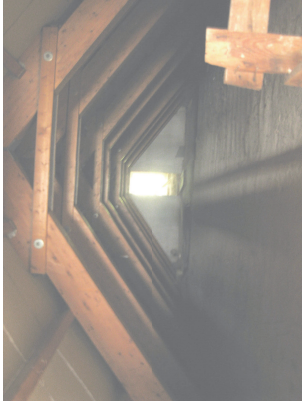
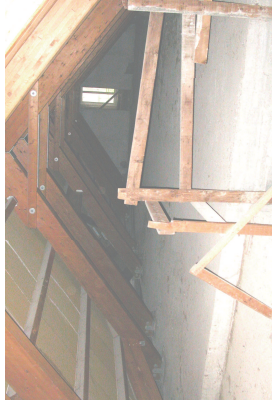
Planta tercera –bajo cubierta- y estructura de cubierta. Fot. Junio 2008

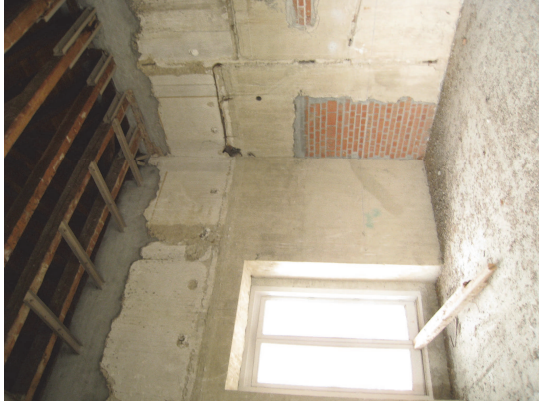
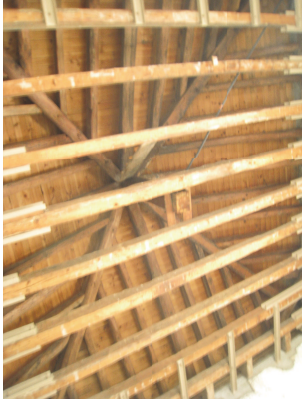
Planta tercera del torreón sureste y estructura de cubierta. Fot. Junio 2008
