3. MEMORIA FOTOGRÁFICA

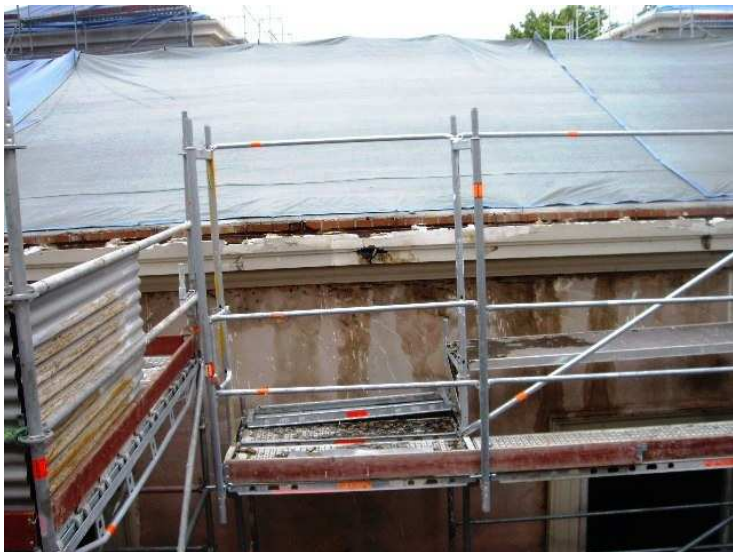
Foto 7 Degradación elementos escayola

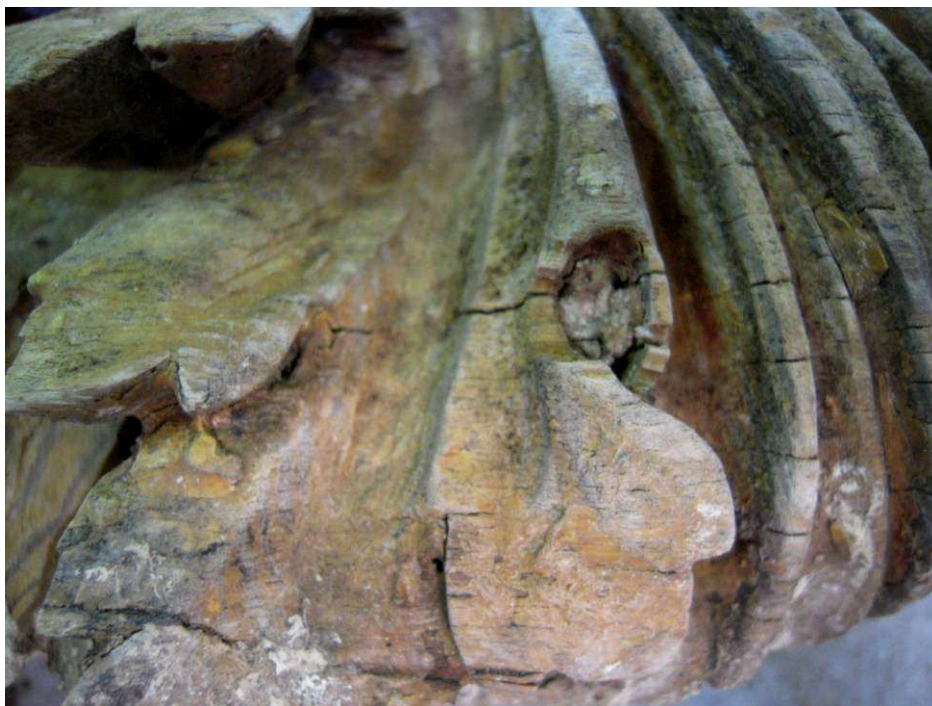
Detalles (5-F)

Bacteriógenos: Excrementos de paloma y nido de avispas

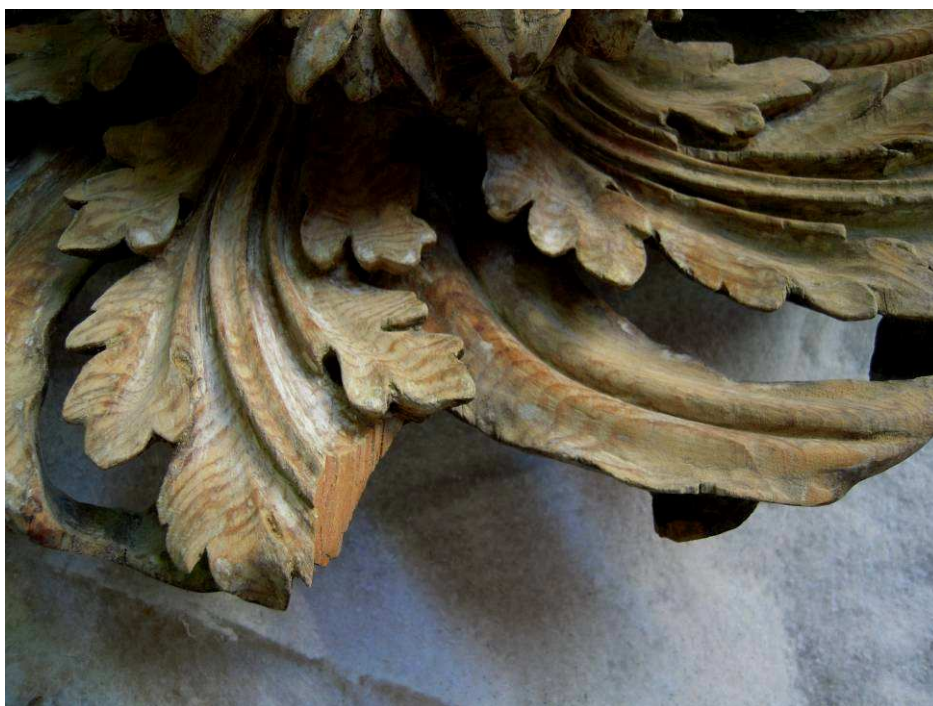
Detalles (8-F)

Pérdida de volumen

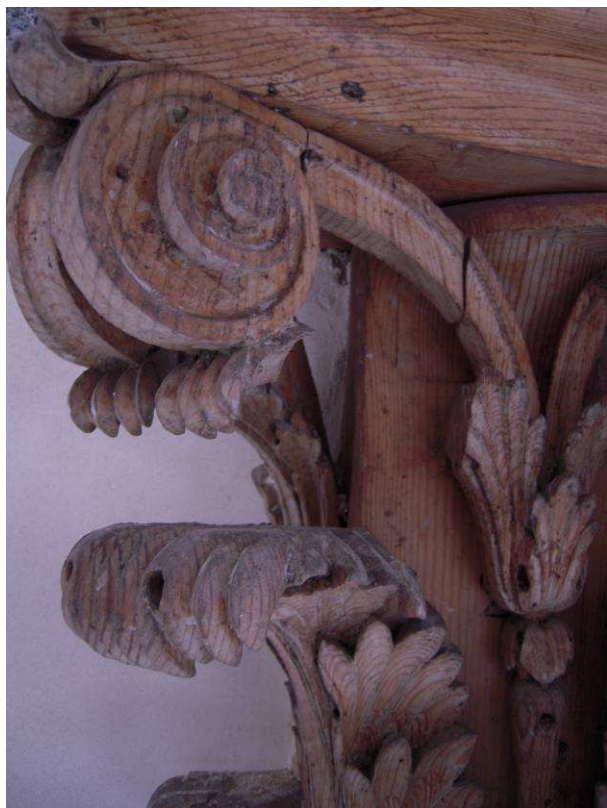
Capitel 8 (8-C)

Pérdida de volumen

Reintegración volumétrica
