MERCADO DE LEGAZPI

ADAPTACION DEL PROYECTO DE REHABILITACION DEL MERCADO DE FRUTAS Y VERDURAS

PROYECTO DE EJECUCIÓN. INFORME ESTADO ACTUAL ESTRUCTURA MERCADO
MAYO 2017

INFORME DE RESULTADOS DEL ESTUDIO
REALIZADO SOBRE EL ESTADO ACTUAL DE LA
ESTRUCTURA DEL ANTIGUO MERCADO DE
FRUTAS Y VERDURAS DE LEGAZPI (MADRID)

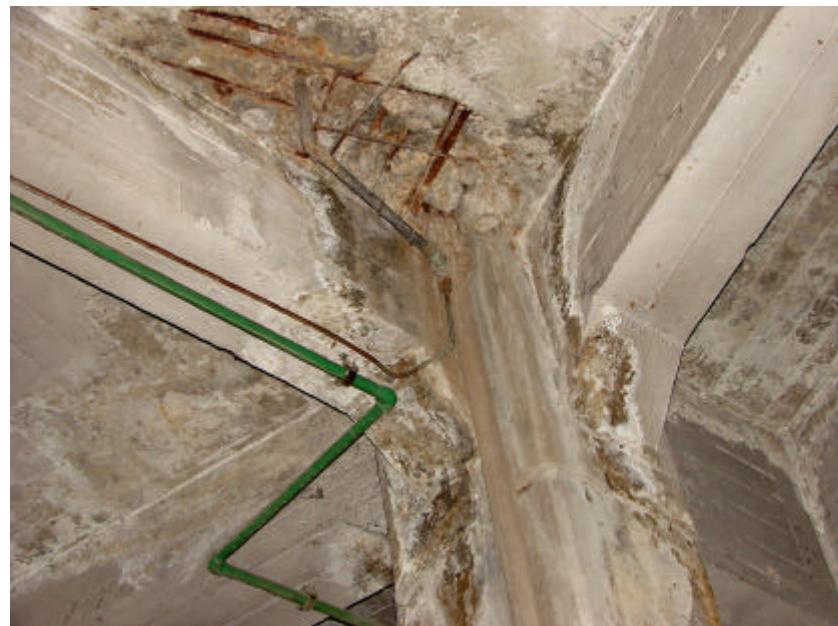
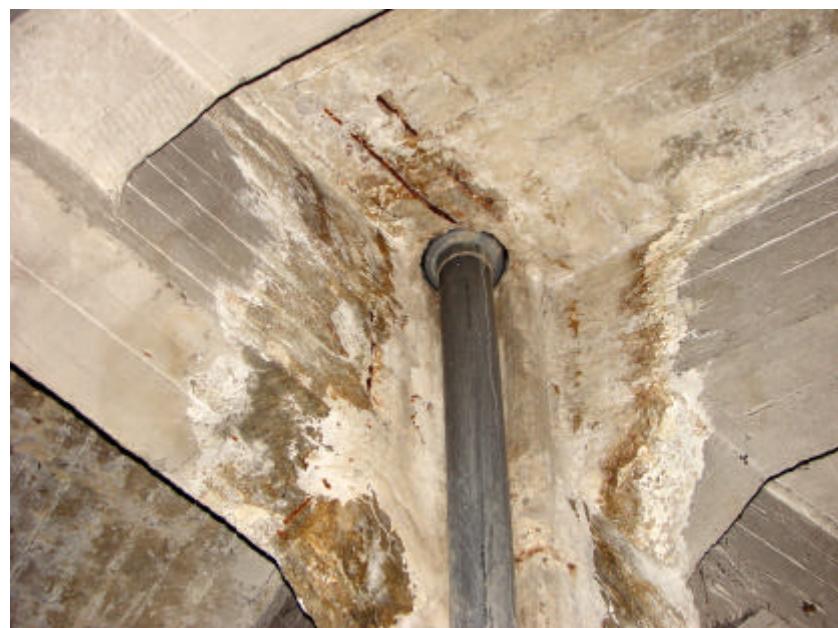
Figura nº 18

- e) Fisuras y desconchones en la estructura horizontal que en muchos casos dejan la armadura a la vista con síntomas de corrosión. Estas anomalías se presentan en zonas con indicios de humedades (pasos de bajantes zonas de escurrimientos de agua en losas y viñas de borde, por ejemplo). En la figura nº 18 mostramos algunas de estas anomalías.

Fisuras y desconchones en elementos de estructura, que dejan armadura a la vista con síntomas de corrosión

Recomendamos realizar reparaciones puntuales de los daños asociados a procesos de corrosión de armadura pasiva que presentan los distintos elementos estructurales. Para ello, podrán seguirse las siguientes indicaciones:

- Se procederá al saneamiento de las zonas con daños por picado manual muy cuidadoso hasta descubrir una superficie sana de hormigón (eliminando lechadas superficiales o materiales mal adheridos). Dicho picado manual se realizará mediante un martillo eléctrico de bajo poder de demolición finalizando, en tornillo a la armadura pasiva, con puntero y maceta.

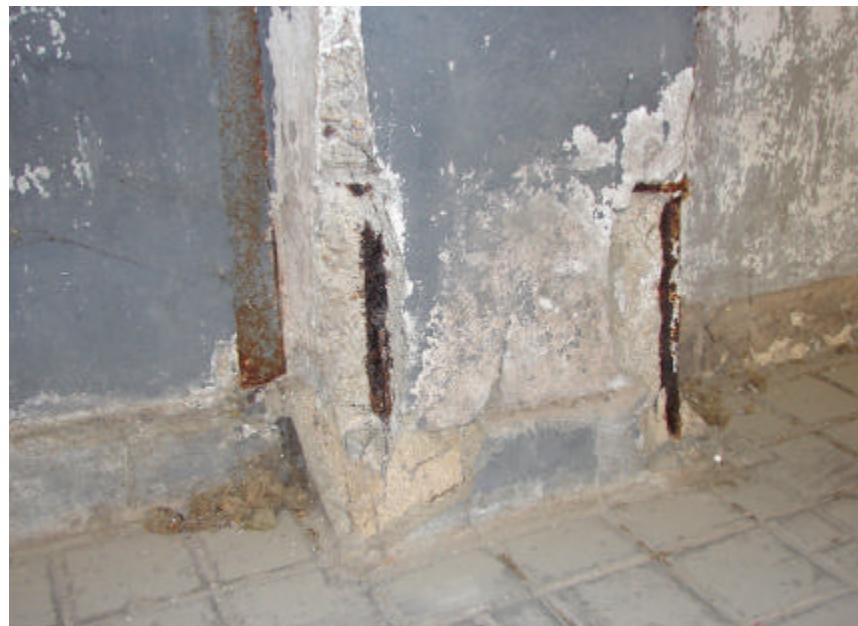
Figura nº 19

En el arranque de algunos tramos de soporte también se observan daños de este tipo (obsérvese la figura nº 19). También se observa armadura a la vista en cara inferior de losas, en casos en los que dicha armadura tiene reducidos recubrimientos (véase la figura nº 20).

Fisuras y desconchones que dejan armadura a la vista con síntomas de corrosión en el arranque de un tramo de soporte

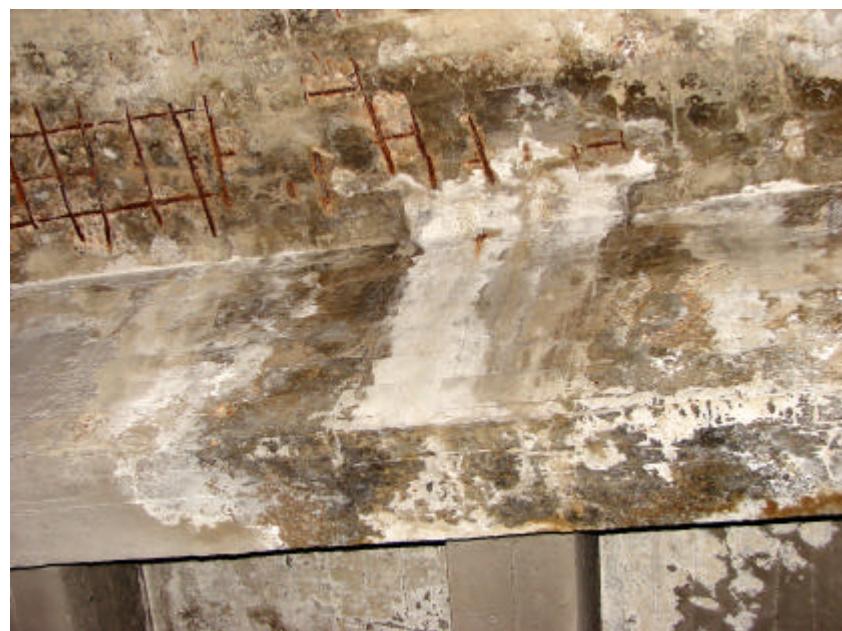
Figura nº 20

Armadura de la losa superior de forjado a la vista con síntomas de corrosión

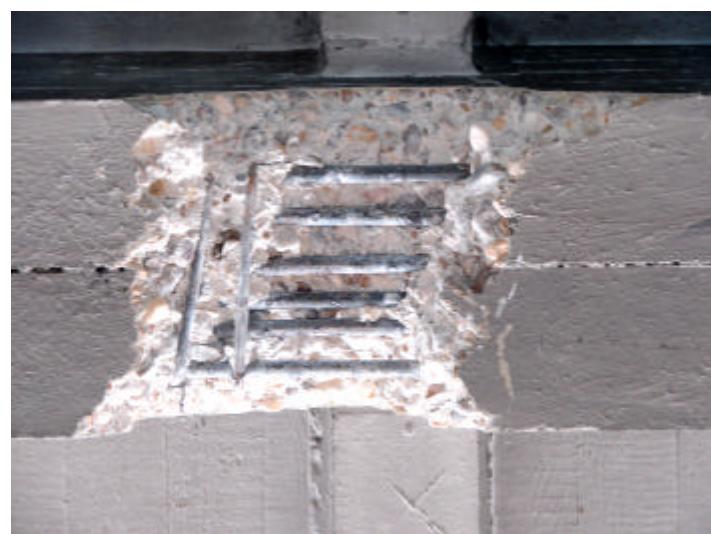
Figura nº 25

- El recubrimiento de hormigón carbonatado medido en dichas vigas alcanza en algunas ocasiones la posición de las armaduras, presentando las barras indicios de corrosión en zonas donde existen humedades. Esta corrosión no ha producido mermas significativas de la sección nominal de las armaduras.

Cala realizada en una viga para descubrir la armadura *de positivos*
