| | <b>MADRID</b> | AYUNTAMIENTO DE MADRID<br>DIRECCIÓN GENERAL DE PATRIMONIO<br>S.D. DE ARQUITECTURA Y CONSERVACIÓN DEL PATRIMONIO |
| PROYECTO:<br>ADAPTACIÓN DEL PROYECTO PARA LA REHABILITACIÓN DEL<br>MERCADO DE FRUTAS Y VERDURAS<br>PROYECTO DE EJECUCIÓN | | |

**NÚMERO:** **EMb03**  
**PLANO:** ESTRUCTURA MERCADO P. BAJA  
ACTUACIONES EN SOLERA Y CIMENTACIÓN BLOQUE 02

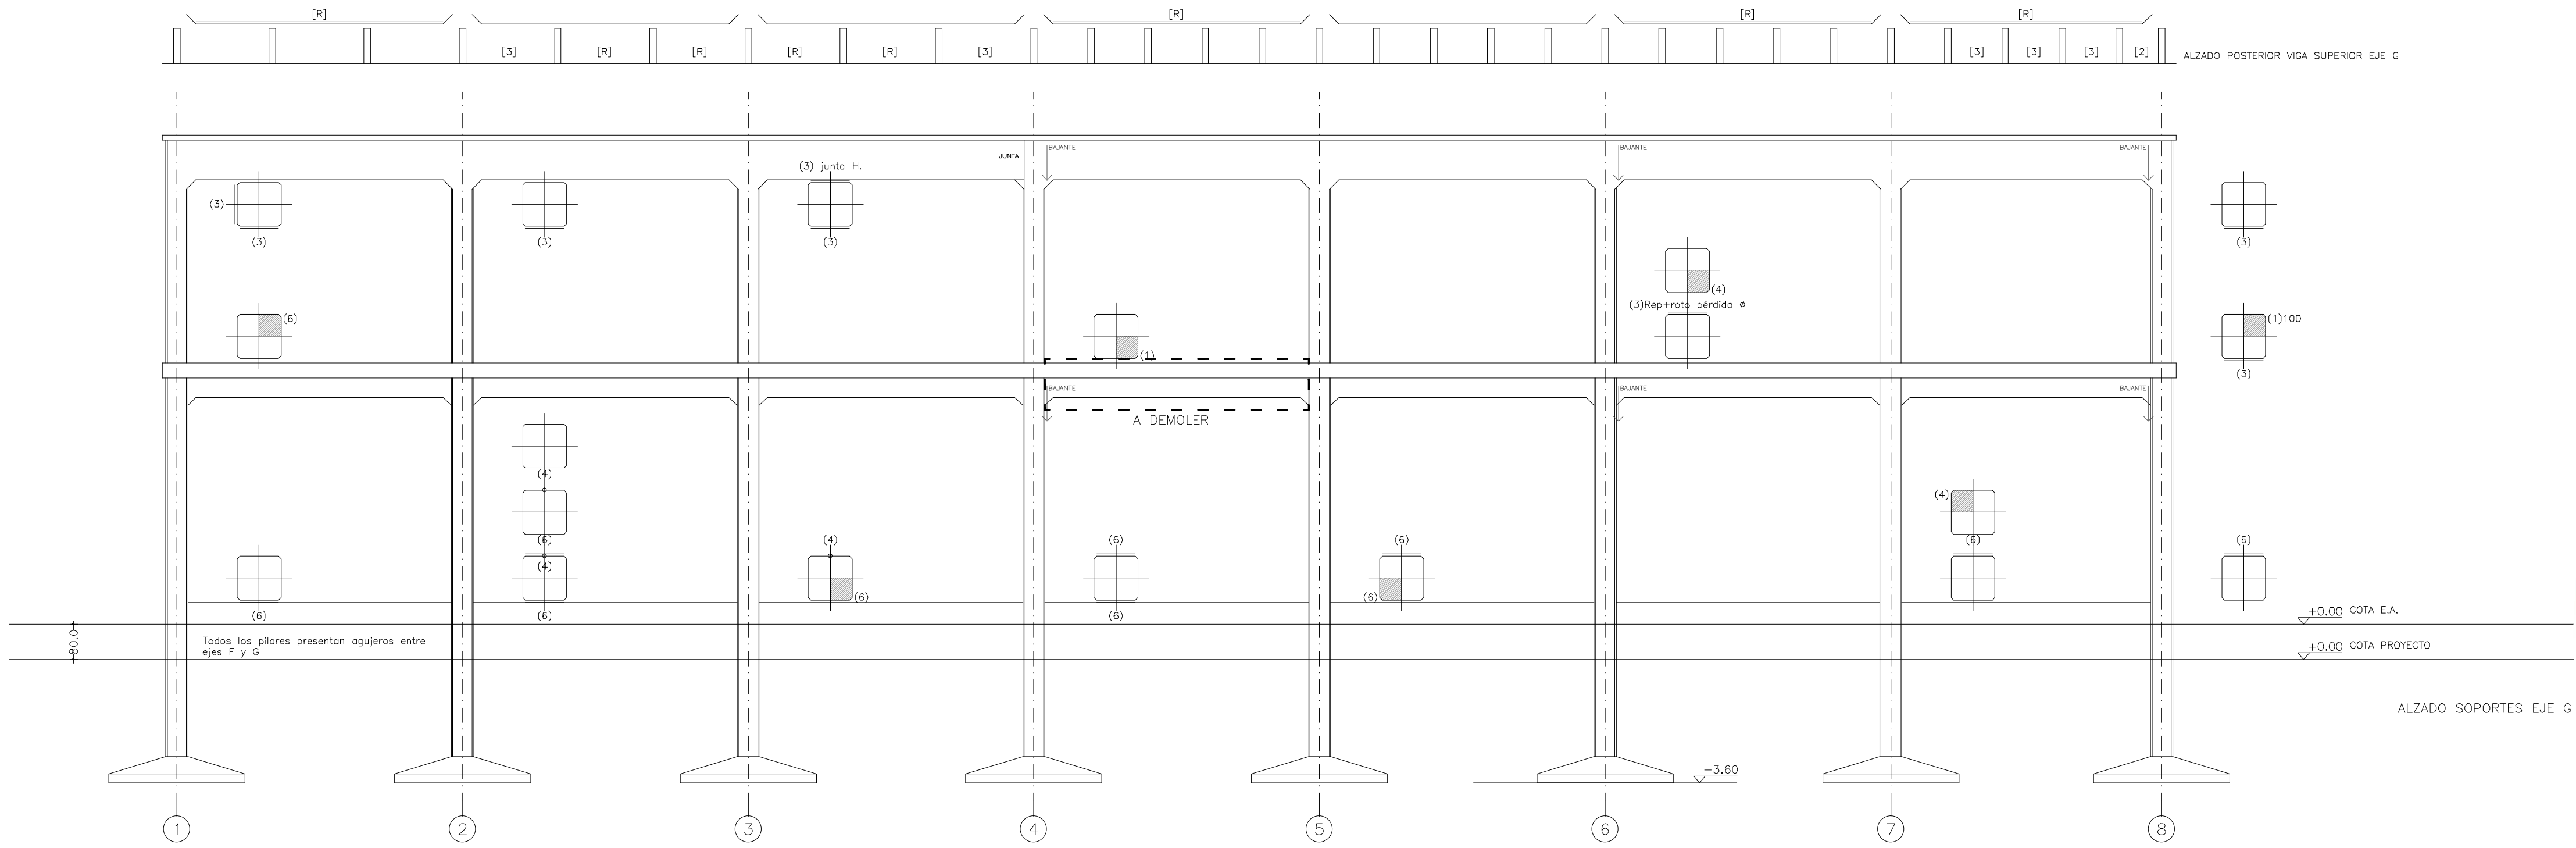
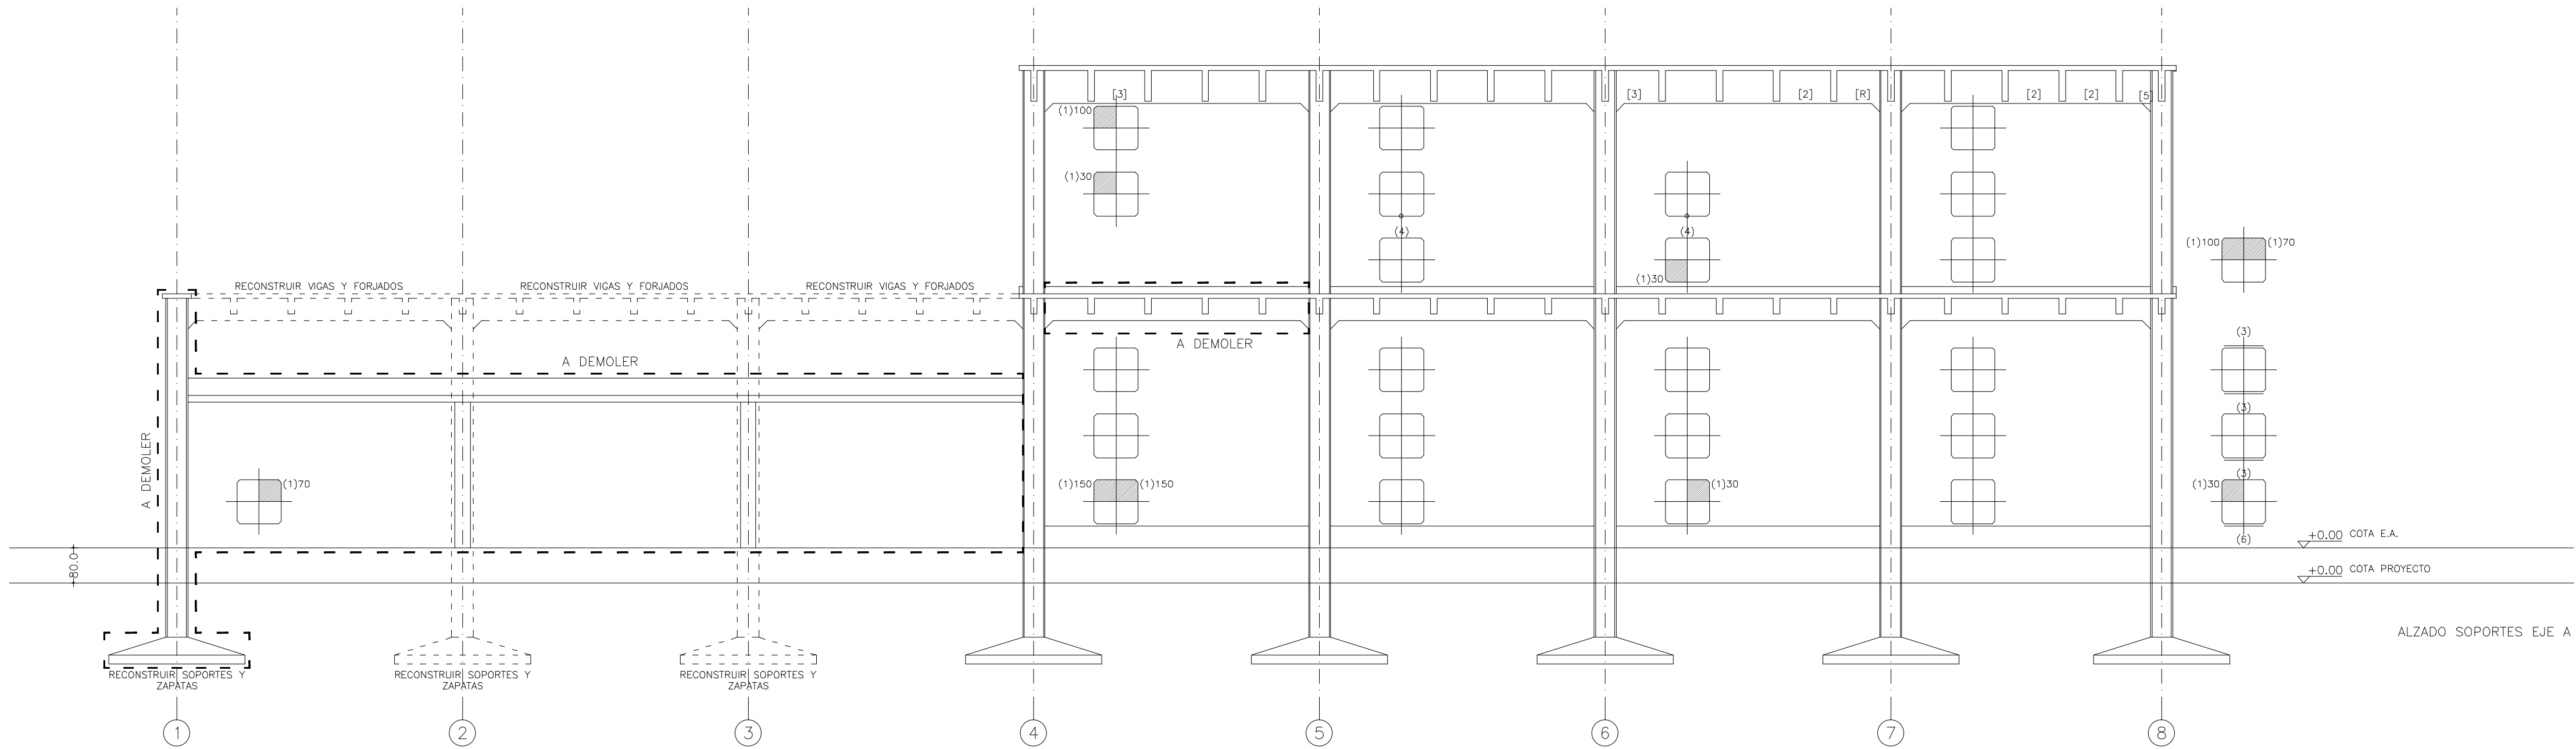
- LESIONES EN PILARES
- (1) FISURA VERTICAL (LONGITUD)
  - (2) ARMADURA VISTA (R=HVX)
  - (3) FISURA HORIZONTAL
  - (4) ROTURA DEL HORMIGÓN
  - (5) GRIETA
  - (6) DEGRADACIÓN A NIVEL DE SOLERA
  - (7) DEGRADACIÓN SUPERFICIAL AMPLIA
  - (8) PUNTO CON PÉRDIDA DE RESISTENCIA
- Para indicar el alcance de la lesión se dibujan 1, 2 o 3 secciones transversales en caso de soporte. Cada sección indica que la lesión afecta al primer tercio de la altura del soporte, al segundo, al tercero o a varios. Se indica la longitud aproximada de la lesión. ACTUACIONES Y REPARACIONES: Ver plano E30

- LESIONES EN VIGAS
- [1] CORROSIÓN DE ARMADURAS CON DESPRENDIMIENTO DE HORMIGÓN
  - [2] FISURA EN DIRECCIÓN DE CERCOS
  - [3] CORROSIÓN DE CERCOS CON DESPRENDIMIENTO DE HORMIGÓN
  - [4] FISURA EN DIRECCIÓN DE LAS ARMADURAS
  - [5] GRIETA EN VIGAS
  - [R] REPARACIONES
- ACTUACIONES Y REPARACIONES: Ver planos E31 y E32

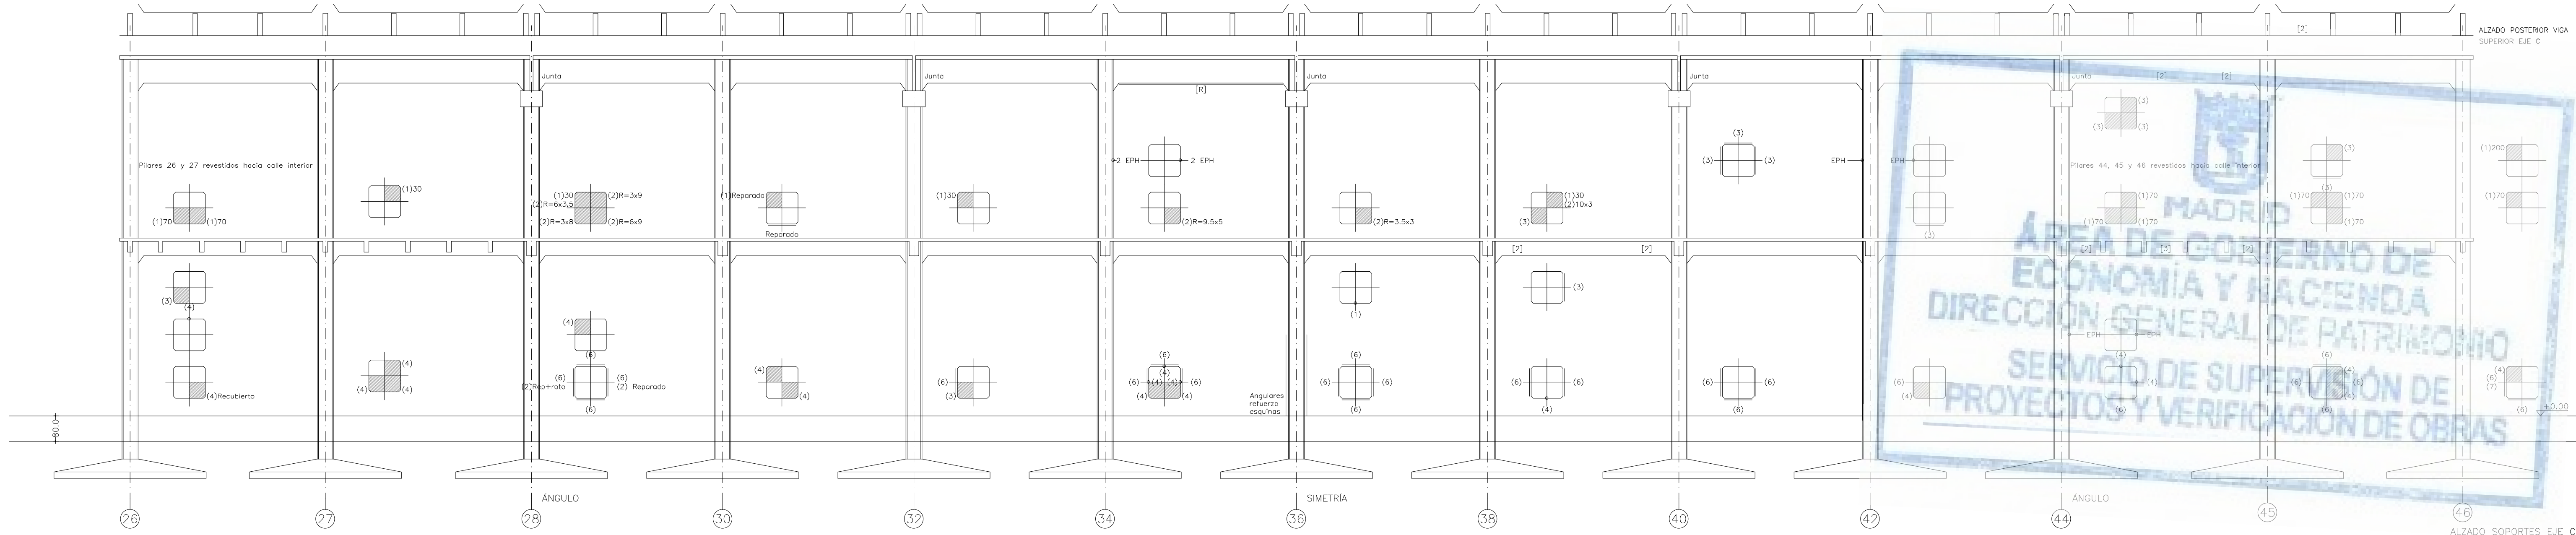
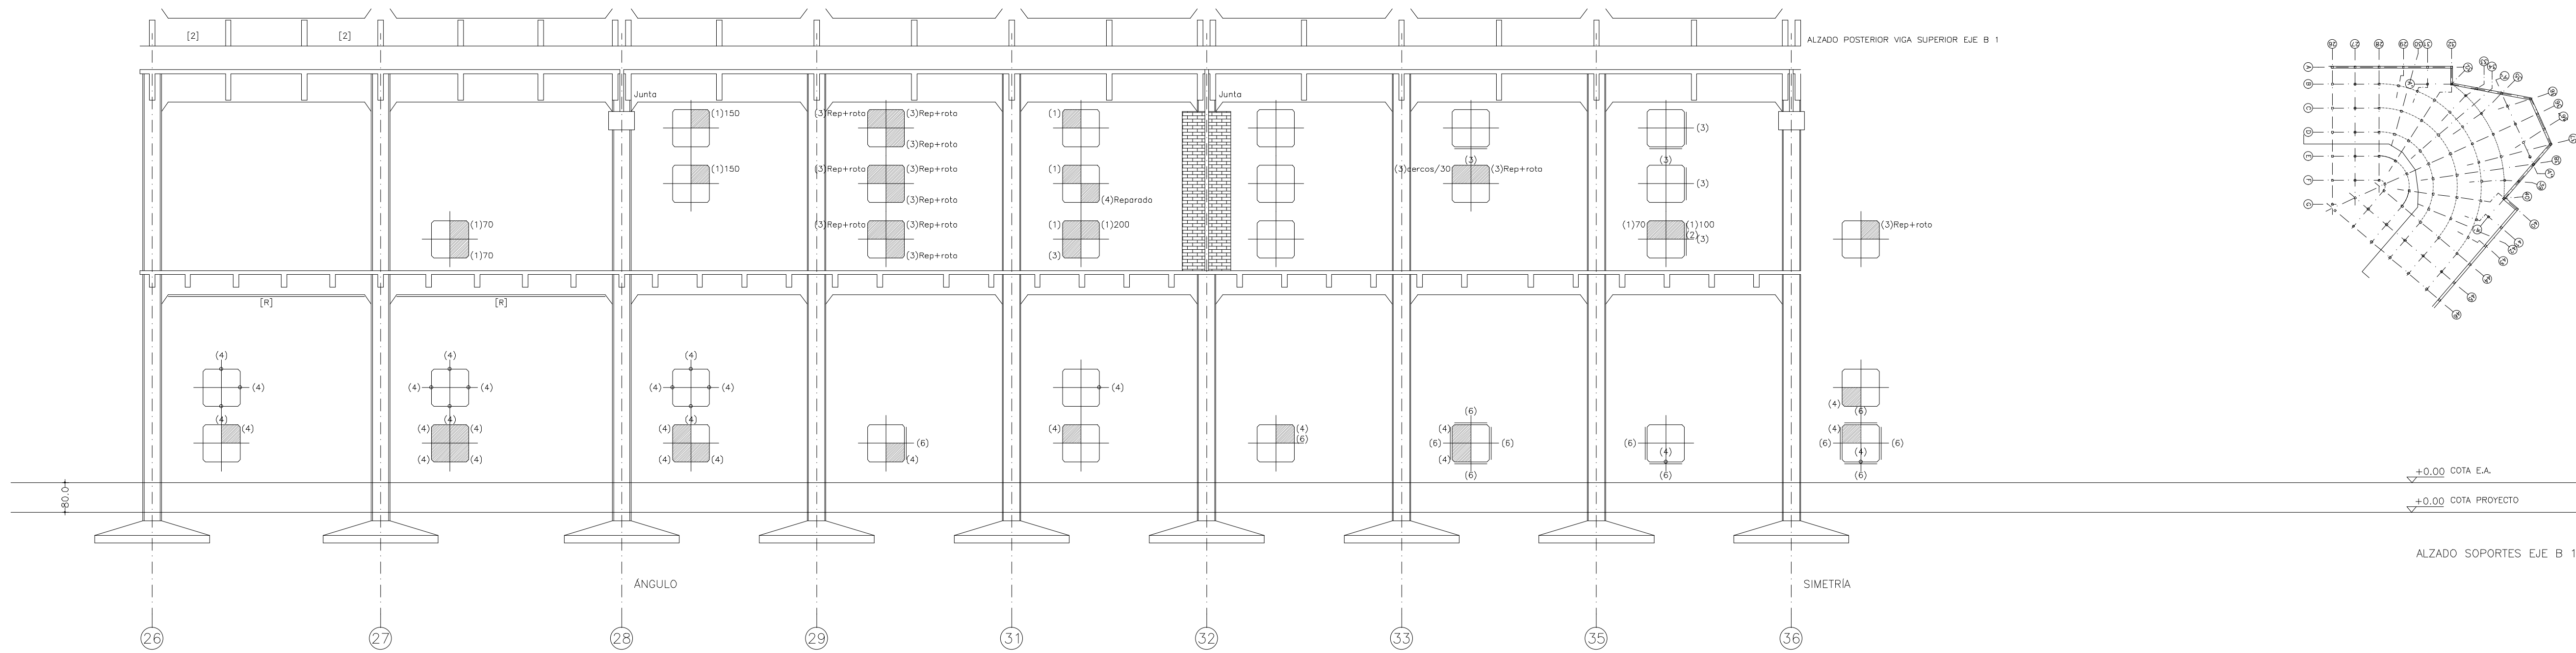
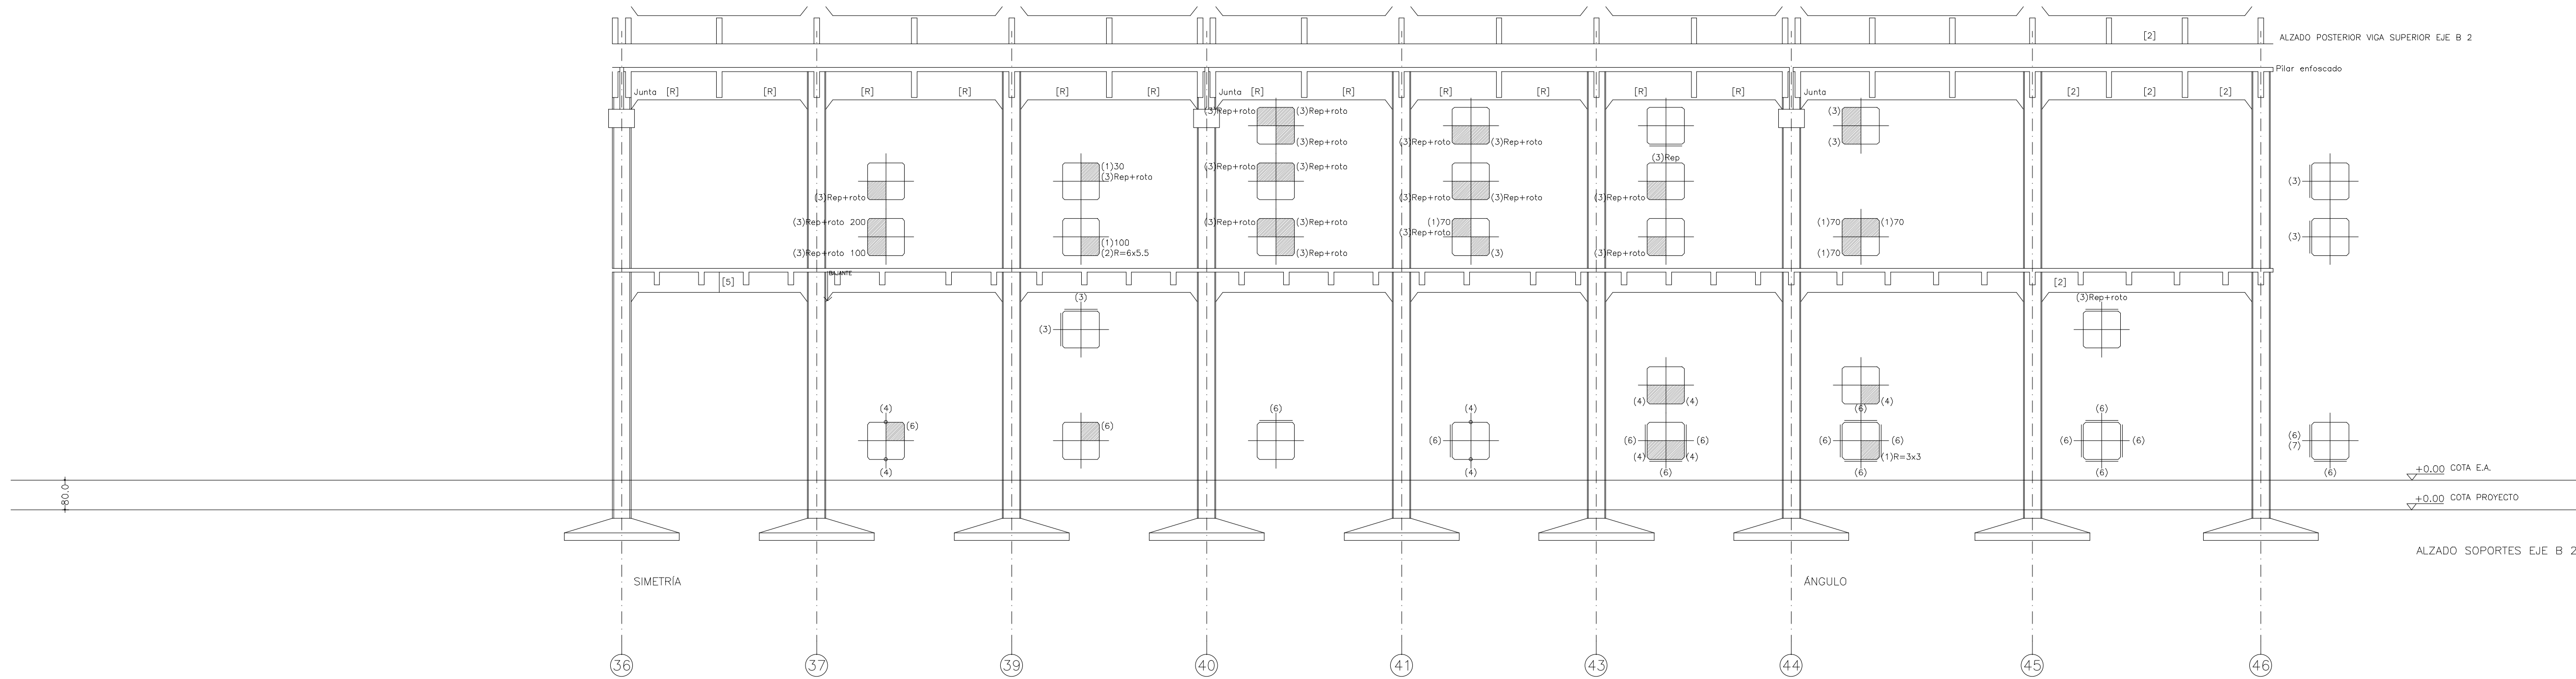
- LESIONES EN PILARES
- (1) FISURA VERTICAL (LONGITUD)
  - (2) ARMADURA VISTA (R=HXV)
  - (3) FISURA HORIZONTAL
  - (4) ROTURA DEL HORMIGÓN
  - (5) GRIETA
  - (6) DEGRADACIÓN A NIVEL DE SOLERA
  - (7) DEGRADACIÓN SUPERFICIAL AMPLIA
  - (8) PLUNTO CON PÉRDIDA DE RESISTENCIA
- Para indicar el alcance de la lesión se dibujan 1, 2 o 3 secciones transversales en cada soporte. Cada sección indica que la lesión afecta al primer tercio de la altura del soporte, al segundo, al tercero o a varios. Se indica la longitud aproximada de la lesión.
- ACTUACIONES Y REPARACIONES: Ver plano E30

- LESIONES EN VIGAS
- [1] CORROSIÓN DE ARMADURAS CON DESPRENDIMIENTO DE HORMIGÓN
  - [2] FISURA EN DIRECCIÓN DE CERCOS
  - [3] CORROSIÓN DE CERCOS CON DESPRENDIMIENTO DE HORMIGÓN
  - [4] FISURA EN DIRECCIÓN DE LAS ARMADURAS
  - [5] GRIETA EN VIGAS
  - [R] REPARACIONES
- ACTUACIONES Y REPARACIONES: Ver planos E31 y E32

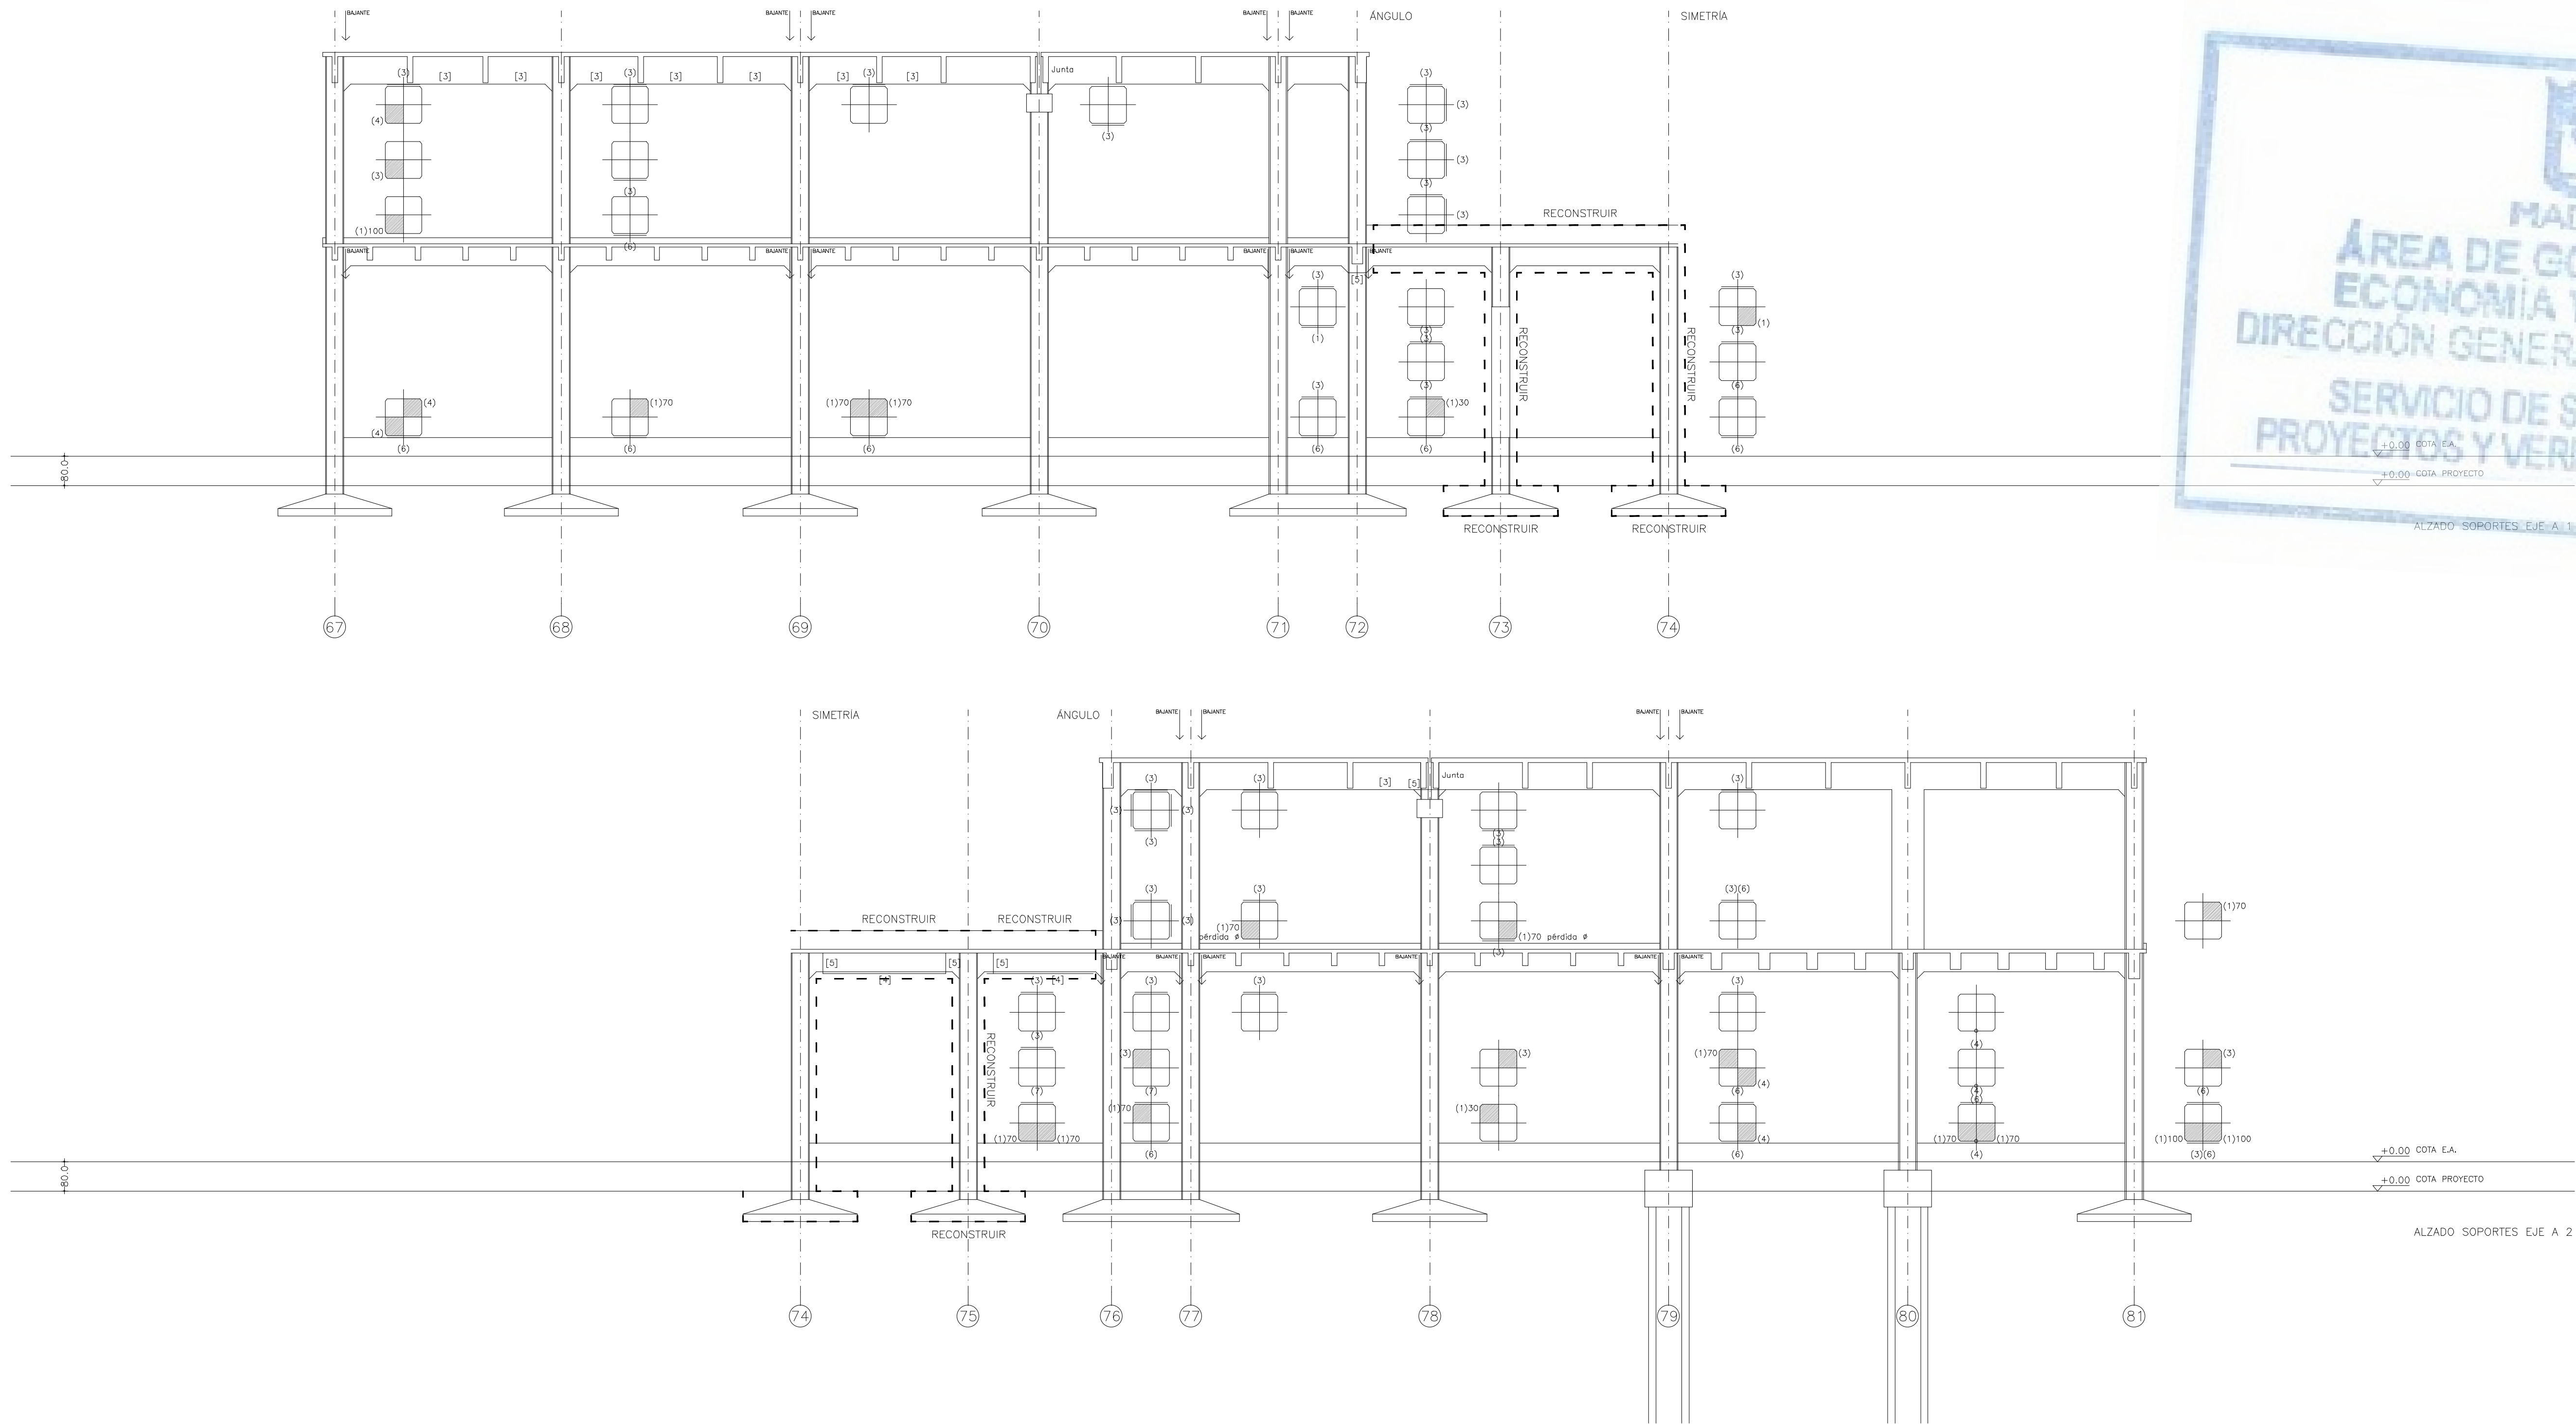
- LESIONES EN PILARES
- (1) FISURA VERTICAL (LONGITUD)
  - (2) ARMADURA VISTA (R=HV)
  - (3) FISURA HORIZONTAL
  - (4) ROTURA DEL HORMIGÓN
  - (5) GRIETA
  - (6) DEGRADACIÓN A NIVEL DE SOLERA
  - (7) DEGRADACIÓN SUPERFICIAL AMPLIA
  - (8) PUNTO CON PÉRDIDA DE RESISTENCIA
- Para indicar el alcance de la lesión se dibujan 1, 2 o 3 secciones transversales en cada soporte. Cada sección indica que la lesión afecta al primer tercio de la altura del soporte, al segundo, al tercero o a varios. Se indica la longitud aproximada de la lesión.
- ACTUACIONES Y REPARACIONES: Ver plano E30

- LESIONES EN VIGAS
- [1] CORROSIÓN DE ARMADURAS CON DESPRENDIMIENTO DE HORMIGÓN
  - [2] FISURA EN DIRECCIÓN DE CERCOS
  - [3] CORROSIÓN DE CERCOS CON DESPRENDIMIENTO DE HORMIGÓN
  - [4] FISURA EN DIRECCIÓN DE LAS ARMADURAS
  - [5] GRIETA EN VIGAS
  - [R] REPARACIONES
- ACTUACIONES Y REPARACIONES: Ver planos E31 y E32

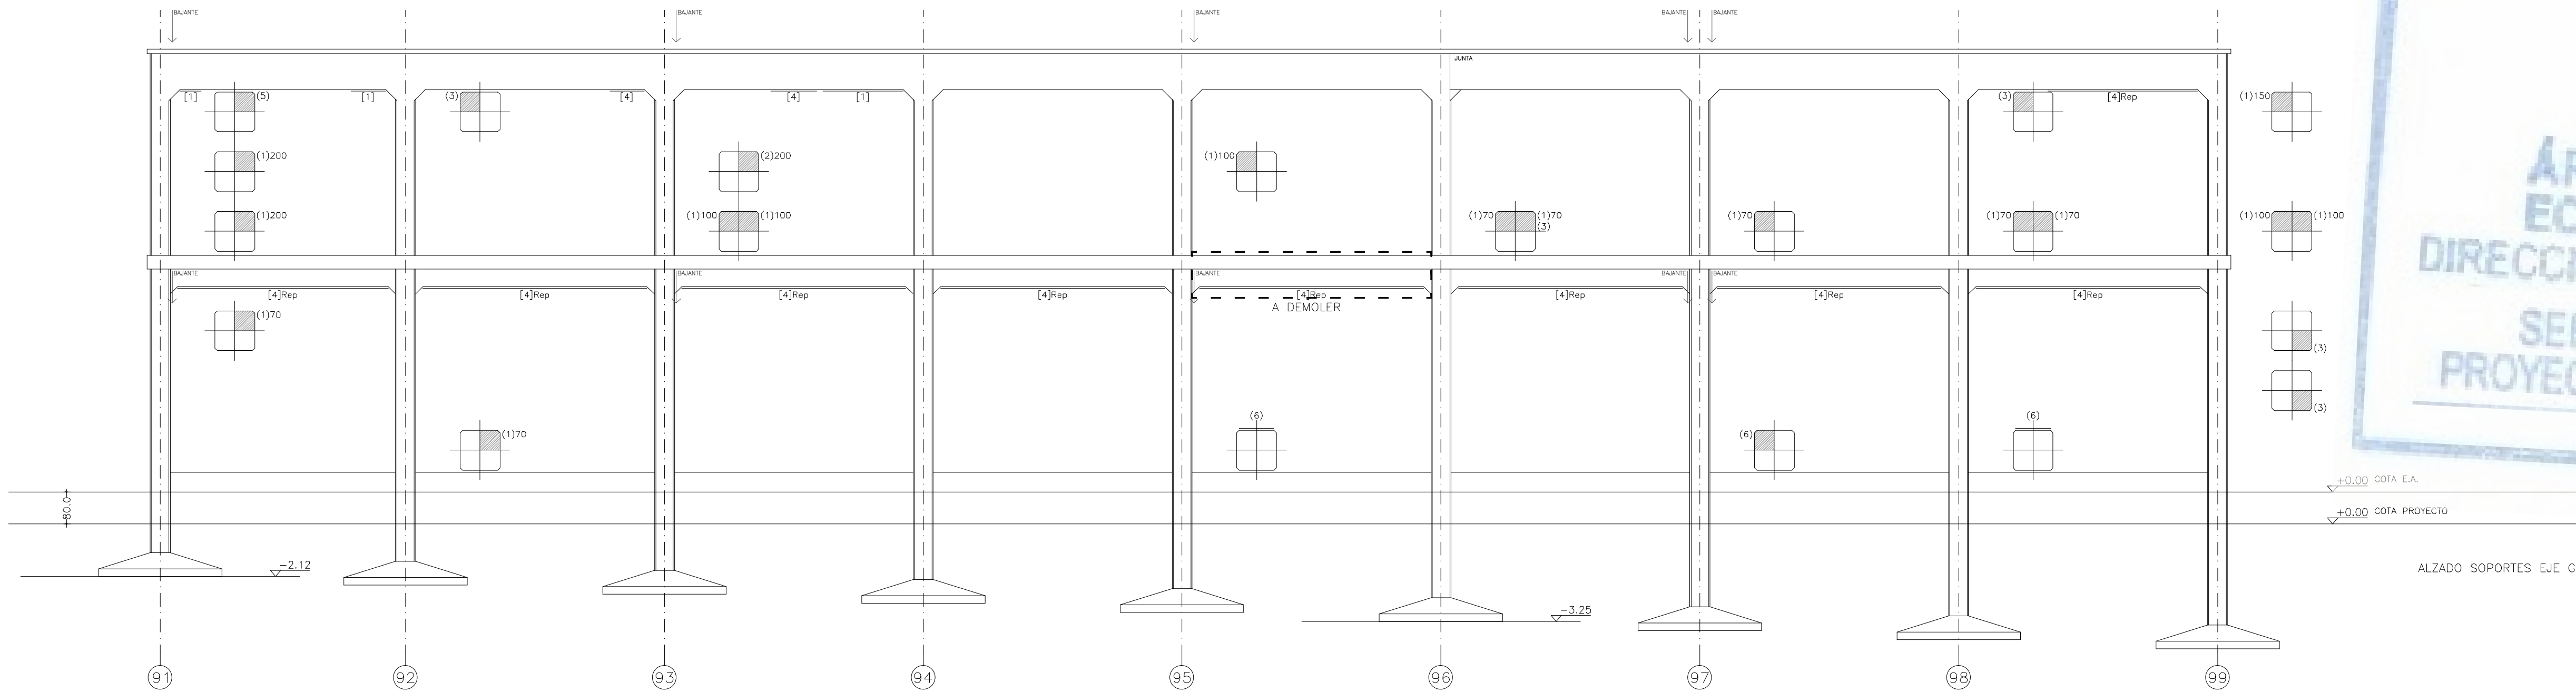
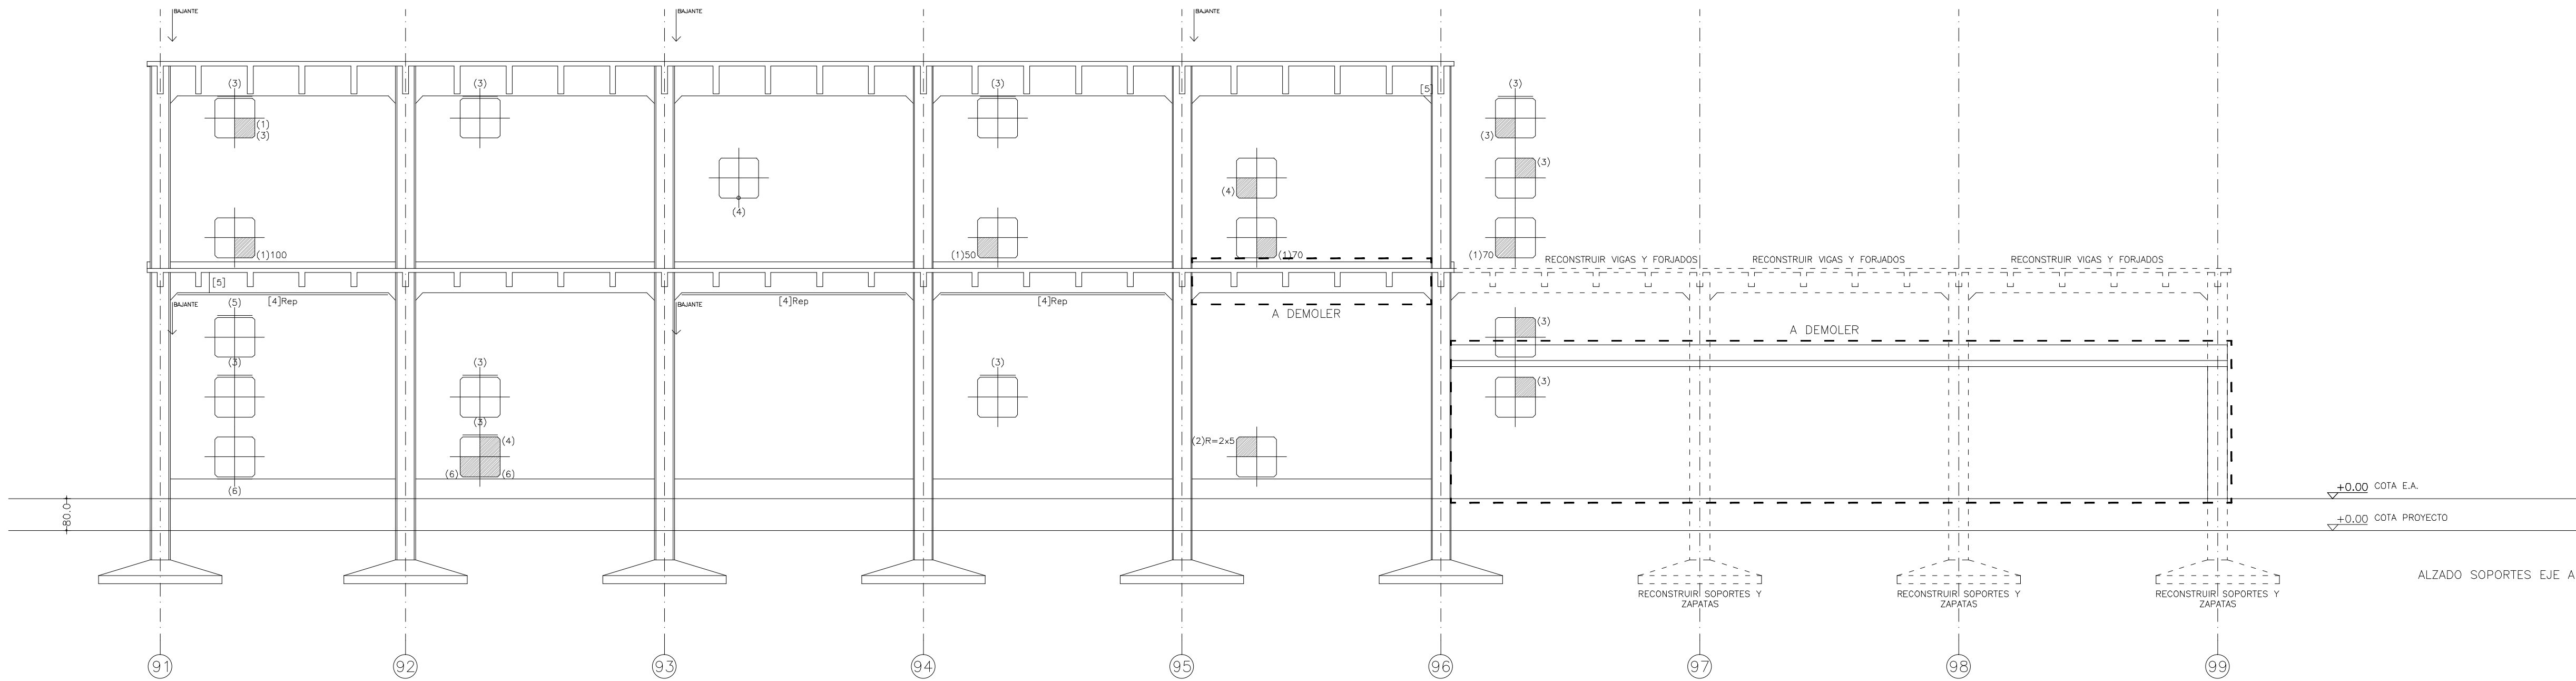
- LESIONES EN PILARES
- (1) FISURA VERTICAL (LONGITUD)
  - (2) ARMADURA VISTA (R=HXV)
  - (3) FISURA HORIZONTAL
  - (4) ROTURA DEL HORMIGÓN
  - (5) GRIETA
  - (6) DEGRADACIÓN A NIVEL DE SOLERA
  - (7) DEGRADACIÓN SUPERFICIAL AMPLIA
  - (8) PUNTO CON PÉRDIDA DE RESISTENCIA
- Para indicar el alcance de la lesión se dibujan 1, 2 o 3 secciones transversales en cada soporte. Cada sección indica que la lesión afecta al primer tercio de la altura del soporte, al segundo, al tercero o a varios. Se indica la longitud aproximada de la lesión.
- ACTUACIONES Y REPARACIONES: Ver plano E30

- LESIONES EN VIGAS
- [1] CORROSIÓN DE ARMADURAS CON DESPRENDIMIENTO DE HORMIGÓN
  - [2] FISURA EN DIRECCIÓN DE CERCOS
  - [3] CORROSIÓN DE CERCOS CON DESPRENDIMIENTO DE HORMIGÓN
  - [4] FISURA EN DIRECCIÓN DE LAS ARMADURAS
  - [5] GRIETA EN VIGAS
  - [R] REPARACIONES
- ACTUACIONES Y REPARACIONES: Ver planos E31 y E32

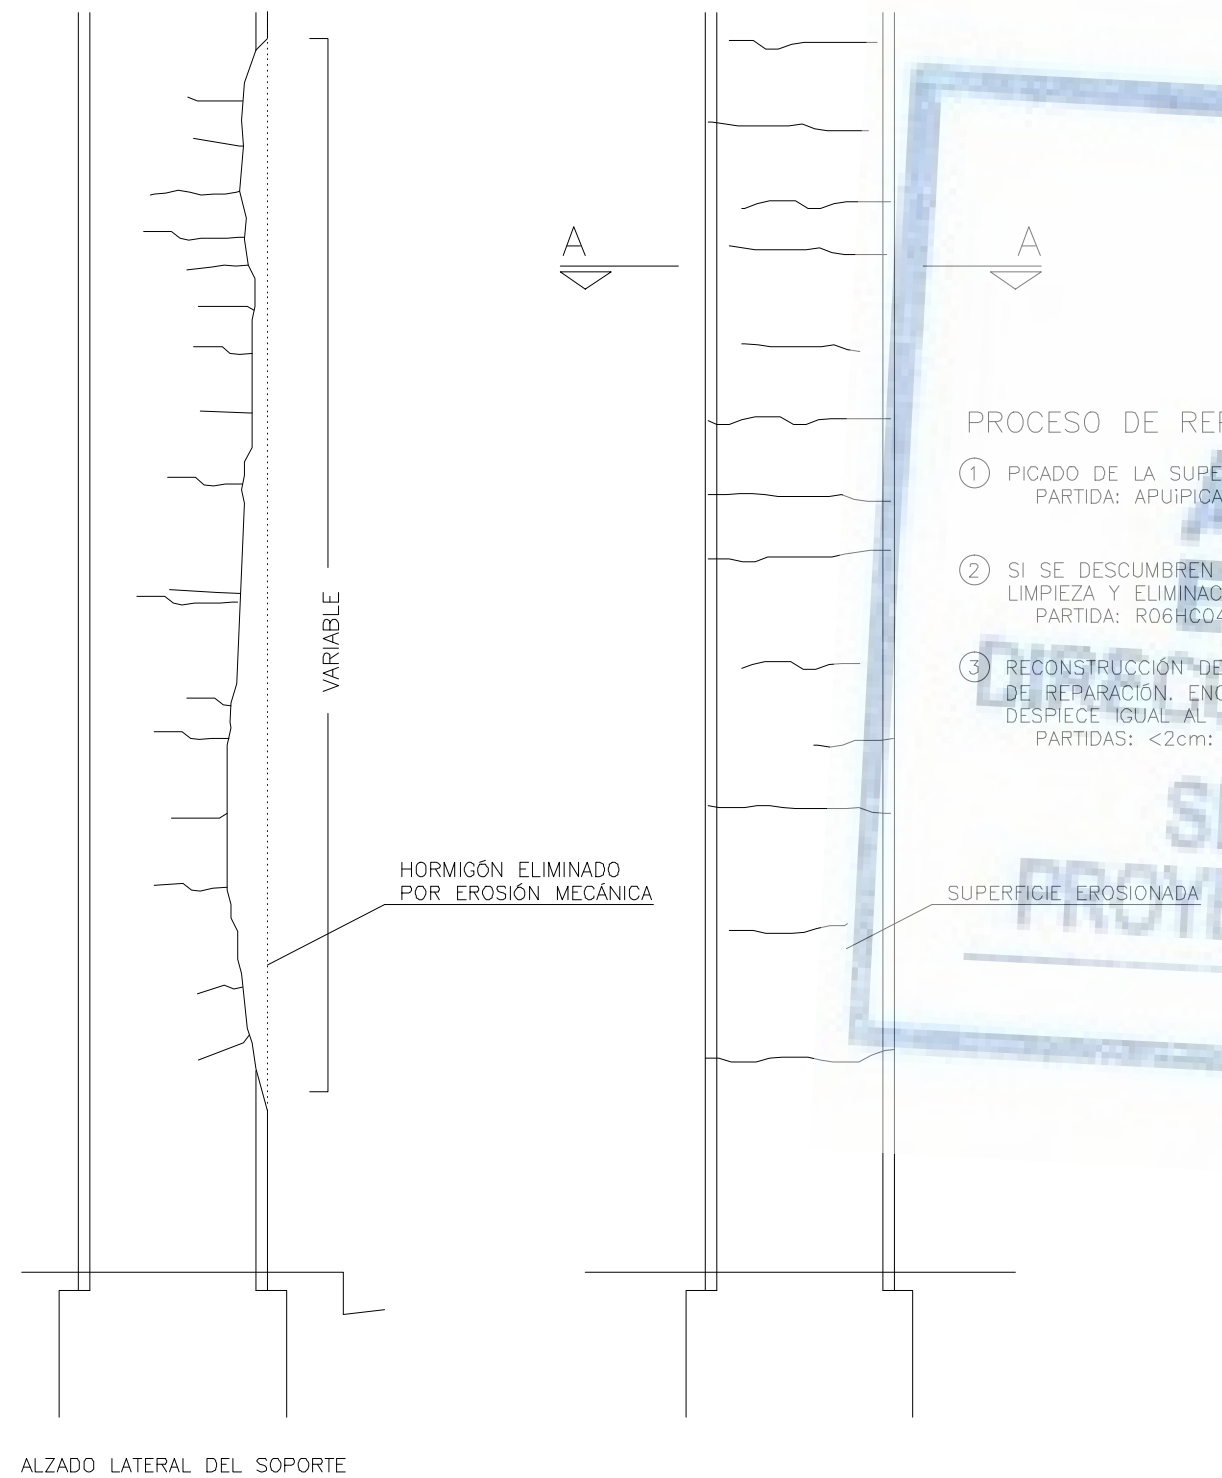
#### LESIÓN SOPORTE LS-06

DEGRADACIÓN DEL HORMIGÓN A NIVEL DE SOLADO

LS-6. Degradación del hormigón a nivel de solado. Esta lesión aparece en la base de los soportes de planta baja (y en algunos de planta primera) como consecuencia de la humedad, que sube por capilaridad. Suele afectar a todas las caras del soporte, produciendo una erosión superficial del hormigón aunque en ningún caso llega a descubrir las armaduras del soporte. En los casos en que se observan roturas que dejan a la vista armaduras, se trata de otro tipo de lesiones de origen diferente.

1. PICADO DE LA SUPERFICIE AFECTADA  
PARTIDA: APUICADOP
2. SI SE DESCUBRIEREN ARMADURAS: LIMPIEZA Y ELIMINACIÓN DE LA CORROSIÓN  
PARTIDA: R06HC040
3. RECONSTRUCCIÓN DEL SOPORTE MEDIANTE MORTERO DE REPARACIÓN ENCOFRADO DE MADERA CON DESPIECE IGUAL AL EXISTENTE  
PARTIDAS: <2cm: R06HE100 >5cm: APUIR06HR250
