ANEJO N.º 11:

ARBOLADO

Proyecto de ejecución de obras de reparación de la estructura en el Aparcamiento de Luna Tudescos

Exp.: 300/2020/00870 -16

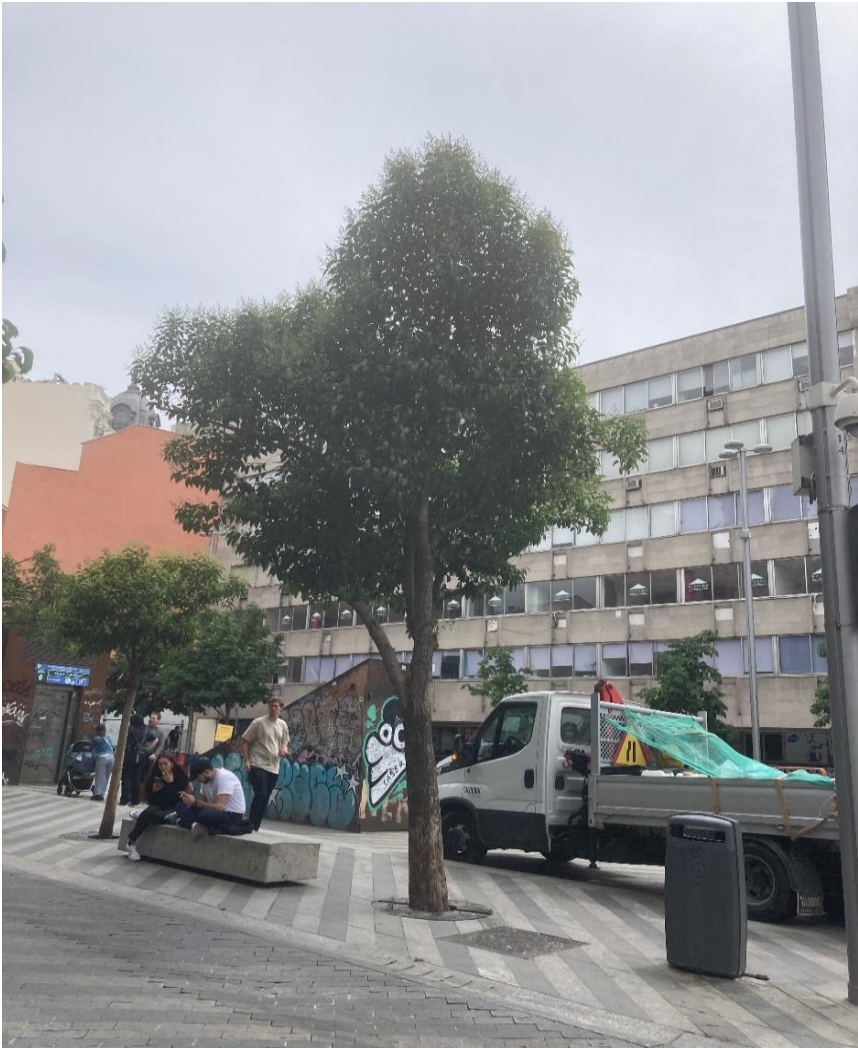
ARBOLADO	
PROYECTO:	PROYECTO DE EJECUCIÓN DE OBRAS DE REPARACIÓN DE LA ESTRUCTURA EN EL APARCAMIENTO DE LUNA TUDESCOS
OBJETO:	CARACTERIZACIÓN DE LAS ESPECIES AFECTADAS
Identificación Proyecto/Id Ayuntamiento	
Arb-1	1644753
Especie:	Ligustrum japonicum
Localización	
Descripción	Pza Sta Maria Soledad Torres Acosta. Hilera lado c/Corredera Baja de San Pablo X: 440195.0745 Y: 4474763.923
Características geométricas	
Perímetro fuste en la base	0.72 m
Altura	6,4 m
Descripción árbol	
Estado del árbol:	Buen estado
Edad relativa	Maduro
Fotografía

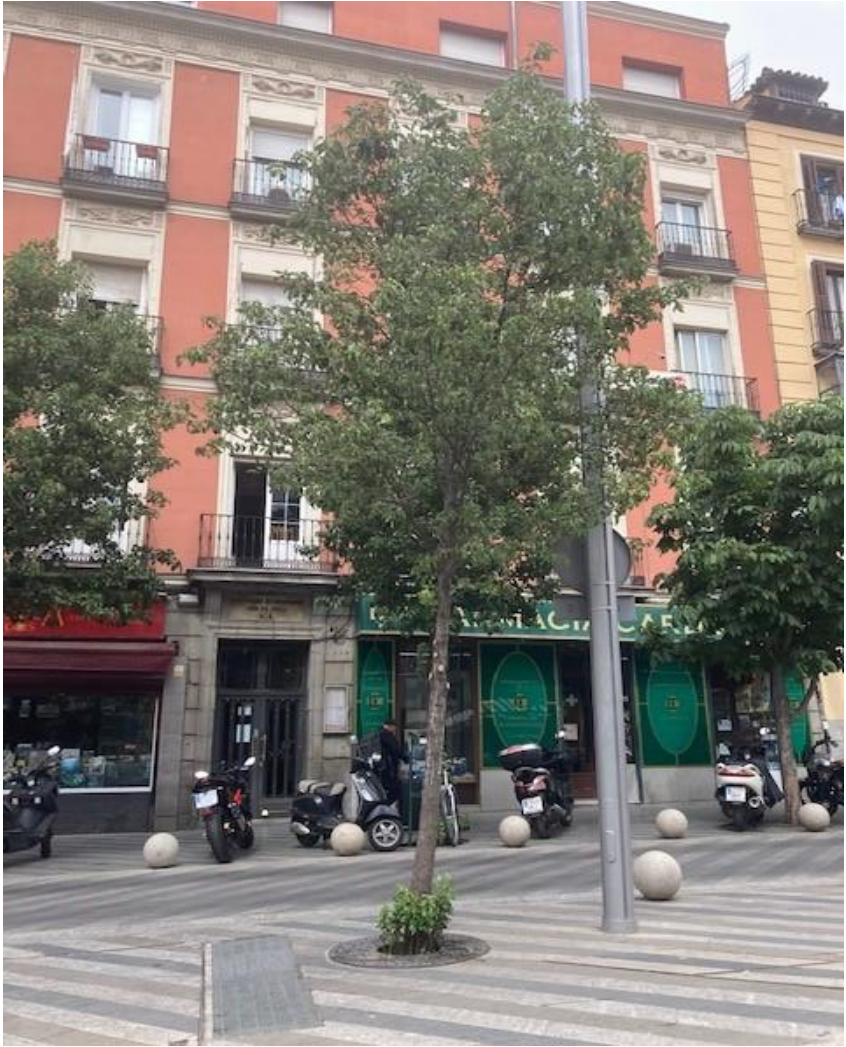
ARBOLADO	
PROYECTO:	PROYECTO DE EJECUCIÓN DE OBRAS DE REPARACIÓN DE LA ESTRUCTURA EN EL APARCAMIENTO DE LUNA TUDESCOS
OBJETO:	CARACTERIZACIÓN DE LAS ESPECIES AFECTADAS
Identificación Proyecto/Id Ayuntamiento	
Arb-2	2052217
Especie:	Pyrus calleryana 'Chanticlear'
Localización	
Descripción	Pza Sta Maria Soledad Torres Acosta. Hilera lado c/Corredera Baja de San Pablo X: 440168.6058 Y: 4474796.367
Características geométricas	
Perímetro fuste en la base	0.24 m
Altura	5,7 m
Descripción árbol	
Estado del árbol:	Buen estado
Edad relativa	Joven
Fotografía

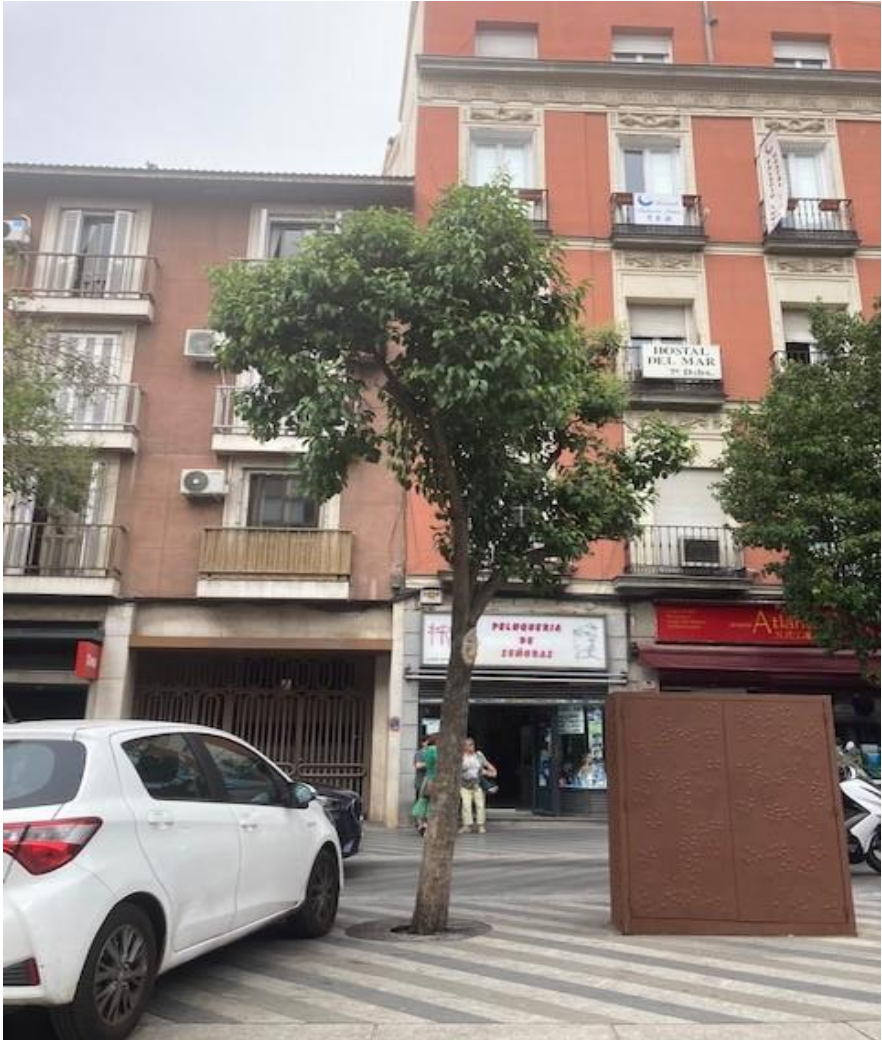
ARBOLADO	
PROYECTO:	PROYECTO DE EJECUCIÓN DE OBRAS DE REPARACIÓN DE LA ESTRUCTURA EN EL APARCAMIENTO DE LUNA TUDESCOS
OBJETO:	CARACTERIZACIÓN DE LAS ESPECIES AFECTADAS
Identificación Proyecto/Id Ayuntamiento	
Arb-3	1645173
Especie:	Ligustrum japonicum
Localización	
Descripción	Pza Sta Maria Soledad Torres Acosta. Hilera lado c/Corredera Baja de San Pablo X: 440162.1563 Y: 4474804.275
Características geométricas	
Perímetro fuste en la base	0.53 m
Altura	5,2 m
Descripción árbol	
Estado del árbol:	Buen estado
Edad relativa	Maduro
Fotografía

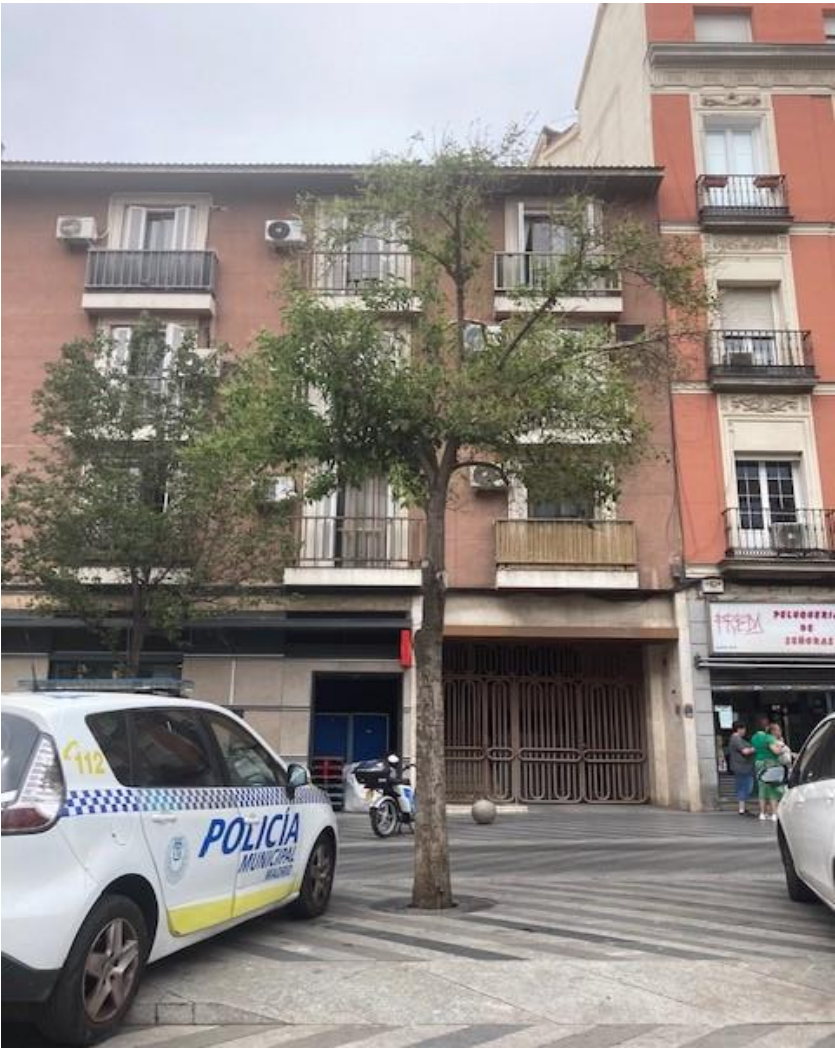
ARBOLADO	
PROYECTO:	PROYECTO DE EJECUCIÓN DE OBRAS DE REPARACIÓN DE LA ESTRUCTURA EN EL APARCAMIENTO DE LUNA TUDESCOS
OBJETO:	CARACTERIZACIÓN DE LAS ESPECIES AFECTADAS
Identificación Proyecto/Id Ayuntamiento	
Arb-4	1645135
Especie:	Ligustrum japonicum
Localización	
Descripción	Pza Sta Maria Soledad Torres Acosta. Hilera lado c/Corredera Baja de San Pablo X: 440158.9173 Y: 4474808.224
Características geométricas	
Perímetro fuste en la base	0.53 m
Altura	6,5 m
Descripción árbol	
Estado del árbol:	Buen estado
Edad relativa	Maduro
Fotografía

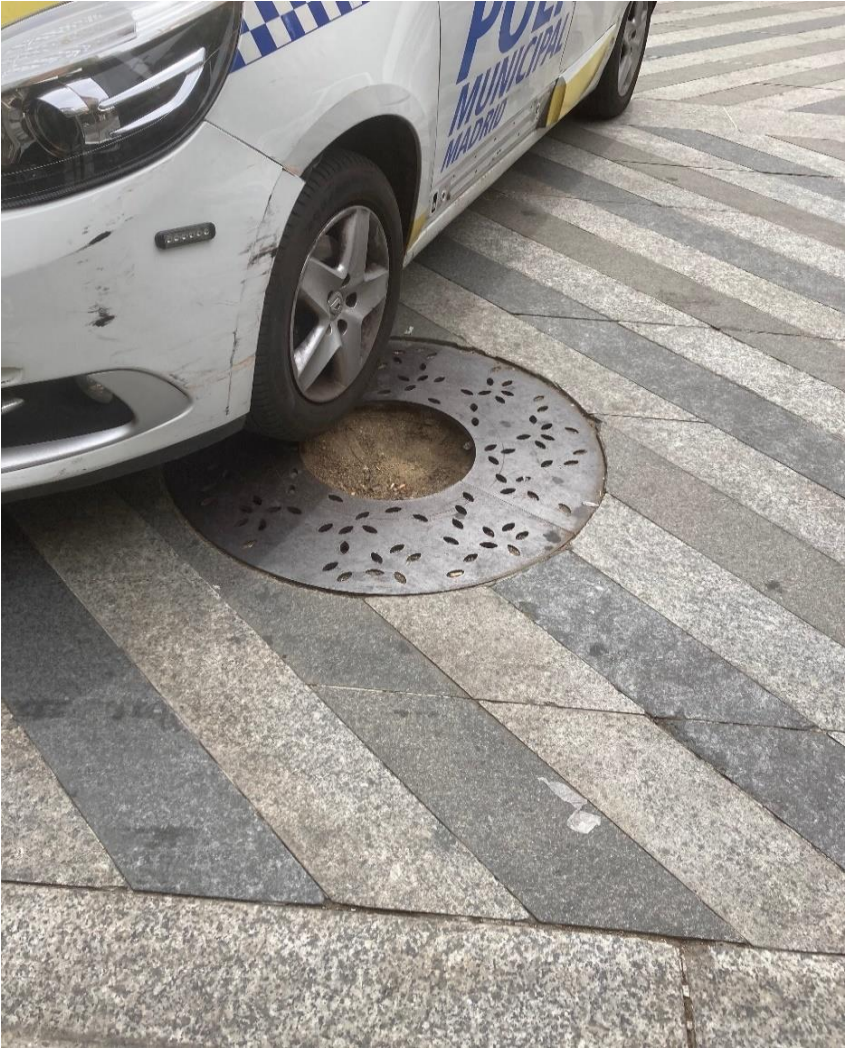
ARBOLADO	
PROYECTO:	PROYECTO DE EJECUCIÓN DE OBRAS DE REPARACIÓN DE LA ESTRUCTURA EN EL APARCAMIENTO DE LUNA TUDESCOS
OBJETO:	CARACTERIZACIÓN DE LAS ESPECIES AFECTADAS
Identificación Proyecto/Id Ayuntamiento	
Arb-5	1644619
Especie:	Ligustrum japonicum
Localización	
Descripción	Pza Sta Maria Soledad Torres Acosta. Hilera lado c/Corredera Baja de San Pablo X: 440155.7041 Y: 4474812.177
Características geométricas	
Perímetro fuste en la base	0 m
Altura	0 m
Descripción árbol	
Estado del árbol:	Desaparecido
Edad relativa	
Fotografía

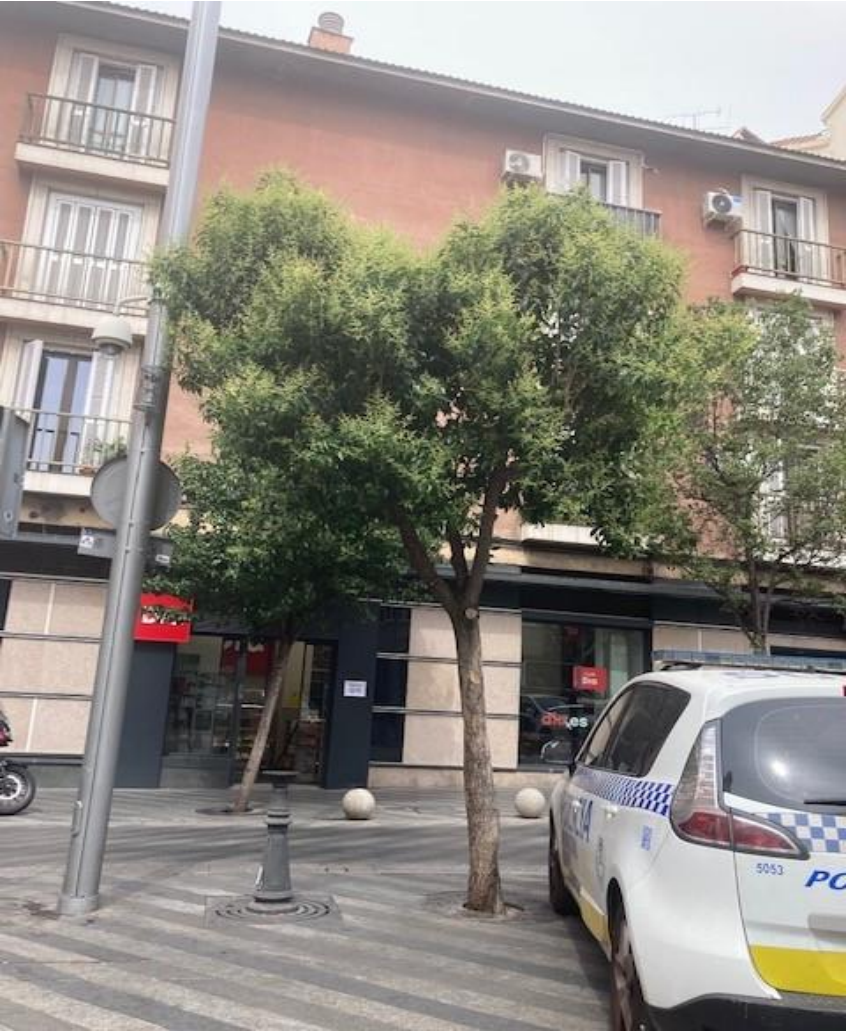
ARBOLADO	
PROYECTO:	PROYECTO DE EJECUCIÓN DE OBRAS DE REPARACIÓN DE LA ESTRUCTURA EN EL APARCAMIENTO DE LUNA TUDESCOS
OBJETO:	CARACTERIZACIÓN DE LAS ESPECIES AFECTADAS
Identificación Proyecto/Id Ayuntamiento	
Arb-6	1645099
Especie:	Ligustrum japonicum
Localización	
Descripción	Pza Sta Maria Soledad Torres Acosta. Hilera lado c/Corredera Baja de San Pablo X: 440152.4527 Y: 4474816.135
Características geométricas	
Perímetro fuste en la base	0.43 m
Altura	5 m
Descripción árbol	
Estado del árbol:	Buen estado
Edad relativa	Joven
Fotografía

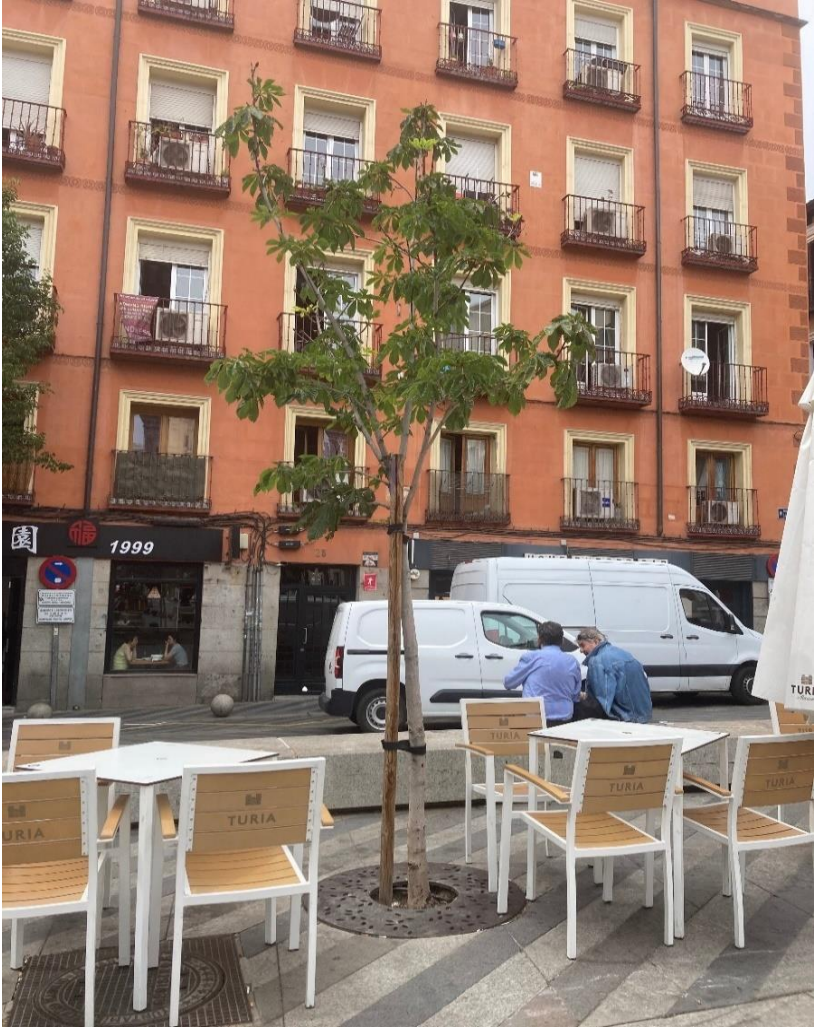
ARBOLADO	
PROYECTO:	PROYECTO DE EJECUCIÓN DE OBRAS DE REPARACIÓN DE LA ESTRUCTURA EN EL APARCAMIENTO DE LUNA TUDESCOS
OBJETO:	CARACTERIZACIÓN DE LAS ESPECIES AFECTADAS
Identificación Proyecto/Id Ayuntamiento	
Arb-7	2061766
Especie:	Aesculus hippocastanum
Localización	
Descripción	Pza Sta Maria Soledad Torres Acosta. Lado c/ Silva X: 440142.2902 Y: 4474812.937
Características geométricas	
Perímetro fuste en la base	0.16 m
Altura	4 m
Descripción árbol	
Estado del árbol:	Buen estado
Edad relativa	No consolidado
Fotografía

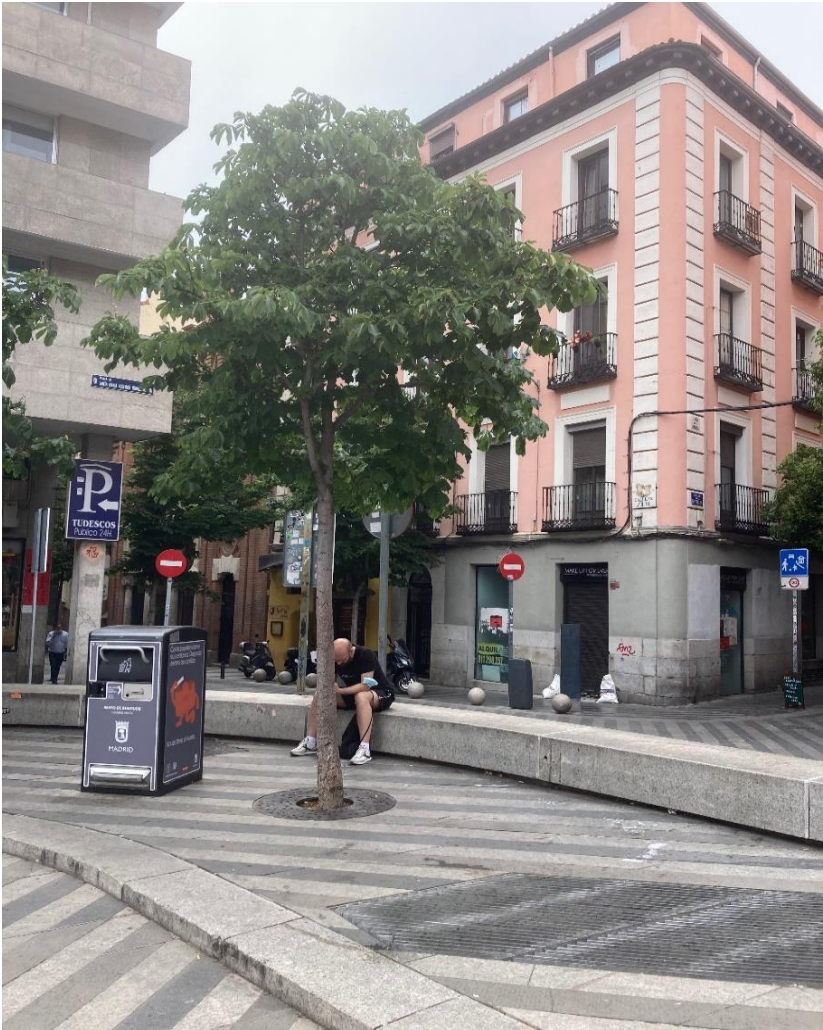
ARBOLADO	
PROYECTO:	PROYECTO DE EJECUCIÓN DE OBRAS DE REPARACIÓN DE LA ESTRUCTURA EN EL APARCAMIENTO DE LUNA TUDESCOS
OBJETO:	CARACTERIZACIÓN DE LAS ESPECIES AFECTADAS
Identificación Proyecto/Id Ayuntamiento	
Arb-8	1645190
Especie:	Aesculus hippocastanum
Localización	
Descripción	Pza Sta Maria Soledad Torres Acosta. Lado c/ Silva X: 440137.2921 Y: 4474807.654
Características geométricas	
Perímetro fuste en la base	0.34 m
Altura	4,8 m
Descripción árbol	
Estado del árbol:	Buen estado
Edad relativa	Maduro
Fotografía

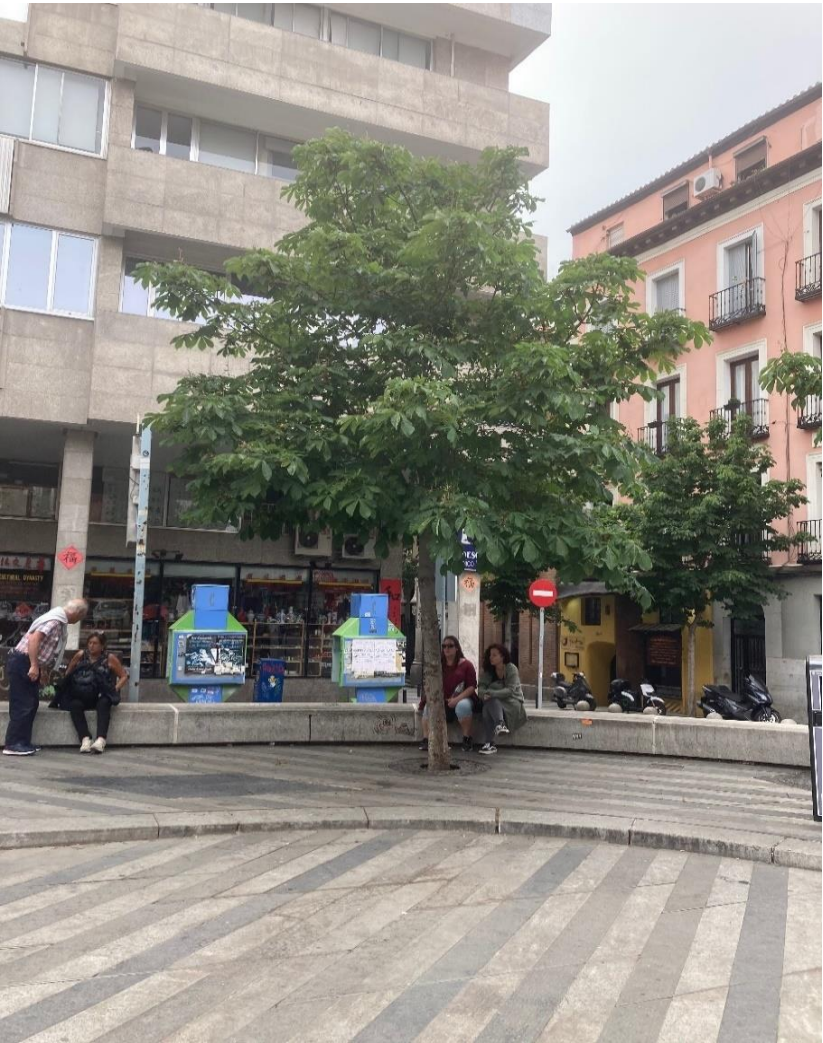
ARBOLADO	
PROYECTO:	PROYECTO DE EJECUCIÓN DE OBRAS DE REPARACIÓN DE LA ESTRUCTURA EN EL APARCAMIENTO DE LUNA TUDESCOS
OBJETO:	CARACTERIZACIÓN DE LAS ESPECIES AFECTADAS
Identificación Proyecto/Id Ayuntamiento	
Arb-9	1645218
Especie:	Aesculus hippocastanum
Localización	
Descripción	Pza Sta Maria Soledad Torres Acosta. Hilera lado c/Miguel Moya X: 440136.8156 Y: 4474802.588
Características geométricas	
Perímetro fuste en la base	0.41 m
Altura	8 m
Descripción árbol	
Estado del árbol:	Buen estado
Edad relativa	Maduro
Fotografía

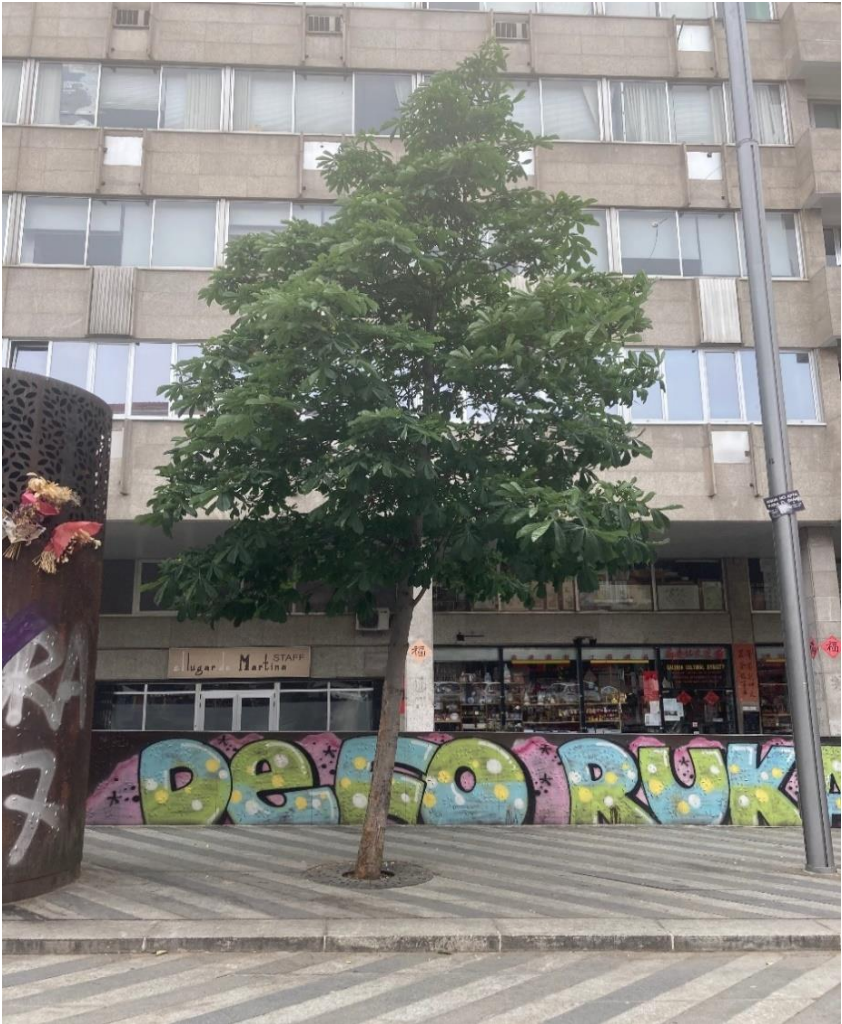
ARBOLADO	
PROYECTO:	PROYECTO DE EJECUCIÓN DE OBRAS DE REPARACIÓN DE LA ESTRUCTURA EN EL APARCAMIENTO DE LUNA TUDESCOS
OBJETO:	CARACTERIZACIÓN DE LAS ESPECIES AFECTADAS
Identificación Proyecto/Id Ayuntamiento	
Arb-10	1642288
Especie:	Aesculus hippocastanum
Localización	
Descripción	Pza Sta Maria Soledad Torres Acosta. Hilera lado c/Miguel Moya X: 440144.1115 Y: 4474793.629
Características geométricas	
Perímetro fuste en la base	0.40 m
Altura	7 m
Descripción árbol	
Estado del árbol:	Buen estado
Edad relativa	Maduro
Fotografía

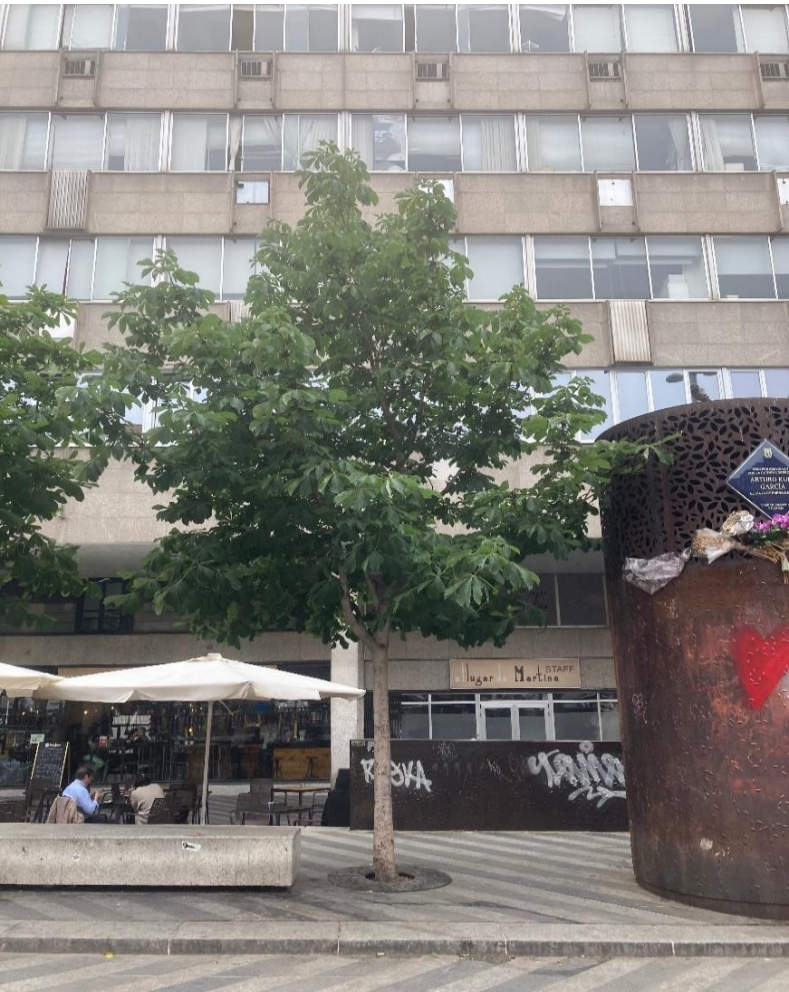
ARBOLADO	
PROYECTO:	PROYECTO DE EJECUCIÓN DE OBRAS DE REPARACIÓN DE LA ESTRUCTURA EN EL APARCAMIENTO DE LUNA TUDESCOS
OBJETO:	CARACTERIZACIÓN DE LAS ESPECIES AFECTADAS
Identificación Proyecto/Id Ayuntamiento	
Arb-11	2061078
Especie:	Aesculus hippocastanum
Localización	
Descripción	Pza Sta Maria Soledad Torres Acosta. Hilera lado c/Miguel Moya X: 440147.8748 Y: 4474789.032
Características geométricas	
Perímetro fuste en la base	0.25 m
Altura	6 m
Descripción árbol	
Estado del árbol:	Buen estado
Edad relativa	Joven
Fotografía

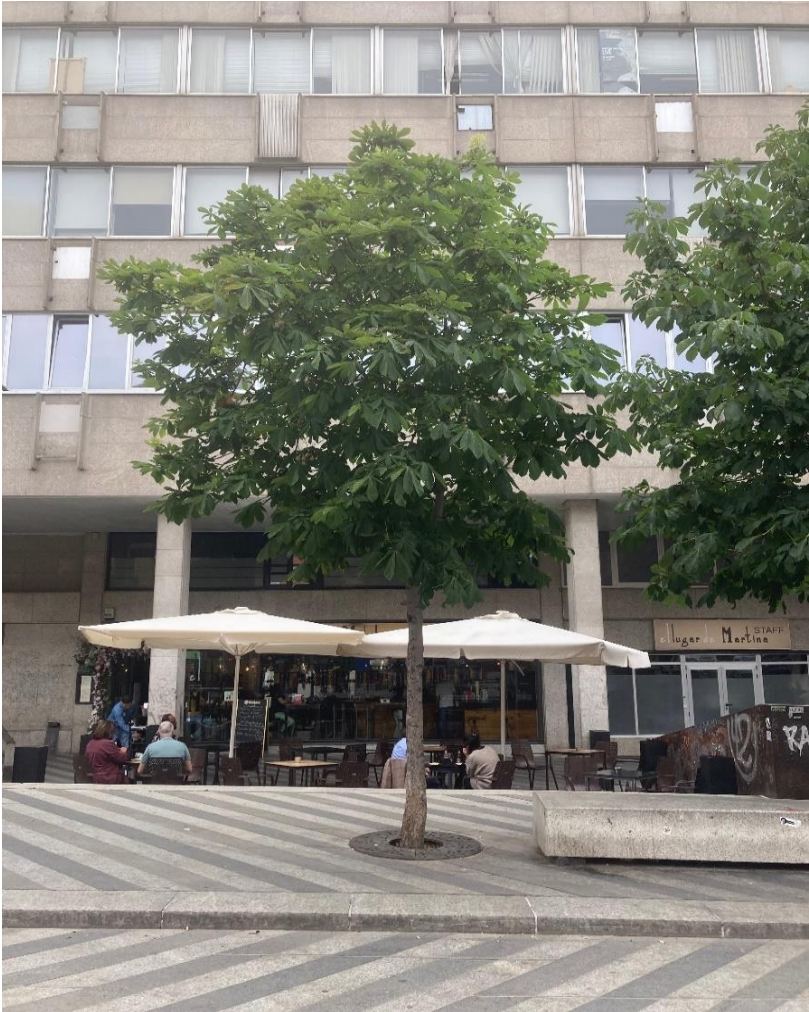
ARBOLADO	
PROYECTO:	PROYECTO DE EJECUCIÓN DE OBRAS DE REPARACIÓN DE LA ESTRUCTURA EN EL APARCAMIENTO DE LUNA TUDESCOS
OBJETO:	CARACTERIZACIÓN DE LAS ESPECIES AFECTADAS
Identificación Proyecto/Id Ayuntamiento	
Arb-12	1645079
Especie:	Aesculus hippocastanum
Localización	
Descripción	Pza Sta Maria Soledad Torres Acosta. Hilera lado c/Miguel Moya X: 440150.4248 Y: 4474785.918
Características geométricas	
Perímetro fuste en la base	0.34 m
Altura	5,6 m
Descripción árbol	
Estado del árbol:	Buen estado
Edad relativa	Maduro
Fotografía

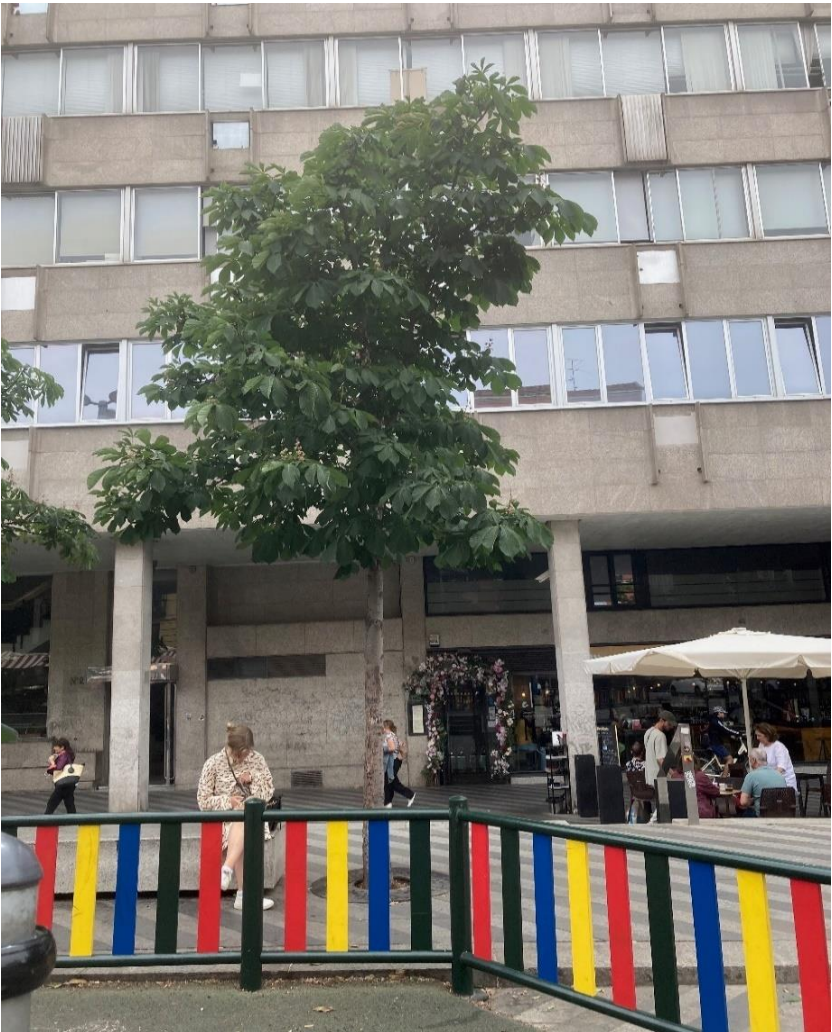
ARBOLADO	
PROYECTO:	PROYECTO DE EJECUCIÓN DE OBRAS DE REPARACIÓN DE LA ESTRUCTURA EN EL APARCAMIENTO DE LUNA TUDESCOS
OBJETO:	CARACTERIZACIÓN DE LAS ESPECIES AFECTADAS
Identificación Proyecto/Id Ayuntamiento	
Arb-13	1645752
Especie:	Aesculus hippocastanum
Localización	
Descripción	Pza Sta Maria Soledad Torres Acosta. Hilera lado c/Miguel Moya X: 440154.8745 Y: 4474780.444
Características geométricas	
Perímetro fuste en la base	0.34 m
Altura	5,4 m
Descripción árbol	
Estado del árbol:	Buen estado
Edad relativa	Maduro
Fotografía

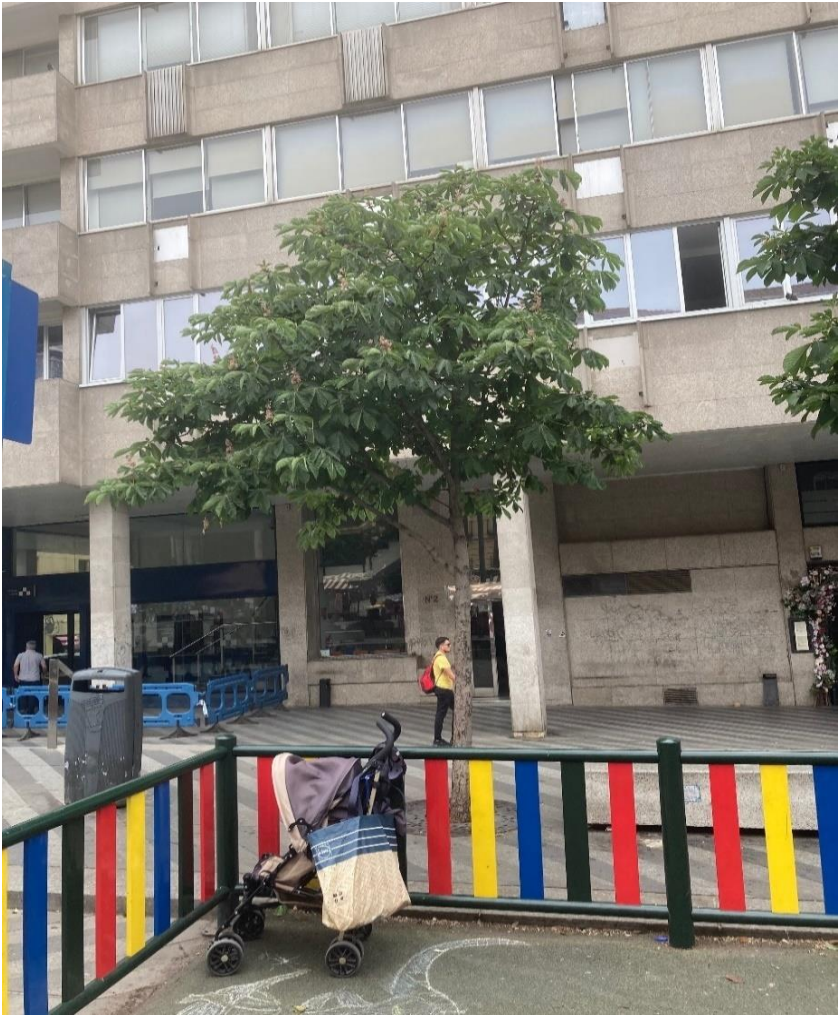
ARBOLADO	
PROYECTO:	PROYECTO DE EJECUCIÓN DE OBRAS DE REPARACIÓN DE LA ESTRUCTURA EN EL APARCAMIENTO DE LUNA TUDESCOS
OBJETO:	CARACTERIZACIÓN DE LAS ESPECIES AFECTADAS
Identificación Proyecto/Id Ayuntamiento	
Arb-14	1646039
Especie:	Aesculus hippocastanum
Localización	
Descripción	Pza Sta Maria Soledad Torres Acosta. Hilera lado c/Miguel Moya X: 440157.391 Y: 4474777.403
Características geométricas	
Perímetro fuste en la base	0.32 m
Altura	4,15 m
Descripción árbol	
Estado del árbol:	Buen estado
Edad relativa	Maduro
Fotografía

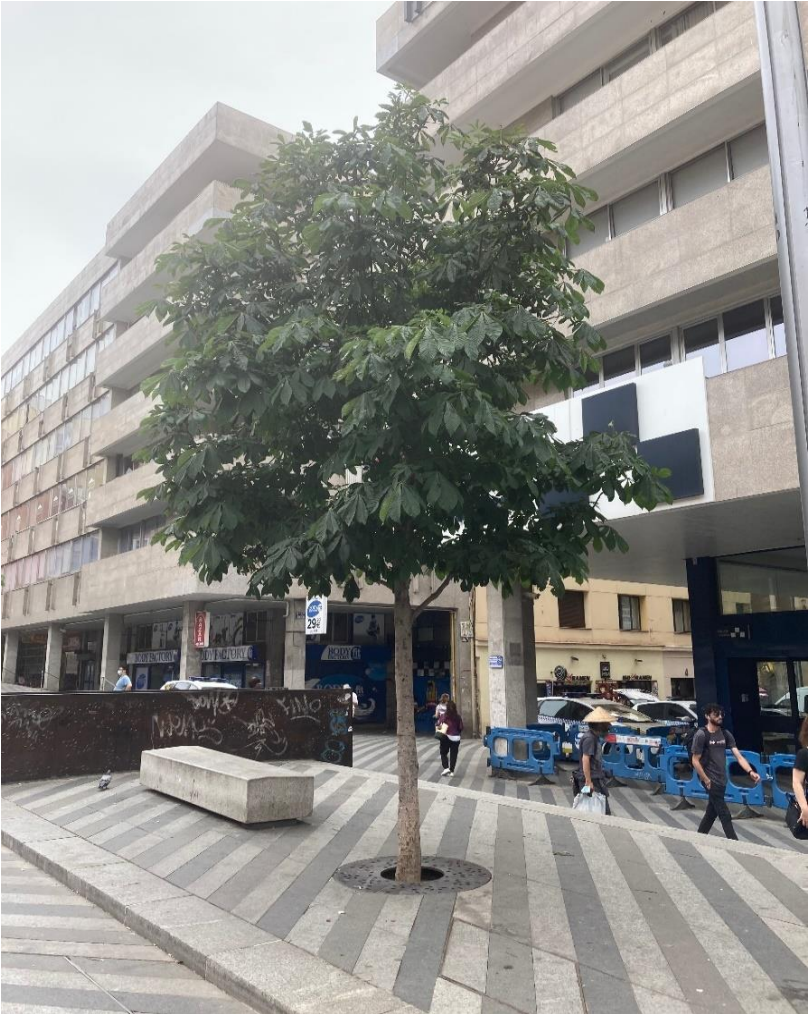
ARBOLADO	
PROYECTO:	PROYECTO DE EJECUCIÓN DE OBRAS DE REPARACIÓN DE LA ESTRUCTURA EN EL APARCAMIENTO DE LUNA TUDESCOS
OBJETO:	CARACTERIZACIÓN DE LAS ESPECIES AFECTADAS
Identificación Proyecto/Id Ayuntamiento	
Arb-15	1641637
Especie:	Aesculus hippocastanum
Localización	
Descripción	Pza Sta Maria Soledad Torres Acosta. Hilera lado c/Miguel Moya X: 440161.5726 Y: 4474772.29
Características geométricas	
Perímetro fuste en la base	0.29 m
Altura	4,5 m
Descripción árbol	
Estado del árbol:	Buen estado
Edad relativa	Joven
Fotografía

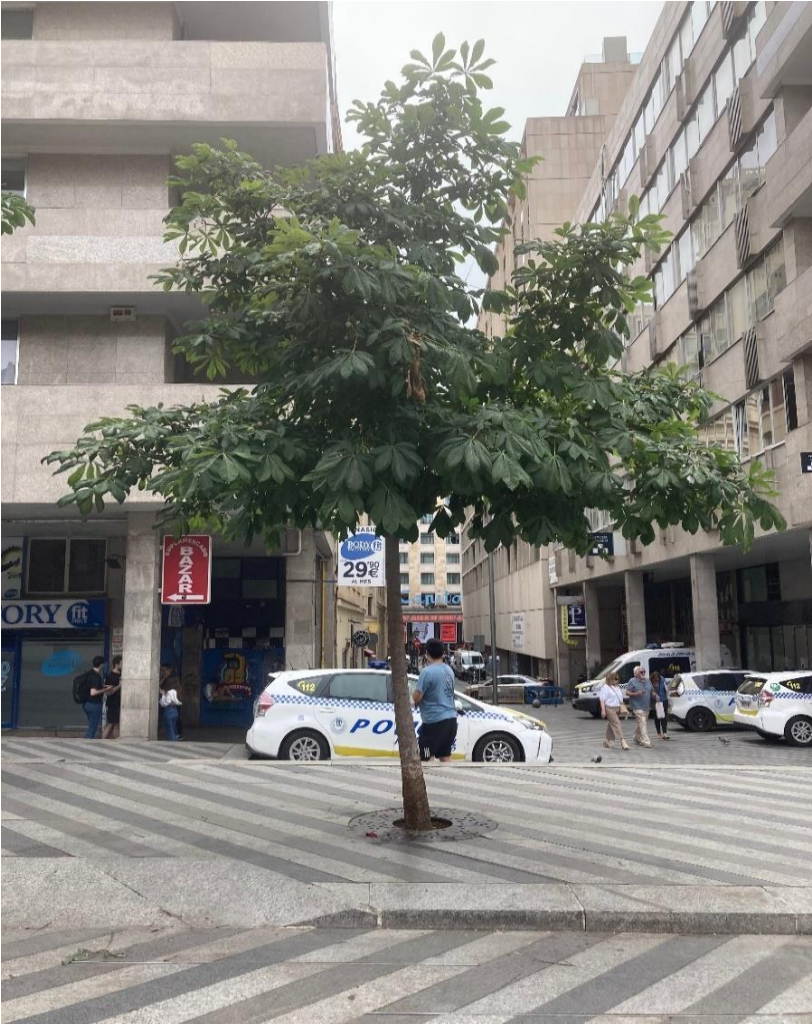
ARBOLADO	
PROYECTO:	PROYECTO DE EJECUCIÓN DE OBRAS DE REPARACIÓN DE LA ESTRUCTURA EN EL APARCAMIENTO DE LUNA TUDESCOS
OBJETO:	CARACTERIZACIÓN DE LAS ESPECIES AFECTADAS
Identificación Proyecto/Id Ayuntamiento	
Arb-16	1645768
Especie:	Aesculus hippocastanum
Localización	
Descripción	Pza Sta Maria Soledad Torres Acosta. Hilera lado c/Miguel Moya X: 440174.0416 Y: 4474756.987
Características geométricas	
Perímetro fuste en la base	0.25 m
Altura	4,5 m
Descripción árbol	
Estado del árbol:	Buen estado
Edad relativa	Joven
Fotografía
