**Relación de manzanas, fincas y viviendas  
asignadas a cada tipo de intervención**

Enero 2010

**Anexo I**

**Plan de rehabilitación del entorno  
del río Manzanares**

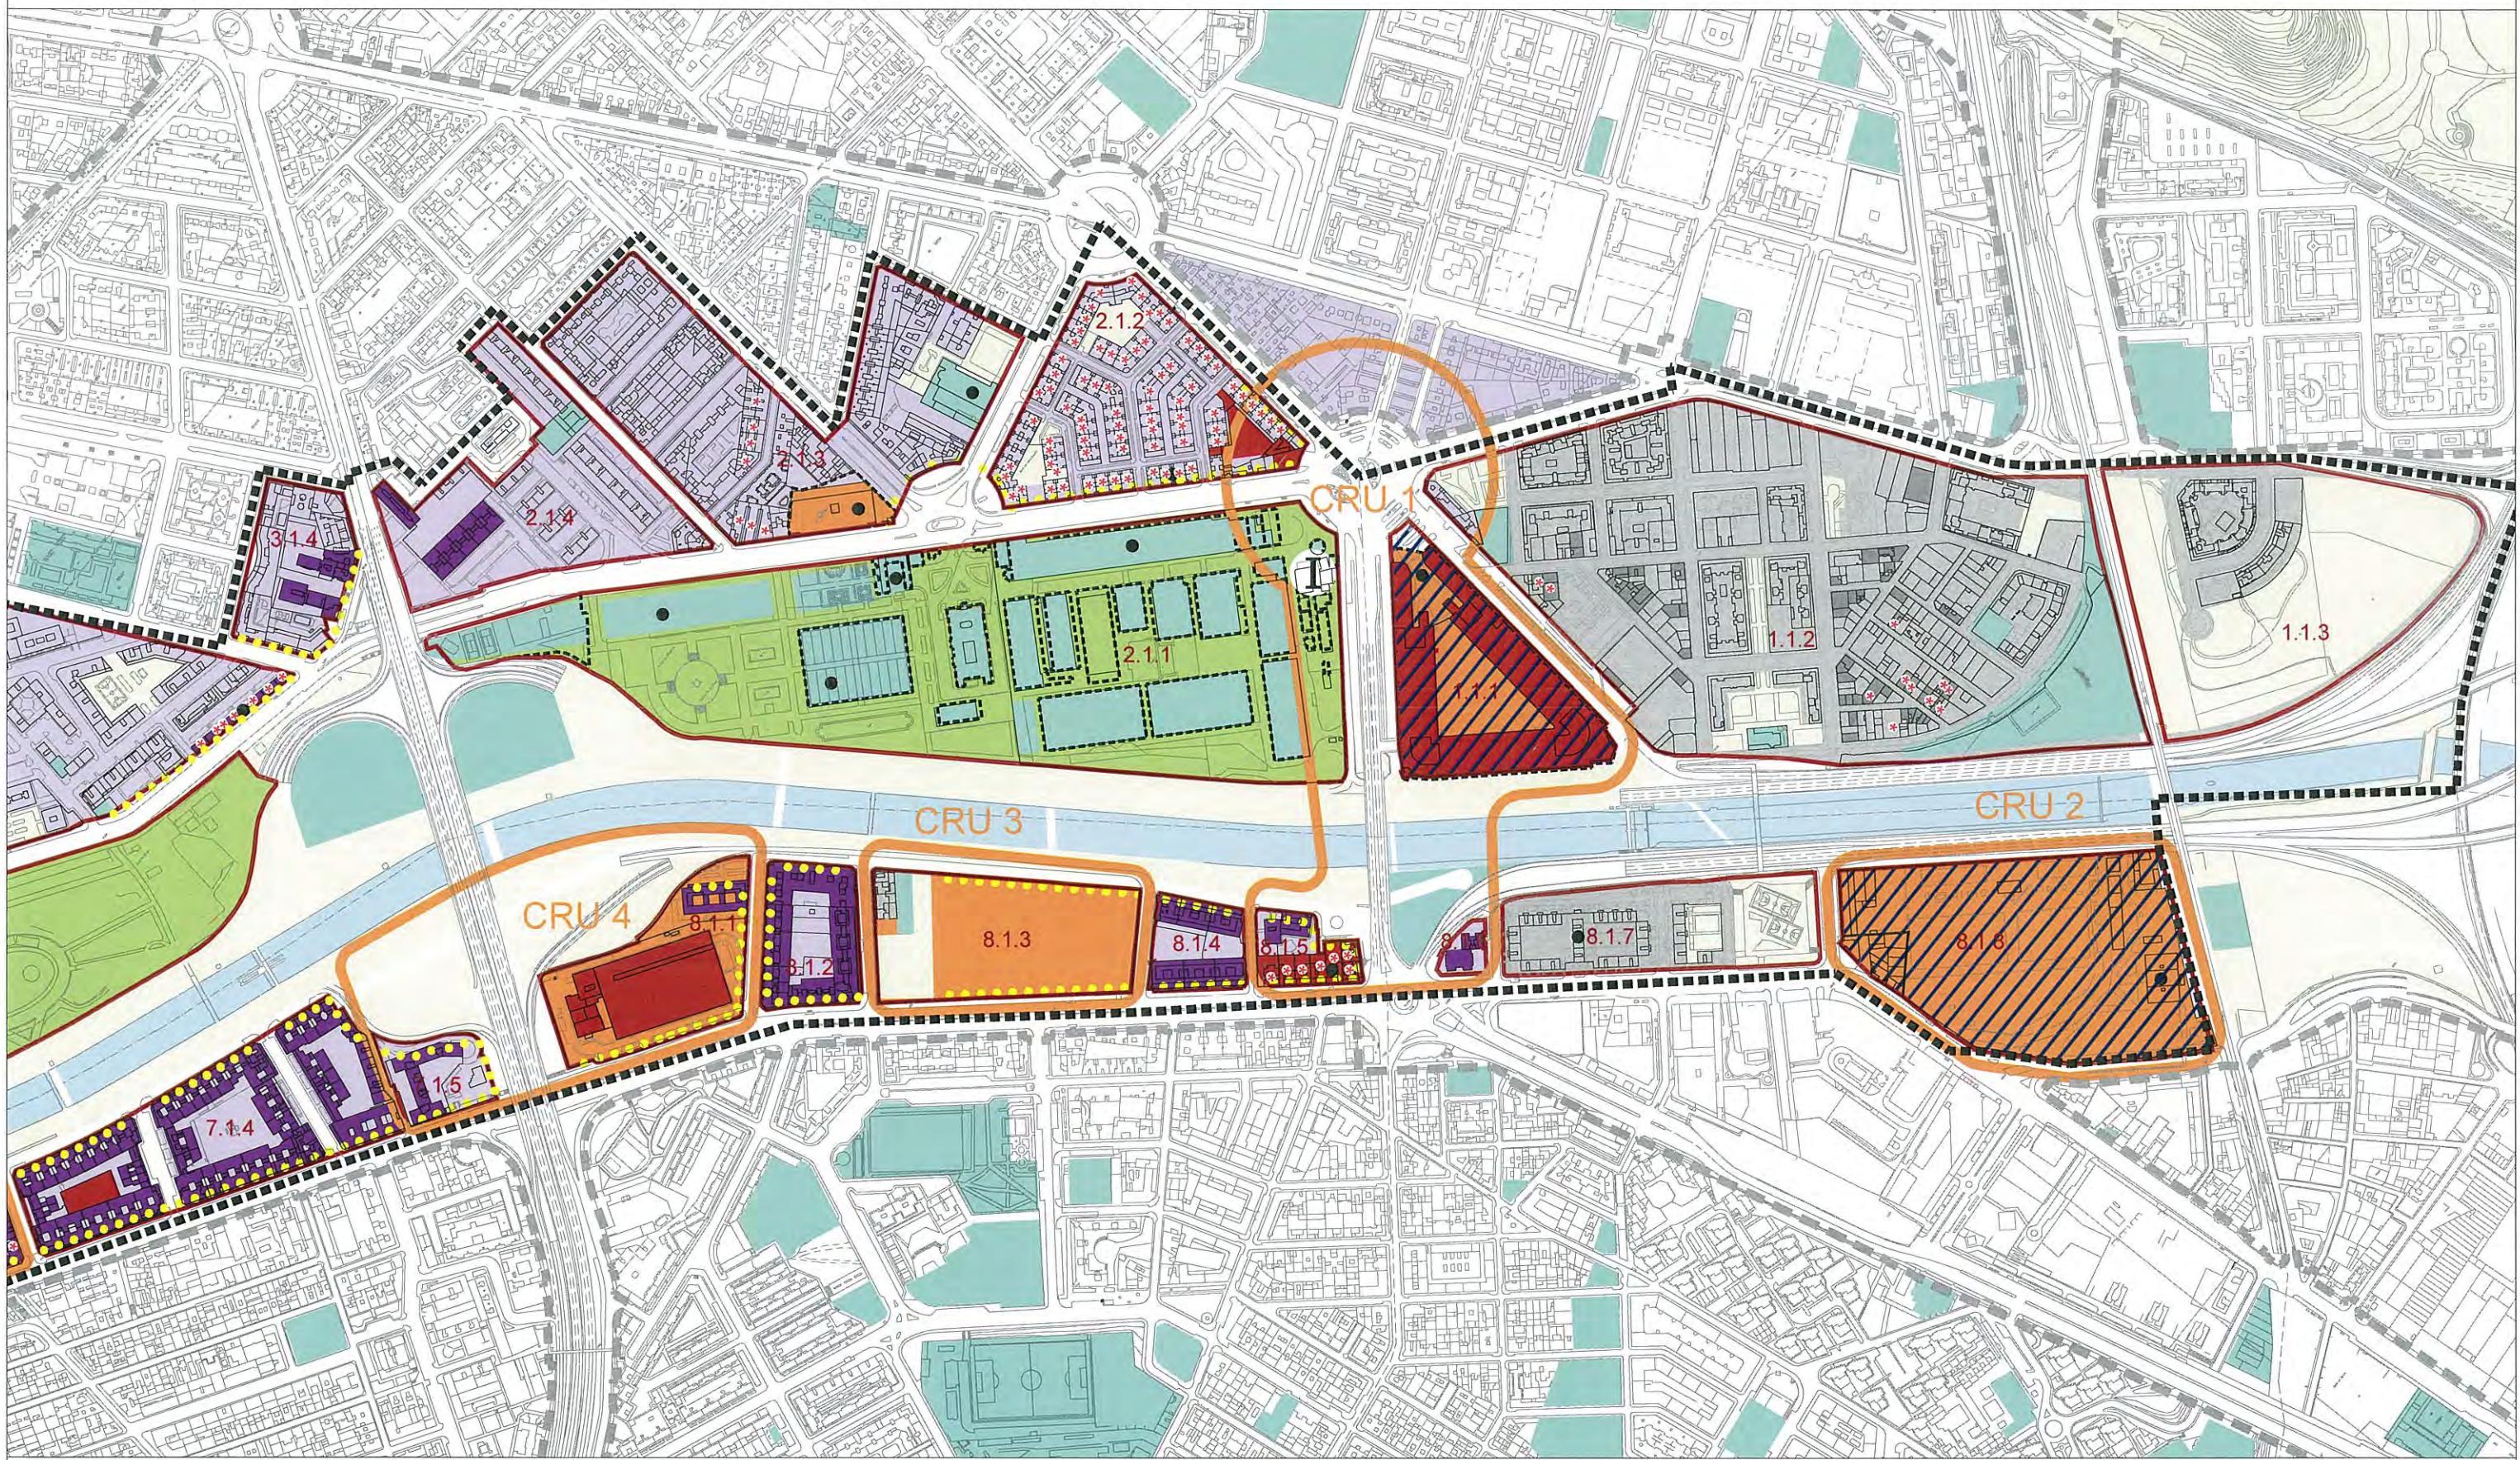
Plano PLANOS DE PROPUESTA  
 Título ZONIFICACION DE LAS PROPUESTAS DE REHABILITACION Y REVITALIZACION CUADRANTE 1

Se ha subdividido el ámbito de actuación en cinco **cuadrantes** con ocho grandes unidades de análisis que cuentan cada una con sus correspondientes **zonas homogéneas**.

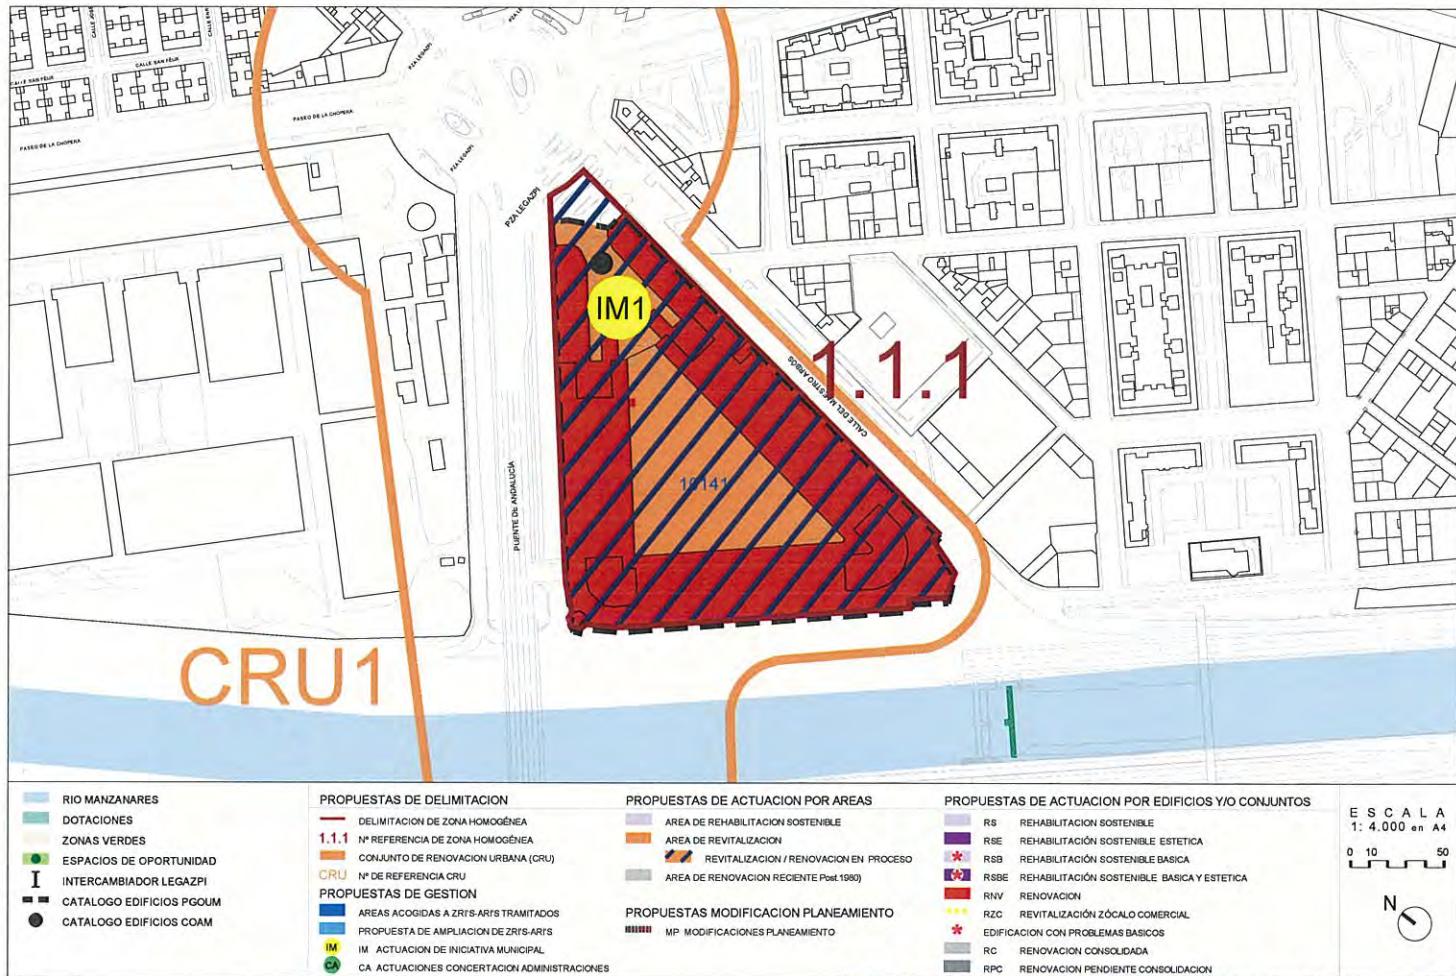
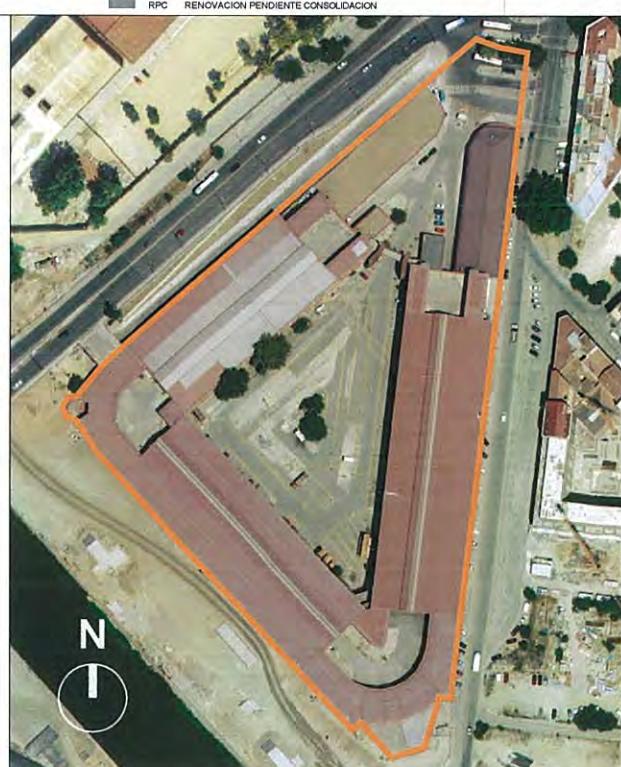
- Manzana única con grado de antigüedad alto (anterior a 1940), con edificio histórico catalogado
- Se ha desarrollado un concurso municipal de ideas arquitectónicas para su reconversión en uso de la administración municipal.
- El estado de conservación es bajo y está pendiente de transformación y reconversión integral como un futuro contenedor de usos administrativos.
- Está concebida esta operación con una mayor edificabilidad, previa modificación puntual del Plan General, incorporando una alta torre de oficinas en el vértice de la plaza Legazpi como remate final del Paseo de Las Delicias.

- Constituye un Área de Renovación y Revitalización, mediante la rehabilitación completa del edificio para la Administración Municipal y su renovación puntual con una nueva torre de terciario.
- Nueva centralidad urbana con fuertes posibilidades de revitalización, regeneración y transformación de la escena urbana.
- Aprovechamiento de la centralidad añadida por el nuevo intercambiador de Legazpi.
- Integración dentro del Conjunto de Renovación Urbana de Legazpi. Necesidad de una definición conjunta del entorno de la Plaza de Legazpi y el eje transversal sobre el Manzanares hasta la Glorieta de Cádiz. (Ver ficha CRU1)
- Valoración de la volumetría de la nueva torre de terciario en relación a las áreas de oportunidad colindantes que forman el CRU de Legazpi .
- Tramitación urbanística de acuerdo a la modificación de planeamiento vigente.

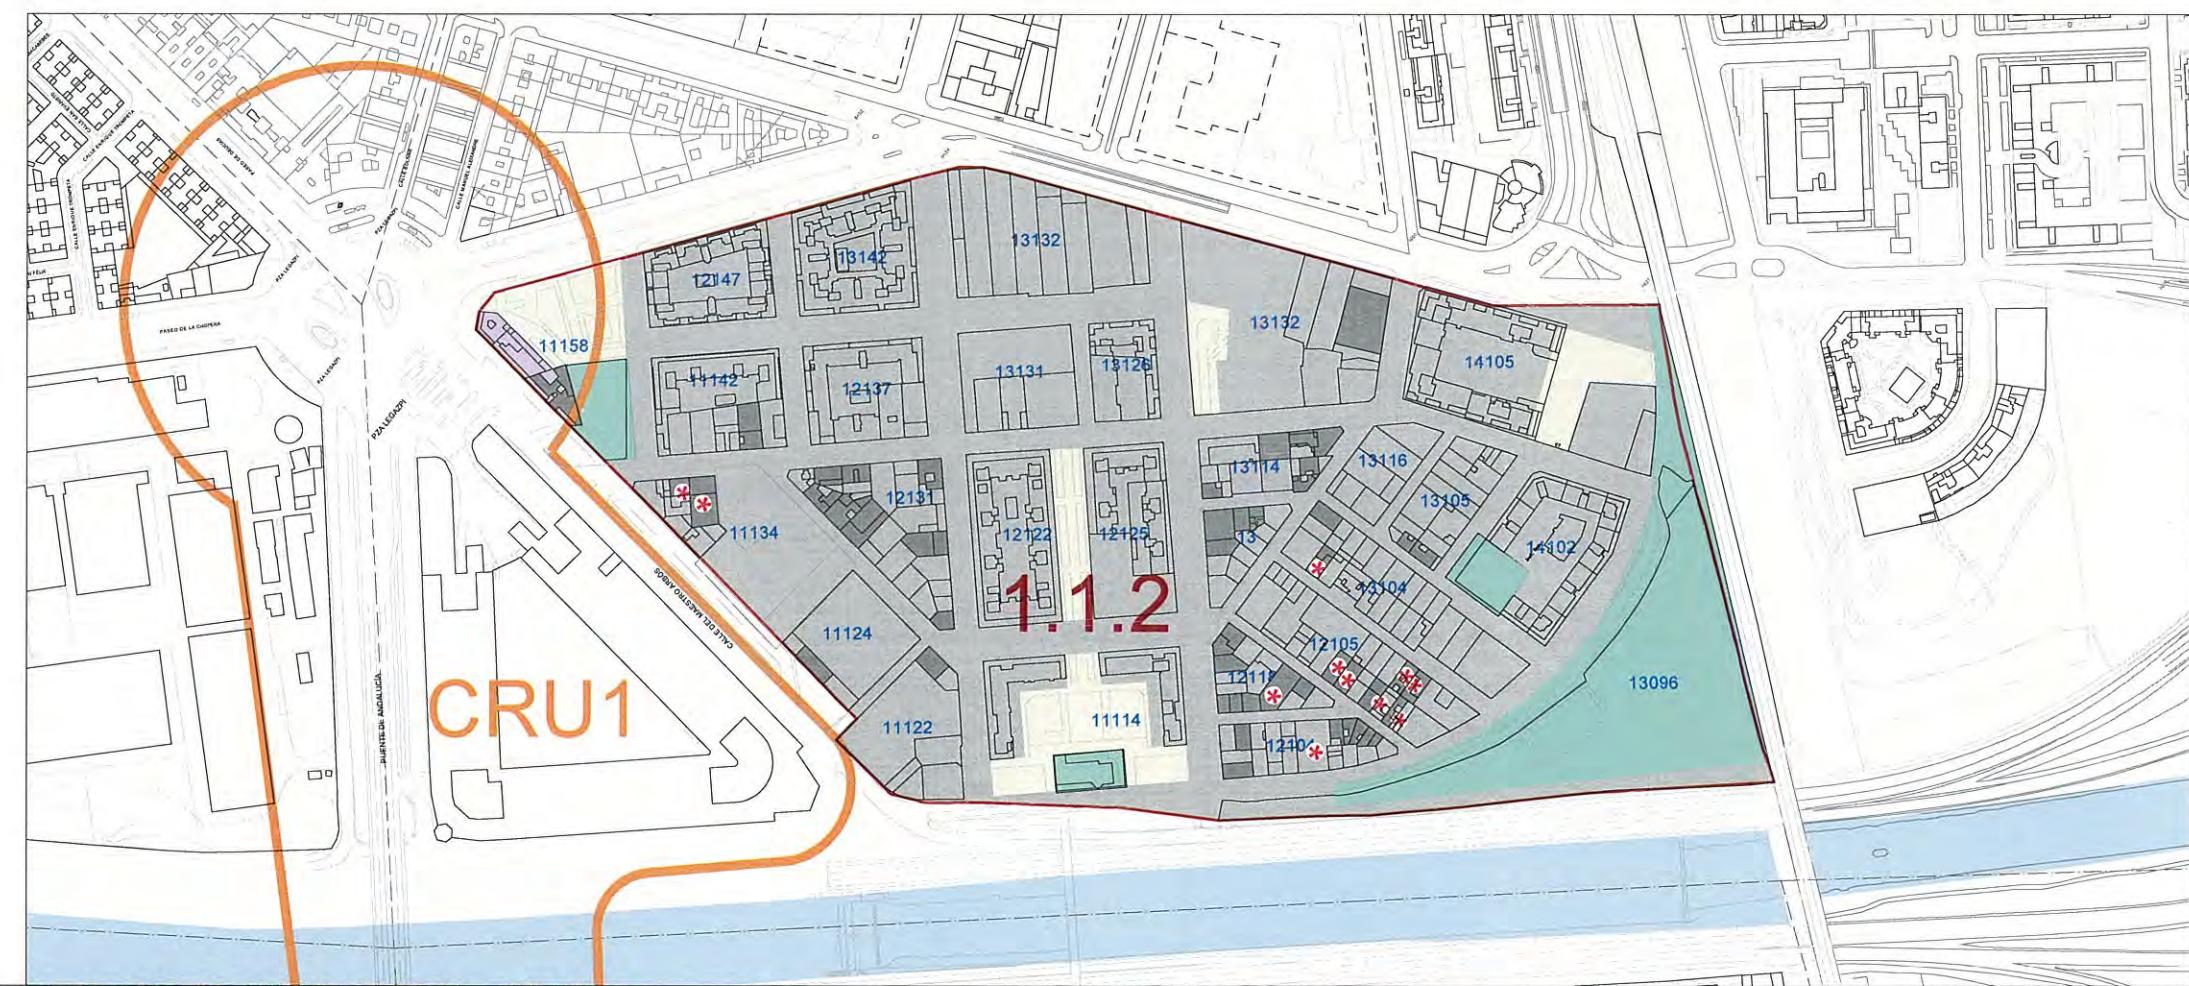
- Zona con un fuerte grado de renovación y sustitución de la edificación obsoleta. Todavía quedan algunos edificios antiguos, con mal estado de conservación y problemas selectivos de accesibilidad.

- Hay un fuerte proceso de renovación y sustitución por usos residenciales, mayor en la zona norte y oeste. La renovación ha consistido en la sustitución de las antiguas edificaciones destinadas a talleres y viviendas en planta baja, por manzanas de nueva planta para viviendas en bloques con una altura media de 5 plantas más áticos y locales comerciales conformando una nueva tipología edificatoria.

- Área de Renovación consolidada o en avanzado proceso de consolidación con edificaciones nuevas construidas con posterioridad a 1980.
- Mejora de la integración de usos junto a la Plaza de Legazpi, especialmente en la manzana con frente al antiguo mercado de frutas y verduras que se integra como parte del Conjunto de Renovación Urbana.(Ver ficha del CRU1)
- Ejecución final del planeamiento de renovación del área con posibilidad de remisión a planeamiento de detalle de las zonas de ordenanza no renovadas sin necesidad de incorporar a los objetivos generales de rehabilitación.

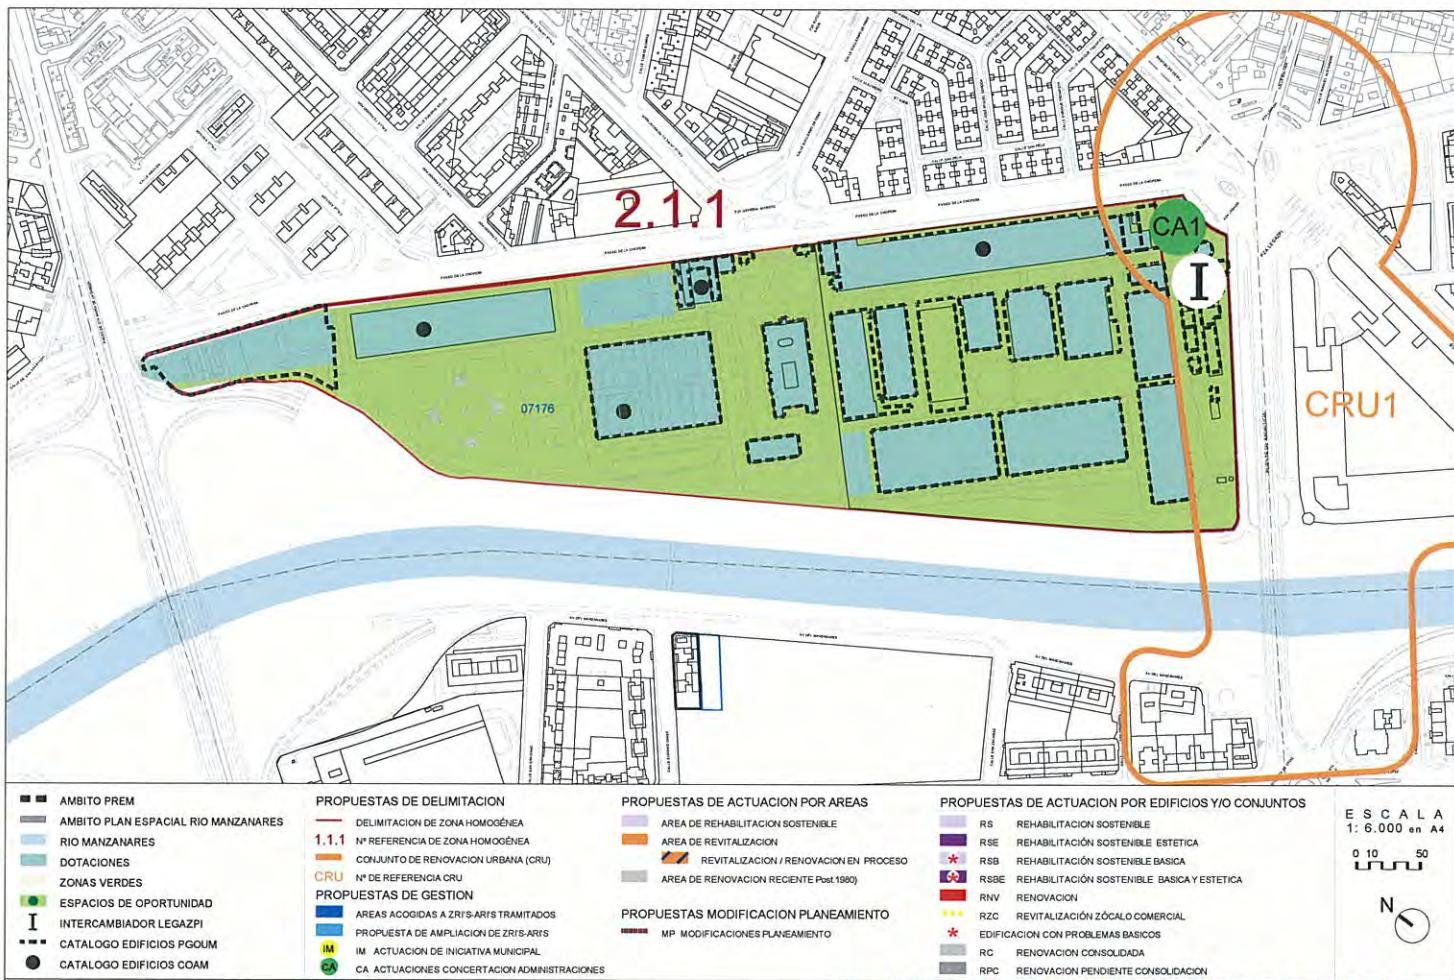
- Los antiguos mataderos constituyen un conjunto de 48 edificaciones agrupados en cinco sectores, presididos por el edificio administrativo de la "Casa del Reloj": Por sus características constructivas y su gran escala, constituyen uno de los conjuntos edificados más significativos de arquitectura industrial de Madrid y son edificaciones catalogadas.
- Gran espacio dotacional, cultural y expositivo, de escala-rango ciudad, pero con altas posibilidades como espacio de innovación.
- Constituye un conjunto de edificios y usos con el Plan Especial Matadero y un programa de rehabilitación en marcha.
- Nuevo escaparate de la rehabilitación y de la recuperación histórica de la arquitectura industrial de la ciudad.

- Constituye un Área de Revitalización, incrementando su papel de foco cultural y de innovación para el sur del centro de la ciudad y generando dinámicas de revitalización de actividades económicas.
- Refuerzo de la rehabilitación en marcha, de usos y de fachadas, de acuerdo con el Plan Especial Matadero y de sus efectos sinérgicos al frente edificado del Paseo de la Chopera y en el entorno del área (Legazpi, Antonio López 109-11, puente de la Princesa)
- Aprovechar la implantación del nuevo intercambiador de transportes de Legazpi en su esquina oeste para configurar junto con la rehabilitación del antiguo mercado de frutas y verduras todo un Conjunto de Renovación Urbana (Ver ficha del CRU1)
- Tramitación urbanística de acuerdo a la modificación de planeamiento vigente.

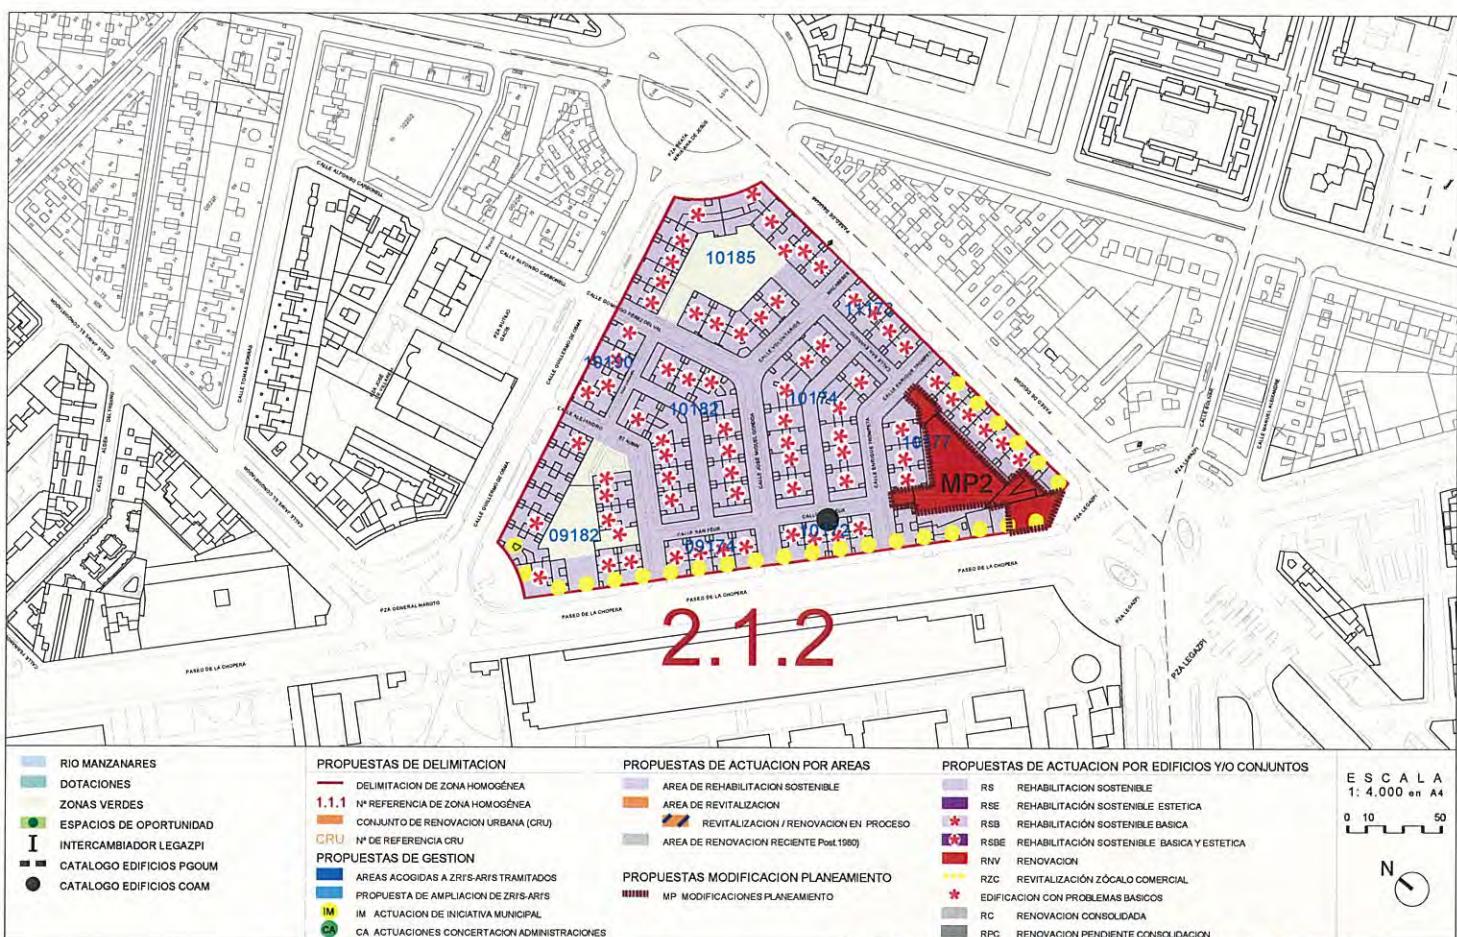
- Esta actuación residencial realizada entre 1927 y 1930 conocida como la colonia "Pico del Pañuelo" constituye un ejemplo histórico y valioso de vivienda popular barata en el marco urbanizador del Plan Castro junto al Manzanares.
- Edificaciones con grado de antigüedad alto, con estado de conservación medio, pero con problemas generalizados de falta de ascensor y con necesidad de rehabilitación básica de la edificación.
- Abundantes locales comerciales y terciario en el frente al P/Chopera y a calles perimetrales.
- Existe un buen potencial de mejora de la trama comercial.
- La escena presenta una conservación entre regular y mala con numerosas alteraciones. Pese al estado de conservación el conjunto mantiene un carácter unitario y singular.

- RSB - Área de Rehabilitación Básica. Necesidad de mejora de la accesibilidad, de la envolvente y de la eficiencia energética de los edificios (Ver anexo de relación manzanas y fincas residenciales objeto de rehabilitación)

- Eliminación de la construcción de nave existente en el espacio central de la manzana 10177.
- Necesidad de redacción de una propuesta de modificación del planeamiento vigente en dicha manzana en la parte que ocupan el aparcamiento, los talleres y la gasolinera de la esquina del Pico del Pañuelo con la glorieta de Legazpi.

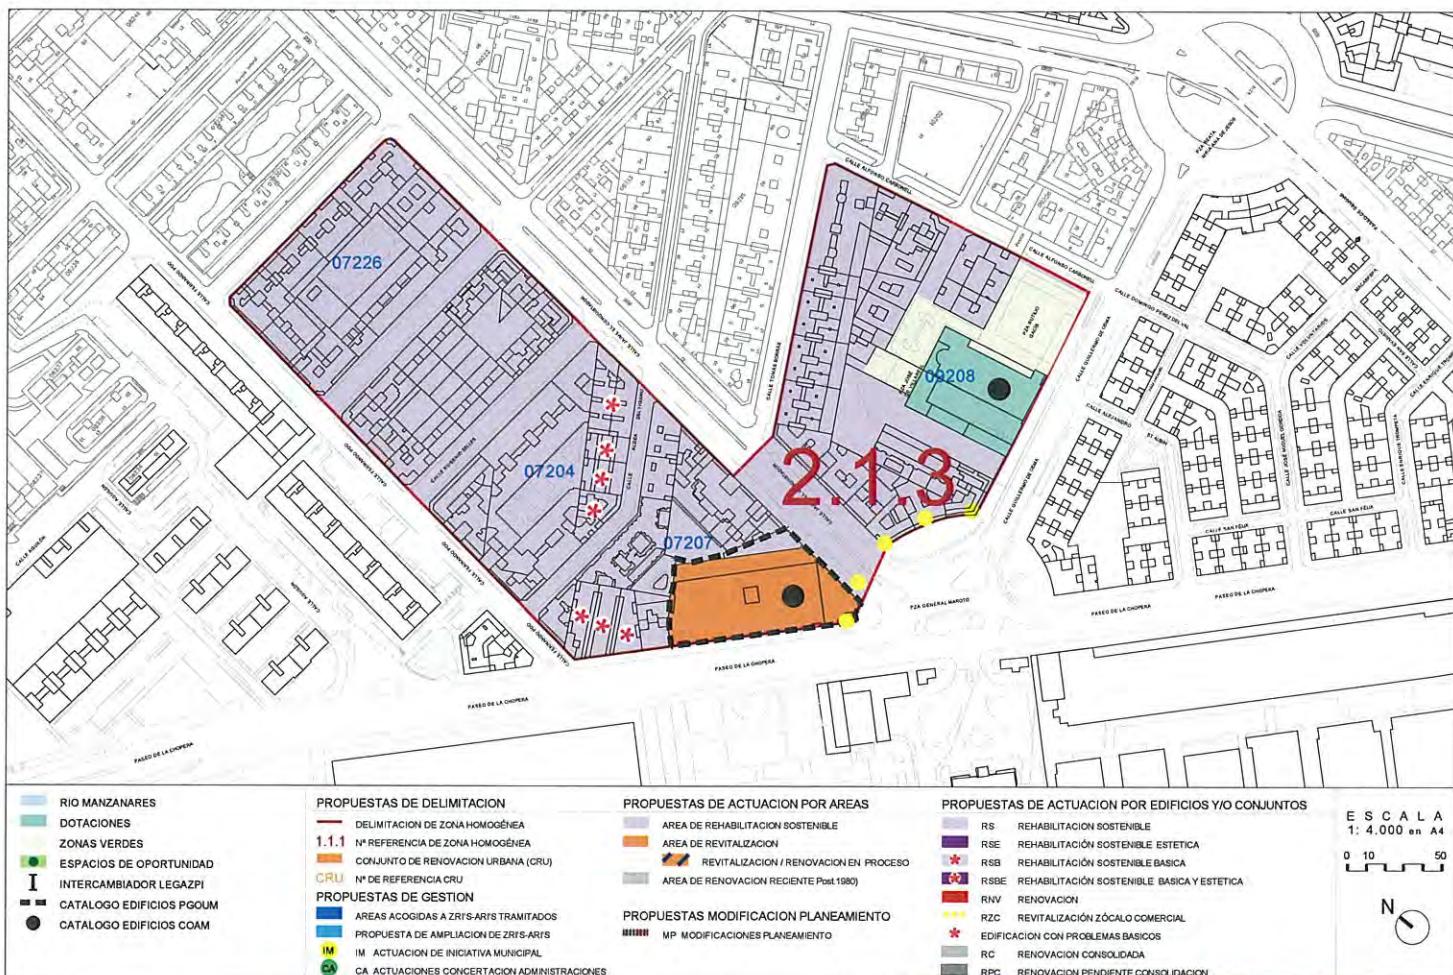
- Grupo de manzanas cerradas, desarrolladas como actuaciones independientes por parcelas, entre los años 50 y 70 dentro del perímetro y alineaciones del plan Castro. Cuenta con un interesante edificio catalogado de la primera época racionalista (1933-35) destinado en la actualidad para talleres del parque automovilístico municipal y un espacio público en la media glorieta de intersección con las calles Jaime el Conquistador y Guillermo de Osma.

- Edificaciones con antigüedad de la edificación muy heterogénea. El estado de conservación es medio, con deficiencias puntuales.
- Hay fincas sin ascensor y con necesidades de rehabilitación básica de la edificación.

- Se ha considerado esta zona homogénea como objeto de RS-Rehabilitación Sostenible en la mayor parte de la misma (ver anexo de relación manzanas y fincas residenciales objeto de rehabilitación), con dos excepciones:
- RSB de Rehabilitación Sostenible y Básica en nueve fincas de mayor antigüedad (en las manzanas 07204 y 07207, 9 fincas y 295 viviendas) y
- Revitalización del uso actual del edificio catalogado del parque automovilístico municipal, unido a su rehabilitación integral, para la Instalación de un centro dotacional de barrio y/o vivero de empresas.
- Mejora del tratamiento de las medianeras de los edificios colindantes al actual parque municipal automovilístico.
- Existe un buen potencial de mejora de la trama comercial en la Plaza Del General Maroto junto al Pº de la Chopera.
- Adecuación del planeamiento vigente para la revitalización del uso actual del edificio municipal.

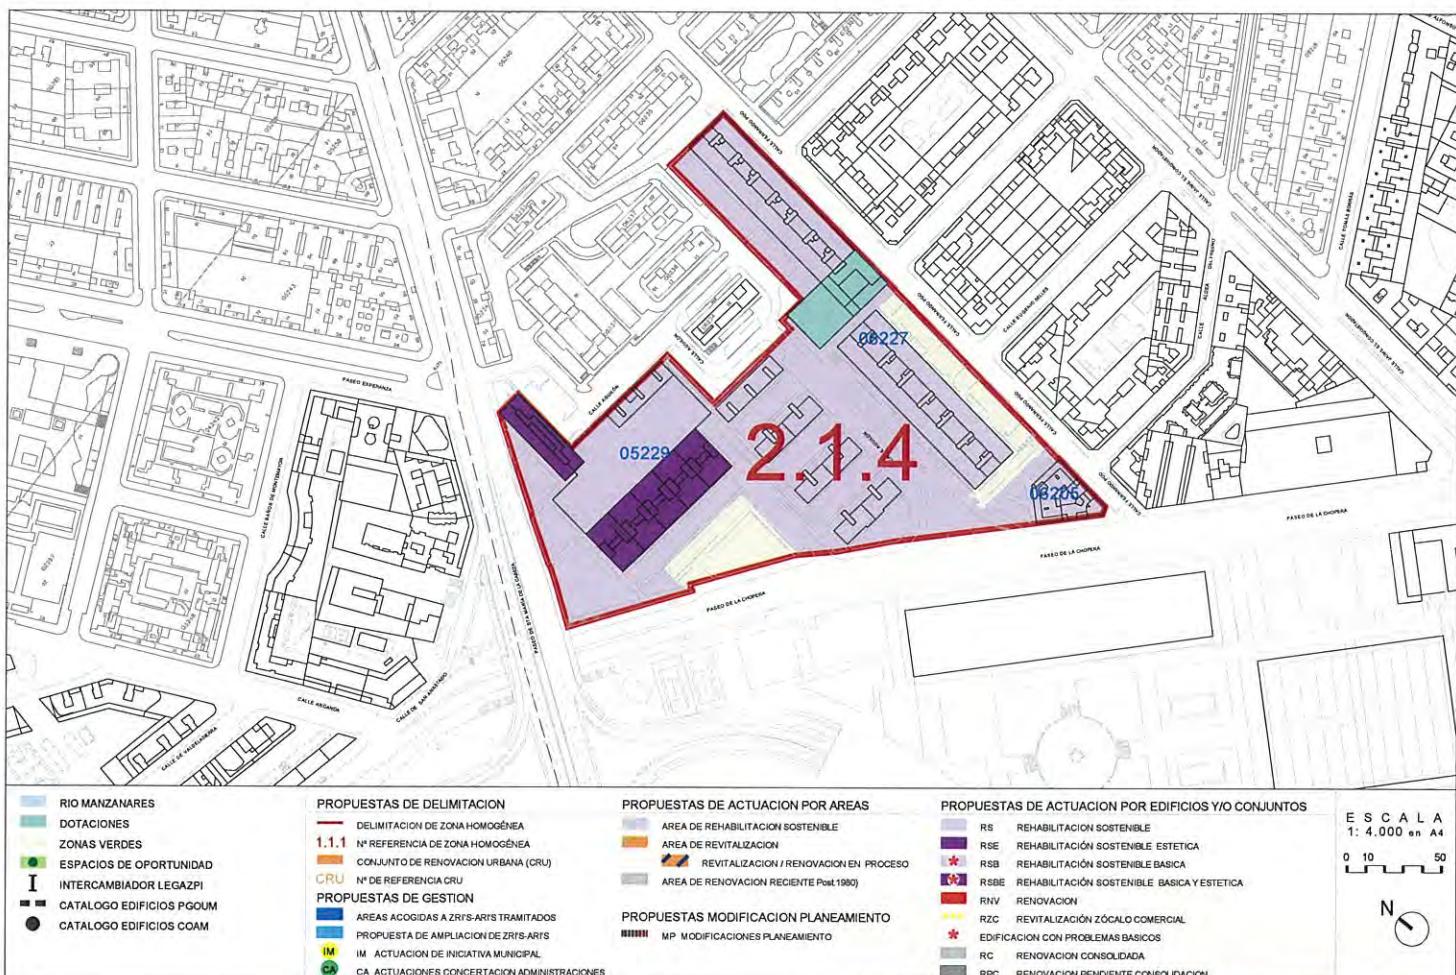
- Bloques residenciales de simple y doble crujía, ordenados en manzana de edificación abierta de los años 60 con jardines privados, entre los que destacan algunos edificios por su gran altura (15 y 12 plantas) e impacto visual.
- Edificaciones con relativa antigüedad, con estado de conservación media y sin problemas de accesibilidad.
- Existen locales comerciales, terciarios y un taller con débil frente a P/de la Chopera.
- La imagen urbana de las edificaciones presenta un estado de conservación regular con alteraciones.

- RS-Rehabilitación Sostenible en la mayoría de las edificaciones de esta zona (ver anexo de relación manzanas y fincas residenciales objeto de rehabilitación) y
- RSE- Rehabilitación Sostenible y Estética en las dos edificaciones de mayor altura y volumetría en la mitad Oeste con frente al Pº/ de Sta. María de la Cabeza.
- Dada la localización y el impacto de estas dos edificaciones en la escena urbana se propone un tratamiento singularizado desde la oficina del PReM, gestionando el proyecto de rehabilitación específico de sus fachadas, con mejora del frente comercial y del espacio libre privado.

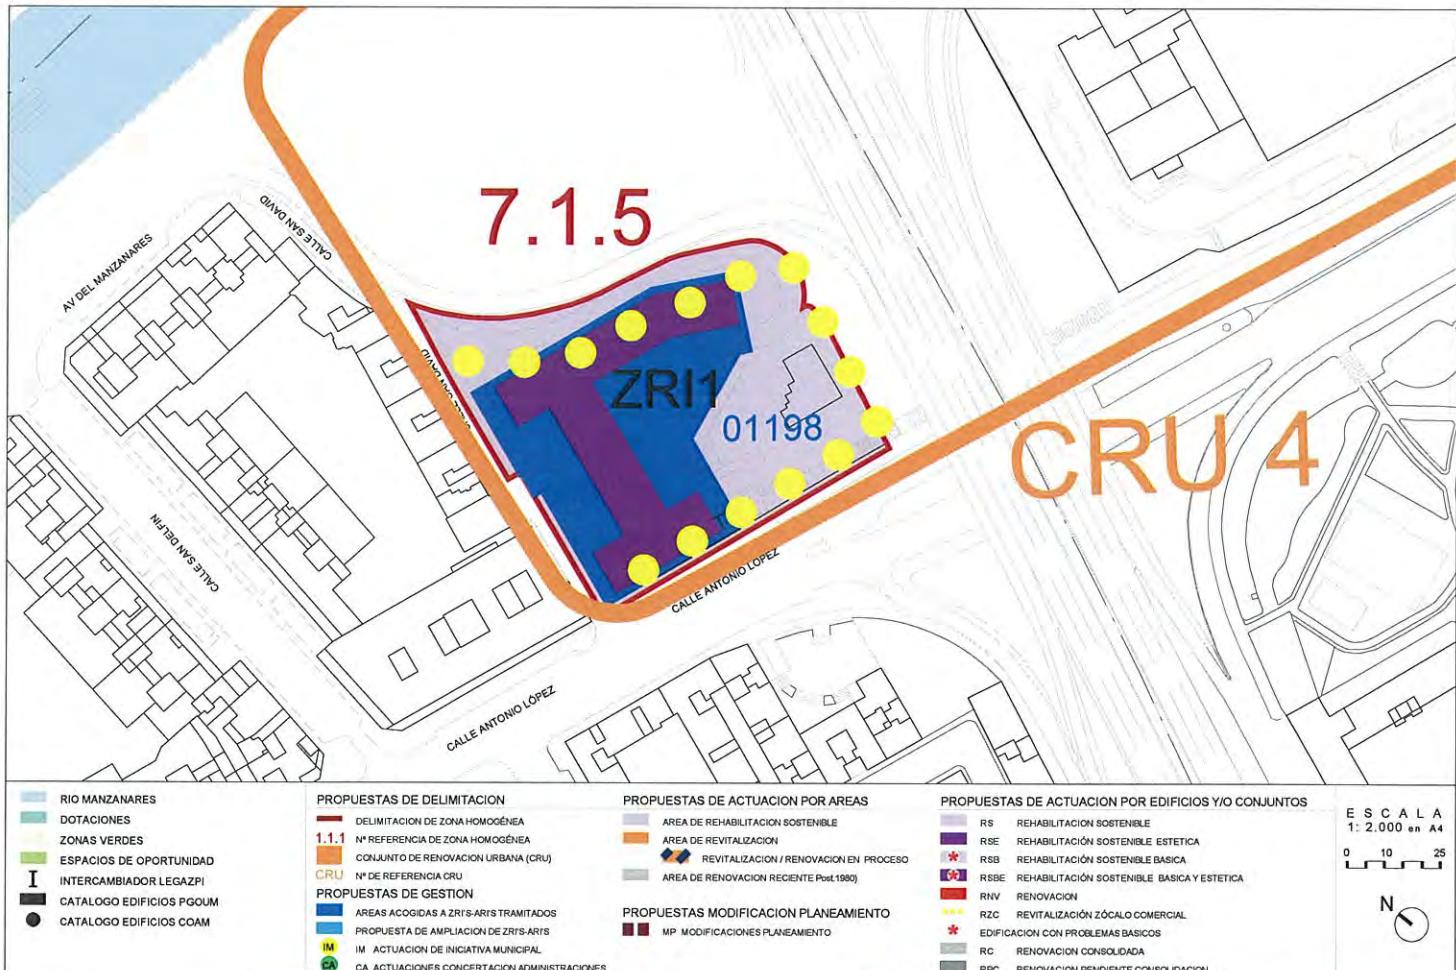
- Constituye en la escena del Puente de Praga un hito de referencia urbana por su volumetría.
- Edificación construida en el año 1973.
- Falta de integración de las escasas actividades comerciales, terciarias e industriales con la calle y el entorno. Oportunidad de mejorar la continuidad de Antonio López.
- Estado de conservación regular con distinto grado de alteraciones en fachadas.
- Tiene declaración ZRI (Zona de Rehabilitación Integral) por la Comunidad de Madrid, a efectos de su rehabilitación.

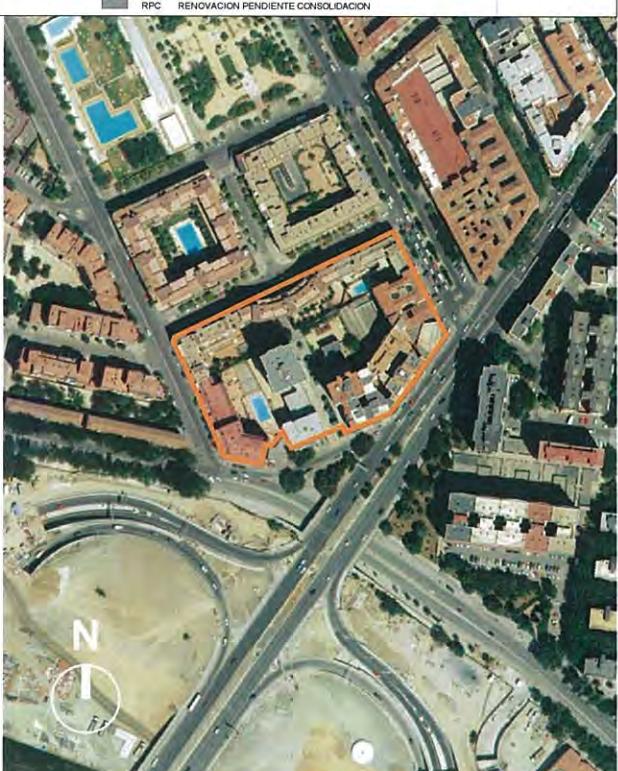
ZONA HOMOGENEA	MANZANA	Nº FINCAS	S PARCELA (m²s)	OCCUPACION (m²s)	%	EDIFICABILIDAD (m²c)	(m²c/m²s)	UNIDADES
4.1.1		16	147428	81369	55,19%	264916	1,797	508
		89274	1	29936	18312	61,2%	64710	2,16
		89301	2	7486	1304	17,4%	12496	1,67
		90294	1	7040	3268	46,4%	6796	0,97
		90297	1	8967	2603	30,0%	22888	2,55
		91278	2	17048	3579	21,0%	20259	1,19
		91287	2	3799	2752	72,4%	12485	3,29
		92297	7	73152	49461	67,6%	125282	1,71
								160

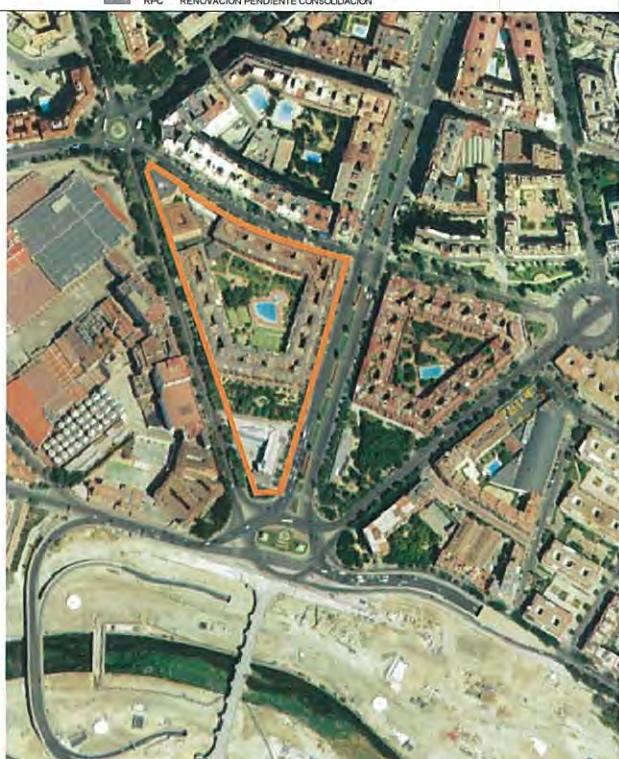
ZONA HOMOGENEA	MANZANA	Nº FINCAS	\$ PARCELA (m <sup>2</sup> s)	OCCUPACION (m <sup>2</sup> s)	EDIFICABILIDAD (%)	(m <sup>2</sup> c/m <sup>2</sup> s)	UNIDADES	
7.1.1		75	25726	20968	81,51%	1238,11	4,813	1274
	86278	13	1082	2088	106,4%	9981	5,08	121
	86286	16	8584	6370	62,6%	30807	3,59	330
	87284	10	1715	1818	106,0%	8779	5,12	100
	87276	5	2669	2409	90,3%	18360	6,88	152
	88288	18	6399	5984	93,5%	33850	5,29	330
	89256	13	4307	3299	75,0%	22054	5,02	241

- Fuerte presencia de una fachada curva continua al río Manzanares, constituyendo un frente urbano muy consolidado
- Abundante presencia de locales comerciales a la Av/ del Manzanares y algo menor en la C/ San Illán.
- Edificaciones en manzana abierta, del periodo de los años 60, con 8 plantas en todos los bloques que dan al río y con locales comerciales en su planta baja. Los bloques traseros de menor altura de 5 y 6 plantas delimitan espacios libres privados arbolados y en parte ocupados para aparcamiento.
- Edificaciones con distintos grados de antigüedad y con estados de conservación medios.
- Problemas generalizados de falta de ascensor en algunos bloques de la C/San Illán.
- La escena urbana presenta un estado de conservación regular con distintas alteraciones en toda la edificación.

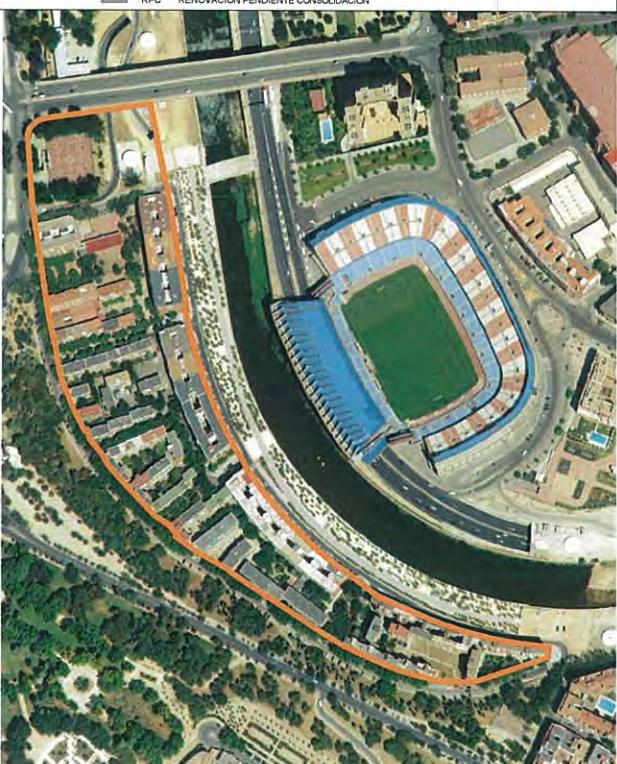
ZONA HOMOGENEA	MANZANA	Nº FINCAS	S PARCELA (m <sup>2</sup> s)	OCCUPACION (m <sup>2</sup> s)	%	EDIFICABILIDAD (m <sup>2</sup> c)	UNIDADES
<b>7.1.2</b>		70	41300	28136	68.13%	192088	4.651
	90246	10	3503	3320	94.8%	13835	3.95
	91235	1	3695	3695	100,0%	16980	5.14
	91243	3	3833	2070	54,0%	15940	4.16
	91246	6	4571	4417	96,6%	18032	3.94
	92232	6	2179	1997	91,6%	10269	4.71
	92236	5	1468	1134	77,2%	2973	2.03
	92248	9	3370	3090	91,7%	15086	4.48
	93214	3	3547			19898	5.61
	93222	14	5859	5363	91,5%	27143	4.03
	94223	4	3376	3050	90,3%	16438	4.87
	94227	9	5898			33496	5.68

- Conformación de una fachada curva incompleta a la Glorieta de Marques de Vadillo de importante presencia en la escena urbana. Constituye un conjunto de Regiones Devastadas de cierta relevancia y recogido en el catálogo del COAM.
- Zona de manzanas cerradas, desarrolladas como actuaciones independientes por parcelas, entre los años 40 y 70 que responden a distintas promociones con desigual cualificación arquitectónica.
- Edificaciones de edades y estado de conservación muy heterogéneos, con problemas puntuales de accesibilidad.
- Abundante concentración de locales comerciales, algo menor terciaria e industrial en toda la zona homogénea. Cierta debilidad del frente hacia el río.
- Conservación de la escena entre regular y mala con numerosas alteraciones.

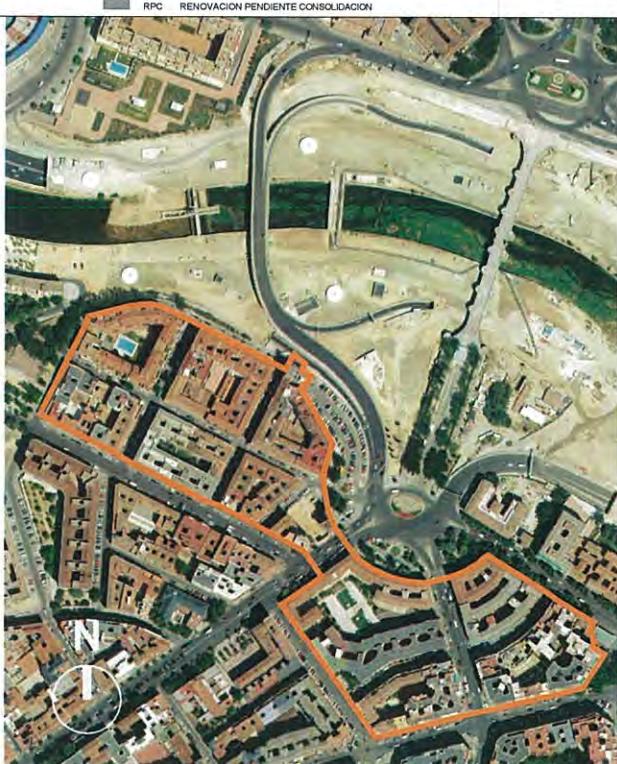
ZONA HOMOGENEA	MANZANA	Nº FINCAS	S PARCELA (m <sup>2</sup> s)	OCCUPACION (m <sup>2</sup> s)	%	EDIFICABILIDAD (m <sup>2</sup> c)	UNIDADES (m <sup>2</sup> c/m <sup>2</sup> s)
7.1.3		27	22776	17565	77,12%	53665	2,356
	95238	18	16498	12503	75,8%	28452	1,60
	97214	7	2881	2767	96,0%	15191	5,27
	97221	2	3397	2295	67,6%	12022	3,54

- Conjunto de tres manzanas con distintas tipologías edificatorias, que por una parte conforman la alineación del eje comercial de Antonio López y hacia el río ofrecen una imagen urbana totalmente desestructurada y con impacto negativo.
- Una parte de las edificaciones son anteriores a 1940, con problemas de accesibilidad
- Existe un zócalo comercial continuado en Antonio López pero sin actividad en el frente del río.
- Existe un edificio escolar de 1930 catalogado en la esquina de la glorieta de Marqués de Vadillo con fuerte presencia urbana
- Existe un solar edificable y un PAR con instalaciones deportivas en su superficie.
- Esta prevista la conexión peatonal desde la manzana 95238 con el parque de la Arganzuela a través de la pasarela Perrault. Existe una propuesta del Plan Especial Río Manzanares de posible conexión con esta zona.

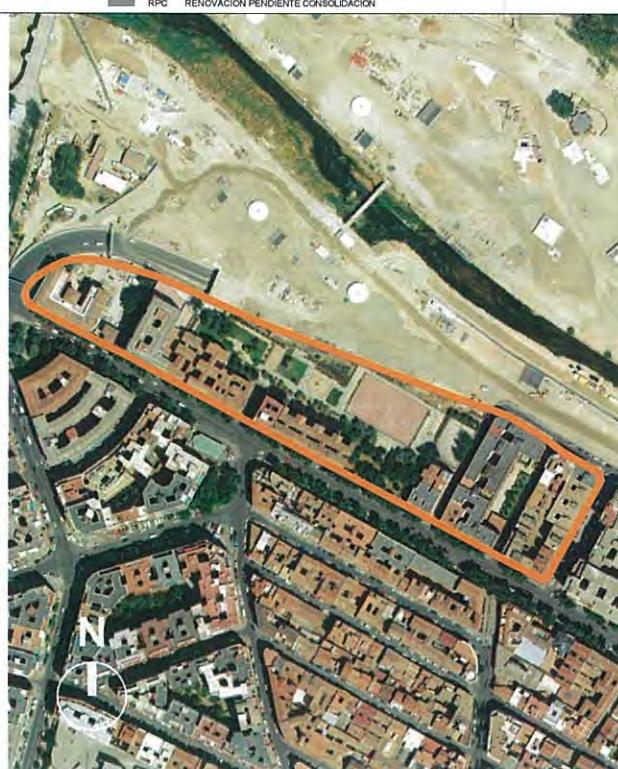
ZONA HOMOGENEA	MANZANA	Nº FINCAS	S PARCELA (m <sup>2</sup> s)	OCCUPACION (m <sup>2</sup> s) %	EDIFICABILIDAD (m <sup>2</sup> c)	UNIDADES (m <sup>2</sup> c/m <sup>2</sup> s)
7.1.4		50	34375	30798 89,59%	230278 6,699	2073
	00207	12	8863	6413 72,4%	61492 6,94	410
	98218	18	10968	9861 89,9%	79433 7,24	820
	99206	20	14544	14524 99,9%	89353 6,14	843

- Tres manzanas de los años 70 con edificios de 9 a 12 plantas de fuerte impacto visual, densidad y edificabilidad, formando una barrera urbana con fachadas homogéneas.
- Fuerte presencia comercial y terciaria, tanto hacia Antonio López, como en el frente del río. Oportunidad de reforzar todas las actividades.
- Existencia de una galería comercial en el interior del patio de manzana 98218 con muy bajo nivel de ocupación.
- Edificaciones de edad media y aceptable estado de conservación. No existen problemas de accesibilidad.
- Conservación regular de la escena urbana con numerosas alteraciones en fachadas. Fachadas con sus terrazas alteradas aleatoriamente y que ofrecen un borde urbano con impacto urbano negativo.

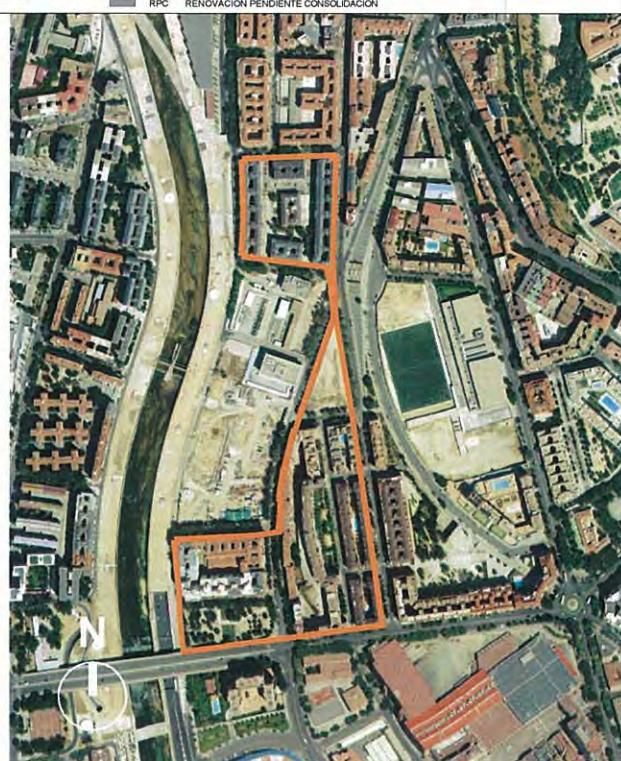
ZONA HOMOGENEA	MANZANA	Nº FINCAS	S PARCELA	OCCUPACION (m <sup>2</sup> s)	%	EDIFICABILIDAD (m <sup>2</sup> c)	UNIDADES (m <sup>2</sup> c/m <sup>2</sup> s)
4.1.4		5	34230	3823	11,17%	9697	0,289
	89331	4	24567	1270	5,2%	4408	0,18
	89345	1	9663	2553	26,4%	5489	0,57

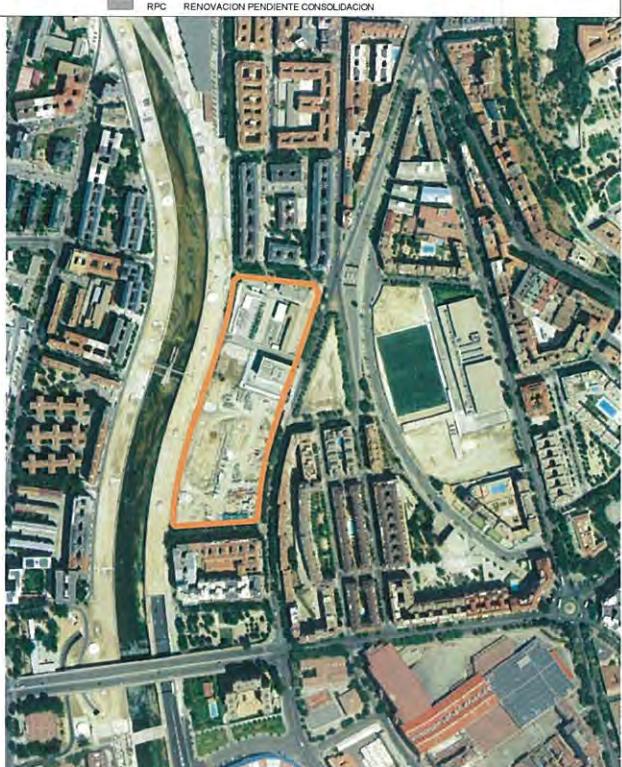
ZONA HOMOGENEA	MANZANA	Nº FINCAS	S PARCELA	OCCUPACION (m <sup>2</sup> s)	%	EDIFICABILIDAD (m <sup>2</sup> c)	UNIDADES (m <sup>2</sup> c/m <sup>2</sup> s)
4.1.5		19	16621	9751	58,67%	72270	4,348
		89379	1	4372	3396	5,34	191
		85384	5	1696	1488	4,39	118
		85394	6	2200	2059	6,28	147
		89404	7	8353	2808	3,31	195

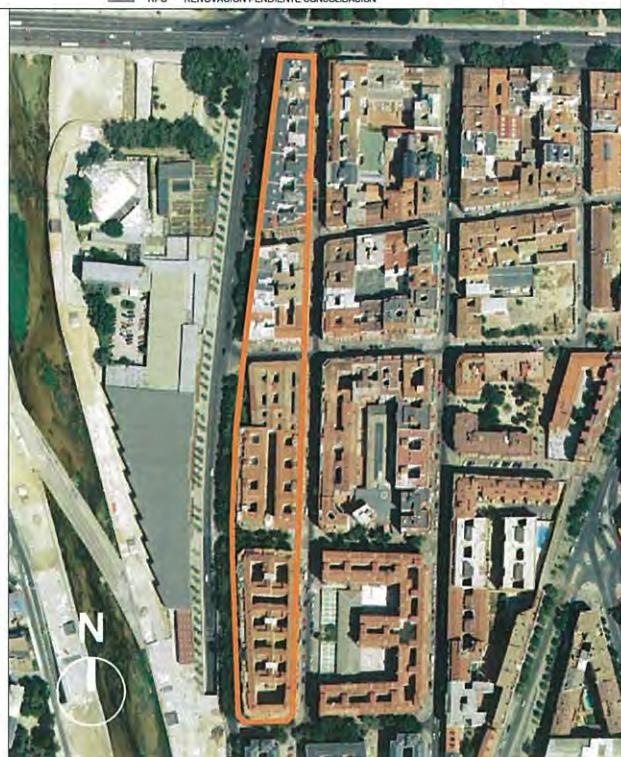
ZONA HOMOGENEA	MANZANA	Nº FINCAS	S PARCELA	OCCUPACION (m <sup>2</sup> s)	%	EDIFICABILIDAD (m <sup>2</sup> c)	UNIDADES (m <sup>2</sup> c/m <sup>2</sup> s)
4.1.6		3	19261	12269	63,70%	15421	0,801
	88399	3	19261	12269	63,7%	15421	0,80
