**Relación de manzanas, fincas y viviendas  
asignadas a cada tipo de intervención**

Enero 2010

**Anexo I**

**Plan de rehabilitación del entorno  
del río Manzanares**

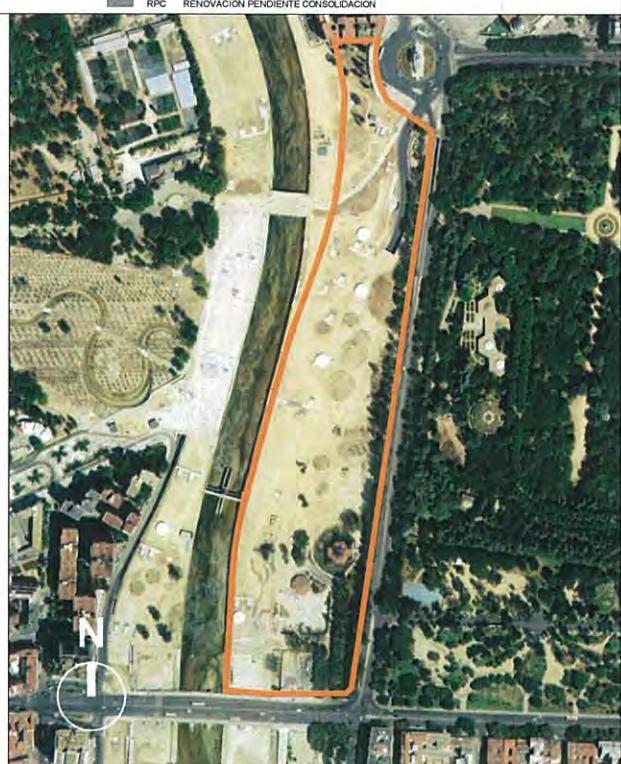
ZONA HOMOGENEA	MANZANA	Nº FINCAS	S PARCELA (m <sup>2</sup> s)	OCCUPACION (m <sup>2</sup> s)	%	EDIFICABILIDAD (m <sup>2</sup> c)	(m <sup>2</sup> c/m <sup>2</sup> s)	UNIDADES	
6.1.1		19	22031	13386	60,67%	88602	4,022	495	
		86409	5	9051	5285	58,4%	24264	2,68	147
		86439	14	12980	8081	62,3%	64338	4,96	348

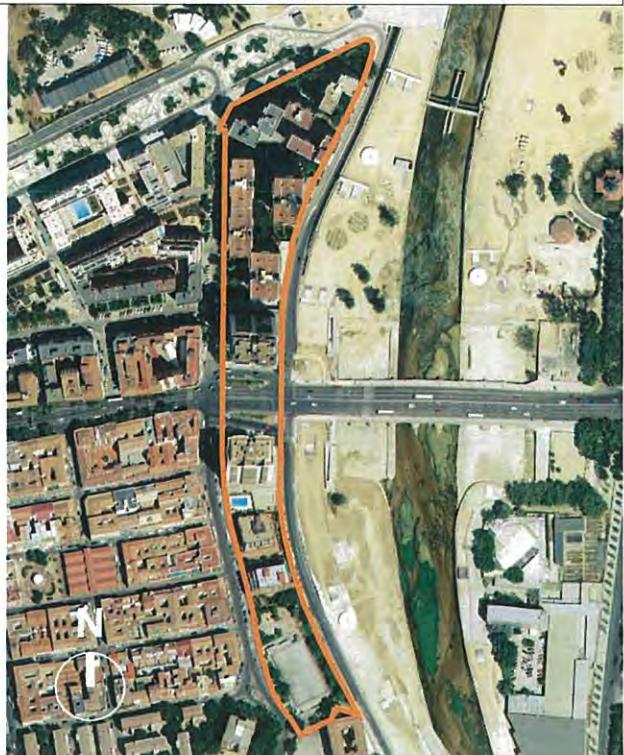
ZONA HOMOGENEA	MANZANA	Nº FINCAS	S PARCELA	OCCUPACION (m <sup>2</sup> s)	%	EDIFICABILIDAD (m <sup>2</sup> c)	UNIDADES
6.1.4		59	17460	15330	87,80%	49408	2,83
		85396	22	4201	3795	2,25	107
		85402	1	1128	1128	1,00	1
		85404	8	2845	2465	3,45	78
		85406	8	2300	2142	3,35	82
		85408	12	3152	2829	2,99	84
		85418	8	3834	2971	3,10	114
				77,5%	11880		
					3,10

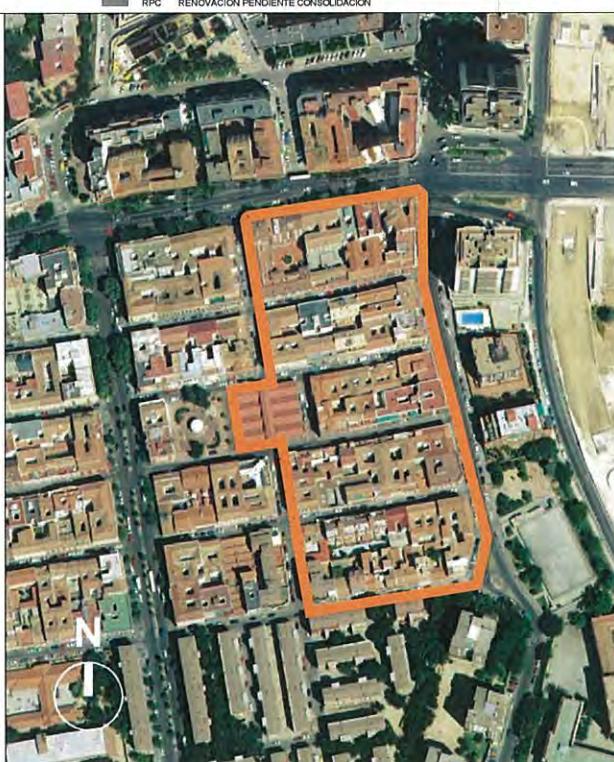
ZONA HOMOGENEA	MANZANA	Nº FINCAS	S PARCELA (m <sup>2</sup> s)	OCCUPACION (m <sup>2</sup> s)	%	EDIFICABILIDAD (m <sup>2</sup> c)	UNIDADES (m <sup>2</sup> c/m <sup>2</sup> s)
6.1.5		25	17644	9208	52,19%	59205	3,356
		86362	4	389	389	10,82	48
		86368	7	1302	1284	7,85	76
		86377	6	2732	996	3,49	129
		86386	8	13221	6539	2,67	317

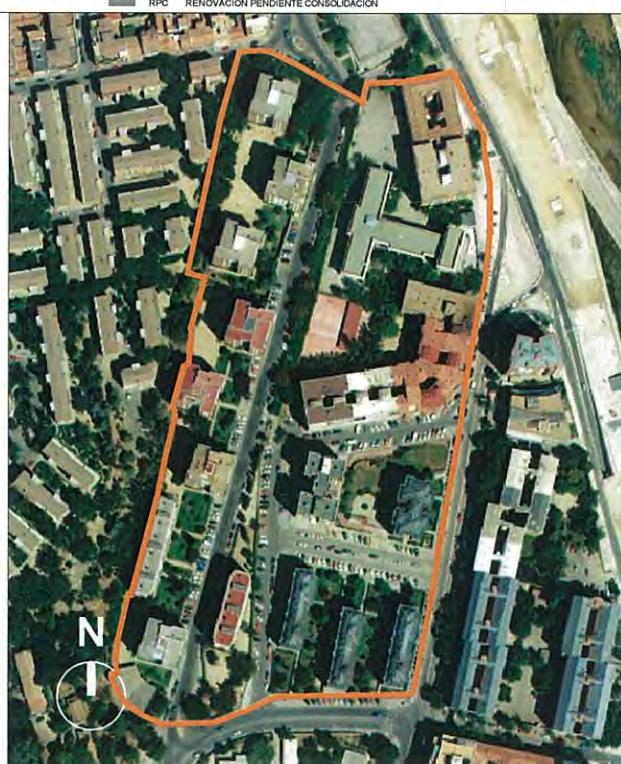
ZONA HOMOGENEA	MANZANA	Nº FINCAS	S PARCELA (m²s)	OCCUPACION (m²s)	%	EDIFICABILIDAD (m²c)	UNIDADES (m²c/m²s)
6.1.6		79	41978	28026	66,76%	176424	4,203
	86237	17	12574	9972	79,3%	52236	4,15
	88336	21	5116	5116	100,0%	36687	7,17
	87358	25	13750	6929	50,4%	51400	3,74
	87364	16	10538	6009	57,0%	36101	3,43

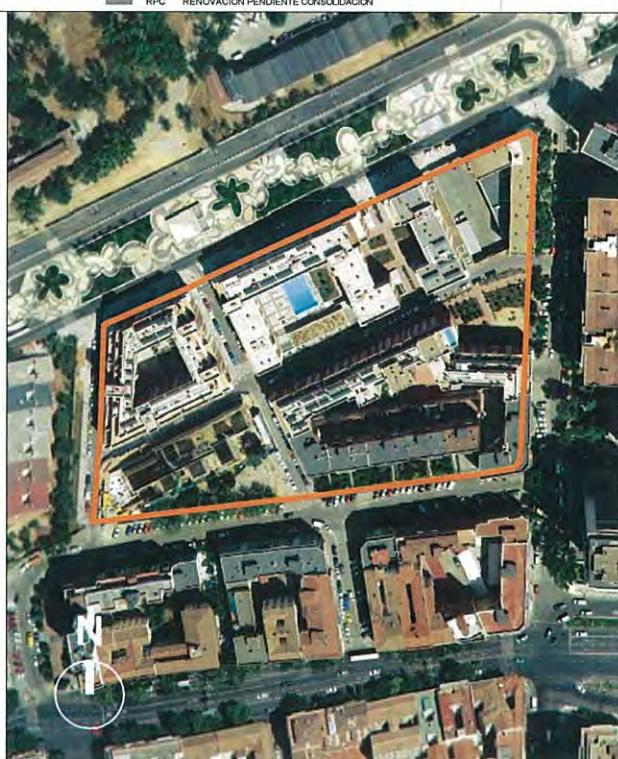
#### CARACTERISTICAS GENERALES

- Zona muy recientemente renovada dando fachada a la avenida de Portugal, con edificaciones exclusivamente residenciales y sin otros usos comerciales o terciarios.
- Constituye una referencia positiva para valorar la integración de nuevas piezas edificatorias en un entorno urbano consolidado como expresión de su revitalización urbana.

- Área consolidada sin necesidades de intervención.
- Mantenimiento de la regulación según norma zonal.

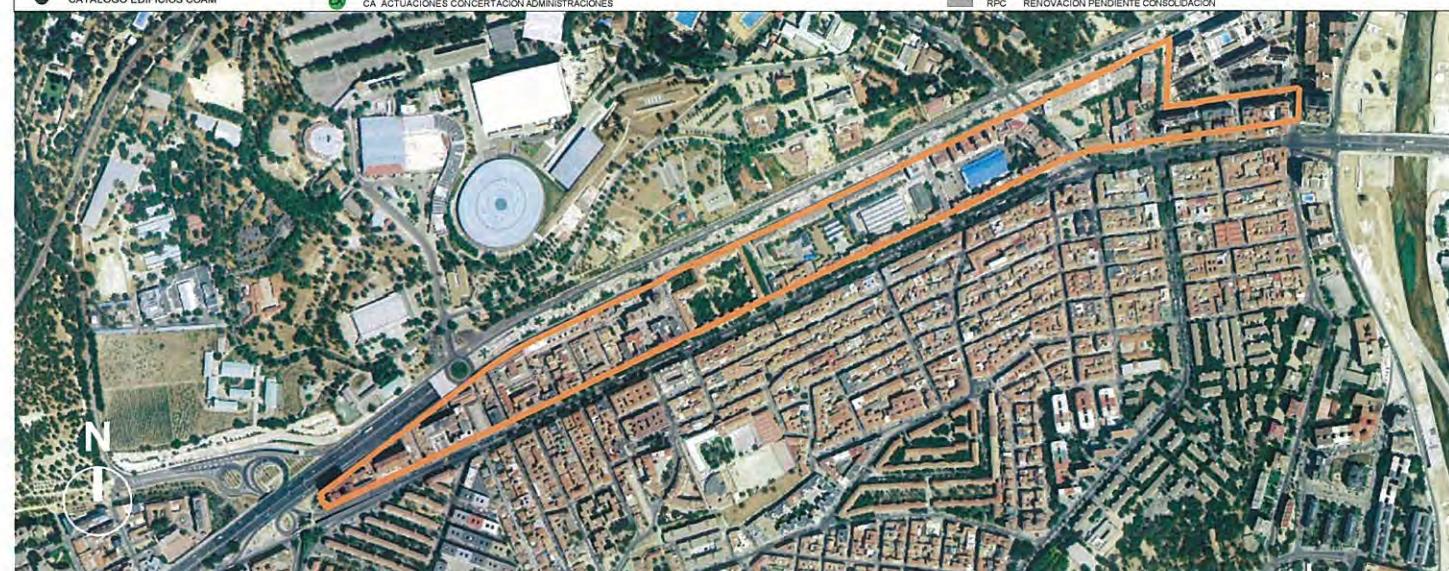
PROUESTA DE ACTUACION UNIDAD HOMOGENEA 6.1.3

- Conjunto de manzanas residenciales entre el paseo de Extremadura y la avenida de Portugal representativa, de la evolución y renovación de la trama urbana en manzana cerrada, entre 1940 y 1980.

- Estado de conservación entre regular y aceptable, exceptuando los problemas de falta de accesibilidad de las edificaciones de mayor antigüedad y las numerosas alteraciones en las fachadas.

- Necesidad generalizada de rehabilitación de las edificaciones atendiendo a cuestiones de eficiencia energética y de implantación de ascensores, especialmente en los edificios de mayor antigüedad. Cuidado de la escena y envolvente de la fachada a la Avenida de Portugal.

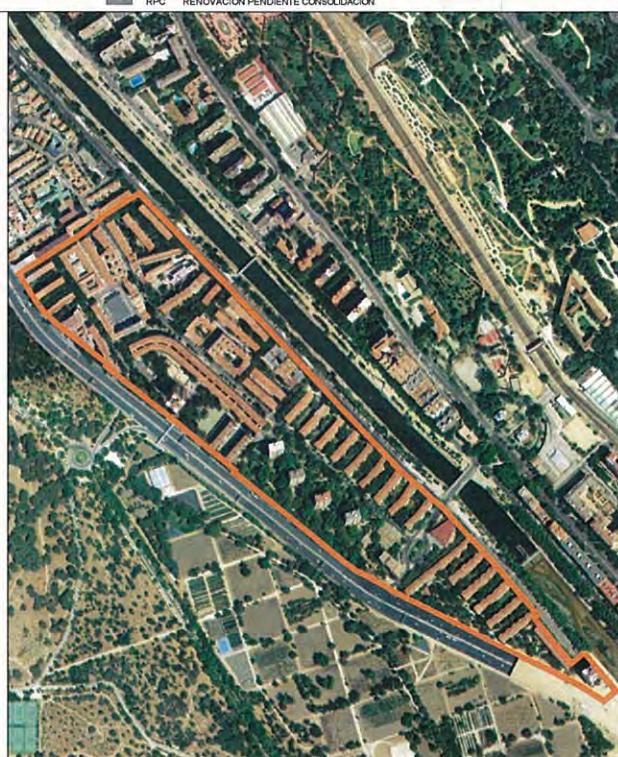
- Unidad urbanística de vivienda colectiva prototípica del crecimiento de los barrios de la periferia urbana de Madrid a finales de los años 50. Catalogado por el COAM como barrio de referencia urbanística para la ciudad.

- La edad de la edificación está comprendida entre 1955 y 1970 con diversos estados de conservación y numerosas alteraciones en sus fachadas.
- Una parte de la edificación ha sido declarada como una Zona de Rehabilitación Integral, por la CAM.

- Existe una falta de ascensores de forma generalizada en los bloques de 4 y 5 plantas.
- Existen problemas de aislamiento acústico en el frente a Calle 30, en su tramo no soterrado

- RS-Rehabilitación sostenible para el resto de las edificaciones (ver anexo de relación manzanas y fincas residenciales objeto de rehabilitación) con mejora de su eficiencia energética y de su envolvente. Destaca la presencia de la torre que cierra al Sur el eje de la Ribera del Manzanares.

- Introducir medidas correctoras acústicas en todo el frente no soterrado de calle 30.

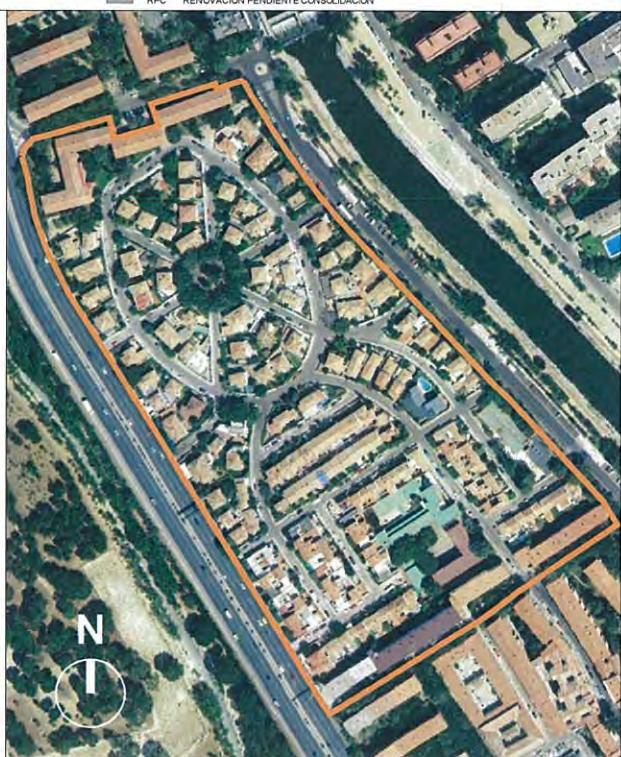
- RS- Rehabilitación sostenible (234 viviendas unifamiliares)
- Tratamiento de la escena de manera particularizada dentro de los planes de las colonias históricas.
- Introducir medidas correctoras acústicas en todo el frente no soterrado de calle 30.
- Mantenimiento de la regulación según norma zonal.

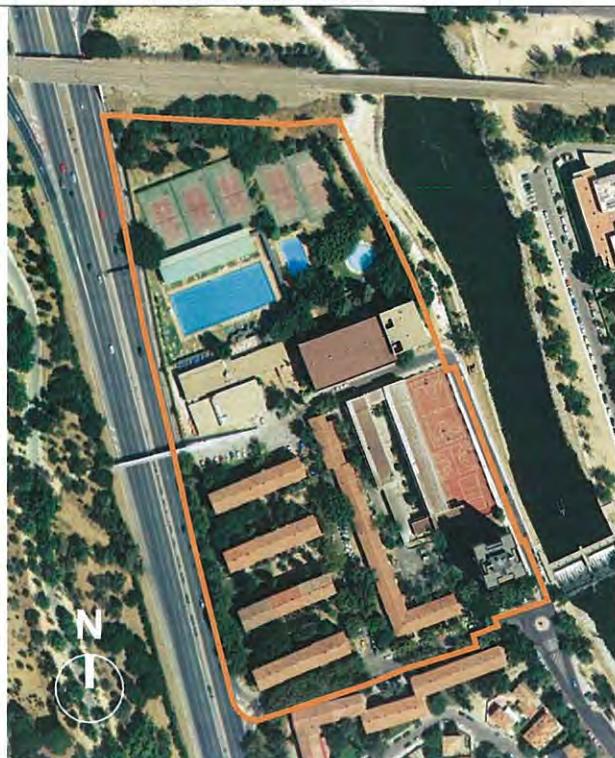
- RS-Rehabilitación sostenible para el resto de las edificaciones con mejora de su eficiencia energética y de su envolvente (ver anexo de relación manzanas y fincas residenciales objeto de rehabilitación). Destaca la presencia de la torre que cierra al Norte el eje de la Ribera del Manzanares.

- Introducir medidas correctoras acústicas en todo el frente no soterrado de calle 30.

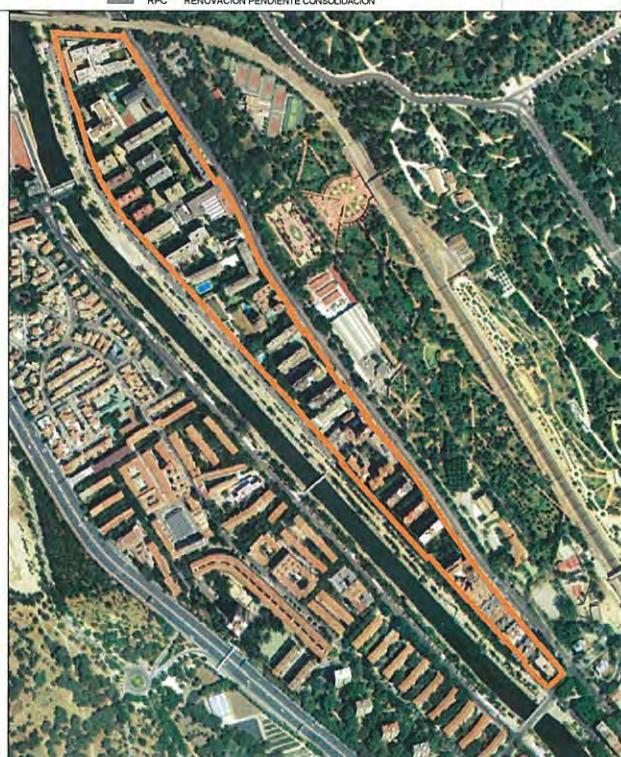
- Área consolidada, con actuaciones de rehabilitación sostenible y básica RS-Rehabilitación Sostenible en las edificaciones más antiguas de la zona sur para corregir su accesibilidad. (Ver anexo de relación manzanas y fincas residenciales objeto de rehabilitación).
- Favorecer desde el punto de vista de la escena el tratamiento de los espacios privados y su integración visual desde las márgenes del río Manzanares.
- Mantenimiento de la regulación según norma zonal.

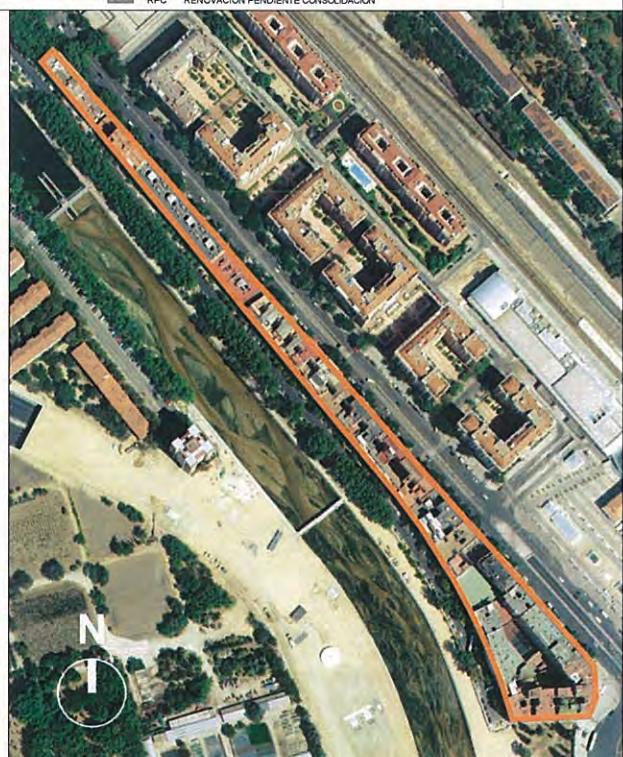
- RS-Rehabilitación Sostenible. Área consolidada con actuaciones de rehabilitación sostenible y básica para corregir su accesibilidad. (Ver anexo de relación manzanas y fincas residenciales objeto de rehabilitación).
- Desde el punto de vista de la escena mejora y tratamiento de la fachada lineal al río. Tratamiento y mejora del frente comercial al Manzanares en la calle Aniceto Marinas y su conexión con la Glorieta de San Vicente y el Puente del Rey.
- Mantenimiento de la regulación según norma zonal.
