INFORME HALLAZGOS TRAMO 3: PUENTE DE SAN ISIDRO – PUENTE DE PRAGA

**plan especial río manzanares
anejo I: Información hallazgos arqueológicos
y paleontológicos durante las obras de
soterramiento de la M-30**

**SEGUIMIENTO GEOARQUEOLÓGICO Y PALEONTOLÓGICO DE LAS
OBRAS DE SOTERRAMIENTO DE LA M-30.
TRAMO PUENTE DE SAN ISIDRO-PUENTE DE PRAGA.**

INFORME DE RESULTADOS ARQUEOLÓGICOS

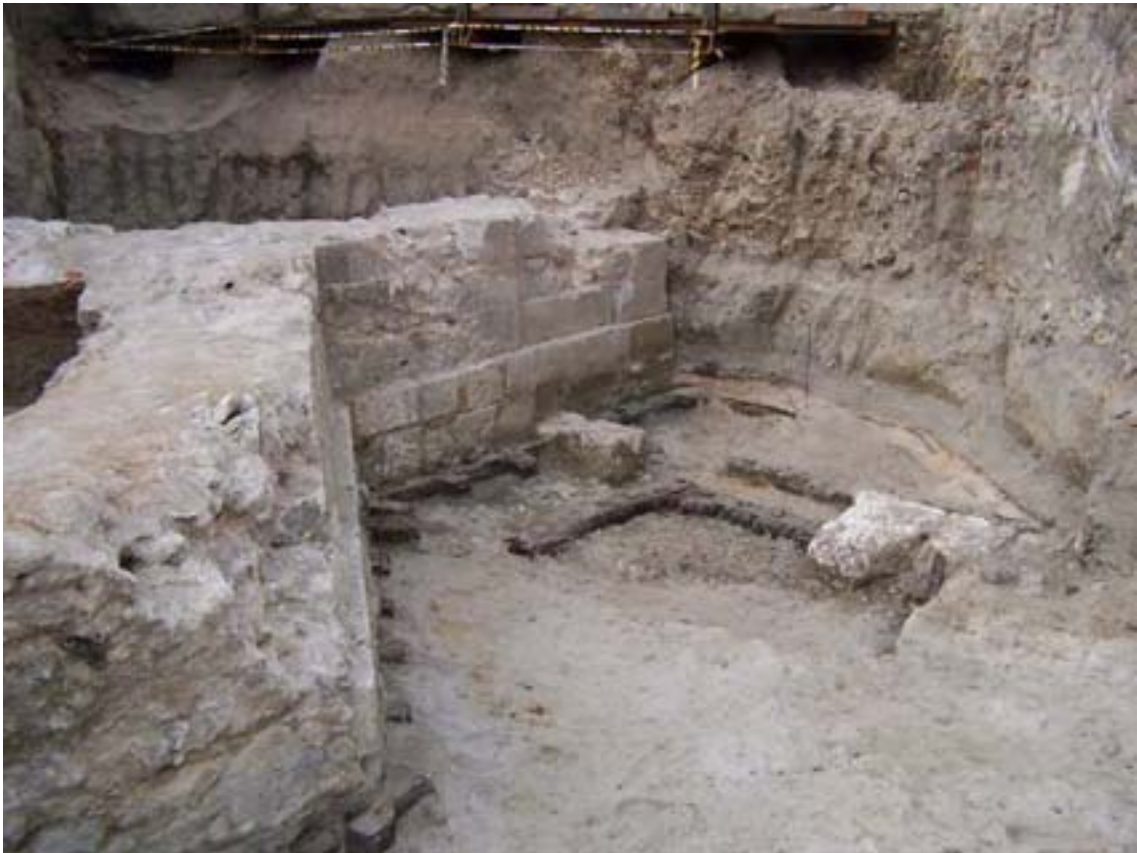
Cabecera y trazado del Canal. Sistema de carpintería para cimentación al Sur del prisma de alta tensión

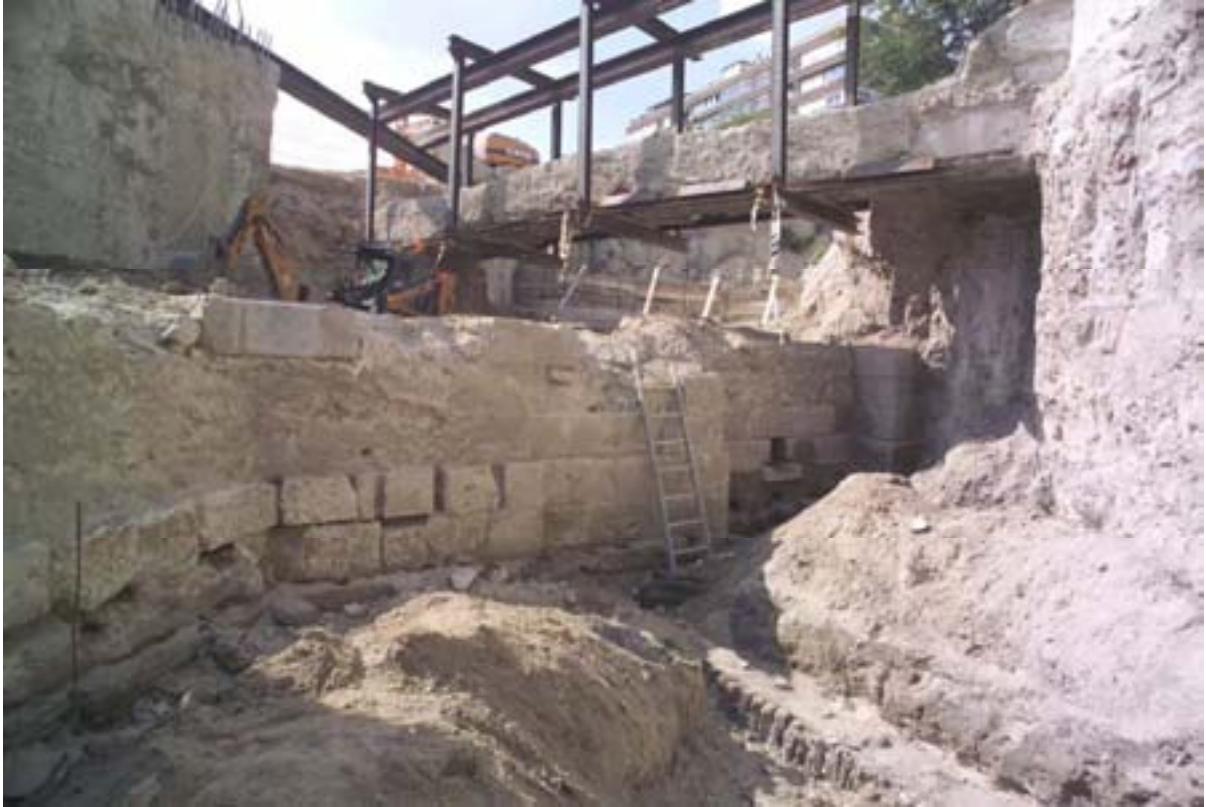
Vista de la Cabecera completa en el Ramal 11.

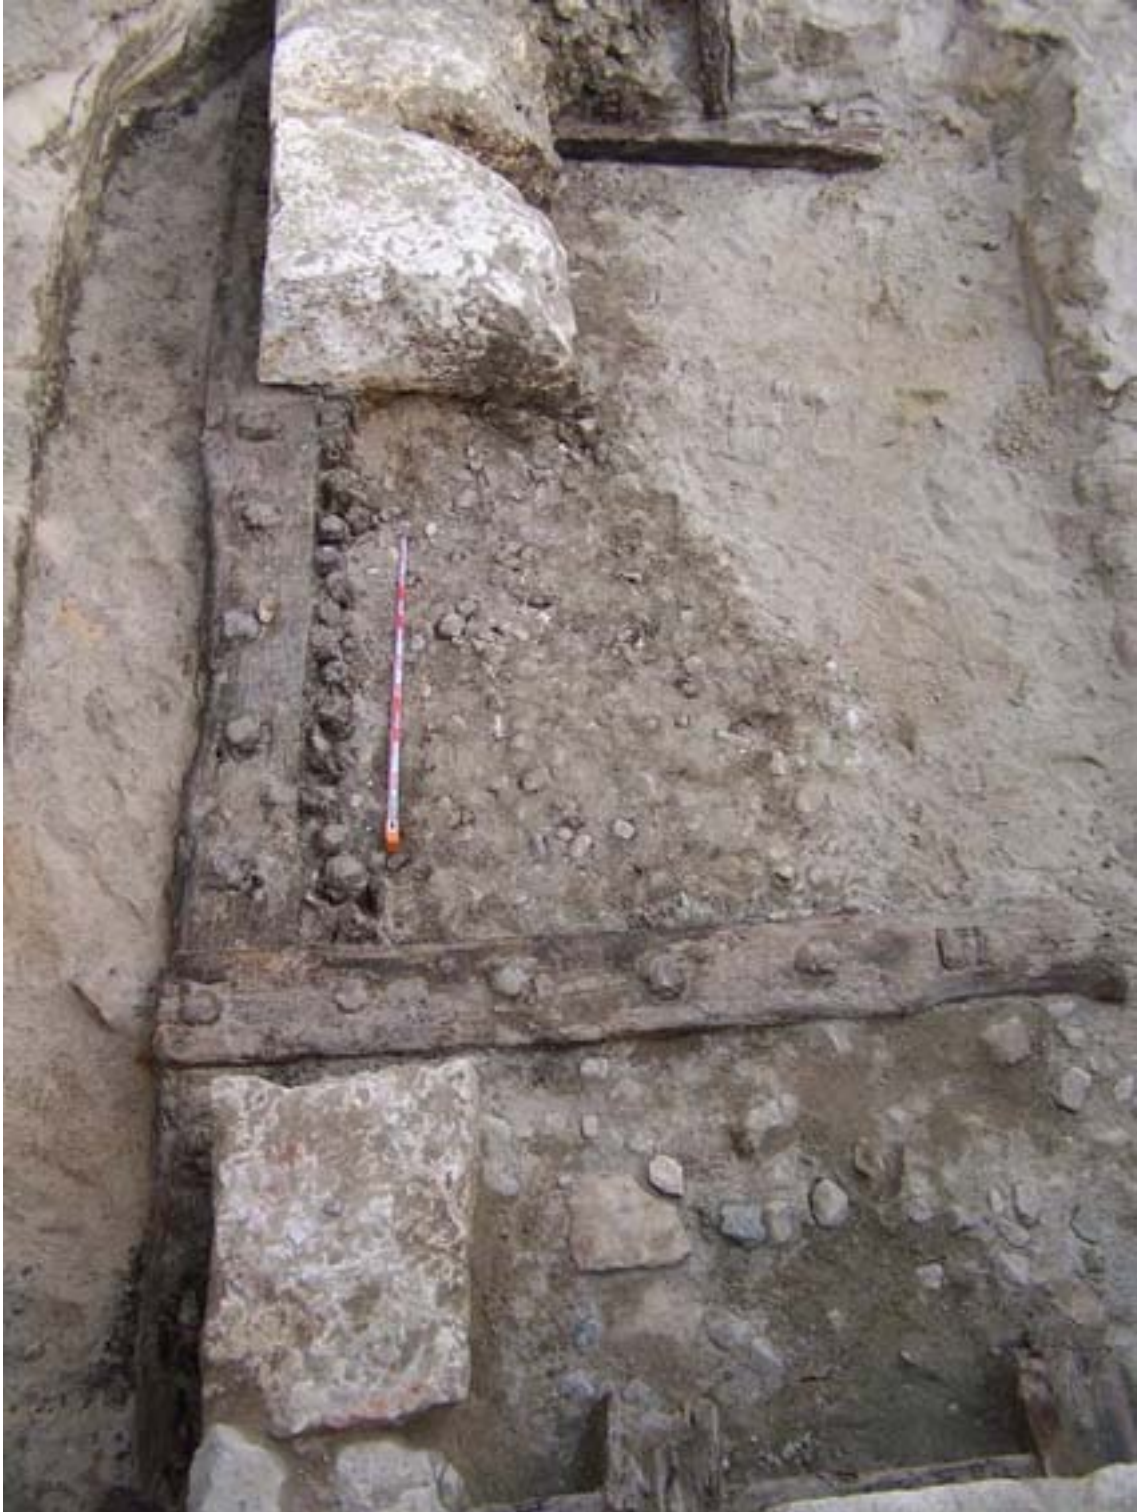
Detalle del trazado de la cara del canal propiamente dicho a nivel cimentación. En este ramal únicamente se ha conservado una hilada y no completa

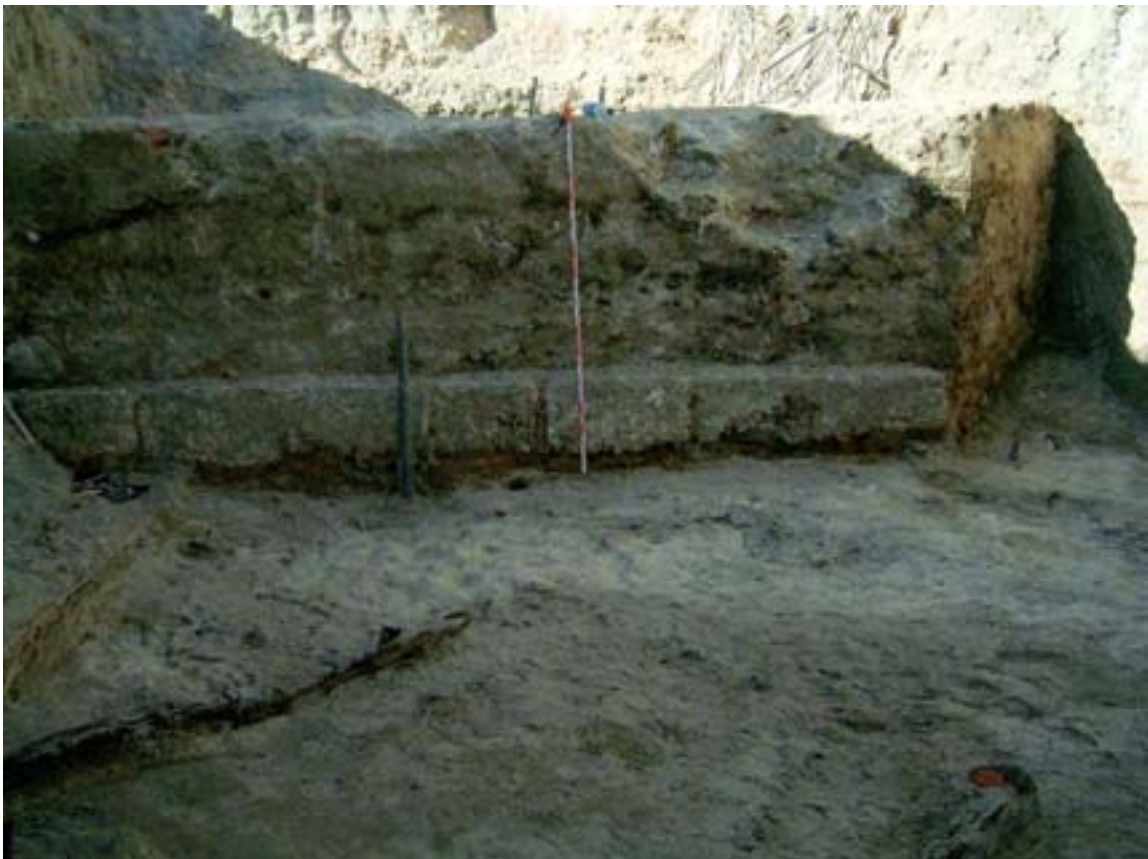
Vista desde el sur del alzado de la cabecera en el Ramal 12.

Se documentó el extremo de la Cabecera hasta la cota de cimentación. Se apreció la existencia de una fosa de cimentación excavada a saco y colmatada con cascotes de teja, piedras y argamasa. Esto ha corroborado la información ya obtenida durante la excavación arqueológica efectuada con anterioridad en esta zona, en la que se evidenció la ausencia de un encepado o enrejillado de madera que sirviese como base para el alzado, a diferencia de lo apreciado en otros puntos de la cabecera y bordillos del Real Canal.

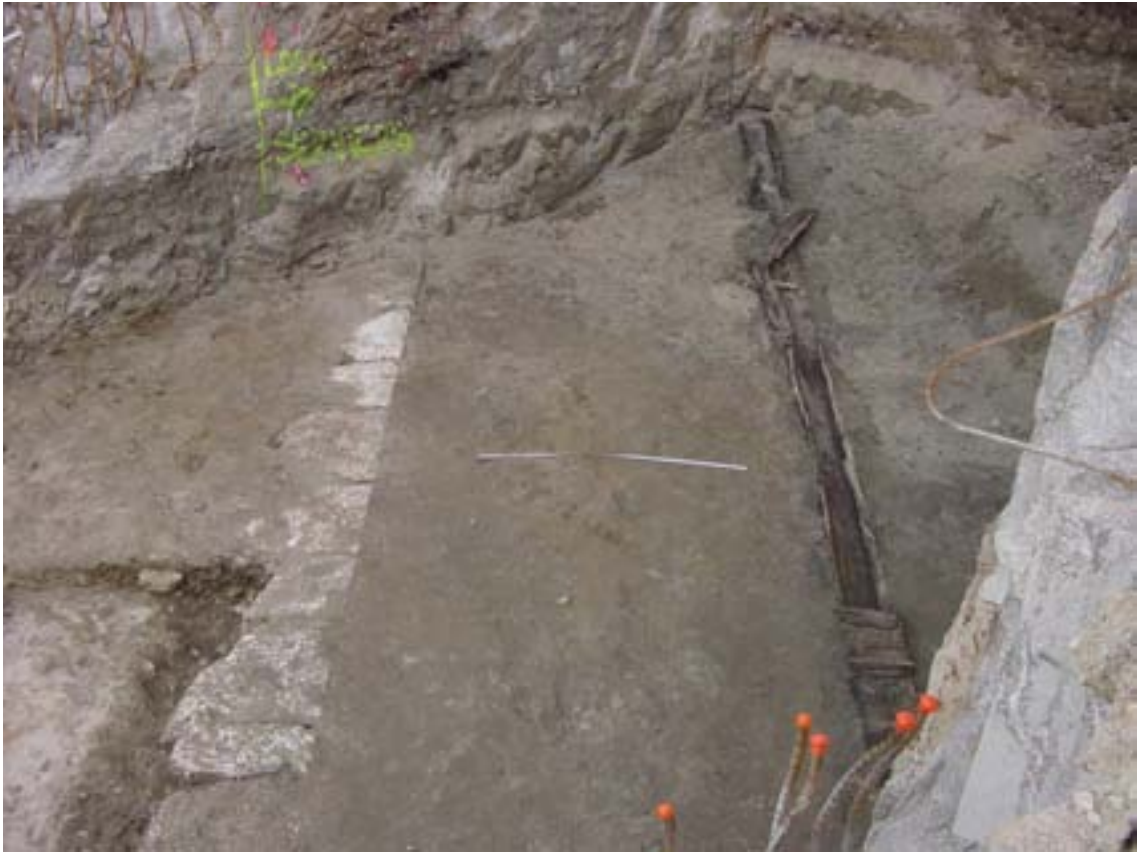
Bordillo exterior del Canal en el Ramal 12 y acequia central.

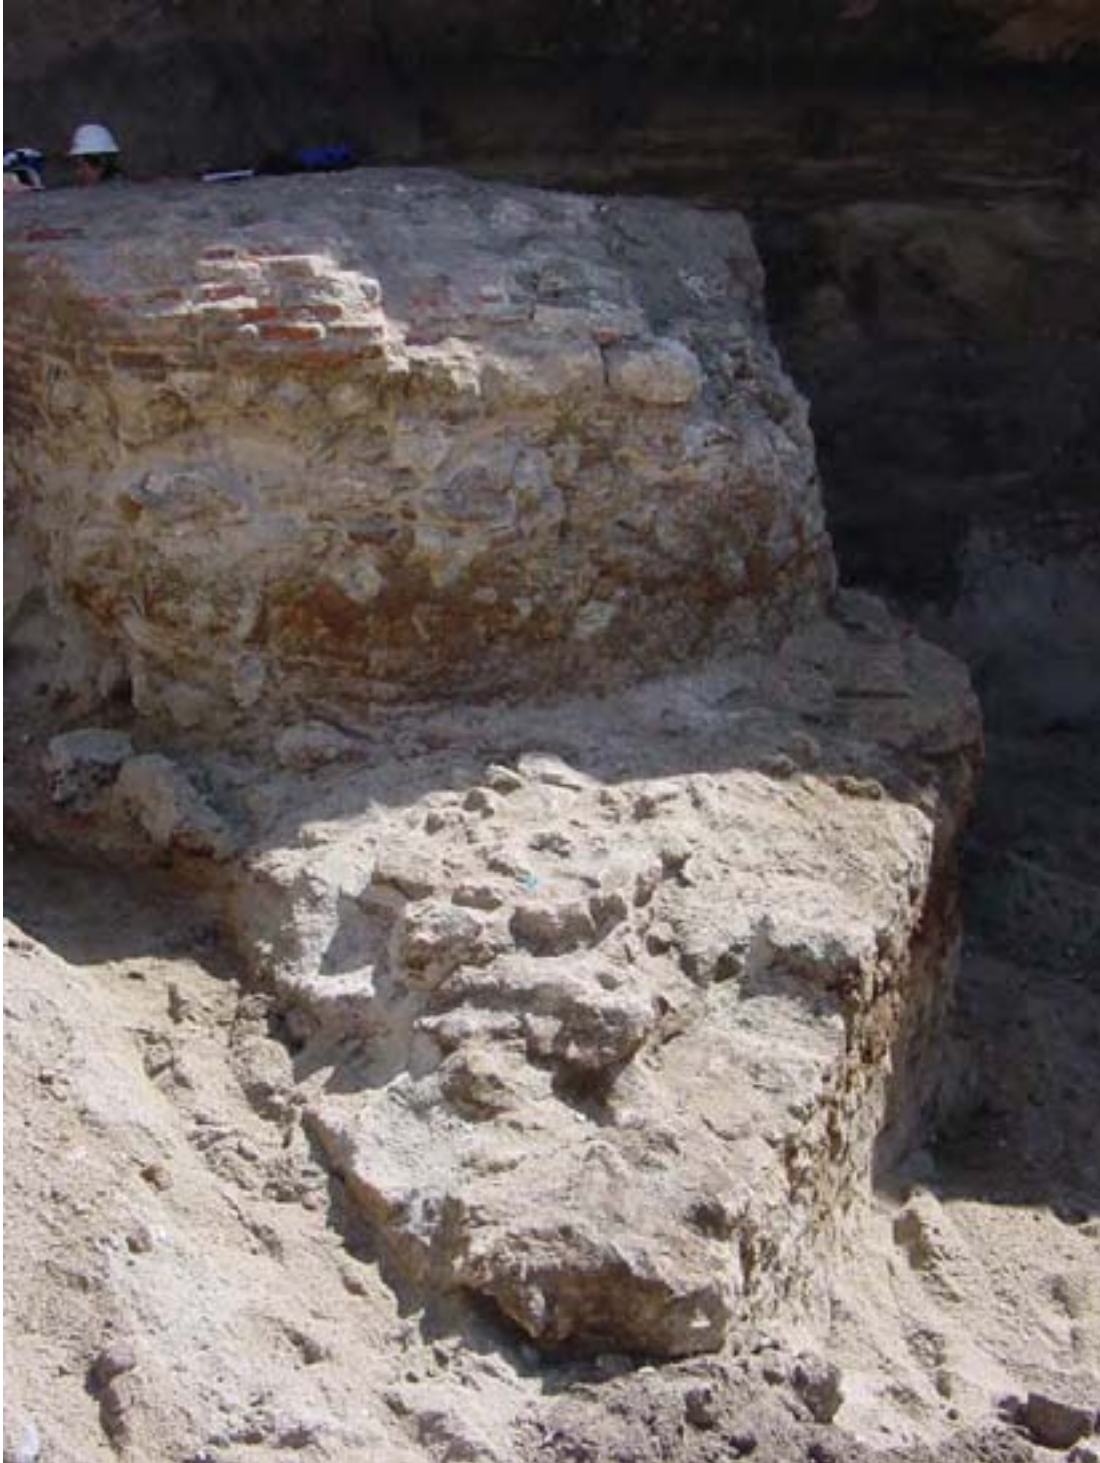
Pila 1, detalle de su tajamar aguas arriba.

Para la documentación de estas dos pilas (denominadas como 1 y 2) se procedió a la retirada de los vertidos antrópicos y rellenos fluviales que sepultaban ambas estructuras, hasta la cota de obra, acometiendo continuamente la apertura de una cata-trinchera de 4 metros de largo por 2 de anchura entre ambas pilas. Esta cata se excavó dos metros por debajo de la cota de obra, hasta la aparición del nivel freático. Se pudo documentar el alzado de las pilas hasta la cota de 569,39 m.s.n.m.

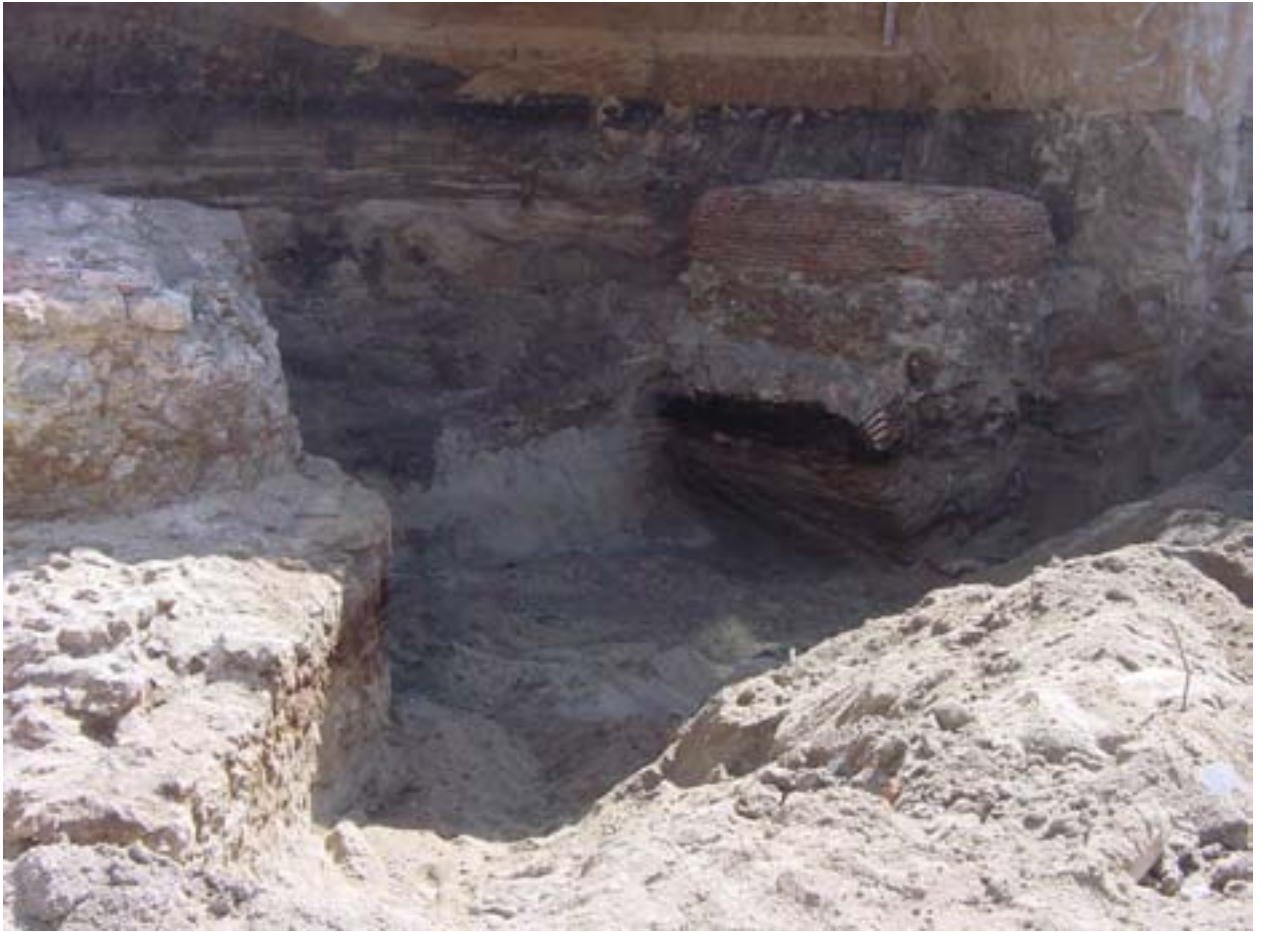
Vista general de las pilas 1 y 2 desde el Noroeste.

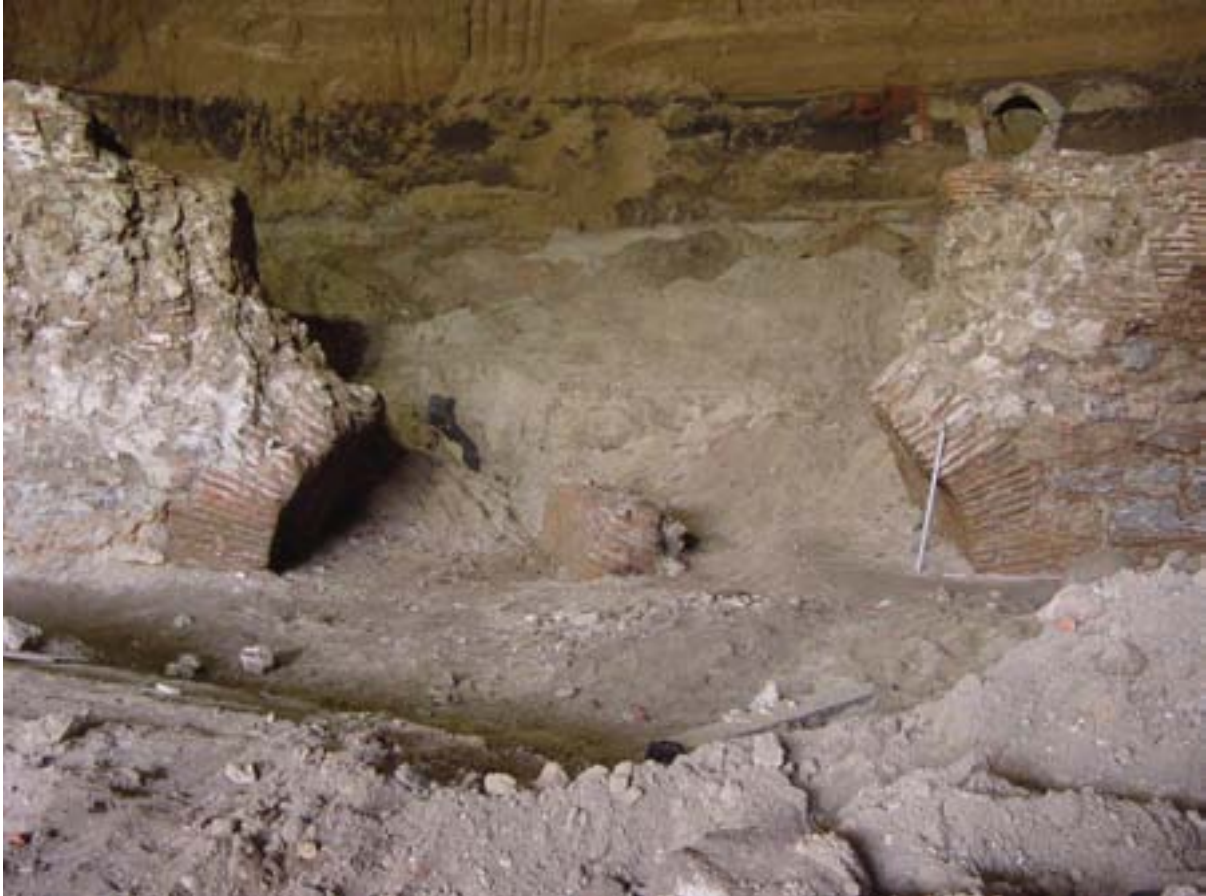
Vista aguas arriba de las dos pilas localizadas.

Estas dos pilas fueron documentadas hasta la cota máxima de afección de obra, alcanzando 568,88 m.s.n.m.

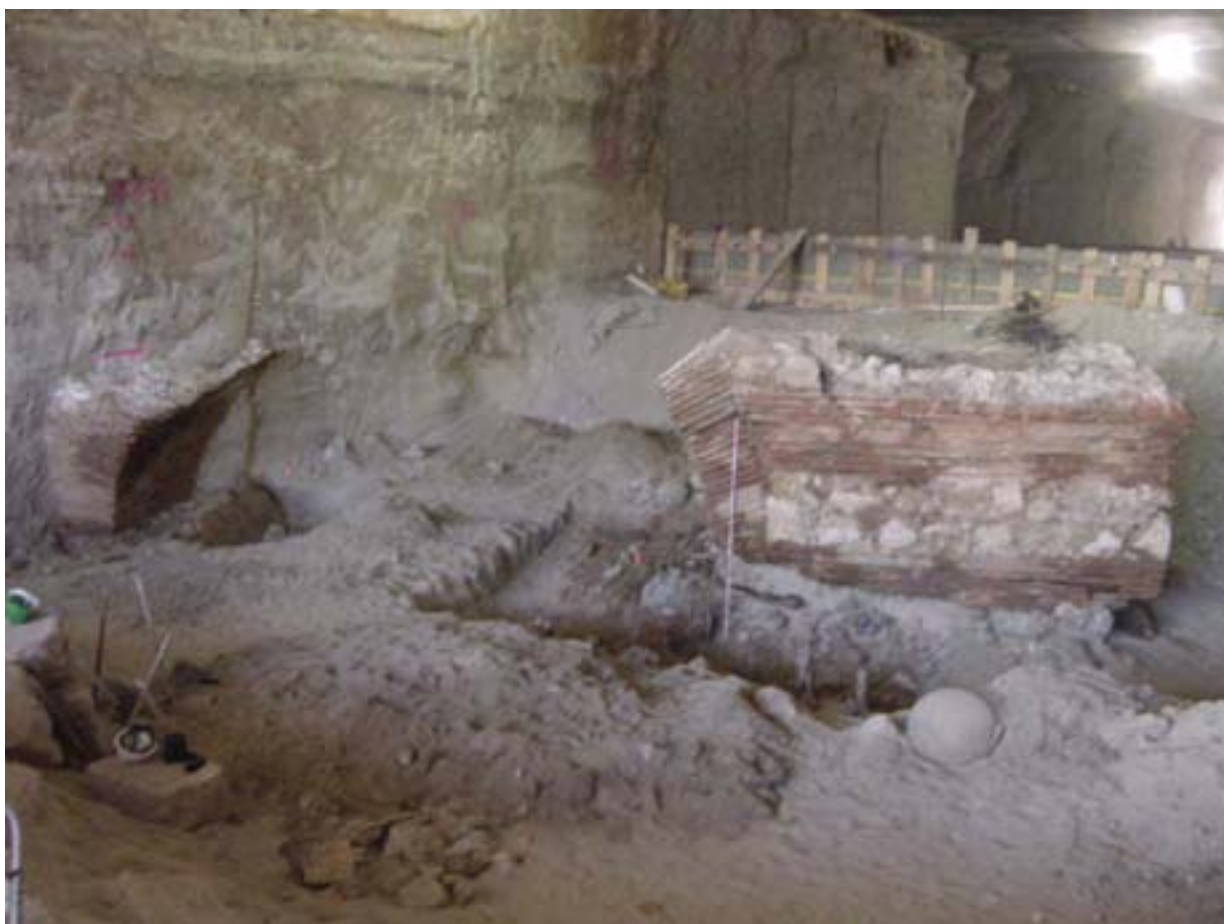
Vista aguas arriba de las dos pilas documentadas.

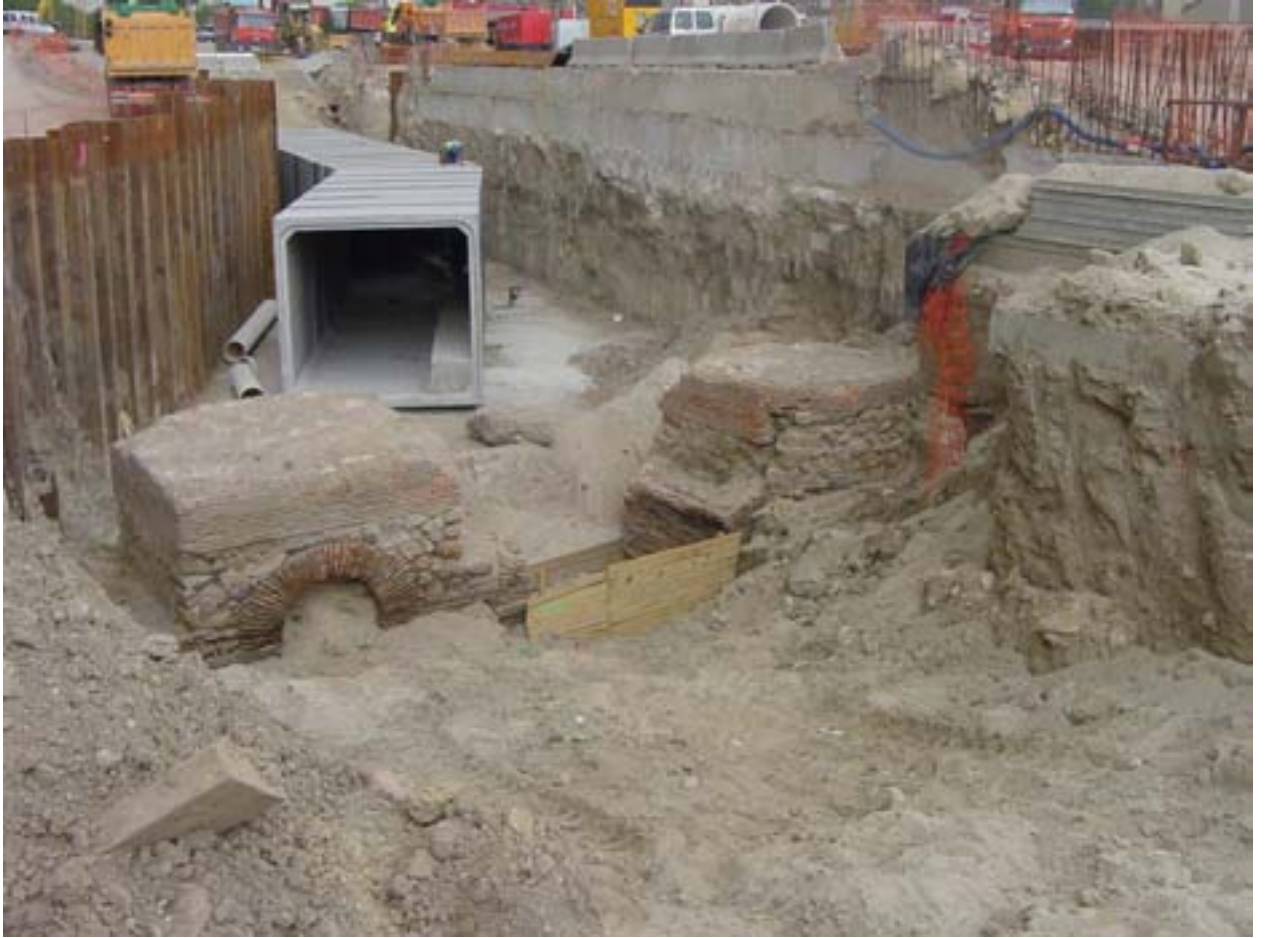
General de las pilas 0 y -1.

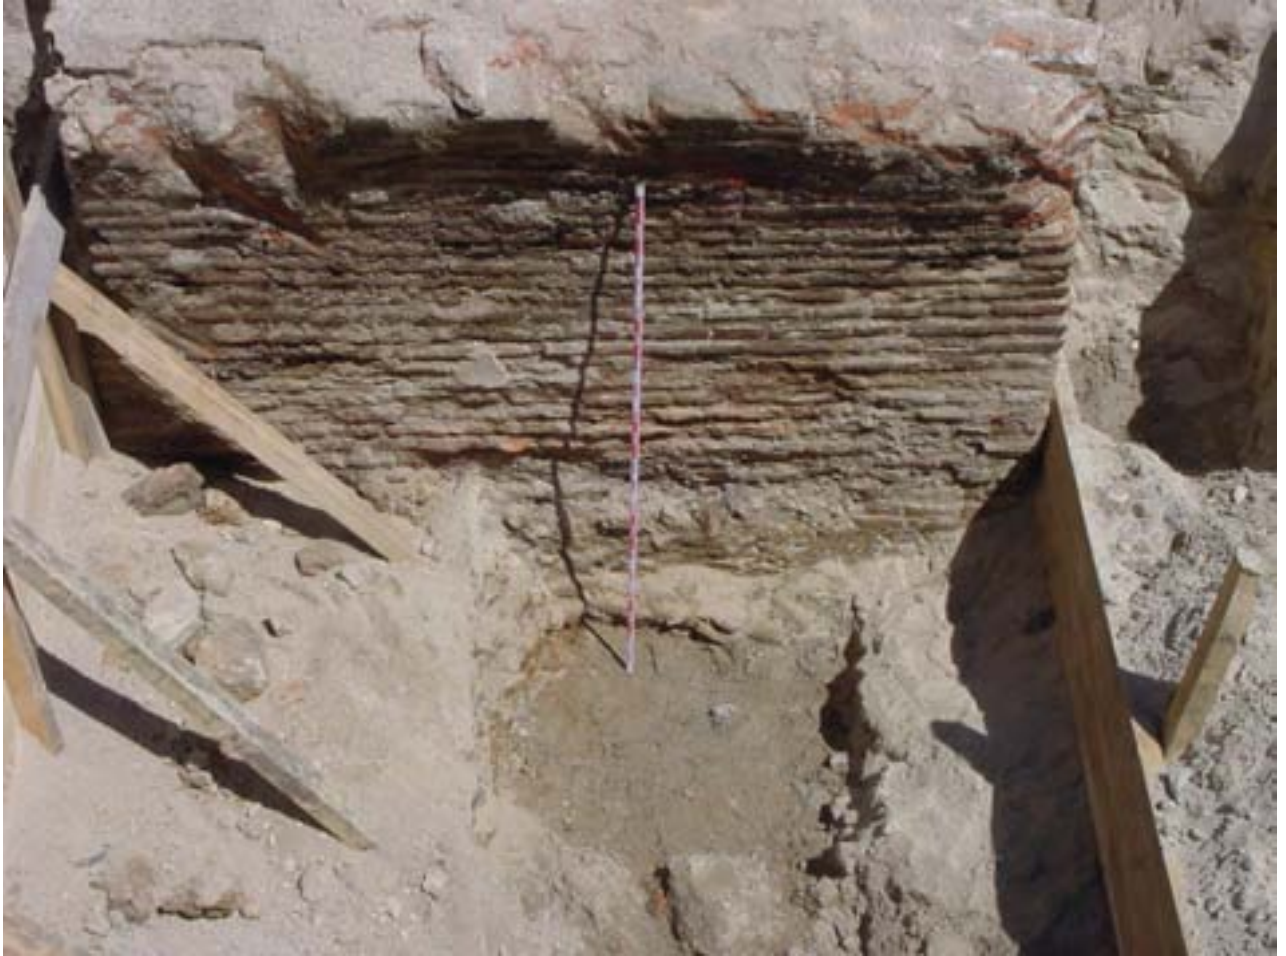
Detalle de la cimentación en la pila -1.

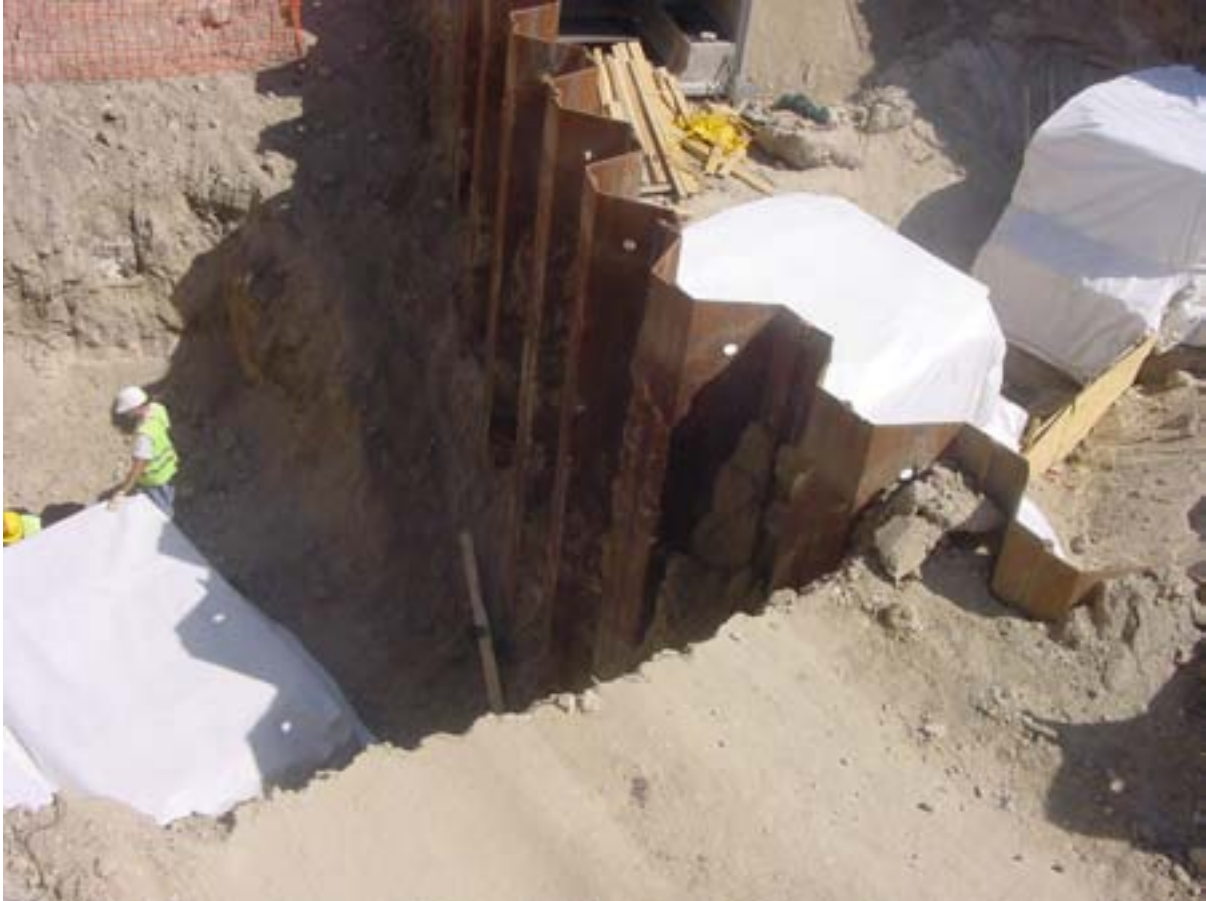
Protección con geotextil de las pilas 0, -1 y -2. A la izquierda la pila -2.
