**Departamento Salud Ambiental**  
**Subdirección General de Salud Pública**

## **Pavimento de césped artificial en suelo de gimnasios**

Informe de fecha 25/07/2019 modificado el 08/06/2023

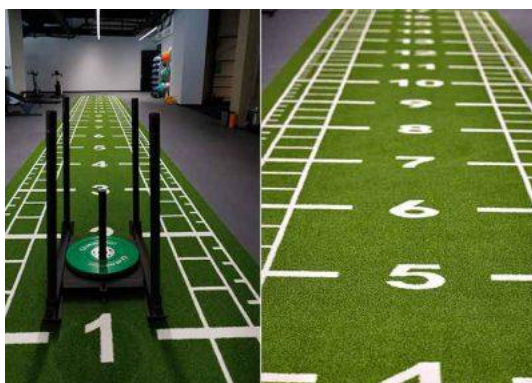
Como excepción a lo anteriormente expuesto cabe considerar la colocación de este tipo de suelo en los denominados “pasillos de arrastre”, siempre y cuando la superficie utilizada no sea permanente y permita la limpieza y desinfección tanto de la superficie como del pavimento inferior. La función de este suelo en los pasillos de arrastre es aumentar la resistencia a la fuerza ejercida por el equipo, no existiendo en esta práctica el contacto de la piel del usuario con la superficie del césped. Además, el suelo puede plegarse sobre sí mismo para las tareas de limpieza evitando que quede humedad entre el césped y la superficie del gimnasio. La frecuencia y el sistema de limpieza y desinfección aplicado deberán quedar recogidos en el protocolo de limpieza y desinfección de la instalación.

Ejemplo de “pasillo de arrastre”
