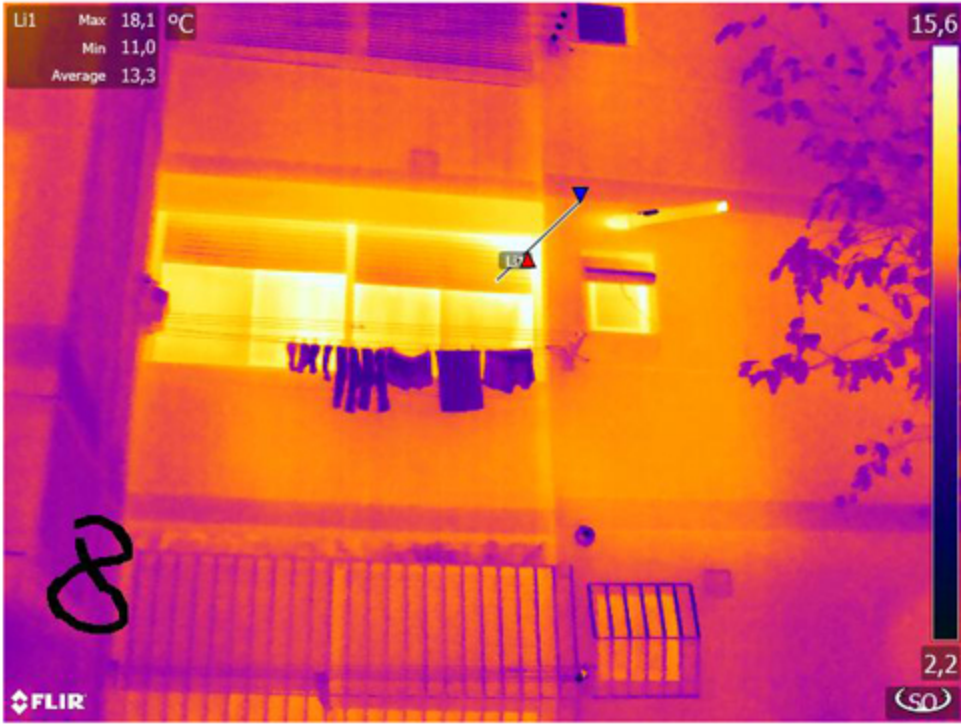
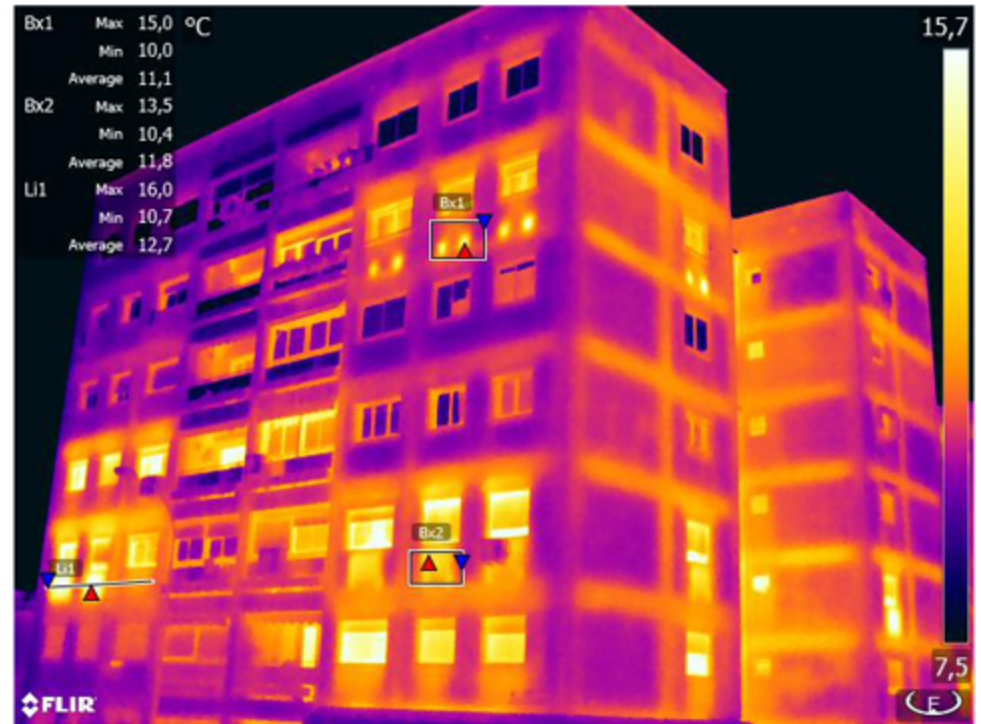
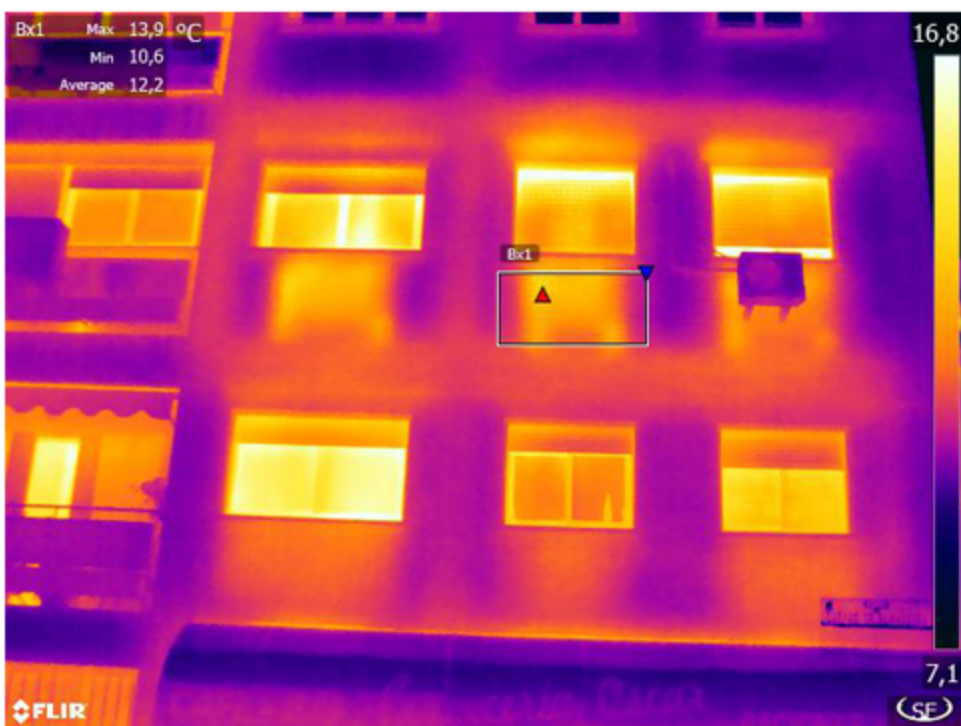
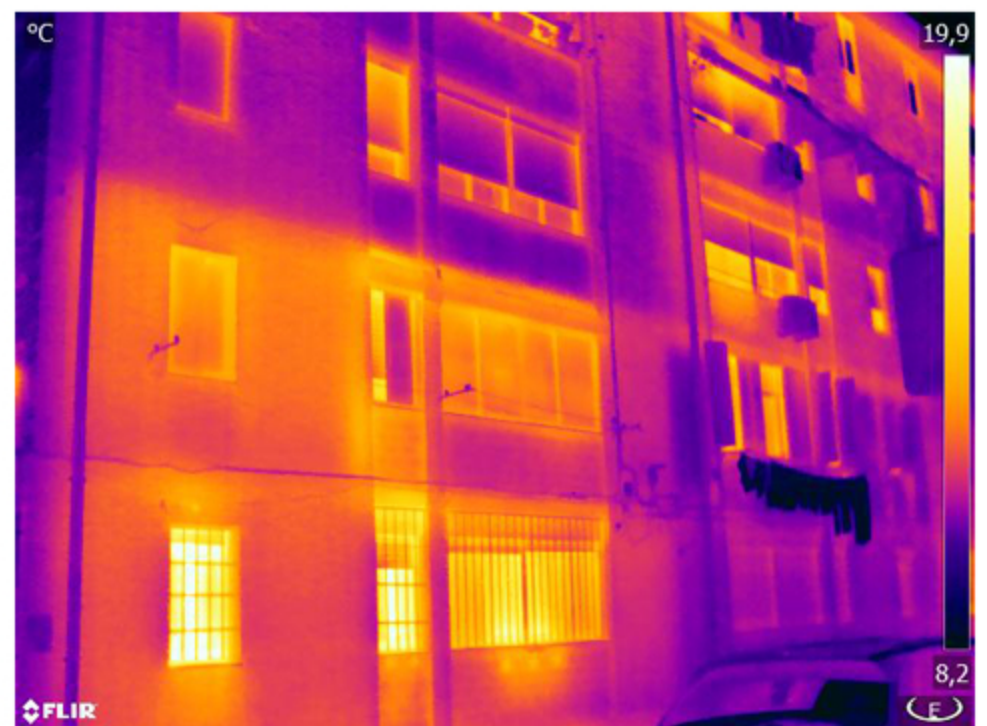
Termografías de varias fachadas. Con esta técnica, que mide la diferencia de temperatura interior-externa, se puede apreciar cómo en las zonas más claras se producen las mayores pérdidas de calor interior debido a las deficiencias del sistema de aislamiento.

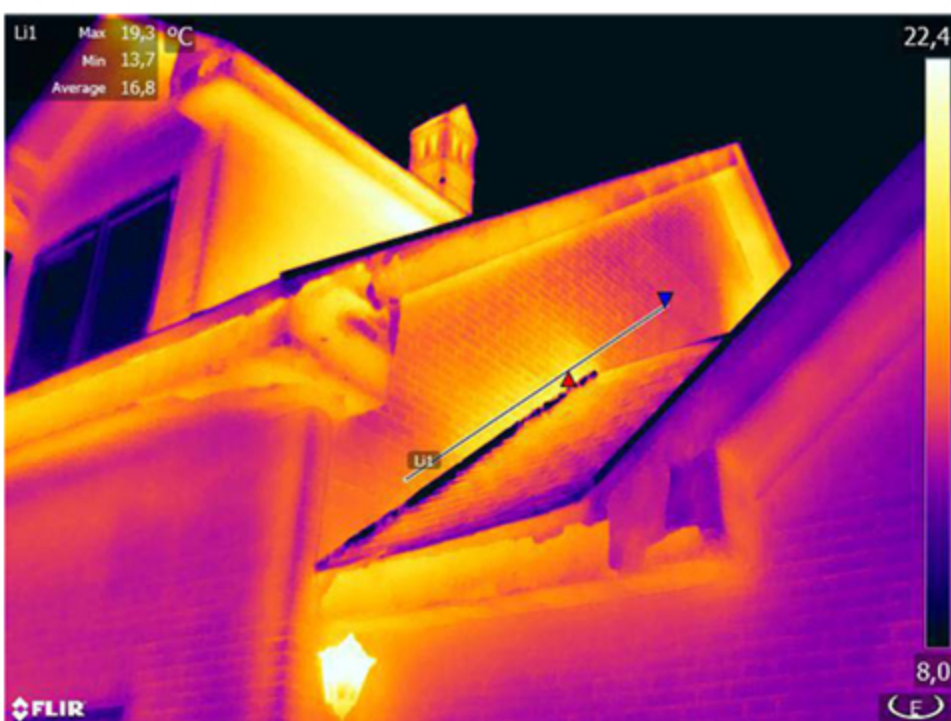
Fachada con cubierta sin aislamiento antes de la actuación de rehabilitación para mejorar la eficiencia energética

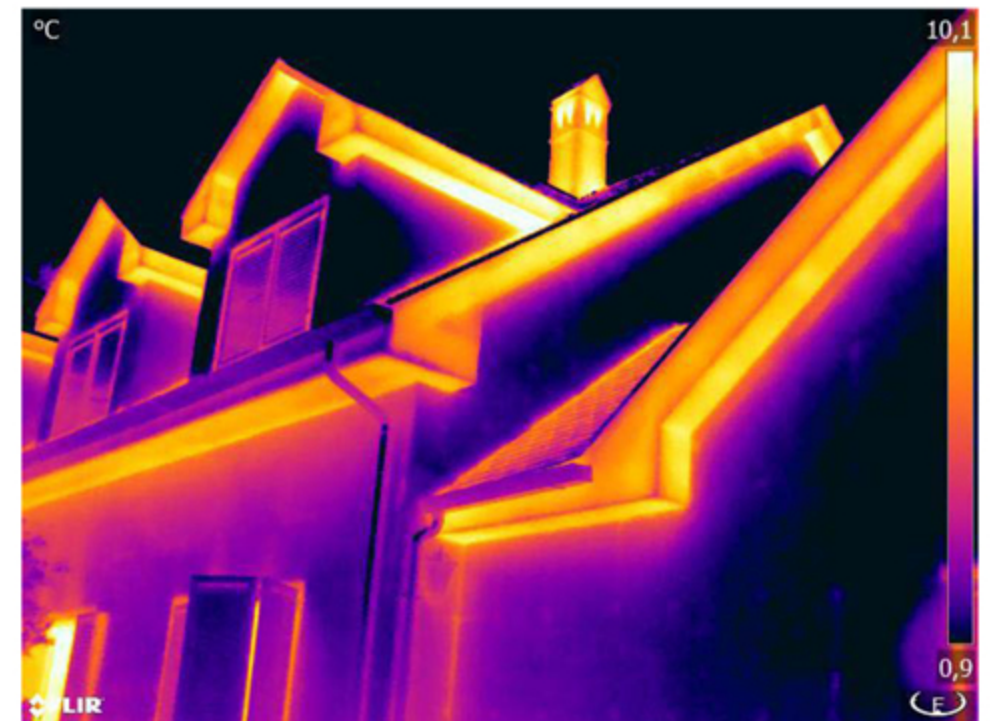
Aquí se puede apreciar cómo, después de la actuación, han disminuido drásticamente las zonas claras por donde se perdía calor interior
