**AUDITORÍA EN ACCESIBILIDAD
UNIVERSAL, ANÁLISIS
Y ÁMBITOS DE MEJORA
EN EL PARQUE DEL RETIRO**

**Nivel de accesibilidad
universal del espacio
construido.**

PARQUE DEL RETIRO

Octubre de 2020

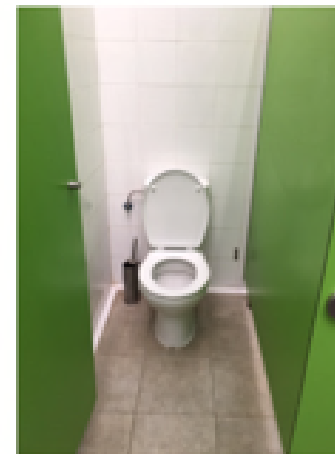
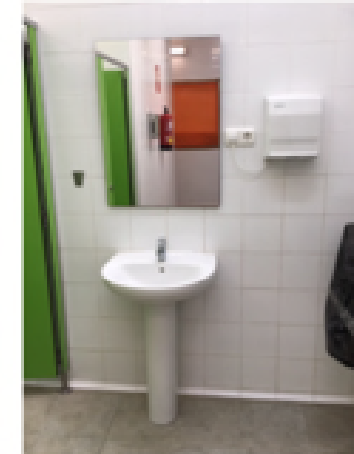
Baño accesible

Siempre tiene que existir una cabina que tenga las dimensiones necesarias para ser utilizada por las personas en silla de ruedas.

Estas cabinas tienen unas dimensiones normativas pero el Clear Code Architecture™ va más allá y añade las acciones necesarias para ser accesible por todas las personas.

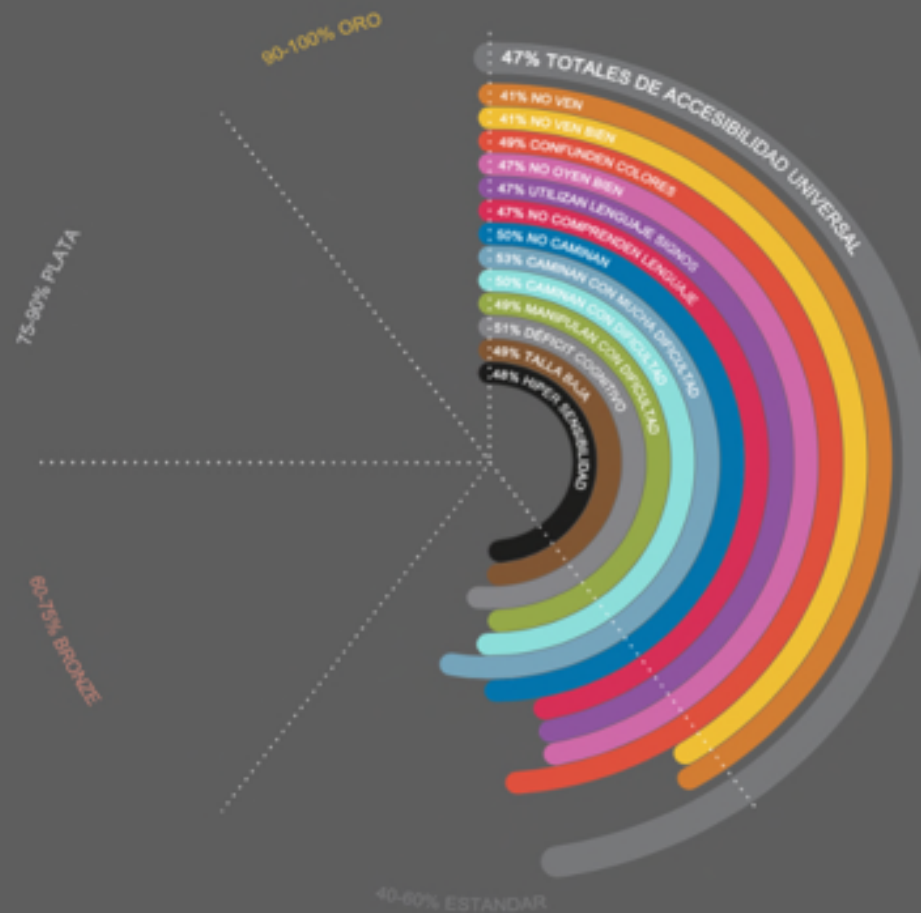
47%

Gold 90-100%

Silver 75-90%

Acceso Puerta Granada	Acceso Palacio Velázquez	Acceso Puerta Herrero Palacios	Acceso Ángel Caído	Acceso Puerta España	Acceso Puerta Independencia			
Acceso Puerta Hernani	Acceso Puerta América Española	Acceso Puerta Doce Octubre	Acceso Centro Información	Acceso Puerta Reina Mercedes	Acceso Puerta Madrid	Acceso Puerta O'Donnell	Acceso Puerta Baranda	Acceso Puerta Sainz Cavia	Acceso Puerta Mariana
Acceso Puerta Felipe IV	Acceso Puerta Murillo				Acceso Puerta Dante

Bronze 60-75%

Standard 40-60%

Acceso Palacio Cristal									
Paseo Venezuela-Puerta 11	Acceso Parterre	Acceso Centro Casa Vacas	Acceso Estanque Campanillas	Acceso Florida Park	Acceso Templete Música				
Acceso Monumento Alfonso XII									
Acceso Teatro Títeres	Paseo Uruguay	Paseo Paraguay	Paseo Uruguay-Puerta 14	Paseo Ferrán Núñez curva	Paseo Uruguay-Puerta 15	Paseo Ferrán Núñez-Puerta 7	Avenida Méjico		
Paseo República Cuba	Paseo Estanque Casita Pescador	Paseo El Salvador Puerta 9	Paseo Ferrán Núñez	Paseo Nicaragua-Salón Estanque	Paseo Ferrán Núñez Calle Nicaragua-Puerta 6	Paseo República Dominicana	Acceso Punto informac		
Acceso Puerta Niño Jesús	Acceso Embarcadero	Paseo Colombia		Paseo Argentina			Bosque Recuerdo	Acceso	Fiera
							Paseo Velázquez

Non Universal Accesible 0-40%

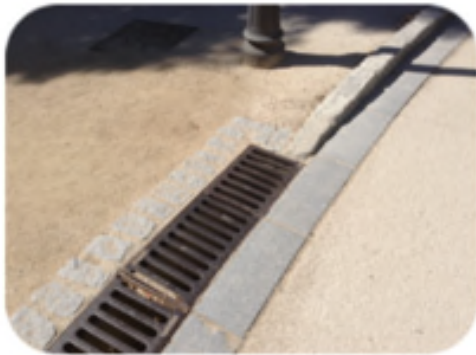
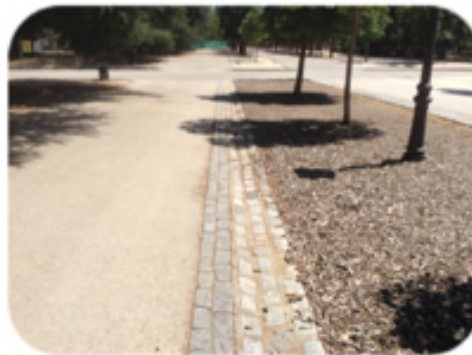
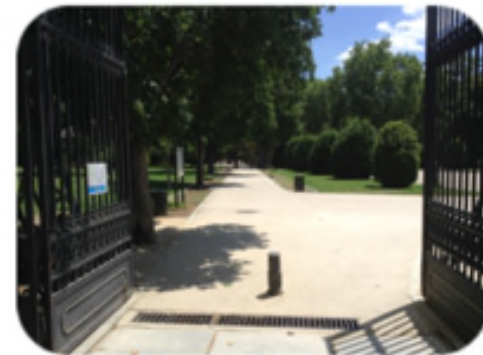
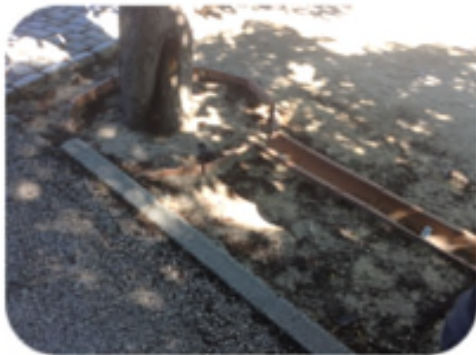
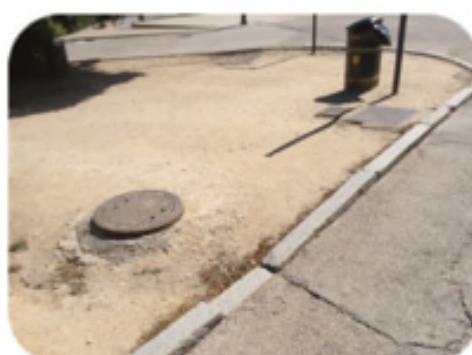
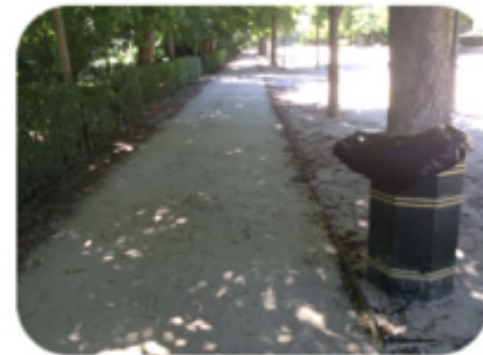
ITINERARIOS ACCESIBLES

- Es necesario que los cambios de dirección presentes en el recorrido permitan el giro de una silla de ruedas.
- El itinerario accesible debe estar **señalizado** adecuadamente.
- No deben existir estrechamientos de dimensiones muy reducidas que dificultan el paso de las personas.
- Se deben eliminar o **señalizar los elementos salientes** que suponen un obstáculo para las personas de los grupos 1 y 2 y puede provocar golpes o tropiezos.
- El pavimento instalado debe ser firme y estable.
- No deben existir peldaños aislados que dificultan el uso del espacio, sobre todo a personas del grupo 1 y 2.

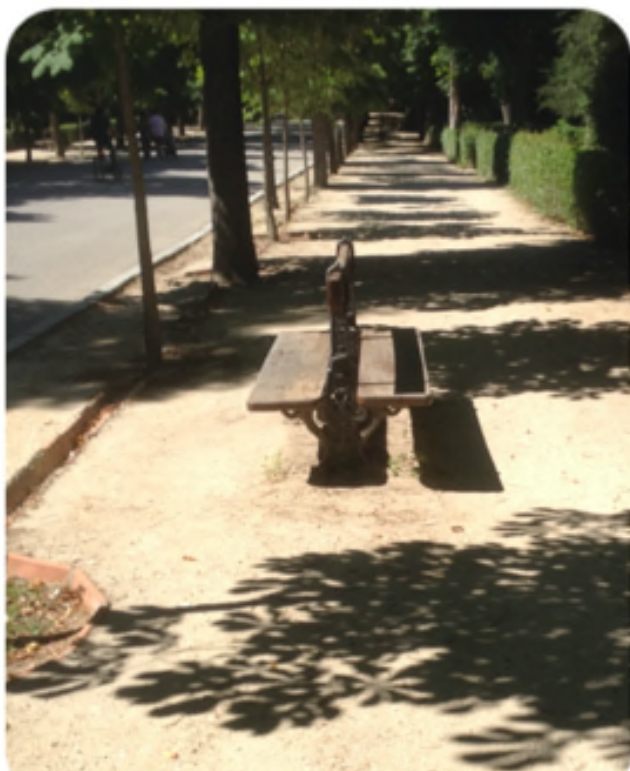
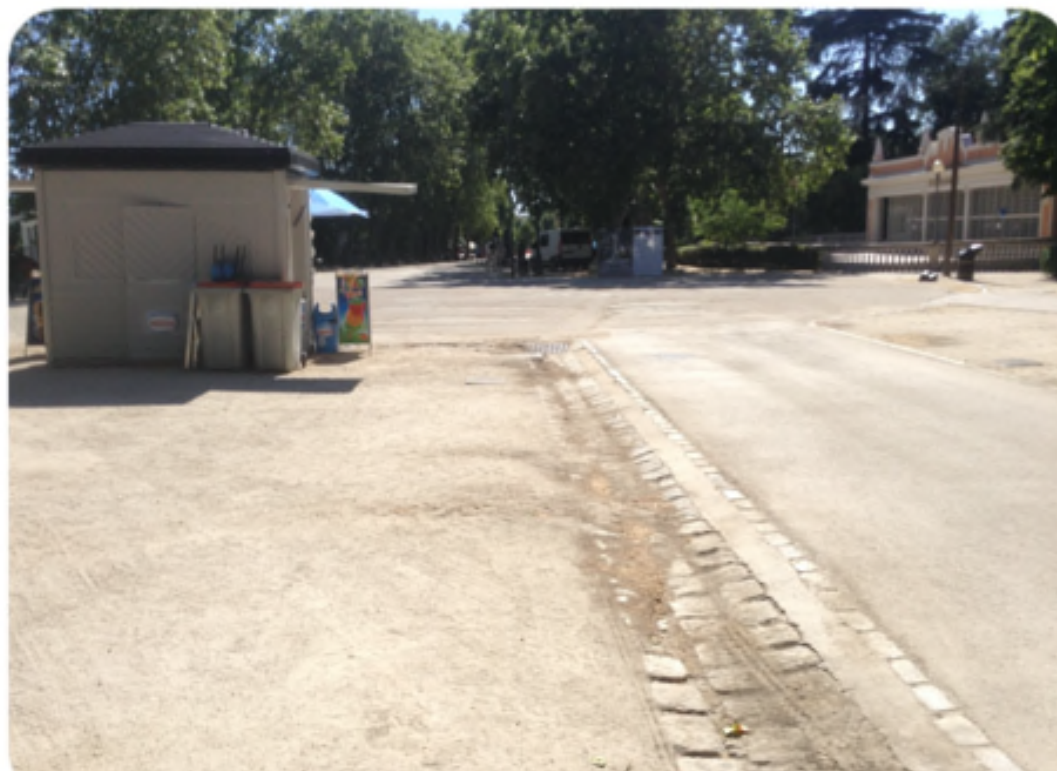
MOBILIARIO

- El mobiliario debe tener las medidas adecuadas para ser utilizado por todas las personas.
- Los elementos de mobiliario accesibles deben estar debidamente **señalizados**.
- El mobiliario ha de tener fácil acceso desde el itinerario accesible (pavimento, imbornal...)

- Hace falta una **señalética universalmente accesible** que te indique dónde estás y qué hay a tu alrededor. También informativa sobre los monumentos existentes.

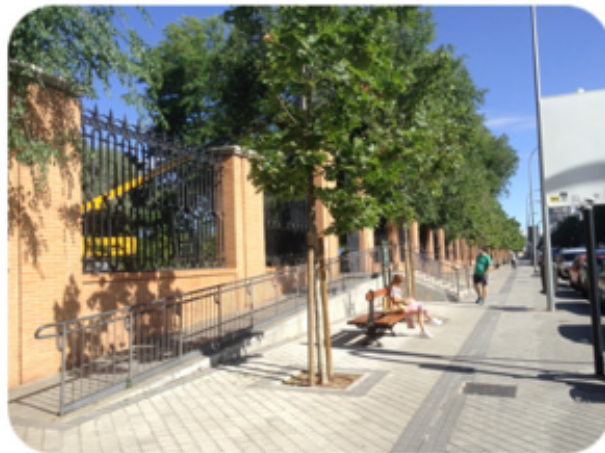
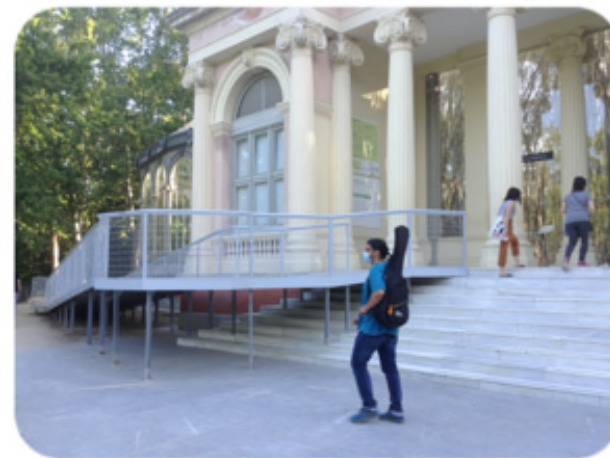
RAMPAS

- Encontramos rampas cuya **pendiente** excede del normativo.
- Encontramos rampas cuyas **dimensiones (tramos)** exceden de lo normativo.
- Encontramos rampas sin **pasamanos adecuados** en, como mínimo, uno de los lados.
- Encontramos rampas cuya **barandilla** no tiene la altura adecuada.
- Encontramos edificios y monumentos con escaleras que no van acompañadas de rampa, ascensor o plataforma elevadora.
