**ESTUDIO HISTÓRICO DEL PALACIO DEL JARDÍN “EL CAPRICHIO” DE LA ALAMEDA DE OSUNA**

## EL PALACIO: MEMORIA HISTÓRICA

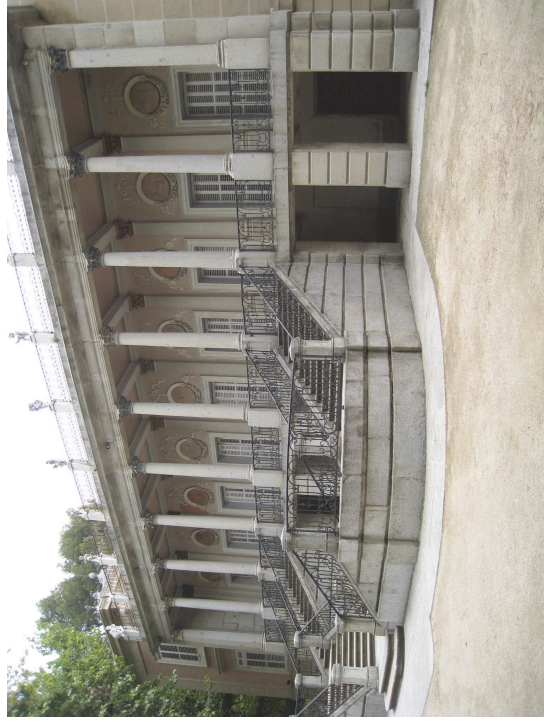
*Fachada del palacio al jardín. Fot. Junio 2008*

Tras la muerte de la duquesa en 1834, la Alameda pasó a su nieto y heredero don Pedro Téllez Girón y Beaufort, comenzando así la tercera etapa de la Alameda, plena de proyectos y renovadoras ideas que desgraciadamente interrumpió la temprana muerte del duque en 1844. A él se debe la remodelación de la fachada del palacio al jardín, efectuada entre 1835 y 1838, según proyecto de Martín López Aguado.

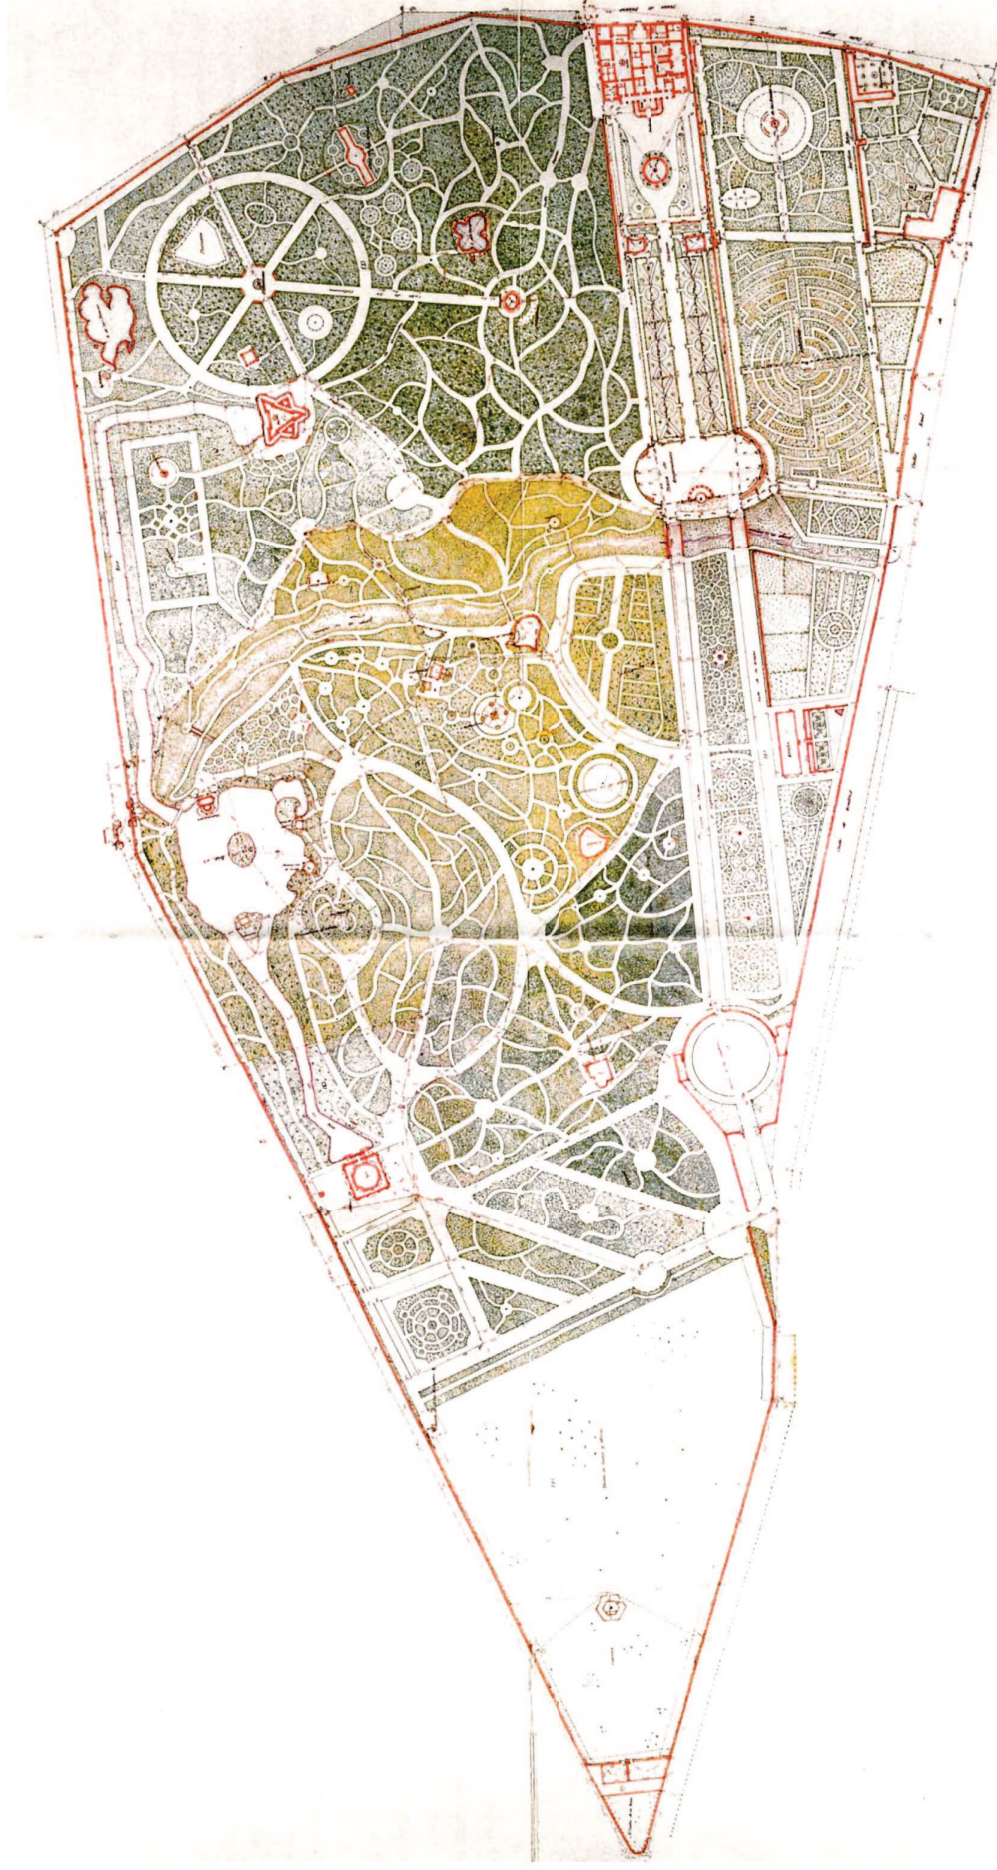
Hippólito Laur, Plano general del Capricho, publicado por el Instituto Geográfico y Catastral, en 1870

*Hippólito Laur, Plano General del Capricho, publicado por el Instituto Geográfico y Catastral en 1870*

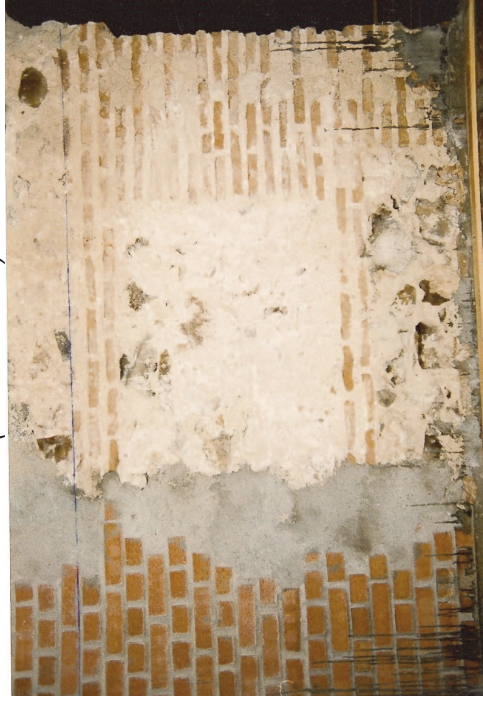
Fig. 3: Paramentos antiguos de las crujías centrales.

ampliación y remodelación de esta casa y convertirla en el palacete que hoy conocemos. Efectivamente la parte central de este antiguo edificio (Fig. 2) se aprovechará en el nuevo palacio como nos demuestra el aparejo de los muros en esta zona (Fig. 3). En el anexo I transcribimos literalmente la descripción que Mateo Guill hace de esta primera casa.

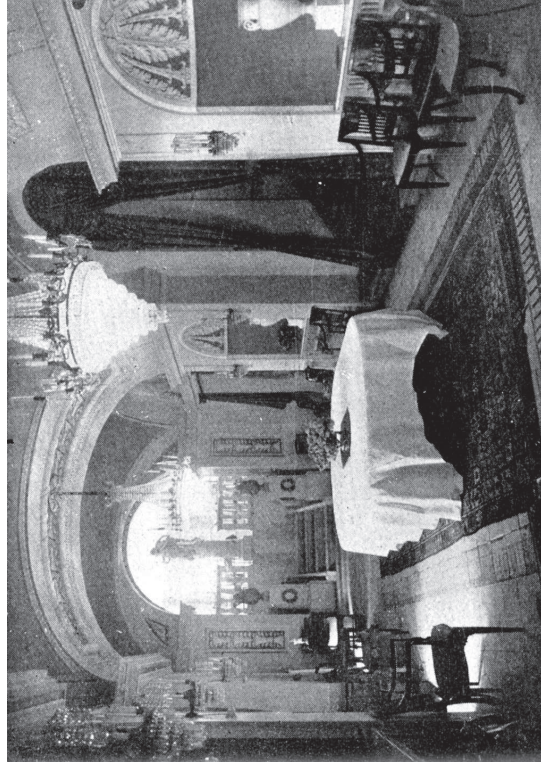
Fig. 7: Comedor principal (fotografía de 1929)

de la casa: “.....de haber hecho los adornos de estudio, festones, molduras tallados y nichos de la pieza de comer.....de haber hecho los florones colocados en los arcos de la bóveda.....de haber hecho la barandilla que sirve de antepecho con balastradas.....de haber hecho las quatro mesas para los nichos con sus lazos y colgantes de flores.....” (Fig. .7).

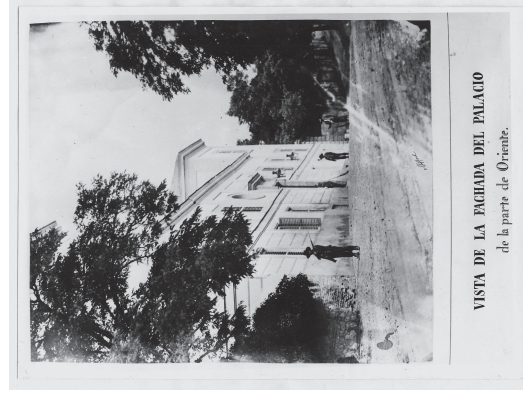
Fig. 10: Fachada de la plaza del duque (fotografía de 1856)

La fachada principal o urbana (Fig. 10)

el aspecto interior y el exterior del edificio, al que intentan convertir en hotel. La obra más importante que se realiza es el levantamiento de un nuevo piso en la fachada principal, en lo que fuera zona de buhardillas (Fig. 46 y comparar con Fig. 10). El proyecto actual ha devuelto a esta zona su configuración original (Fig. 47). También fue importante la compartimentación del espacio interior, con le fin de hacer el mayor número posible de habitaciones para el futuro negocio, perdiéndose así la distribución anterior. A pesar de las obras realizadas nunca llegó a explotarse comercialmente. En 1965 un nuevo intento de la inmobiliaria, esta vez con un elaborado proyecto del arquitecto Luis Moya (Fig. 48), con el fin de convertir el parque y palacio en un enorme complejo turístico, tan de moda en estos años, que afortunadamente solo quedó sobre papel.

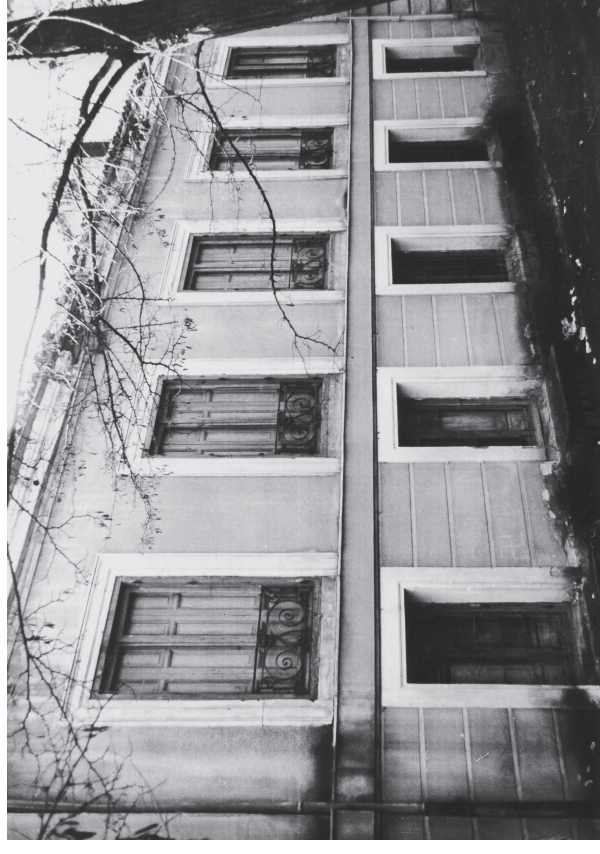
Fig. 13: Detalle de la fachada norte (fotografía de 1974)

Esta fachada sufrirá una reforma posterior, aunque como se deduce de la lectura de esta descripción, su estructura básica no fue cambiada, solo se modificaron ciertos aspectos.

También suponemos que de este periodo es el piso principal que se levanta en la fachada norte que hasta entonces había sido una terraza (vid. Fig. 13) pues existe cierta diferencia en el color del ladrillo y el tamaño de la verdegada entre el piso bajo y el primero (Fig. 41), además en el interior de la planta baja se aprecian arranques de arcos como si el techo hubiese estado abovedado al igual que en el ala Sur donde se halla el comedor principal (Fig. 42). La zona de paso en este ala Norte se organizó por medio de unos cuerpos triangulares que dan al llamado patio de la fuente (Fig. 43) y que actualmente se conservan. Otra reforma interior fue el traslado de la cocina a la habitación inmediatamente anterior al comedor, situada en el torreón llamado de los señoritos, cambio muy lógico pues incluso llegaron a practicar una abertura en el muro (Fig. 44) y así comunicar esta cocina con el comedor, al otro lado un mueble aparador (vid. Fig. 19) con un espejo movable ocultaba dicha abertura.

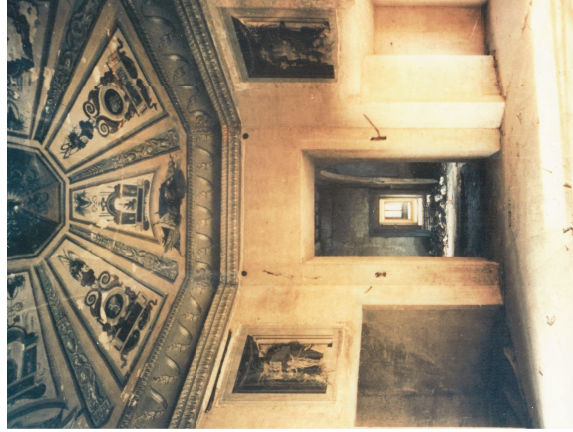
Fig. 14: Torreón del duque (fotografía de 1972)

de la ribera del Jarama y en piezas principales, cortada y raspada, pintados los techos y paredes de las salas, gabinetes y piezas de ostentación de adornos y arabescos (Figs. 14 y 15) y el resto de las viviendas de fajas y entrepaños lisos de color. Las puertas y ventanas de enrasado fino y a la italiana, con cristales entrefinos en las ventanas, pintado todo al temple y las persianas al óleo, con todos sus herrajes correspondientes. La escalera principal es de madera (Fig. 16) con barandillas de fierro, chimeneas francesas con adornos de mármol, azulejos en varias piezas, embaldosados los patios y empedrado el portal..... las armaduras se hallan cubiertas de plomo y pizarra como también las guardillas, cañones de chimenea, retretes, bajadas de oja delata, terrados al piso principal cubiertos de baldosas de barro con canalones y vertederos de plomo, barandillas de fierro, escaleras interiores rectas y curvas de comunicación a los pisos bajos y guardillas y otras anexidades....." (Secc.Os.Leg.1498-2).

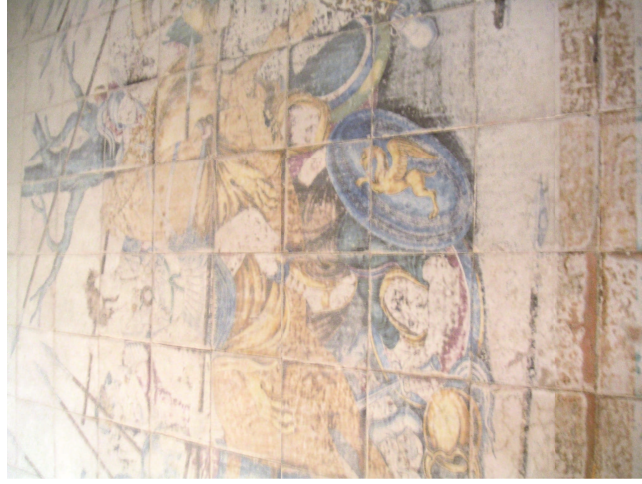
Fig. 20. Estado actual del suelo del comedor

Las estancias estaban decoradas con gran lujo y ostentación: muebles nobles, colgaduras, cuadros, estampas inglesas etc..... en el Oratorio se exponía, al parecer, un Cristo yaciente atribuido a la escuela de Meng, la sala de billar poseía una mesa con tallas de madera representando escena de tauromaquia y a los principales toreros. El Comedor (Fig .19) como ya se dijo tenía una graciosa decoración muy al gusto de la época y un suelo de azulejos que representaban la Batalla de Issos, que aún hoy se conserva aunque muy deteriorado (Fig. 20). Planta principal (Fig. 21)

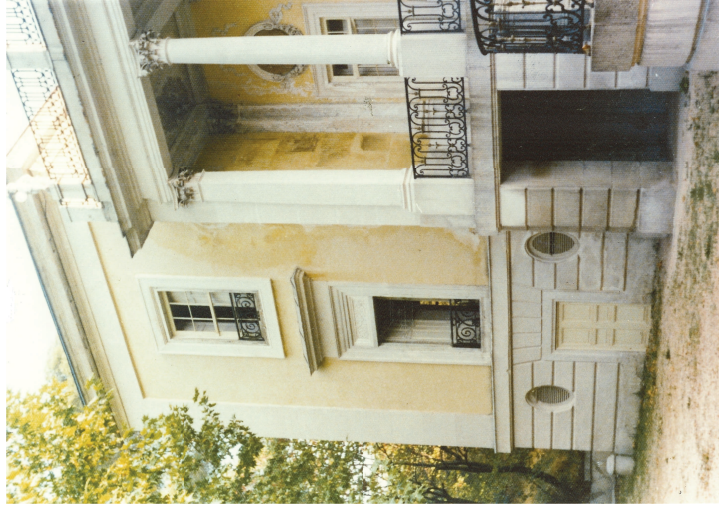
Fig. 22: Torreón de la duquesa (fotografía hacia 1973)

Seguiremos el orden que aparece en el inventario de 1834. Las habitaciones que pertenecían a la duquesa, situadas en el Torreón Noroeste (Fig. 22) contenían el gabinete o sala redonda (1) (Fig. 23) decorado con exquisito gusto según nos da a entender el mobiliario inventariado: mesa de caoba, canapés, cortinas de muselina, araña de cristal, espejos y según cuentas ciertas descripciones algunos cuadros de “caprichos” de Goya: “.....en el gabinete de la duquesa hay cuadros grandes que contienen la entrada de los toros el día antes de lidiarlos y otros sucesos análogos, gentes en viajes, desgracias del camino etec..... del mismo Goya.....”. Seguidos al gabinete se hallaba la sala de compañía o tertulia (2) con

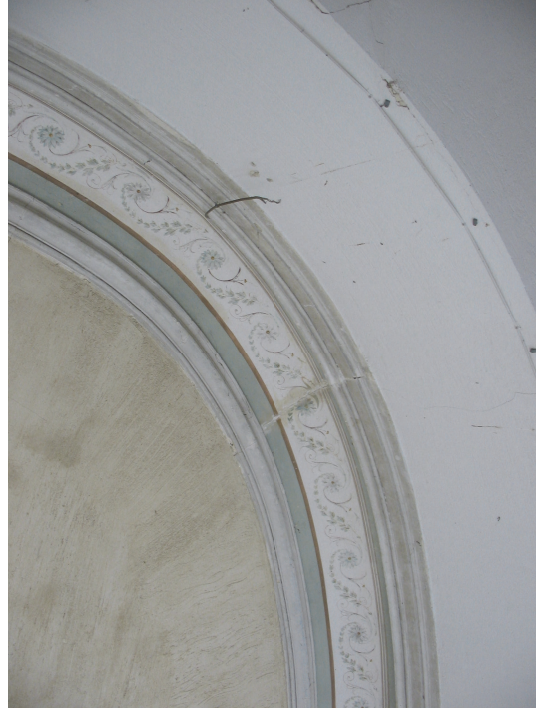
Fig. 25: Detalle del techo del torreón de los señoritos en la actualidad

El otro ala del edificio, es decir los dos torreones que flanquean la fachada principal, estaba dedicada a los hijos de los duques: las habitaciones de los señoritos, con su sala, alcoba, recámara y gabinete ovalado (11) (Fig. 25) en cuyas

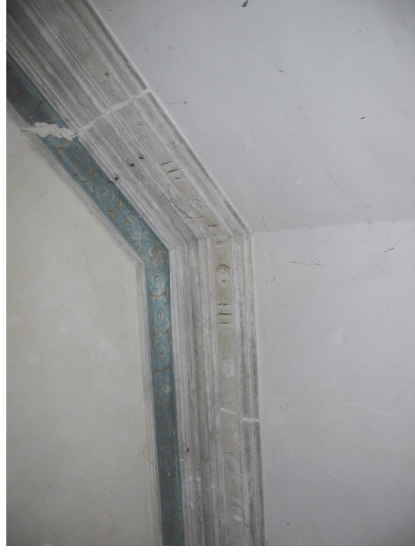
Fig. 26: *Detalle del techo del torreón de las señoritas en la actualidad*

paredes colgaban varias vistas de la posesión. Las habitaciones de las señoritas (12) igualmente con sala, alcoba, recámara y gabinete ochavado (Fig. 26). En el piso superior de estos torreones se hallaban también salas y alcobas y a continuación 6 buhardillas que servían de dormitorio a criados de librea y un guardarropa. Sobre el piso superior del torreón de la duquesa se encontraba su sala de baño, el techo de esta pieza como el del gabinete aún conservan las pinturas al temple con motivos pompeyanos que los adornaron, lo mismo ocurre en el torreón del duque en cuyo piso superior se encontraba su despacho.

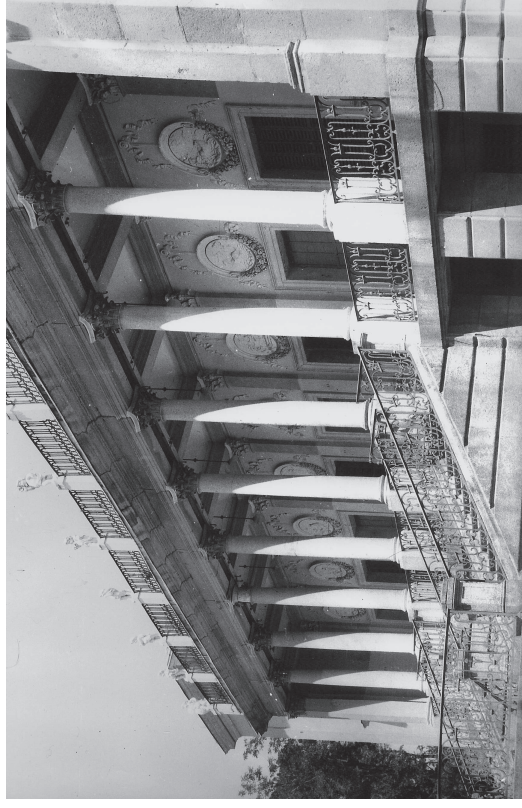
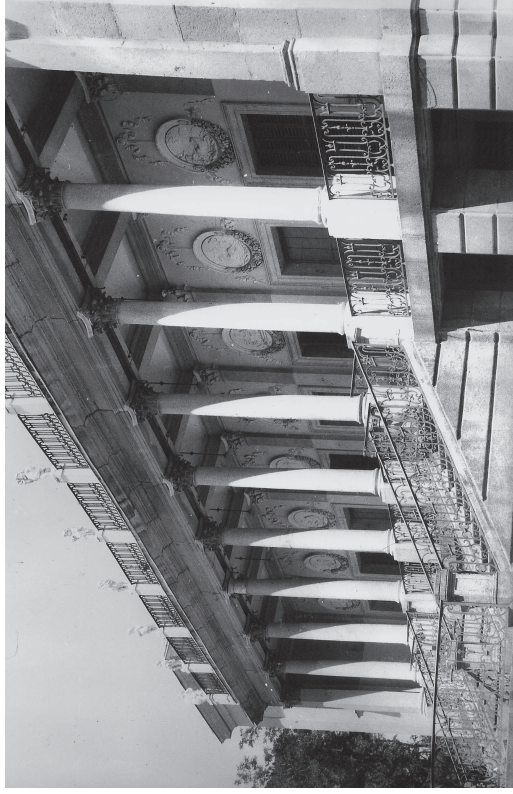
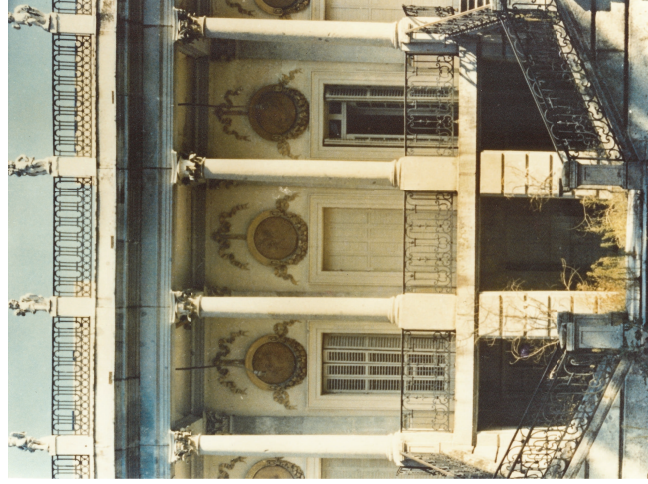
Fig. 30: Detalle de la fachada del jardín (fotografía de 1856)

Fig. 31: Detalle de la fachada del jardín (fotografía de 1945)

Fig. 32: Detalle de la fachada del jardín (fotografía de 1972)

como se puede apreciar en diversas fotografías de distintos años (Figs. 30, 31 y 32). Las torres y miradores también sufrieron modificaciones, pues las terrazas son sustituidas por cubiertas de pizarra coronadas por una piña, aunque no podemos asegurar que esto sea obra de M. L. Aguado.

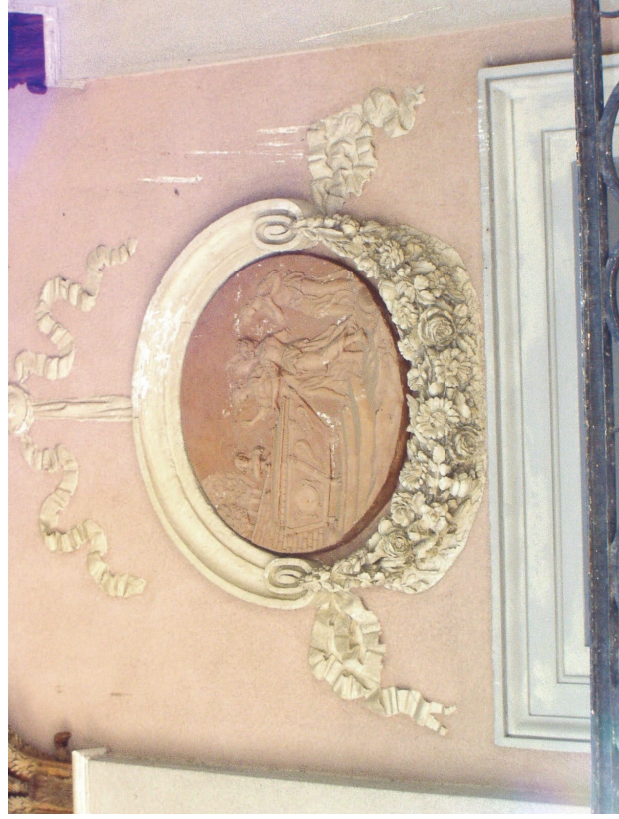
Fig. 29: Tondos de la fachada al jardín en la actualidad

El peristilo que forma las columnas y que da acceso al piso principal cuenta con 9 vanos o puertas, tres de los cuales son ciegos y hacen la función de hornacinas, con tres estatuas sobre pedestales (existe un dibujo de esta fachada atribuido a M. L. Aguado, en el cual se pueden apreciar estas tres estatuas en dichos vanos) (Fig. 28). Sobre estas puertas están colocados unos tondos con relieves y lazos que relatan pasajes de la vida de Apolo y Faetón (Fig. 29), realizados a finales del siglo XVIII, cuyo color ha variado según las épocas,

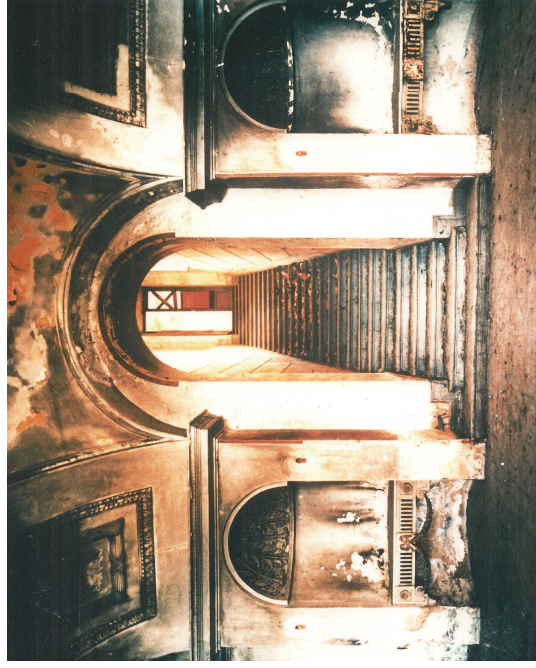
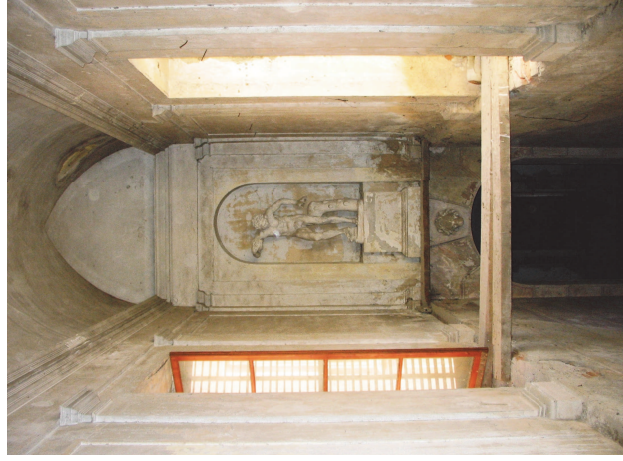
En el interior, construye la escalera que comunica el comedor de gala que comunica el comedor de gala con le piso principal de la casa (Figs .33 y 34); la fecha que tomamos es la de 1841 como consta en el documento donde se dan las “*Condiciones bajo las cuales se ha de ejecutar, la obra de albañilería de solo manos en la escalera que debe construirse en el palacio de la Alameda, propia del Exmo Dq. De Osuna, para dar comunicación al comedor del piso bajo con la habitación principal*” (Os. Cart. leg. 514 estas condiciones las reflejamos en el anexo II).

Fig. 33: Escalera del comedor (fotografía de 1972)

Fig. 34: Escalera del comedor desde la planta principal en la actualidad

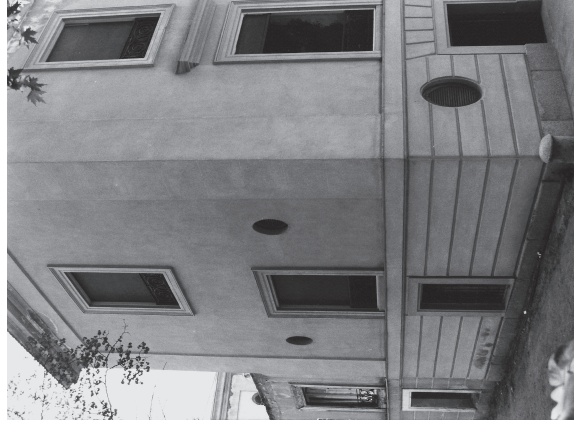
Fig. 38: Óculos de una torre

los torreones (Fig. 38), para dar mayor ventilación a estos cuerpos. Compárese la fachada en 1879 (Fig. 39), con la que aparece en una fotografía de Moreno de 1920 (Fig. 40).

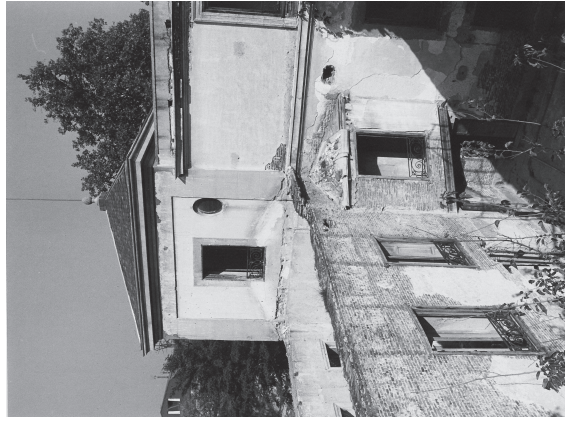
Fig. 43: Cuerpos triangulares de paso realizados en tiempos de los Bauer

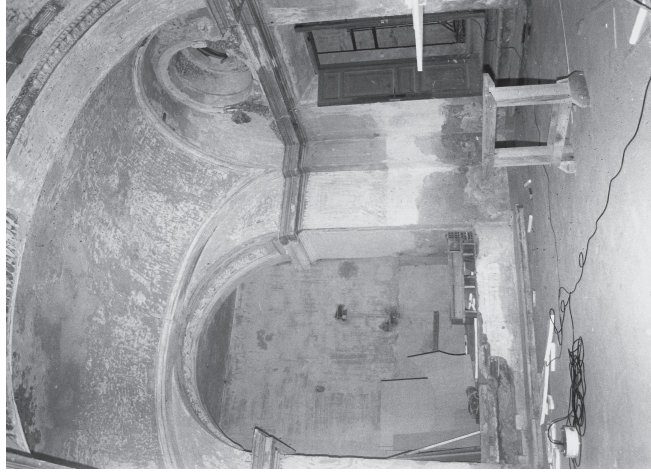
Fig. 45: Muro que separa el comedor de la pieza del café

En 1934 el parque será declarado Monumento Histórico Artístico. Durante la guerra civil se intenta convertir en una residencia para huérfanos de héroes de guerra (Mundo gráfico 23-9-1936) poco más tarde, en 1937 se convertirá en el cuartel general de la Defensa de Madrid. El palacio no parece sufrir mucho en este periodo si exceptuamos el muro que a partir de ahora separará la pieza de café del comedor principal (Fig. 45).

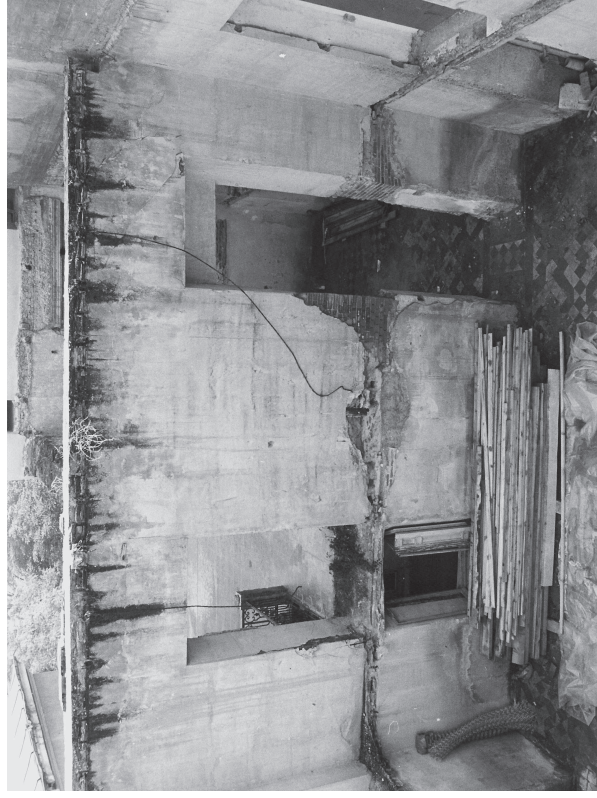
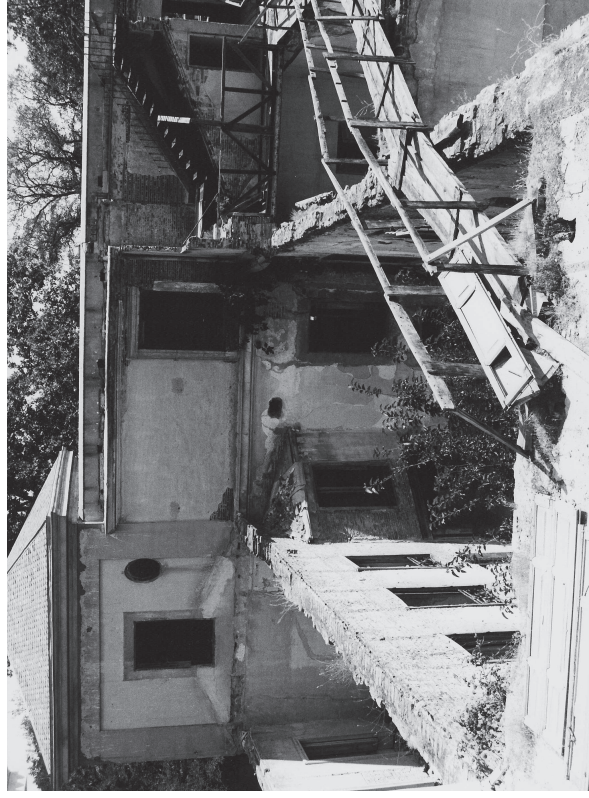
*Fig. 49: Estado del palacio anterior a la Escuela Taller (1986)*

*Fig. 50: Estado del palacio anterior a la Escuela Taller (1986)*

En 1978 se restaura la fachada del jardín, pero el resto del edificio continuaba en las mismas y deterioradas condiciones (Figs. 49 y 50) cuando se crea la Escuela Taller Alameda de Osuna en Mayo de 1986 que dependiente del Ayuntamiento de Madrid, llevó a cabo en los años siguientes un proyecto de restauración y rehabilitación de esta casa-palacio, así como de los jardines.

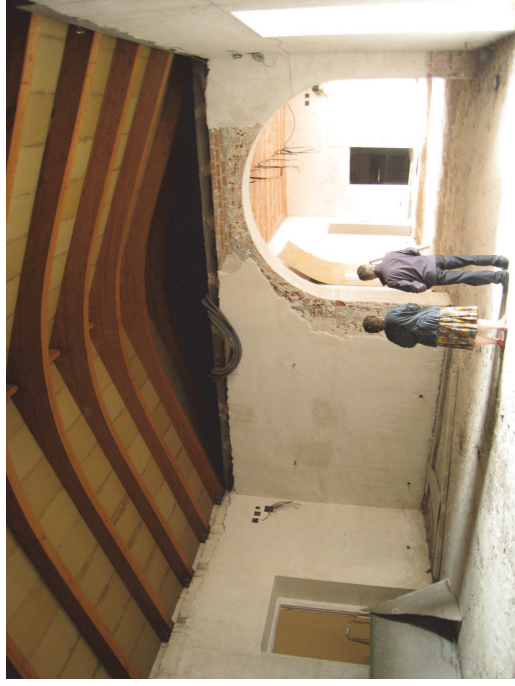
*Vistas de las salas de la crujía central en planta primera y la cubierta de madera laminada. Fot. Junio 2008*

Desde el zaguán se accede a la crujía central perpendicular al ala este, la cual se extiende hasta la galería porticada que da al jardín al oeste. Abre sus huecos a los patios norte y sur, y a ella desemboca la escalera que baja al comedor. Compartimentada originalmente en cuatro salas, al igual que en planta baja, actualmente sólo permanecen los muros de las dos primeras, los cuales no tienen ninguna función estructural debido a la nueva estructura que se construyó en la cubierta.

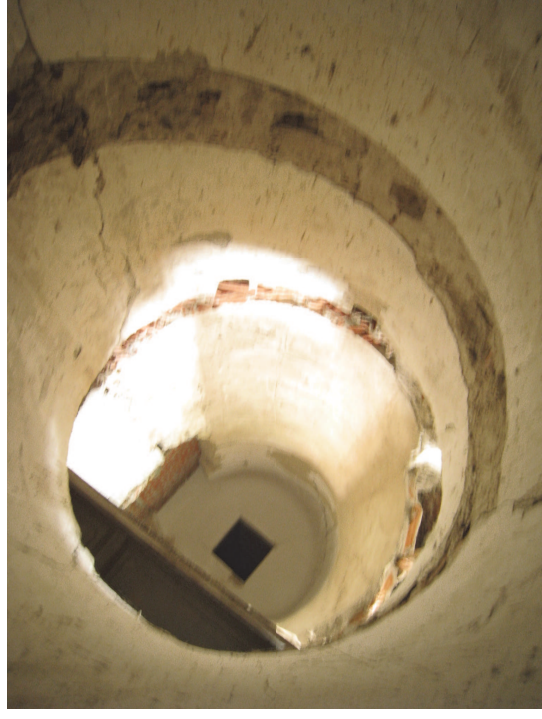
*Hueco escaleras de caracol del Torreón del Duque. Fot. Junio 2008*

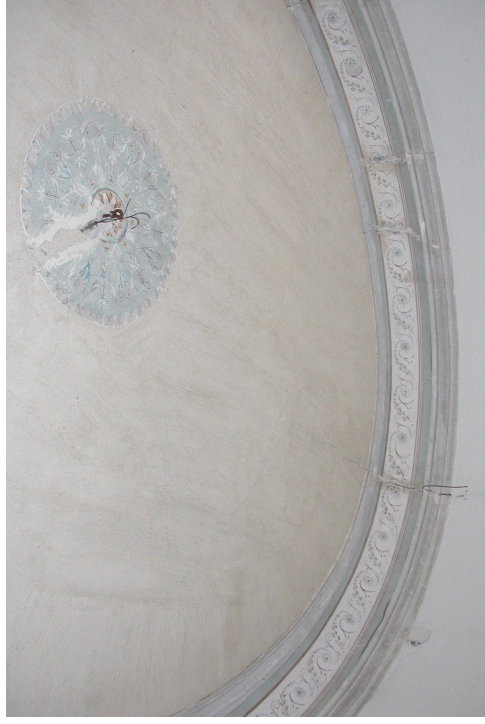
*Techo del torreón sureste. Fot. Junio 2008*

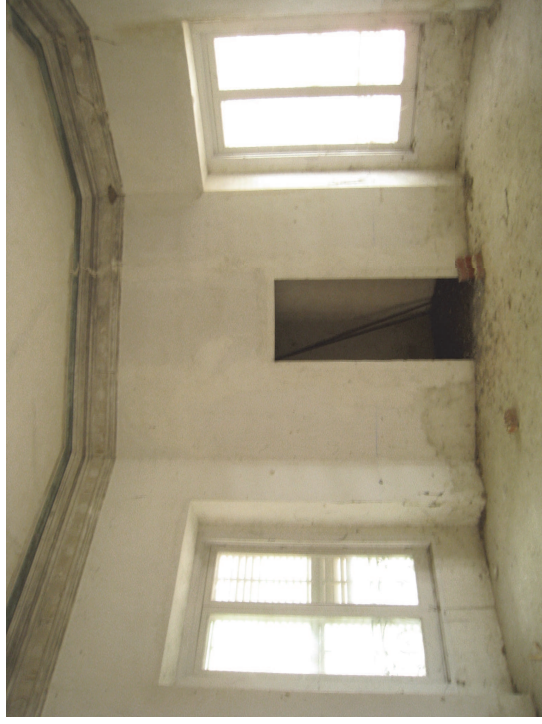
A los torreones situados al este, se accede a través de unos pasillos a norte y sur del zaguán. Sin tener el carácter de los torreones de los duques, son arquitectónicamente dos piezas igualmente interesantes.

*Torreón noreste. Fot. Junio 2008*

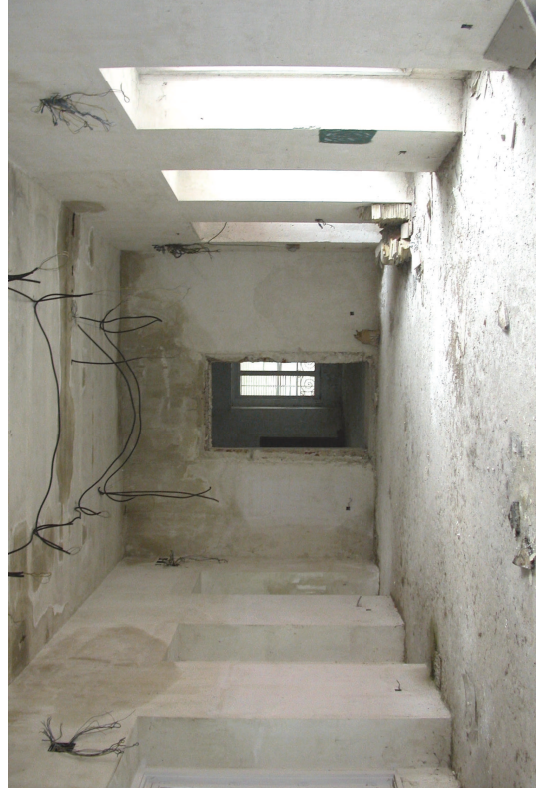
La crujía norte es una gran sala entre los torreones de la Duquesa y el noreste. Para poder acceder a esta sala sin atravesar los torreones, en la época de los Bauer se achafaló el patio norte en ambas esquinas, generando unos elementos añadidos al proyecto original.

*Crujía norte, entre el torreón de la duquesa y el torreón noreste.  
Fot. Junio 2008*

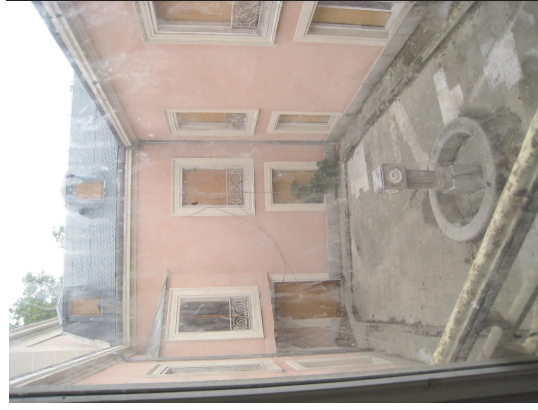
*Patio norte, achaflanado en planta primera y escalera de acceso a bajo cubierta. Fot. Junio 2008*

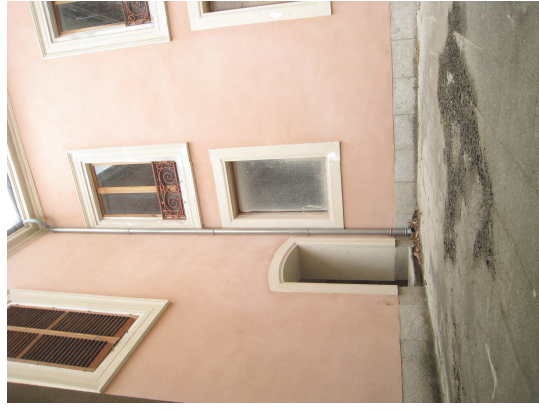
*Patios sureste y suroeste. Fot. Junio 2008*

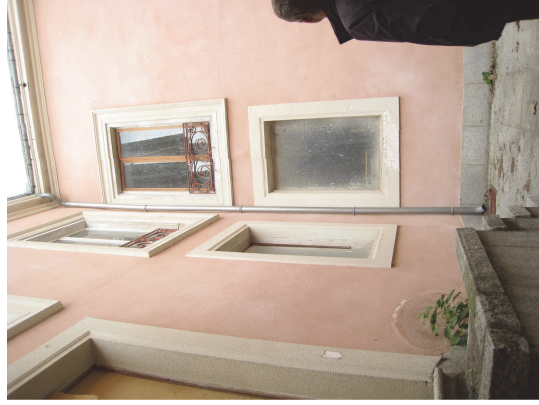
El piso superior solo se desarrolla a lo largo de la crujía este, que bajo la nueva estructura de madera laminada de la cubierta resulta un espacio abuhardillado que da acceso a la parte alta de los torreones al este. Incluyendo los pisos superiores de las 4 torres esta planta tiene una superficie aproximada de 300 m<sup>2</sup>.
