MERCADO DE LEGAZPI

ADAPTACION DEL PROYECTO DE REHABILITACION DEL MERCADO DE FRUTAS Y VERDURAS

PROYECTO DE EJECUCIÓN. ANEJOS

MAYO 2017

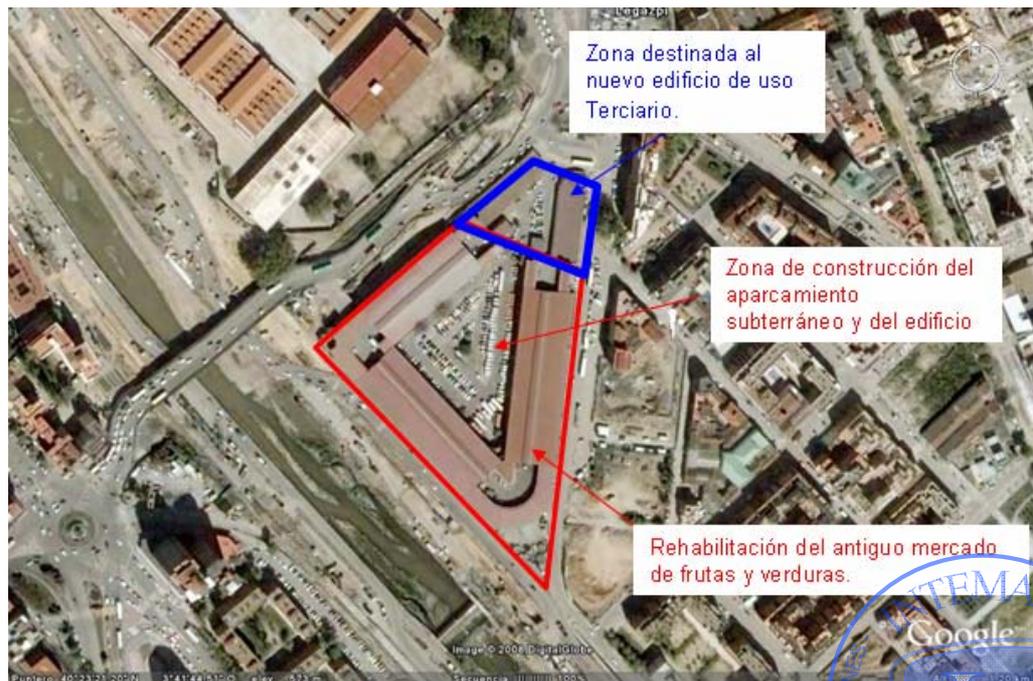
En la siguiente figura se indica, dentro del ámbito de actuación, las zonas destinadas a la rehabilitación, a aparcamientos subterráneos y a la construcción del nuevo edificio de uso terciario.

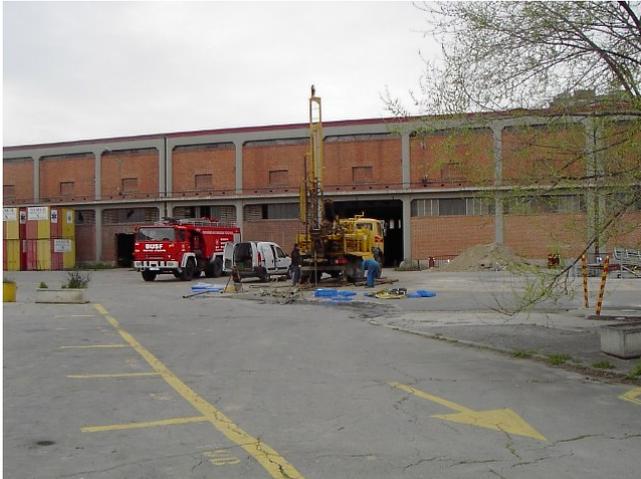
Sondeo S-7, efectuado con la sonda Mobill Drill B-50 de la empresa Macias Melgarejo S.L.

La sonda perteneciente a la empresa Macías Melgarejo, S.L. es una sonda modelo Mobill Drill B-50 instalada sobre camión, que cumple las exigencias para la acreditación mencionada anteriormente.

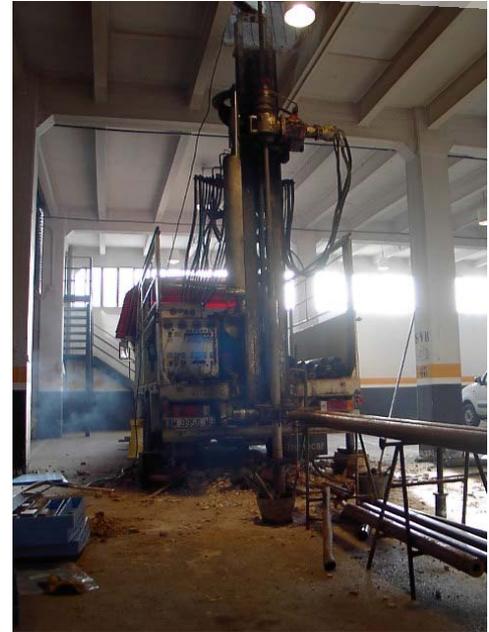
Sondeo S-5 efectuado con la sonda Cibeles C-60 de la empresa Intemac.

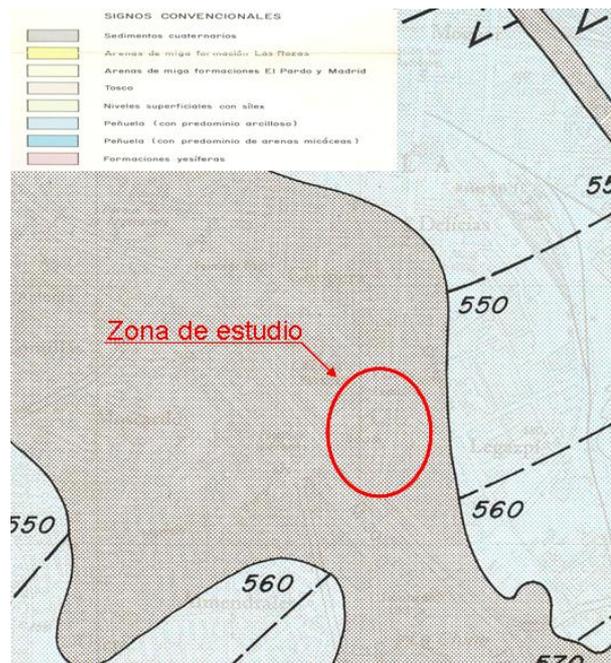
Fragmento de Mapa de formaciones geotécnicas de Madrid en la zona objeto de este estudio.

En la siguiente figura se muestra un fragmento del Mapa de Formaciones Geotécnicas del Alfoz de Madrid incluido en el documento "Síntesis Geotécnica de los Suelos de Madrid y su Alfoz" de 1985, en el que se representa de forma aproximada la situación del área investigada. En color gris se representan las formaciones de sedimentos cuaternarios existentes en la zona objeto de este estudio, del río Manzanares, subyacente a los cuales existe un nivel de peñuelas, representado en color azul.

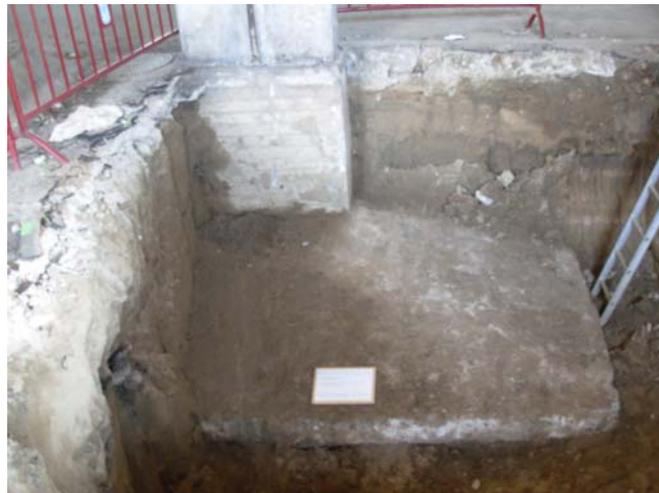
Calicata C-5

En las figuras que se adjuntan a continuación se muestran fotografías y croquis de las cimentaciones descubiertas en algunas de las calicatas inspeccionadas (C-2, C-5 y C-12), que responden a pilares de fachada (C-2 y C-12) e interior (C-5), y que ayudan a explicar como están resueltas dichas cimentaciones. Los croquis completos elaborados de todas las calicatas de cimentación inspeccionadas, se incluyen en Anejo n° 3.

Efectivamente, la cimentación del edificio está resuelta mediante zapatas de forma tronco piramidal, con una base prismática. La profundidad de apoyo es considerable, de manera que las zapatas se empotran en el terreno una longitud variable entre 1,6 m y 3,6 m en los casos comprobados, con relleno de tierras sobre la cara superior de la zapata, hasta cota de apoyo de solera. En las cimentaciones de los elementos de fachada, tanto interior como exterior, se comprueba que los muros de fachada en profundidad se apoyan sobre muros de hormigón que están aligerados, formando arcos entre zapatas. Estos muros en sus extremos descansan sobre las caras superiores de las zapatas.

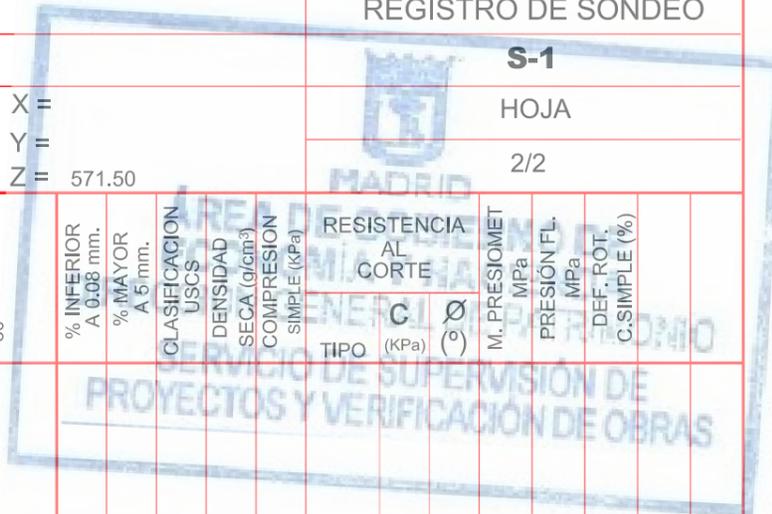
OBSERVACIONES: Se ha detectado un nivel de agua durante la perforación a 7,90 m de profundidad. Se recupera agua en la perforación de los yesos a lo largo de todo el sondeo, salvo a 24,5 m y 25,3 m de profundidad. REALIZADO:P. Eleno SUPERVISADO: J.A.Corbacho. Sonda Cibeles C-60;Códigos de equipos DG/EG-073/074/075/076.

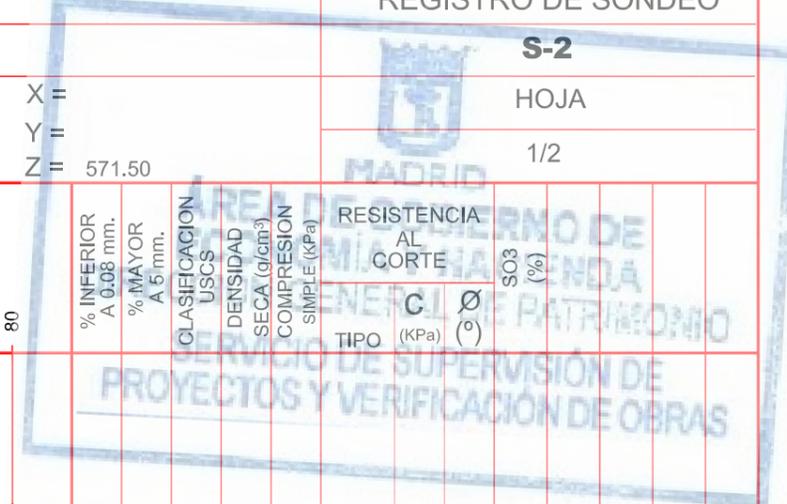
OBSERVACIONES: Se ha detectado un nivel de agua durante la perforación a 8,50 m de profundidad.
 Se recupera agua en la perforación de los yesos a lo largo de todo el sondeo, salvo a 32,5 m de profundidad.
 REALIZADO: P. Eleno SUPERVISADO: J.A. Corbacho. Sonda Cibeles C-60; Códigos de equipos DG/EG-073/074/075/076.

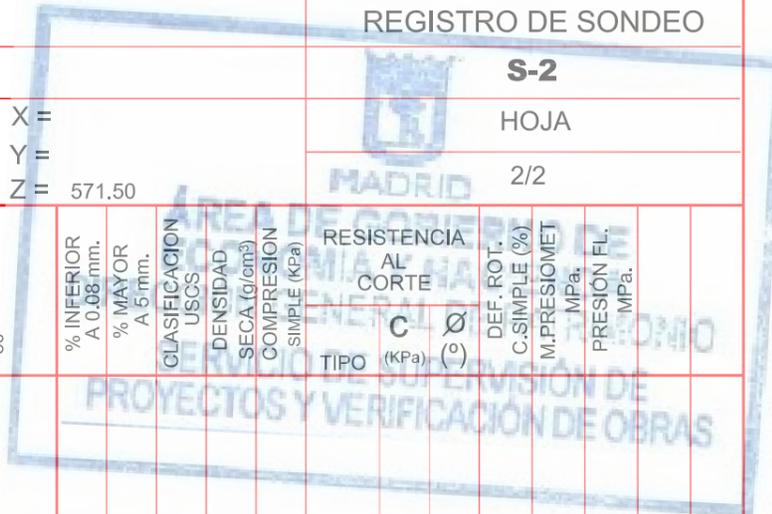
OBSERVACIONES: Se ha detectado un nivel de agua durante la perforación a 8,50 m de profundidad. Se recupera agua en la perforación de los yesos a lo largo de todo el sondeo, salvo a 32,5 m de profundidad. REALIZADO:P. Eleno SUPERVISADO: J.A.Corbacho, Sonda Cibeles C-60;Códigos de equipos DG/EG-073/074/075/076.

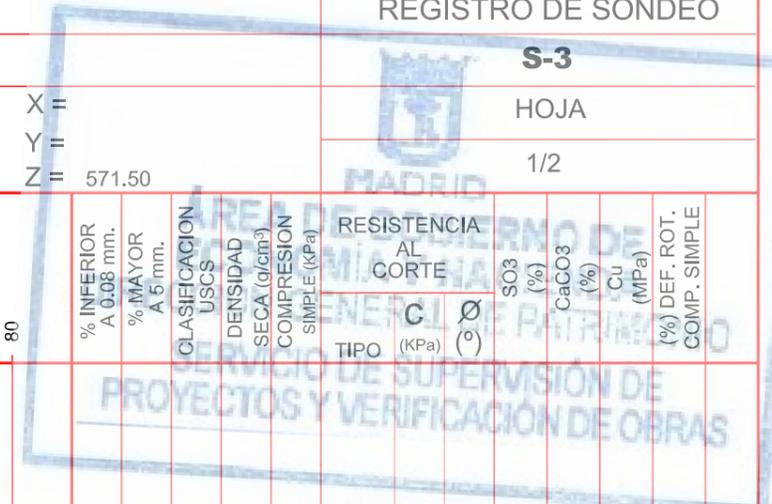
S-3
HOJA
1/2

FECHA DE EJECUCION	PERFORACION		COTAS	PROFUNDIDAD (Metros)	NIVEL FREATICO	ESPESOR CAPA (metros)	LOCALIZACION (Metros)	CORTE LITOLOGICO	NATURALEZA DEL TERRENO DESCRIPCION	NUMERO DE GOLPES HINCA TOMAMUESTRAS					% TESTIGO RECUPERADO				HUMEDAD %				% INFERIOR A 0.08 mm.	% MAYOR A 5 mm.	CLASIFICACION USCS	DENSIDAD SECA (g/cm ³)	COMPRESION SIMPLE (kPa)	RESISTENCIA AL CORTE (kPa)	SO3 (%)	CaCO3 (%)	Cu (MPa)	(% DEF. ROT. COMP. SIMPLE)					
	TIPO	PERF.								REV.	PROF.	TIPO	15cm	15cm	15cm	15cm	N 30	20	40	60	80	20											40	60	80		
11/04/08	RS-W-S	116mm	113mm	570.5		1.70		▲▲▲▲▲ ▲▲▲▲▲ ▲▲▲▲▲ ▲▲▲▲▲ ▲▲▲▲▲	Relleno Antrópico: Arenas y gravas con fragmentos de escombros (principalmente piedras de granito, ladrillo y aglomerado asfáltico).	1.70

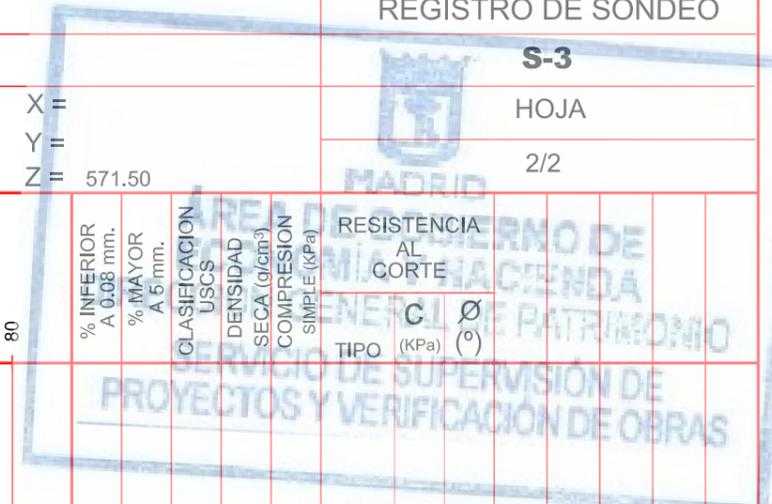
OBSERVACIONES: Se ha detectado un nivel de agua durante la perforación a 7.90 m de profundidad. A la finalización del sondeo se deja instalada una tubería piezométrica abierta.

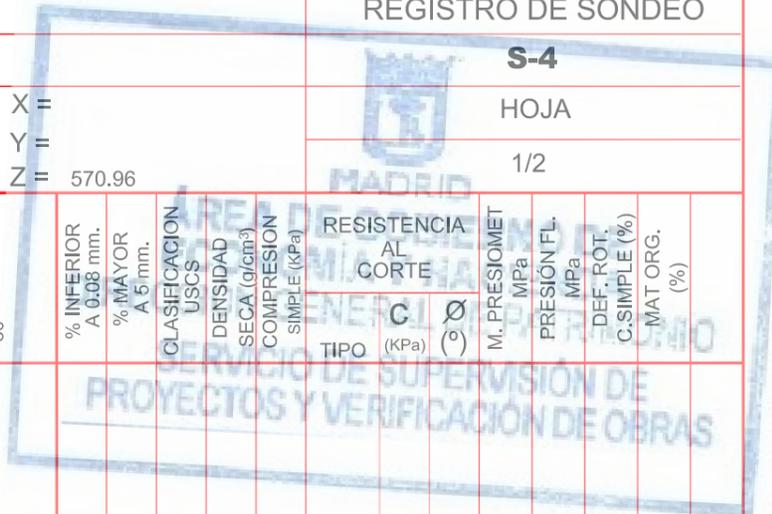
OBSERVACIONES: Se ha detectado un nivel de agua durante la perforación a 7.40 m de profundidad. A la finalización del sondeo se deja instalada una tubería piezométrica abierta. En la última medida de los niveles de agua efectuada el 23/05/2008 se encontraba a 8.10 m. Se recupera agua en la perforación de los yesos a lo largo de todo el sondeo. REALIZADO: Sondeos Macías Melgarejo.SUPERVISADO: J.A.Corbacho.

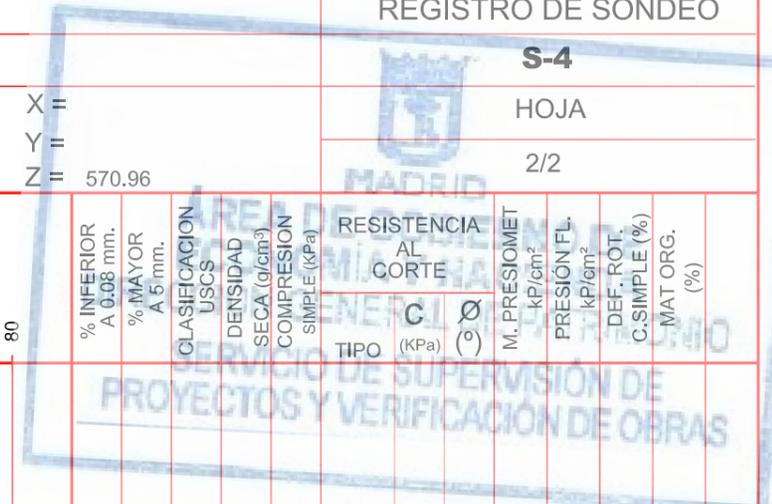
OBSERVACIONES: Se ha detectado un nivel de agua durante la perforación a 7.40 m de profundidad. A la finalización del sondeo se deja instalada una tubería piezométrica abierta. En la última medida de los niveles de agua efectuada el 23/05/2008 se encontraba a 8.10 m. Se recupera agua en la perforación de los yesos a lo largo de todo el sondeo. REALIZADO: Sondeos Macías Melgarejo.SUPERVISADO: J.A.Corbacho.

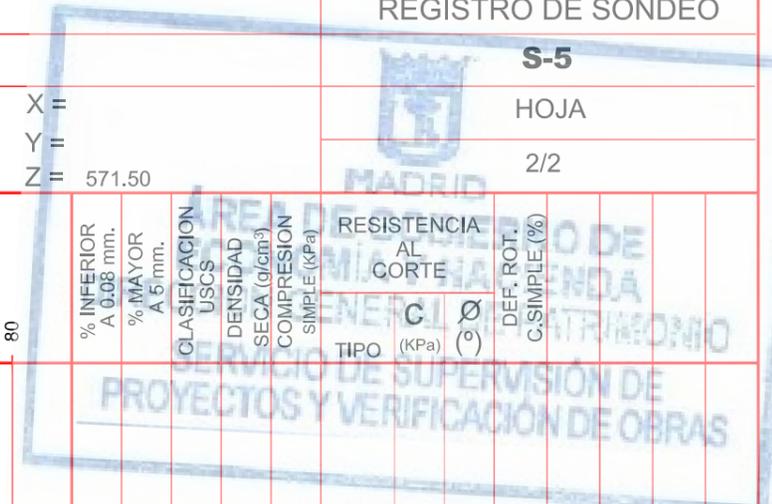
OBSERVACIONES: Durante la perforación se detecta un nivel freático a 7,0 m de profundidad. Se recupera el agua de perforación en todo el tramo de yesos, excepto a 13,30 m de profundidad. REALIZADO: P.Eleno .SUPERVISADO: J.A.Corbacho.COD EQUIP:DG/EG-076,DG/EG-074,DG/EG-073

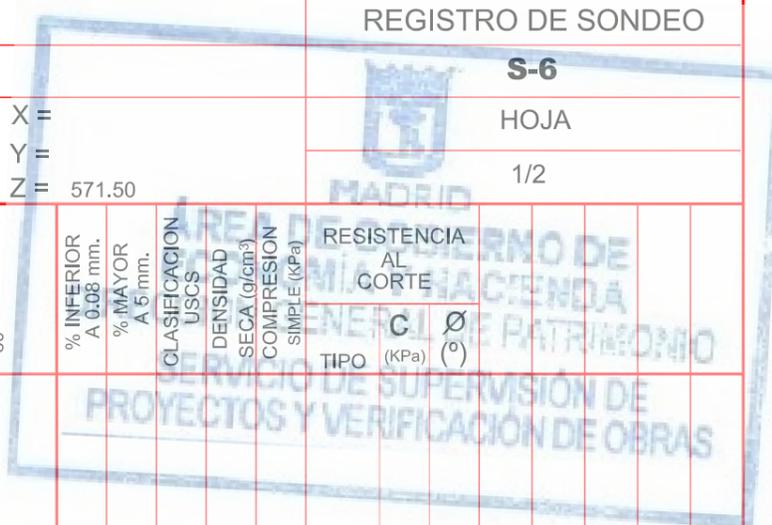
OBSERVACIONES: No se detecta la presencia de niveles de agua en el terreno durante la perforación. Se recupera agua en la perforación de los yesos a lo largo de todo el sondeo, salvo a 29,0 m de profundidad. REALIZADO:P. Eleno SUPERVISADO: J.A.Corbacho. Sonda Cibeles C-60;Códigos de equipos DG/EG-073/074/075/076.

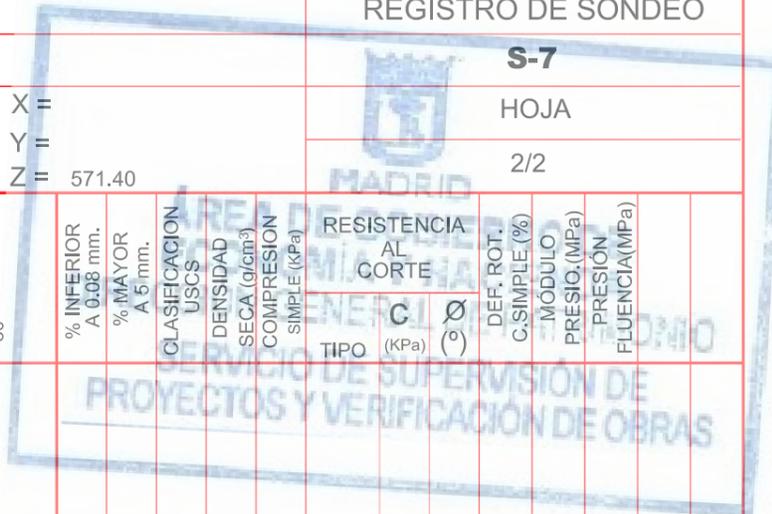
El caudal de agua de la perforación se ha ido perdiendo hasta llegar a una profundidad de 17.30 m. REALIZADO: Sondeos Macías Melgarejo. SUPERVISADO: J.A.Corbacho.

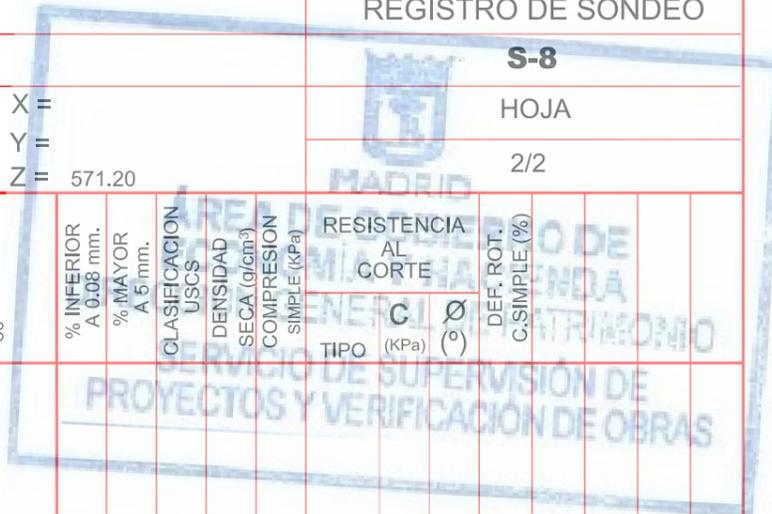
OBSERVACIONES: Se ha detectado un nivel de agua durante la perforación a 7,50 m de profundidad. A la terminación del sondeo se dejó instalada una tubería piezométrica abierta. En la última medida de los niveles de agua, efectuada el día 23 de Mayo de 2008, se comprobó que el nivel de agua se encontraba a 8,10 m. REALIZADO: Sondeos Macías Melgarejo.SUPERVISADO: J.A.Corbacho.

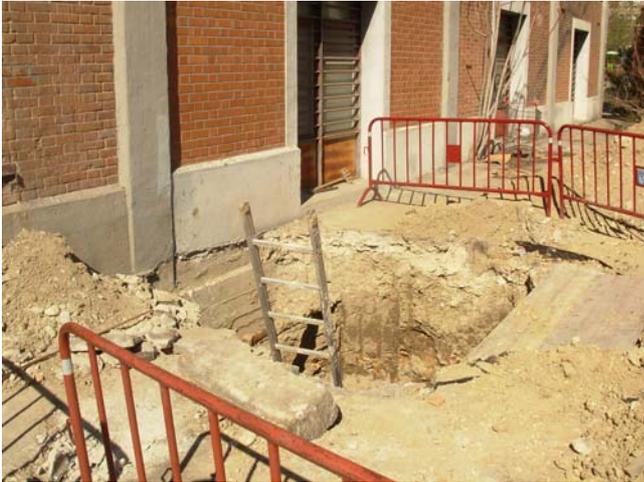
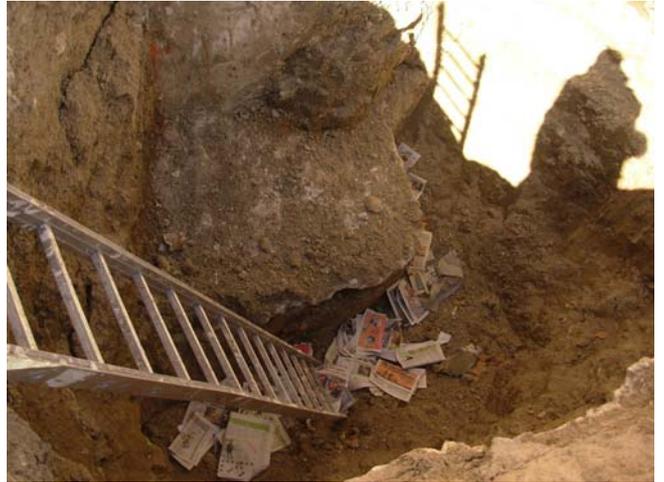
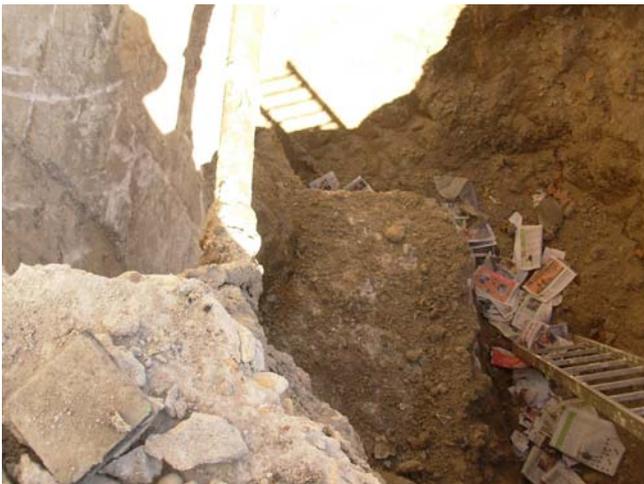
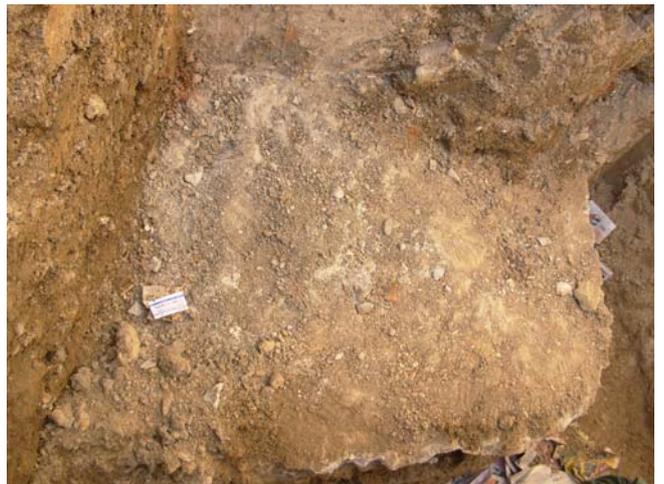
CALICATA C-1

- Profundidad máxima de calicata: 3,50 m.
- Cimentación de fachada interior del edificio.
- La cimentación está constituida por una zapata troncopiramidal muy irregular de hormigón ciclópeo con armadura lisa.
- Sobre dicha cimentación descansa un muro de hormigón, con superficie más o menos lisa (encofrado), que al alejarse de la zapata, en ambas direcciones, reduce su altura formando un arco.
- Bajo el pavimento de acera de 3 cm y la base de hormigón de 20,5 cm, se detecta una capa de grava y bolos de 11 cm. Subyacente a este nivel y hasta el plano de cimentación se detecta relleno antrópico constituido por arenas arcillosas, de color marrón oscuro y zonas negruzcas, con restos de escombros de distinta naturaleza (ladrillos, cristales) y raíces.
- El terreno de apoyo de la zapata está constituido por arenas arcillosas de color marrón.

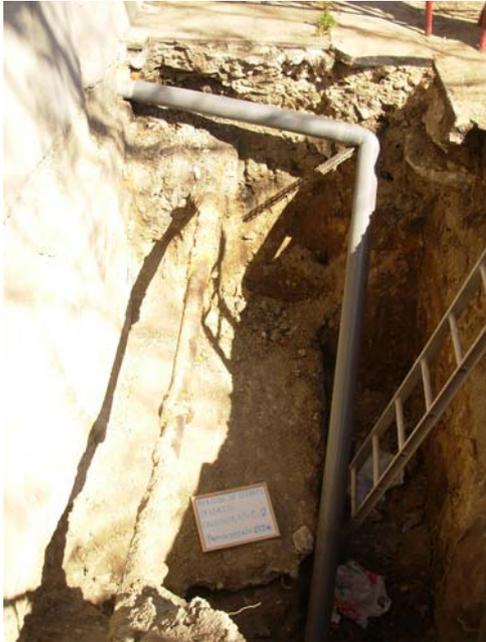
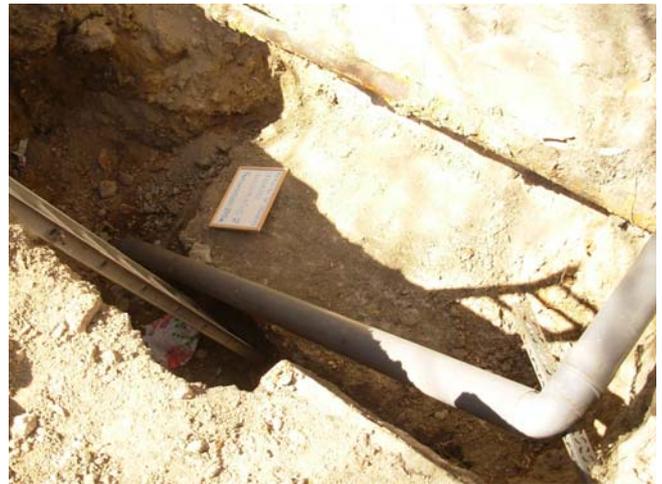
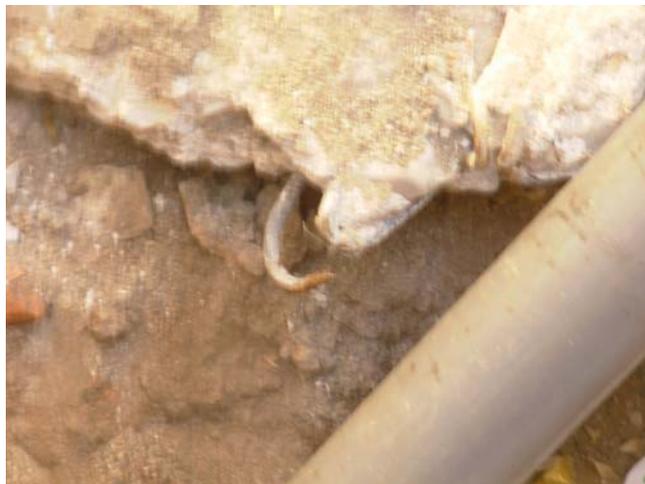
CALICATA C-2

- Profundidad máxima de la calicata: 2,50 m.
- Cimentación de doble pilar de la fachada interior del edificio.
- La cimentación está resuelta por una zapata troncopiramidal muy irregular de hormigón ciclópeo con armadura lisa. Esta armadura sobresale en un de los lados.
- Sobre dicha cimentación descansa un muro de hormigón, con superficie más o menos lisa (encofrado), que al alejarse de la zapata, en ambas direcciones, forma un arco.
- Bajo el pavimento de acera de 3 cm y una base de hormigón de 11,5 cm subyacente, se detecta una capa de grava y bolos de 10 cm. Por debajo de este nivel y hasta el plano de cimentación se detectan rellenos antrópicos constituido por arcillas arenosas, de color marrón oscuro y zonas negruzcas, con restos de escombros y raíces.
- El terreno de apoyo de la zapata está constituido por arenas arcillosas de color marrón.

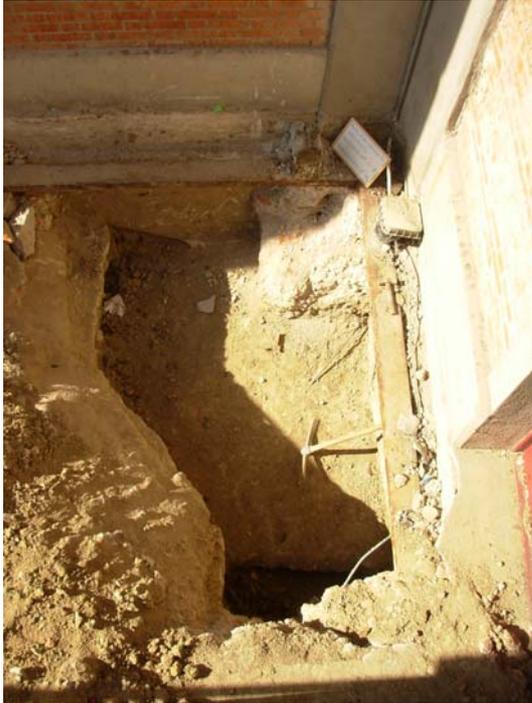
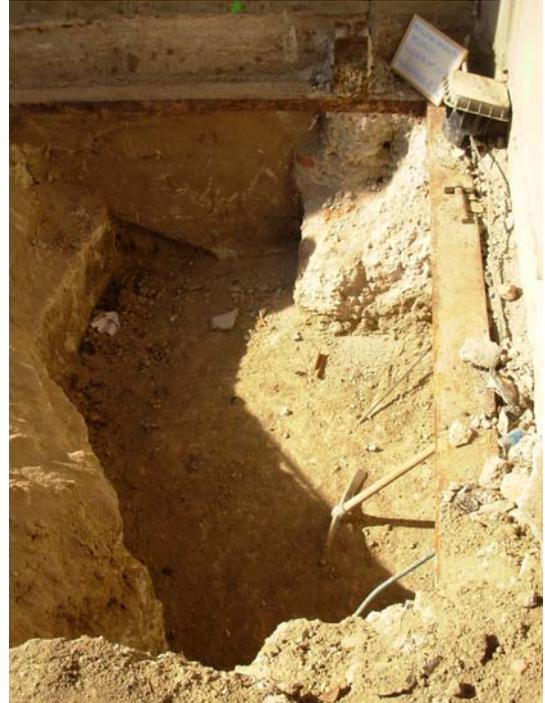
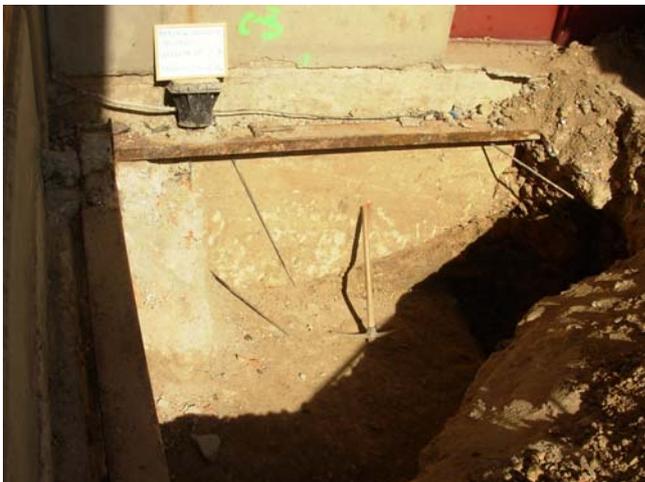
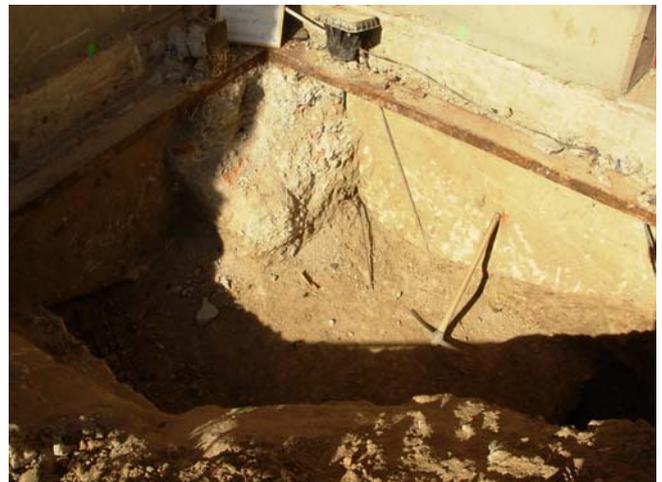
CALICATA C-3

- El terreno de apoyo está constituido por arena de grano fino a medio, algo limosa, de color marrón grisáceo y verdoso.

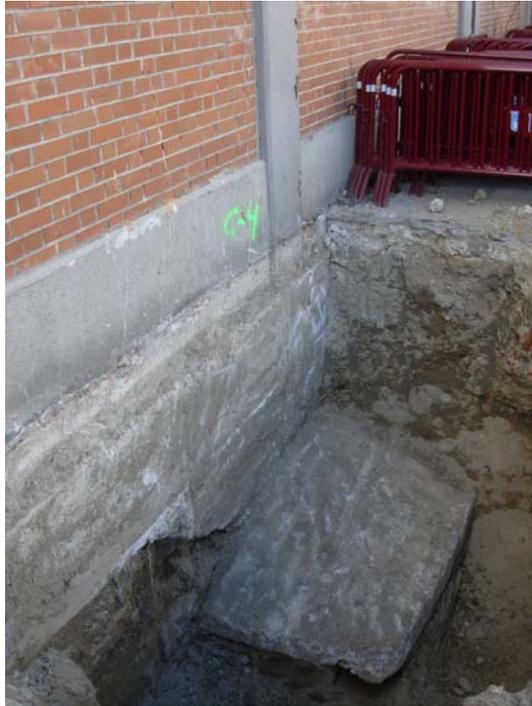
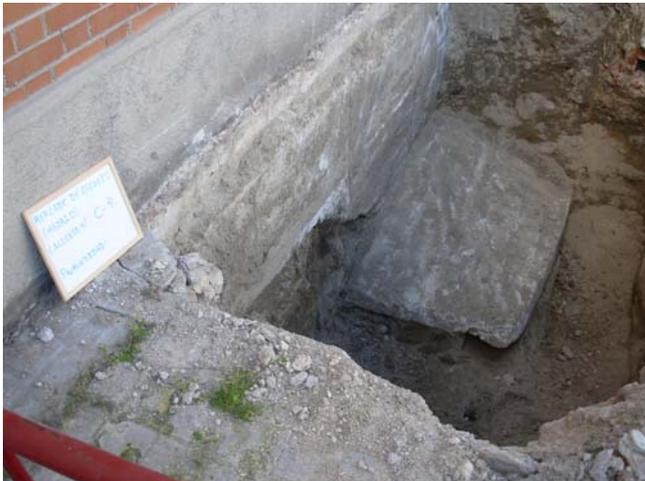
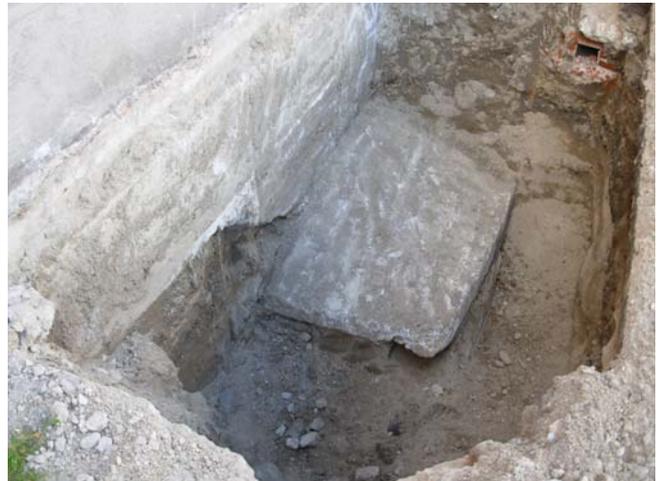
CALICATA C-4

- El terreno de apoyo de la cimentación está constituido por arenas de grano fino a medio, algo limosas, con alguna gravilla de color marrón.

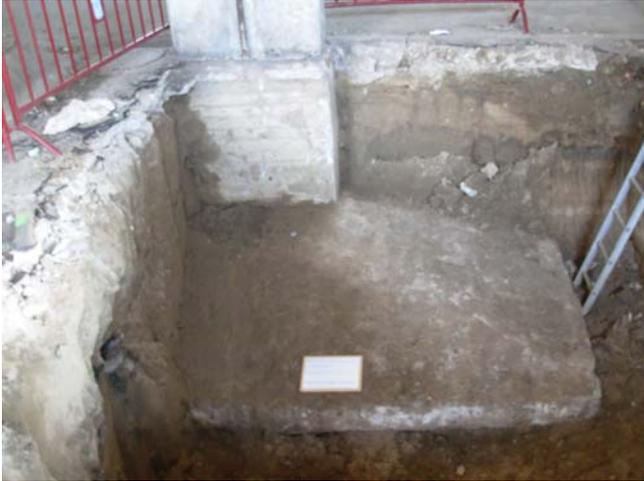
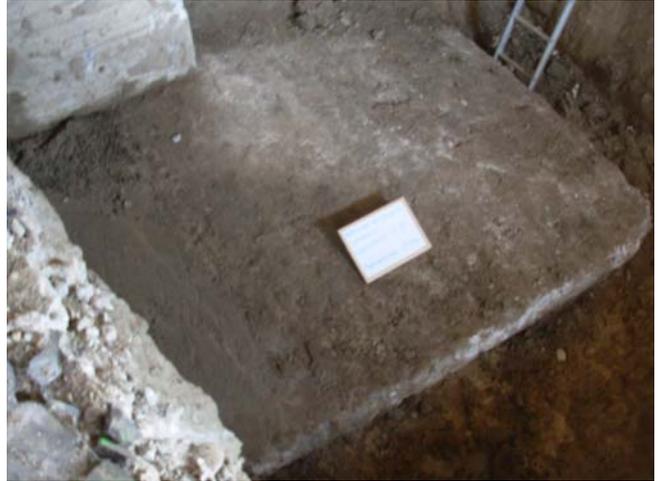
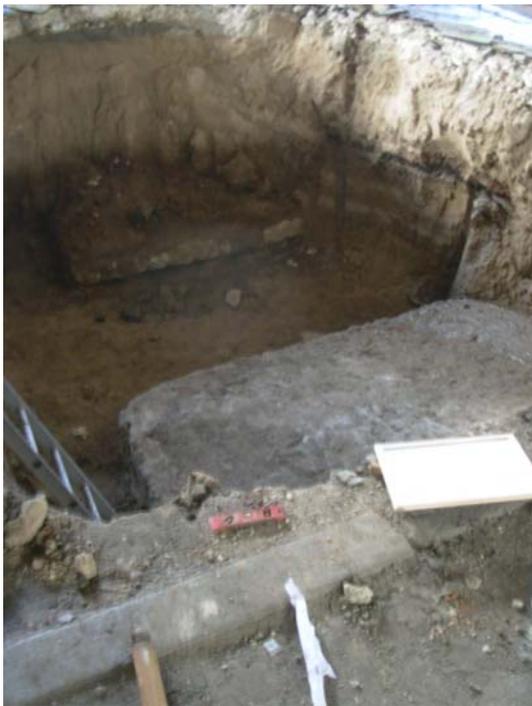
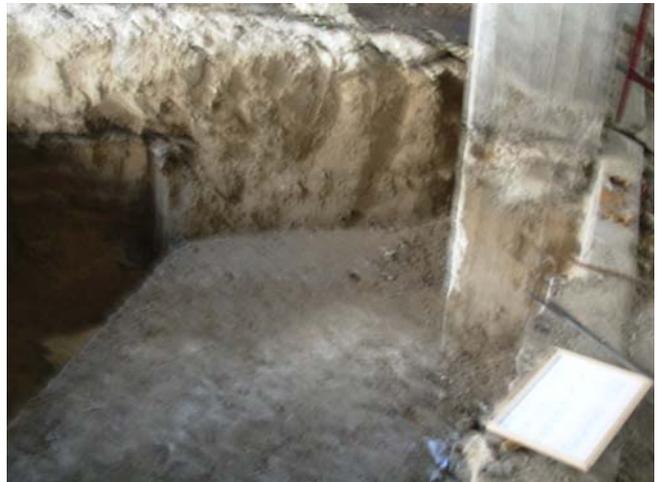
CALICATA C-5

- El terreno de apoyo está constituido por arena fina limosa de color marrón verdoso y grisáceo.

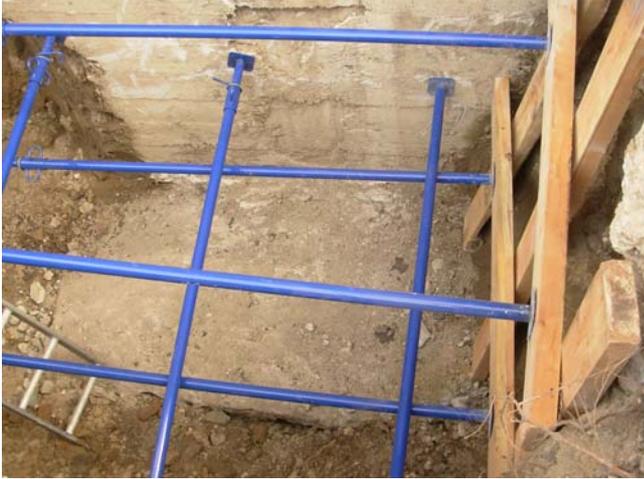
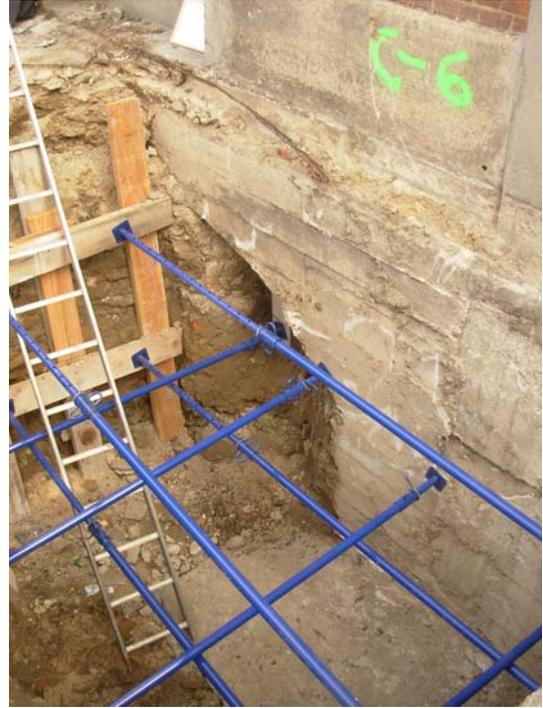
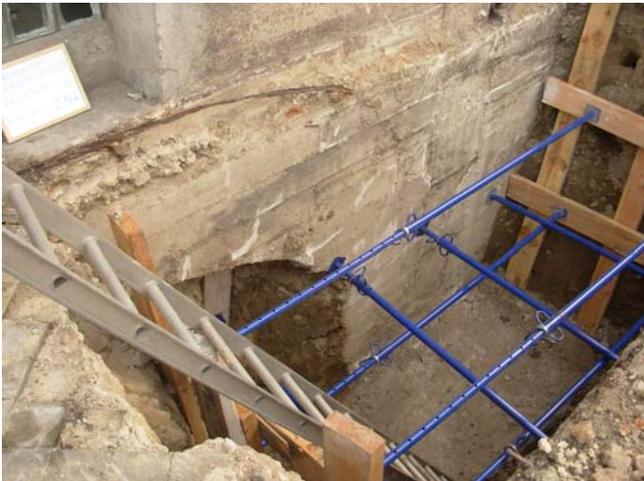
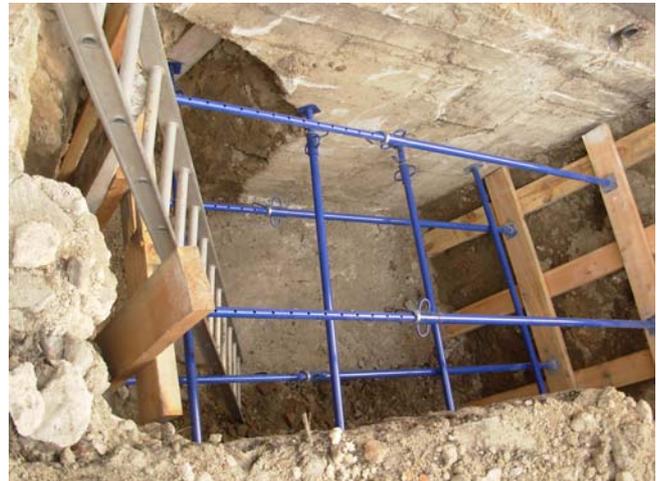
CALICATA C-6

- La profundidad máxima de calicata: 2,90 m.
- Cimentación de pilar de fachada interior del edificio.
- La cimentación está constituida por una zapata troncopiramidal irregular de hormigón ciclópeo armado.
- Sobre esta cimentación descansa un muro de hormigón, cuya ejecución se efectuó que presumiblemente fue hormigonado con encofrado. Este muro, al alejarse de la zapata en ambas direcciones reduce su altura formando un arco.
- Bajo el pavimento de la acera existe una capa de hormigón en masa. Subyacente a esta capa y hasta prácticamente el nivel de apoyo de la cimentación existen rellenos antrópicos areno-arcillosos, de color marrón oscuro en el que se distinguen fragmentos de escombros de diversa naturaleza (cerámicos, cristal) y raíces.
- El terreno de apoyo de la cimentación está formado por arena de grano medio con indicios de arcilla, de color marrón verdoso.

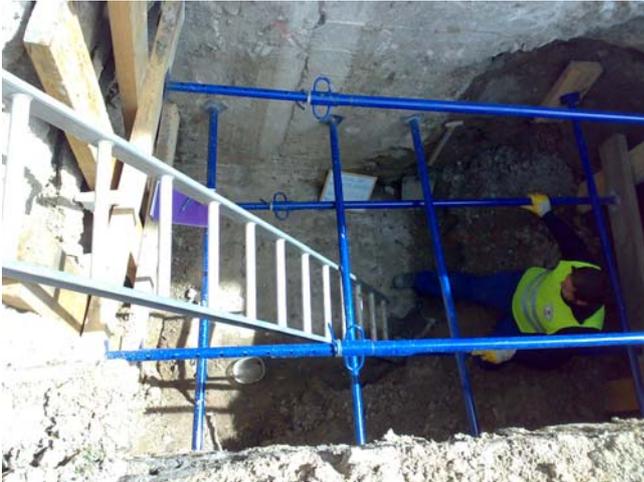
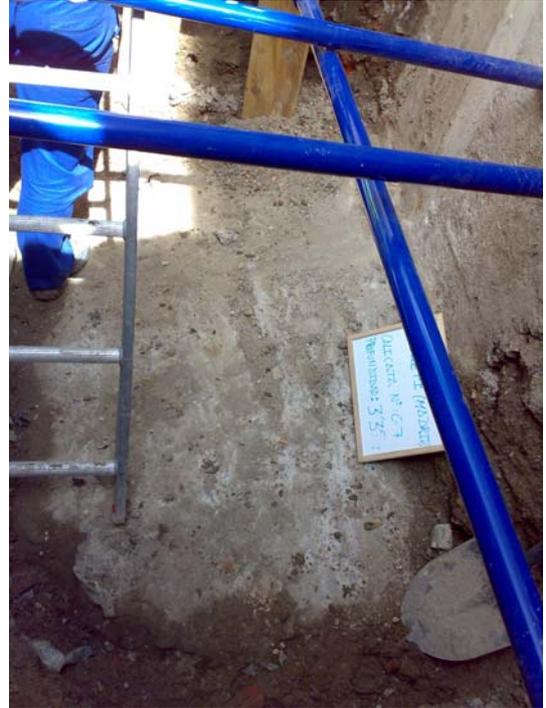
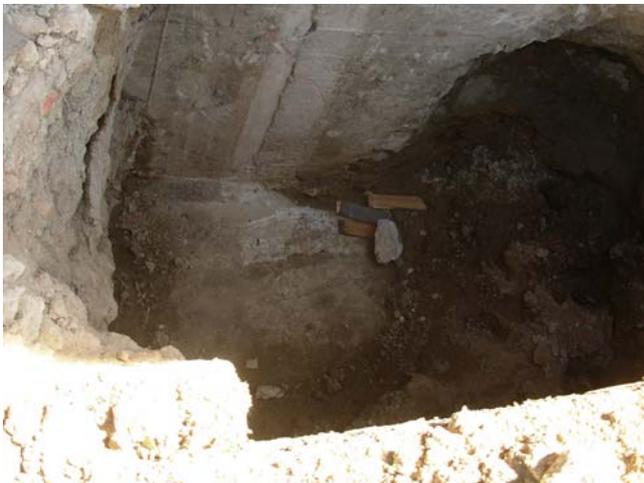
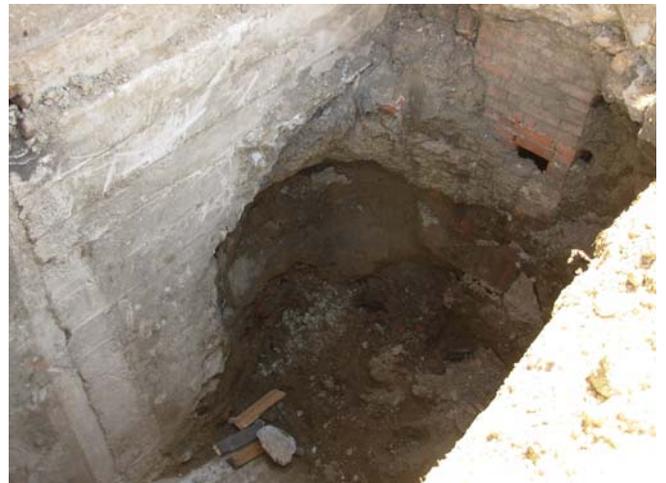
CALICATA C-7

- La profundidad máxima de calicata: 3,35 m.
- Cimentación de pilar de fachada interior del edificio.
- La cimentación está constituida por una zapata troncopiramidal irregular de hormigón ciclópeo armado.
- Sobre esta cimentación descansa un muro de hormigón, cuya ejecución se efectuó que presumiblemente fue hormigonado con encofrado. Este muro, al alejarse de la zapata en ambas direcciones reduce su altura formando un arco.
- Bajo el pavimento de la acera existe una capa de hormigón en masa. Subyacente a esta capa y hasta prácticamente el nivel de apoyo de la cimentación existen rellenos antrópicos areno-arcillosos, de color marrón oscuro en el que se distinguen fragmentos de escombros de diversa naturaleza (cerámicos, cristal).
- El terreno de apoyo de la cimentación está formado por arena de grano medio con indicios de arcilla, de color marrón verdoso.

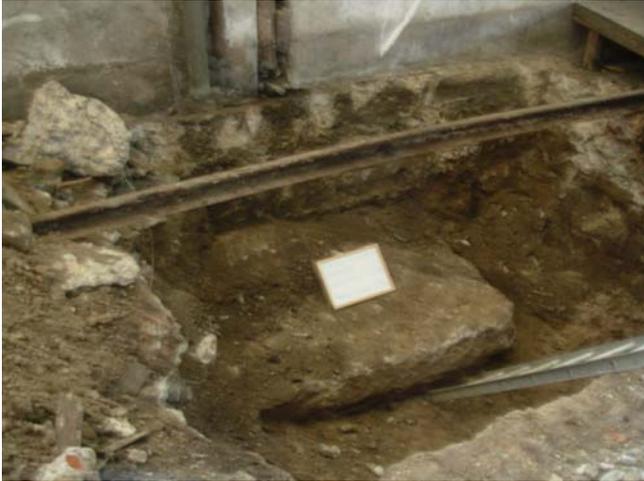
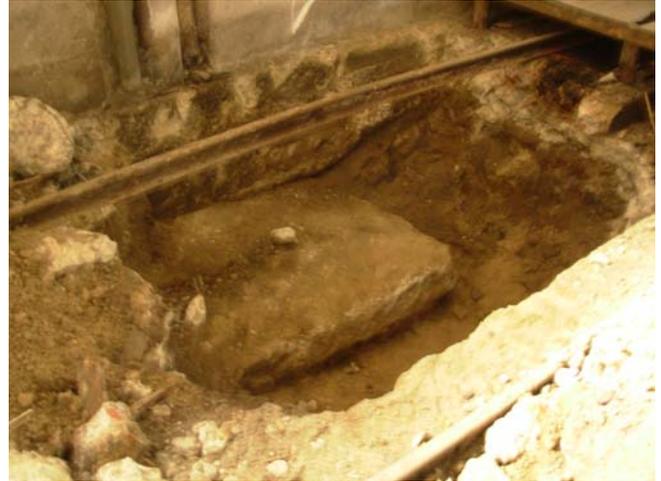
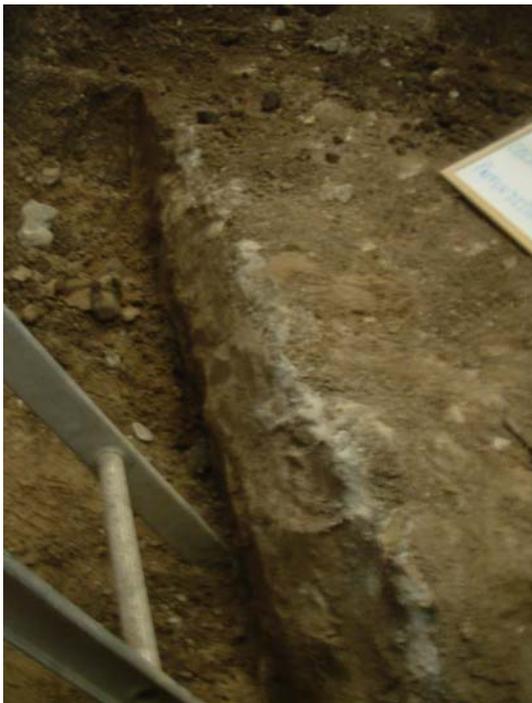
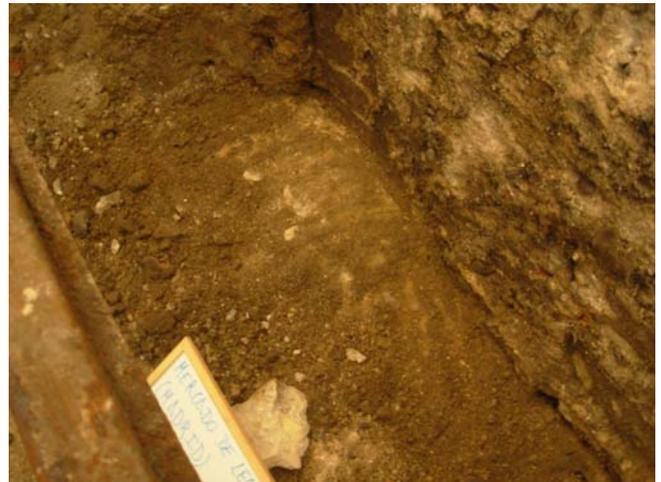
CALICATA C-11 DESDE EL INTERIOR DEL EDIFICIO

- El terreno natural existente por debajo de la zapata está formada por arenas limosas con indicios de arcilla de color marrón.
- Próxima a dicha cimentación, en la calicata realizada en este pilar en la parte exterior del edificio, se detecta la losa superior de una galería auxiliar del túnel de la Calle 30.

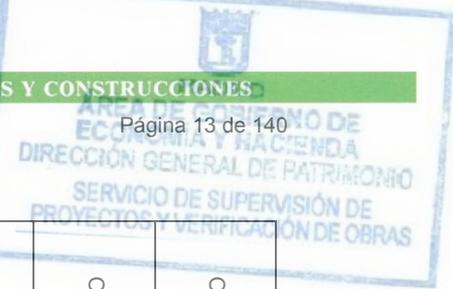
APERTURA Y DESCRIPCIÓN DE MUESTRAS DE SUELO

PETICIONARIO: EXCMO. AYUNTAMIENTO DE MADRID									
PROCEDENCIA DE LAS MUESTRAS: REHABILITACIÓN DEL ANTIGUO MERCADO DE LEGAZPI (MADRID)									
CÓDIGOS EQUIPOS: DG/EG-010, DG/EG-011 y HA-011									
SONDEO Nº	PROFUNDIDAD DE EXTRACCIÓN (m)	TIPO	CARACTERÍSTICAS FÍSICAS DE LA MUESTRA			DESCRIPCIÓN DE LA MUESTRA	RESISTENCIA A CORTE-TORVANE SOILTEST CL-600 (kp/cm ²)	RESISTENCIA CON MICROPENETROMETRO SOILTEST CL-700 (kp/cm ²)	REACCIÓN DE LA MUESTRA CON ÁCIDO CLORHÍDRICO (En frío)
			LONGITUD (mm)	DIÁMETRO (mm)	COLOR				
S-5	2,40 / 3,00	SPT	-	-	MARRÓN PÁLIDO	RELLENOS: ARENAS ARCILLOSAS CON ALGUNAS GRAVAS SILÍCEAS FRAGMENTOS DE AGLOMERADO, YESO Y ALGUNOS DE LADRILLO	-	-	SUAVE
S-5	9,90 / 4,50	I	612	70	MARRÓN CLARO	ARENAS DE GRANO FINO ARCILLOSAS	-	-	NULO
S-5	7,40 / 8,00	SPT	-	-	MARRÓN CLARO	ARENAS DE GRANO MEDIO- GRUESO ALGO ARCILLOSAS CON ALGUNA GRAVA CENTIMÉTRICA	-	-	NULO
S-5	8,70 / 9,25	I	612	70	GRIS VERDOSO	ARCILLAS DURAS ALGO LIMOSAS	-	> 4,5	NULO

S-5	11,75 / 12,00	SPT	-	-	GRIS Y BLANCO	ARCILLAS DURAS CON YESOS	-	-	NULO
S-5	15,00 / 15,30	TP	310	78	GRIS OSCURO	ARCILLAS DURAS ALGO LIMOSAS, CON PRESENCIA DE PEQUEÑOS NIVELES DE YESOS	-	> 4,5	NULO

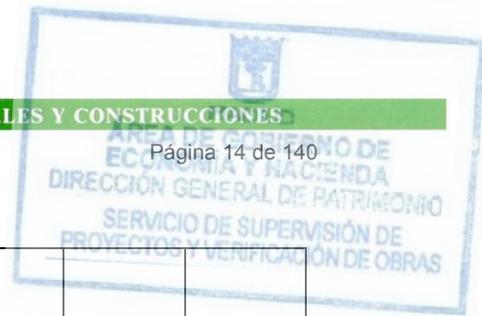
APERTURA Y DESCRIPCIÓN DE MUESTRAS DE SUELO

PETICIONARIO:		EXCMO. AYUNTAMIENTO DE MADRID		FECHA:	08.04.08			
PROCEDENCIA DE LAS MUESTRAS:		REHABILITACIÓN DEL ANTIGUO MERCADO DE LEGAZPI (MADRID)		REALIZADO:	F. LOMI NCHAR			
CÓDIGOS EQUIPOS:		DG/EG-010, DG/EG-011 y HA-011		REVISADO:	A. BLANCO			
SONDEO Nº	PROFUNDIDAD DE EXTRACCIÓN (m)	TIPO	CARACTERÍSTICAS FÍSICAS DE LA MUESTRA		DESCRIPCIÓN DE LA MUESTRA	RESISTENCIA A CORTE-TORVANE SOILTEST CL-600 (kp/cm ²)	RESISTENCIA CON MICROPENETROMETRO SOILTEST CL-700 (kp/cm ²)	REACCIÓN DE LA MUESTRA CON ÁCIDO CLORHÍDRICO (En frío)
			LONGITUD (mm)	DIÁMETRO (mm)				
S-5	22,75 / 23,00	TP	270	78	GRIS Y BLANCO	-	> 4,5

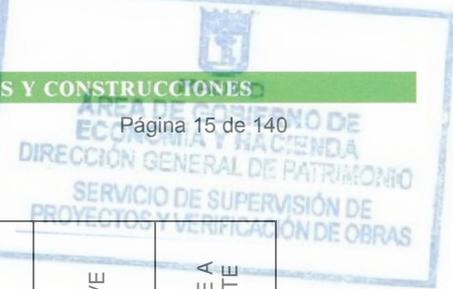
APERTURA Y DESCRIPCIÓN DE MUESTRAS DE SUELO

PETICIONARIO:		EXCMO. AYUNTAMIENTO DE MADRID		FECHA:	20.05.08			
PROCEDENCIA DE LAS MUESTRAS:		REHABILITACIÓN DEL ANTIGUO MERCADO DE LEGAZPI (MADRID)		REALIZADO:	F. LOMI NCHAR			
CÓDIGOS EQUIPOS:		DG/EG-010, DG/EG-011 y HA-011		REVISADO:	A. BLANCO			
SONDEO Nº	PROFUNDIDAD DE EXTRACCIÓN (m)	TIPO	CARACTERÍSTICAS FÍSICAS DE LA MUESTRA		DESCRIPCIÓN DE LA MUESTRA	RESISTENCIA A CORTE-TORVANE SOILTEST CL-600 (kp/cm ²)	RESISTENCIA CON MICROPENETROMETRO SOILTEST CL-700 (kp/cm ²)	REACCIÓN DE LA MUESTRA CON ÁCIDO CLORHÍDRICO (En frío)
			LONGITUD (mm)	DIÁMETRO (mm)				
S-6	2,40 / 3,00	SPT	-	MARRÓN	RELLENOS: ARENAS ARCILLOSAS DE GRANO MEDIO-GRUESO CON ALGUNAS GRAVAS Y NÚDULOS CARBONATADOS CON PEQUEÑOS FRAGMENTOS DE LADRILLO	-	-	FUERTE
S-6	3,90 / 4,50	I	312	BEIGE MARRÓN OSCURO	PARTE SUPERIOR: RELLENOS POSIBLES. ARENAS DE GRANO MEDIO-FINO CON POCOS FINOS CON ALGUN FRAGMENTO DE LADRILLO PARTE INFERIOR: ARCILLAS LIMOSAS Y ARENOSAS	-	-	NULO

S-6	5,40 / 6,00	SPT	-	MARRÓN PÁLIDO ALGO VERDOSO	ARCILLAS LIMOSAS BLANDAS ALGO ARENOSAS	-	-	DE SUAVE A FUERTE
S-6	7,00 / 7,20	SPT	-	BEIGE	ARENAS Y GRAVAS SILÍCEAS CON POCOS FINOS	-	-	NULO
S-6	8,00 / 8,60	I	441	GRIS OSCURO	ARCILLAS DURAS ALGO LIMOSAS	-	> 4,5	SUAVE
S-6	9,40 / 10,00	SPT	-	GRIS OSCURO	ARCILLAS DURAS ALGO LIMOSAS	-	-	SUAVE A FUERTE

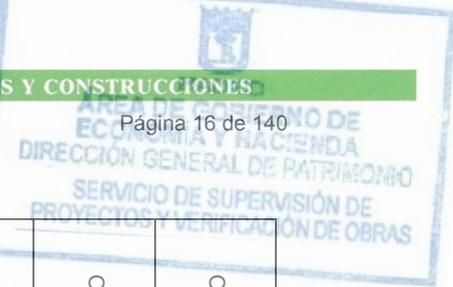
APERTURA Y DESCRIPCIÓN DE MUESTRAS DE SUELO

PETICIONARIO:		EXCMO. AYUNTAMIENTO DE MADRID		FECHA:		20.05.08		
PROCEDENCIA DE LAS MUESTRAS:		REHABILITACIÓN DEL ANTIGUO MERCADO DE LEGAZPI (MADRID)		REALIZADO:		F. LOMI NCHAR		
CÓDIGOS EQUIPOS:		DG/EG-010, DG/EG-011 y HA-011		REVISADO:		A. BLANCO		
SONDEO Nº	PROFUNDIDAD DE EXTRACCIÓN (m)	TIPO	CARACTERÍSTICAS FÍSICAS DE LA MUESTRA			RESISTENCIA A CORTE-TORVANE SOILTEST CL-600 (kp/cm ²)	RESISTENCIA CON MICROPENETROMETRO SOILTEST CL-700 (kp/cm ²)	REACCIÓN DE LA MUESTRA CON ÁCIDO CLORHÍDRICO (En frío)
			LONGITUD (mm)	DIÁMETRO (mm)	COLOR			
S-6	10,80 / 11,30	TP	500	73	GRIS OSCURO ALGO VERDOSO	-	> 4,5	SUAVE
S-6	14,00 / 14,20	TP	215	73	GRIS OSCURO Y BLANCO	-	-	NULO
S-6	16,00 / 16,40	TP	318	73	GRIS OSCURO	-	-	NULO
S-6	17,80 / 17,97	TP	165	70	GRIS OSCURO	-	-	NULO
S-6	25,30 / 25,55	TP	236	70	GRIS OSCURO	-	-	NULO
S-6	29,00 / 29,22	TP	210	70	BLANCO Y GRIS	-	-	NULO

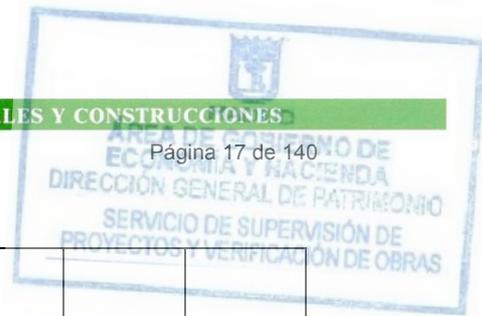
APERTURA Y DESCRIPCIÓN DE MUESTRAS DE SUELO

PETICIONARIO:		EXCMO. AYUNTAMIENTO DE MADRID		FECHA:	20.05.08			
PROCEDENCIA DE LAS MUESTRAS:		REHABILITACIÓN DEL ANTIGUO MERCADO DE LEGAZPI (MADRID)		REALIZADO:	F. LOMI NCHAR			
CÓDIGOS EQUIPOS:		DG/EG-010, DG/EG-011 y HA-011		REVISADO:	A. BLANCO			
SONDEO Nº	PROFUNDIDAD DE EXTRACCIÓN (m)	TIPO	CARACTERÍSTICAS FÍSICAS DE LA MUESTRA			RESISTENCIA A CORTE-TORVANE SOILTEST CL-600 (kp/cm ²)	RESISTENCIA CON MICROPENETROMETRO SOILTEST CL-700 (kp/cm ²)	REACCIÓN DE LA MUESTRA CON ÁCIDO CLORHÍDRICO (En frío)
			LONGITUD (mm)	DIÁMETRO (mm)	COLOR			
S-6	30,40 / 30,70	TP	310	70	GRIS OSCURO	YESOS MASIVOS	-	NULO

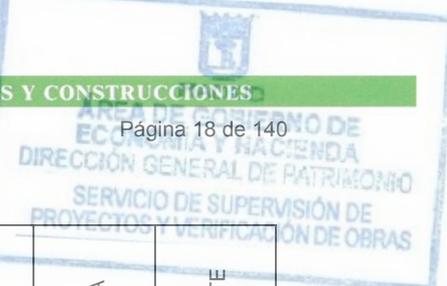
APERTURA Y DESCRIPCIÓN DE MUESTRAS DE SUELO

PETICIONARIO:		EXCMO. AYUNTAMIENTO DE MADRID		FECHA:		08.04.08		
PROCEDENCIA DE LAS MUESTRAS:		REHABILITACIÓN DEL ANTIGUO MERCADO DE LEGAZPI (MADRID)		REALIZADO:		F. LOMI NCHAR		
CÓDIGOS EQUIPOS:		DG/EG-010, DG/EG-011 y HA-011		REVISADO:		A. BLANCO		
SONDEO Nº	PROFUNDIDAD DE EXTRACCIÓN (m)	TIPO	CARACTERÍSTICAS FÍSICAS DE LA MUESTRA			RESISTENCIA A CORTE-TORVANE SOILTEST CL-600 (kp/cm ²)	RESISTENCIA CON MICROPENETROMETRO SOILTEST CL-700 (kp/cm ²)	REACCIÓN DE LA MUESTRA CON ÁCIDO CLORHÍDRICO (En frío)
			LONGITUD (mm)	DIÁMETRO (mm)	COLOR			
S-7	2,00 / 2,60	I	420	70	NEGRO	-	-	FUERTE
S-7	3,50 / 4,10	SPT	-	-	GRIS Y BEIGE	-	-	NULA
S-7	5,50 / 6,10	I	480	70	BEIGE	-	-	NULA
S-7	7,00 / 7,60	SPT	-	-	GRIS Y BEIGE	-	-	NULA
S-7	7,60 / 7,85	TP	130	-	GRIS	-	4,5	NULA
S-7	9,25 / 9,85	I	600	70	GRIS	-	3,0	FUERTE

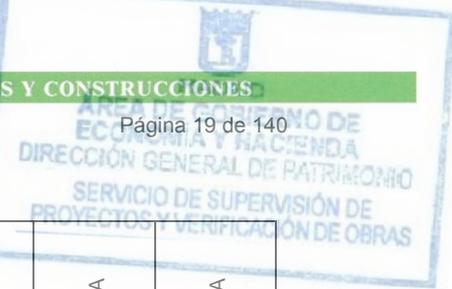
APERTURA Y DESCRIPCIÓN DE MUESTRAS DE SUELO

PETICIONARIO:		EXCMO. AYUNTAMIENTO DE MADRID		FECHA:		08.04.08			
PROCEDENCIA DE LAS MUESTRAS:		REHABILITACIÓN DEL ANTIGUO MERCADO DE LEGAZPI (MADRID)		REALIZADO:		F. LOMI NCHAR			
CÓDIGOS EQUIPOS:		DG/EG-010, DG/EG-011 y HA-011		REVISADO:		A. BLANCO			
SONDEO Nº	PROFUNDIDAD DE EXTRACCIÓN (m)	TIPO	CARACTERÍSTICAS FÍSICAS DE LA MUESTRA			DESCRIPCIÓN DE LA MUESTRA	RESISTENCIA A CORTE-TORVANE SOILTEST CL-600 (kp/cm ²)	RESISTENCIA CON MICROPENETROMETRO SOILTEST CL-700 (kp/cm ²)	REACCIÓN DE LA MUESTRA CON ÁCIDO CLORHÍDRICO (En frío)
			LONGITUD (mm)	DIÁMETRO (mm)	COLOR				
S-7	11,35 / 11,85	SPT	-	-	NEGRO CON ZONAS BLANCAS	ARCILLAS CON INTERCALACIONES DE YESOS	-	-	NULA
S-7	14,85 / 15,05	TP	180	83	NEGRO	ARCILLAS CON CAPAS INTERCALADAS DE YESOS CRISTALIZADOS	-	3,5	NULA
S-7	17,55 / 17,85	TP	290	83	GRIS	YESOS MASIVOS CON ALGO DE ARCILLAS	-	> 4,5	NULA
S-7	20,55 / 20,80	TP	280	83	GRIS	YESOS MASIVOS CON ALGO DE ARCILLA	-	> 4,5	NULA

S-7	23,60 / 23,75	TP	140	71	GRIS	YESOS MASIVOS CON ALGO DE ARCILLA	-	> 4,5	NULA
S-7	27,65 / 27,80	TP	120	70	GRIS	YESOS MASIVOS CON ALGO DE ARCILLA	-	> 4,5	NULA

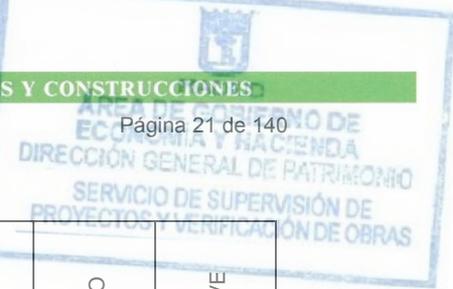
APERTURA Y DESCRIPCIÓN DE MUESTRAS DE SUELO

PETICIONARIO:		EXCMO. AYUNTAMIENTO DE MADRID		FECHA:		18.03.08		
PROCEDENCIA DE LAS MUESTRAS:		REHABILITACIÓN DEL ANTIGUO MERCADO DE LEGAZPI (MADRID)		REALIZADO:		F. LOMINCHAR		
CÓDIGOS EQUIPOS:		DG/EG-010, DG/EG-011 y HA-011		REVISADO:		A. BLANCO		
SONDEO Nº	PROFUNDIDAD DE EXTRACCIÓN (m)	TIPO	CARACTERÍSTICAS FÍSICAS DE LA MUESTRA			RESISTENCIA A CORTE-TORVANE SOILTEST CL-600 (kp/cm ²)	RESISTENCIA CON MICROPENETROMETRO SOILTEST CL-700 (kp/cm ²)	REACCIÓN DE LA MUESTRA CON ÁCIDO CLORHÍDRICO (En frío)
			LONGITUD (mm)	DIÁMETRO (mm)	COLOR			
S-8	2,00 / 2,60	SPT	-	-	MARRÓN VERDOSO	-	-	FUERTE
S-8	4,00 / 4,60	I	490	70	MARRÓN VERDOSO BEIGE	-	-	NULO NULO
S-8	5,50 / 6,10	SPT	-	-	MARRÓN CLARO	-	-	NULO
S-8	9,30 / 9,90	I	605	70	GRIS OSCURO	-	4,0	SUAVE
S-8	11,40 / 12,00	SPT	-	-	GRIS OSCURO	-	-	NULO
S-8	12,10 / 12,55	I	410	70	GRIS OSCURO A NEGRO	-	> 4,5	SUAVE

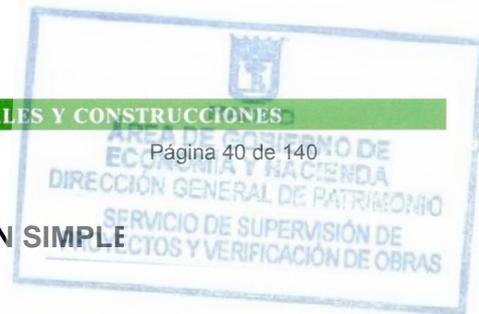
DETERMINACIÓN DE LA RESISTENCIA A COMPRESIÓN SIMPLE DE PROBETAS DE ROCA

RESISTENCIA A COMPRESIÓN SIMPLE(MPa):	16,77
DEFORMACIÓN EN ROTURA(%) :	1,21
