MERCADO DE LEGAZPI

ADAPTACION DEL PROYECTO DE REHABILITACION DEL MERCADO DE FRUTAS Y VERDURAS

PROYECTO DE EJECUCIÓN. ANEJOS

MAYO 2017

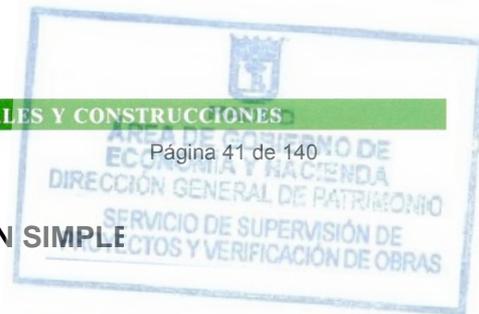
DETERMINACIÓN DE LA RESISTENCIA A COMPRESIÓN SIMPLE DE PROBETAS DE ROCA

RESISTENCIA A COMPRESIÓN SIMPLE(MPa): 8,82
DEFORMACIÓN EN ROTURA(%) : 0,46

OBSERVACIONES:	
TIEMPO DE ROTURA: 9 minutos	VELOCIDAD DE APLICACIÓN DE LA CARGA: 0,92 MPa/ seg
Código de equipos: HA-22; HA-46; HA-51; HA-209; HA-038; DG-06; DG/EG-100; DG/EG-118; DG/EG-207

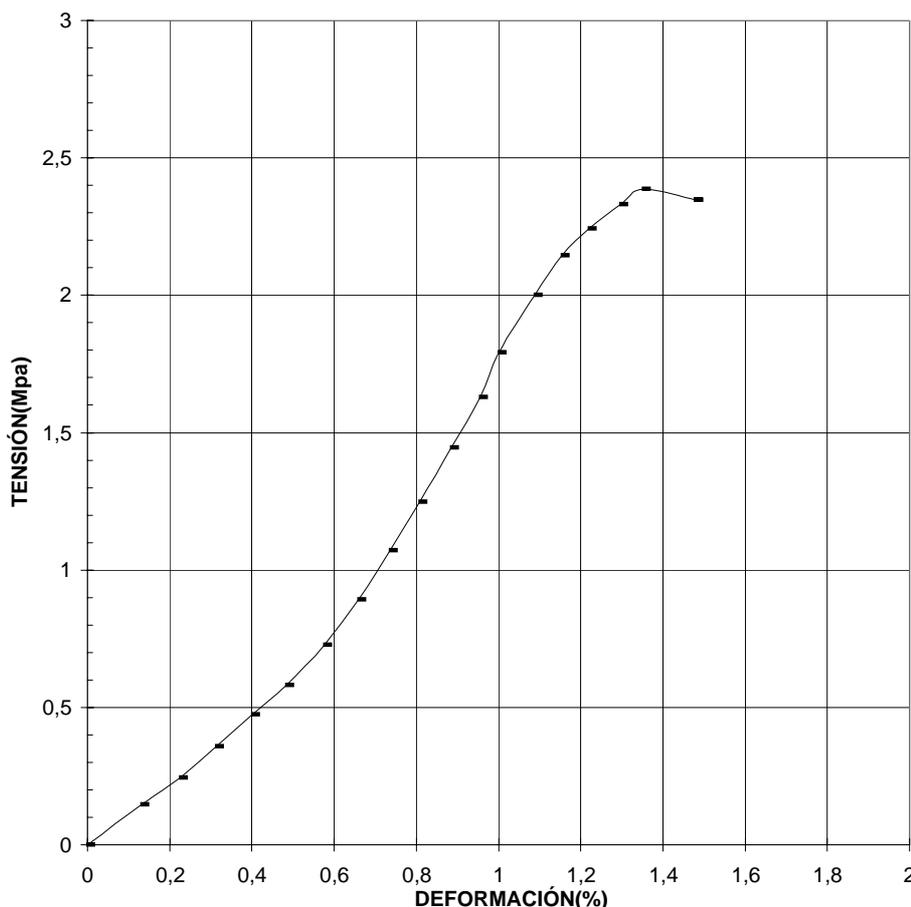
FORMA DE ROTURA

OBSERVACIONES: intercalaciones arcillosas

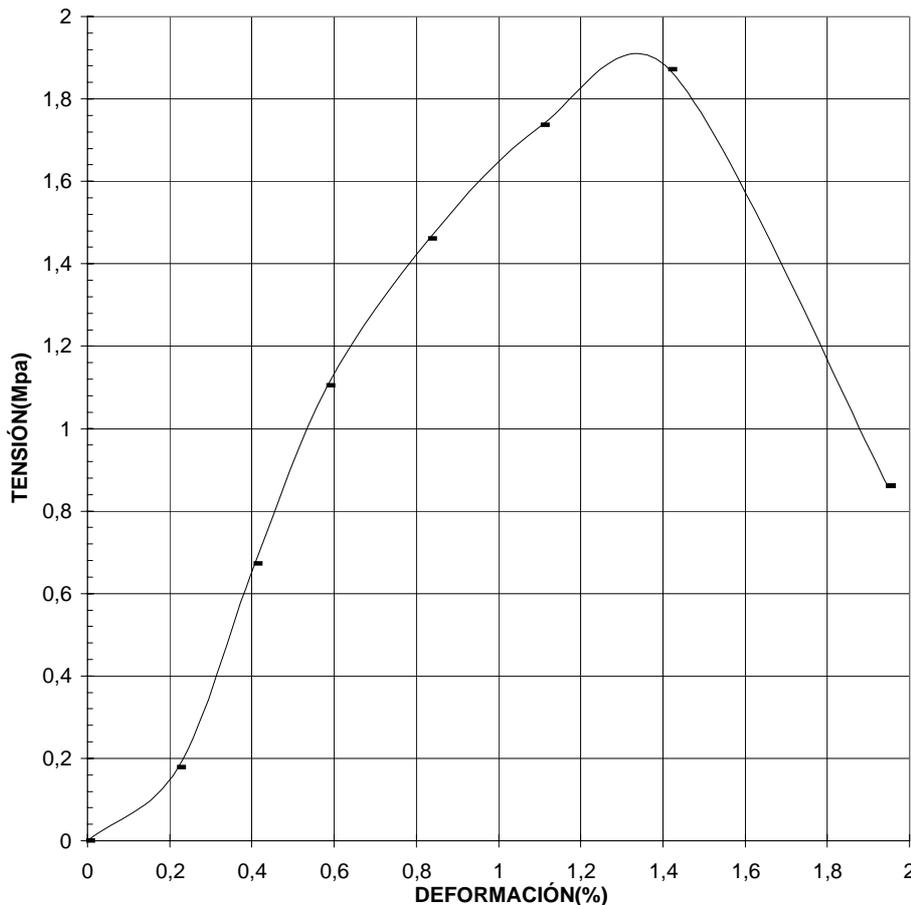
FORMA DE ROTURA

OBSERVACIONES: Intercalaciones de capas arcillosas

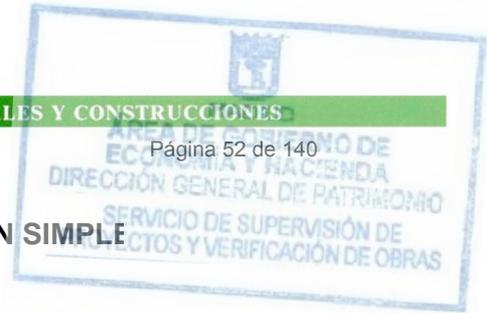
DETERMINACIÓN DE LA RESISTENCIA A COMPRESIÓN SIMPLE DE PROBETAS DE ROCA

RESISTENCIA A COMPRESIÓN SIMPLE(MPa): 3,11
DEFORMACIÓN EN ROTURA(%) : 0,68

OBSERVACIONES: Intercalaciones de capas arcillosas	
TIEMPO DE ROTURA: 5 minutos	VELOCIDAD DE APLICACIÓN DE LA CARGA: 0,29 MPa/ seg
Código de equipos: HA-22; HA-46; HA-51; HA-209; HA-038; DG-06; DG/EG-100; DG/EG-118; DG/EG-207

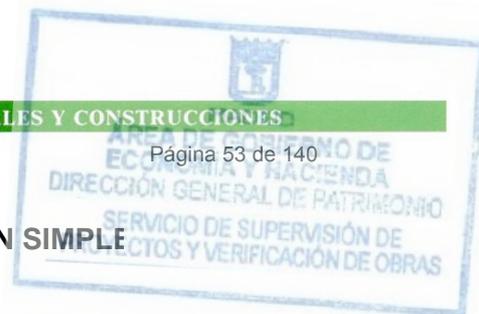
DETERMINACIÓN DE LA RESISTENCIA A COMPRESIÓN SIMPLE DE PROBETAS DE ROCA

RESISTENCIA A COMPRESIÓN SIMPLE(MPa):	1,83
DEFORMACIÓN EN ROTURA(%) :	1,00

TIEMPO DE ROTURA: 7 minutos

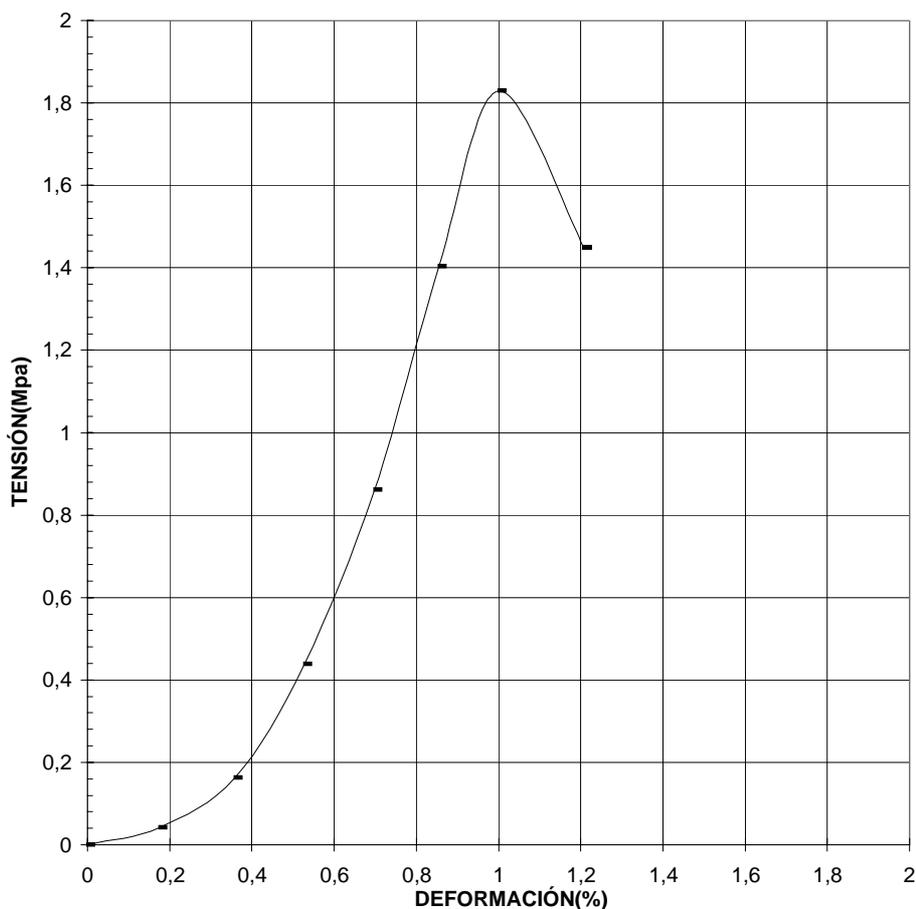
FORMA DE ROTURA

OBSERVACIONES: Intercalaciones de capas arcillosas

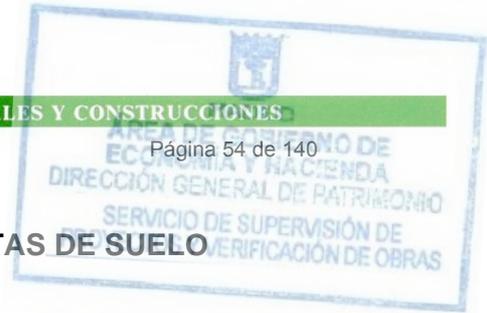
ENSAYO DE ROTURA A COMPRESIÓN SIMPLE EN PROBETAS DE SUELO

RESISTENCIA A COMPRESIÓN SIMPLE(kp/cm²): 7,33
DEFORMACIÓN EN ROTURA(%): 1,43

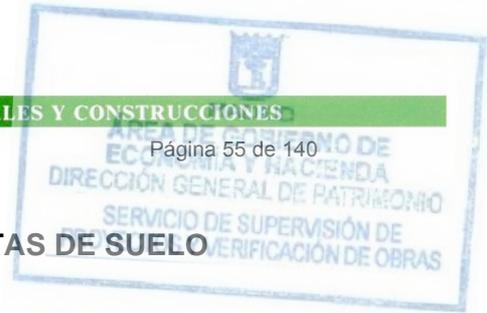
ENSAYO DE ROTURA A COMPRESIÓN SIMPLE EN PROBETAS DE SUELO

RESISTENCIA A COMPRESIÓN SIMPLE(kp/cm²): 3,11
DEFORMACIÓN EN ROTURA(%): 3,36

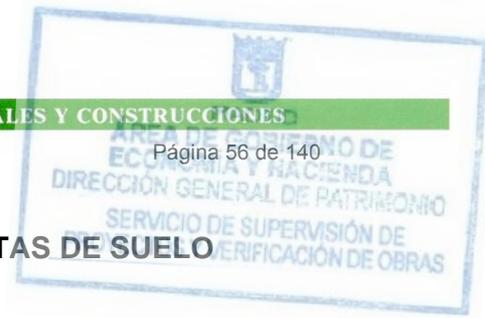
ENSAYO DE ROTURA A COMPRESIÓN SIMPLE EN PROBETAS DE SUELO

RESISTENCIA A COMPRESIÓN SIMPLE(kp/cm²): 1,00
DEFORMACIÓN EN ROTURA(%): 4,26

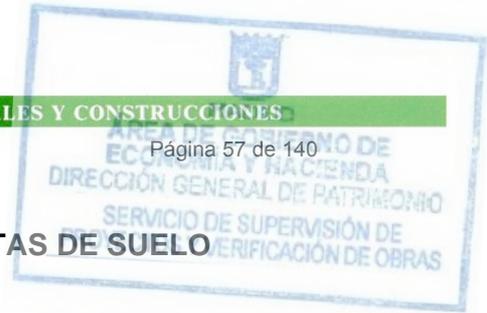
ENSAYO DE ROTURA A COMPRESIÓN SIMPLE EN PROBETAS DE SUELO

RESISTENCIA A COMPRESIÓN SIMPLE(kp/cm²): 3,01
DEFORMACIÓN EN ROTURA(%): 3,11

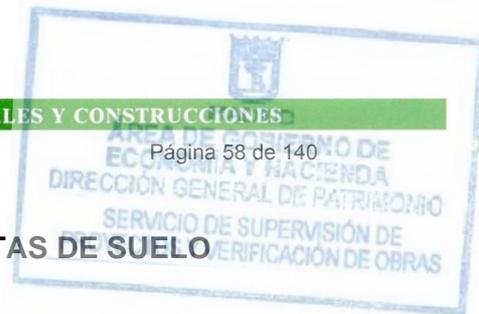
ENSAYO DE ROTURA A COMPRESIÓN SIMPLE EN PROBETAS DE SUELO

RESISTENCIA A COMPRESIÓN SIMPLE(kp/cm²): 3,70
DEFORMACIÓN EN ROTURA(%): 3,28

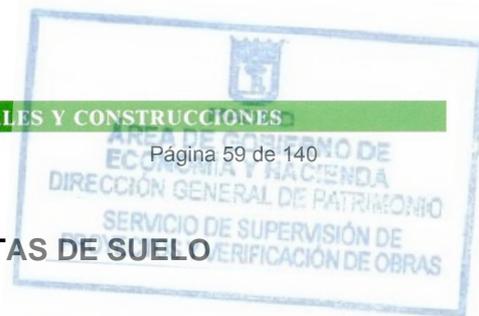
ENSAYO DE ROTURA A COMPRESIÓN SIMPLE EN PROBETAS DE SUELO

RESISTENCIA A COMPRESIÓN SIMPLE(kp/cm²): 8,32
DEFORMACIÓN EN ROTURA(%): 1,61

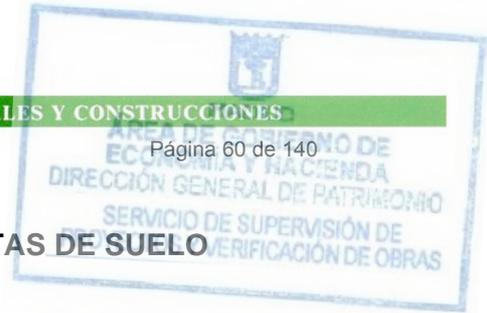
ENSAYO DE ROTURA A COMPRESIÓN SIMPLE EN PROBETAS DE SUELO

RESISTENCIA A COMPRESIÓN SIMPLE(kp/cm²): 5,69
DEFORMACIÓN EN ROTURA(%) : 4,01

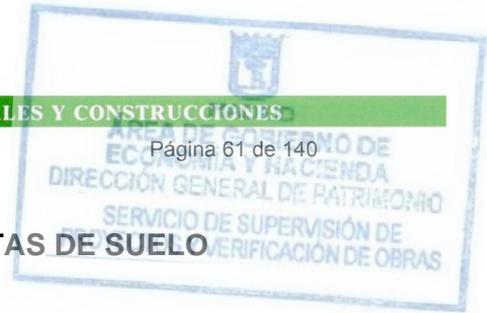
ENSAYO DE ROTURA A COMPRESIÓN SIMPLE EN PROBETAS DE SUELO

RESISTENCIA A COMPRESIÓN SIMPLE(kp/cm²): 7,59
DEFORMACIÓN EN ROTURA(%): 2,05

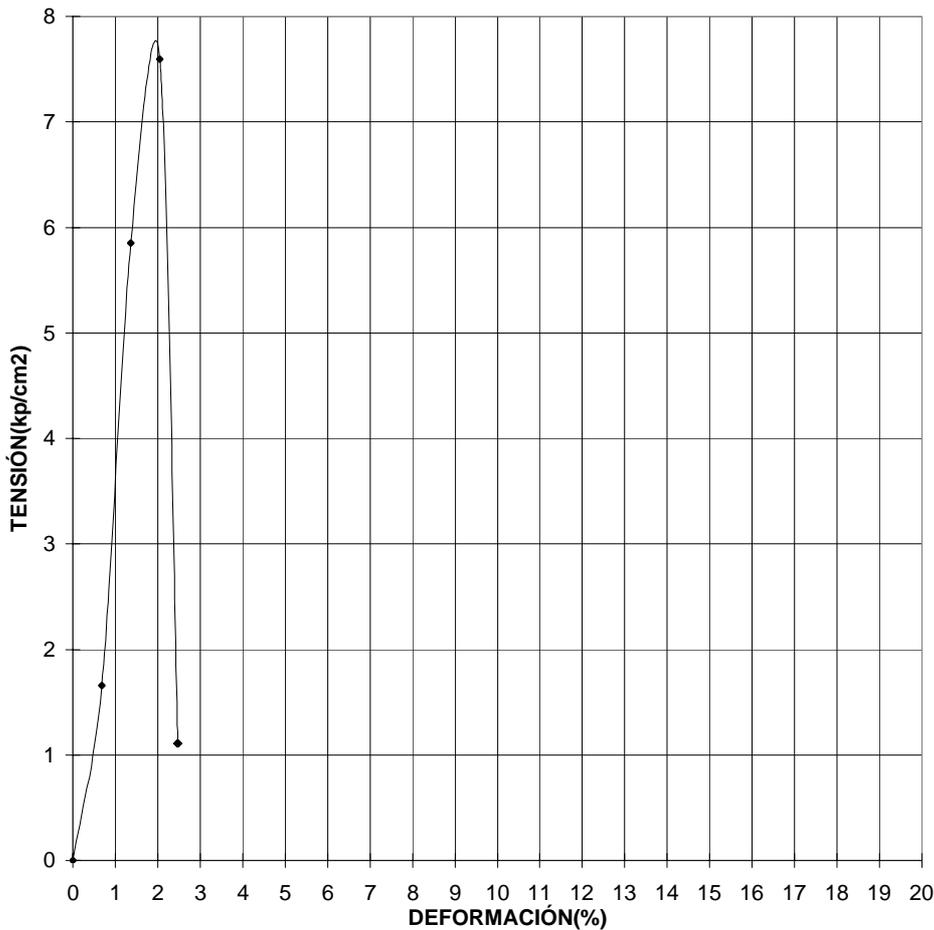
FORMA DE ROTURA

OBSERVACIONES: Probeta fisurada

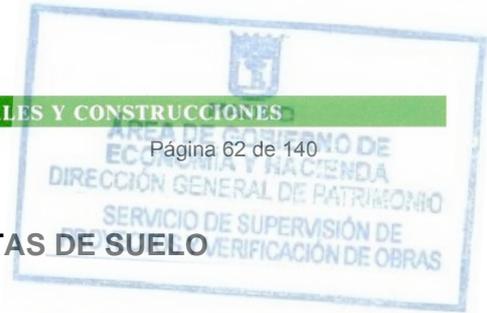
ENSAYO DE ROTURA A COMPRESIÓN SIMPLE EN PROBETAS DE SUELO

RESISTENCIA A COMPRESIÓN SIMPLE(kp/cm²): 3,10
DEFORMACIÓN EN ROTURA(%): 2,86

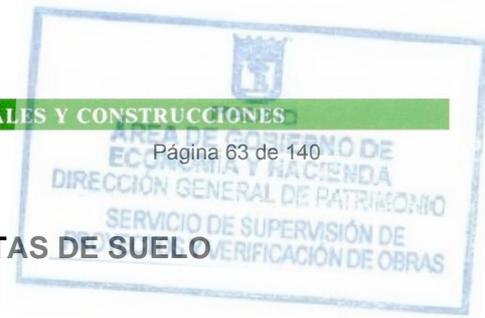
ENSAYO DE ROTURA A COMPRESIÓN SIMPLE EN PROBETAS DE SUELO

RESISTENCIA A COMPRESIÓN SIMPLE(kp/cm²): 1,46
DEFORMACIÓN EN ROTURA(%) : 4,29

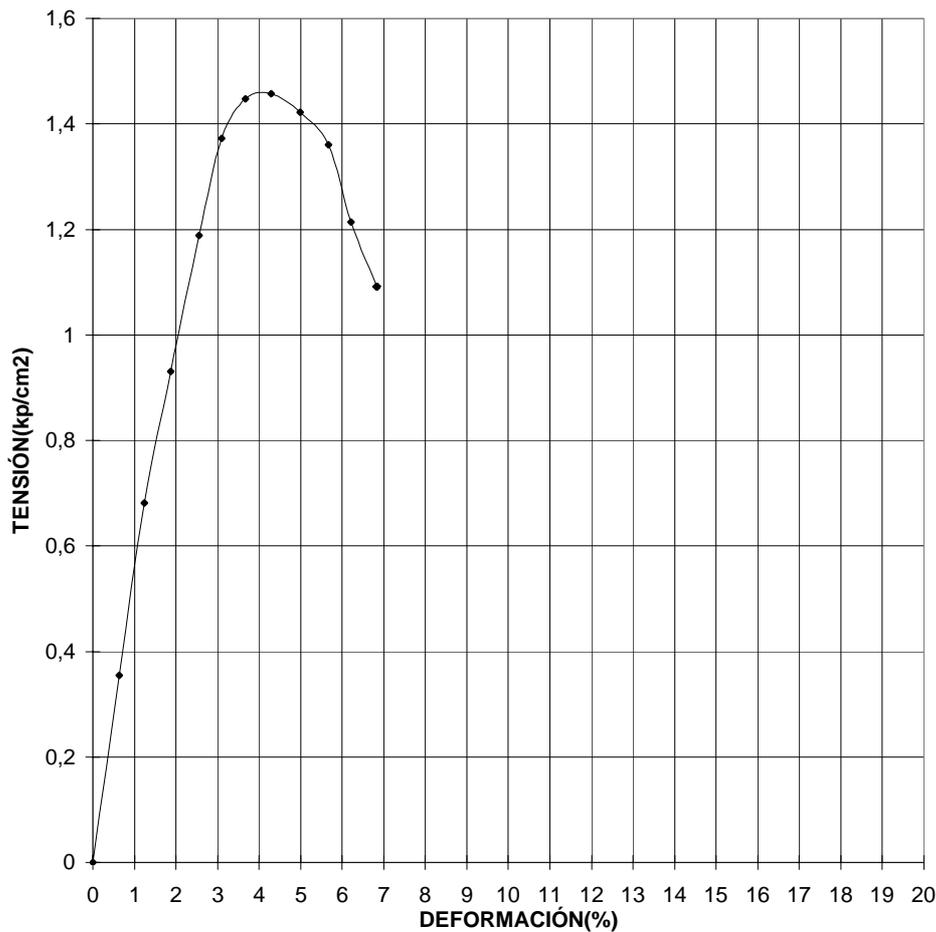
FORMA DE ROTURA

OBSERVACIONES: La probeta contiene capa intercalada de yesos cristalizados

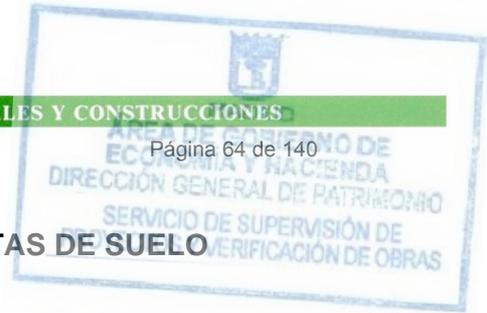
ENSAYO DE ROTURA A COMPRESIÓN SIMPLE EN PROBETAS DE SUELO

RESISTENCIA A COMPRESIÓN SIMPLE(kp/cm²): 9,40
DEFORMACIÓN EN ROTURA(%): 4,79

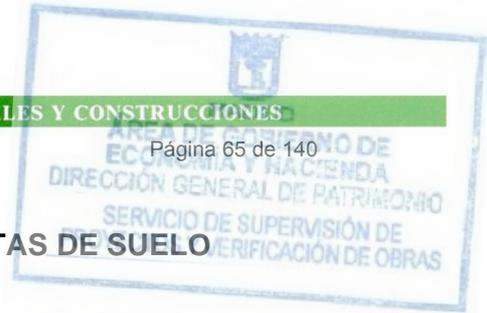
ENSAYO DE ROTURA A COMPRESIÓN SIMPLE EN PROBETAS DE SUELO

RESISTENCIA A COMPRESIÓN SIMPLE(kp/cm²): 3,64
DEFORMACIÓN EN ROTURA(%) : 4,15

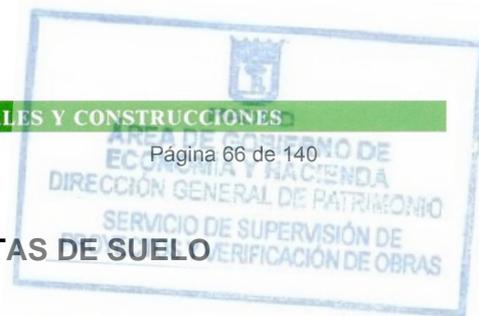
ENSAYO DE ROTURA A COMPRESIÓN SIMPLE EN PROBETAS DE SUELO

RESISTENCIA A COMPRESIÓN SIMPLE(kp/cm²): 5,59
DEFORMACIÓN EN ROTURA(%): 2,51

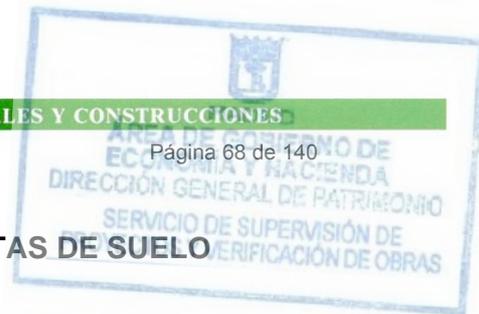
ENSAYO DE ROTURA A COMPRESIÓN SIMPLE EN PROBETAS DE SUELO

RESISTENCIA A COMPRESIÓN SIMPLE(kp/cm²): 4,10
DEFORMACIÓN EN ROTURA(%): 5,89

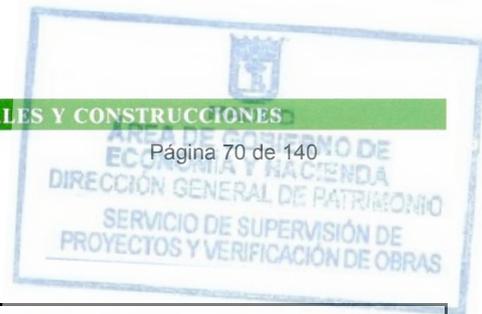
**ENSAYO DE CORTE DIRECTO**

UNE 103 401

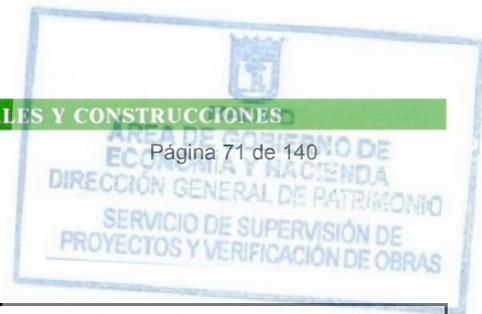
**ENSAYO DE CORTE DIRECTO**

UNE 103 401

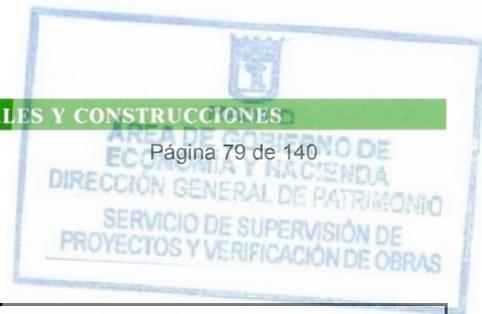
**ENSAYO DE CORTE DIRECTO**

ANGULO ROZAMIENTO	
INTERNO(°):	33,6
COHESION(Kp/cm2):	0,22

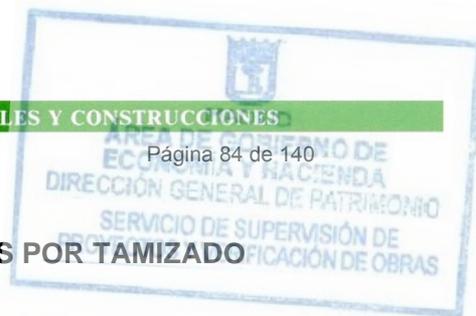
**ANALISIS GRANULOMETRICO DE SUELOS POR TAMIZADO**

U.N.E. 103 - 101 - 95

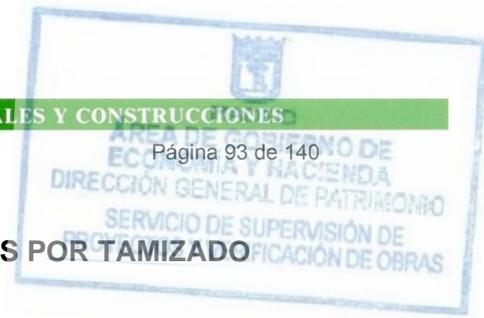
**ANALISIS GRANULOMETRICO DE SUELOS POR TAMIZADO**

ABERTURA		Retenido entre tamices		Pasa en muestra total	
ASTM "	U.N.E. mm.	Grs en parte fina ensayada	Grs en muestra total	Gramos	%
4 "	100				
3 "	80				
2 1/2 "	63				
2 "	50				
1 1/2 "	40				
1 "	25				
3/4 "	20				
1/2 "	12,5				
3/8 "	10				
1/4 "	6,3			1117,0	100,0
nº 4	5,0		0,4	1116,6	100,0
nº 10	2,0		1,5	1115,1	99,8
nº 16	1,25	0,4	4,5	1110,6	99,4
nº 40	0,40	18,5	206,3	904,3	81,0
nº 80	0,16	55,1	614,4	289,9	26,0
nº 200	0,08	7,9	88,1	201,8	18,1

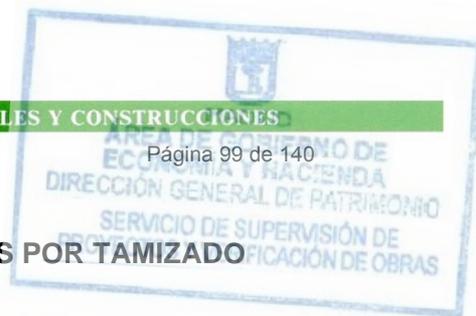
**ANALISIS GRANULOMETRICO DE SUELOS POR TAMIZADO**

ABERTURA		Retenido entre tamices		Pasa en muestra total	
ASTM "	U.N.E. mm.	Grs en parte fina ensayada	Grs en muestra total	Gramos	%
4 "	100				
3 "	80				
2 1/2 "	63				
2 "	50				
1 1/2 "	40				
1 "	25				
3/4 "	20			1826,0	100,0
1/2 "	12,5		12,1	1813,9	99,3
3/8 "	10		13,4	1800,5	98,6
1/4 "	6,3		17,9	1782,6	97,6
nº 4	5,0		12,7	1769,9	96,9
nº 10	2,0		24,0	1745,9	95,6
nº 16	1,25	0,4	7,0	1738,9	95,2
nº 40	0,40	0,9	15,7	1723,2	94,4
nº 80	0,16	0,6	10,5	1712,7	93,8
nº 200	0,08	0,5	8,7	1704,0	93,3

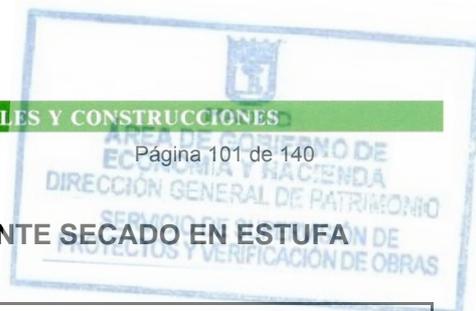
**DETERMINACION DE LA HUMEDAD DE UN SUELO MEDIANTE SECADO EN ESTUFA**

-----	Referencia tara	
t+s+a	Tara +Suelo +Agua	1876,3
t+s	Tara +Suelo	1760,5
$a=(t+s+a)-(t+s)$	Agua	115,8
t	Tara	0
$s=(t+s)-t$	Suelo	1760,5
$w= a/s \times 100$	Humedad %	6,6

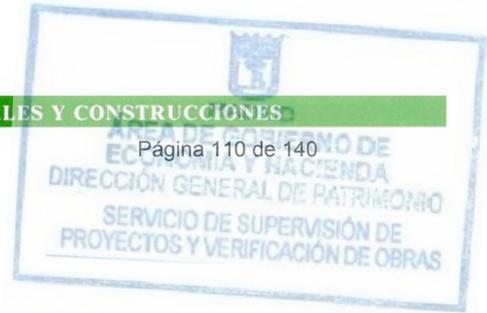
LIMITES DE ATTERBERG

Peticionario: EXCMO. AYUNTAMIENTO DE MADRID
 Obra: Rehabilitación del Antiguo Mercado de Legazpi (Madrid)
 Muestra: Calicata nº 5 , suelo de cimentación a 0,50 m. Del eje del pilar
 F. de toma:
 F. de Ensayo: 27-03-2008

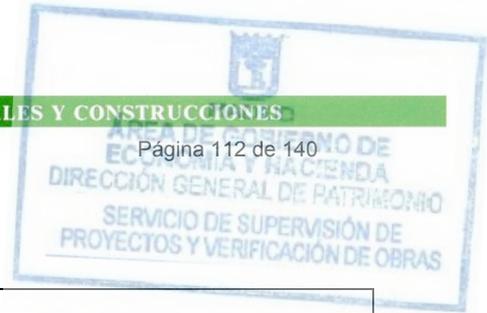
LIMITES DE ATTERBERG

Peticionario: EXCMO. AYUNTAMIENTO DE MADRID
 Obra: Rehabilitación del Antiguo Mercado de Legazpi (Madrid)
 Muestra: S - 3 de 5,70 - 6,30 m.
 F. de toma:
 F. de Ensayo: 14-05-2008

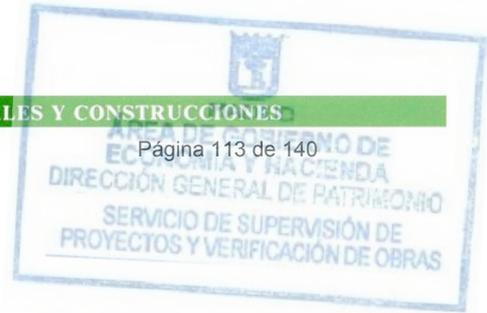
LIMITES DE ATTERBERG

Peticionario: EXCMO. AYUNTAMIENTO DE MADRID
 Obra: Rehabilitación del Antiguo Mercado de Legazpi (Madrid)
 Muestra: S - 4 de 5,80 - 6,40 m.
 F. de toma:
 F. de Ensayo: 28-03-2008

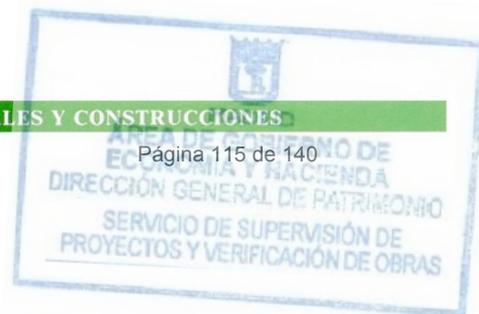
LIMITES DE ATTERBERG

Peticionario: EXCMO. AYUNTAMIENTO DE MADRID
 Obra: Rehabilitación del Antiguo Mercado de Legazpi (Madrid)
 Muestra: S - 4 de 15,05 - 15,45 m.
 F. de toma:
 F. de Ensayo: 28-03-2008

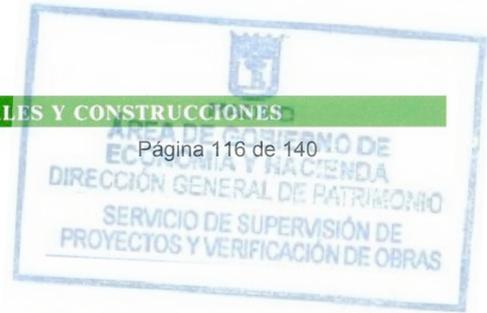
LIMITES DE ATTERBERG

Peticionario: EXCMO. AYUNTAMIENTO DE MADRID
 Obra: Rehabilitación del Antiguo Mercado de Legazpi (Madrid)
 Muestra: S - 4 de 24,85 - 25,10 m.
 F. de toma:
 F. de Ensayo: 28-03-2008

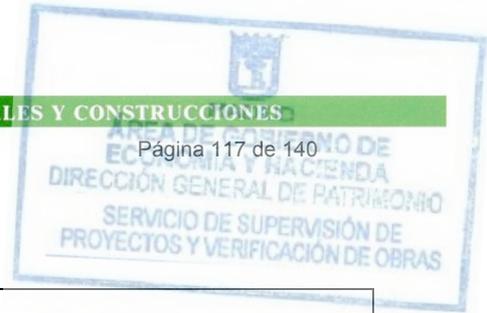
LIMITES DE ATTERBERG

Peticionario: EXCMO. AYUNTAMIENTO DE MADRID
 Obra: Rehabilitación del Antiguo Mercado de Legazpi (Madrid)
 Muestra: S - 5 de 3,90 - 4,50 m.
 F. de toma:
 F. de Ensayo: 5-5-2008

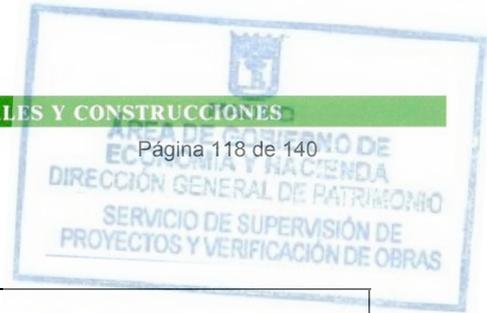
LIMITES DE ATTERBERG

Peticionario: EXCMO. AYUNTAMIENTO DE MADRID
 Obra: Rehabilitación del Antiguo Mercado de Legazpi (Madrid)
 Muestra: S - 5 de 8,70 - 9,25 m.
 F. de toma:
 F. de Ensayo: 5-5-2008

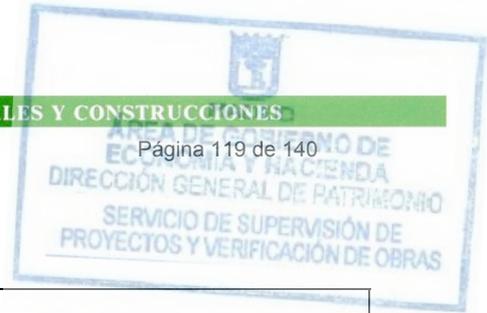
LIMITES DE ATTERBERG

Peticionario: EXCMO. AYUNTAMIENTO DE MADRID
 Obra: Rehabilitación del Antiguo Mercado de Legazpi (Madrid)
 Muestra: S - 7 de 7,60 - 7,85 m.
 F. de toma:
 F. de Ensayo: 30-04-2008

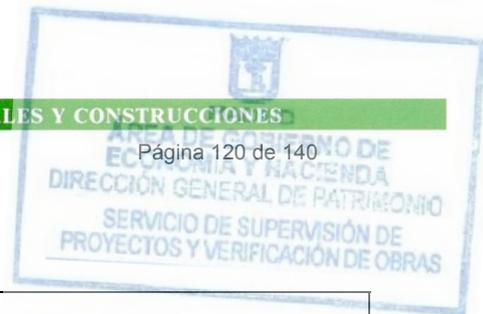
LIMITES DE ATTERBERG

Peticionario: EXCMO. AYUNTAMIENTO DE MADRID
 Obra: Rehabilitación del Antiguo Mercado de Legazpi (Madrid)
 Muestra: S - 7 de 34,65 - 35,05 m.
 F. de toma:
 F. de Ensayo: 30-04-2008

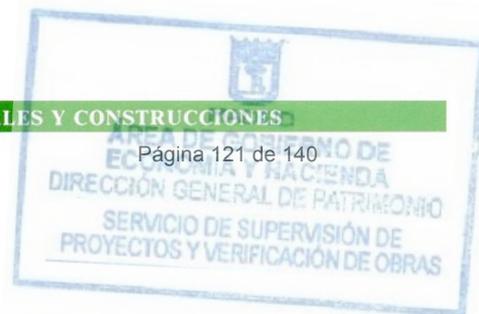
LIMITES DE ATTERBERG

Peticionario: EXCMO. AYUNTAMIENTO DE MADRID
 Obra: Rehabilitación del Antiguo Mercado de Legazpi (Madrid)
 Muestra: S - 8 de 9,30 - 9,90 m.
 F. de toma:
 F. de Ensayo: 27-03-2008

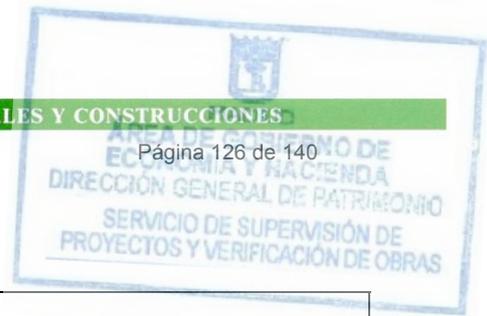
LIMITES DE ATTERBERG

Peticionario: EXCMO. AYUNTAMIENTO DE MADRID
 Obra: Rehabilitación del Antiguo Mercado de Legazpi (Madrid)
 Muestra: S - 1 de 7,40 - 8,00 m.
 F. de toma:
 F. de Ensayo: 5-5-2008

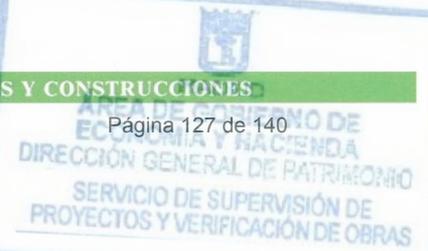
**LIMITES DE ATTERBERG**

Peticionario: EXCMO. AYUNTAMIENTO DE MADRID
 Obra: Rehabilitación del Antiguo Mercado de Legazpi (Madrid)
 Muestra: S - 1 de 11,40 - 11,80 m.
 F. de toma:
 F. de Ensayo: 30-4-2008

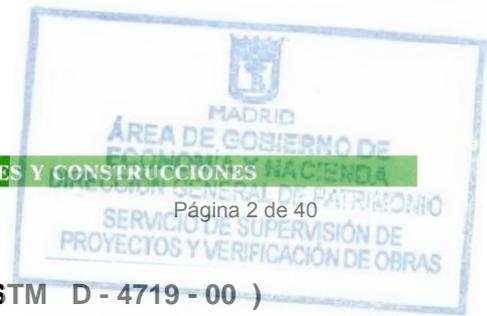
**ENSAYO PRESIOMÉTRICO
(OYO - ELASTOMETER II)**

Peticionario: EXCMO. AYUNTAMIENTO DE MADRID
Obra: REHABILITACION DE ANTIGUO MERCADO LEGAZPI
Sondeo: 1
Profundidad: 11,47 m.
F.de ensayo: 02-04-2008

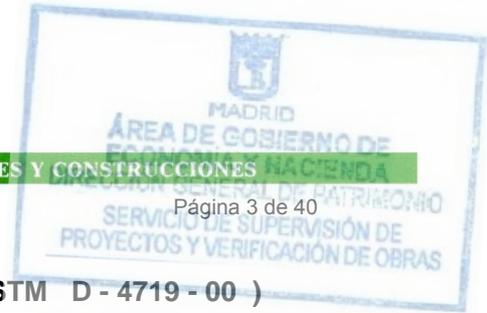
**ENSAYO PRESIOMÉTRICO
(OYO - ELASTOMETER II)**

Peticionario: EXCMO. AYUNTAMIENTO DE MADRID
 Obra: REHABILITACION DE ANTIGUO MERCADO LEGAZPI
 Sondeo: 1
 Profundidad: 11,47 m.
 F.de ensayo: 02-04-2008

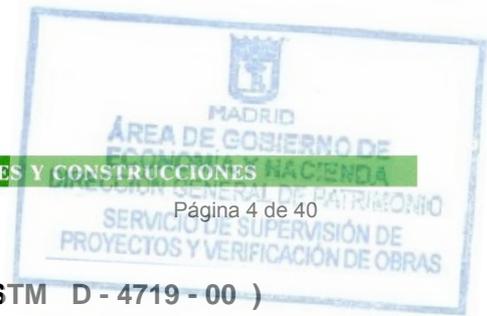
**ENSAYO PRESIOMÉTRICO
(OYO - ELASTOMETER II)**

Peticionario: EXCMO. AYUNTAMIENTO DE MADRID
Obra: REHABILITACION DE ANTIGUO MERCADO LEGAZPI
Sondeo: 1
Profundidad: 11,47 m.
F.de ensayo: 02-04-2008

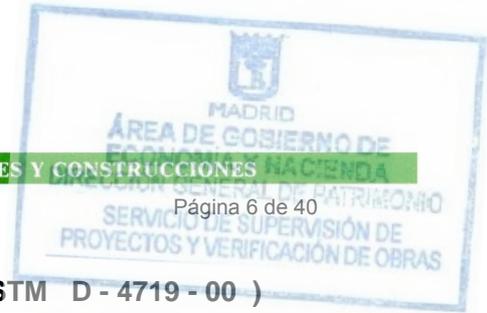
**ENSAYO PRESIOMÉTRICO
(OYO - ELASTOMETER II)**

Peticionario: EXCMO. AYUNTAMIENTO DE MADRID
 Obra: REHABILITACION DE ANTIGUO MERCADO LEGAZPI
 Sondeo: 1
 Profundidad: 16,12 m.
 F.de ensayo: 04-04-2008

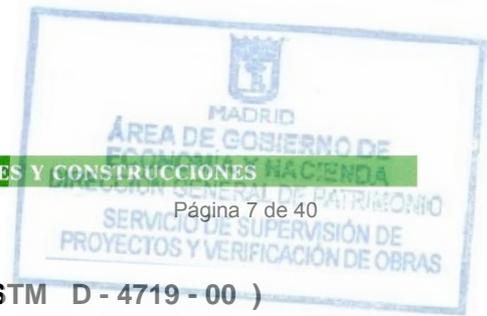
**ENSAYO PRESIOMÉTRICO
(OYO - ELASTOMETER II)**

Peticionario: EXCMO. AYUNTAMIENTO DE MADRID
 Obra: REHABILITACION DE ANTIGUO MERCADO LEGAZPI
 Sondeo: 1
 Profundidad: 16,12 m.
 F.de ensayo: 04-04-2008

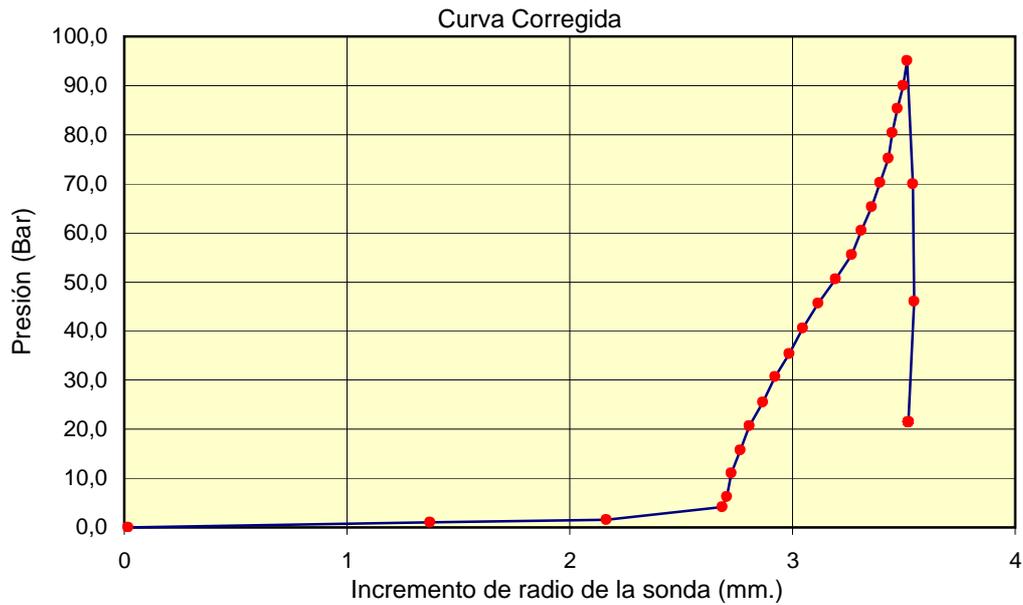
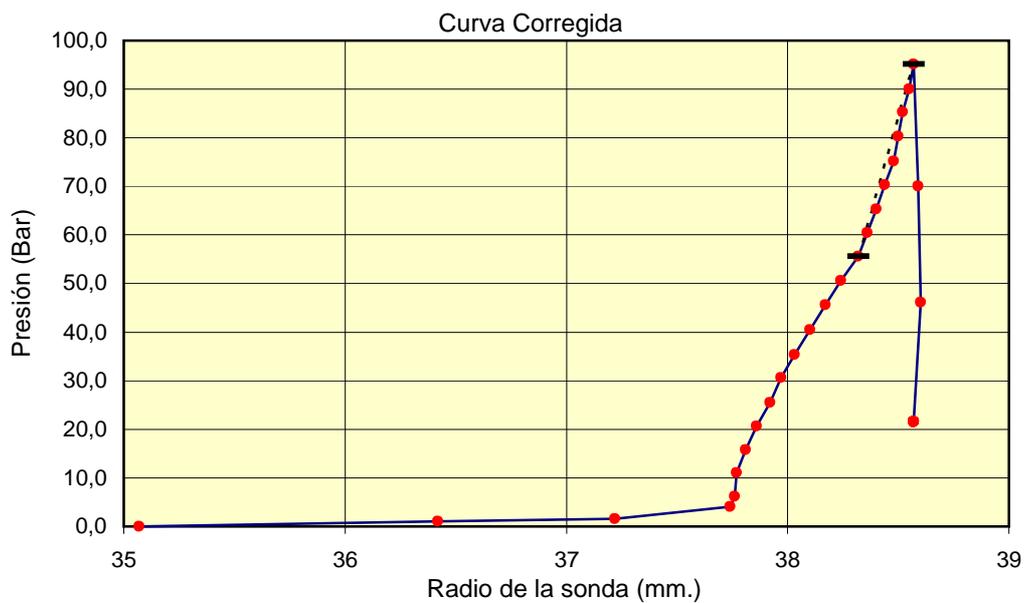
**ENSAYO PRESIOMÉTRICO
(OYO - ELASTOMETER II)**

Peticionario: EXCMO. AYUNTAMIENTO DE MADRID
 Obra: REHABILITACION DE ANTIGUO MERCADO LEGAZPI
 Sondeo: 2
 Profundidad: 28,07 m.
 F.de ensayo: 23-04-2008

Observaciones:
 Litología: Yesos con alguna intercalacion arcillosa
 Nivel Freático:
 Longitud de perforación con 76 mm: m.

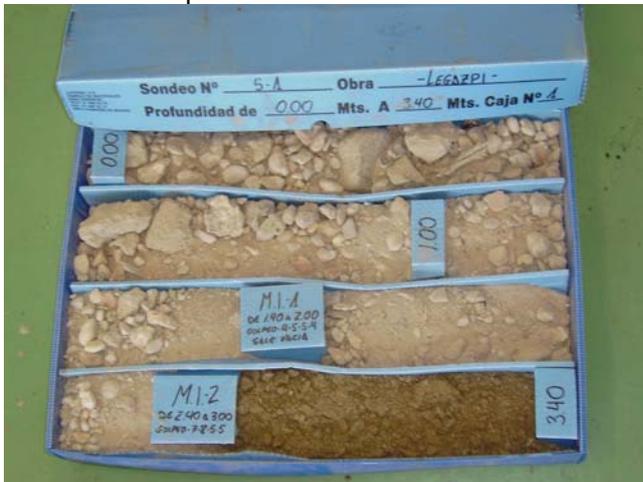
Sondeo S-1, C-1, 0,00 m a 3,40 m de profundidad

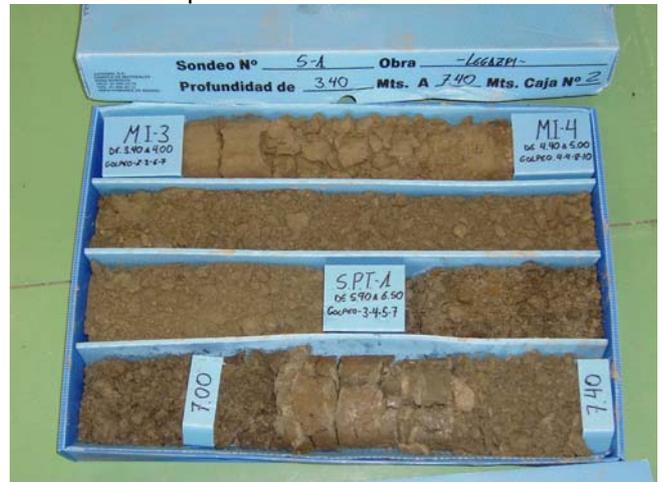
Sondeo S-1, C-2, de 3,40 m a 7,40 m de profundidad

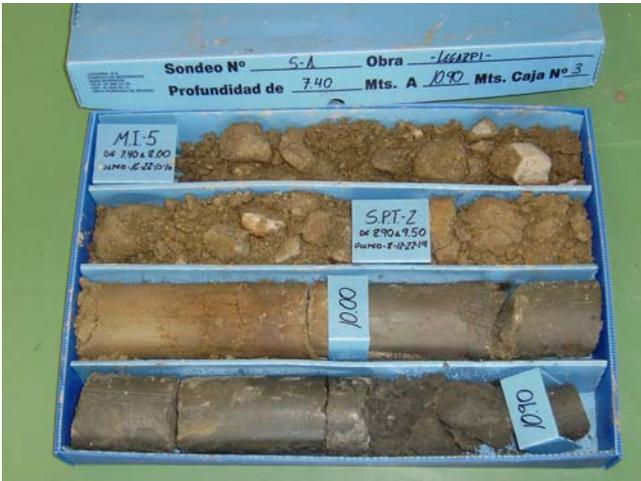
Sondeo S-1, C-3, de 7,40 m a 10,90 m de profundidad

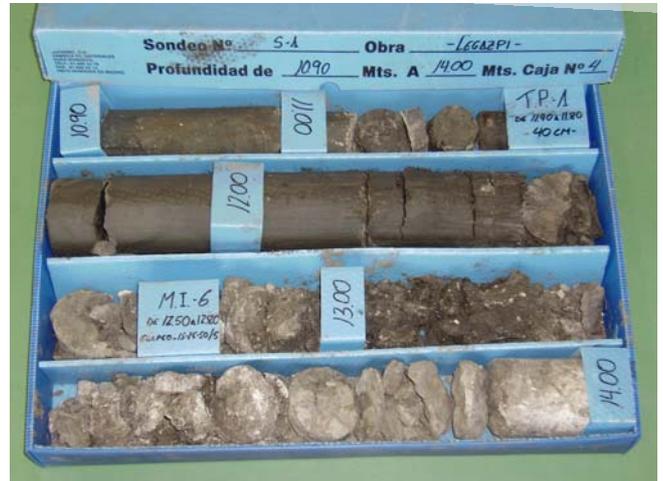
Sondeo S-1, C-4, de 10,90 m a 14,00 m de profundidad

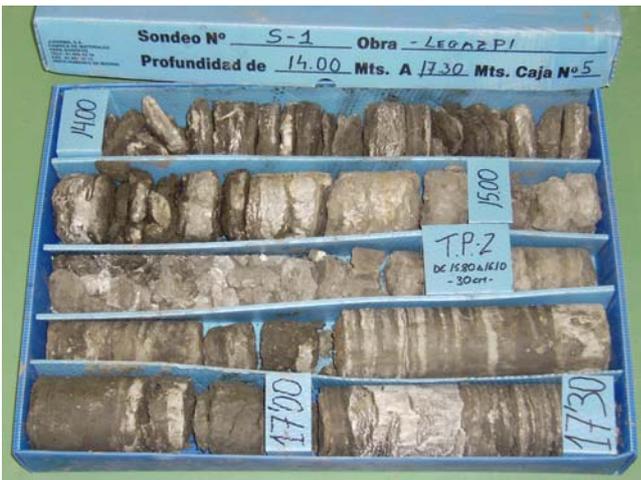
Sondeo S-1, C-5, de 14,00 m a 17,30 m de profundidad

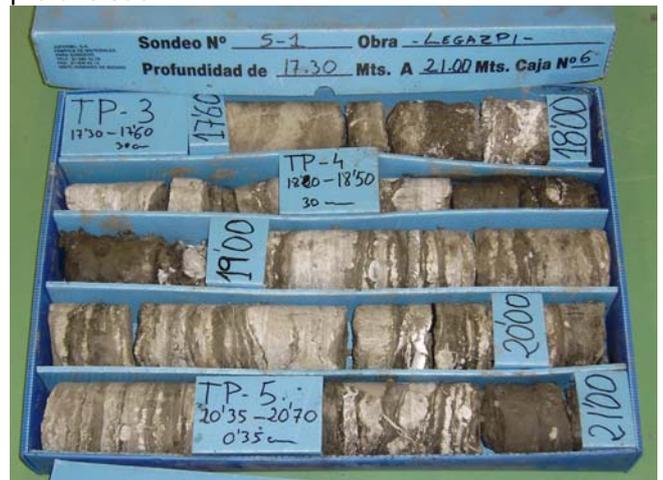
Sondeo S-1, C-6, de 17,30 m a 21,00 m de profundidad

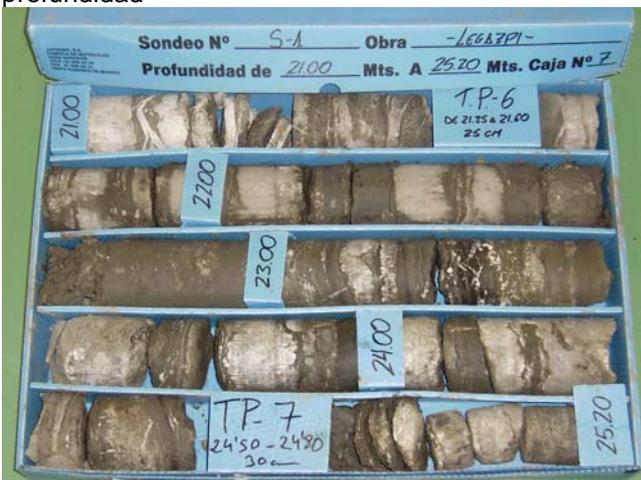
Sondeo S-1, C-7, de 21,00 m a 25,20 m de profundidad

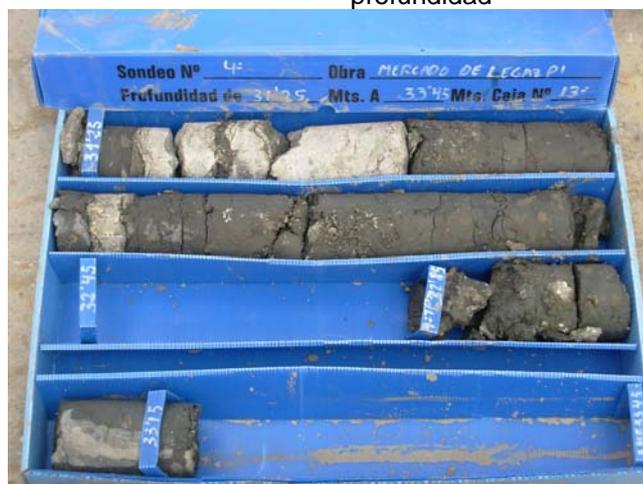
Sondeo S-4, C-13, de 31,25 m a 33,45 m de profundidad

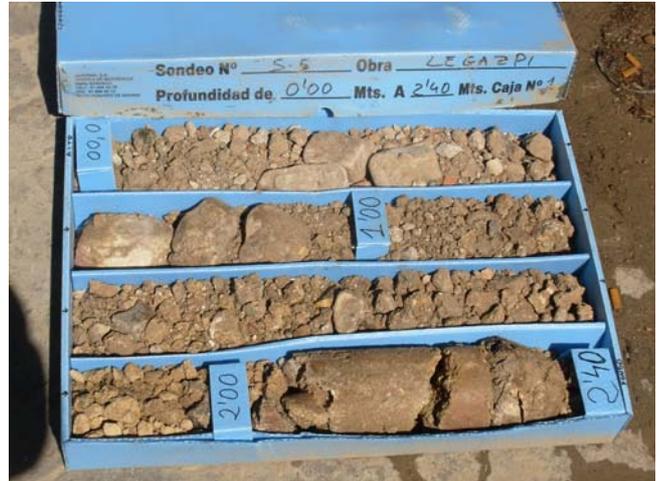
Sondeo S-5, C-1, de 0,00 m a 2,40 m de profundidad

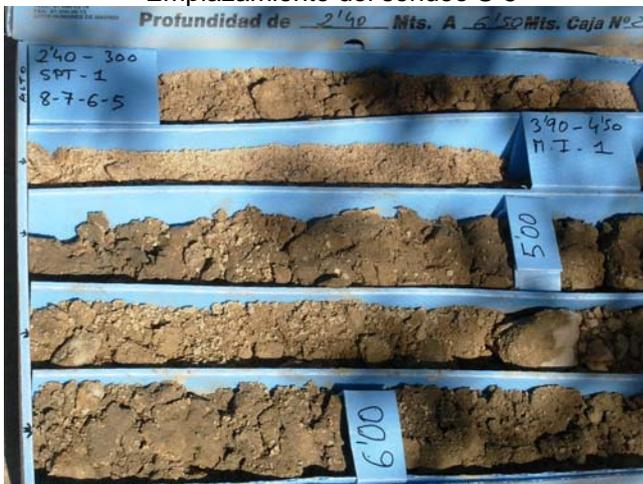
Sondeo S-5, C-2, de 2,40 m a 6,50 m de profundidad

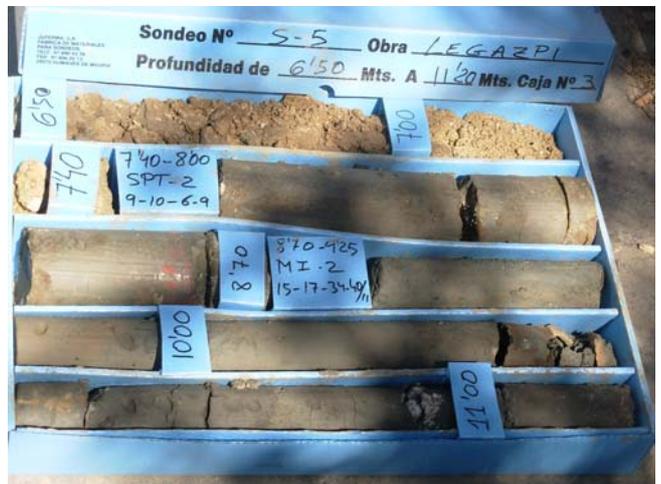
Sondeo S-5, C-3, de 6,50 m a 11,20 m de profundidad

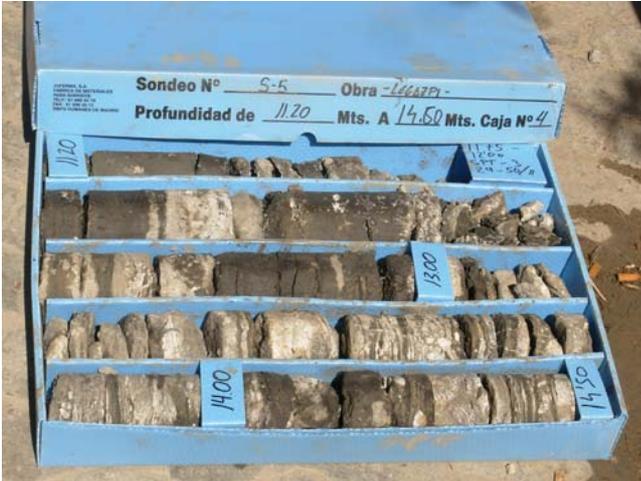
Sondeo S-5, C-4, de 11,20 m a 14,50 m de profundidad

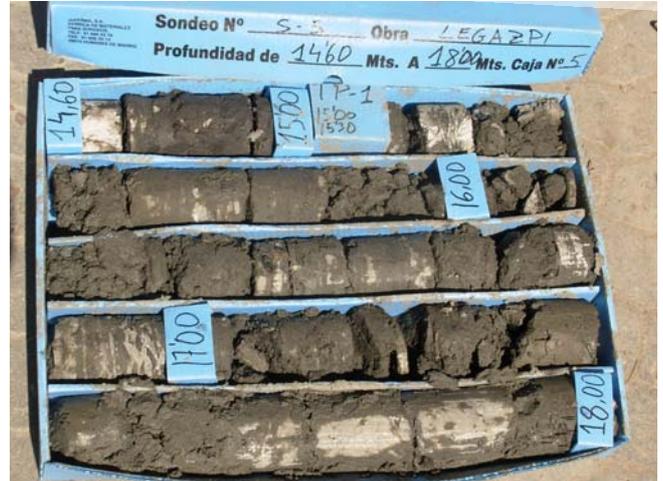
Sondeo S-5, C-5, de 14,60 m a 18,00 m de profundidad

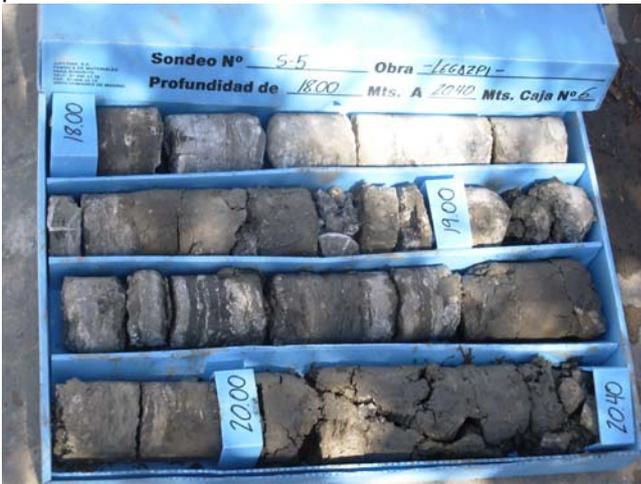
Sondeo S-5, C-6, de 18,00 m a 20,40 m de profundidad

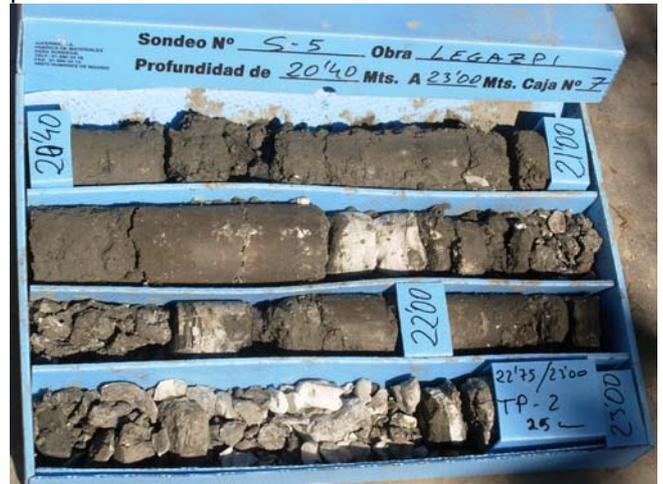
Sondeo S-5, C-7, de 20,40 m a 23,00 m de profundidad

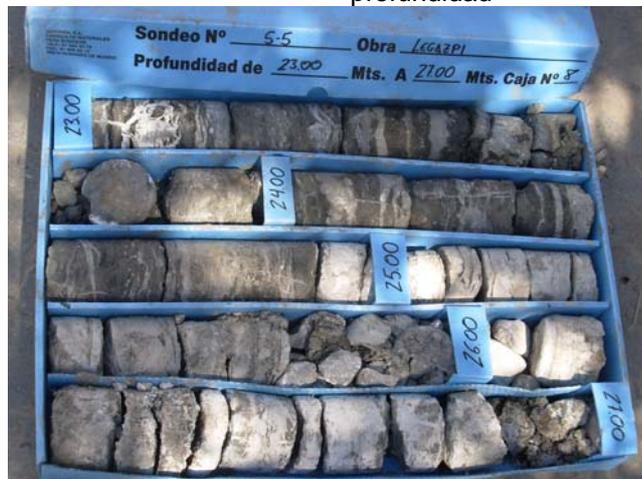
Sondeo S-5, C-8, de 23,00 m a 27,00 m de profundidad

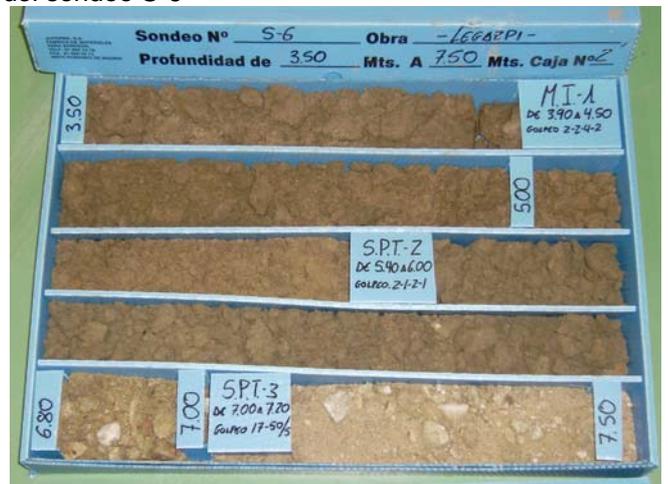
Sondeo S-6, C-2, de 3,50 m a 7,50 m de profundidad

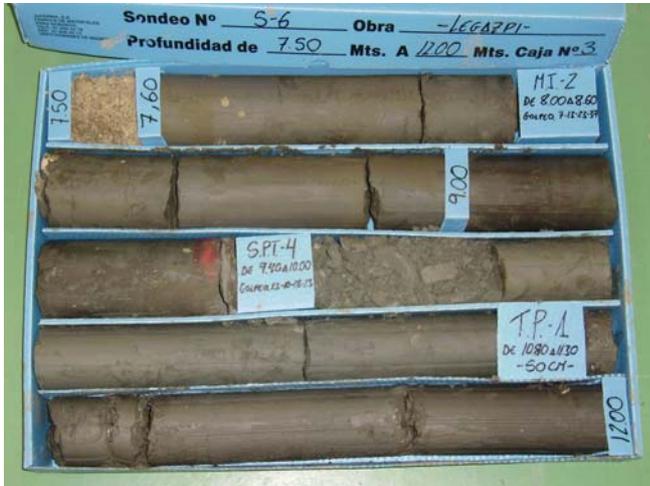
Sondeo S-6, C-3, de 7,50 m a 11,00 m de profundidad

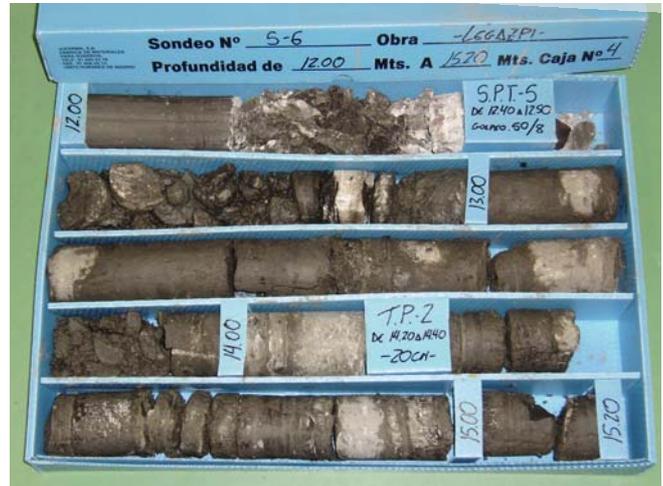
Sondeo S-6, C-4, de 11,00 m a 15,20 m de profundidad

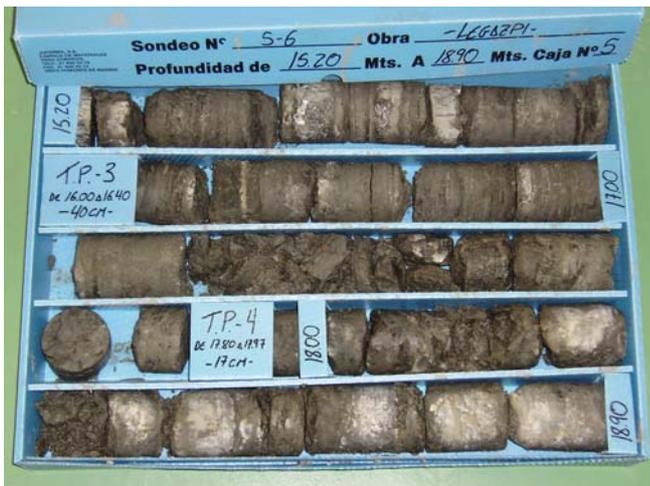
Sondeo S-6, C-5, de 15,20 m a 18,90 m de profundidad

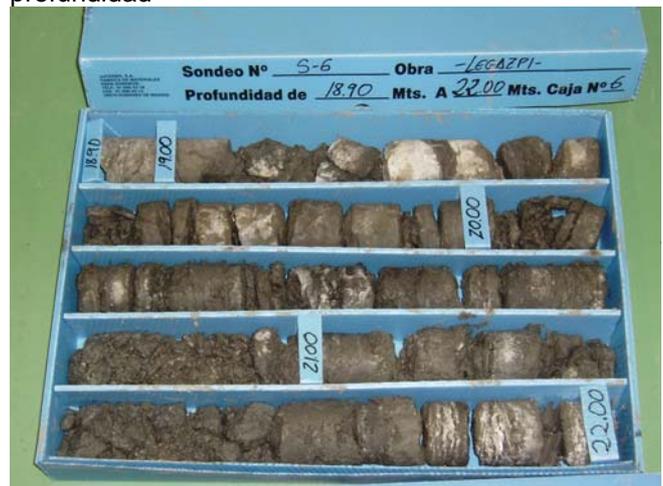
Sondeo S-6, C-6, de 18,90 m a 22,00 m de profundidad

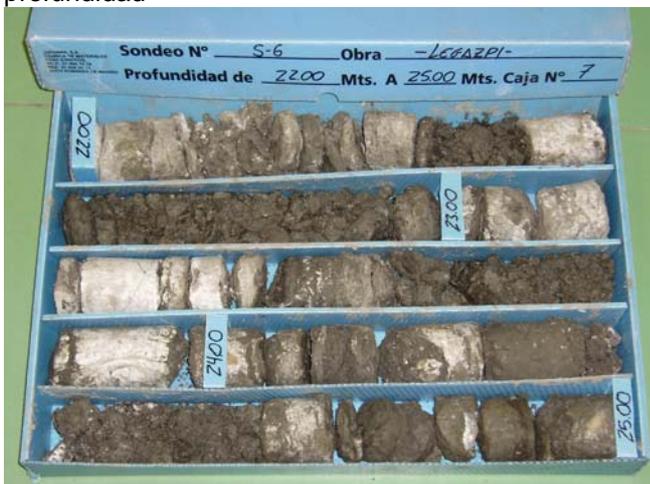
Sondeo S-6, C-7, de 22,00 m a 25,00 m de profundidad

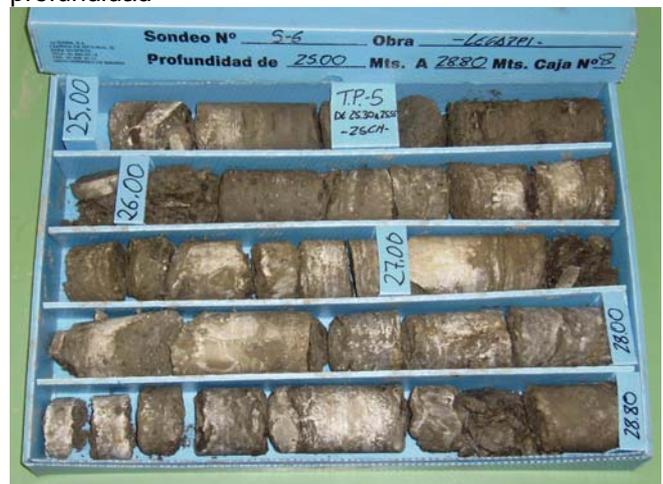
Sondeo S-6, C-8, de 25,00 m a 28,80 m de profundidad

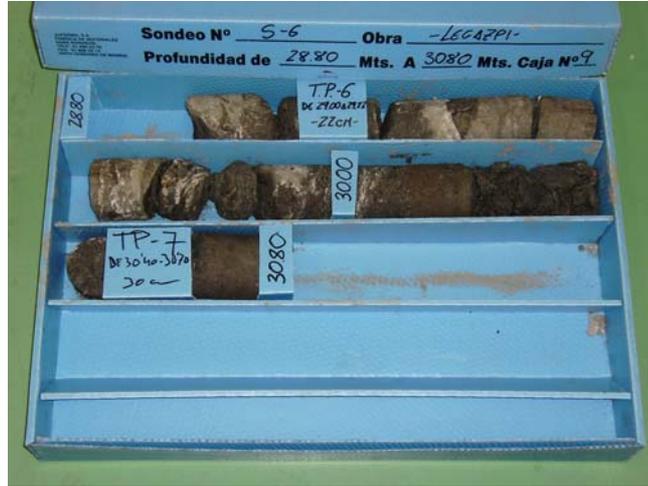
Sondeo S-6, C-9, de 28,80 m a 30,80 m de profundidad

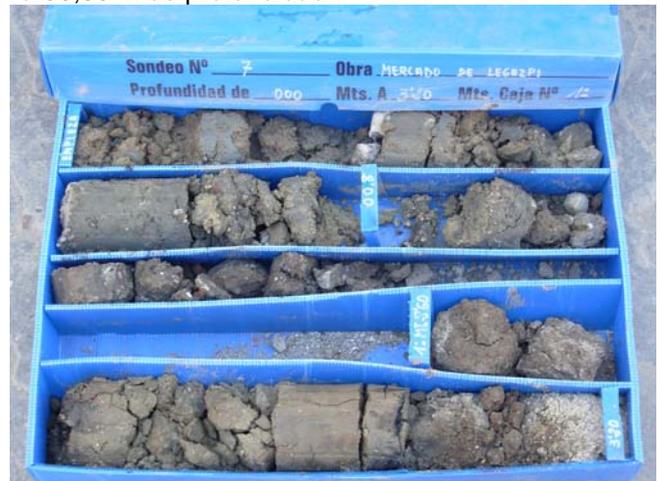
Sondeo S-7, C-1, de 0,00 m a 3,20 m de profundidad

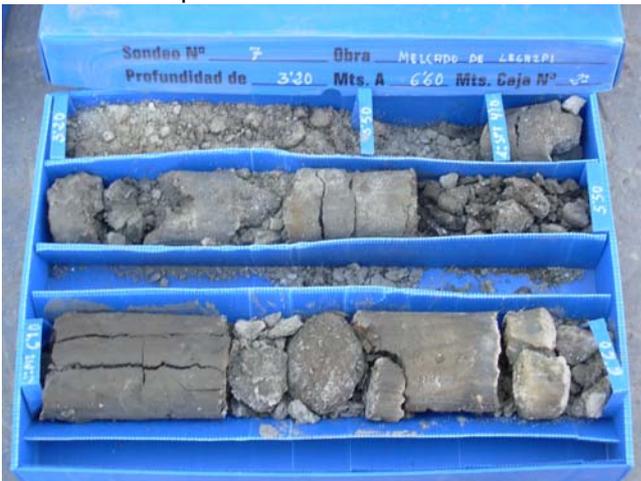
Sondeo S-7, C-2, de 3,20 m a 6,60 m de profundidad

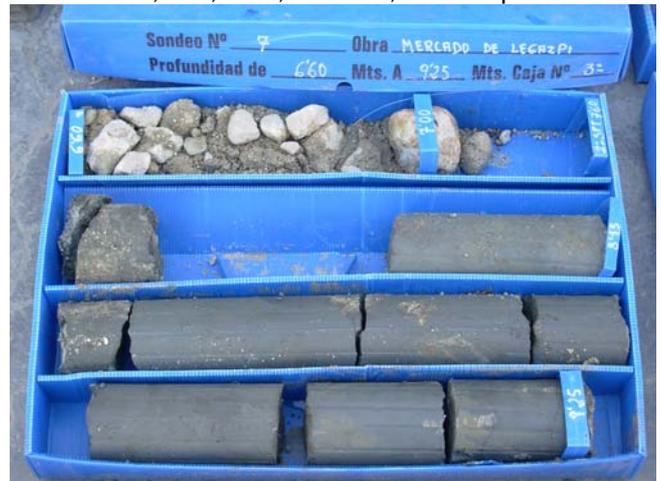
Sondeo S-7, C-3, de 6,60 m a 9,25 m de profundidad
