MERCADO DE LEGAZPI

ADAPTACION DEL PROYECTO DE REHABILITACION DEL MERCADO DE FRUTAS Y VERDURAS

PROYECTO DE EJECUCIÓN. ANEJOS

MAYO 2017

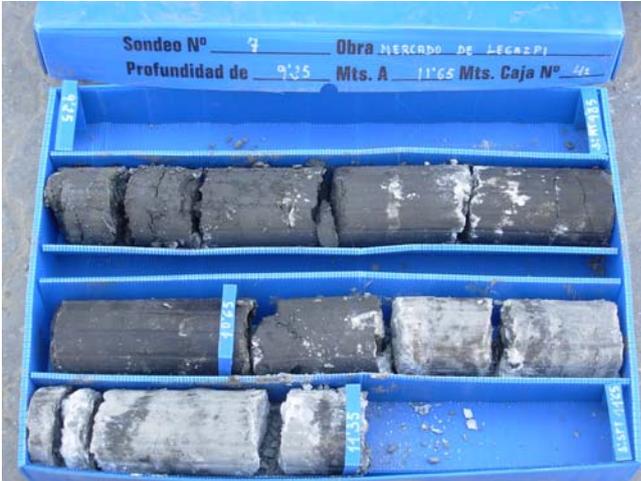
Sondeo S-7, C-4, de 9,25 m a 11,65 m de profundidad

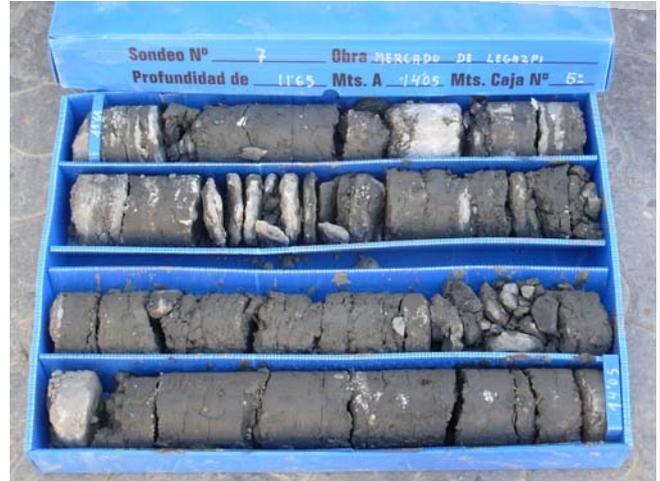
Sondeo S-7, C-5, de 11,65 m a 14,05 m de profundidad

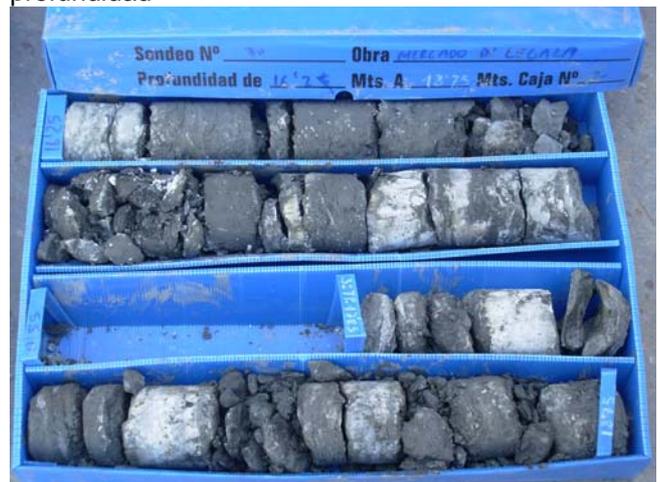
Sondeo S-7, C-7, de 16,25 m a 18,75 m de profundidad

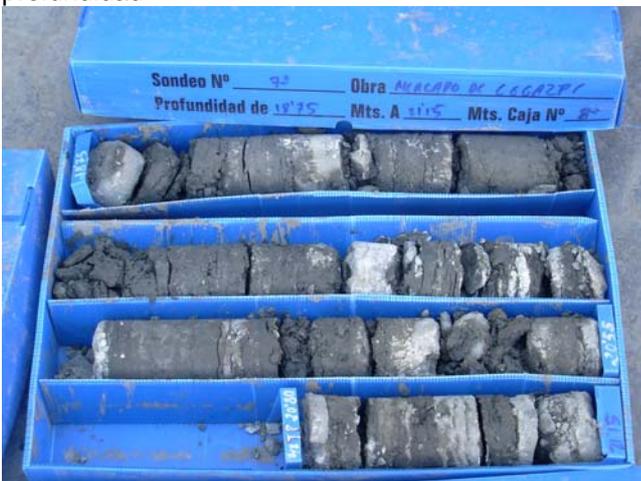
Sondeo S-7, C-8, de 18,75 m a 21,15 m de profundidad

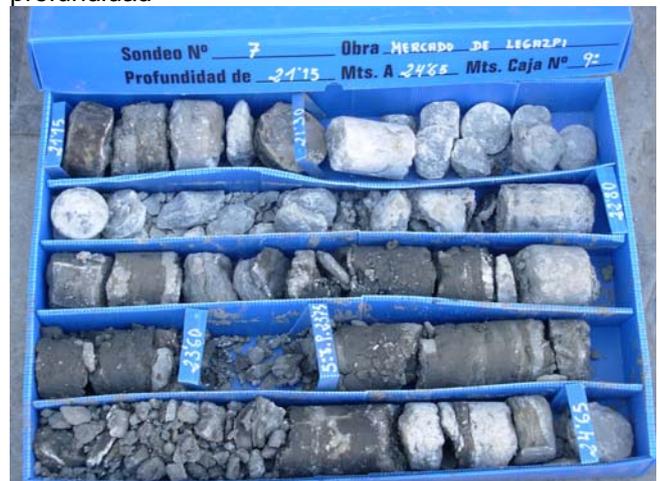
Sondeo S-7, C-9, de 21,15 m a 24,65 m de profundidad

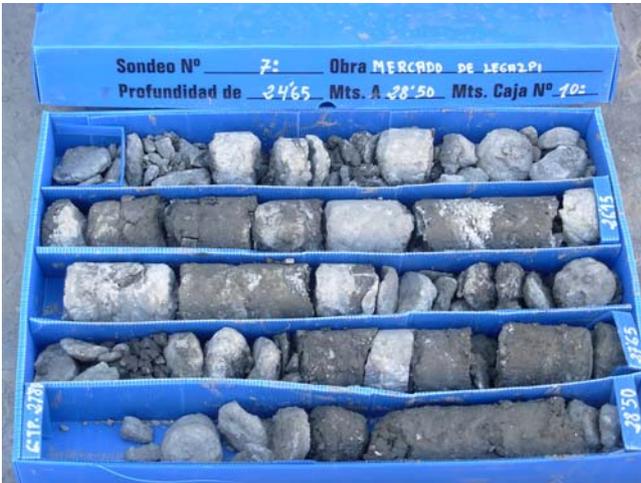
Sondeo S-7, C-10, de 24,65 m a 28,50 m de profundidad

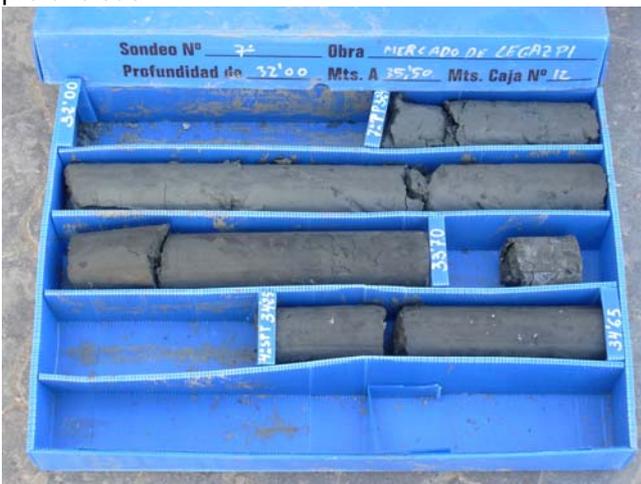
Sondeo S-7, C-12, de 32,00 m a 35,50 m de profundidad

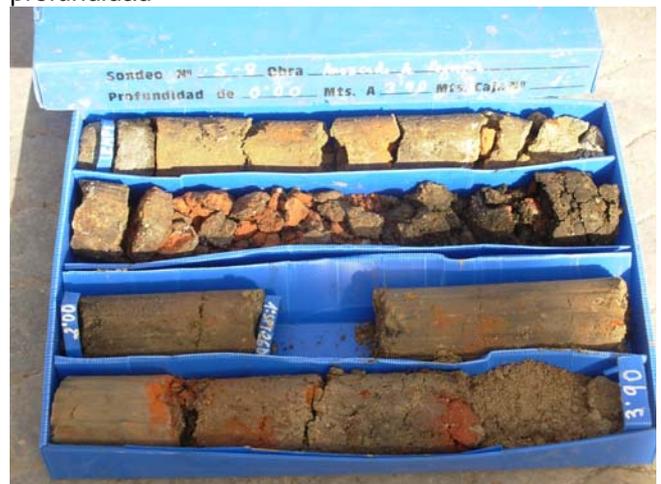
Sondeo S-8, C-1, de 0,00 m a 3,90 m de profundidad

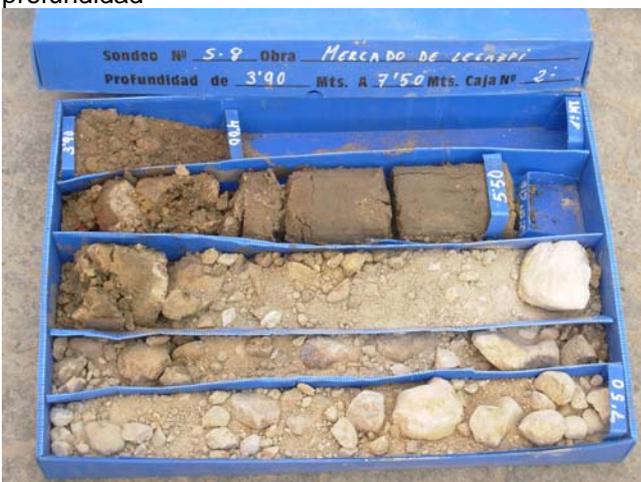
Sondeo S-8, C-2, de 3,90 m a 7,50 m de profundidad

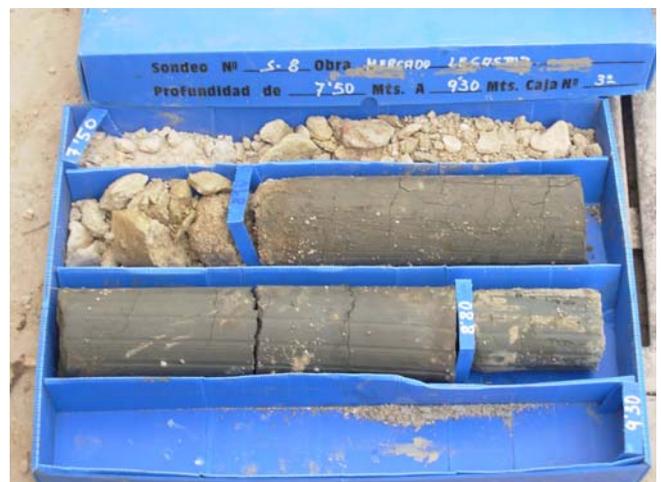
Sondeo S-8, C-3, de 7,50 m a 9,30 m de profundidad

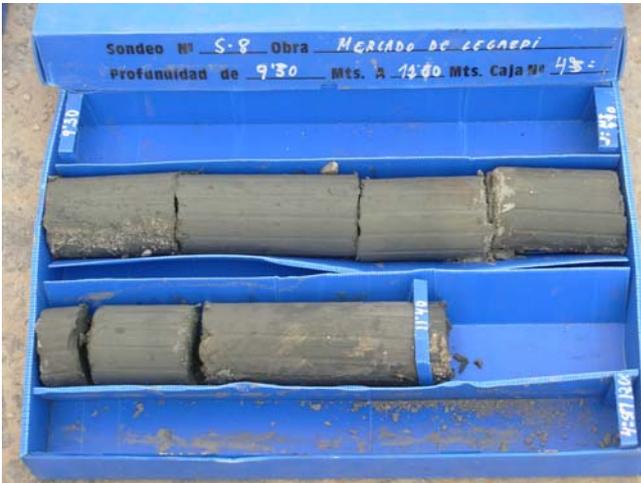
Sondeo S-8, C-4, 9,30 m a 12,10 m de profundidad

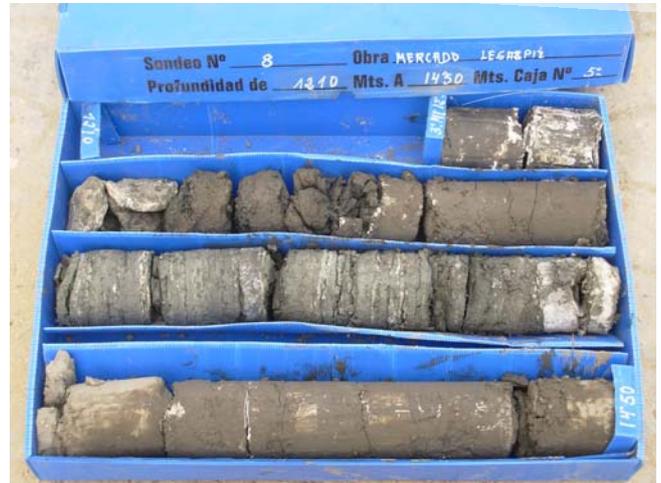
Sondeo S-8, C-5, de 12,10 m a 14,50 m de profundidad

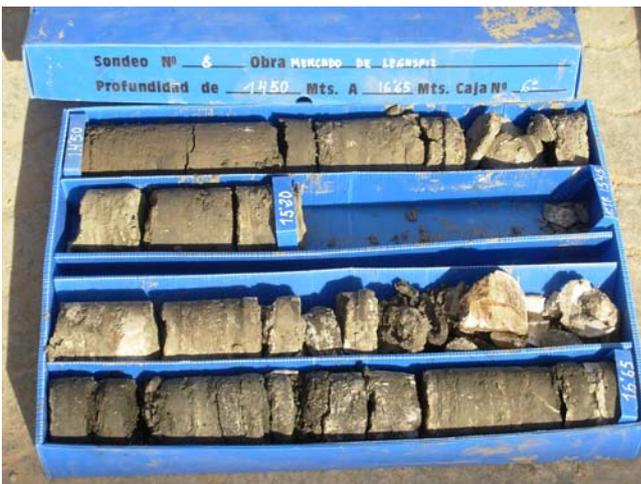
Sondeo S-8, C-6, de 14,50 m a 16,65 m de profundidad

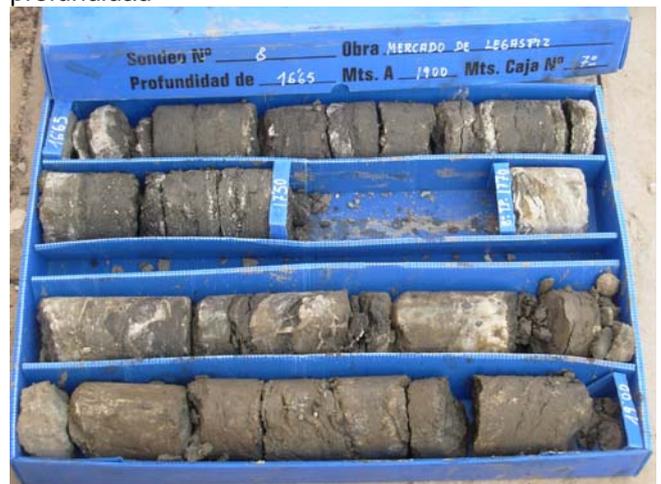
Sondeo S-8, C-7, de 16,65 m a 19,00 m de profundidad

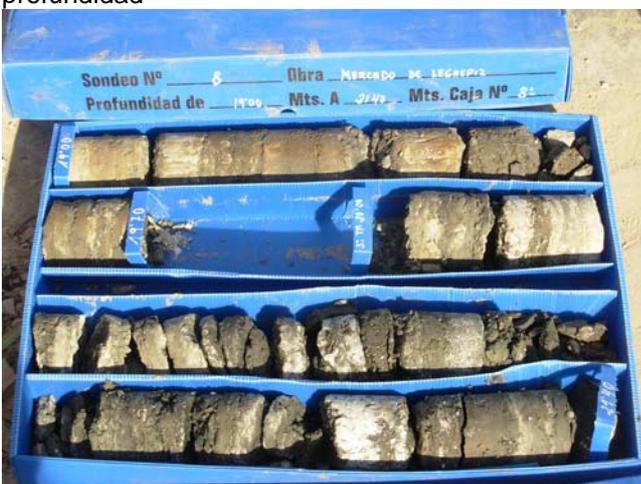
Sondeo S-8, C-8, de 19,00 m a 21,40 m de profundidad

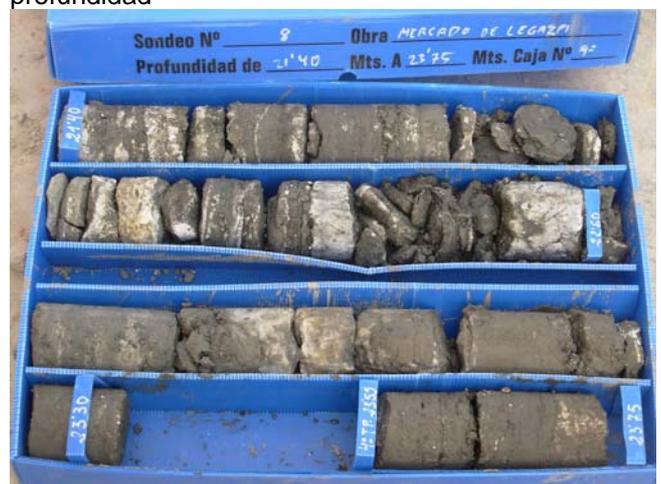
Sondeo S-8, C-9, de 21,40 m a 23,75 m de profundidad

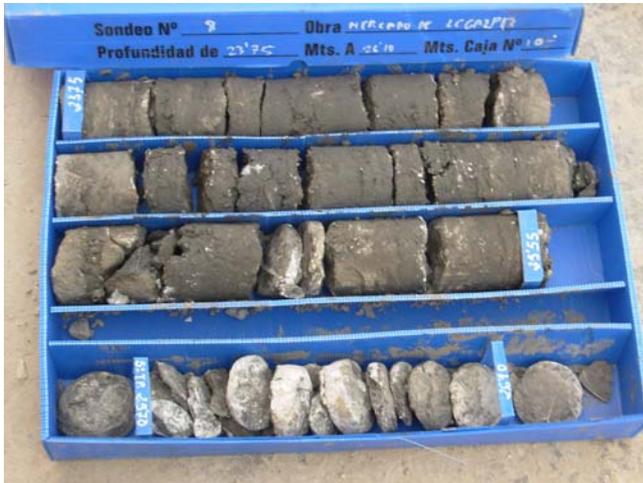
Sondeo S-8, C-10, de 23,75 m a 26,10 m de profundidad

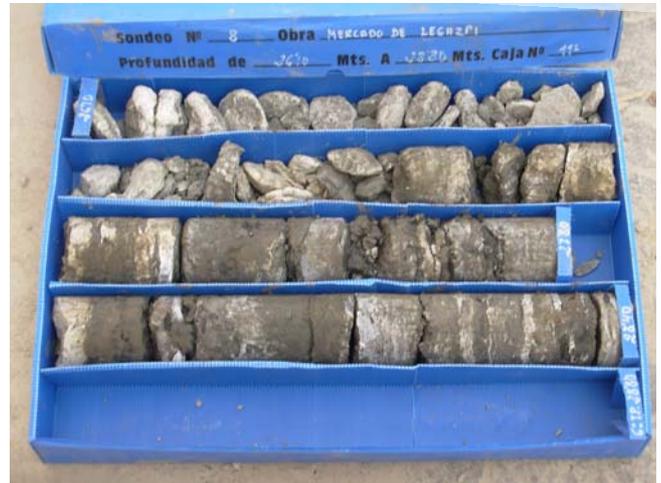
Sondeo S-8, C-11, de 26,10 m a 28,80 m de profundidad

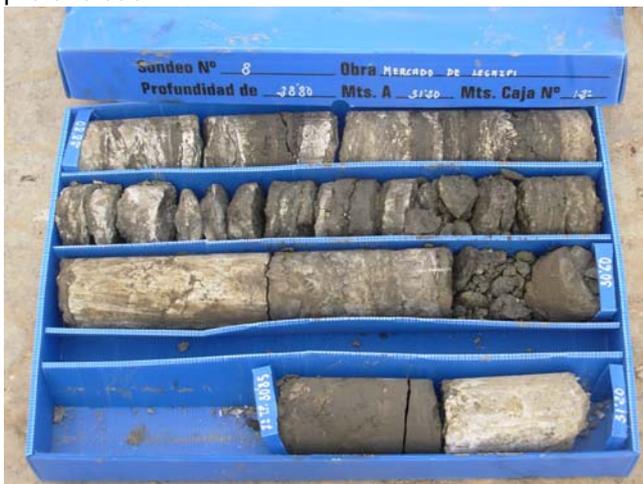
Sondeo S-8, C-12, de 28,80 m a 31,20 m de profundidad

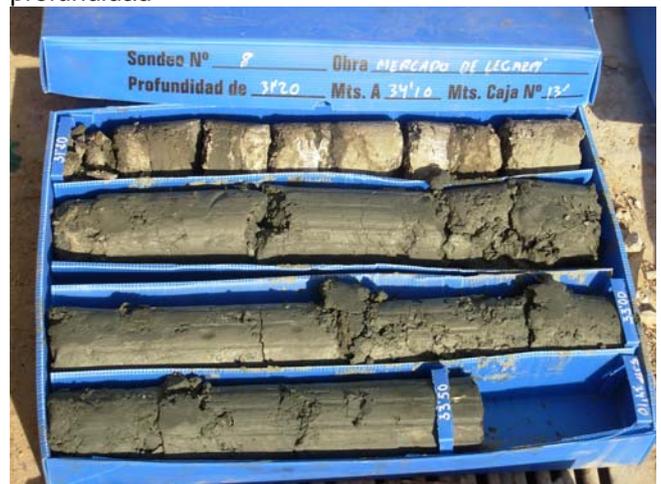
Sondeo S-8, C-13, de 31,20 m a 34,10 m de profundidad

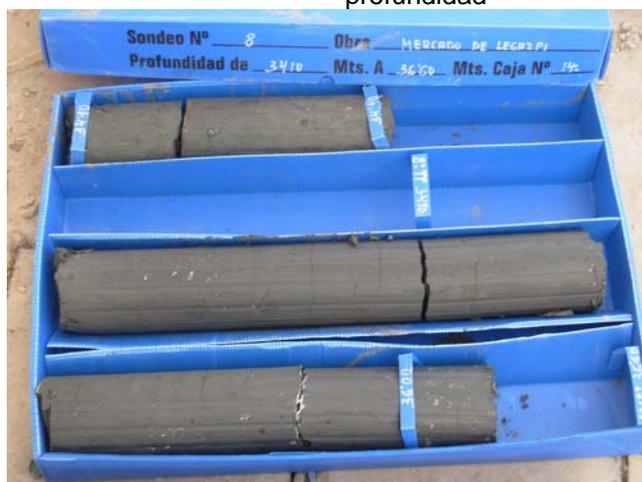
Sondeo S-8, C-14, de 34,10 m a 36,60 m de profundidad
