**PROYECTO DE RECUPERACIÓN DEL MURO DE CERRAMIENTO PERIMETRAL EN  
EL JARDÍN “EL CAPRICHÓ” DE LA ALAMEDA DE OSUNA.**

**I FASE**

### **2 MEMORIA DESCRIPTIVA I FASE.**

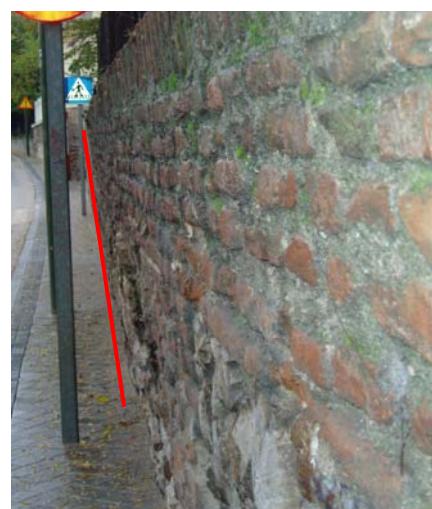
*Aquí se observa el mismo efecto que en las fotografías de la página anterior, pero en una parte del tramo de cerramiento en que la parte inferior está compuesta por mampostería de piedra careada.*
