ESTADO DEL PALACIO (2008)

PROYECTO DE INTERVENCION PALACIO

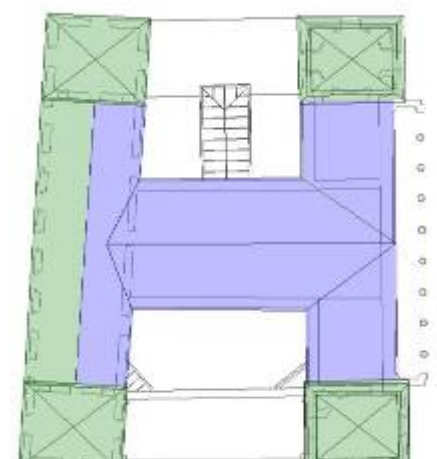
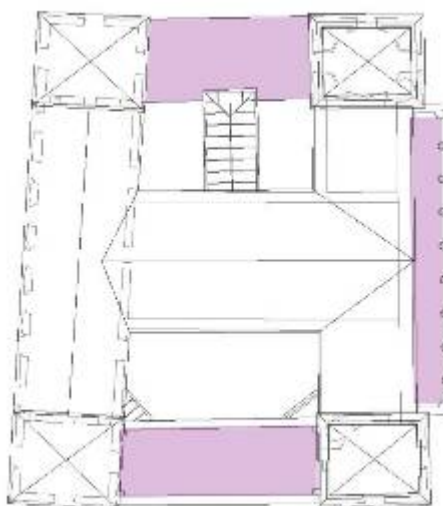
- Reutilización de pizarras 30x15
- Formato nuevo 40x20

Para el resto de cubierta inclinada, se empleó tanto para impermeabilizar como para regularizar la base de colocación de las pizarras, tablero fenólico hidrófugo de 19mm, con rastreles de 40x60mm para anclaje de las piezas. Total ejecutado 666,70m² (Ver foto 9-10)

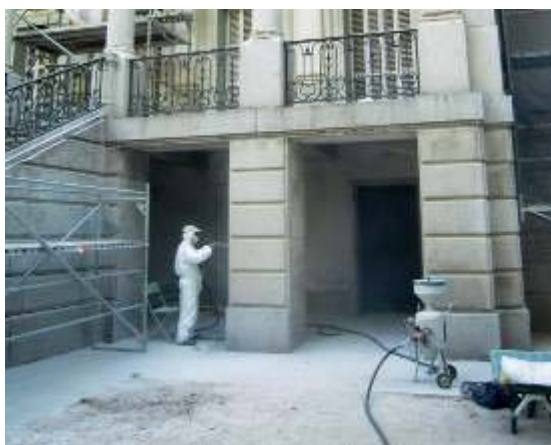
Se eliminó el antiguo rejuntado de cemento, situado en el área de la escalera y zócalos, dado que este tipo de mortero puede aportar sales solubles al material pétreo, además de tener un comportamiento mecánico muy diferente al de la piedra, así como una resistencia mayor y una menor porosidad. Este proceso se realizó con cinceles planos para no dañar la superficie de la piedra.

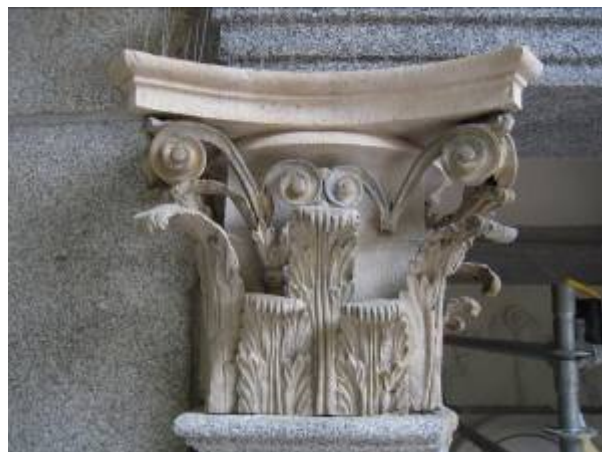
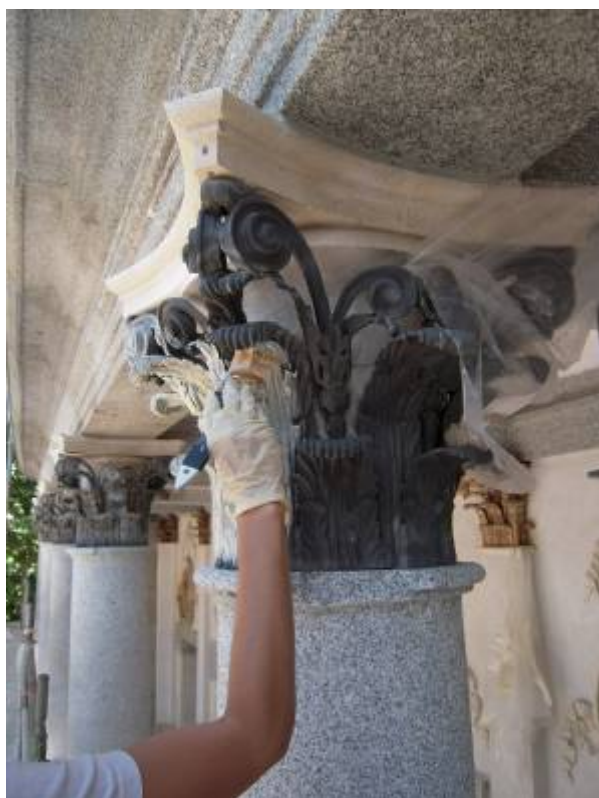
Solamente los capiteles N° 1,2,8 tenían esta pátina, que resultó no ser original al comprobar que se hallaba sobre biodepósitos en determinadas zonas.

A los capiteles de plomo visto, se les aplicó una capa de intervención de paraloid B72 al 5% en tolueno y sobre esta se patinaron nuevamente con pintura al silicato para unificar el acabado imitación piedra ya existente.

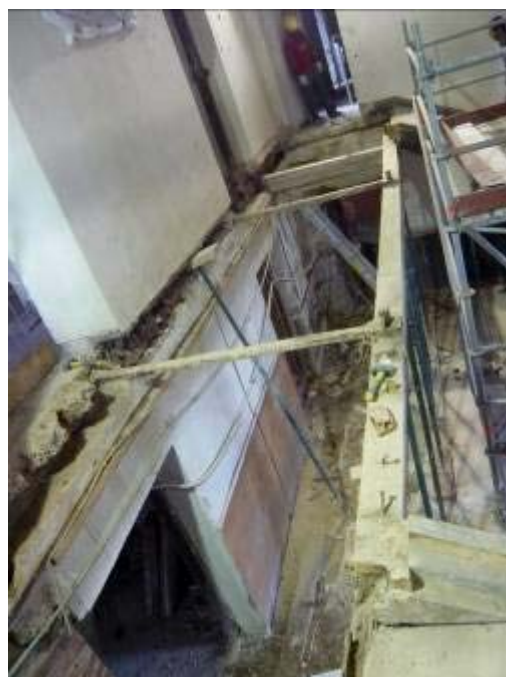
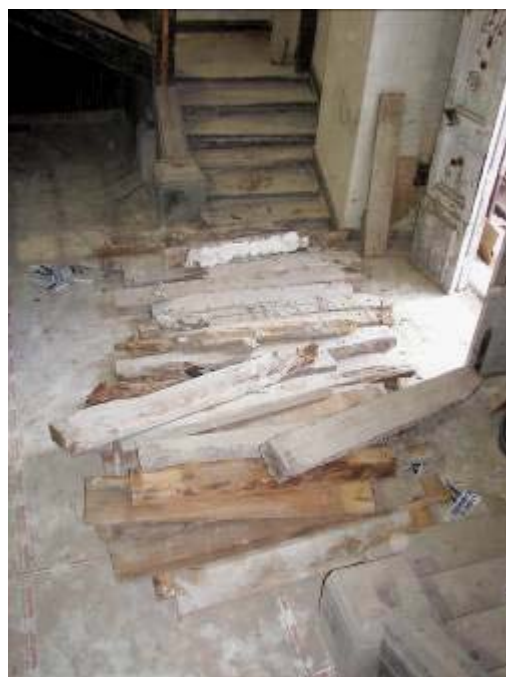
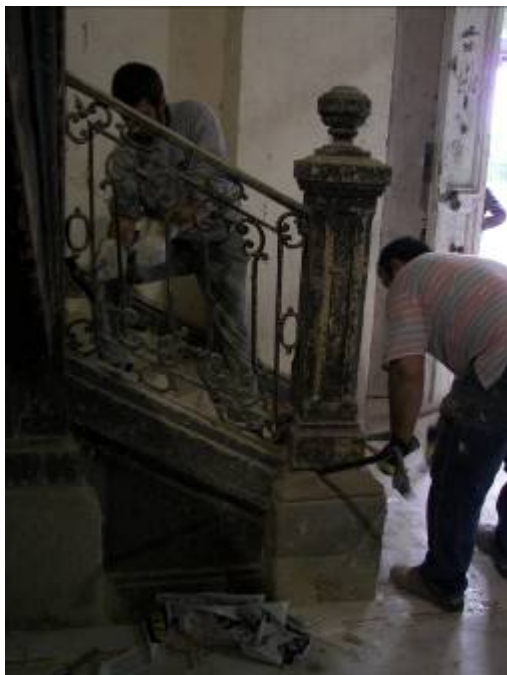
Los 4 últimos peldaños del tramo derecho presentaban un fuerte ataque de xilófagos activo, llegando incluso a observar la huida hacia los muros de las termitas al retirar los peldaños.

Los escalones afectados por el ataque de termitas, tras su cuarentena, se reconstruyeron en un 60% de su volumen con resina epoxidica y carga sílice armada con varillas de fibra de vidrio y se colocaron anclados a unos muretes de material fabricados a medida, de esta forma, se consiguió salvar los peldaños originales de la escalera y al mismo tiempo crear una barrera de resina epoxi infranqueable por futuros ataques de xilófagos.

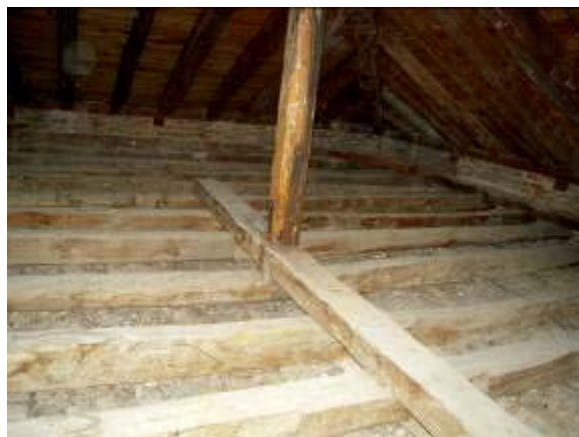
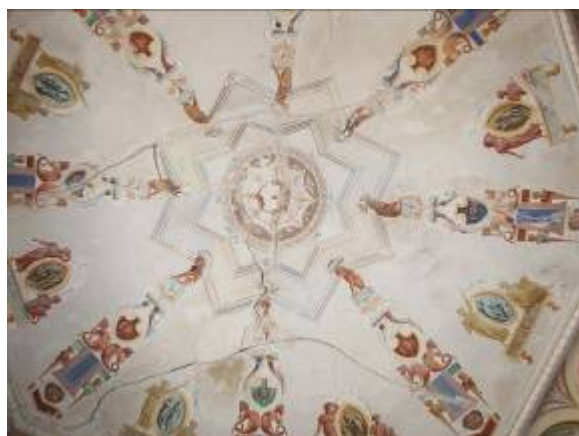
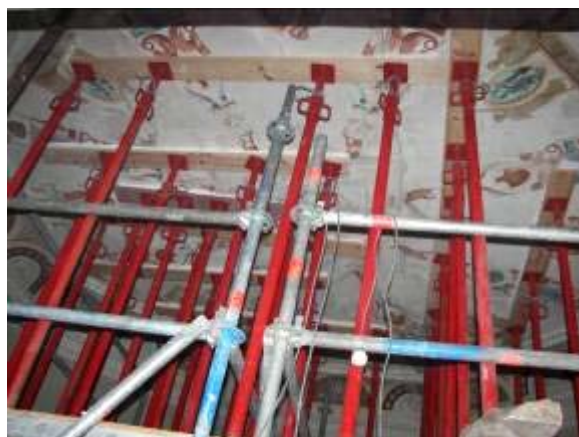
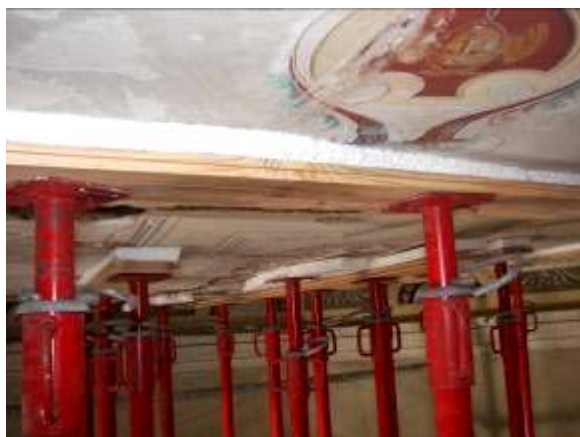
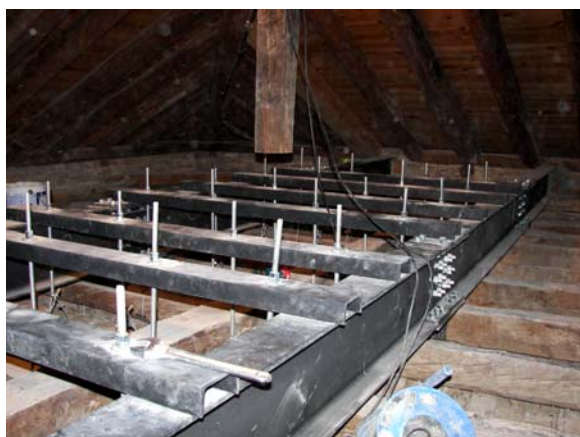
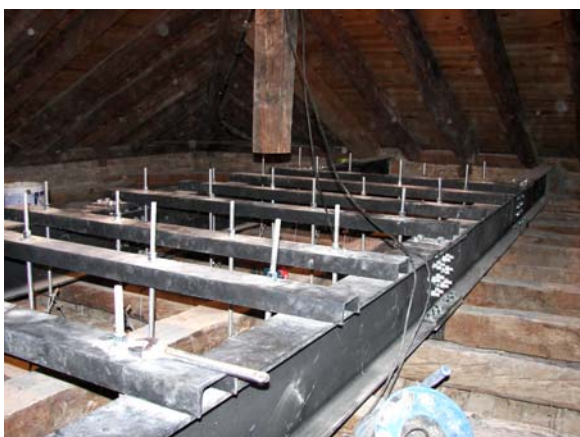
Intervención estructural Bajo cubierta y Forjado

El techo presentaba descuelgues y grietas de lado a lado de la habitación. La pintura mural presentaba repintes corrimientos y falta de cohesión.

La primera actuación consistió en independizar el techo de la cubierta.

Se cruzó de muro a muro de la torre dos IPN de 270mm. de acero dispuestas en paralelo y mecanizadas con solapes de placa y tornillo para poder manipular las piezas por el bajo cubierta, las cabezas de las 2 vigas se recibieron a los muros soldadas a unas placas y con mortero de anclaje. Sobre estas vigas se dispusieron en perpendicular 7 UPN de 100mm.de acero con una serie de calados diseñados para albergar garrotas de varilla roscada que funcionaran como tensores.

Una vez montada la estructura, se procedió a cortar el pendolón en contacto con las vigas de madera, se abrazaron los cabeos del forjado con cable de acero protegido y gradualmente fueron apretándose las tuercas de los tensores para corregir así las deformaciones de la madera.
