MERCADO DE LEGAZPI

ADAPTACION DEL PROYECTO DE REHABILITACION DEL MERCADO DE FRUTAS Y VERDURAS

PROYECTO DE EJECUCIÓN. INFORME ESTADO ACTUAL ESTRUCTURA MERCADO
MAYO 2017

INFORME DE RESULTADOS DEL ESTUDIO
REALIZADO SOBRE EL ESTADO ACTUAL DE LA
ESTRUCTURA DEL ANTIGUO MERCADO DE
FRUTAS Y VERDURAS DE LEGAZPI (MADRID)

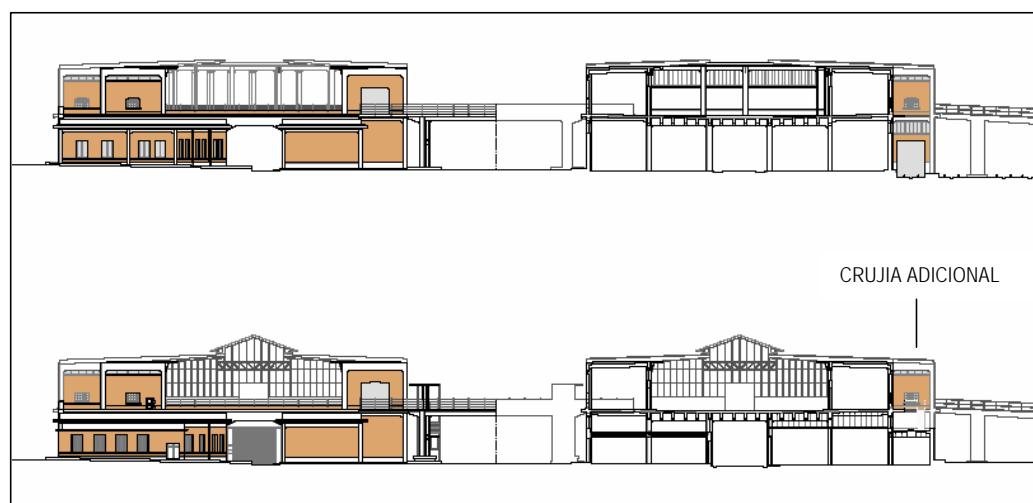
Figura nº 1

La estructura del edificio que albergaba el Mercado de Frutas y Verduras de Legazpi sito en la parcela triangular comprendida entre la M-30 y las calles Maestro Arbós y Vado de Santa Catalina con acceso hacia la Plaza de Legazpi, se compone de una estructura de hormigón armado, cuya sección transversal presenta cinco crujías de 6,5 metros con la crujía adicional para la *ferrovía* de 4,5 metros de luz. La luz a cara de pilares es de 6,0 metros (véase la figura nº 1); la geometría del forjado es esquemáticamente la siguiente:

Canto (H).....	variable entre 10 y 20 cm
Intereje (s).....	1,30 cm
Ancho del nervio en cara inferior	15,0 cm

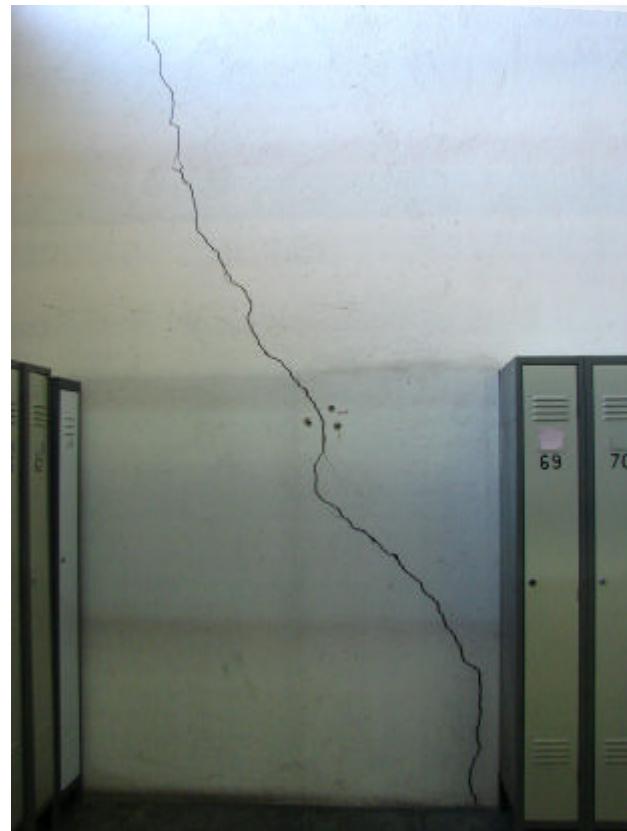
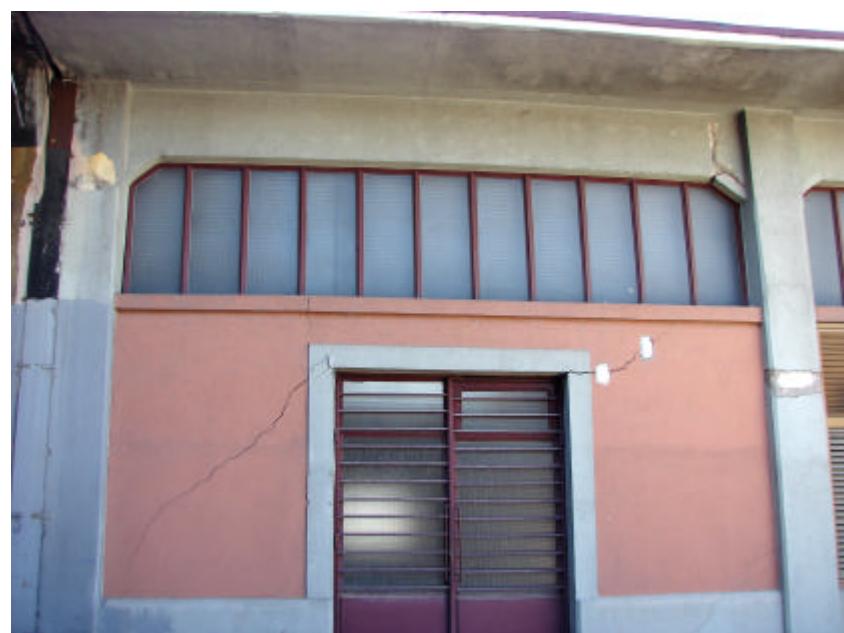
Figura nº 6

Un grupo singular de estas fisuras, por su cuantía y magnitud, está formado por las observadas en cerramientos y particiones interiores en la zona de esquina entre la fachada más próxima al río y la adyacente a la avenida del Manzanares (véase por ejemplo la figura nº 6). Este grupo de fisuras tiene síntomas de ser recientes y están acompañadas, además, de desplomes en fábricas de cerramiento en planta baja en la zona del saliente que dicha planta tiene en la esquina, cuyo forjado de cubierta se encuentra apuntalado (véase la figura nº 7).

Fisuras en fachada y particiones interiores en la zona de esquina entre las fachadas de la Avenida de Manzanares y la adyacente al río

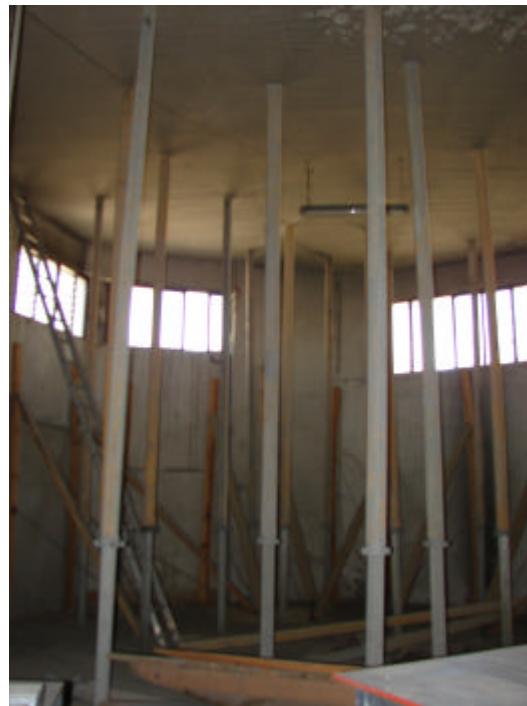
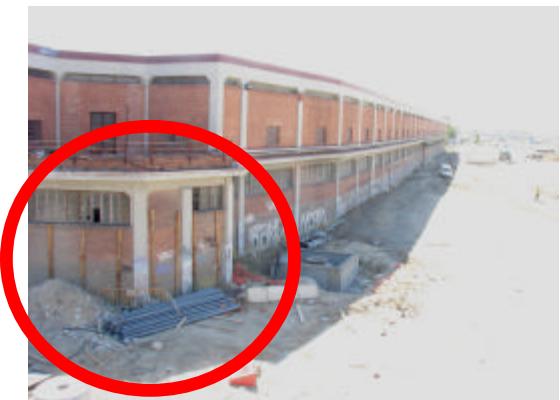
Figura nº 7

Vistas del cuerpo que sobresale en la esquina de las fachadas adyacentes a la Avda. del
Manzanares y al río respectivamente

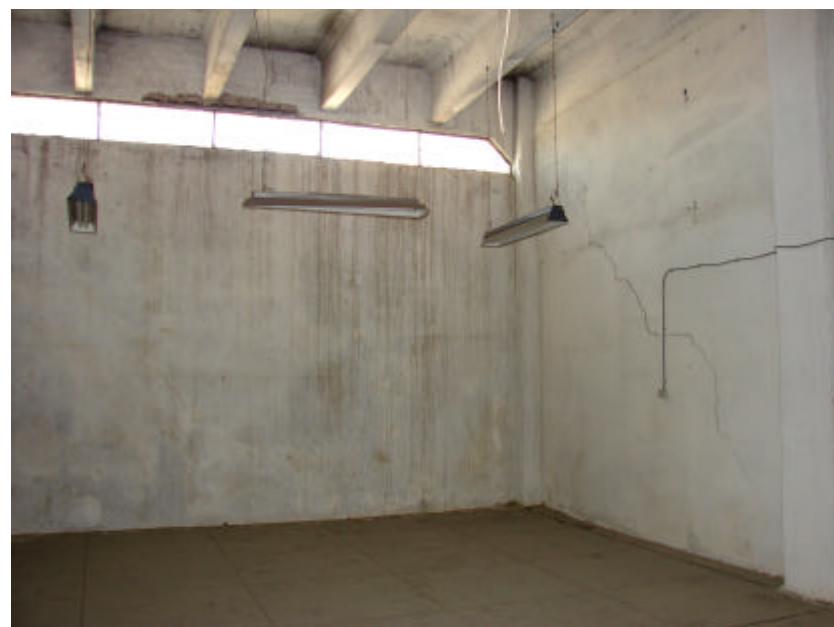
Figura nº 8

El resto de este tipo de daños se presenta de forma errática en diferentes zonas del inmueble, principalmente en los módulos adyacentes a calle Maestro Arbós y al río. Obsérvese por ejemplo la figura nº 8.

Véase una de las fisuras de trazado inclinado en una de las particiones de
planta primera

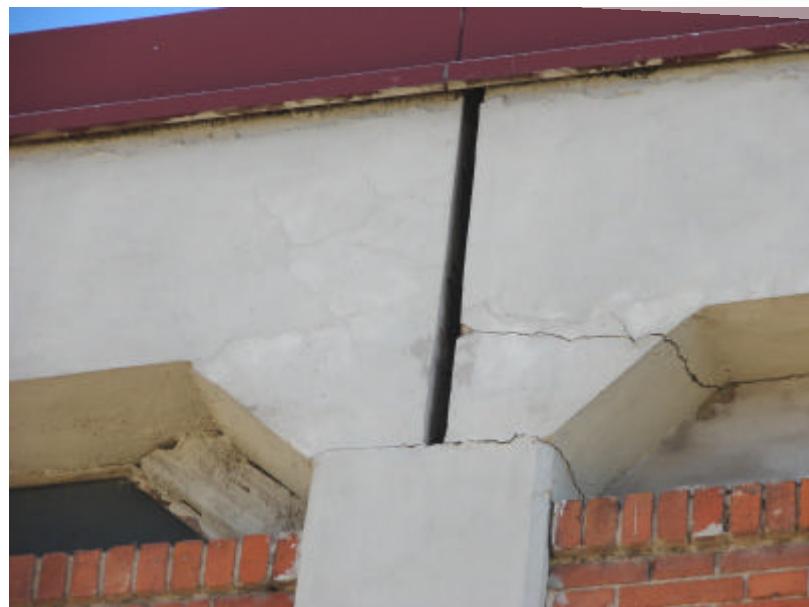
Figura nº 9

- b) Se observan en numerosas localizaciones fisuras de diferentes trazados en nudos acartelados pilar-viga de cubierta, principalmente en vigas de fachada, que en general son horizontales (véase la figura nº 9) o inclinadas (obsérvese la figura nº 10).

Fisuras en nudo pilar-viga de cubierta

A.2.) Respecto a los daños observados en nudos (daños descritos en los puntos b), c) y d) del apartado 4), cabe indicar que su origen reside en detalles no del todo satisfactorios en la ejecución de dichos nudos. La repercusión en la seguridad de estas anomalías de armado fue analizada en el Informe emitido por INTEMAC con fecha 28 de septiembre de 1998, referido anteriormente, en el que se indicaba lo siguiente:

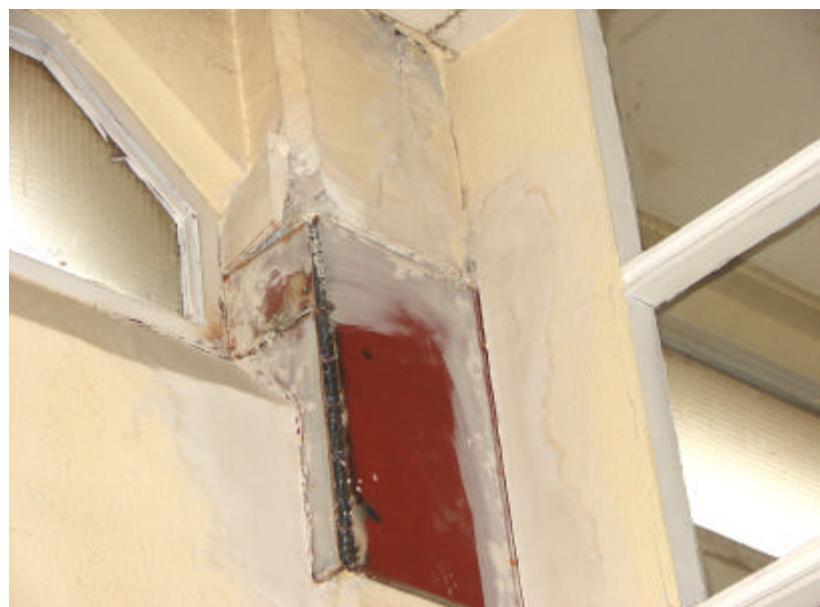
Figura nº 10

Fisuras en nudo pilar-viga de cubierta

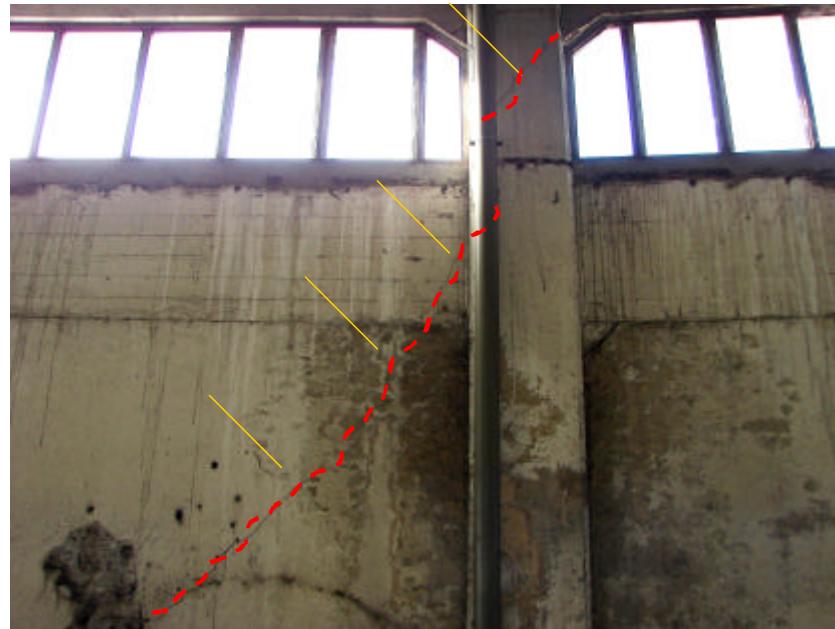
Figura nº 11

Cabe señalar que, en un caso, se presentan combinadas las fisuras descritas en los puntos a) y b), siendo la fisura en estructura continuación de la fisura en la fábrica (véase la figura nº 11).

Fisura de trazado inclinado en fábrica de cerramiento de planta primera, que continúa por el soporte (zona próxima a la esquina entre Calle 30 y C/ Maestro Arbós)

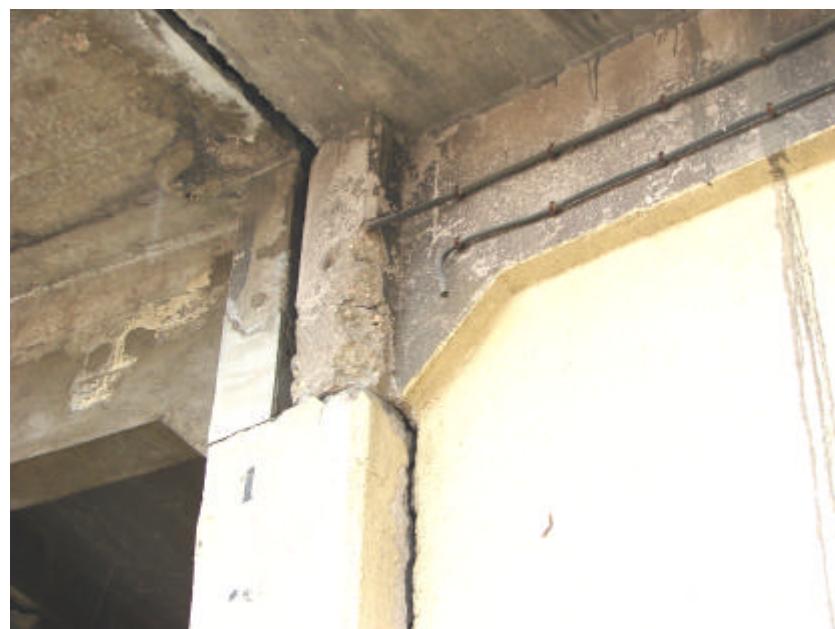
Figura nº 12

También se observan daños en el entorno de juntas en jácenas del nivel de techo de planta primera, si bien en este caso las lesiones tienden a concentrarse en el borde del acartelamiento de la jácena.

Fisuras y desconchones en vigas de cubierta, en zonas de juntas de dilatación

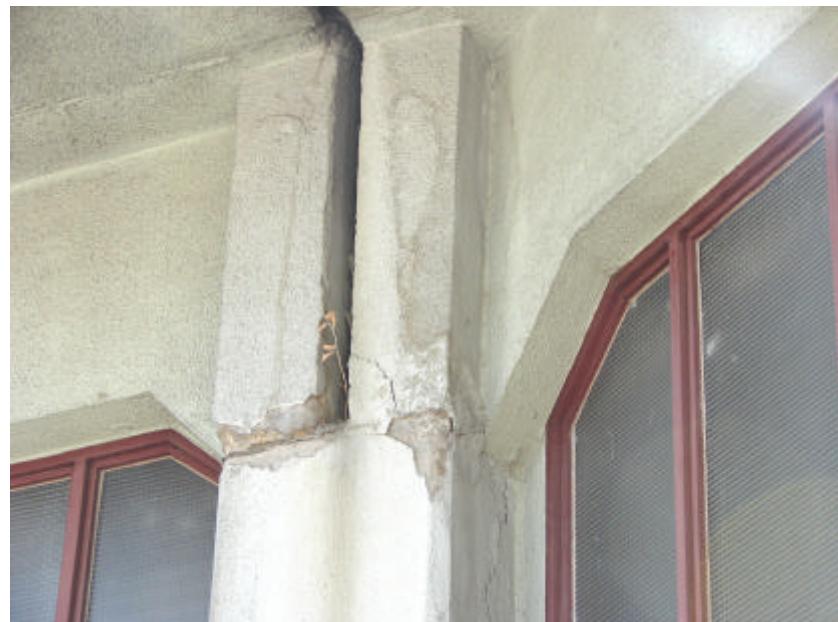
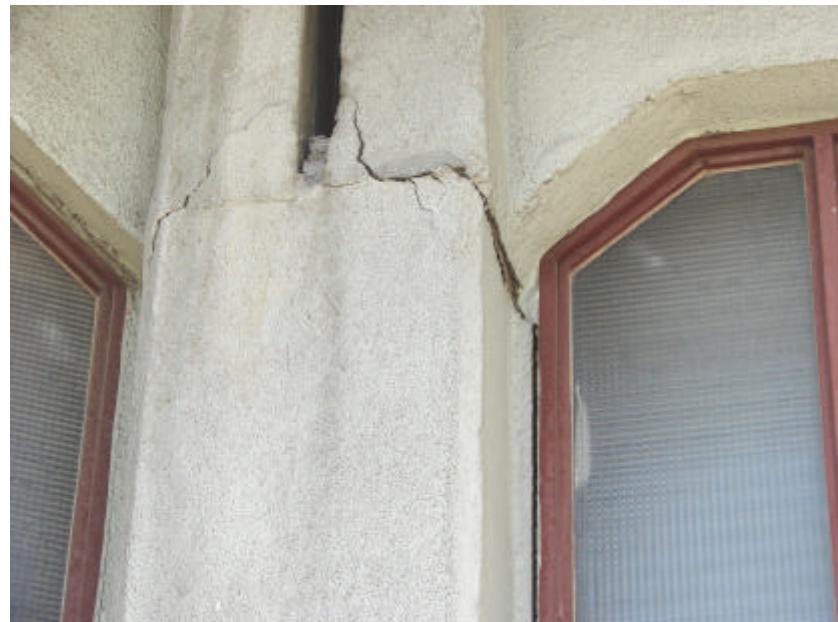
Figura nº 13

Fisuras y desconchones en vigas de cubierta, en zonas de juntas de dilatación

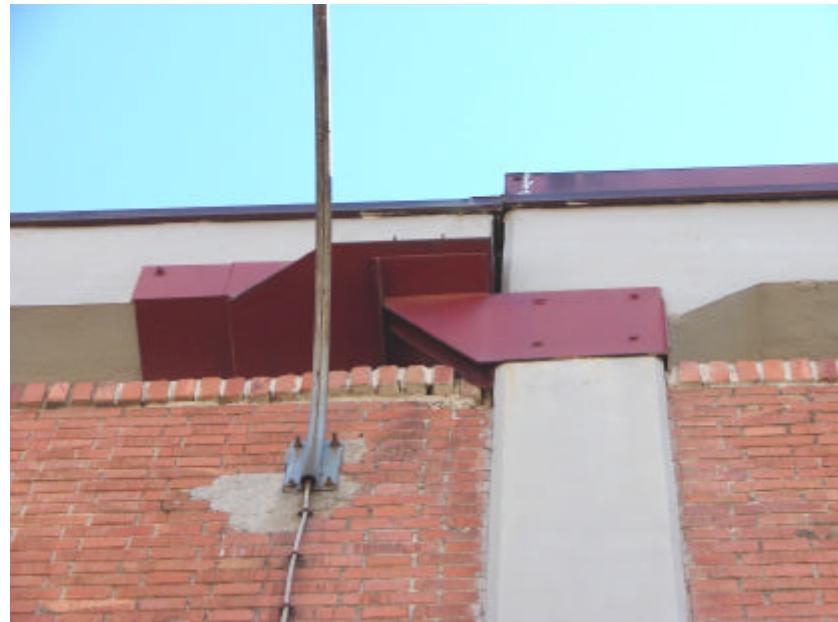
Figura n° 14

Algunas de estas juntas en estructura presentan reparaciones y refuerzos (obsérvese por ejemplo la figura nº 14).

Véanse los refuerzos en una zona de junta de dilatación

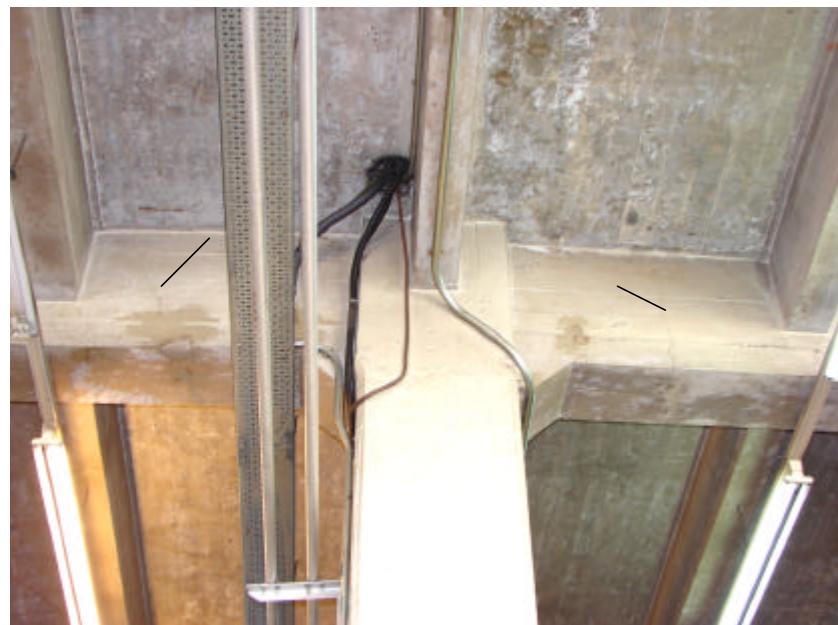
Figura n° 15

Fisuras en vigas

A.3.) En cuanto a las fisuras observadas en algunas vigas en las proximidades de los acartelamientos, y, en otros casos, en zonas centrales de vano (fisuras descritas en el punto d) del apartado 4), aparte de posibles deficiencias de los esquemas de armado ya comentadas, en algunos casos las fisuras están manifestando el comportamiento a flexión de estos elementos, el cual, como detallaremos en el siguiente apartado, es correcto en los casos analizados.

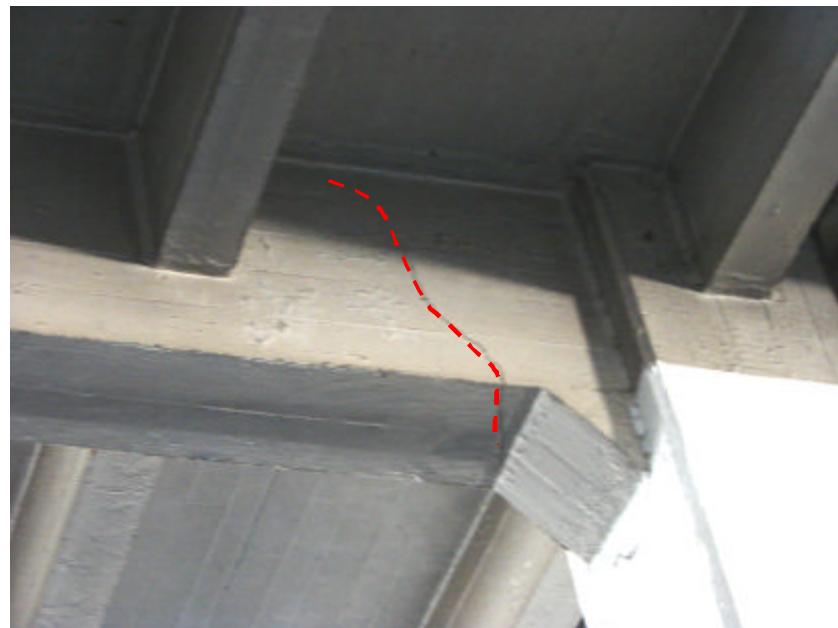
Figura n° 16

Fisura en viga

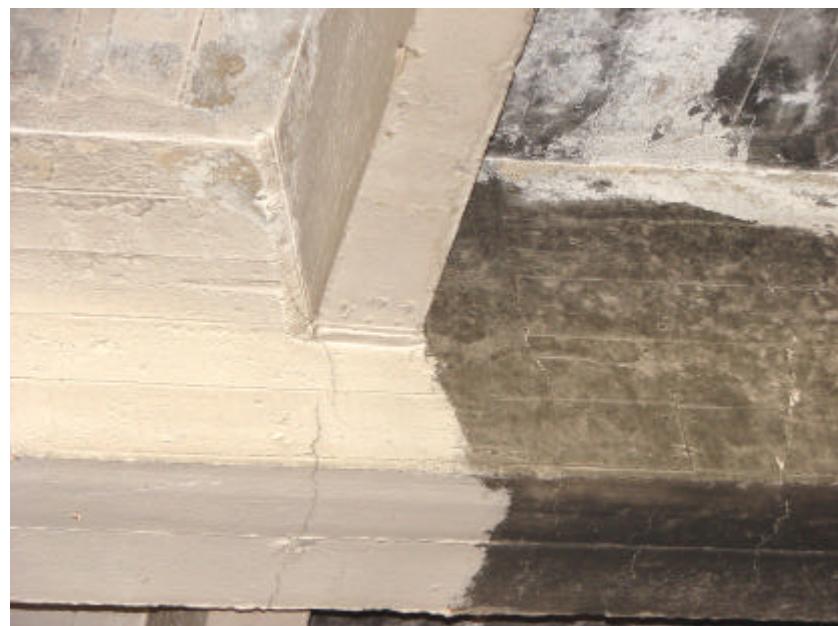
Figura n° 17

Puntualmente se observa también alguna fisura en zona central de vano (obsérvese la figura nº 17).

Fisura en viga en zona central de vano

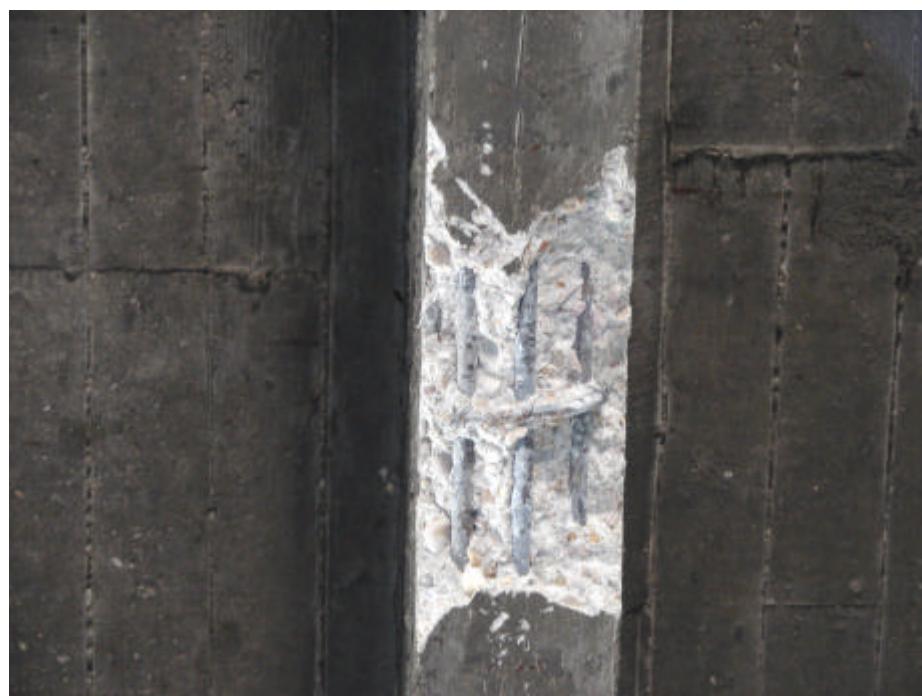
Figura n^o 21

- El recubrimiento de hormigón carbonatado medido en los nervios de forjado oscila entre 1,0 cm y 4,0 cm (siendo el valor promedio de aproximadamente 2,0 cm), alcanzando en muchas ocasiones la posición de las armaduras. En este sentido cabe señalar que algunas de éstas presentaban indicios de corrosión, si bien en ningún caso hemos medido pérdidas de la sección nominal de la armadura significativas.

Calas realizadas para descubrir la armadura *de positivos* de los forjados

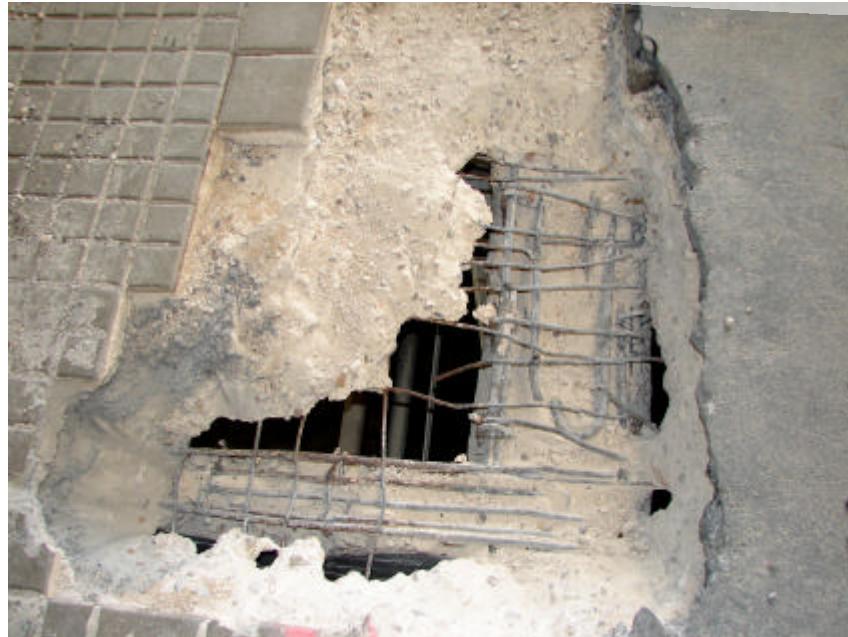
Figura nº 22

Calas realizadas para descubrir la armadura *de negativos* de los forjados

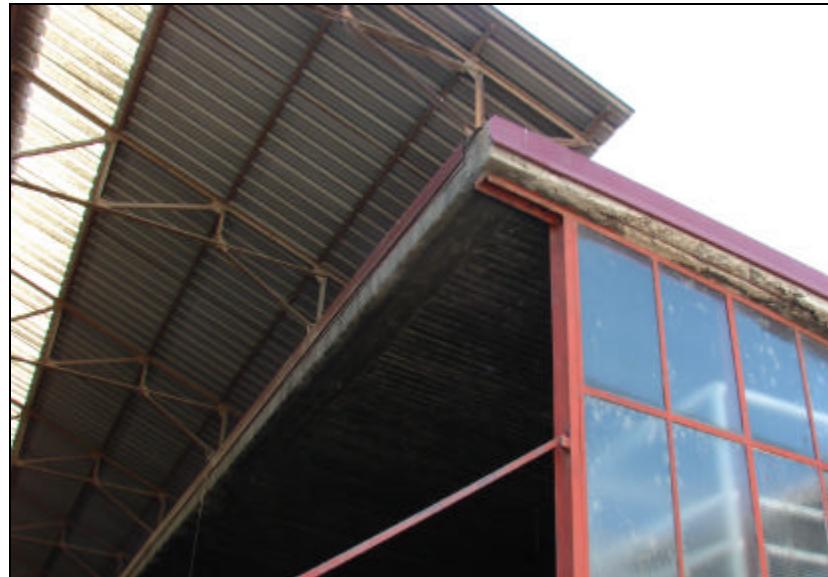
Figura nº 23

Detalle configuración voladizo y estructura de cubierta de la vía central

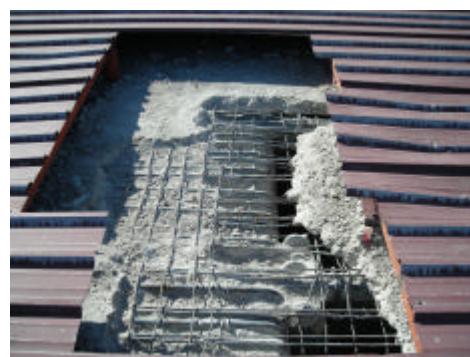
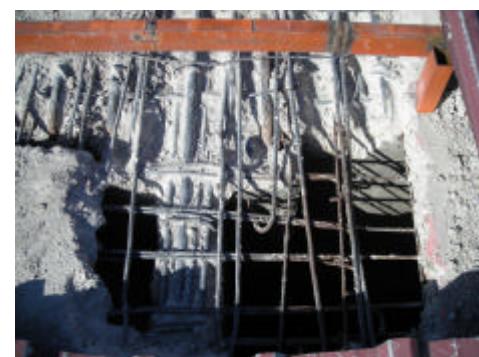
Figura nº 24

Detalle calas efectuadas en voladizos

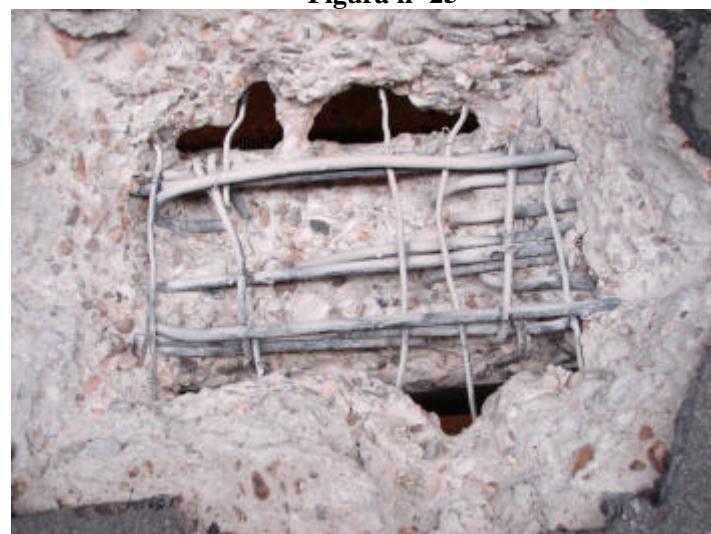
Figura nº 26

- El recubrimiento de hormigón carbonatado medido en dichas vigas alcanza en algunas ocasiones la posición de las armaduras, presentando las barras indicios de corrosión en zonas donde existen humedades. Esta corrosión no ha producido mermas significativas de la sección nominal de las armaduras.

Calas realizadas en viga para descubrir la armadura *de negativos*

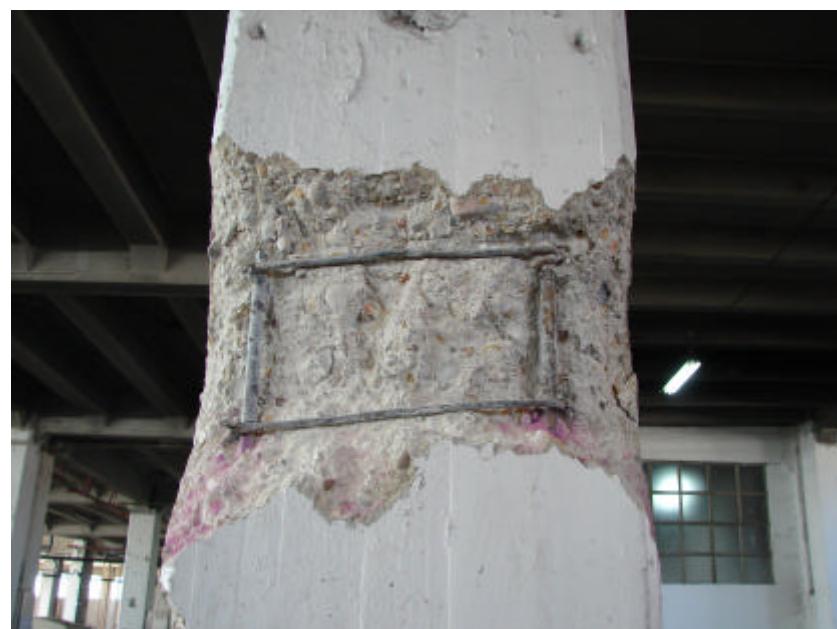
Figura nº 27

Los pilares son en la mayoría de los casos de 50x50 cm, si bien en planta baja, bajo la calzada central, son de 50x60 cm. Asimismo la armadura medida es de diámetro Ø28 en la planta primera, y diámetro Ø20 en la planta baja.

El recubrimiento geométrico medido en pilares varía entre los 20 y los 13,5 cm de unas zonas a otras.

Calas realizadas en pilares de hormigón
