| | <b>MADRID</b> | AYUNTAMIENTO DE MADRID<br>DIRECCIÓN GENERAL DE PATRIMONIO<br>S.D. DE ARQUITECTURA Y CONSERVACIÓN DEL PATRIMONIO |
| PROYECTO:<br>ADAPTACIÓN DEL PROYECTO PARA LA REHABILITACIÓN DEL<br>MERCADO DE FRUTAS Y VERDURAS<br>PROYECTO DE EJECUCIÓN | | |

**NÚMERO:** **EMb03**  
**PLANO:** ESTRUCTURA MERCADO P. BAJA  
ACTUACIONES EN SOLERA Y CIMENTACIÓN BLOQUE 02

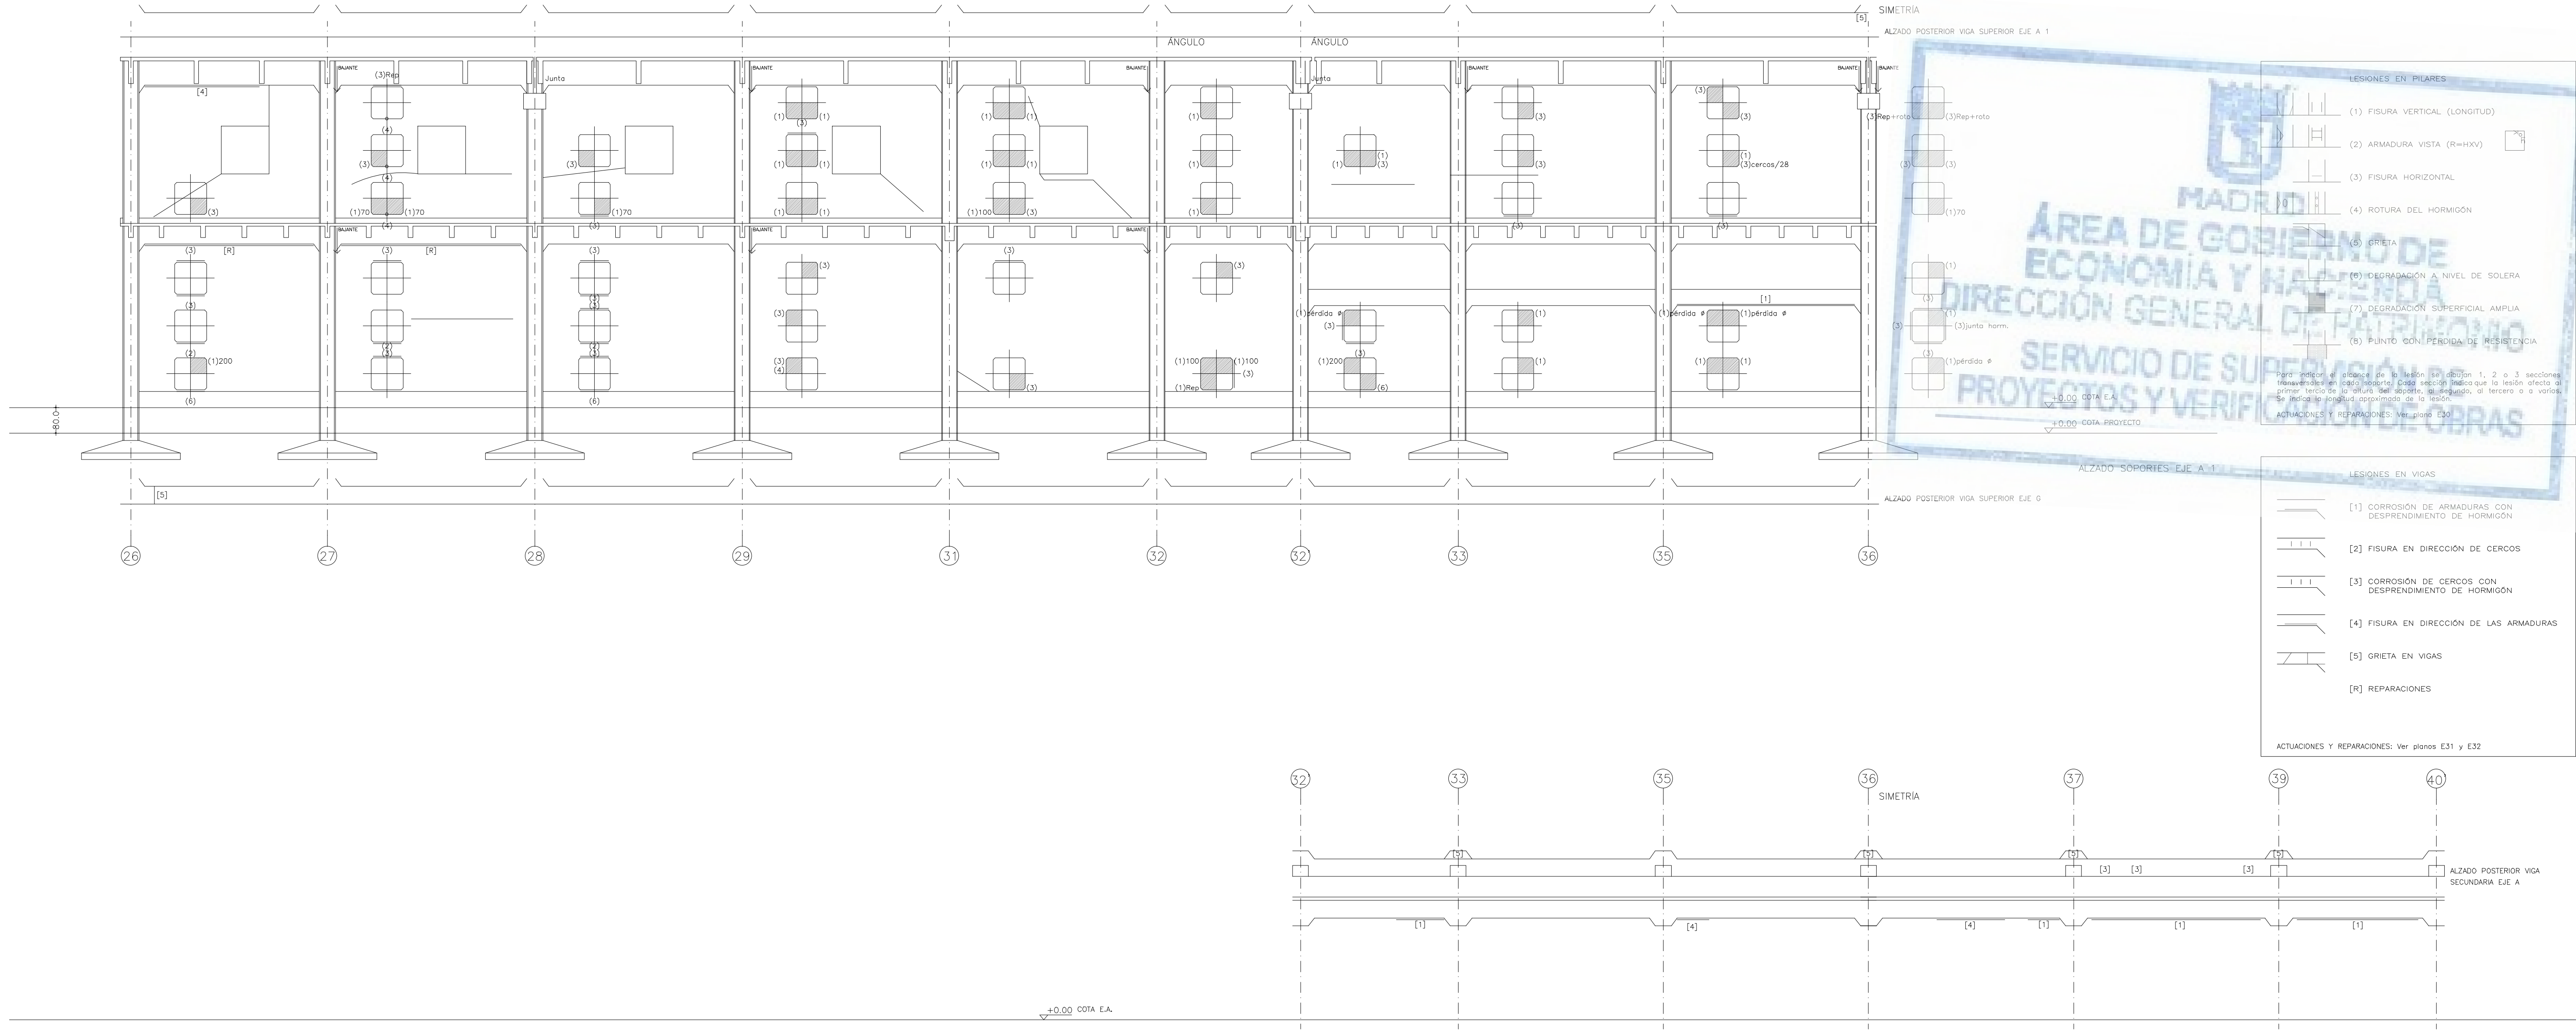
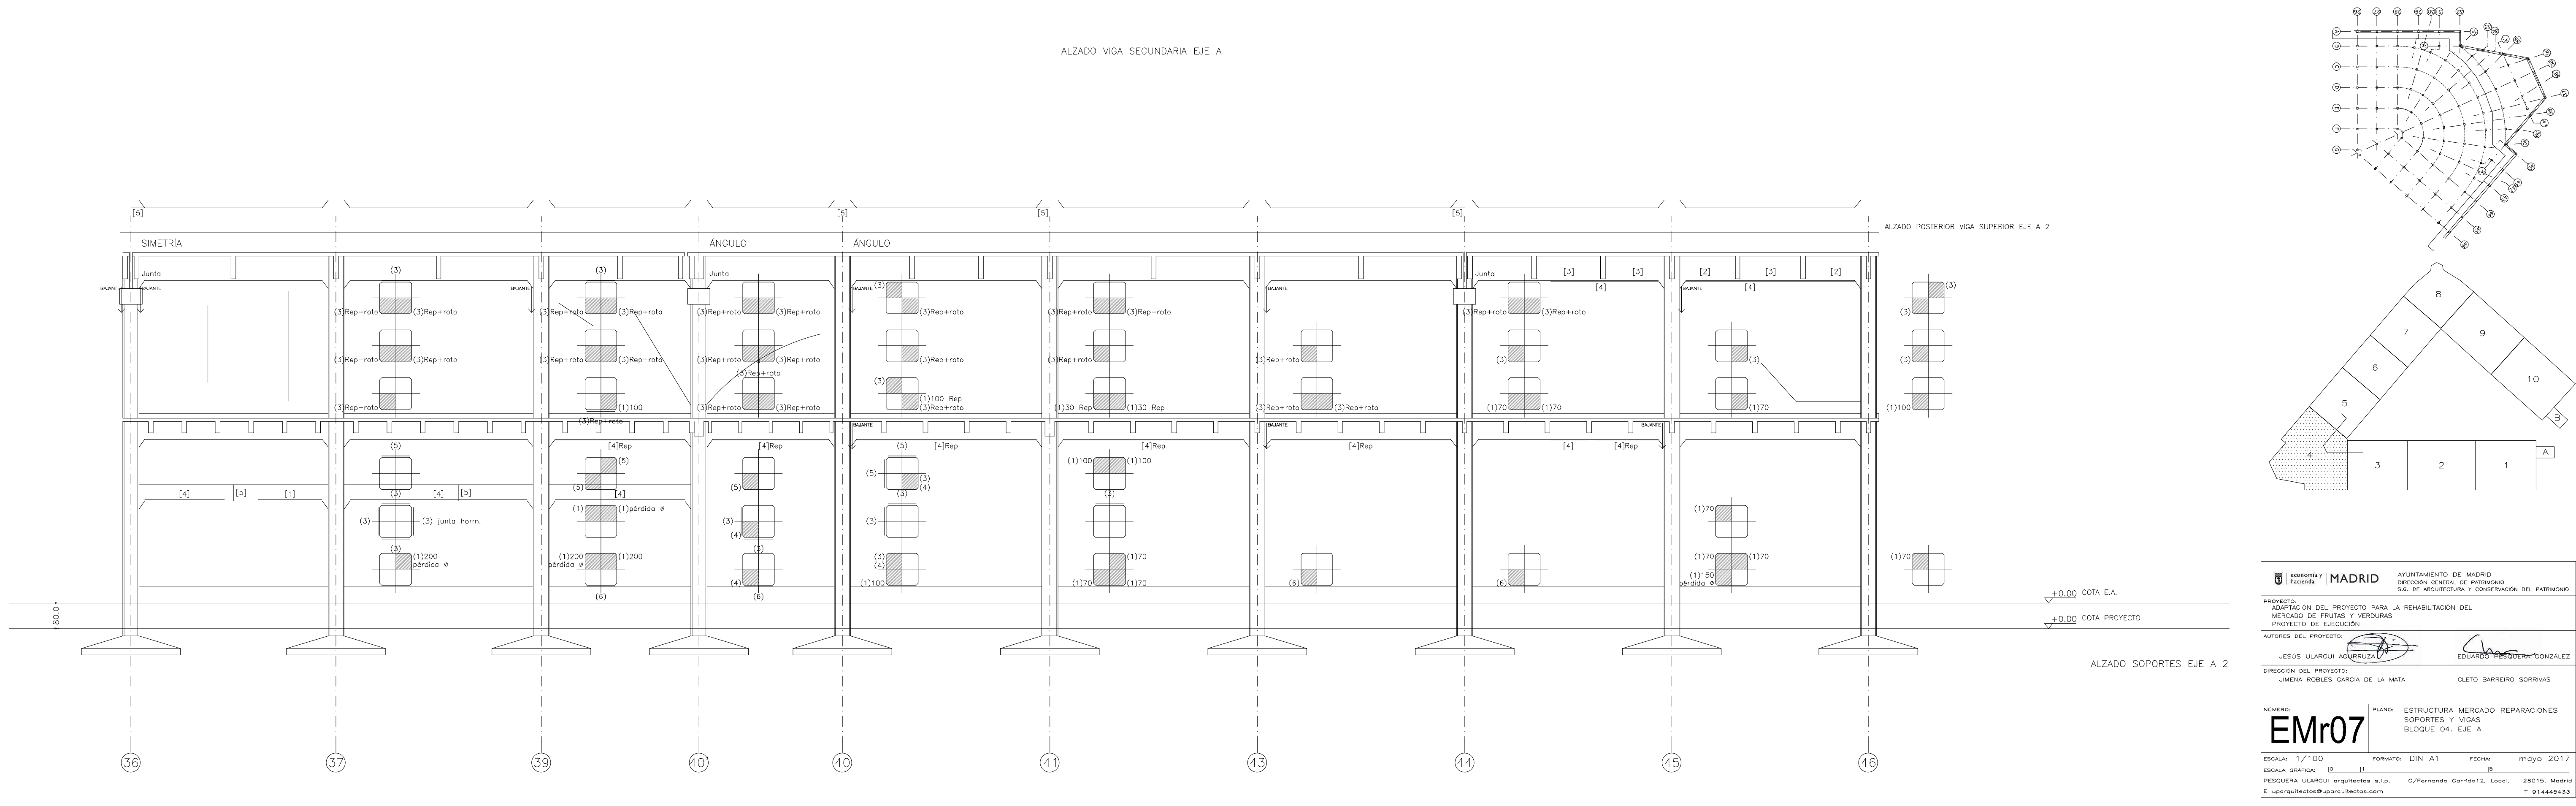
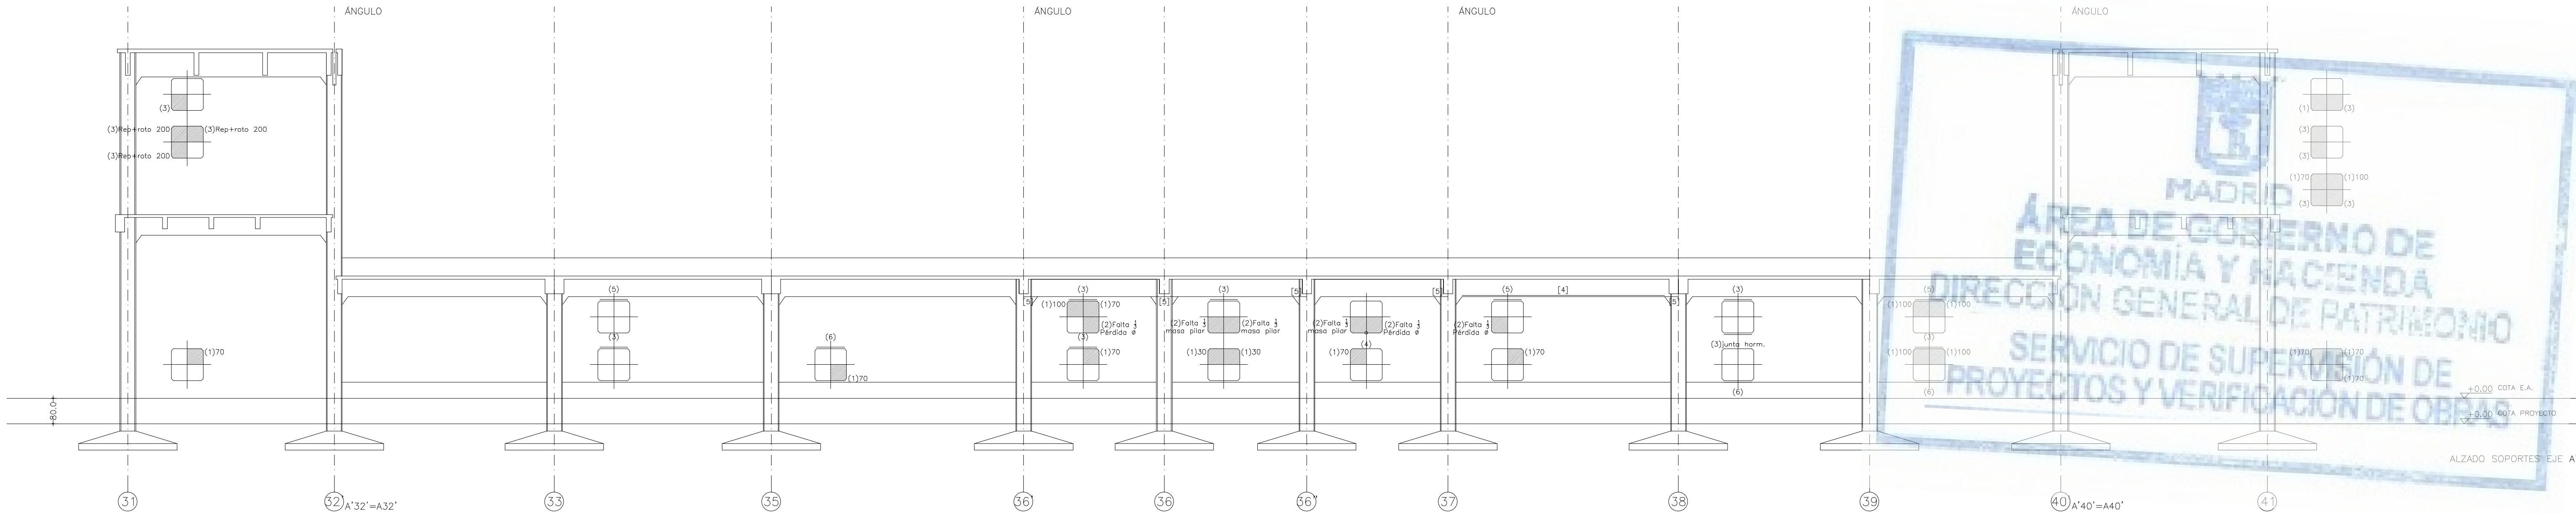
- LESIONES EN PILARES
- (1) FISURA VERTICAL (LONGITUD)
  - (2) ARMADURA VISTA (R=HXV)
  - (3) FISURA HORIZONTAL
  - (4) ROTURA DEL HORMIGÓN
  - (5) GRIETA
  - (6) DEGRADACIÓN A NIVEL DE SOLERA
  - (7) DEGRADACIÓN SUPERFICIAL AMPLIA
  - (8) PLUNTO CON PÉRDIDA DE RESISTENCIA
- Para indicar el alcance de la lesión se dibujan 1, 2 o 3 secciones transversales en cada soporte. Cada sección indica que la lesión afecta al primer tercio de la altura del soporte, al segundo, al tercero o a varios. Se indica la longitud aproximada de la lesión.
- ACTUACIONES Y REPARACIONES: Ver plano E30

- LESIONES EN VIGAS
- [1] CORROSIÓN DE ARMADURAS CON DESPRENDIMIENTO DE HORMIGÓN
  - [2] FISURA EN DIRECCIÓN DE CERCOS
  - [3] CORROSIÓN DE CERCOS CON DESPRENDIMIENTO DE HORMIGÓN
  - [4] FISURA EN DIRECCIÓN DE LAS ARMADURAS
  - [5] GRIETA EN VIGAS
  - [R] REPARACIONES
- ACTUACIONES Y REPARACIONES: Ver planos E31 y E32

ACTUACIONES Y REPARACIONES: Ver planos E31 y E32

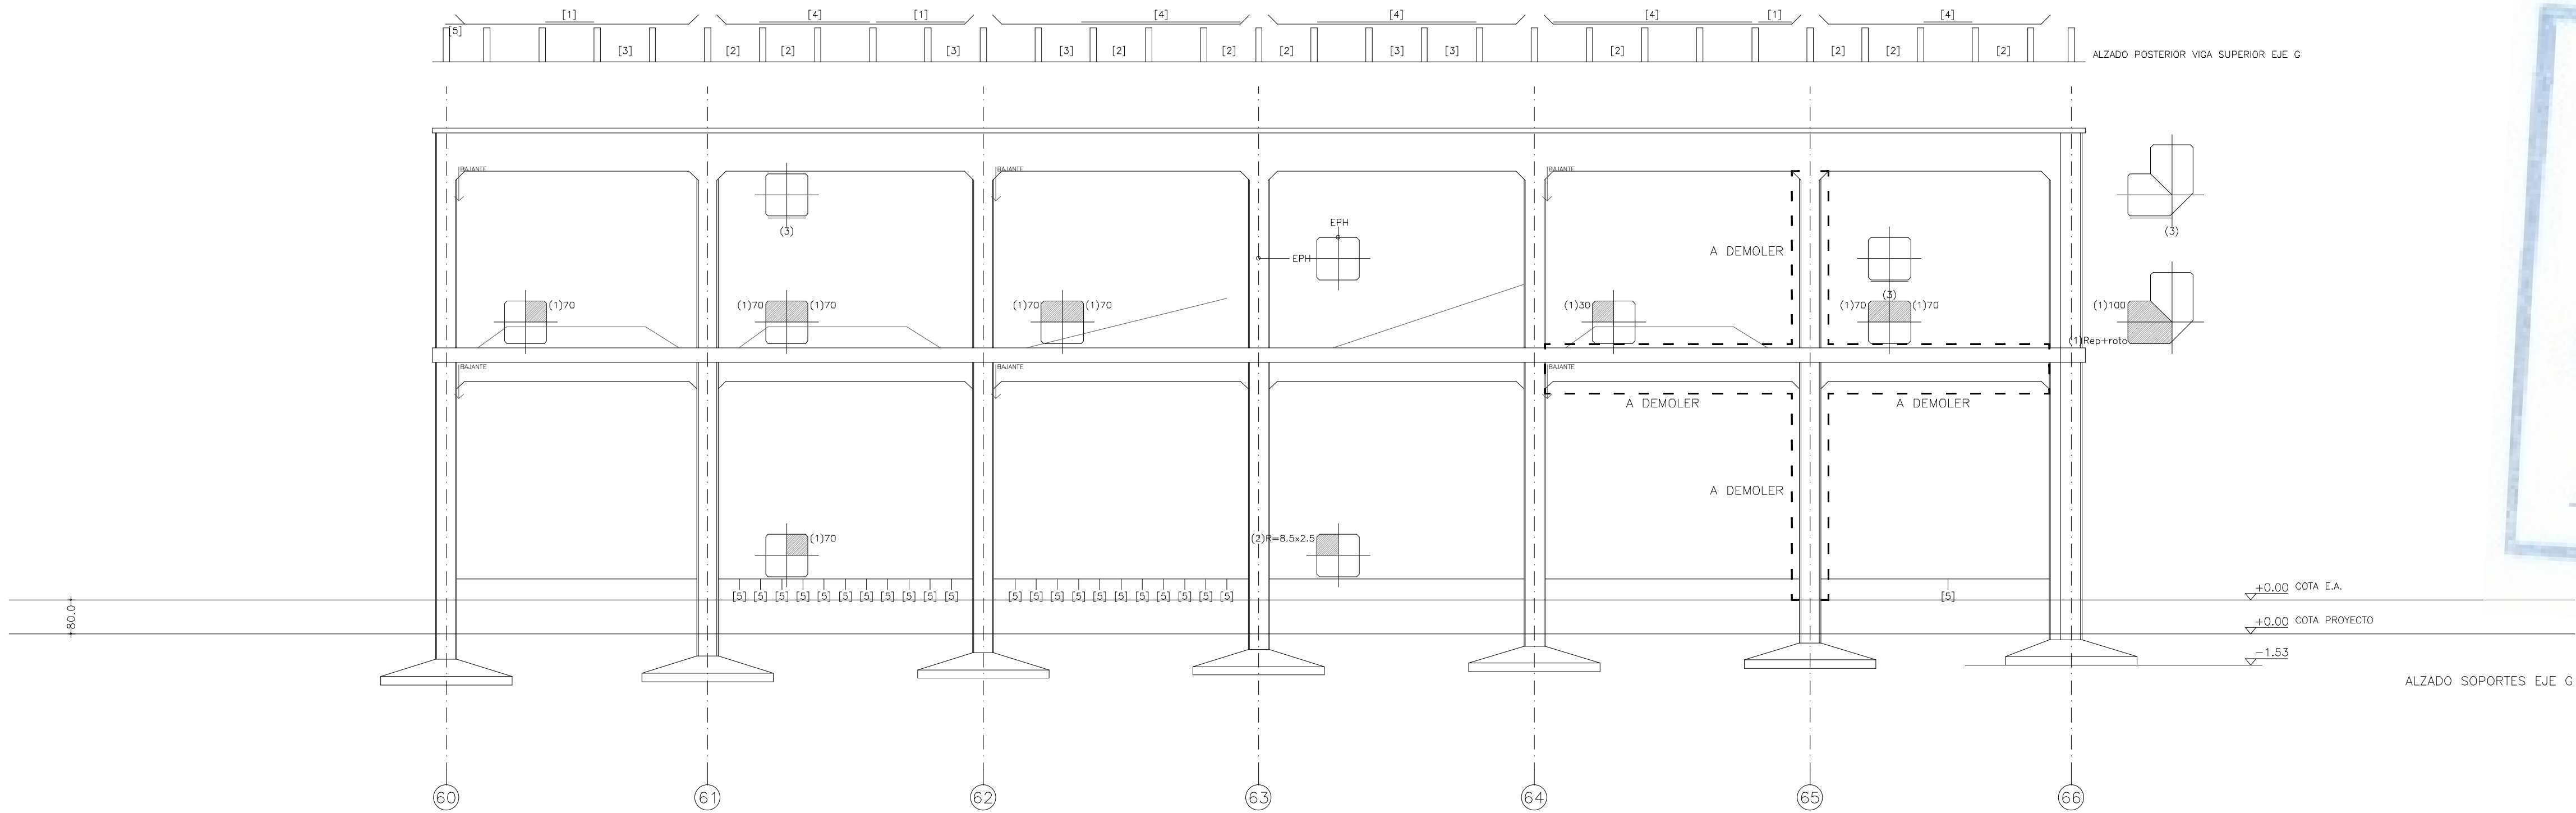
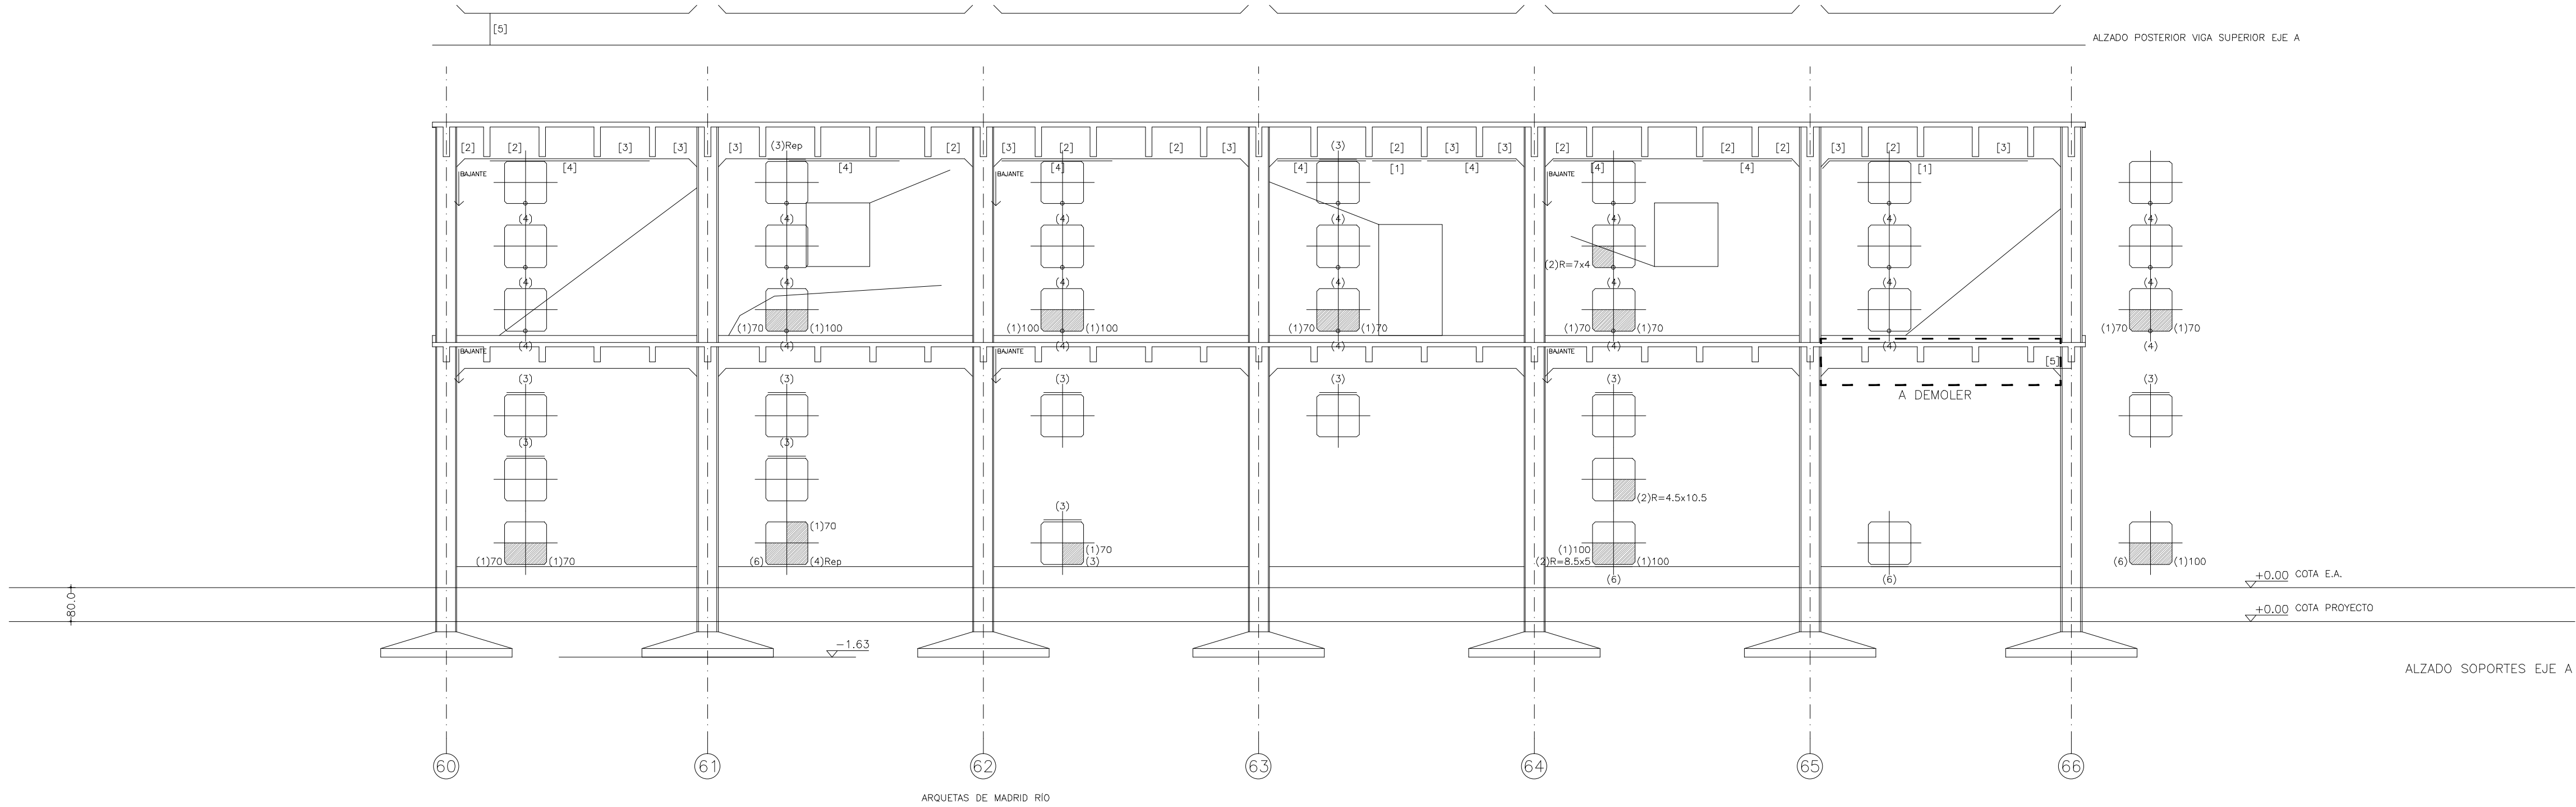
LESIONES EN PILARES

- (1) FISURA VERTICAL (LONGITUD)
- (2) ARMADURA VISTA (R=HXV)
- (3) FISURA HORIZONTAL
- (4) ROTURA DEL HORMIGÓN
- (5) GRIETA
- (6) DEGRADACIÓN A NIVEL DE SOLERA
- (7) DEGRADACIÓN SUPERFICIAL AMPLIA
- (8) PUNTO CON PÉRDIDA DE RESISTENCIA

LESIONES EN VIGAS

- [1] CORROSIÓN DE ARMADURAS CON DESPRENDIMIENTO DE HORMIGÓN
- [2] FISURA EN DIRECCIÓN DE CERCOS
- [3] CORROSIÓN DE CERCOS CON DESPRENDIMIENTO DE HORMIGÓN
- [4] FISURA EN DIRECCIÓN DE LAS ARMADURAS
- [5] GRIETA EN VIGAS
- [R] REPARACIONES

ACTUACIONES Y REPARACIONES: Ver planos E31 y E32

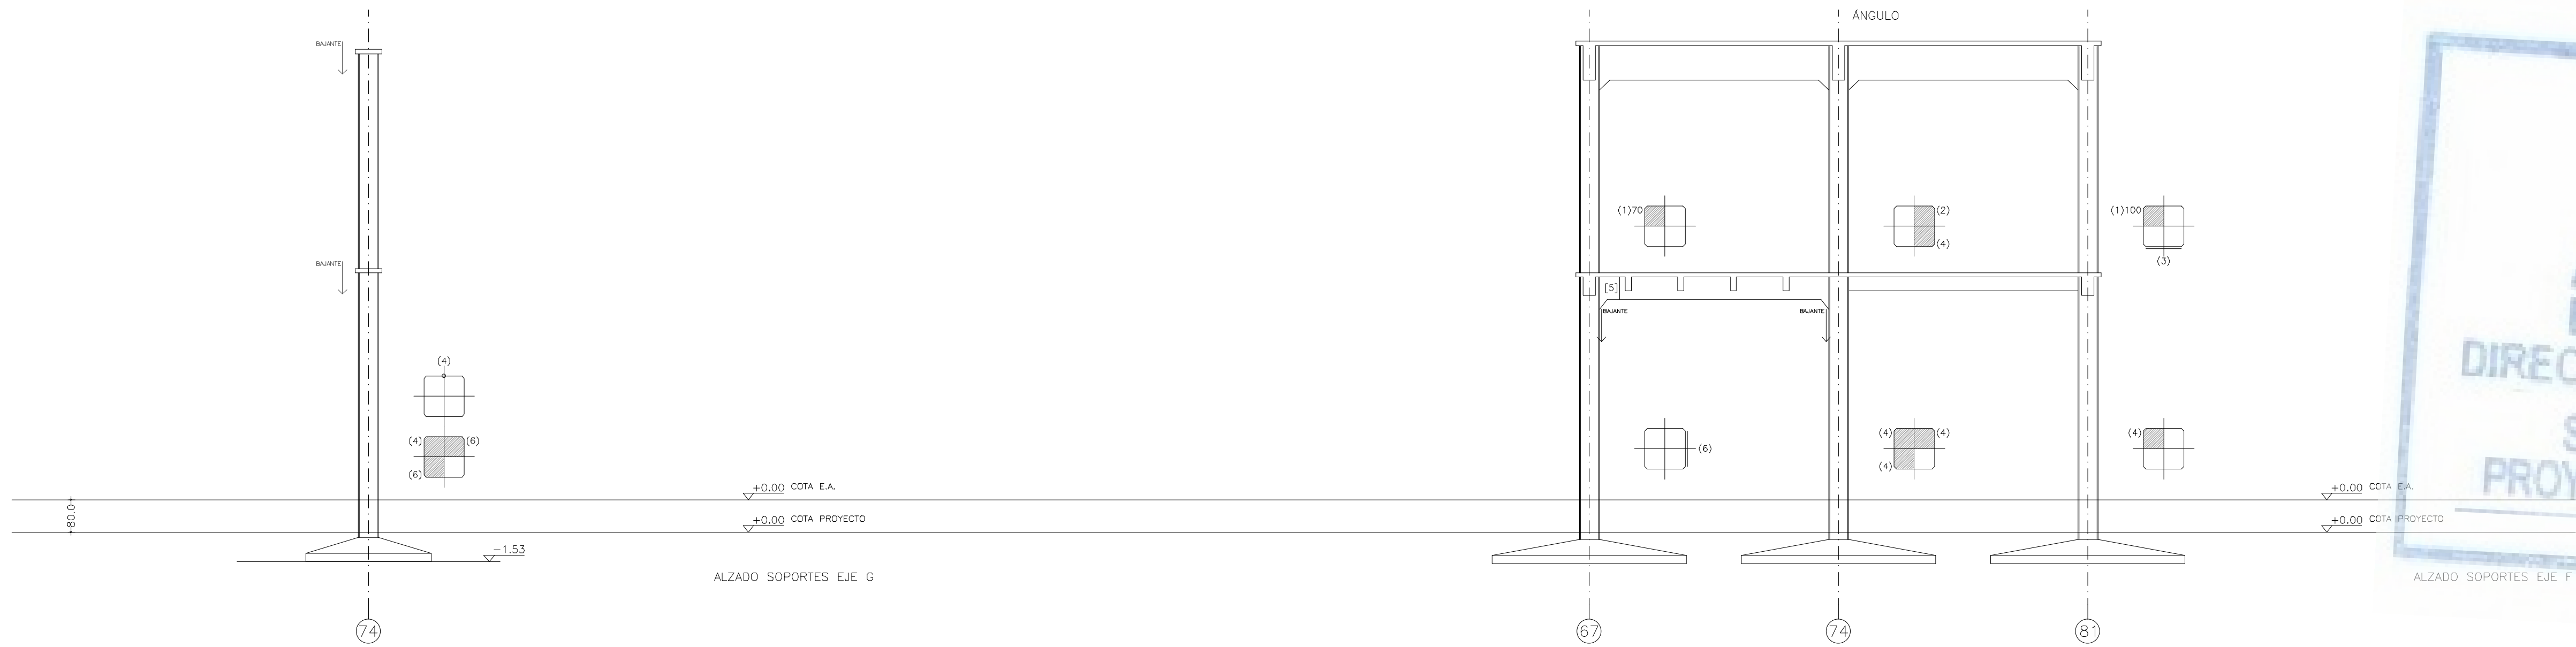
ALZADO SOPORTES EJE F

**LESIONES EN PILARES**

- (1) FISURA VERTICAL (LONGITUD)
- (2) ARMADURA VISTA (R=HXV)
- (3) FISURA HORIZONTAL
- (4) ROTURA DEL HORMIGÓN
- (5) GRIETA
- (6) DEGRADACIÓN A NIVEL DE SOLERA
- (7) DEGRADACIÓN SUPERFICIAL AMPLIA
- (8) PUNTO CON PÉRDIDA DE RESISTENCIA

**LESIONES EN VIGAS**

- [1] CORROSIÓN DE ARMADURAS CON DESPRENDIMIENTO DE HORMIGÓN
- [2] FISURA EN DIRECCIÓN DE CERCOS
- [3] CORROSIÓN DE CERCOS CON DESPRENDIMIENTO DE HORMIGÓN
- [4] FISURA EN DIRECCIÓN DE LAS ARMADURAS
- [5] GRIETA EN VIGAS
- [R] REPARACIONES

ACTUACIONES Y REPARACIONES: Ver planos E31 y E32

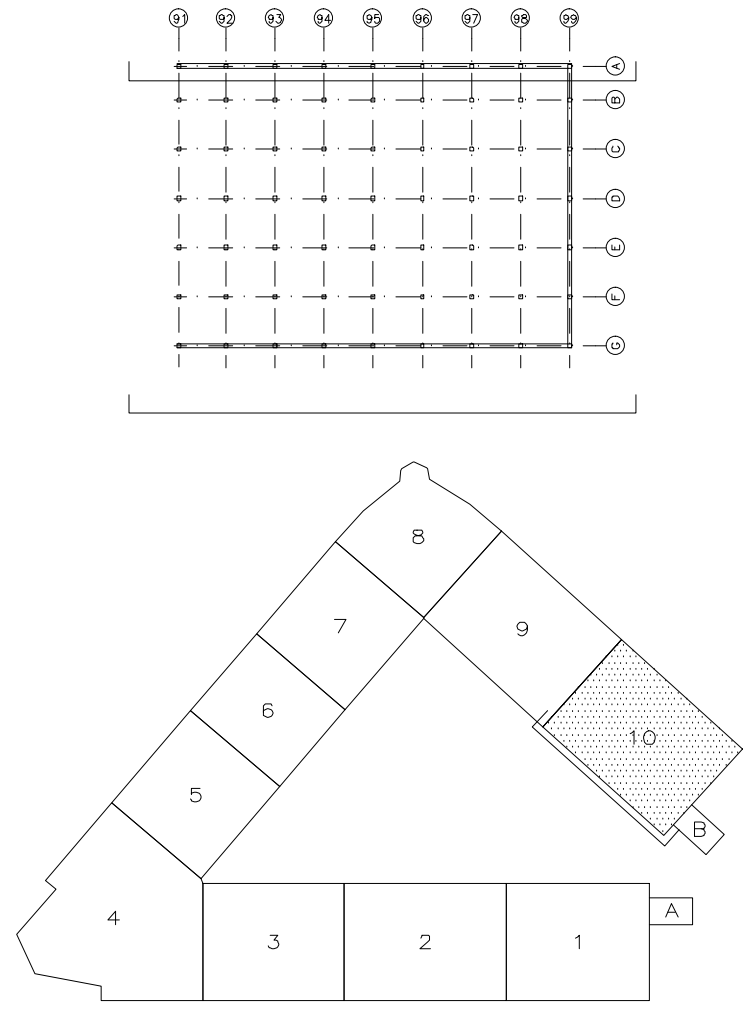
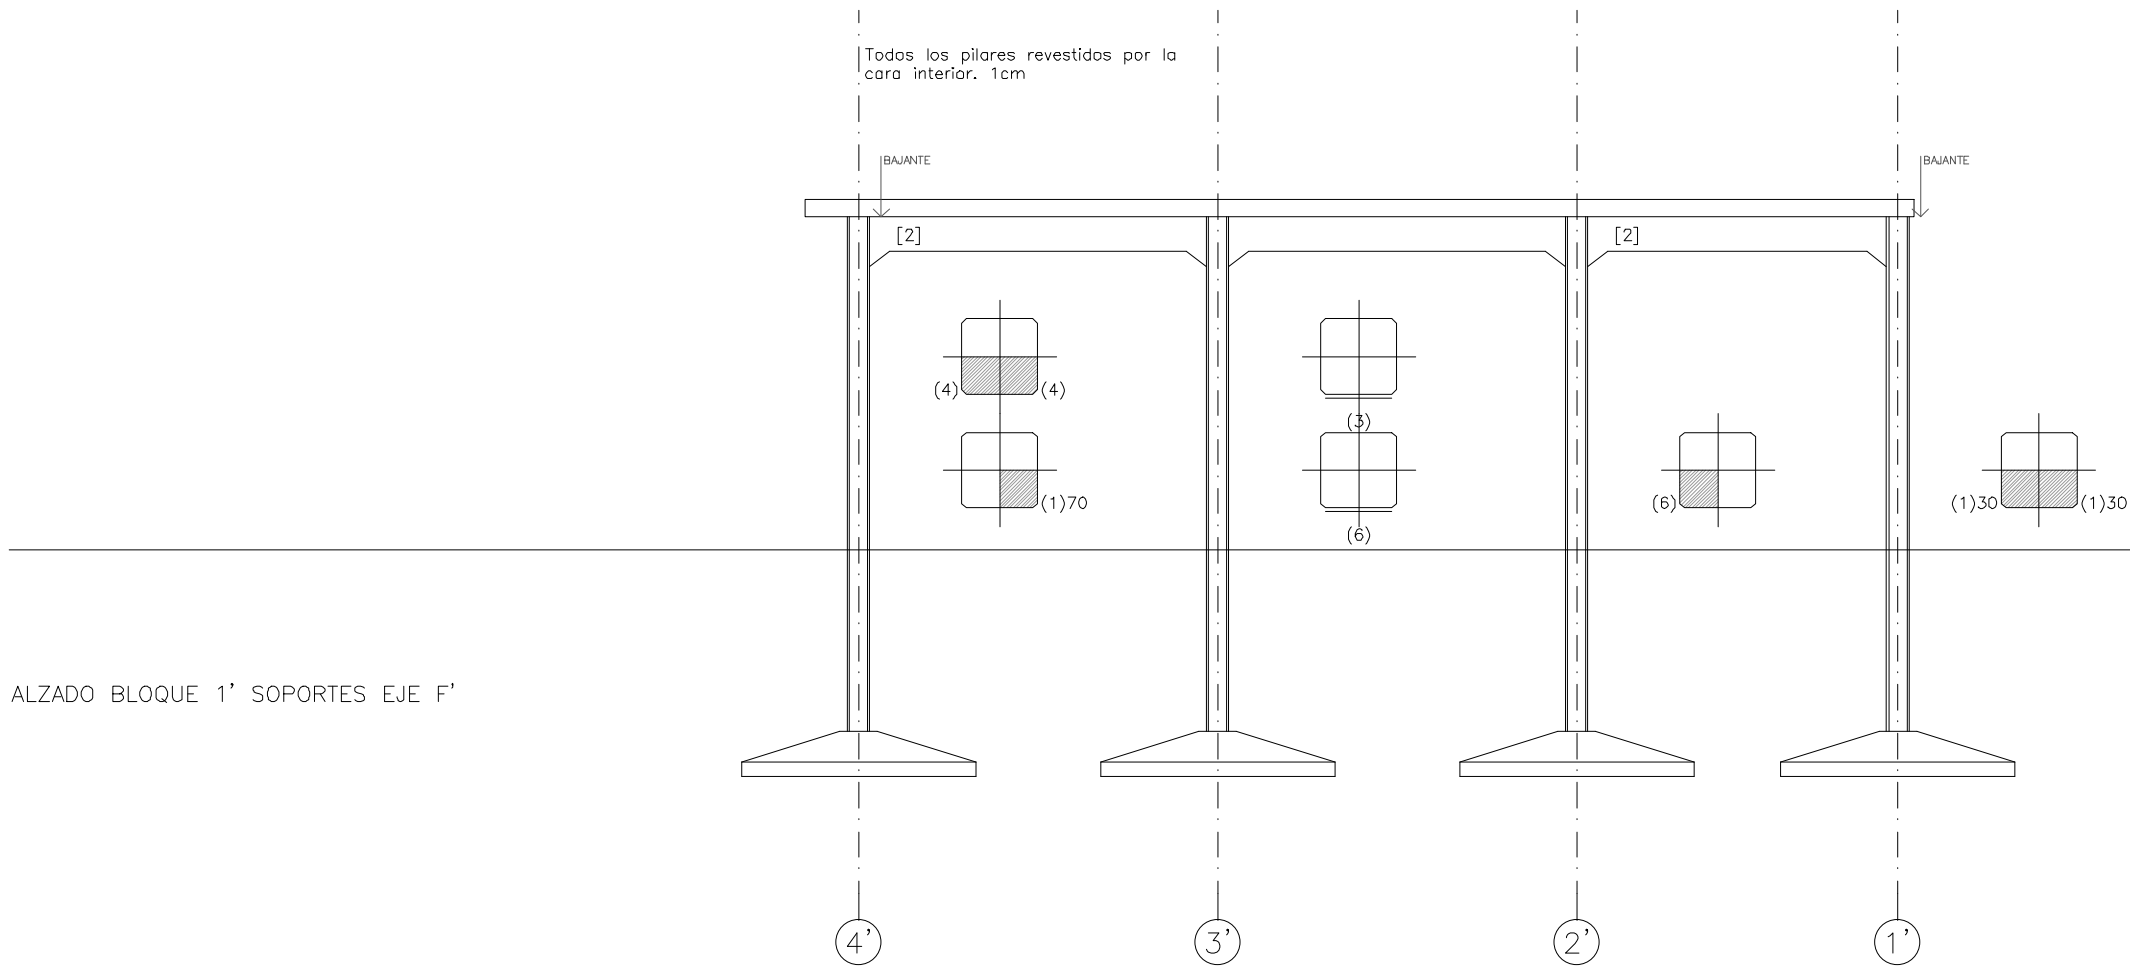
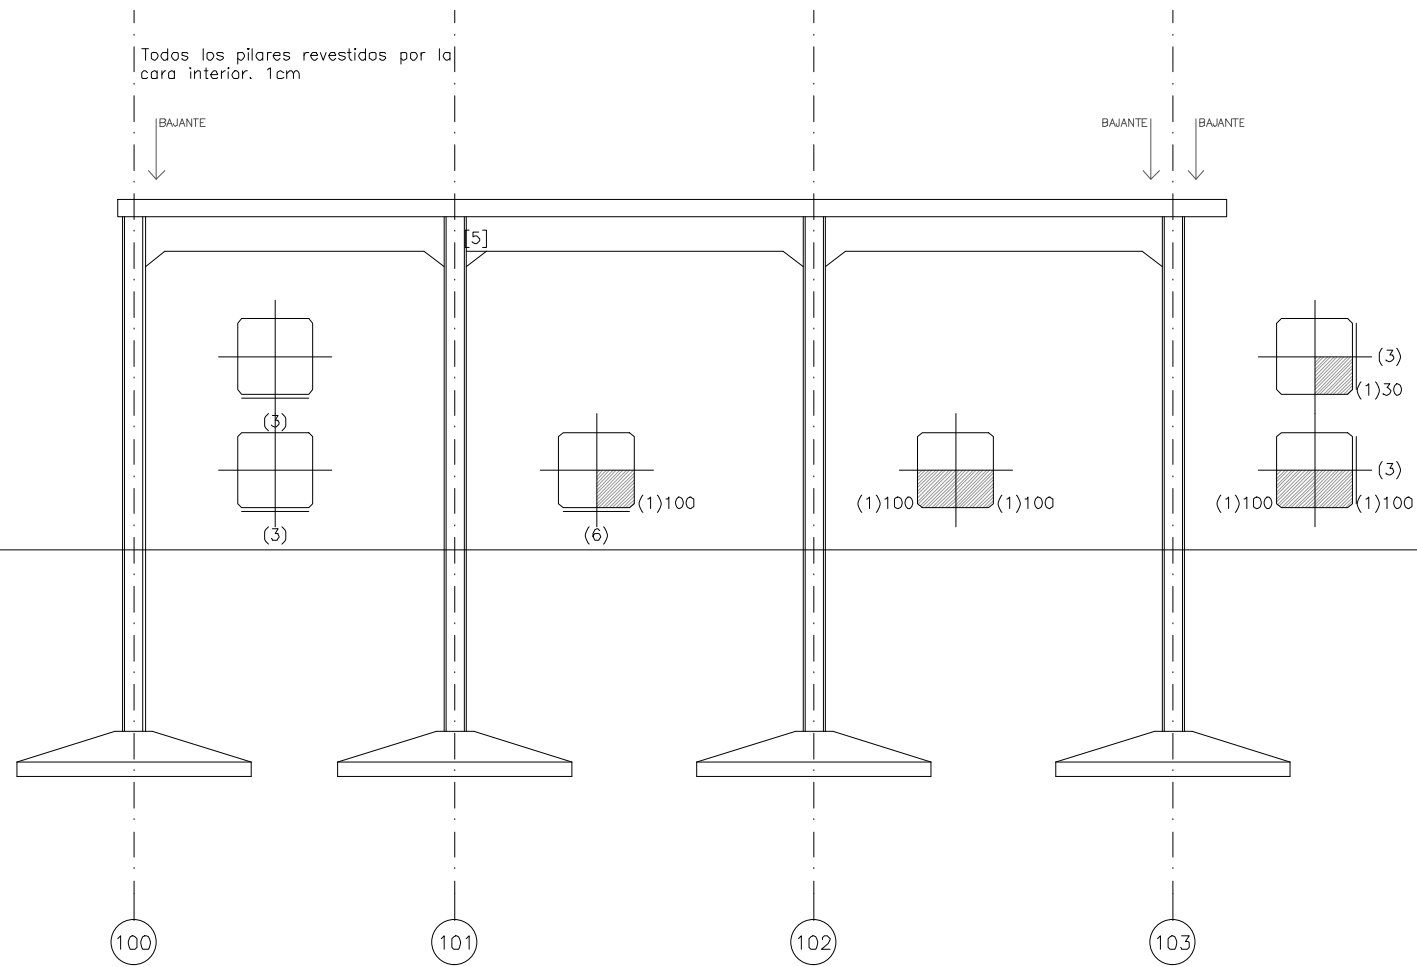
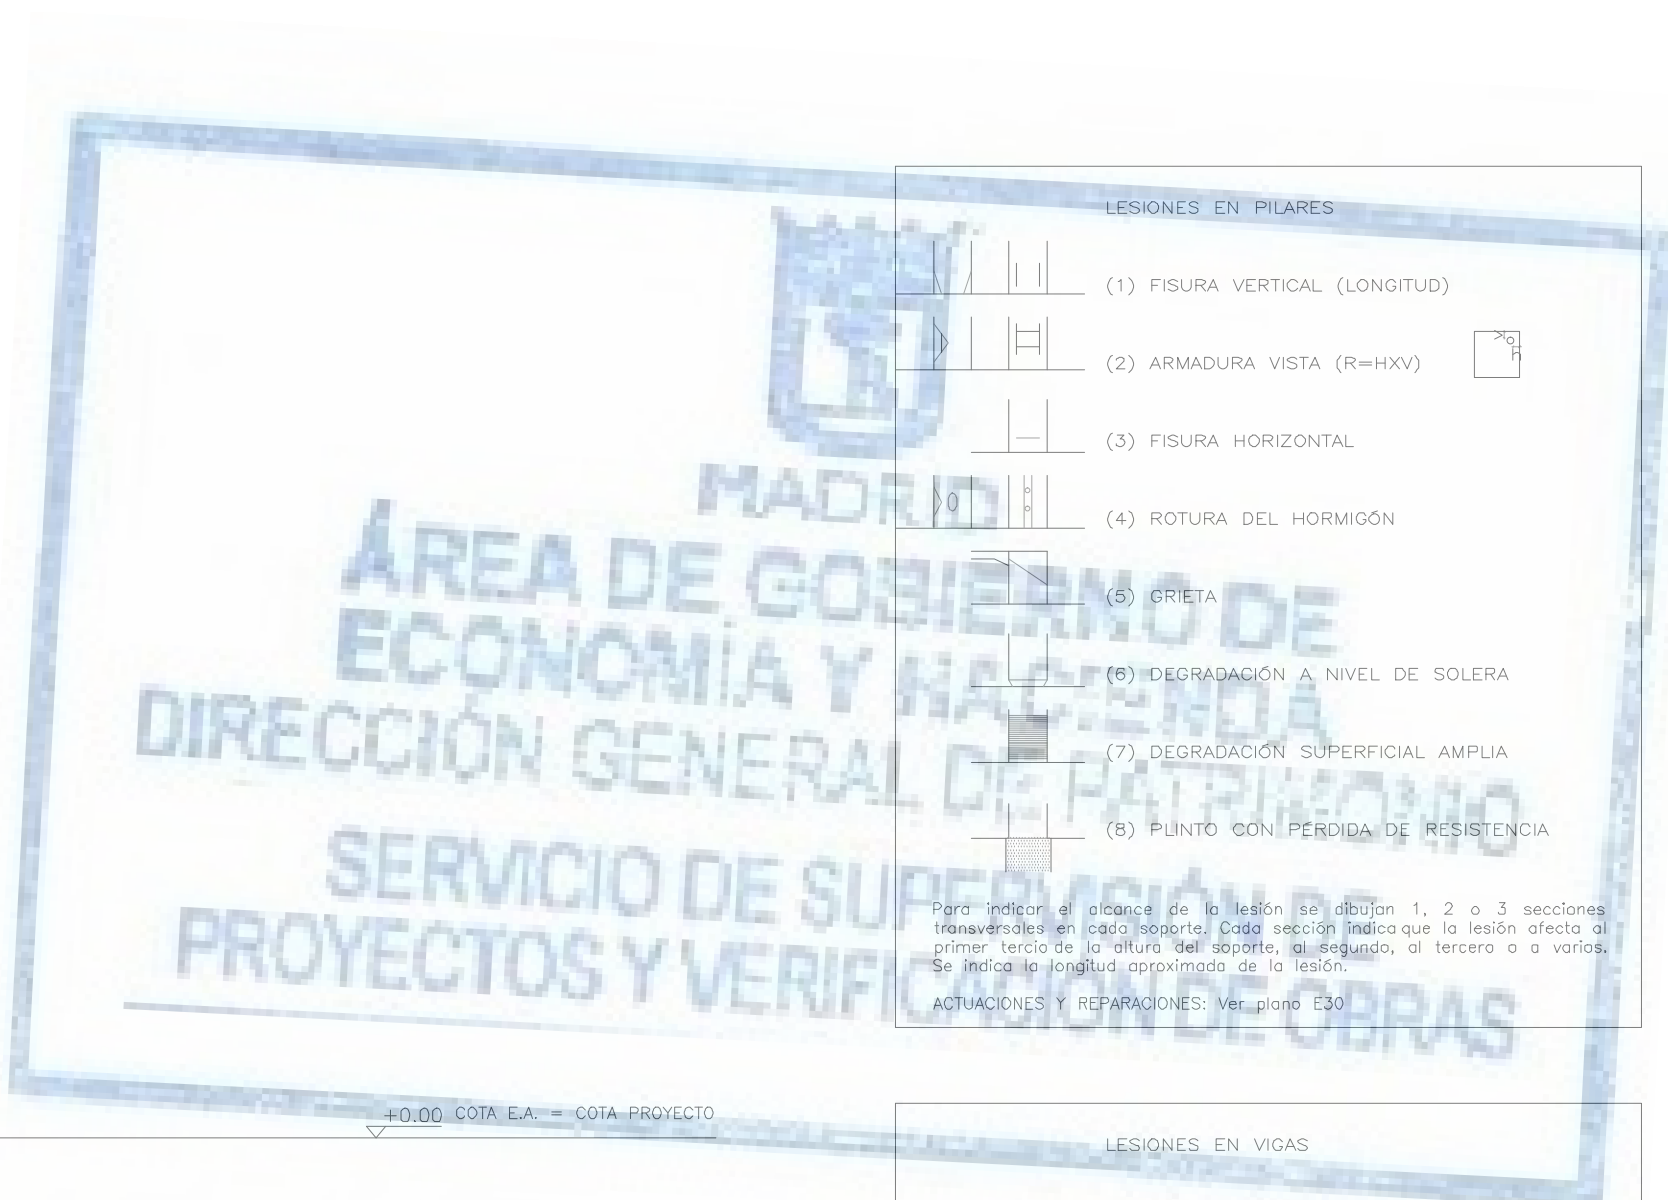
- LESIONES EN PILARES
- (1) FISURA VERTICAL (LONGITUD)
  - (2) ARMADURA VISTA (R=HXV)
  - (3) FISURA HORIZONTAL
  - (4) ROTURA DEL HORMIGÓN
  - (5) GRIETA
  - (6) DEGRADACIÓN A NIVEL DE SOLERA
  - (7) DEGRADACIÓN SUPERFICIAL AMPLIA
  - (8) PUNTO CON PÉRDIDA DE RESISTENCIA
- Para indicar el alcance de la lesión se dibujan 1, 2 o 3 secciones transversales en cada soporte. Cada sección indica que la lesión afecta al primer tercio de la altura del soporte, al segundo, al tercero o a varios. Se indica la longitud aproximada de la lesión.
- ACTUACIONES Y REPARACIONES: Ver plano E30

- LESIONES EN VIGAS
- [1] CORROSIÓN DE ARMADURAS CON DESPRENDIMIENTO DE HORMIGÓN
  - [2] FISURA EN DIRECCIÓN DE CERCOS
  - [3] CORROSIÓN DE CERCOS CON DESPRENDIMIENTO DE HORMIGÓN
  - [4] FISURA EN DIRECCIÓN DE LAS ARMADURAS
  - [5] GRIETA EN VIGAS
  - [R] REPARACIONES
- ACTUACIONES Y REPARACIONES: Ver planos E31 y E32

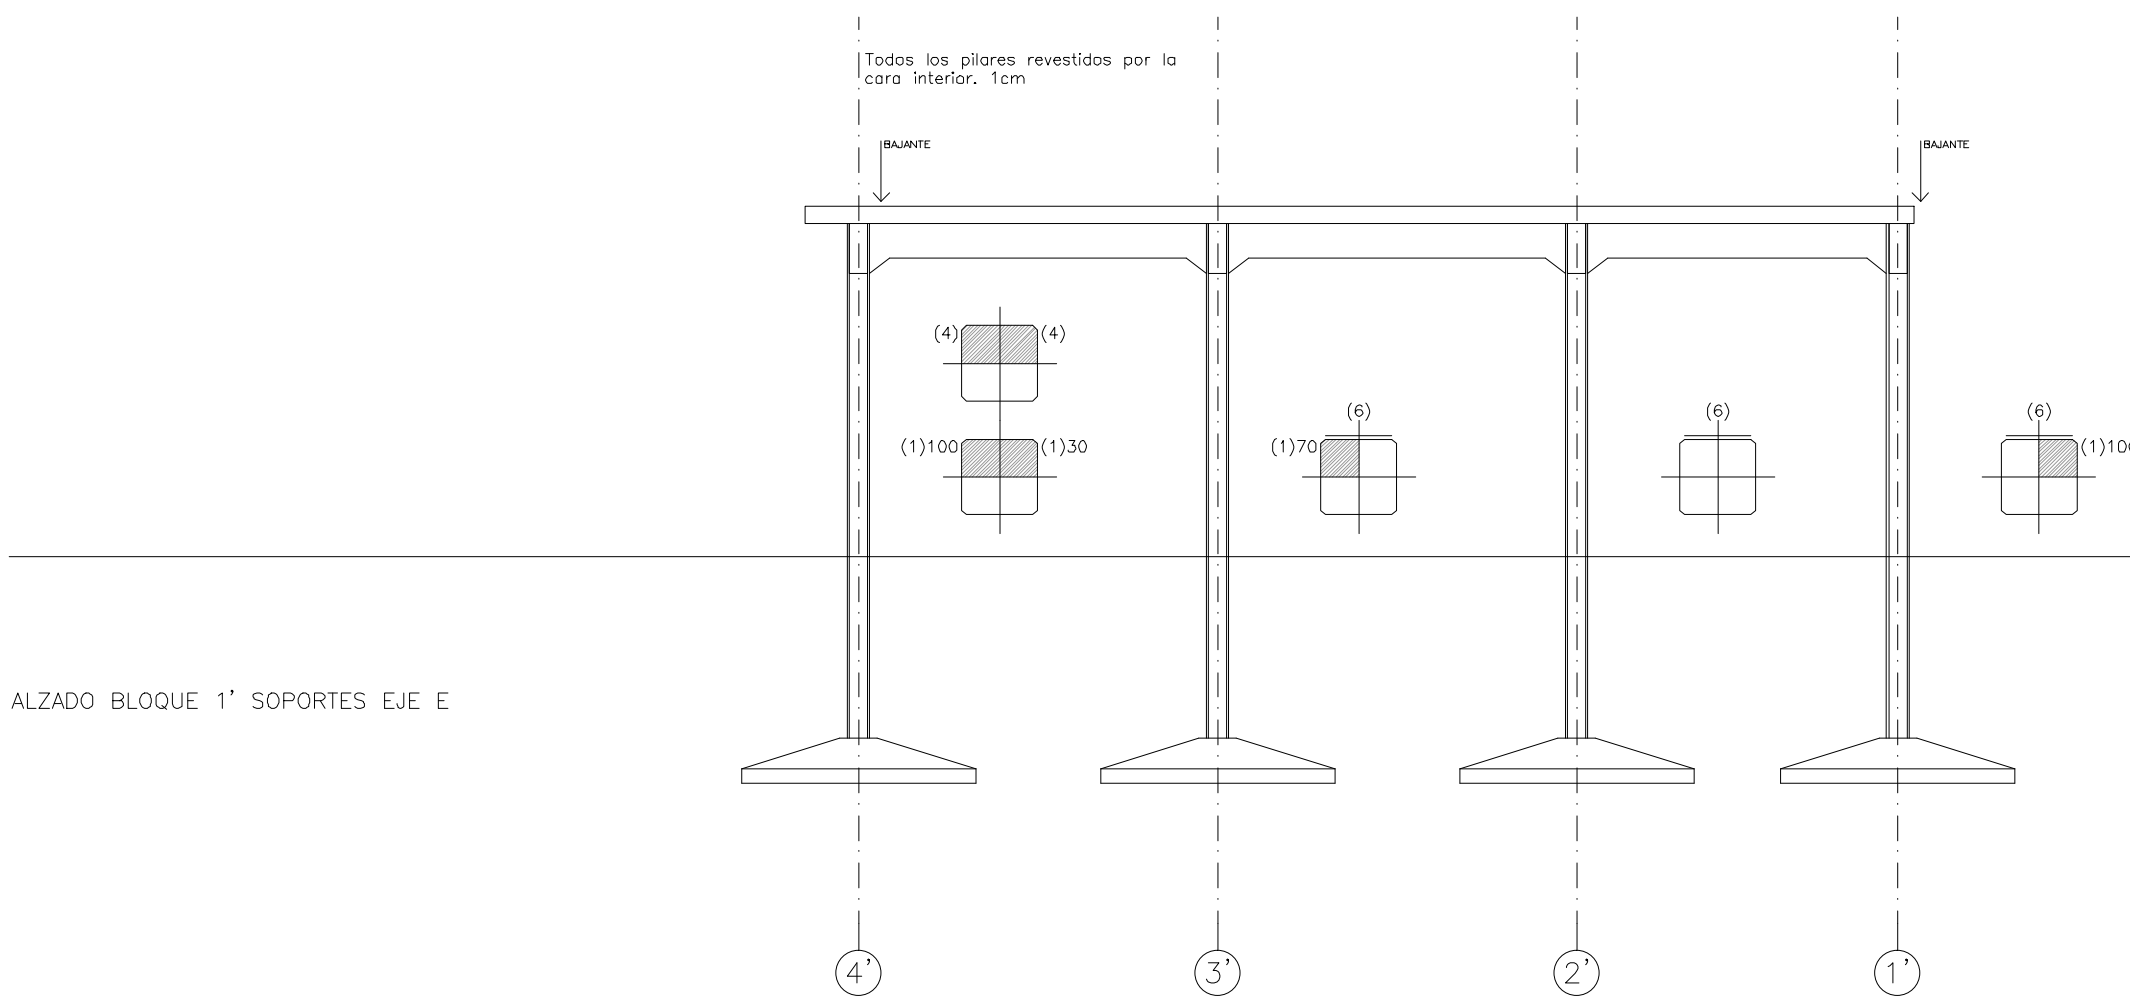
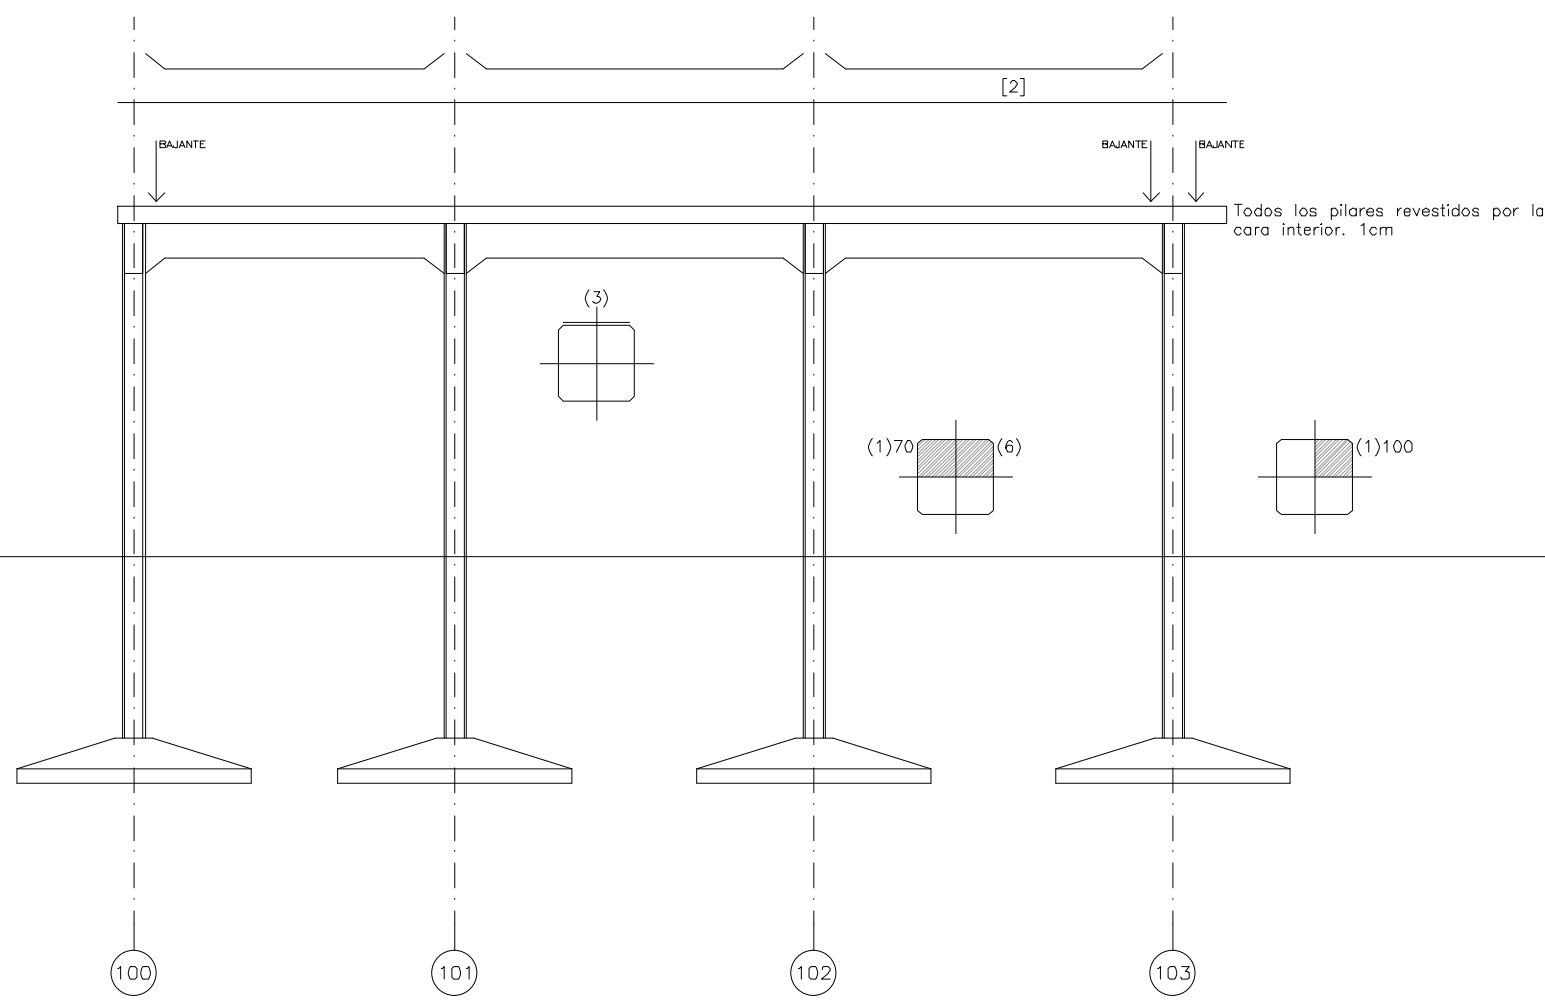
ALZADO BLOQUE 10' SOPORTES EJE E

| LESIONES EN PILARES | |
| (1) FISURA VERTICAL (LONGITUD) | |
| (4) ROTURA DEL HORMIGÓN | |
| (5) GRIETA | |
| (6) DEGRADACIÓN A NIVEL DE SOLERA | |
| (7) DEGRADACIÓN SUPERFICIAL AMPLIA | |

| LESIONES EN VIGAS | |
| (1) CORROSIÓN DE ARMADURAS CON DESPRENDIMIENTO DE HORMIGÓN | |
| (3) CORROSIÓN DE CERCOS CON DESPRENDIMIENTO DE HORMIGÓN | |
| (5) GRIETA EN VIGAS | |

| LESIONES EN VIGAS | |
|---|--|
| ACTUACIONES Y REPARACIONES: Ver planos E31 y E32 | |
