| | <b>MADRID</b> | AYUNTAMIENTO DE MADRID<br>DIRECCIÓN GENERAL DE PATRIMONIO<br>S.D. DE ARQUITECTURA Y CONSERVACIÓN DEL PATRIMONIO |
| PROYECTO:<br>ADAPTACIÓN DEL PROYECTO PARA LA REHABILITACIÓN DEL<br>MERCADO DE FRUTAS Y VERDURAS<br>PROYECTO DE EJECUCIÓN | | |

**NÚMERO:** **EMb03**  
**PLANO:** ESTRUCTURA MERCADO P. BAJA  
ACTUACIONES EN SOLERA Y CIMENTACIÓN BLOQUE 02

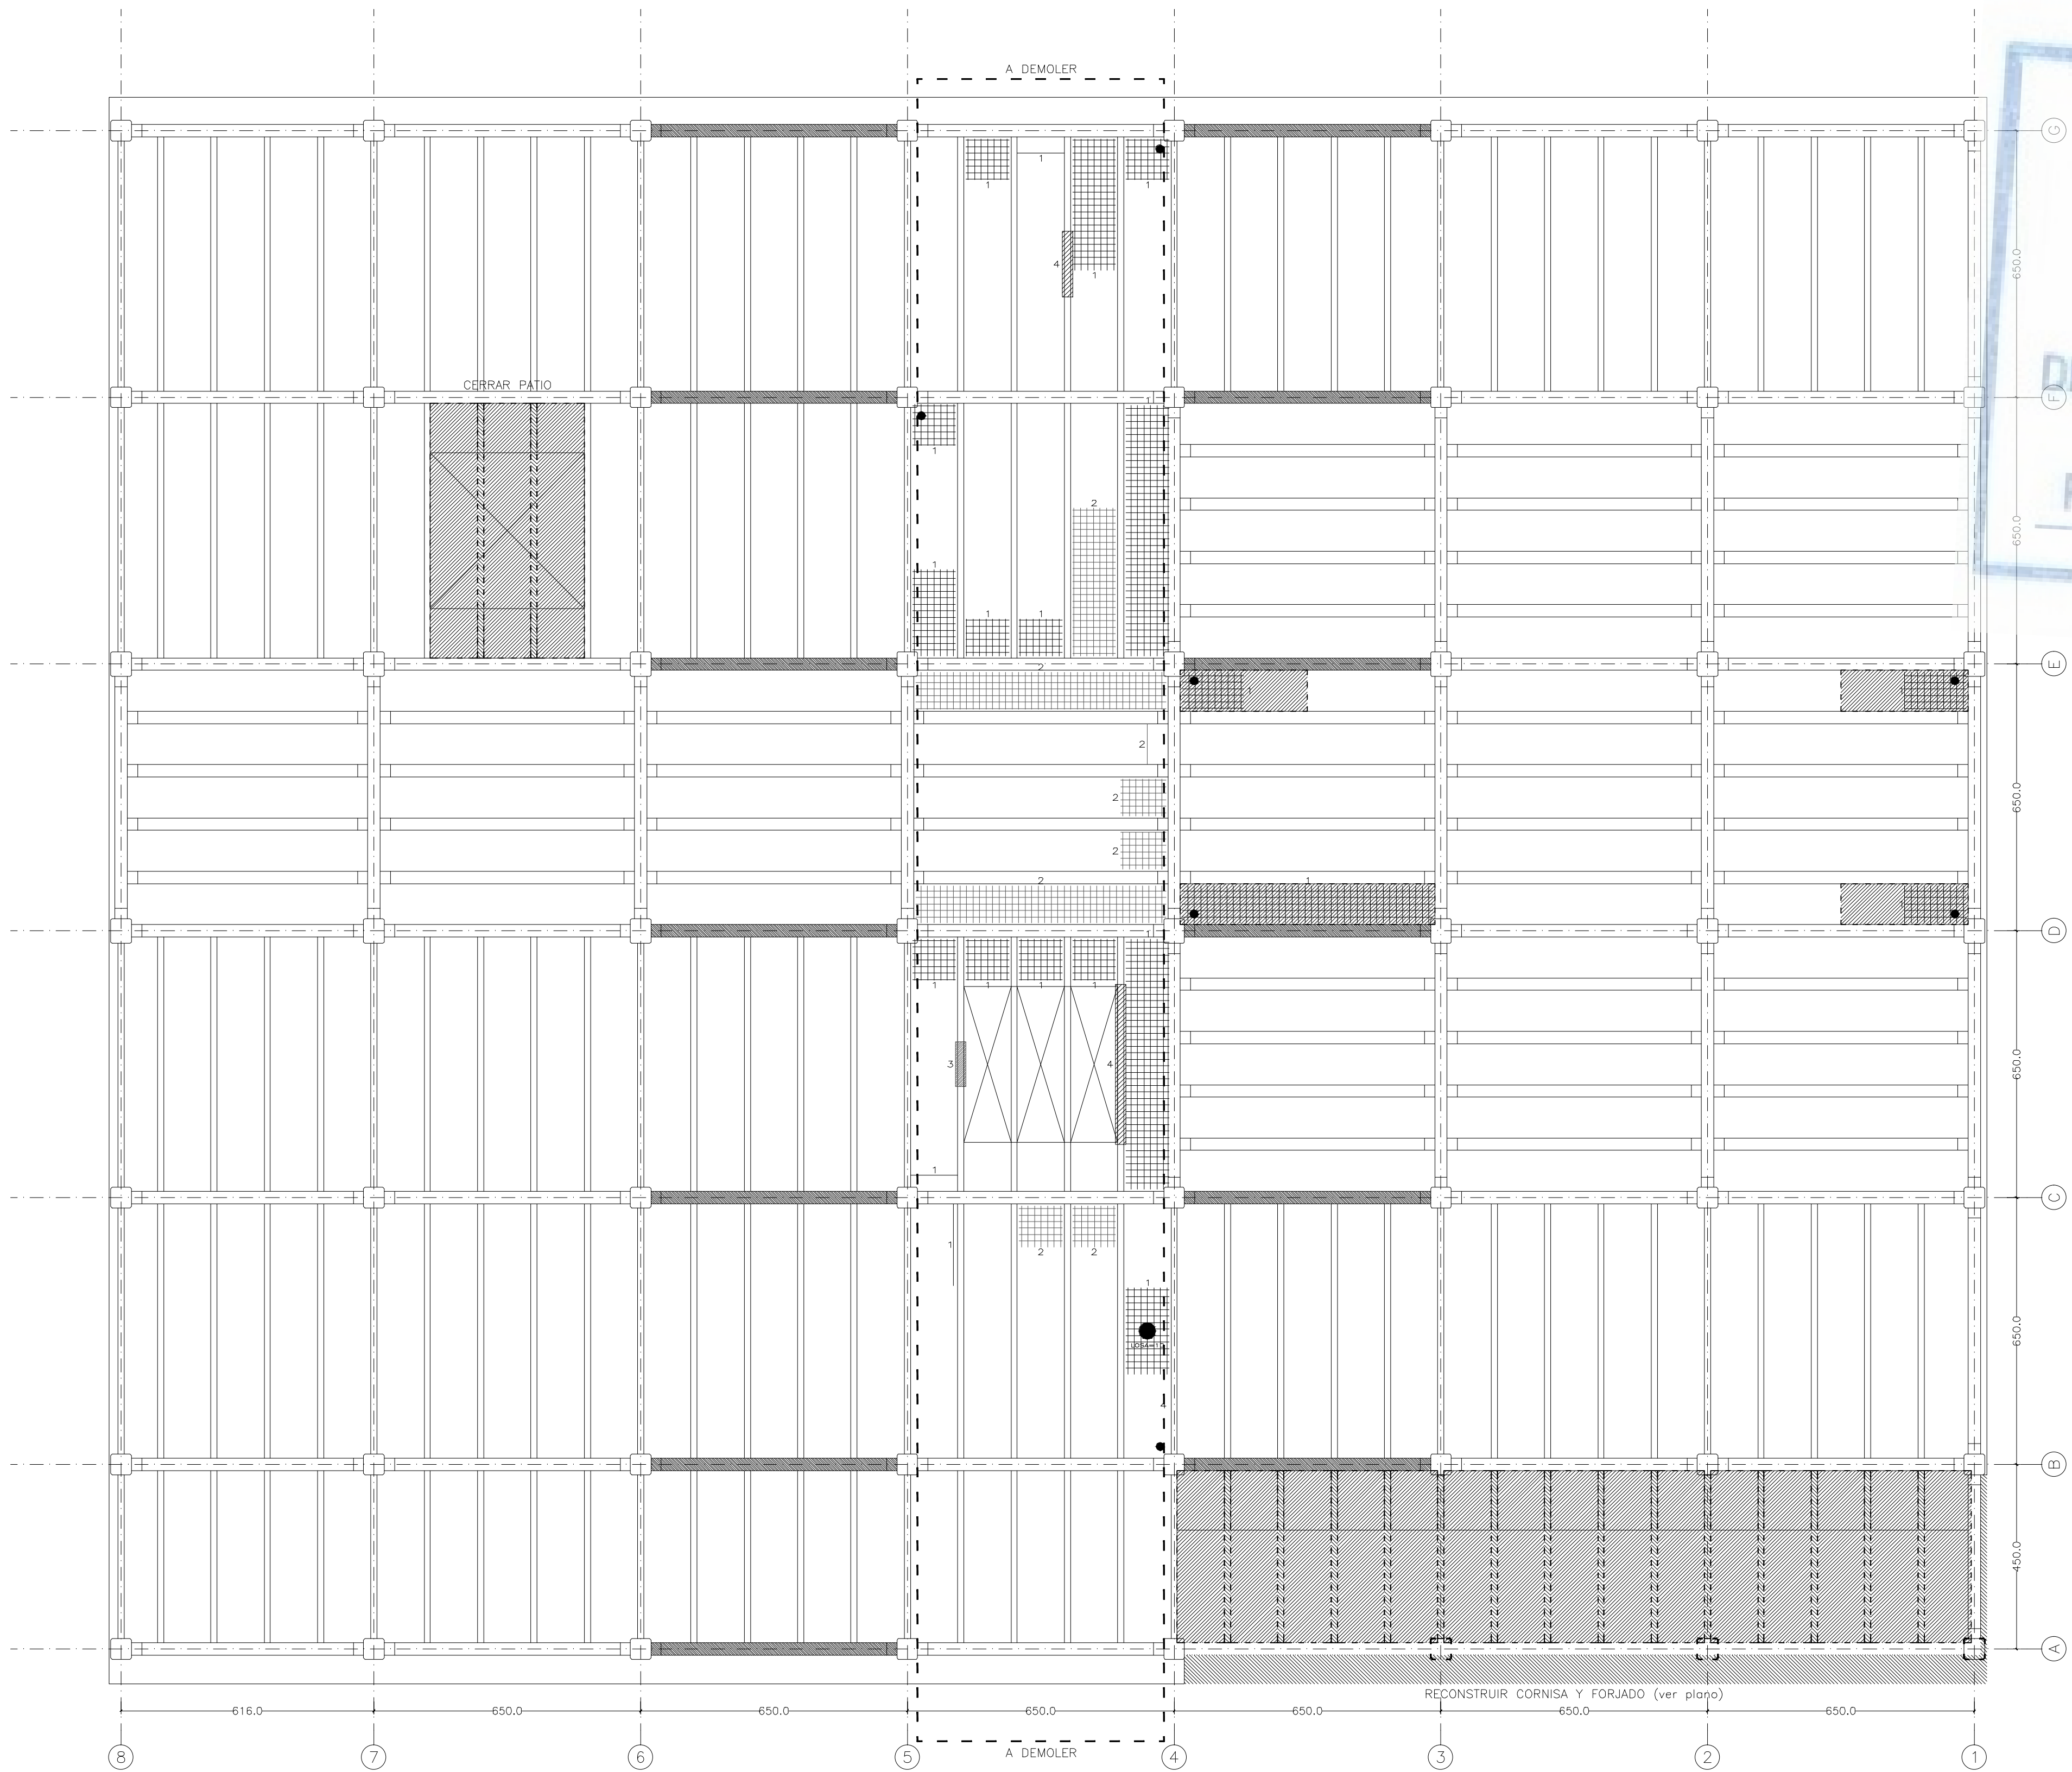
LESIONES EN FORJADOS Y VIGUETAS

- 1 CORROSIÓN CON ARMADURAS VISTAS
- 2 MARCA DE ARMADURAS
- 3 HUECOS EN LOSA DE ENTREVIGADO
- 4 FIGURAS EN DIRECCIÓN DE ARMADO
- 5 CORROSIÓN DE ARMADURA CON DESPRENDIMIENTO DE HORMIGÓN
- 6 HUECOS EXISTENTES Y CALAS
- R REPARACIONES

- 1 RECONSTRUCCIÓN DE LOSA DE ENTREVIGADO
- 2 REPARACIÓN DE LOSA DE ENTREVIGADO
- 3 RECONSTRUCCIÓN DE HUECOS Y REPARACIÓN DE LOSA
- 4 REPARACIÓN DE VIGUETAS
- 5 RECONSTRUCCIÓN DE VIGUETAS
- 6 RECONSTRUCCIÓN DE HUECO Y REPARACIÓN DE LOSA
- R COMPROBACIÓN DE ELEMENTO Y REPARACIÓN EN CASO DE DETERIORO

REFUERZOS EN VIGAS CONTIGUAS A PASAJES

ACTUACIONES Y REPARACIONES: Ver planos E31 y E32

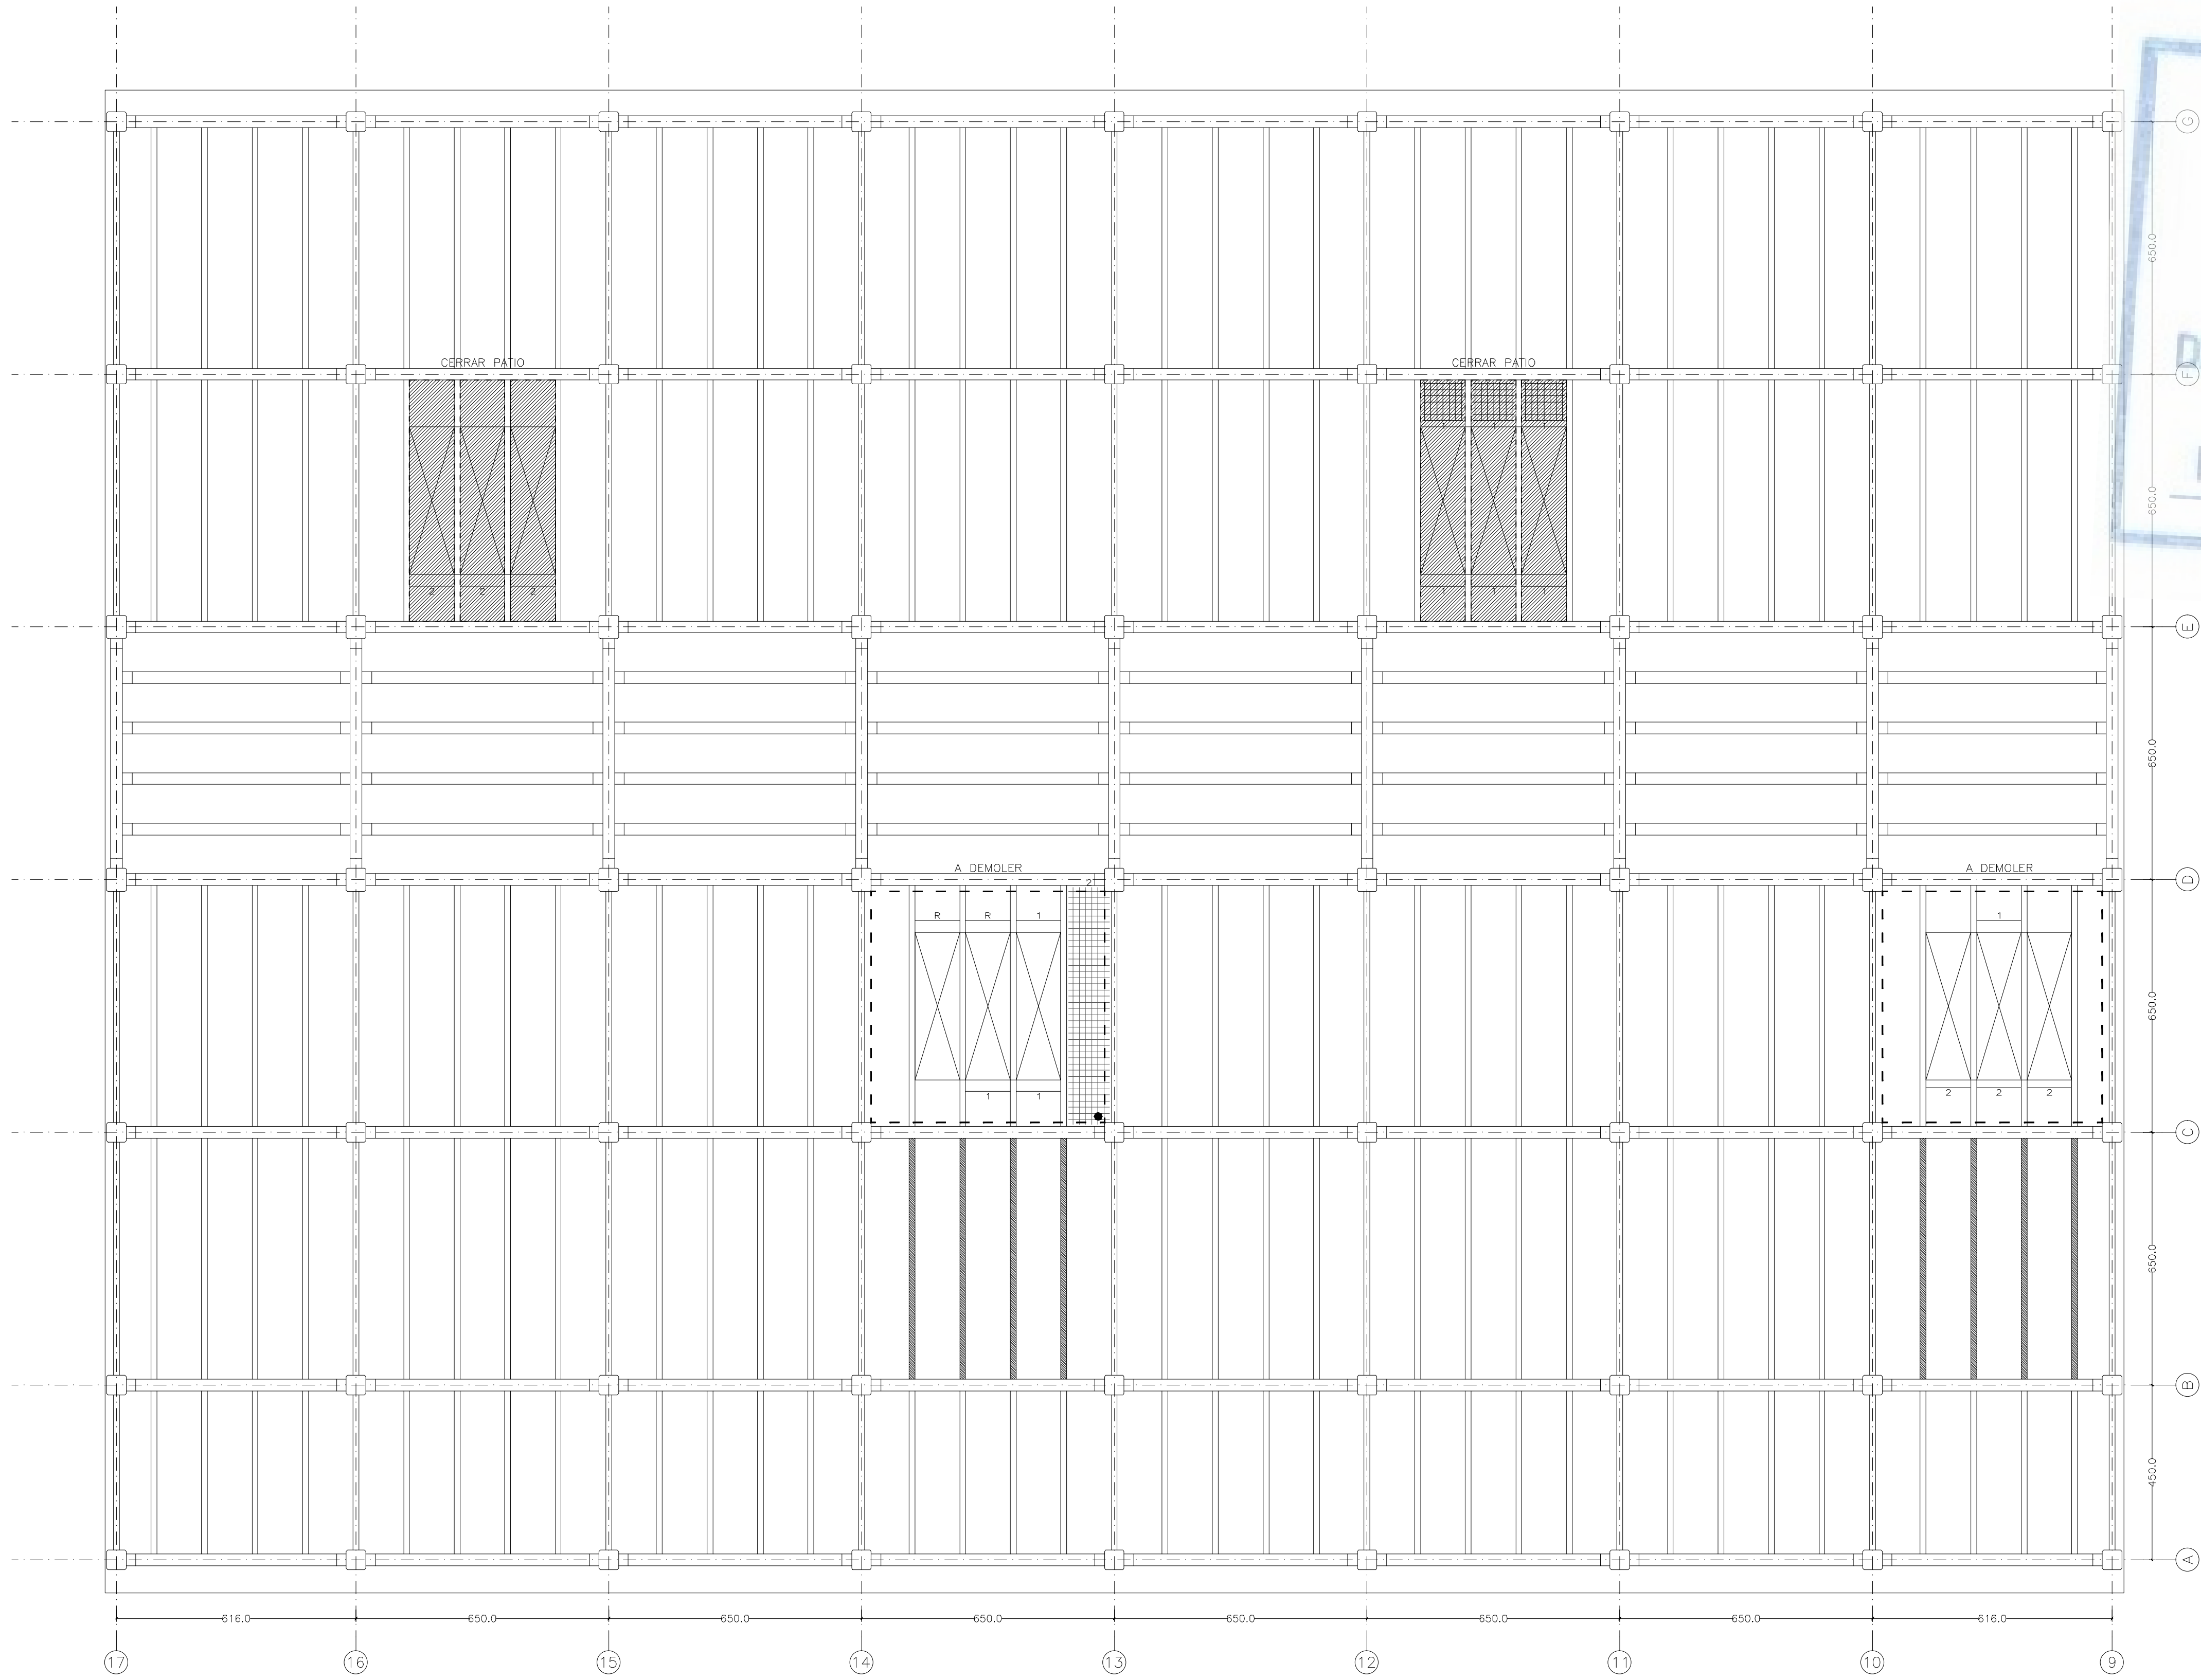
LESIONES EN FORJADOS Y VIGUETAS

- 1 CORROSIÓN CON ARMADURAS VISTAS
- 2 MARCA DE ARMADURAS
- HUECOS EN LOSA DE ENTREVIGADO
- 3 FISURAS EN DIRECCIÓN DE ARMADO
- 4 CORROSIÓN DE ARMADURA CON DESPRENDIMIENTO DE HORMIGÓN
- 5 HUECOS EXISTENTES Y CALAS
- R REPARACIONES

- 1 RECONSTRUCCIÓN DE LOSA DE ENTREVIGADO
- 2 REPARACIÓN DE LOSA DE ENTREVIGADO
- RECONSTRUCCIÓN DE HUECOS Y REPARACIÓN DE LOSA
- 3 REPARACIÓN DE VIGUETAS
- 4 RECONSTRUCCIÓN DE VIGUETAS
- 5 RECONSTRUCCIÓN DE HUECO Y REPARACIÓN DE LOSA
- R COMPROBACIÓN DE ELEMENTO Y REPARACIÓN EN CASO DE DETERIORO
- REFUERZOS EN VIGUETAS EJES B Y C CONTIGUAS A PATIOS
- REFUERZOS EN VIGAS CONTIGUAS A PASAJES

ACTUACIONES Y REPARACIONES: Ver planos E31 y E32

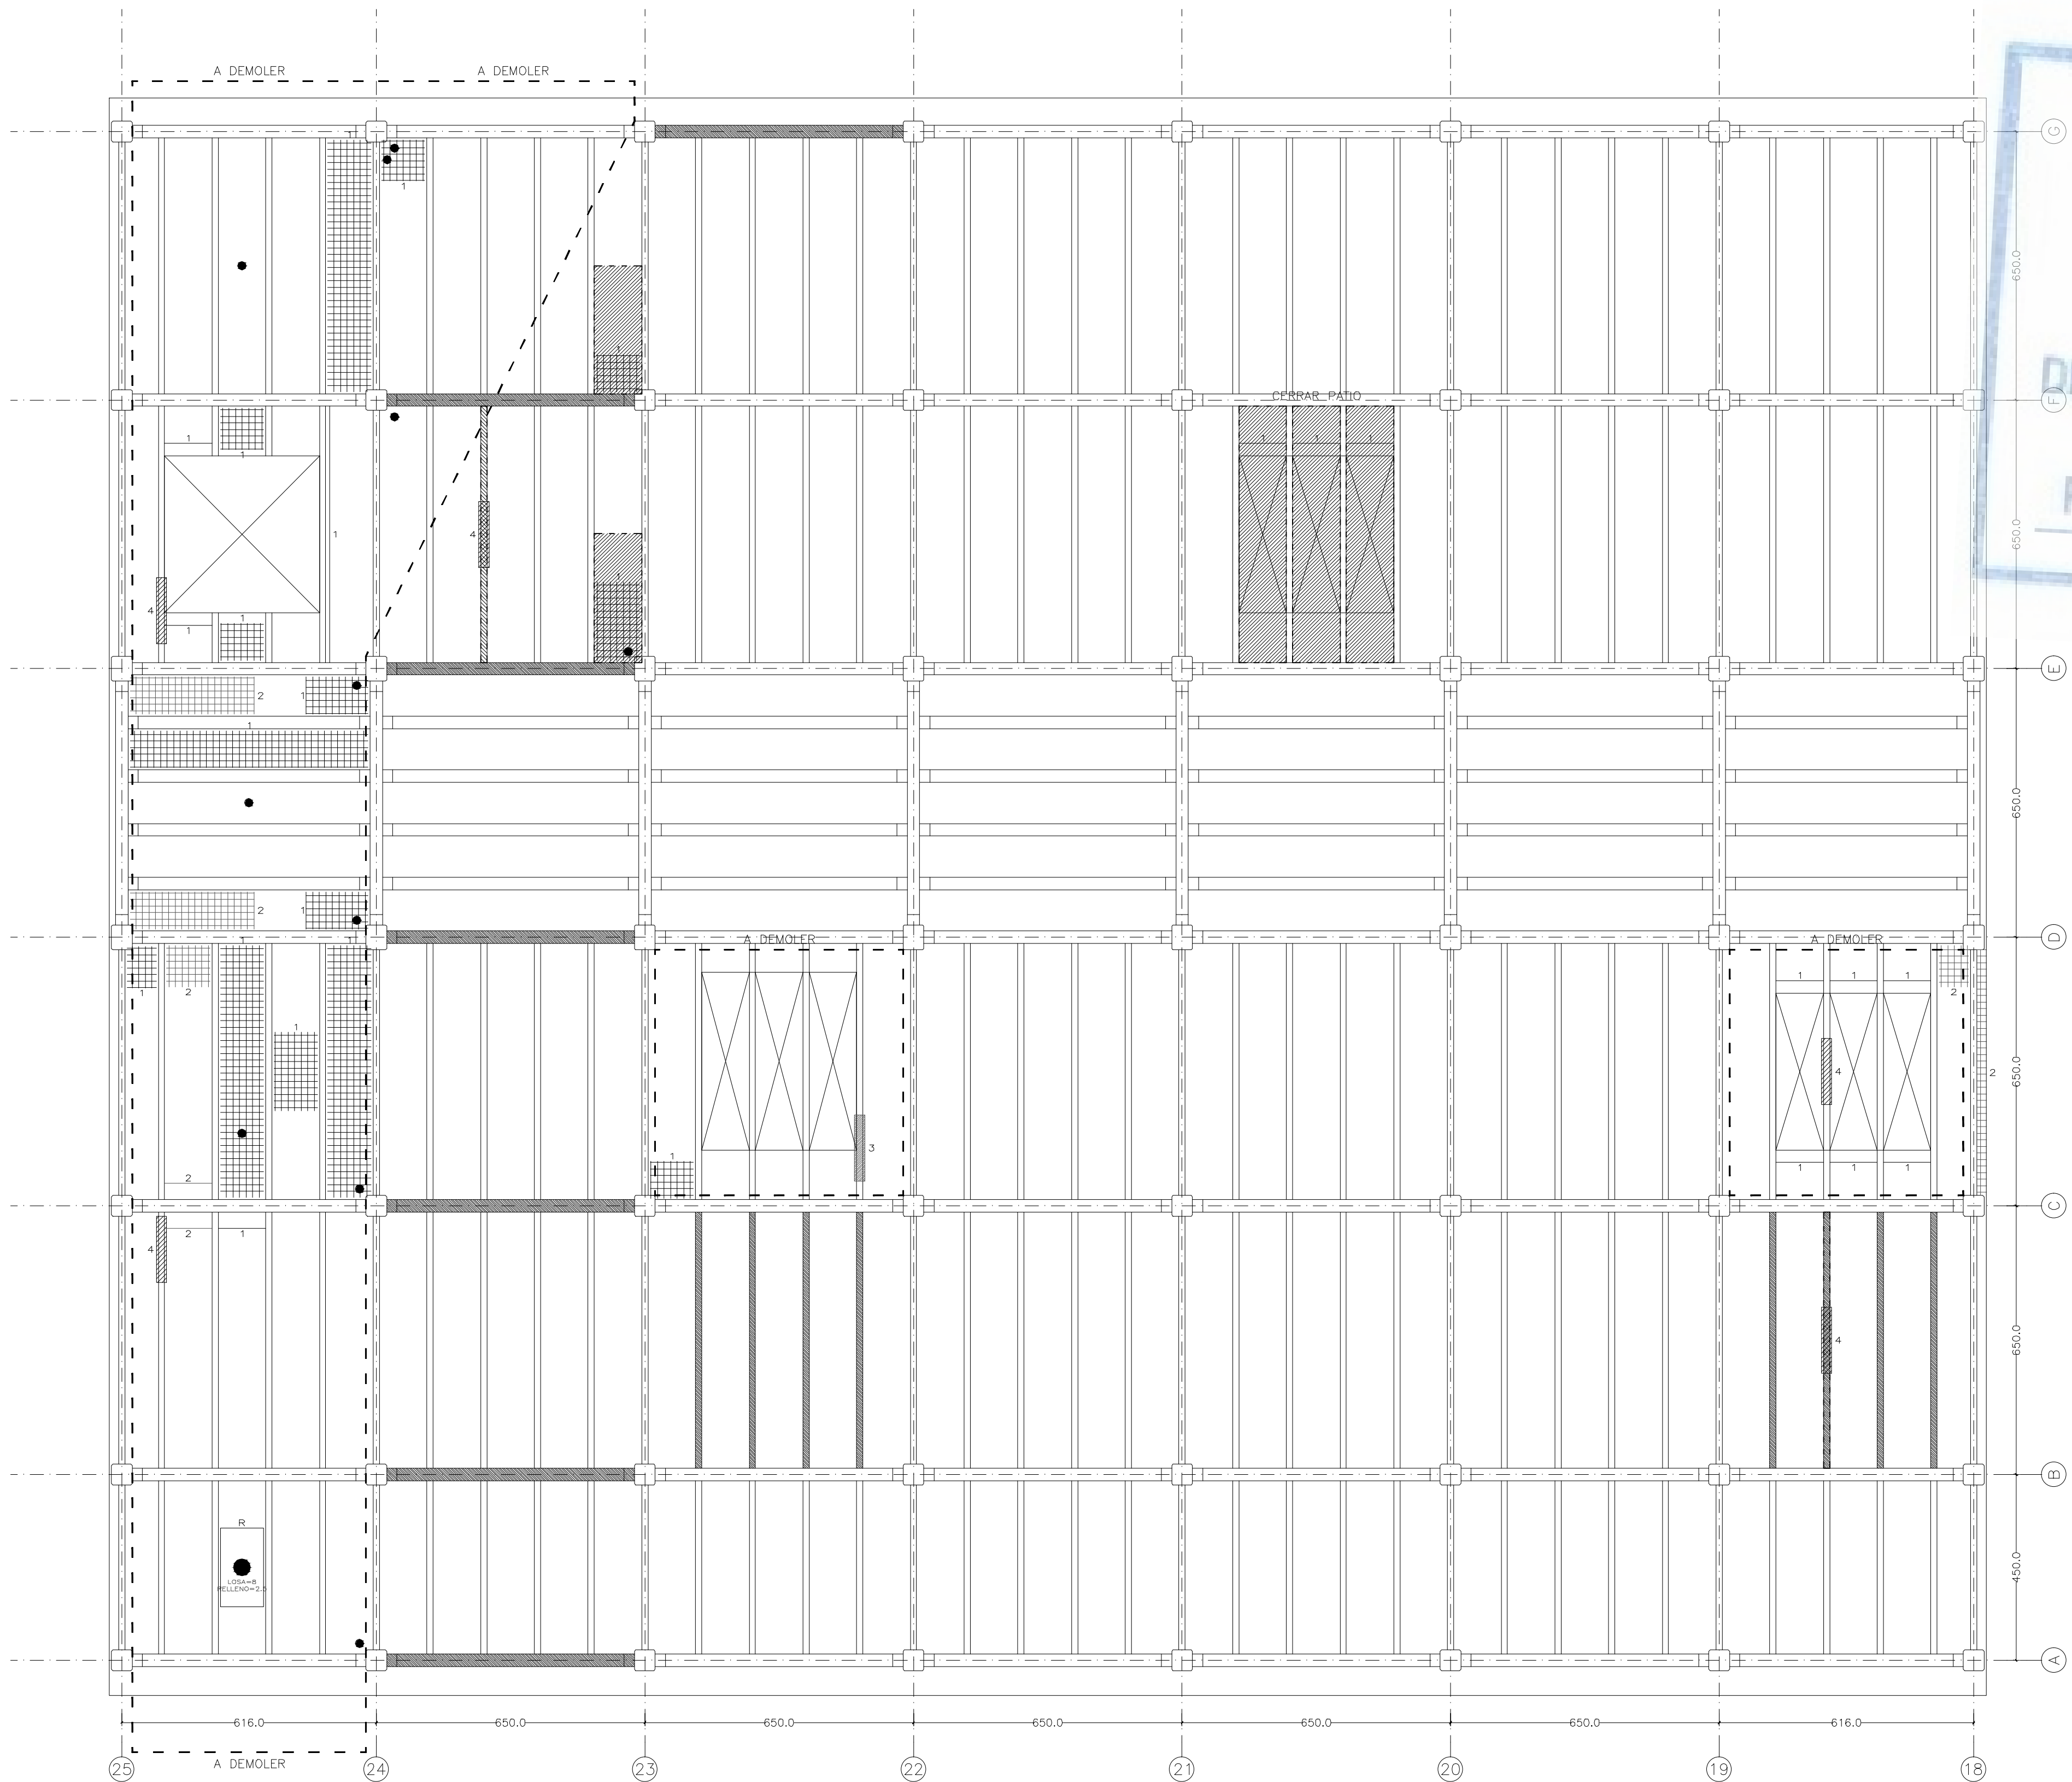
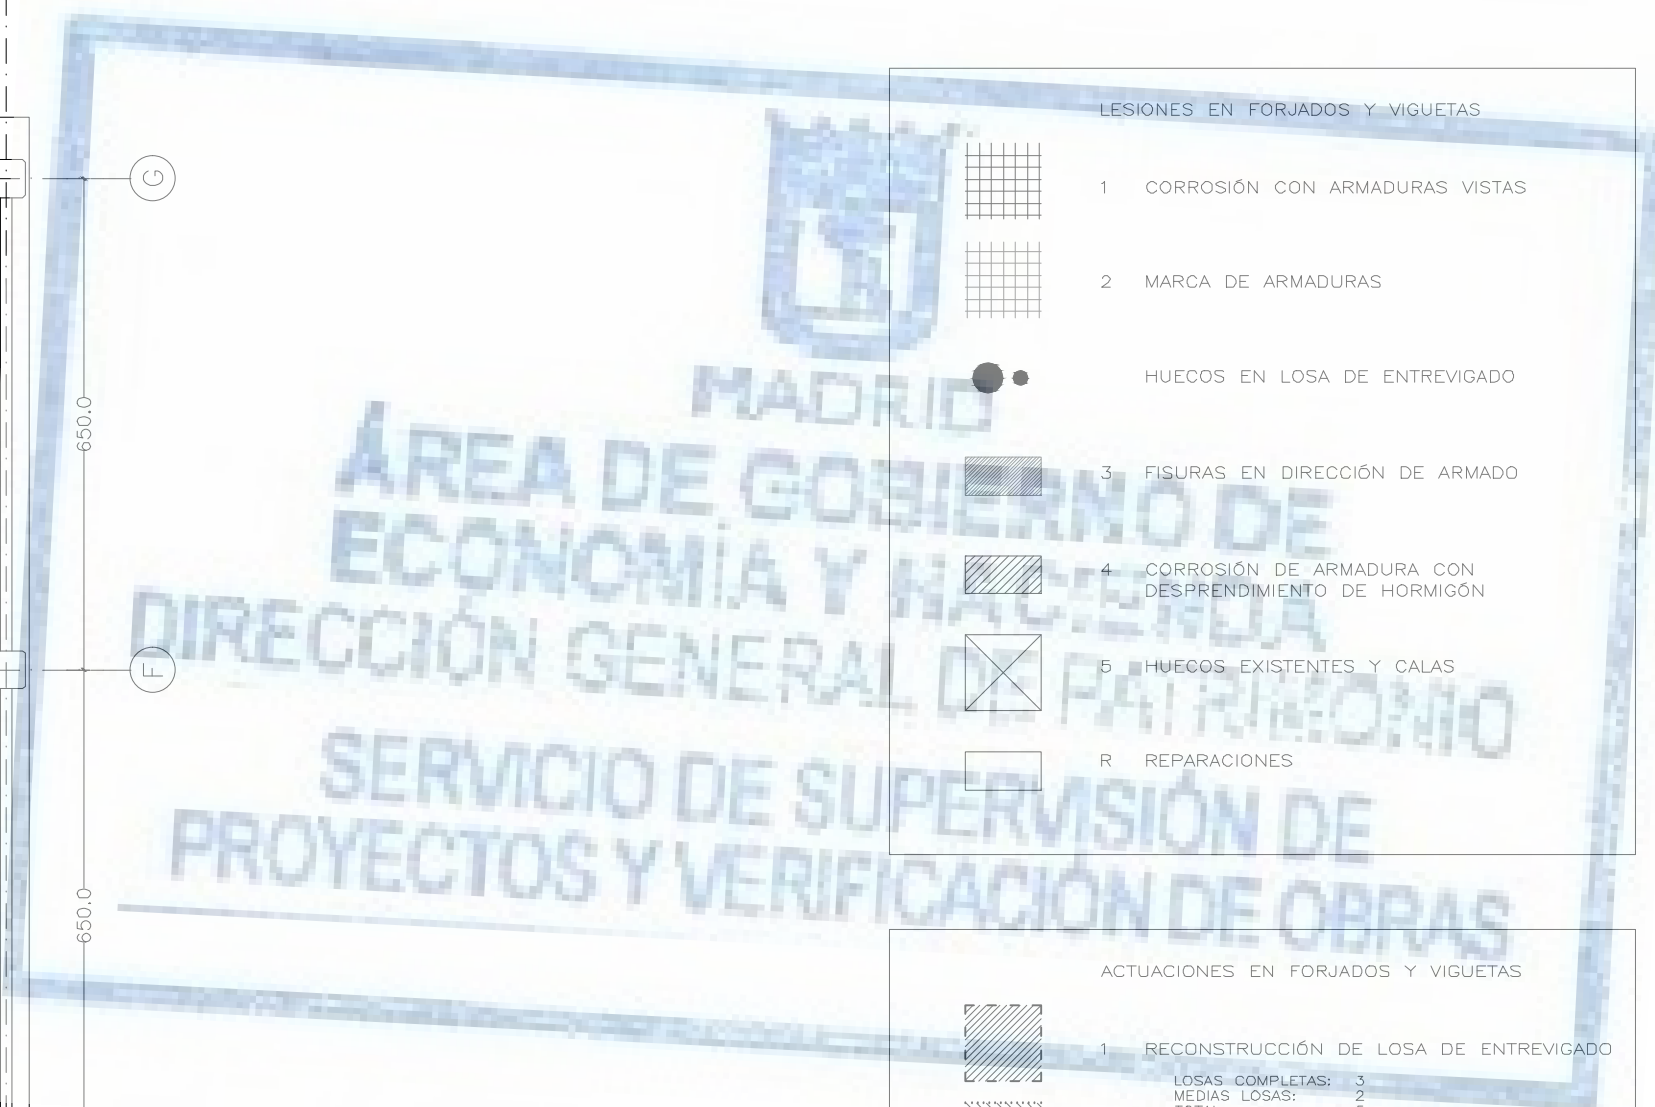
| LESIONES EN FORJADOS Y VIGUETAS | |
| 1 | CORROSIÓN CON ARMADURAS VISTAS |
| 5 | CORROSIÓN DE ARMADURA CON DESPRENDIMIENTO DE HORMIGÓN |

| LESIONES EN FORJADOS Y VIGUETAS | |
|---|---|
| R | COMPROBACIÓN DE ELEMENTO Y REPARACIÓN EN CASO DE DETERIORO |
| 6 | REFUERZOS EN VIGUETAS EJES B Y C CONTIGUAS A PATIOS |
| 7 | REFUERZOS EN VIGAS CONTIGUAS A PASAJES |

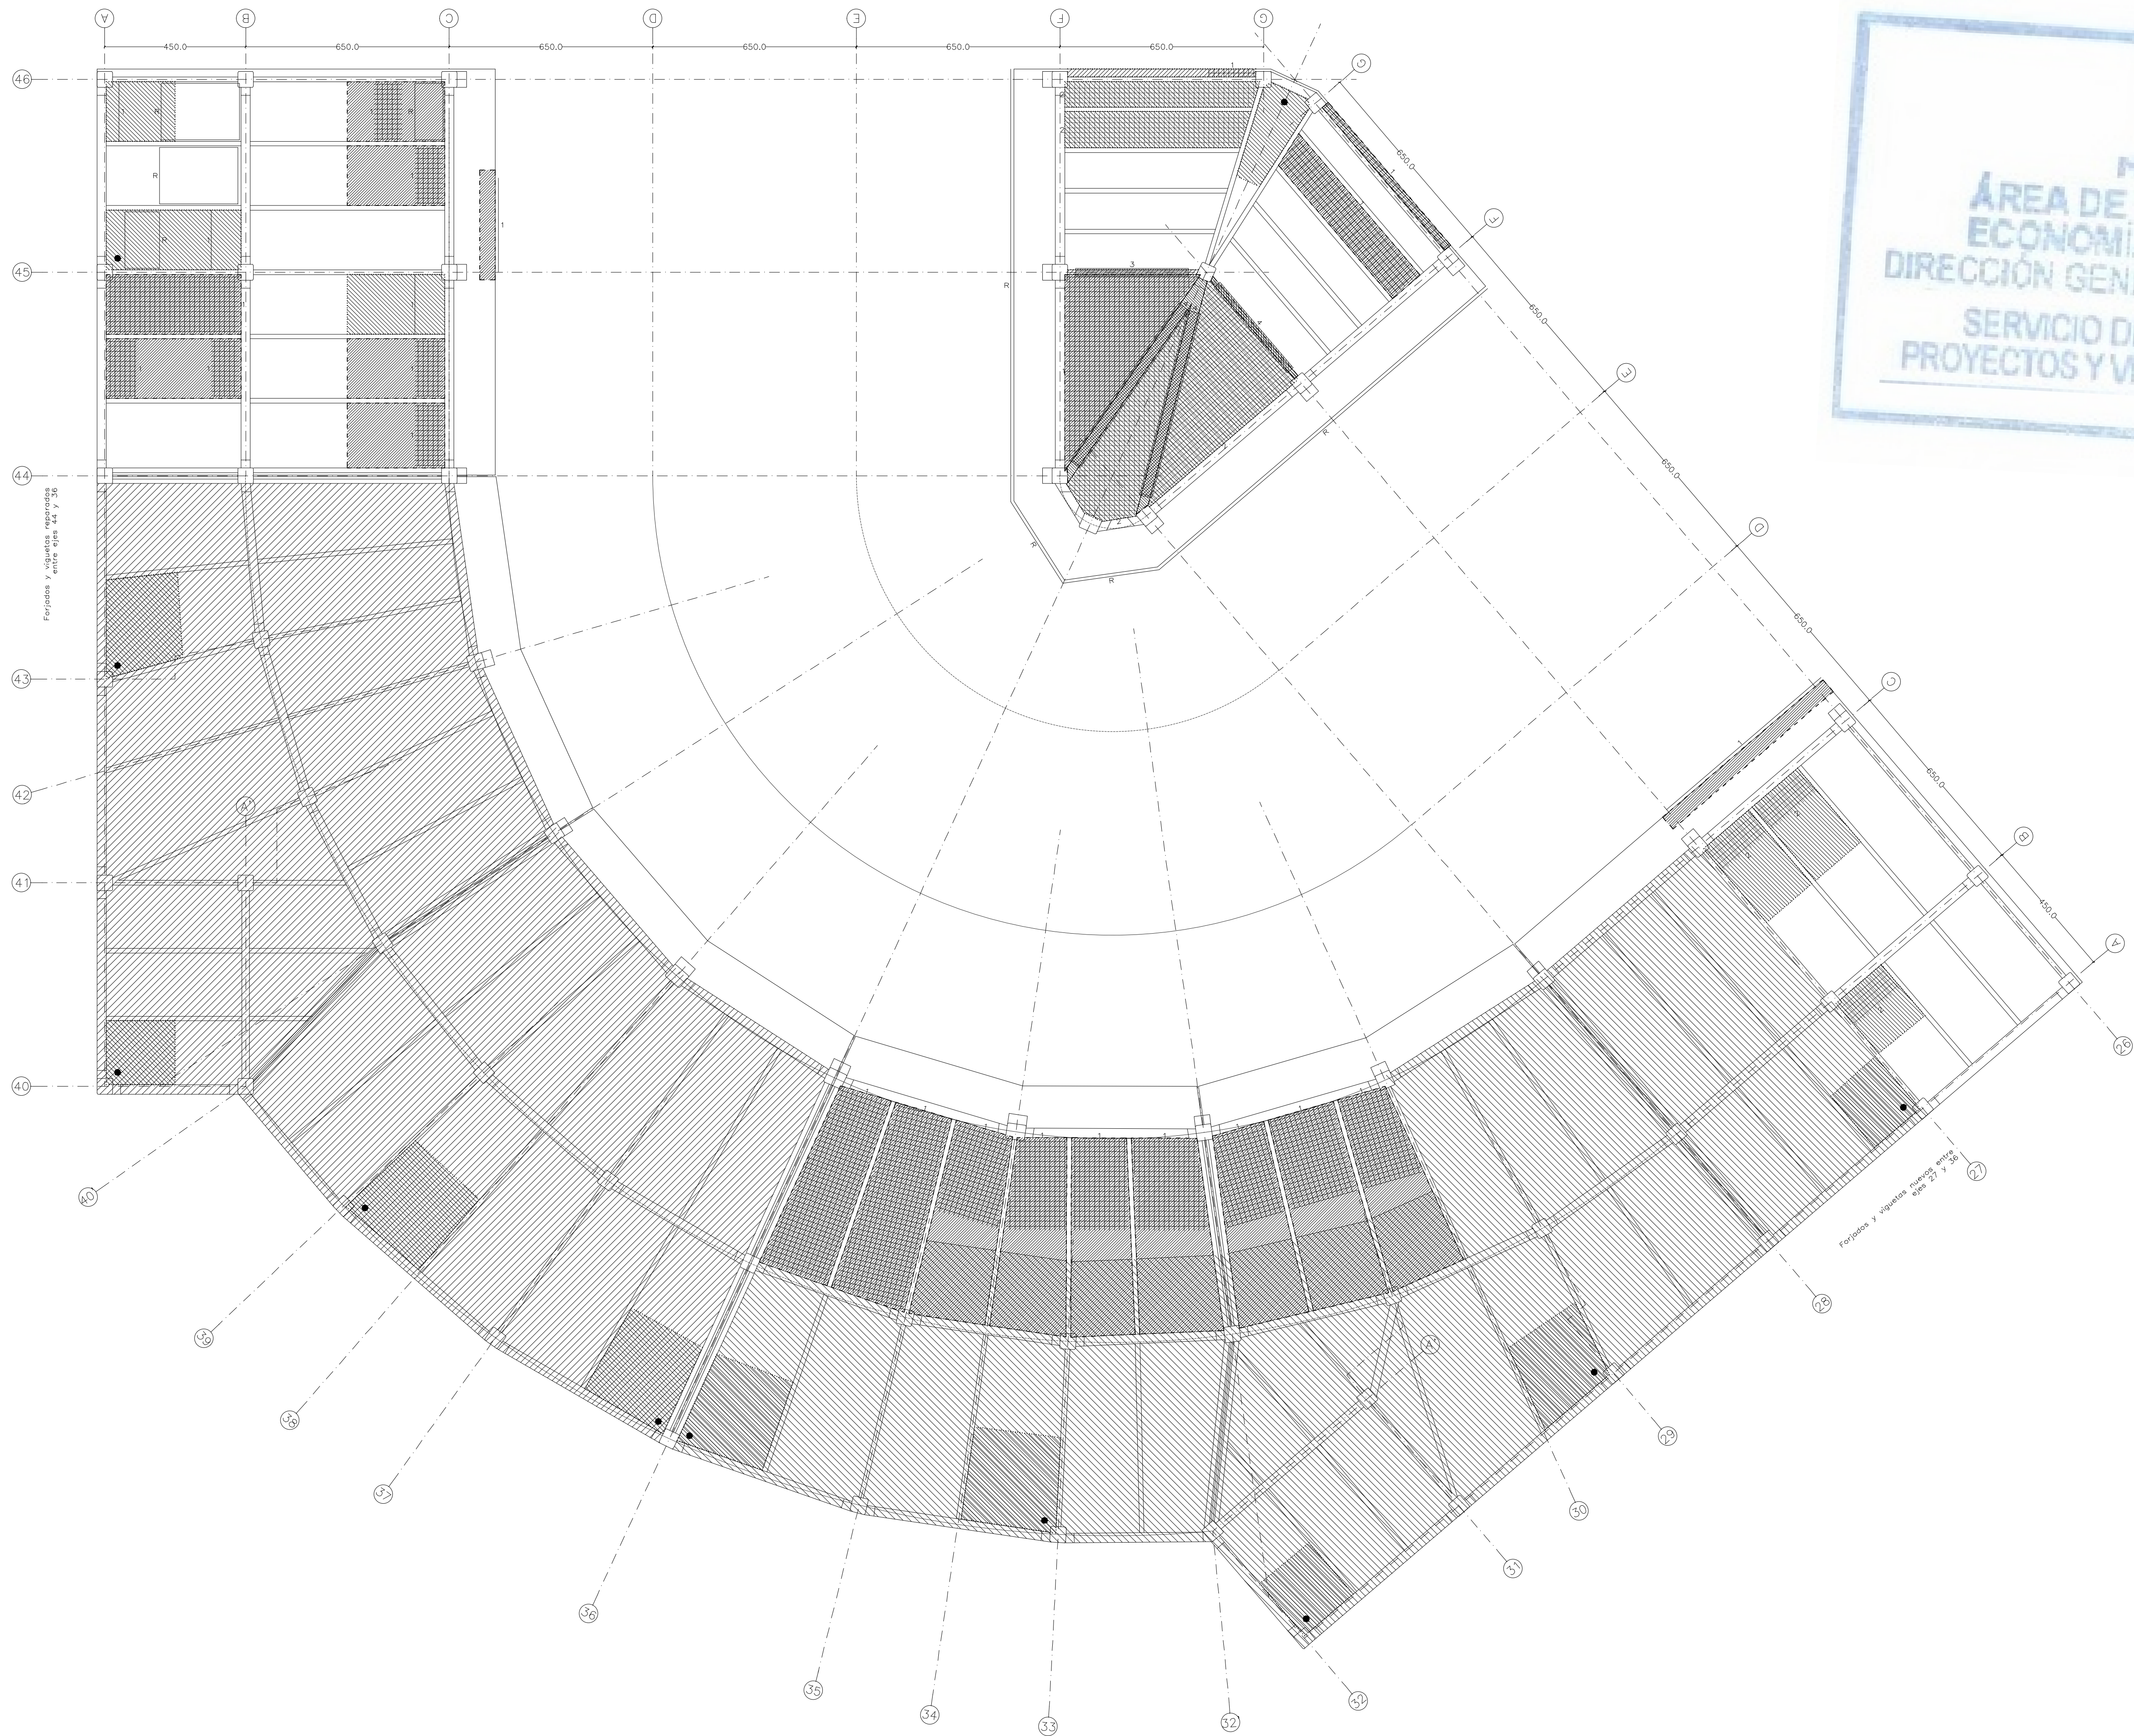
LESIONES EN FORJADOS Y VIGUETAS

- 1 CORROSIÓN CON ARMADURAS VISTAS
- 2 MARCA DE ARMADURAS
- 3 HUECOS EN LOSA DE ENTREVIGADO
- 4 FIGURAS EN DIRECCIÓN DE ARMADO
- 5 CORROSIÓN DE ARMADURA CON DESPRENDIMIENTO DE HORMIGÓN
- 6 HUECOS EXISTENTES Y CALAS
- R REPARACIONES

- 1 RECONSTRUCCIÓN DE LOSA DE ENTREVIGADO
- 2 REPARACIÓN DE LOSA DE ENTREVIGADO
- 3 REPARACIÓN DE VIGUETAS
- 4 RECONSTRUCCIÓN DE VIGUETAS
- 5 RECONSTRUCCIÓN DE HUECO Y REPARACIÓN DE LOSA
- R COMPROBACIÓN DE ELEMENTO Y REPARACIÓN EN CASO DE DETERIORO

REFUERZOS EN VIGAS CONTIGUAS A PASAJES

ACTUACIONES Y REPARACIONES: Ver planos E31 y E32

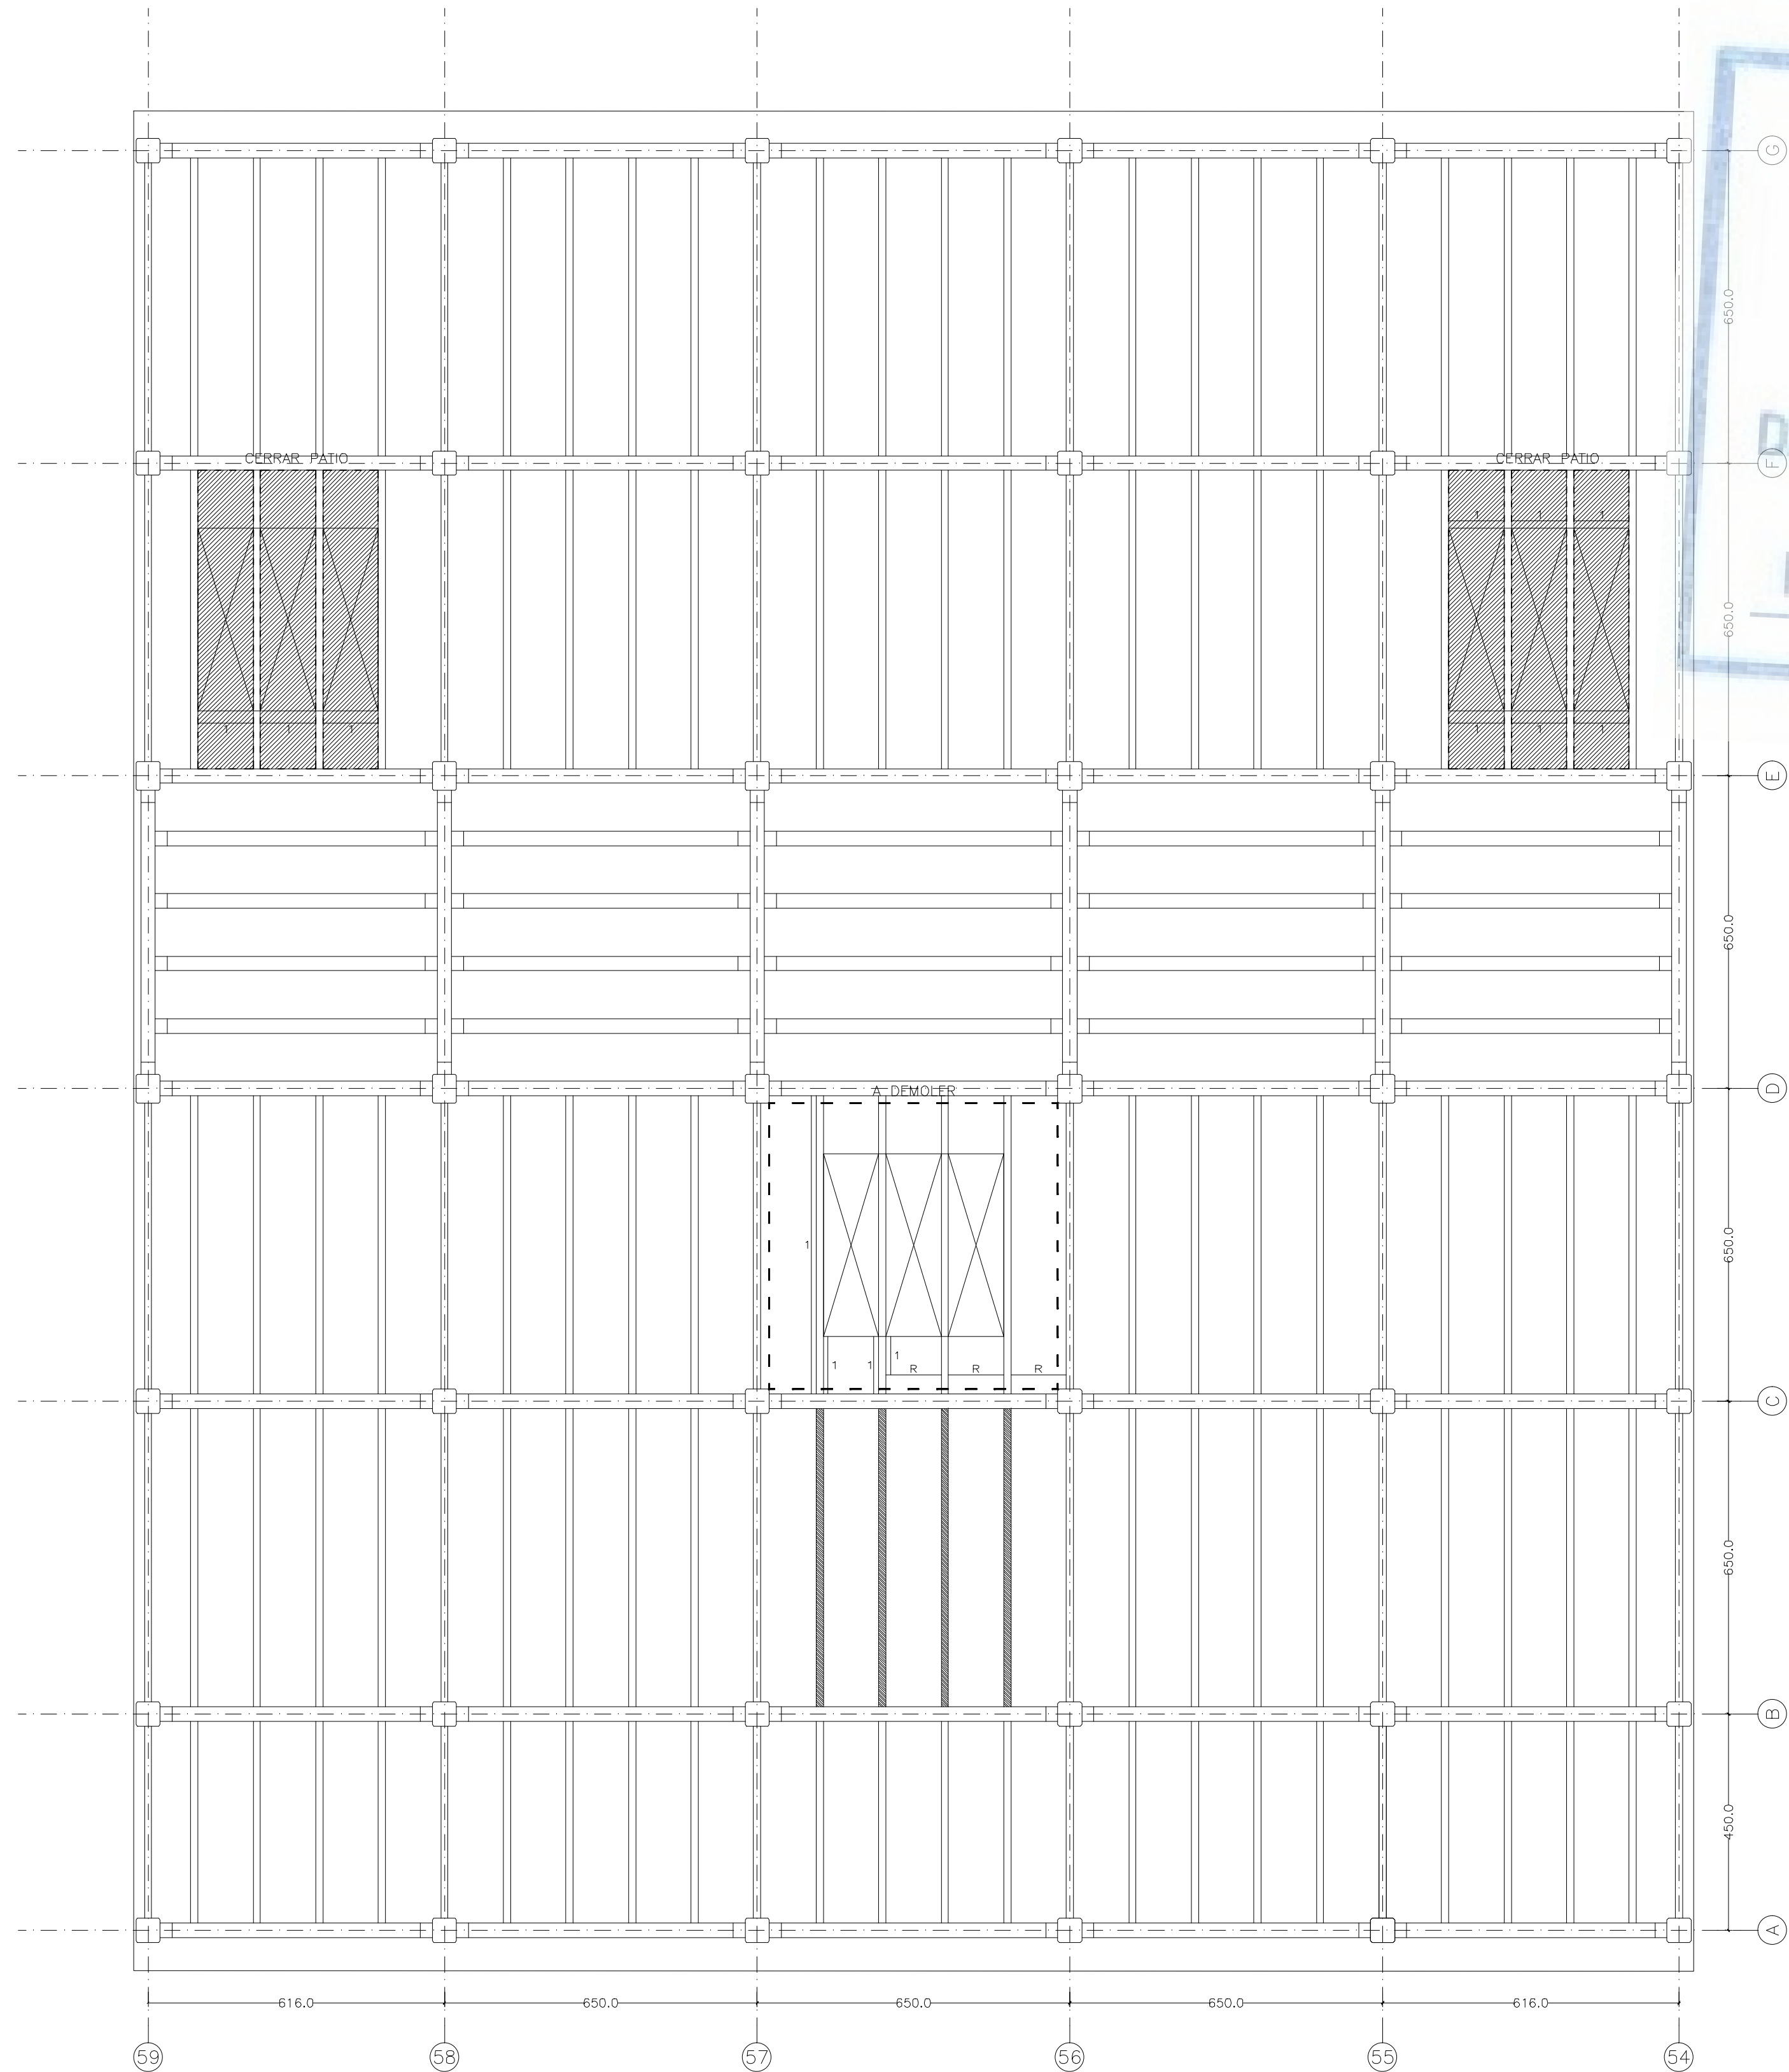
LESIONES EN FORJADOS Y VIGUETAS

- 1 CORROSIÓN CON ARMADURAS VISTAS
- 2 MARCA DE ARMADURAS
- 3 FISURAS EN DIRECCIÓN DE ARMADO
- 4 CORROSIÓN DE ARMADURA CON DESPRENDIMIENTO DE HORMIGÓN
- 5 HUECOS EXISTENTES Y CALAS
- 6 REPARACIONES

REFUERZOS EN VIGAS CONTIGUAS A PASAJES

ACTUACIONES Y REPARACIONES: Ver planos E31 y E32
