| | <b>MADRID</b> | AYUNTAMIENTO DE MADRID<br>DIRECCIÓN GENERAL DE PATRIMONIO<br>S.D. DE ARQUITECTURA Y CONSERVACIÓN DEL PATRIMONIO |
| PROYECTO:<br>ADAPTACIÓN DEL PROYECTO PARA LA REHABILITACIÓN DEL<br>MERCADO DE FRUTAS Y VERDURAS<br>PROYECTO DE EJECUCIÓN | | |

**NÚMERO:** **EMb03**  
**PLANO:** ESTRUCTURA MERCADO P. BAJA  
ACTUACIONES EN SOLERA Y CIMENTACIÓN BLOQUE 02

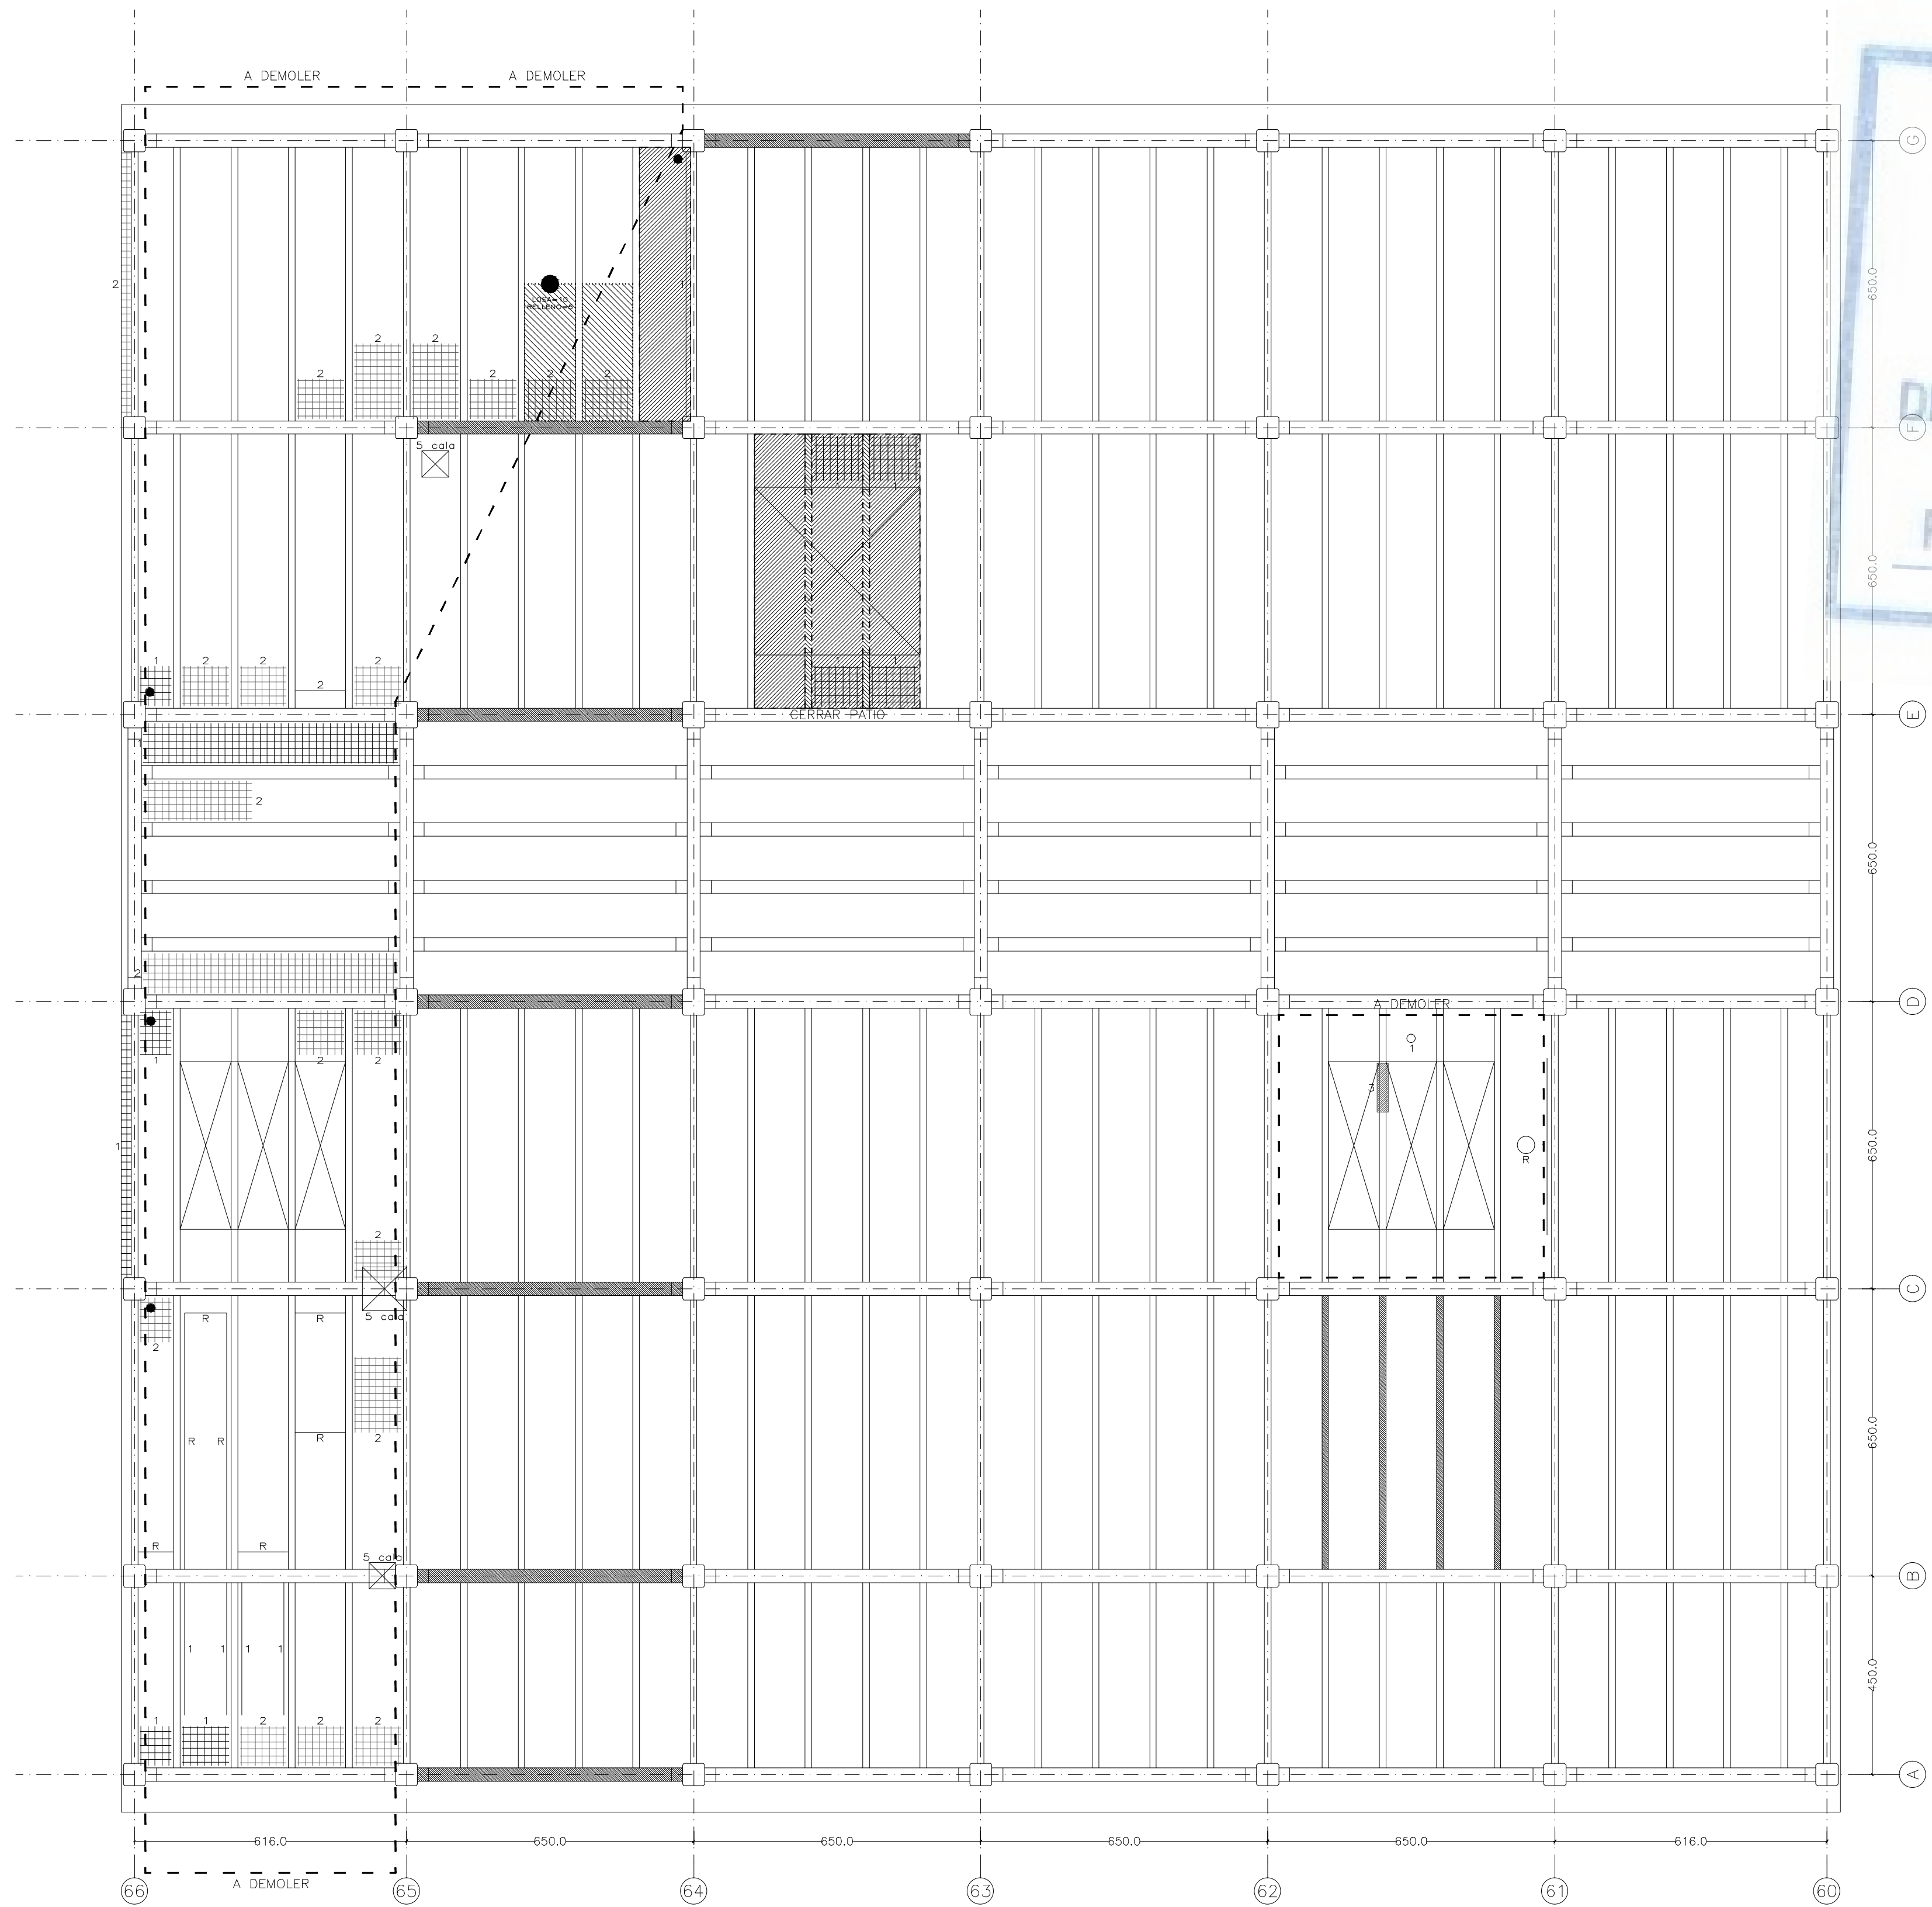
LESIONES EN FORJADOS Y VIGUETAS

- 1 CORROSIÓN CON ARMADURAS VISTAS
- 2 MARCA DE ARMADURAS
- 3 FISURAS EN DIRECCIÓN DE ARMADO
- 4 CORROSIÓN DE ARMADURA CON DESPRENDIMIENTO DE HORMIGÓN
- 5 HUECOS EXISTENTES Y CALAS
- R REPARACIONES

- 1 RECONSTRUCCIÓN DE LOSA DE ENTREVIGADO
- 2 REPARACIÓN DE LOSA DE ENTREVIGADO
- 3 REPARACIÓN DE VIGUETAS
- 4 RECONSTRUCCIÓN DE VIGUETAS
- 5 RECONSTRUCCIÓN DE HUECO Y REPARACIÓN DE LOSA
- R COMPROBACIÓN DE ELEMENTO Y REPARACIÓN EN CASO DE DETERIORO

ACTUACIONES Y REPARACIONES: Ver planos E31 y E32

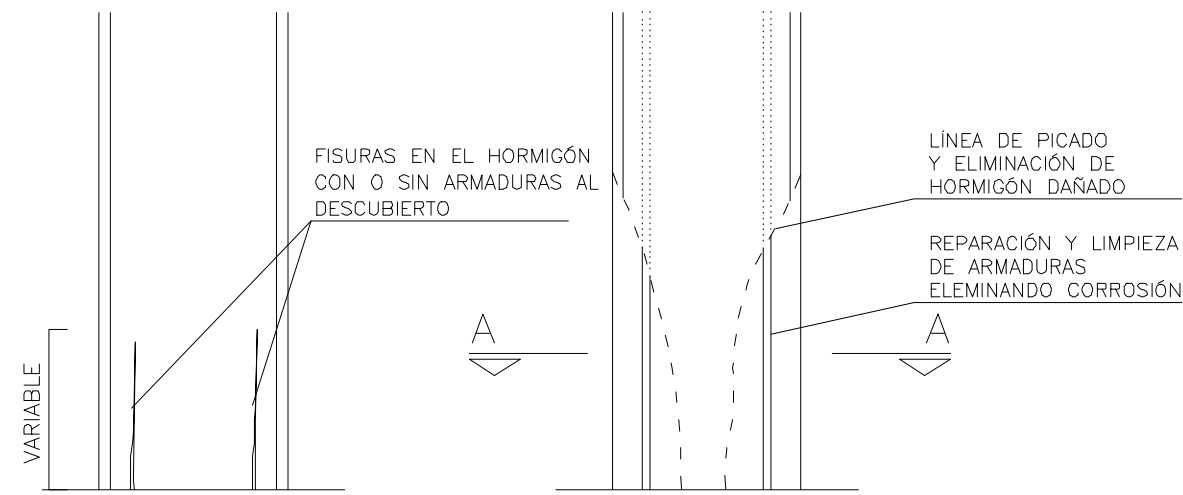
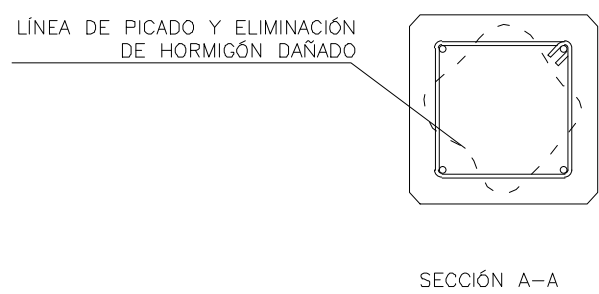
#### LESIÓN SOPORTE LS-01

CORROSIÓN DE ARMADURAS Y DESPRENDIMIENTO DE HORMIGÓN

LS-1. Corrosión de armaduras y desprendimiento de hormigón. Se trata de una lesión que aparece en ambas plantas como consecuencia de la entrada de agua en el edificio, ya sea por juntas de dilatación, por bajantes de pluviales o por salpicaduras. En la mayoría de los casos la corrosión sólo se manifiesta como fisuras verticales en los pilares, pero en otros la armadura ha quedado a la vista al desprenderse el hormigón.

#### PROCESO DE REPARACIÓN

1. ELIMINACIÓN DEL HORMIGÓN DAÑADO HASTA DESCUBRIR COMPLETAMENTE LA ARMADURA LONGITUDINAL  
PARTIDA: APUICADOP
2. LIMPIEZA DE LA SUPERFICIE DE HORMIGÓN Y ELIMINACIÓN DE LA CORROSIÓN  
PARTIDA: R06HC040
3. SUSTITUCIÓN DE ARMADURA EN MAL ESTADO (SI PROCEDE) MEDIANTE ANCLAJE A LAS EXISTENTES O SOLDADURA  
PARTIDAS: CERCOS: R06HA080 ARMADURAS: R06HA110
4. RECONSTRUCCIÓN DEL SOPORTE MEDIANTE MORTERO DE REPARACIÓN DE APLICACIÓN MANUAL O MECÁNICA ENCOFRADO DE MADERA CON DESPIECE IGUAL AL EXISTENTE  
PARTIDAS: <2cm: R06HE100 >5cm: APUIR06HR250

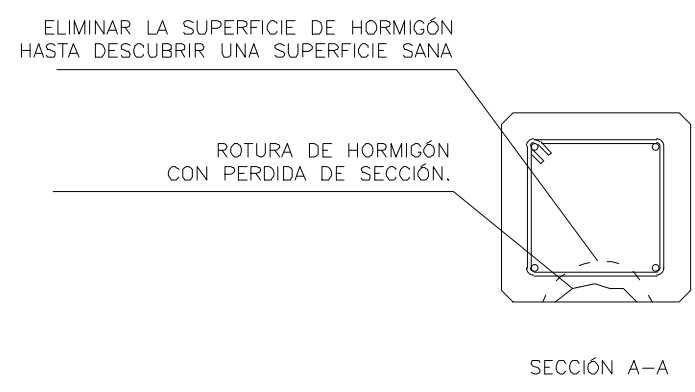
#### LESIÓN SOPORTE LS-04

TALADROS PARA ANCLAJES Y ROZAS

#### PROCESO DE REPARACIÓN

1. ELIMINACIÓN DEL HORMIGÓN DAÑADO HASTA ALCANZAR SUPERFICIE SANA  
PARTIDA: APUICADOP
2. EN CASO DE QUE APAREZCA LA ARMADURA LIMPIEZA Y ELIMINACIÓN DE LA CORROSIÓN  
PARTIDA: R06HC040
3. RECONSTRUCCIÓN DEL SOPORTE MEDIANTE MORTERO DE REPARACIÓN DE APLICACIÓN MANUAL O MECÁNICA ENCOFRADO DE MADERA CON DESPIECE IGUAL AL EXISTENTE  
PARTIDAS: <2cm: R06HE100 >5cm: APUIR06HR250

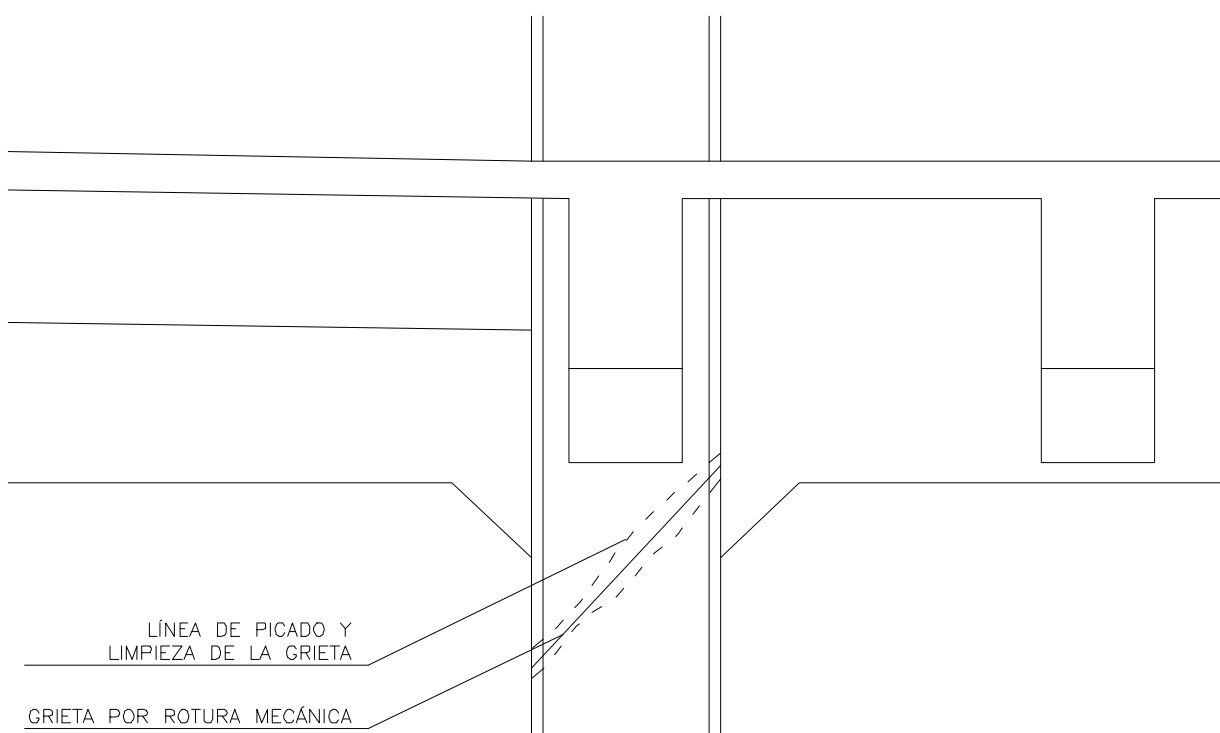
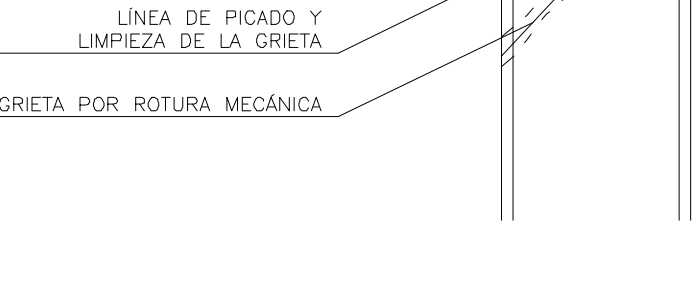
GRIETA EN SOPORTES

LS-5. Grieta en soportes. Se trata de una rotura de diversa longitud, generalmente cerca de la coronación del pilar.

#### PROCESO DE REPARACIÓN

1. PICADO Y LIMPIEZA DE LOS BORDES DE LA GRIETA  
PARTIDA: APUICADOP
2. INYECCIÓN DE RESINA EPOXI EN LA GRIETA  
PARTIDA: R06HE140

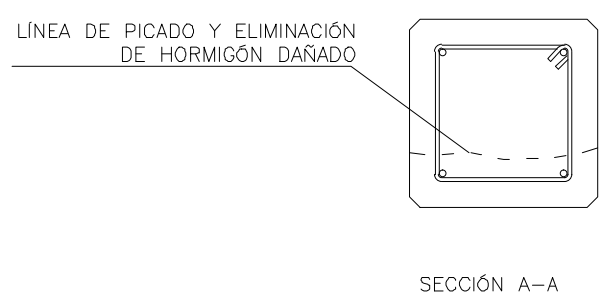
#### LESIÓN SOPORTE LS-03

CORROSIÓN DE CERCOS Y DESPRENDIMIENTO DE HORMIGÓN

LS-3. Corrosión de cercos y desprendimiento de hormigón. Se trata de una lesión que aparece en ambas plantas como consecuencia de la entrada de agua en el edificio. En la mayoría de los casos la corrosión sólo se manifiesta como fisuras horizontales en alguna de las caras del pilar, pero en otros los cercos han quedado a la vista al desprenderse el hormigón.

#### PROCESO DE REPARACIÓN

1. ELIMINACIÓN DEL HORMIGÓN DAÑADO HASTA DESCUBRIR LA ARMADURA LONGITUDINAL  
PARTIDA: APUICADOP
2. LIMPIEZA Y ELIMINACIÓN DE LA CORROSIÓN  
PARTIDA: R06HC040
3. SUSTITUCIÓN DE ARMADURA EN MAL ESTADO (SI PROCEDE) MEDIANTE ANCLAJE A LAS EXISTENTES O SOLDADURA  
PARTIDAS: CERCOS: R06HA080 ARMADURAS: R06HA110
4. RECONSTRUCCIÓN DEL SOPORTE MEDIANTE MORTERO DE REPARACIÓN DE APLICACIÓN MANUAL O MECÁNICA ENCOFRADO DE MADERA CON DESPIECE IGUAL AL EXISTENTE  
PARTIDAS: <2cm: R06HE100 >5cm: APUIR06HR250

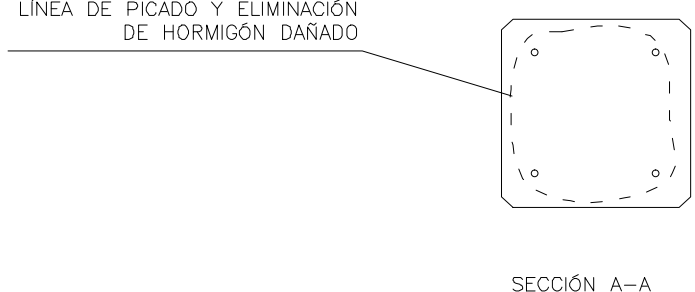
DEGRADACIÓN DEL HORMIGÓN A NIVEL DE SOLADO

LS-6. Degradación del hormigón a nivel de solado. Esta lesión aparece en la base de los soportes de planta baja (y en algunos de planta primera) como consecuencia de la humedad, que sube por capilaridad. Suele afectar a todas las caras del soporte, produciendo una erosión superficial del hormigón aunque en ningún caso llega a descubrir las armaduras del soporte. En los casos en que se observan roturas que dejan a la vista armaduras, se trata de otro tipo de lesiones de origen diferente.

#### PROCESO DE REPARACIÓN

1. ELIMINACIÓN DEL HORMIGÓN DAÑADO HASTA DESCUBRIR SUPERFICIE SANA  
PARTIDA: APUICADOP
2. SI SE DESCUBRIEREN ARMADURAS: LIMPIEZA Y ELIMINACIÓN DE LA CORROSIÓN  
PARTIDA: R06HC040
3. RECONSTRUCCIÓN DEL SOPORTE MEDIANTE MORTERO DE REPARACIÓN ENCOFRADO DE MADERA CON DESPIECE IGUAL AL EXISTENTE  
PARTIDAS: <2cm: R06HE100 >5cm: APUIR06HR250

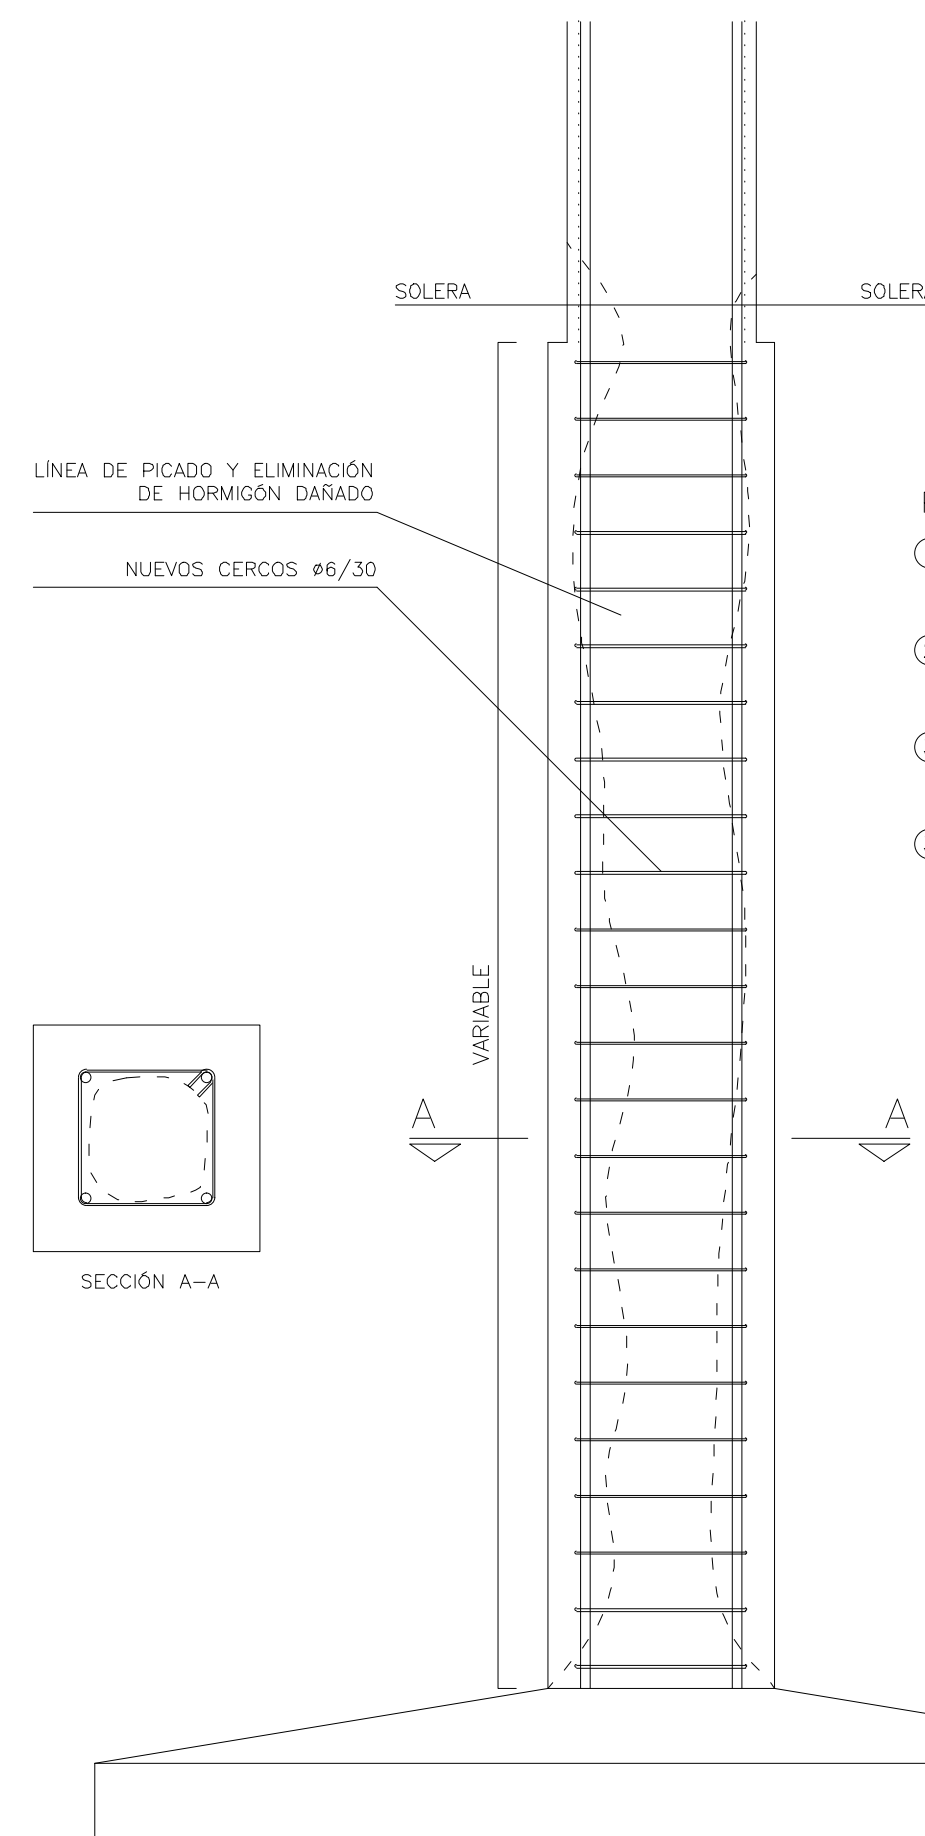
#### LESIÓN SOPORTE LS-07

EROSIÓN MECÁNICA SUPERFICIAL

LS-7. Erosión mecánica superficial. Esta lesión aparece sobre todo en los soportes situados en los laterales de la calzada de paso de coches definida entre los ejes D y E en la planta baja. La amplitud de la erosión es variable y oscila entre 1,00 m y 3,00 m según los casos. La profundidad de la erosión también es variable aunque en ningún caso llega a descubrir las armaduras del soporte. En los casos en que se observan roturas que dejan a la vista armaduras, se trata de otro tipo de lesiones de origen diferente.

#### PROCESO DE REPARACIÓN

1. INSPECCIÓN DEL HORMIGÓN PARA CONFIRMAR CALIDAD ESCLEROMÉTRICO: E29BIN020 ULTRASONIDOS: E29BIN030
2. PICADO DE LA SUPERFICIE AFECTADA HASTA DESCUBRIR LA ARMADURA LONGITUDINAL  
PARTIDA: APUICADOP
3. LIMPIEZA Y ELIMINACIÓN DE LA CORROSIÓN CERCOS #6/30 AÑADIDOS A LOS EXISTENTES  
PARTIDA: R06HC040
3. RECONSTRUCCIÓN DEL SOPORTE MEDIANTE MORTERO DE REPARACIÓN ENCOFRADO DE MADERA CON DESPIECE IGUAL AL EXISTENTE  
PARTIDAS: <2cm: R06HE100 >5cm: APUIR06HR250

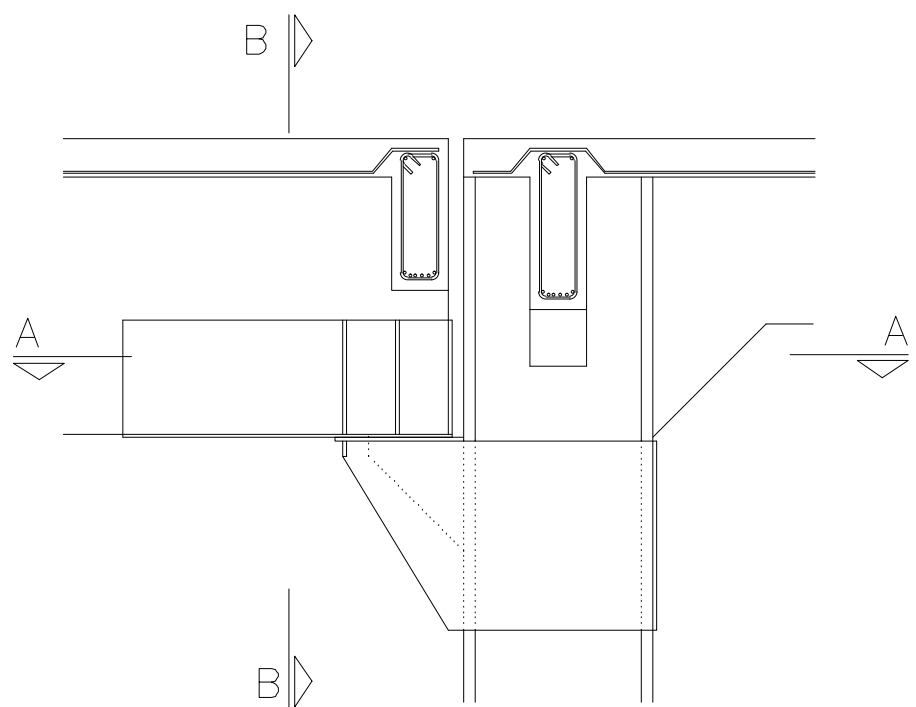
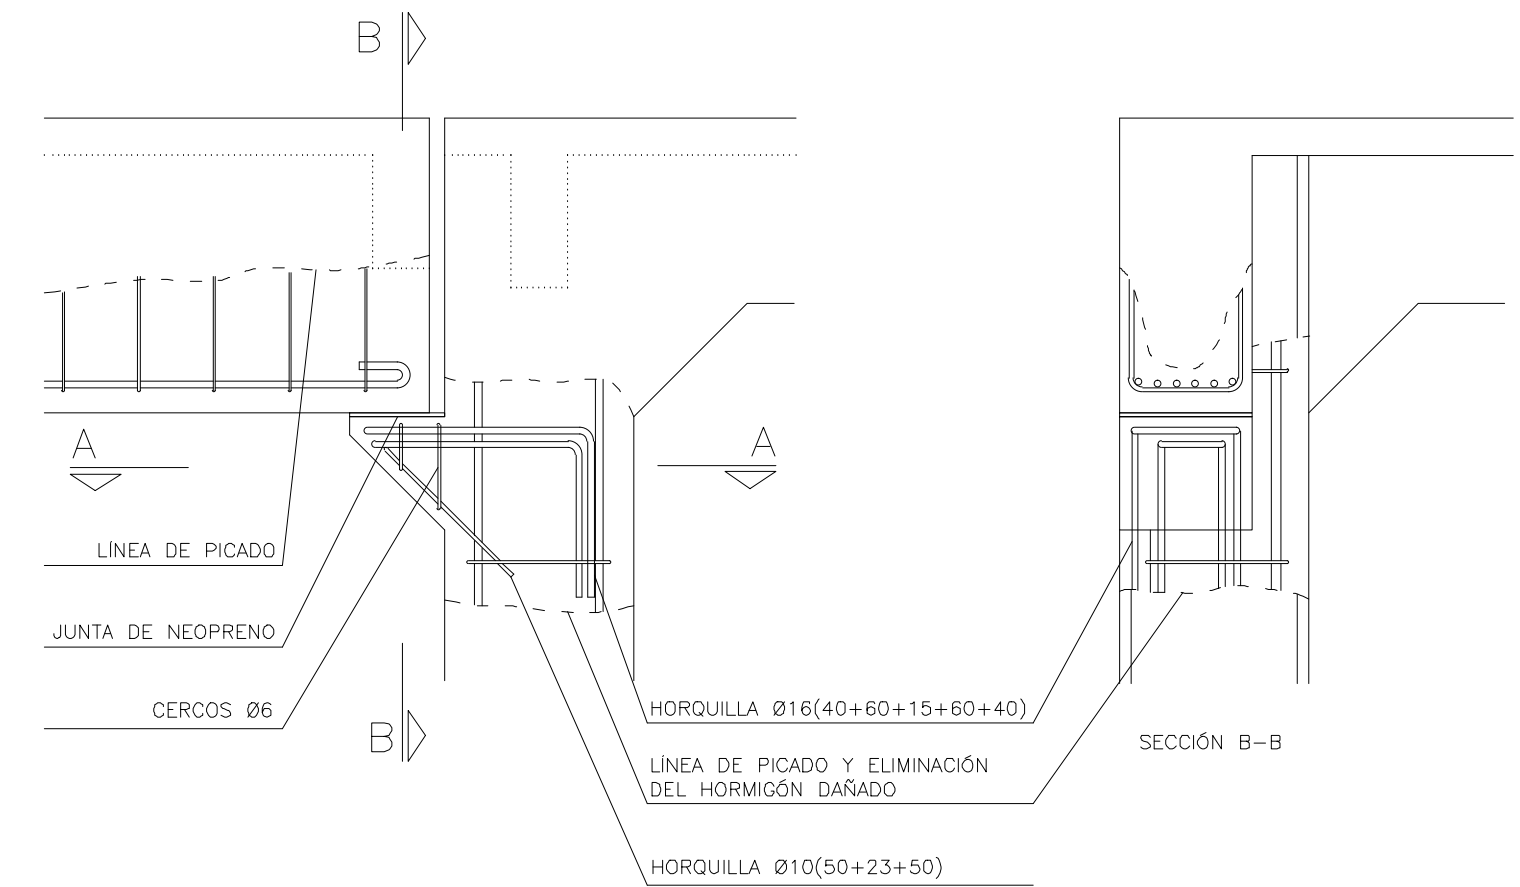
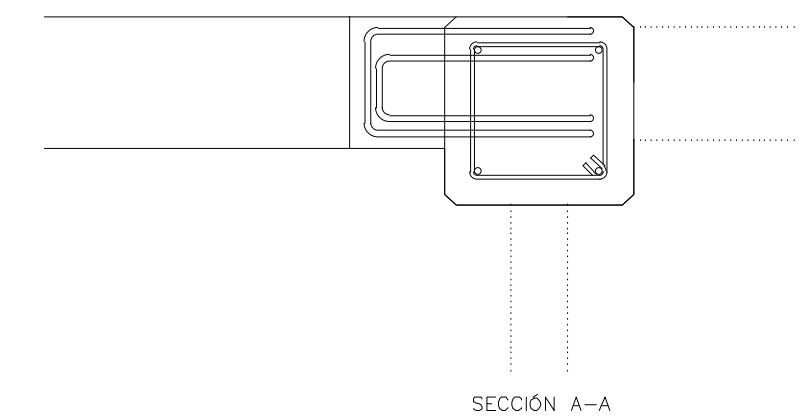
LESIÓN JUNTAS DE DILATACIÓN LJ-01  
RECONSTRUCCIÓN DE MENSULAS EN BLOQUES 01 Y 10

ESTADO ACTUAL DE LAS MENSULAS

RECONSTRUCCIÓN DE LAS MENSULAS

PROCESO DE REPARACIÓN

- 1 ELIMINACIÓN DE LAS PLACAS METÁLICAS Y DEL HORMIGÓN DETERIORADO  
PARTIDA: APUJUNTA
- 2 LIMPIEZA DE LA ARMADURA ELIMINANDO EL ÓXIDO. SE SUSTITUIRÁ LA QUE PRESENTE PÉRDIDA DE SECCIÓN  
PARTIDA: R06HC040
- 3 COLOCACIÓN DEL NUEVO ARMADO DE LA MENSULA: HORQUILLAS Ø16 Y Ø10 Y CERCOS Ø6  
PARTIDA: ME04AB040
- 4 RECONSTRUCCIÓN MEDIANTE MORTERO DE REPARACIÓN. ENCOFRADO DE MADERA CON DESPIECE IGUAL AL EXISTENTE  
PARTIDA: APUIMENSULA

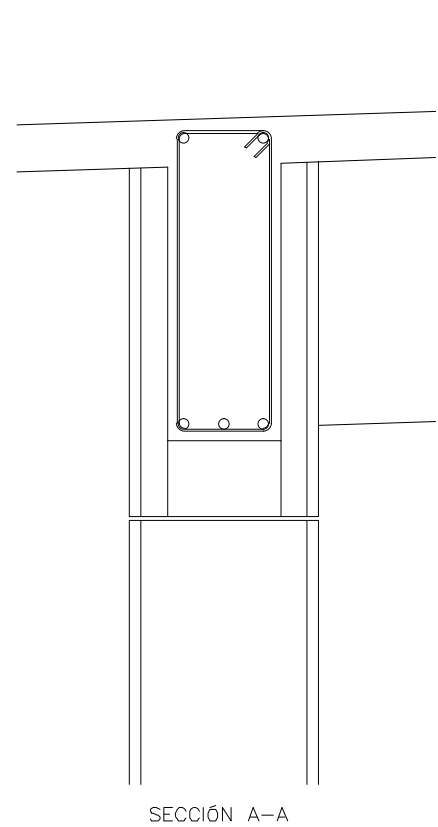
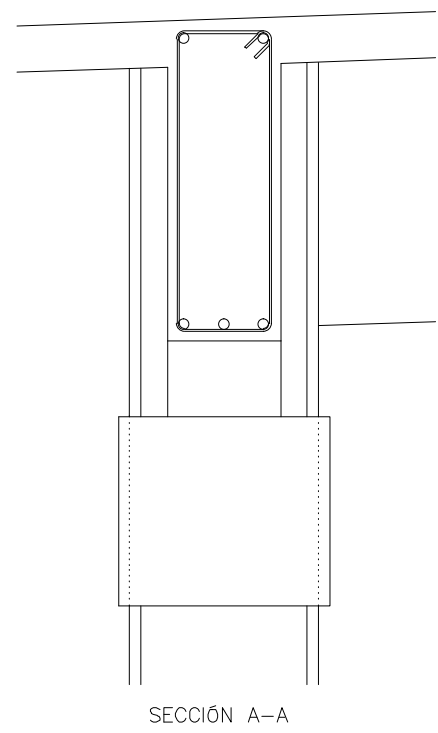
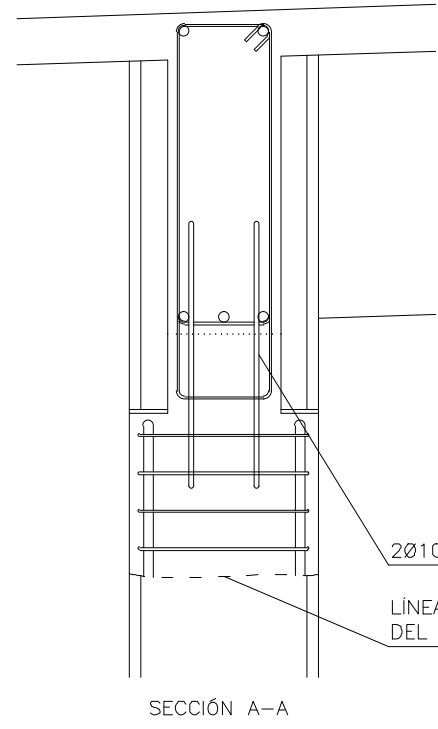
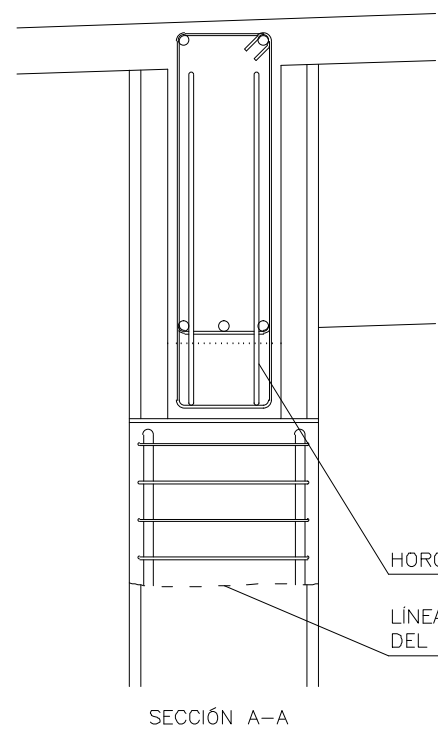
LESIÓN JUNTAS DE DILATACIÓN LJ-02  
RECONSTRUCCIÓN DE JUNTAS DE DILATACIÓN EN BLOQUES 04 Y 08

ESTADO ACTUAL DE LA JUNTA SIN PLACAS METÁLICAS

ESTADO ACTUAL DE LA JUNTA CON PLACAS METÁLICAS

REPARACIÓN CASO 1: LA ARMADURA DEL SOPORTE CONTINGA EN LA VIGA  
SE CONSTRUYE UNA JUNTA DEBAJO DE UN TRAMO DE VIGA

REPARACIÓN CASO 2: LA ARMADURA DEL SOPORTE NO CONTINGA EN LA VIGA  
SE CONSTRUYEN DOS JUNTAS DEBAJO DE CADA TRAMO DE VIGA

- 1 ELIMINACIÓN DE LAS PLACAS METÁLICAS (EN SU CASO) Y DEL HORMIGÓN DETERIORADO  
PARTIDA: APUJUNTA
- 2 LIMPIEZA DE LA ARMADURA ELIMINANDO EL ÓXIDO. SE SUSTITUIRÁ LA QUE PRESENTE PÉRDIDA DE SECCIÓN  
PARTIDA: R06HC040
- 3 COLOCACIÓN DEL NUEVO ARMADO DE LA JUNTA: 2412, HORQUILLA Ø8 Y CERCOS Ø8/10  
PARTIDA: ME04AB040
- 4 RECONSTRUCCIÓN MEDIANTE MORTERO DE REPARACIÓN. ENCOFRADO DE MADERA CON DESPIECE IGUAL AL EXISTENTE  
PARTIDA: APUIMENSULA
