# **PRUEBAS SELECTIVAS PARA PROVEER 56 PLAZAS DE LA CATEGORÍA DE ARQUITECTO TÉCNICO DEL AYUNTAMIENTO DE MADRID**

## **TERCER EJERCICIO**

### **SUPUESTO PRACTICO Nº 2**

El ejercicio consiste en responder a las preguntas relacionadas con la Biblioteca Pública Eugenio Trías-Casa de Fieras de El Retiro, edificio de Equipamiento público, inaugurada el 29 de abril de 2013 tras una intensa rehabilitación y ampliación.

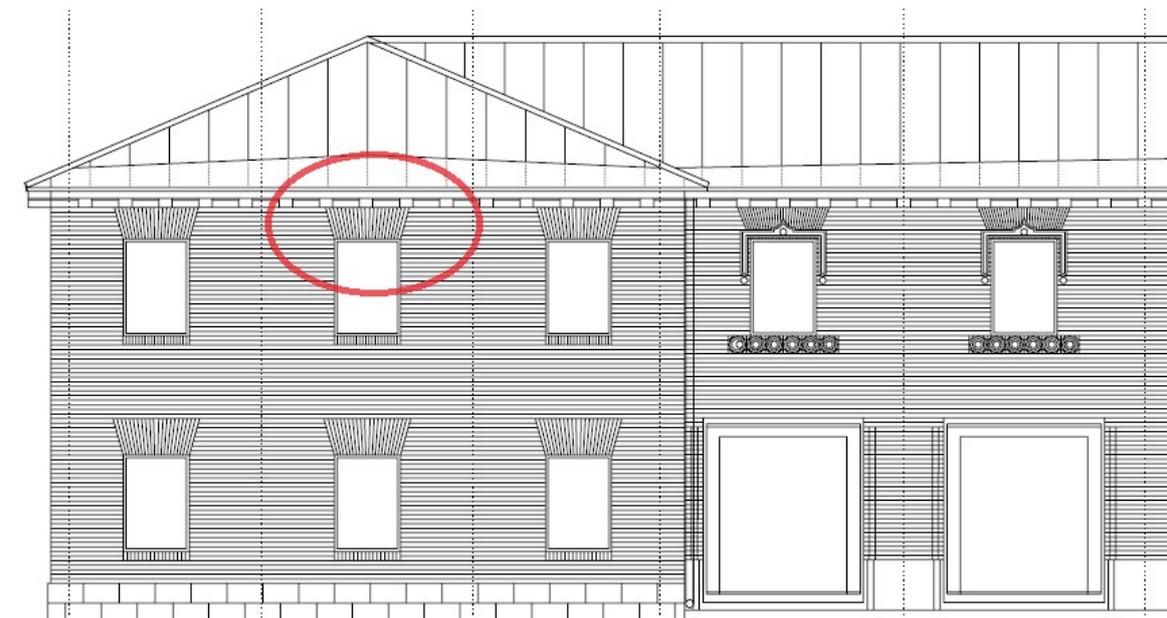
Ubicación patología descrita

Localización de la patología: Salón de Actos Alzado Sur

El edificio presenta una patología puntual en la cubierta del Salón de Actos ubicada en la zona sureste del edificio. El salón de Actos es una Salón diáfano con altura libre de dos plantas, con cubierta rehabilitada original de madera a cuatro aguas según planos, la cual se apoya en los cuatro muros de fábrica de ladrillo macizo. La cubierta cuenta con canalón de recogida de aguas conectado a las bajantes de pluviales exteriores a fachada ubicadas en las esquinas del edificio.

Actualmente el edificio de la biblioteca presenta grandes manchas de humedad en el dintel del hueco de la ventana central de la planta superior junto al alero de cubierta. El ladrillo en esa zona empieza a tener micro fisuras en el mortero ladrillo y pequeños desprendimientos en el mismo. La humedad se presenta mayoritariamente en la cara exterior del muro, siendo más pronunciadas en las épocas de lluvia. Al mismo tiempo y en la citada zona se observan que los canecillos del alero y la pieza inferior de adorno inferior están hinchadas y agrietadas, empezando a producirse el proceso de desprendimiento de estos, por su parte el canalón, presenta un leve desprendimiento hacia fuera en la zona central del hueco.

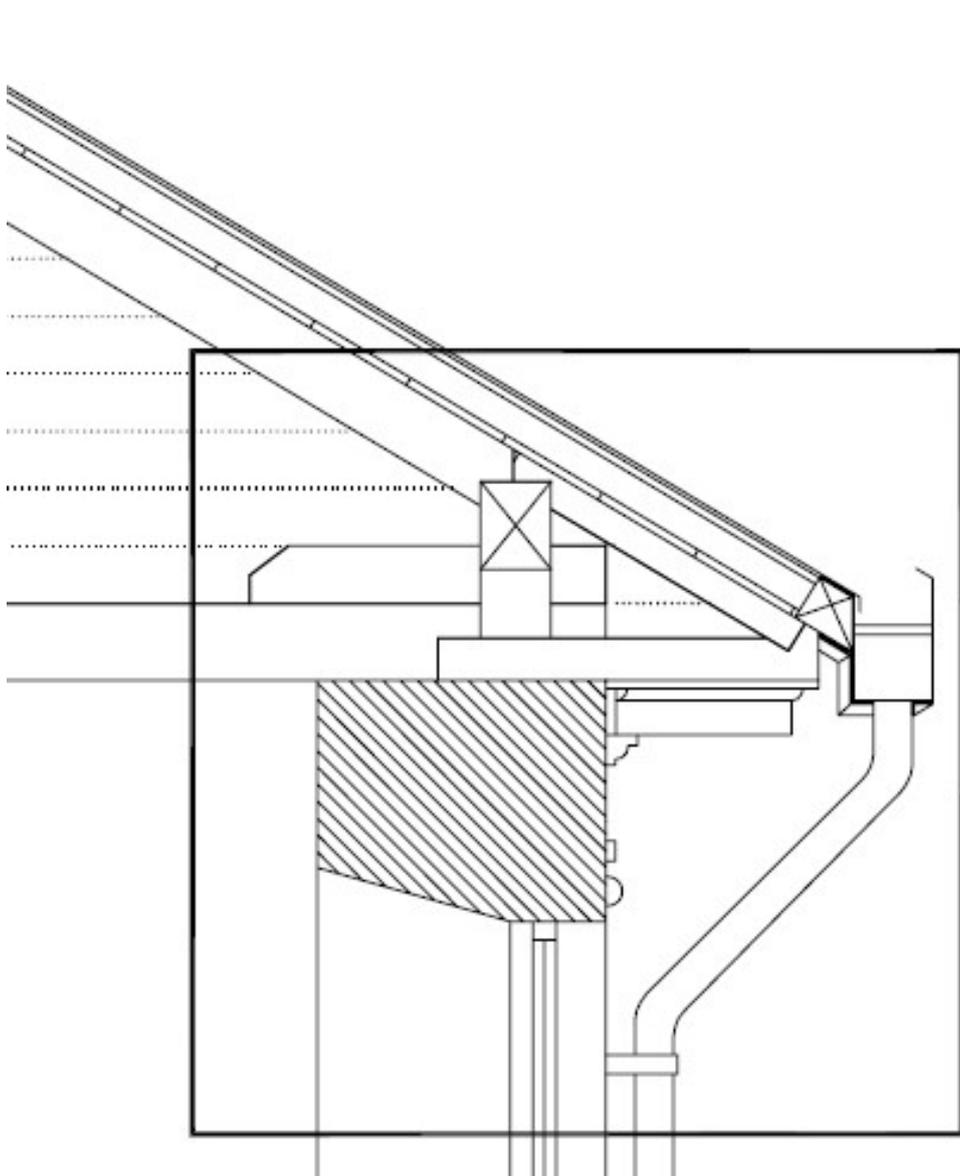
## Detalle constructivo existente

Estructura de cubierta con pares, tirantes y cumbreras de madera maciza, apoyo de durmiente sobre pequeño peto de ladrillo y estructura de alero de madera, canalón y bajante metálica y acabado en panel sándwich termo aislante con acabado en zinc. Todo descansa en muro de fábrica de ladrillo macizo.

La formación de la estructura de la cubierta es de madera original, según detalle, formada por cumbreras, pares y tirantes que apoyan en durmiente sobre los muros de fábrica de ladrillo. Sobre la estructura descansa un tablero de madera de 20mm que sirve de apoyo al panel sándwich aislante con acabado en zinc.

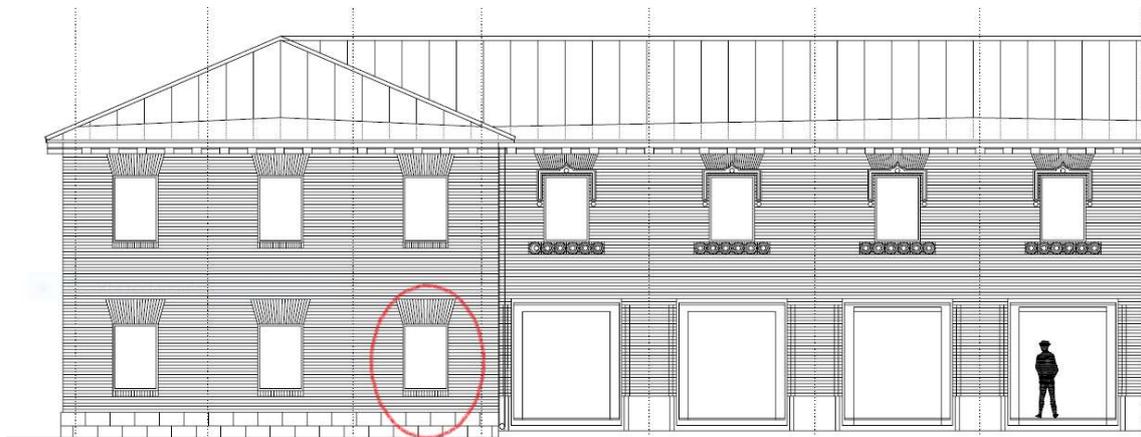
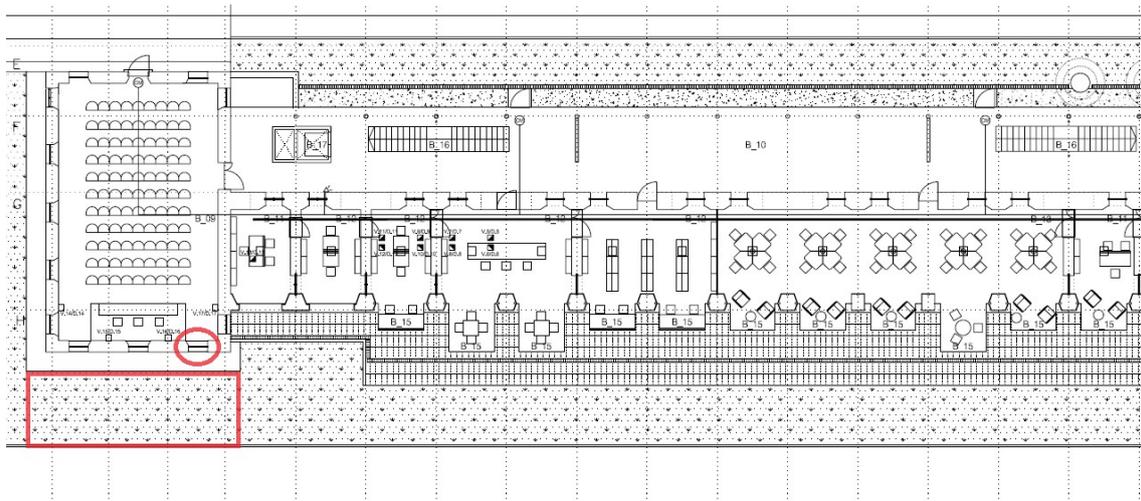
Se pretende acondicionar el Salón de Actos ubicado en la parte sur oeste del edificio, que comprende un único espacio con doble altura, como cafetería-restaurante con terraza en el exterior, abriendo una puerta de acceso en la fachada del edificio, por su parte sur. La puerta sería la indicada en el plano de detalle que se acompaña y se realizaría una solera en el exterior del edificio en continuación a la acera que bordea el edificio para la posible instalación en un futuro de una terraza para el funcionamiento de la citada cafetería.

La obra consistiría en la apertura del hueco actualmente de ventana en planta baja convirtiéndolo en puerta, y la construcción de la solera solada para uso de terraza.
