Léon-Auguste Asselineau (1808-1899)

"Interior de la Capilla de San Isidro, en la Parroquia de San Andrés"

Ilustración de España Artística y Monumental (1842-1844)

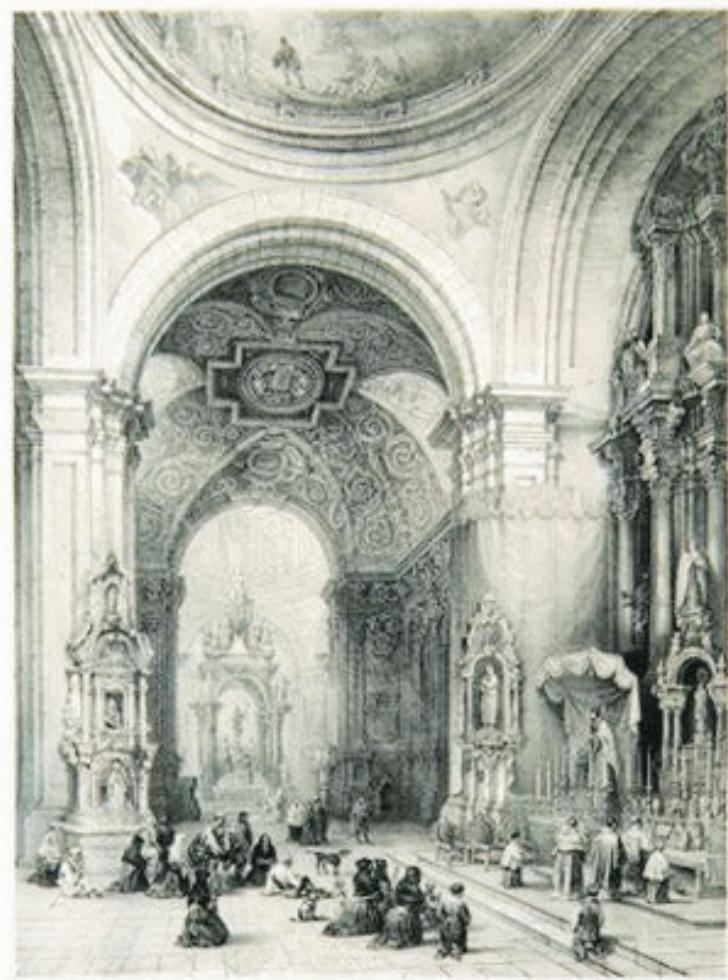
La estampa presenta una perspectiva del conjunto formado por la Capilla de San Isidro, al fondo, y la Parroquia de San Andrés. Su valor documental es importante ya que todo él sufrió graves daños en la Guerra Civil y las restauraciones posteriores alteraron considerablemente su fisonomía, convirtiendo la Capilla en la cabecera de la Parroquia y variando la orientación original de la iglesia.

La escena nos muestra, en primer plano, el altar mayor de la parroquia de San Andrés, distinguiéndose al fondo la Capilla de San Isidro. Se vislumbra el baldaquino con la escultura de San Isidro en su interior, y se ve, más claramente, la antecapilla que era el cuerpo de unión de la Capilla con la iglesia de San Andrés. Tenía esta dependencia de paso forma cuadrada, estaba cubierta por bóveda de arista con lunetos y decorada con estucos pintados. Aún, la estampa proporciona la vista del altar mayor y de la nave de la iglesia, en la que no se aprecia la verja que en determinado momento impidió el paso, y por tanto la comunicación directa entre ambas edificaciones.

La Capilla de San Isidro, carente de dependencias contiguas quedó pequeña para el culto del Santo, esta será una de las causas del traslado del cuerpo de San Isidro a otro emplazamiento, el de la Colegiata de la calle Toledo, en 1769, momento en el que se sustituyó la urna por una escultura, aquí representada.
