¿Qué estamos viendo? La liza y la barrera

El recinto defensivo exterior

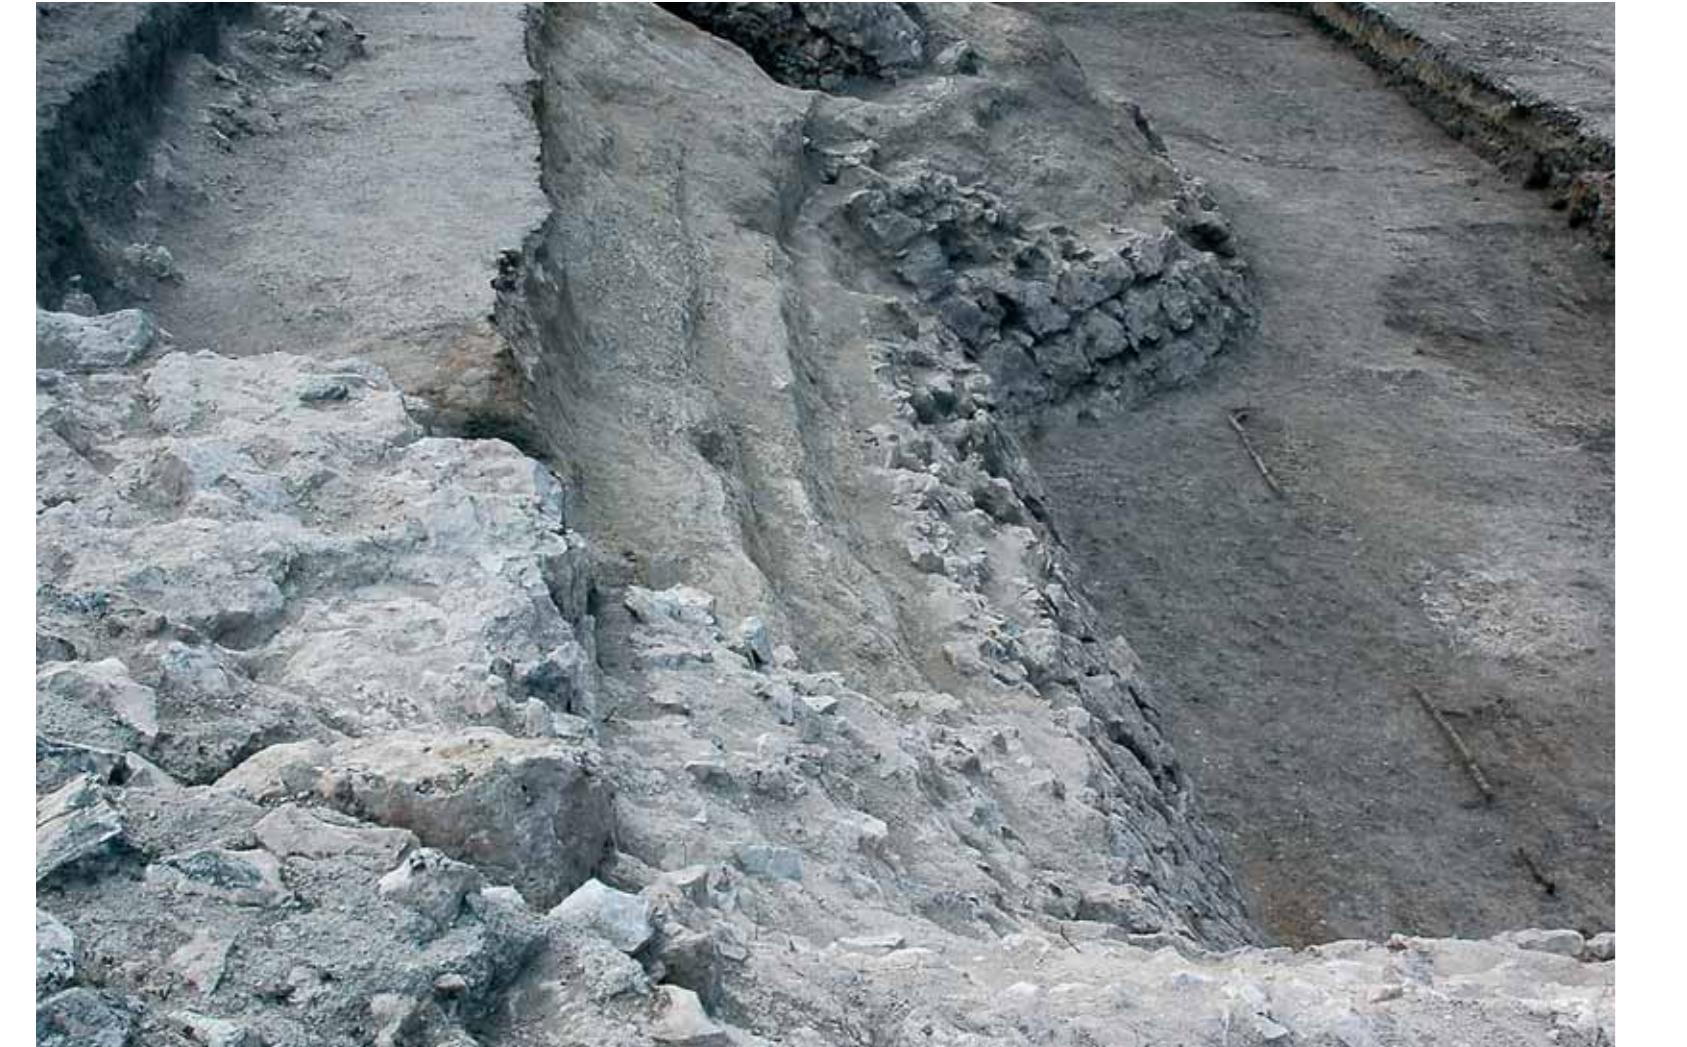
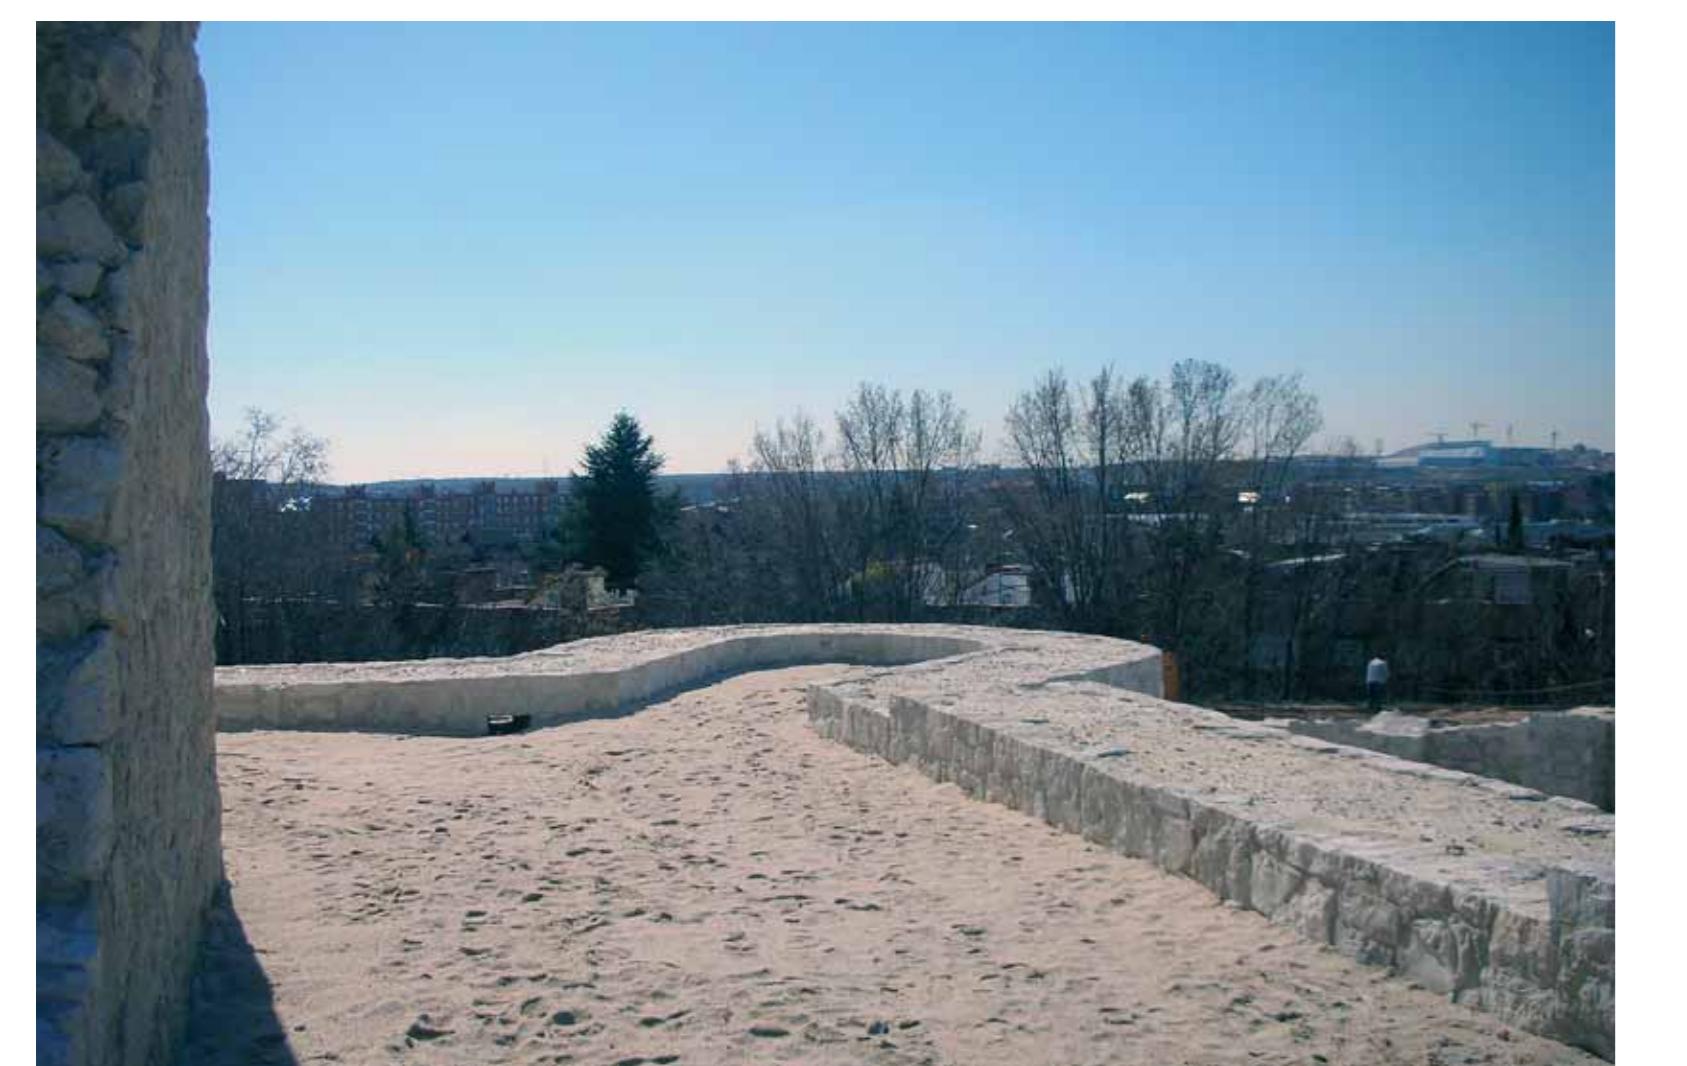
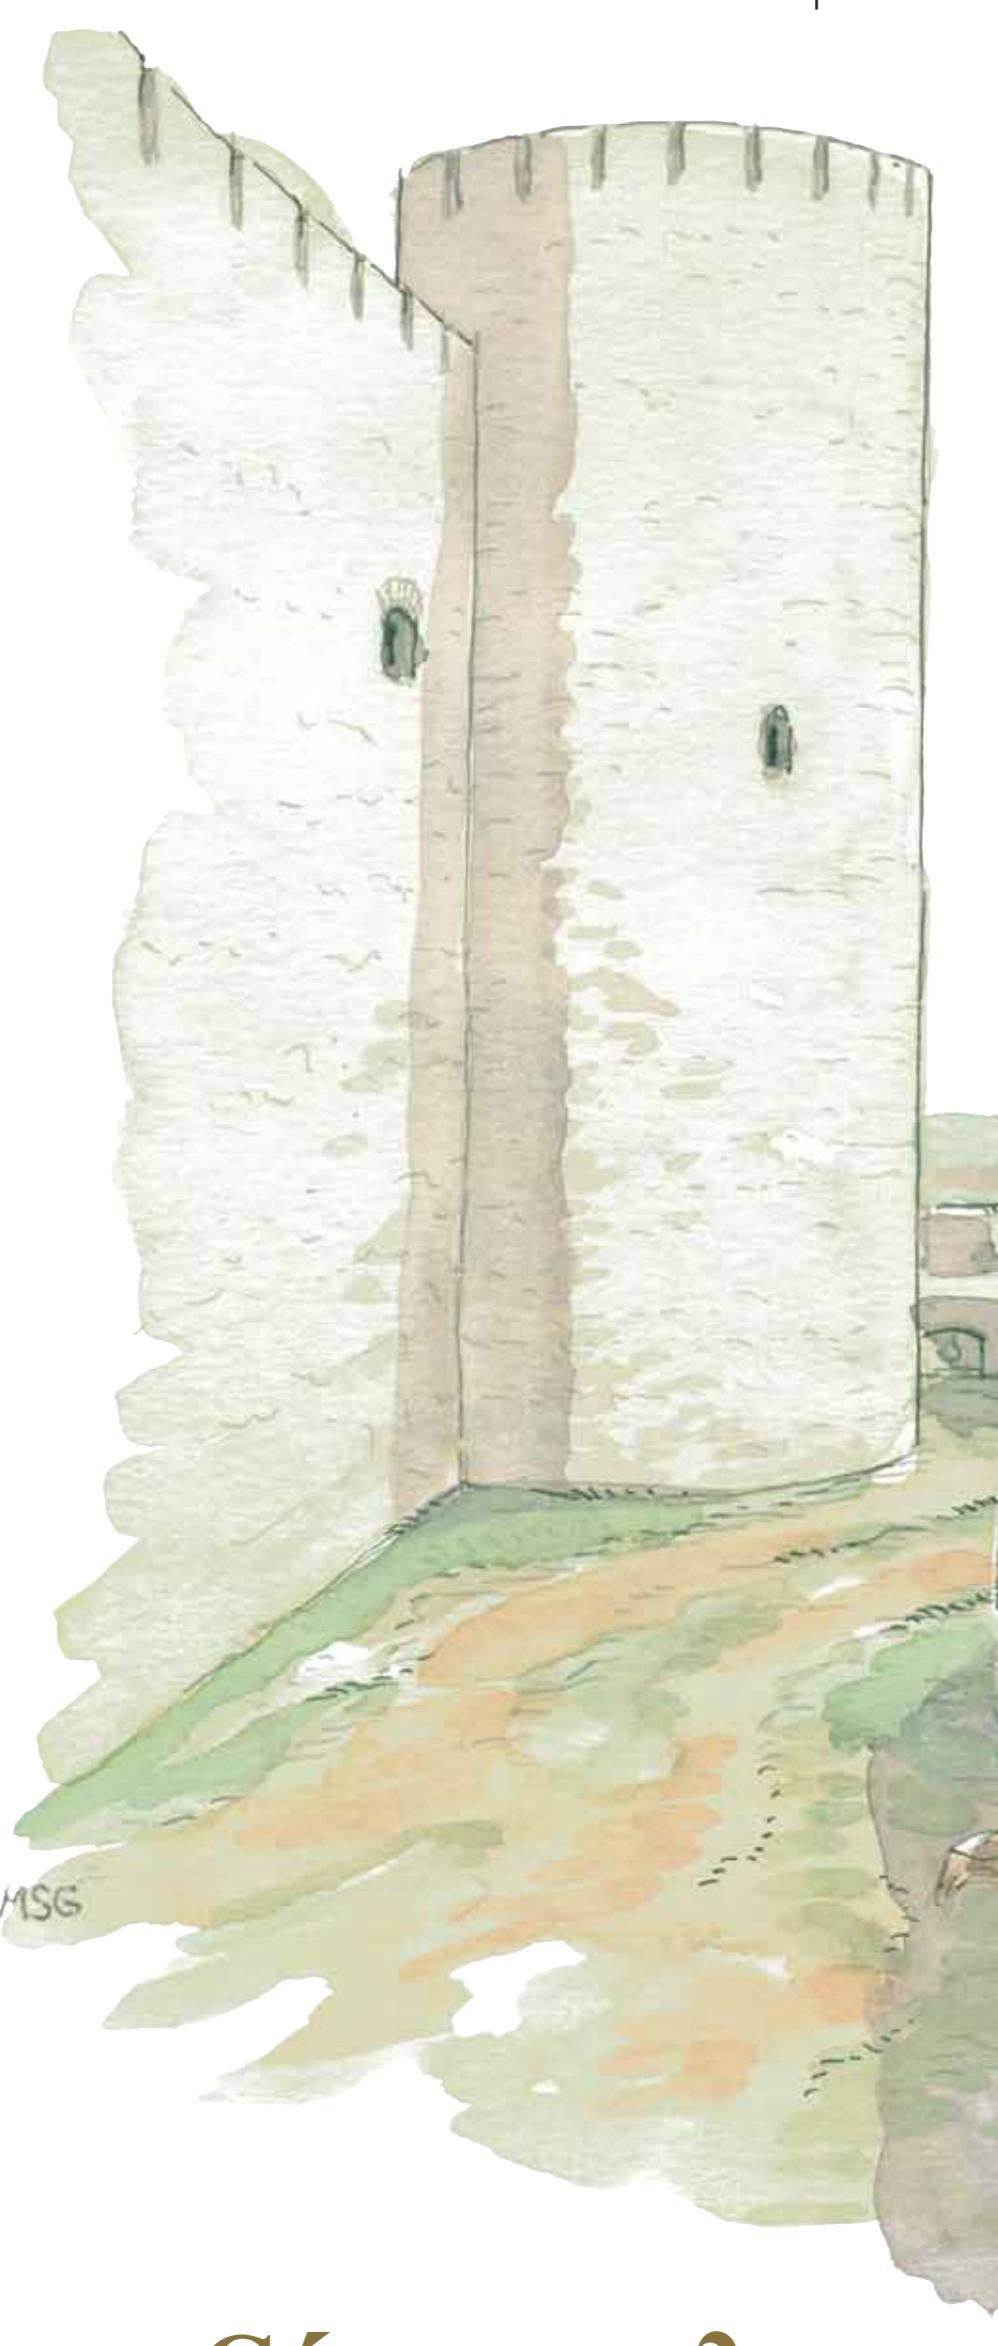
De un acceso indirecto y defensivo...

En las fortificaciones medievales, por razones defensivas, la puerta de la barrera y la del recinto principal no solían estar en el mismo lado del edificio y desde luego que nunca en el mismo eje. El castillo de la Alameda no es una excepción: una vez franqueado el primer acceso, había que rodear la torre del homenaje para entrar en el patio. De este modo, una vez superado el obstáculo de la barrera y la primera puerta, los atacantes se exponían durante un largo trecho al fuego de los defensores, refugiados en la torre. Y también eso impedía el uso de arietes y otros aparatos de asalto.

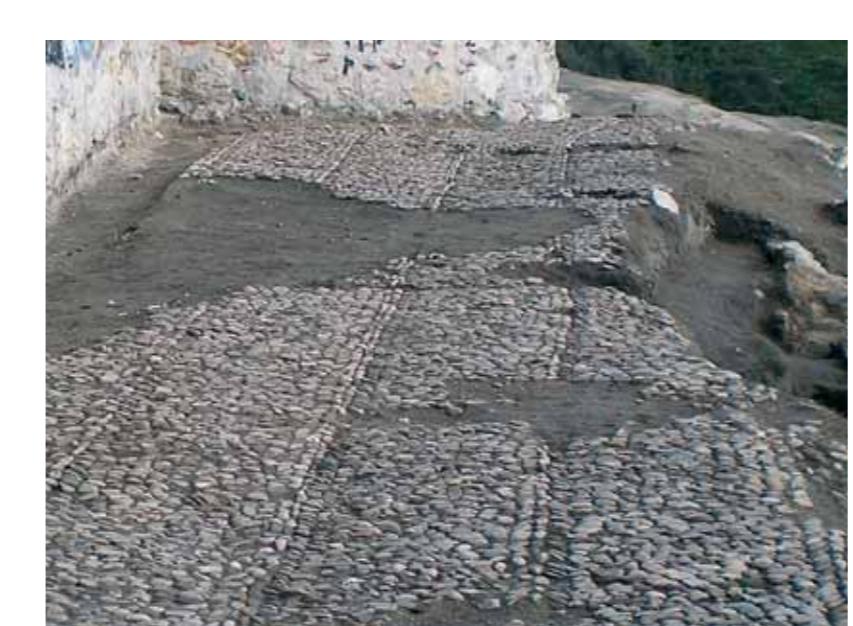
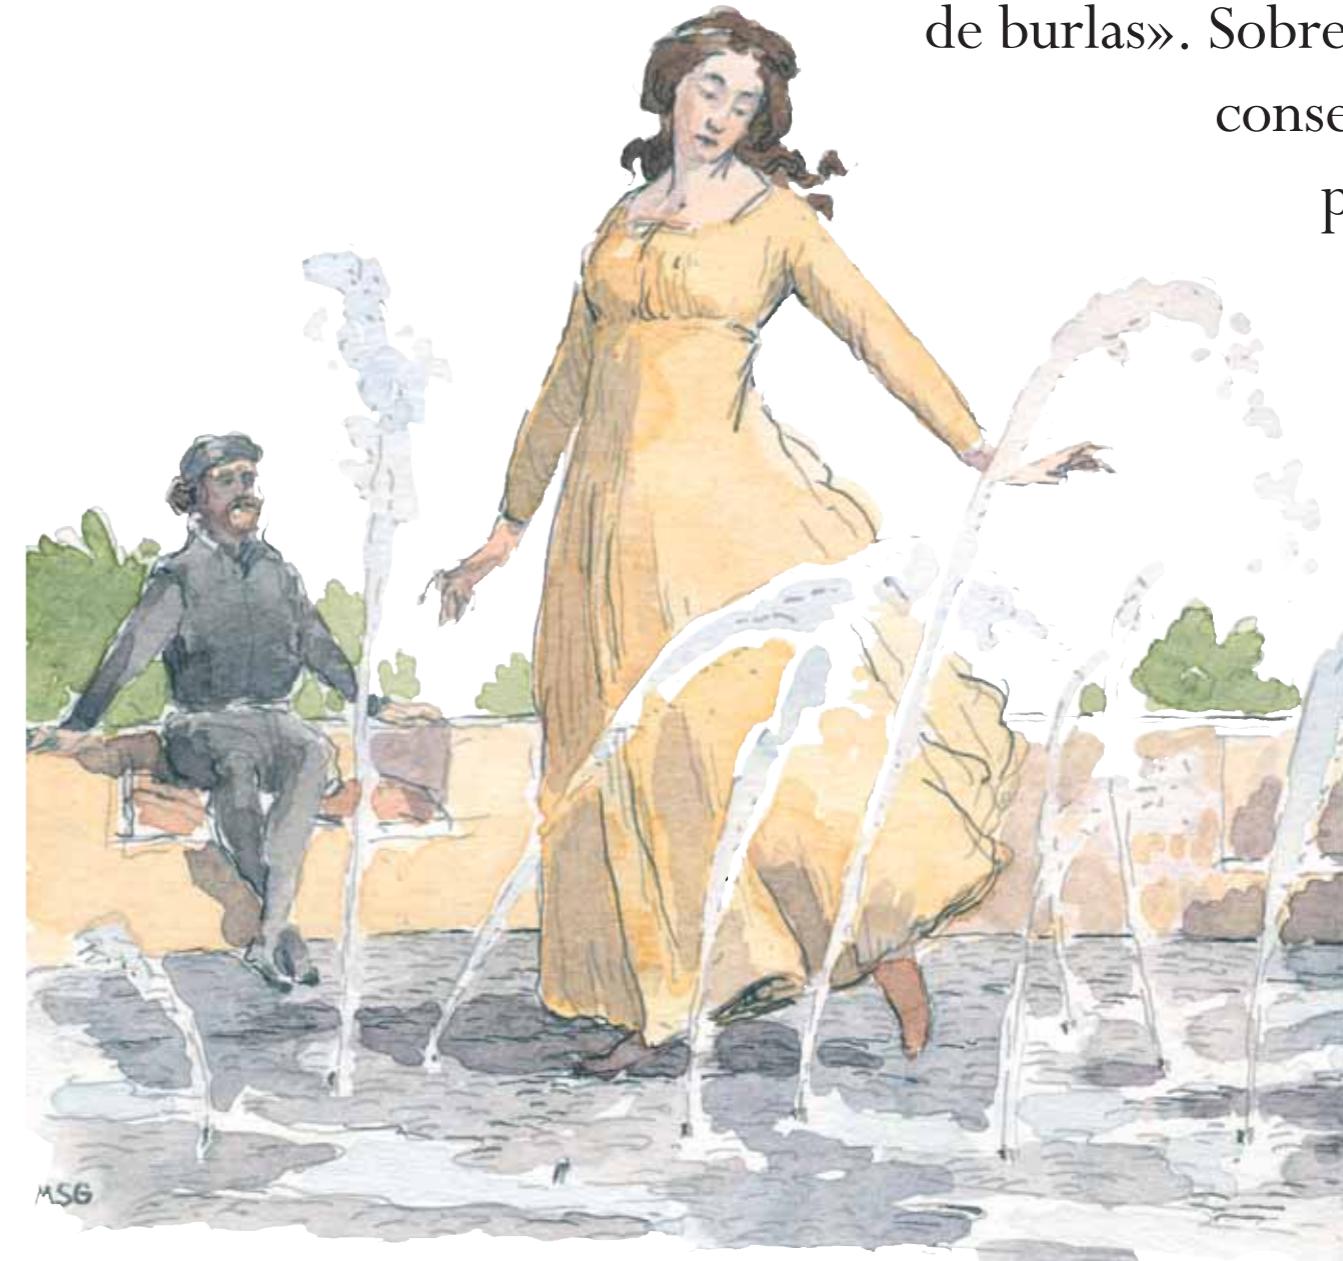
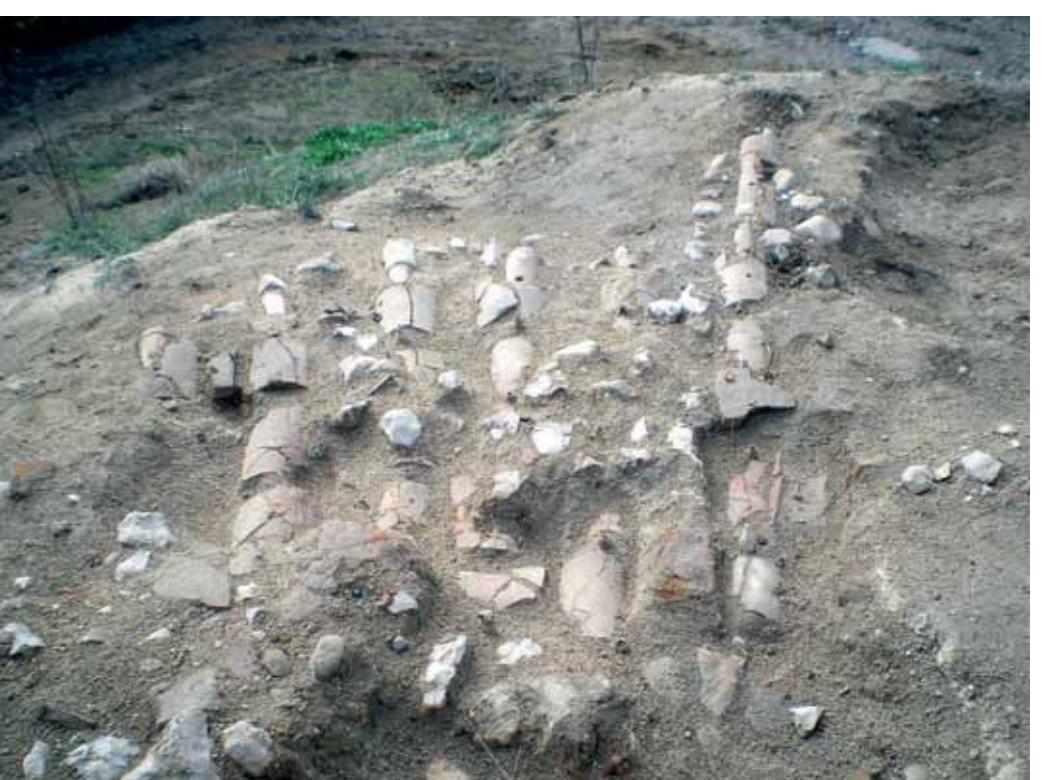
Pavimentos de guijarros del siglo XVI: la liza tras la reforma

Las reformas realizadas a mediados del siglo XVI también afectaron a la «liza»: fue pavimentada con un suelo de guijarros muy parecido al de los nuevos semisótanos del interior del castillo. Y es probable que el muro perimetral se desmontara parcialmente en este momento para transformarlo en un pretil —y la liza, en un paseo— con vistas al jardín del foso.

La defensa que ofrecía el foso era reforzada por un muro situado entre él y el edificio: la barrera. Sobre el muro, un adarve almenado protegía a los defensores y, en su frente, se abrían varias troneras o «bocas de fuego». Además, en cada esquina se alzaba una torre de «flanqueo» desde la que poder disparar a los atacantes desde los lados o «flancos» en caso de que intentaran «escalar» la barrera.

Entre la barrera y el edificio principal, discurría un pasillo denominado «liza», cuya función era permitir una rápida circulación sin obstáculos de los defensores hacia cualquier punto del perímetro defensivo del castillo en caso de ataque. Además, en caso de que los atacantes consiguieran saltar el muro, quedarían atrapados en ese pasillo, donde podrían ser blanco fácil de los defensores refugiados en el último reducto.
