## ¿Qué estamos viendo? El patio y las estancias del interior

Eje histórico-cultural de la Alameda de Osuna

## El interior del castillo

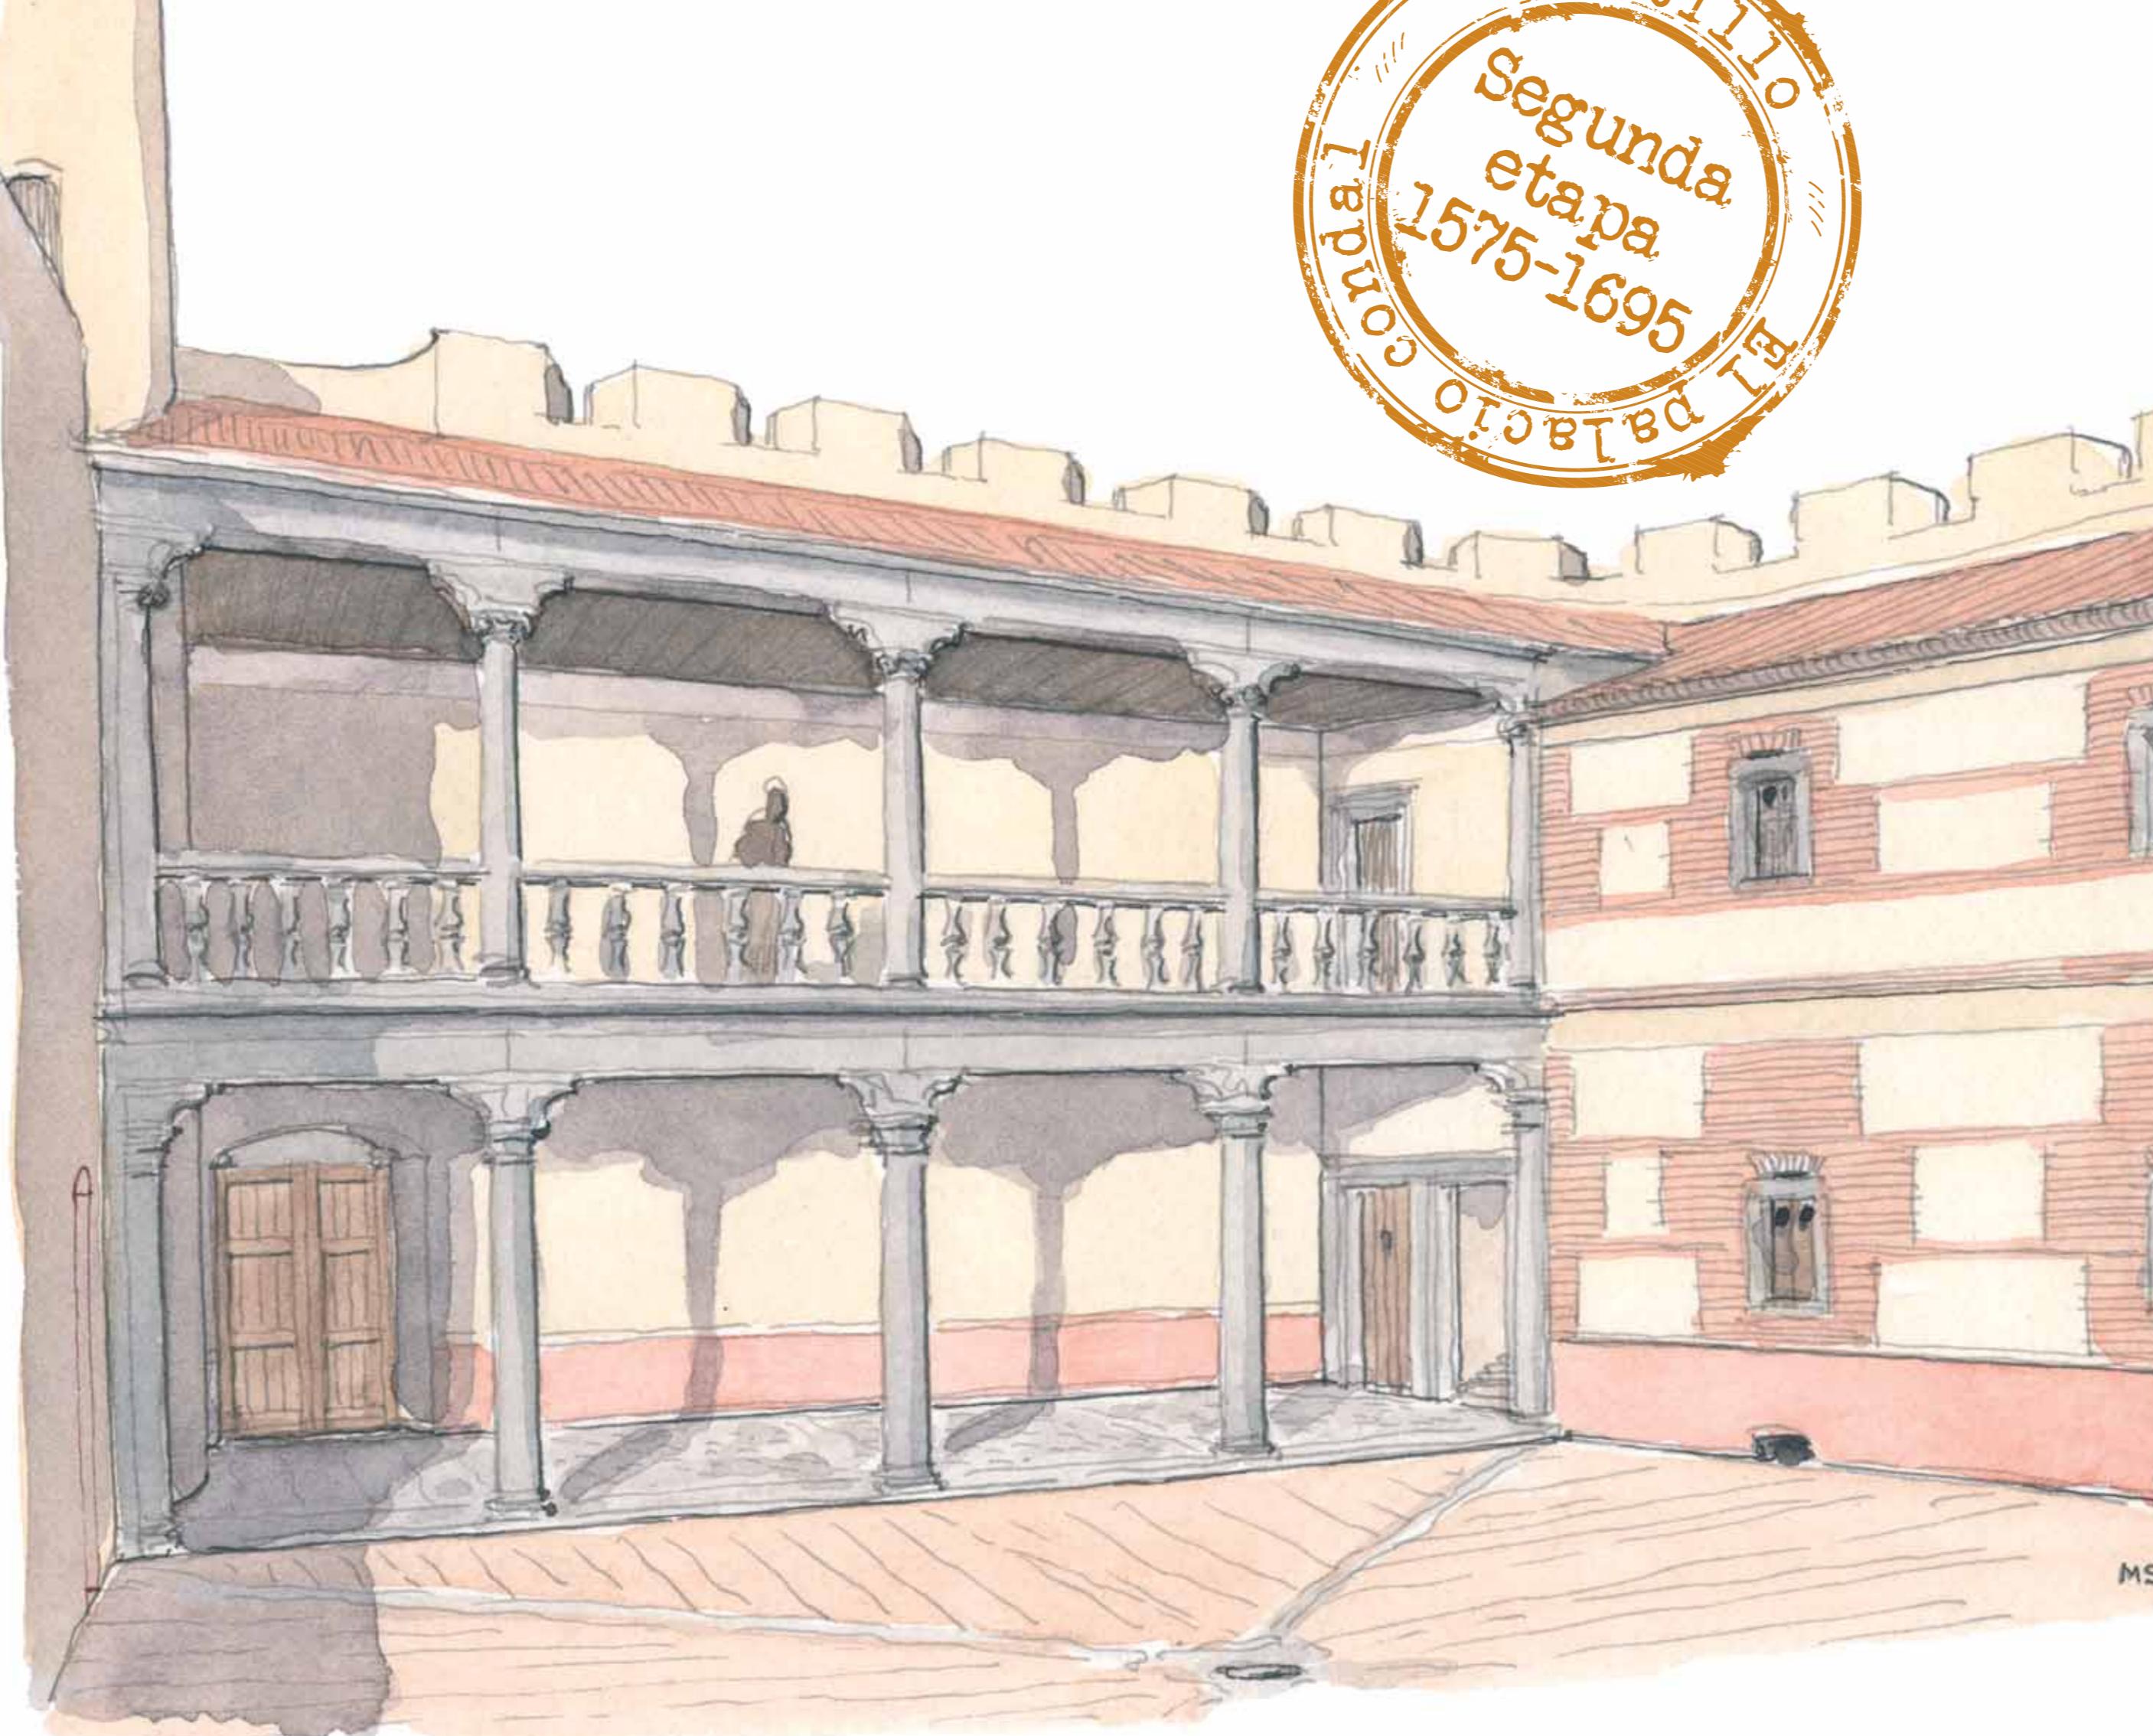
También estas estancias fueron reformadas a mediados del siglo XVI, con el mismo objetivo: convertir el castillo en una cómoda residencia rural. Las dos plantas se convirtieron en tres gracias a la excavación de un semisótano, del que se conservan unos estupendos suelos de cíntos rodados. En el piso alto, se abrieron unos grandes ventanales con vistas al jardín. Y las excavaciones arqueológicas nos han revelado que las paredes estaban revestidas con zócalos de azulejos.

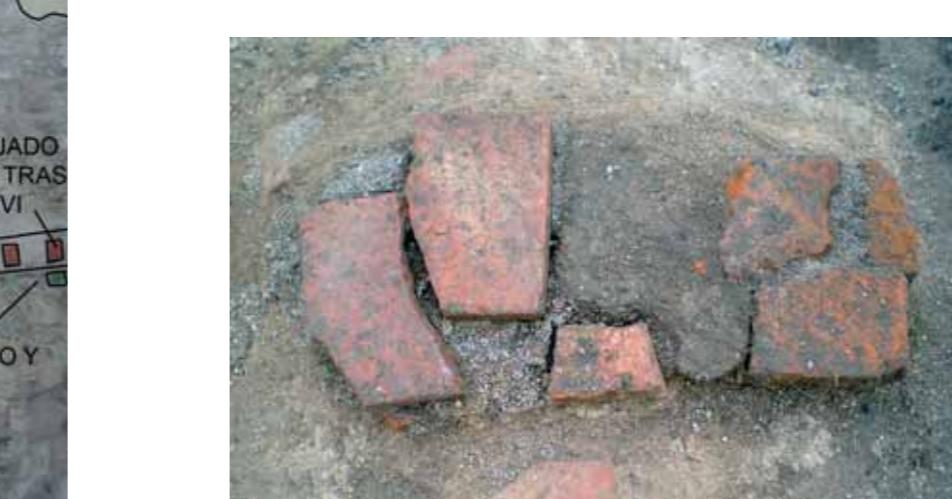
Restos del pavimento de ladrillos que cubría el suelo del patio

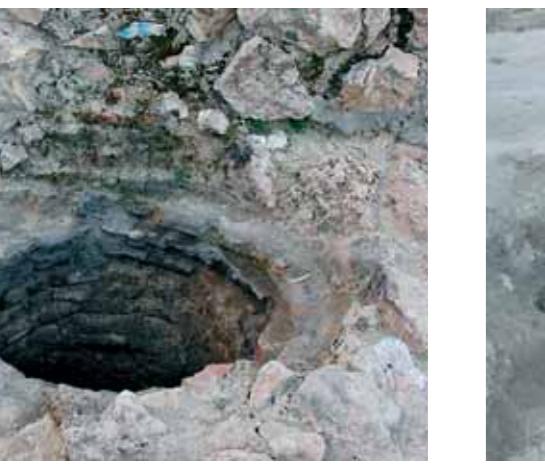
Pozo abierto en el muro occidental del patio

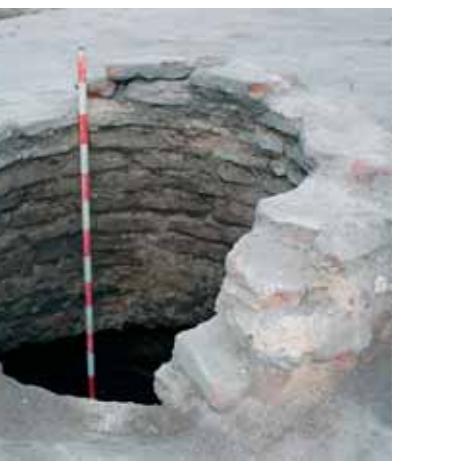
Pozo situado en el centro del patio, con un brocal de ladrillos
