RESUMEN TODA LA CIUDAD

RESUMEN INCIDENTES PRINCIPALES MADRID CALLE 30

PM 20851 - 19 de octubre de 2015

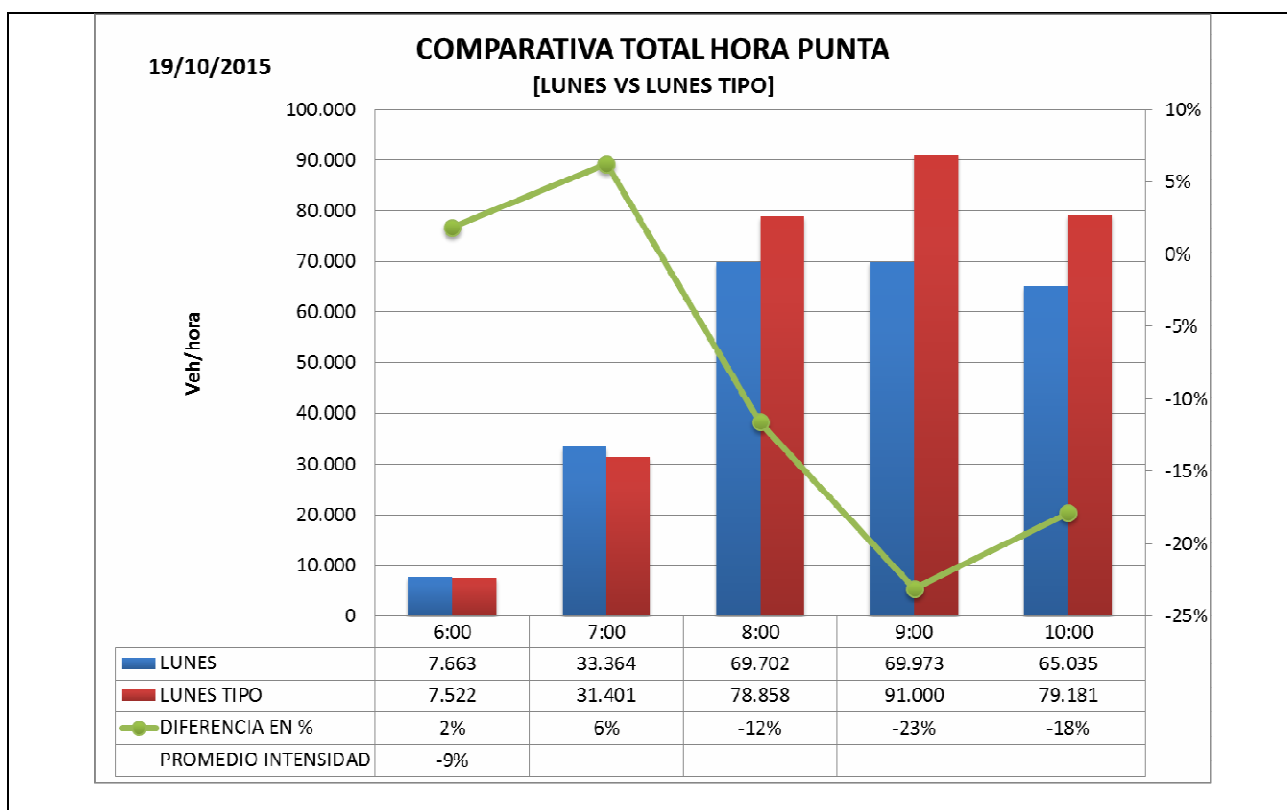
El gráfico de intensidades muestra una disminución a partir de las 8:00, que indica un aumento de la circulación con respecto a un lunes tipo (la intensidad se define como el número de vehículos que pasa por una sección de calzada en un intervalo de tiempo). Se puede observar como a partir de las 8 se produce una disminución debido a que los vehículos circulan más lentos como efecto de la congestión, y por tanto, en el mismo tiempo, pasa un menor número de ellos.
