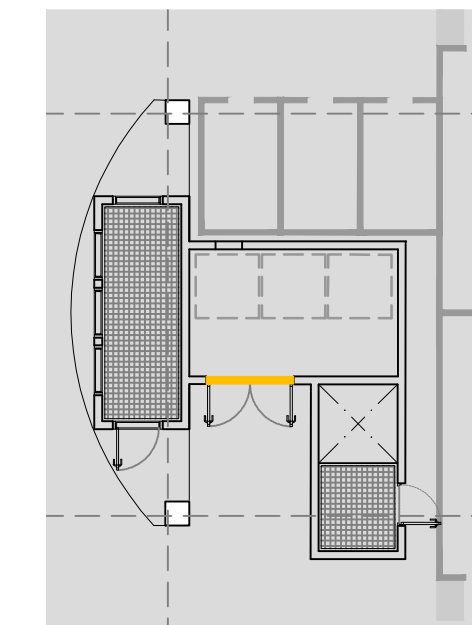
APERTURA DE HUECO PARA COLOCAIÓN DE PUERTA DOBLE HOJA DE ACCESO AL NUEVO RECINTO DE CUARTO DE VENTILADORES

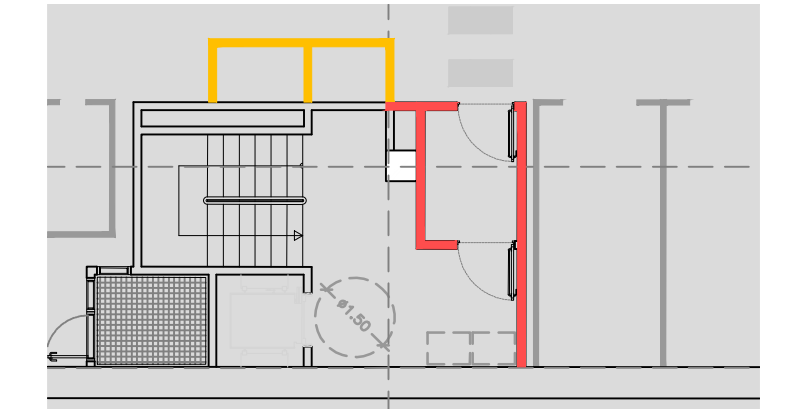
DEMOLICIÓN DE MUROS DE COMPARTIMENTACIÓN EXISTENTE Y LEVANTAMIENTO DE NUEVOS CERRAMIENTOS PARA LA INCORPORACIÓN DE LA ZONA DE REFUGIO Y RECUPERACIÓN DEL ANCHO DE CARRIL

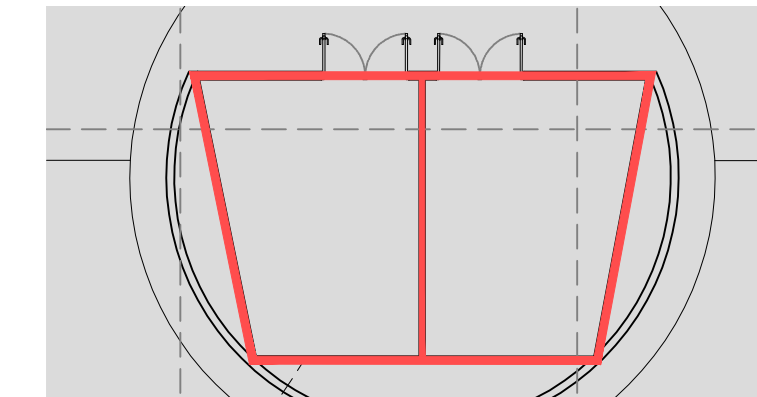
NUEVOS RECINTOS PARA USO DE LIMPIEZA Y ALMACÉN

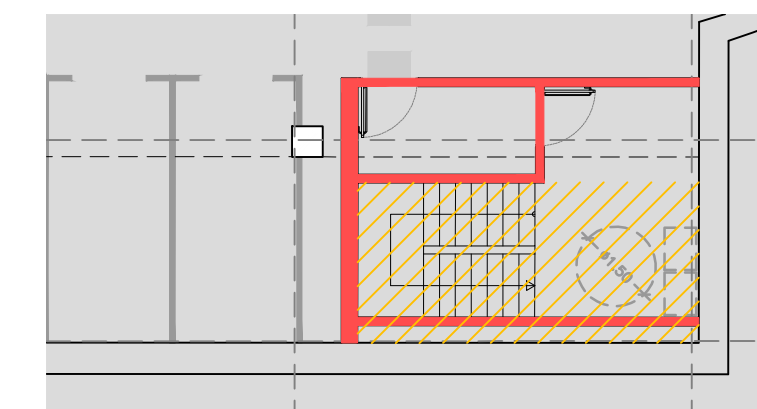
APERTURA DE HUECO EN LOSA DE FORJADO PARA LA IMPLANTACIÓN DE LA NUEVA ESCALERA DE EMERGENCIA

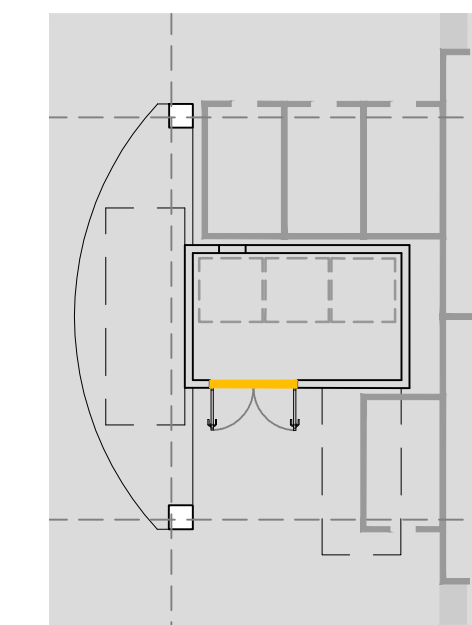
APERTURA DE HUECO PARA COLOCAIÓN DE PUERTA DOBLE HOJA DE ACCESO AL NUEVO RECINTO DE CUARTO DE VENTILADORES

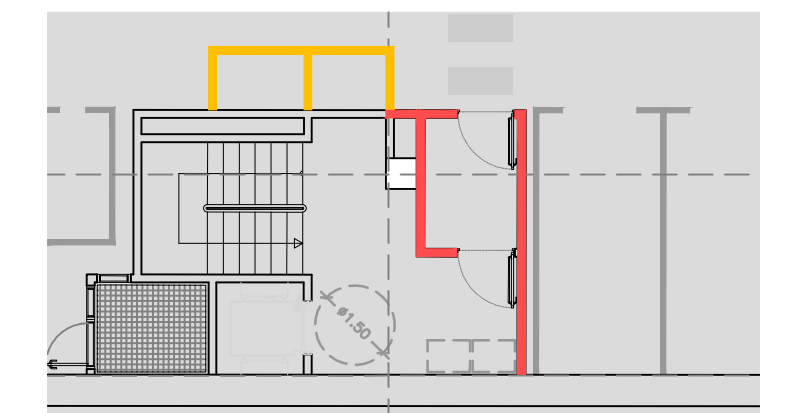
DEMOLICIÓN DE MUROS DE COMPARTIMENTACIÓN EXISTENTE Y LEVANTAMIENTO DE NUEVOS CERRAMIENTOS PARA LA INCORPORACIÓN DE LA ZONA DE REFUGIO Y RECUPERACIÓN DEL ANCHO DE CARRIL

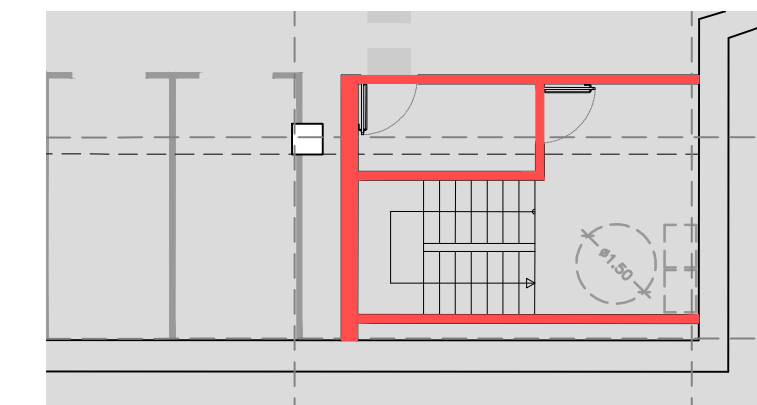
APERTURA DE HUECO EN LOSA DE FORJADO PARA LA IMPLANTACIÓN DE LA NUEVA ESCALERA DE EMERGENCIA
