RED DE SERVICIO: SANEAMIENTO

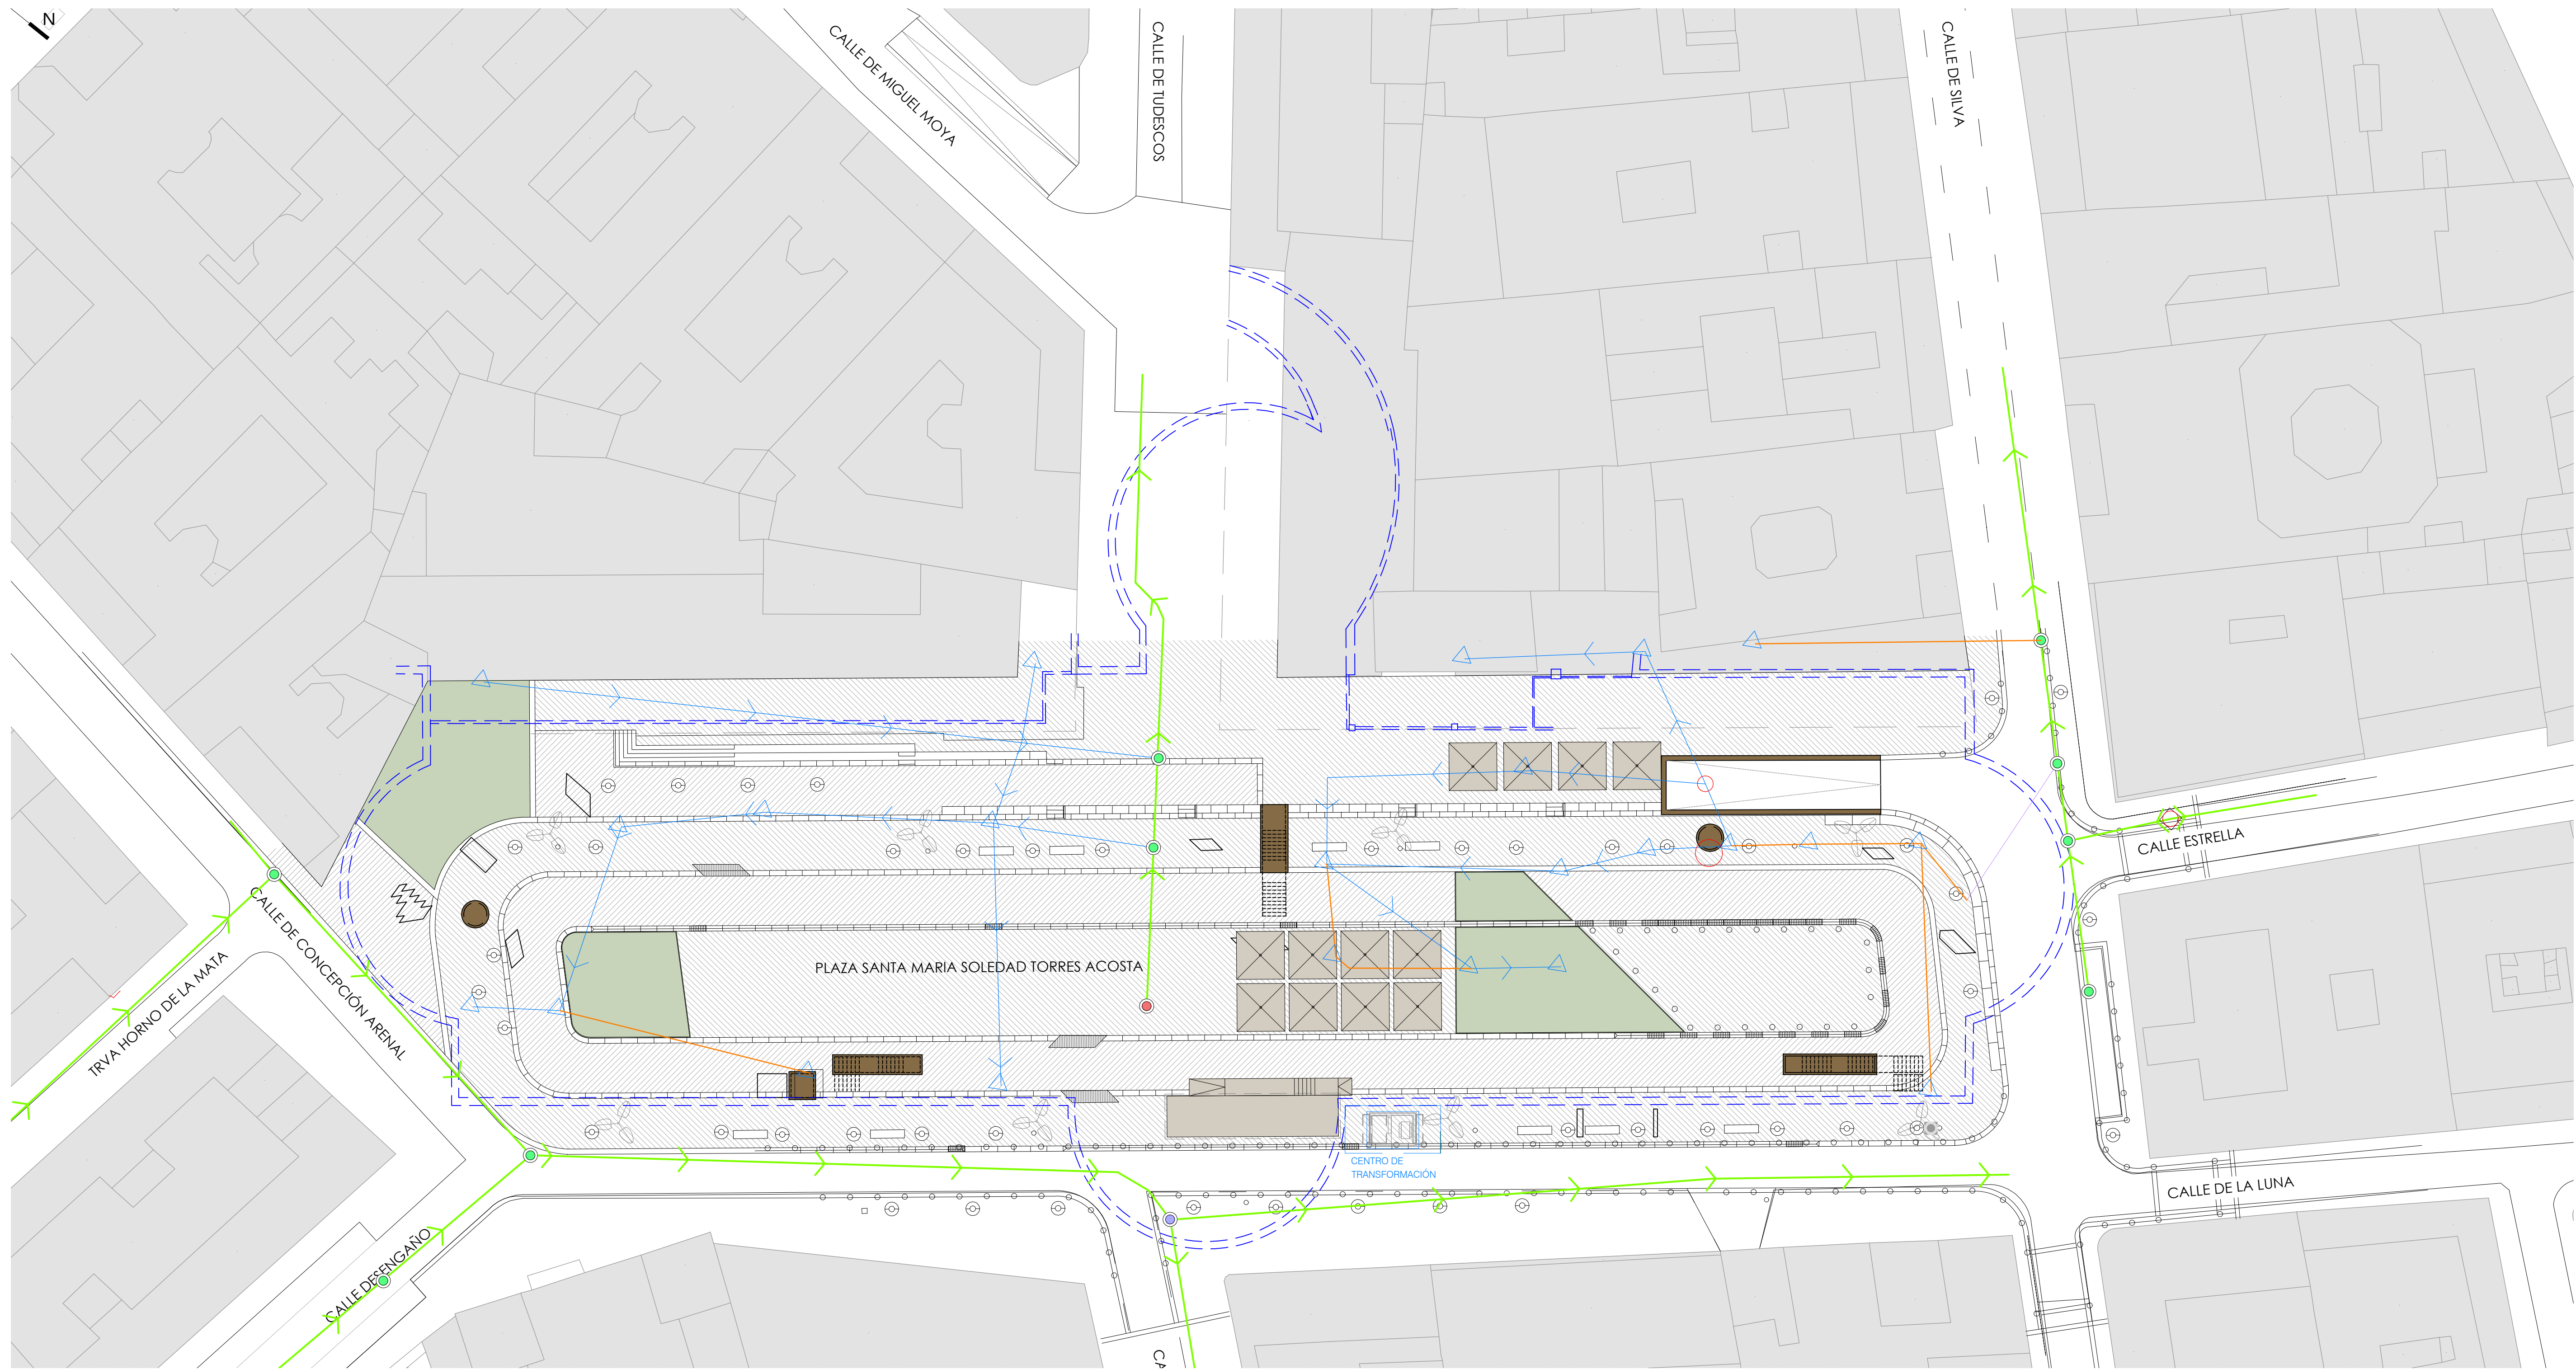
DURANTE LOS TRABAJOS, LA CANALIZACIÓN SE APEARÁ. TRAS LA REPARACIÓN DE LA CUBIERTA SE RESTITUIRÁ EL SERVICIO
