INFORME HORA PUNTA

JUEVES 24 DE FEBRERO DE 2022

EVOLUCIÓN DEL TRÁFICO

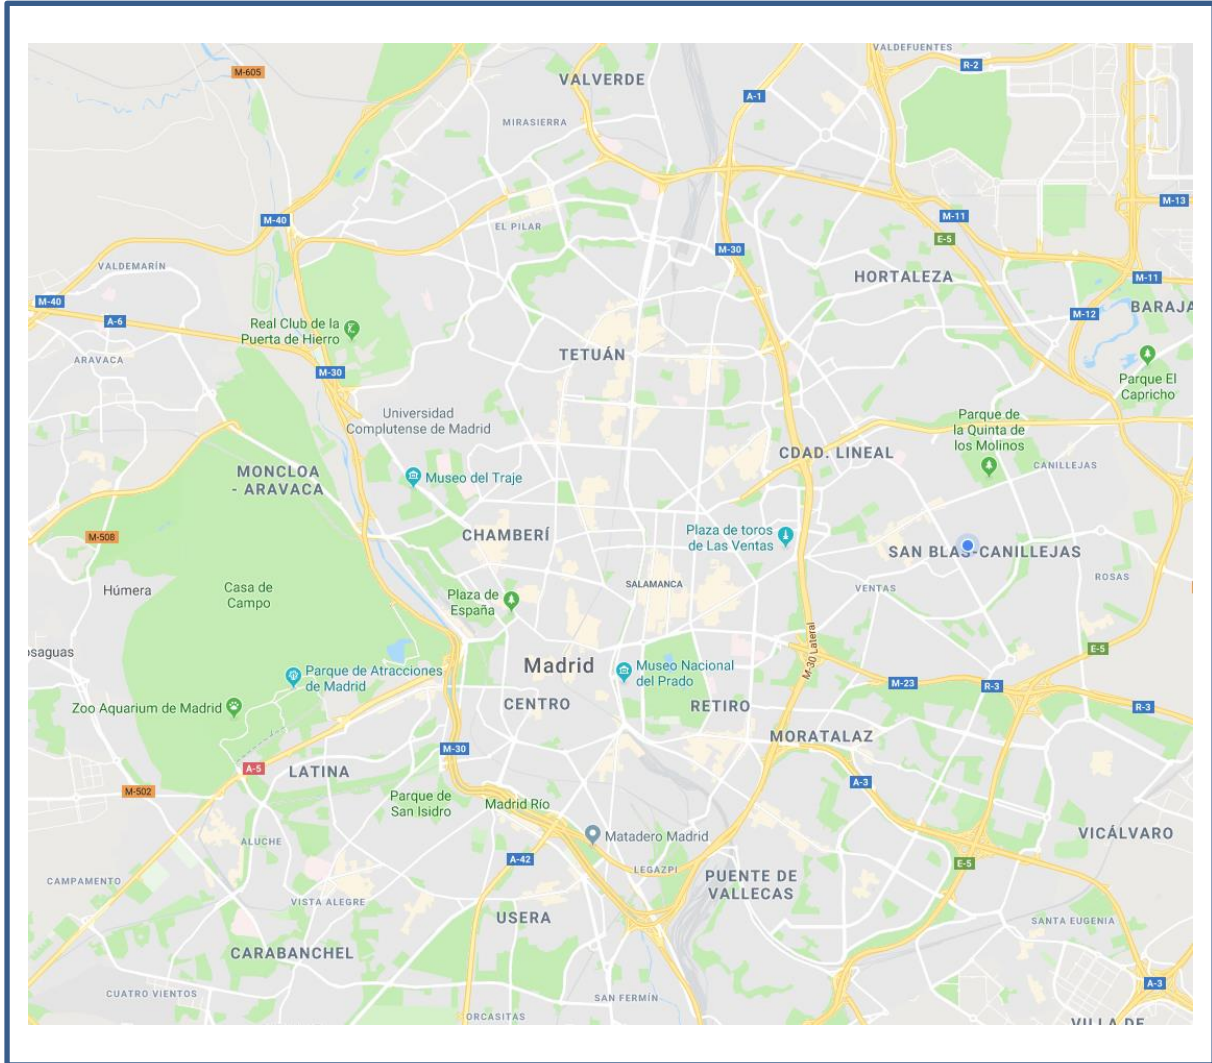
PLANO INCIDENCIAS

- Sin incidencias de grave afección al tráfico.

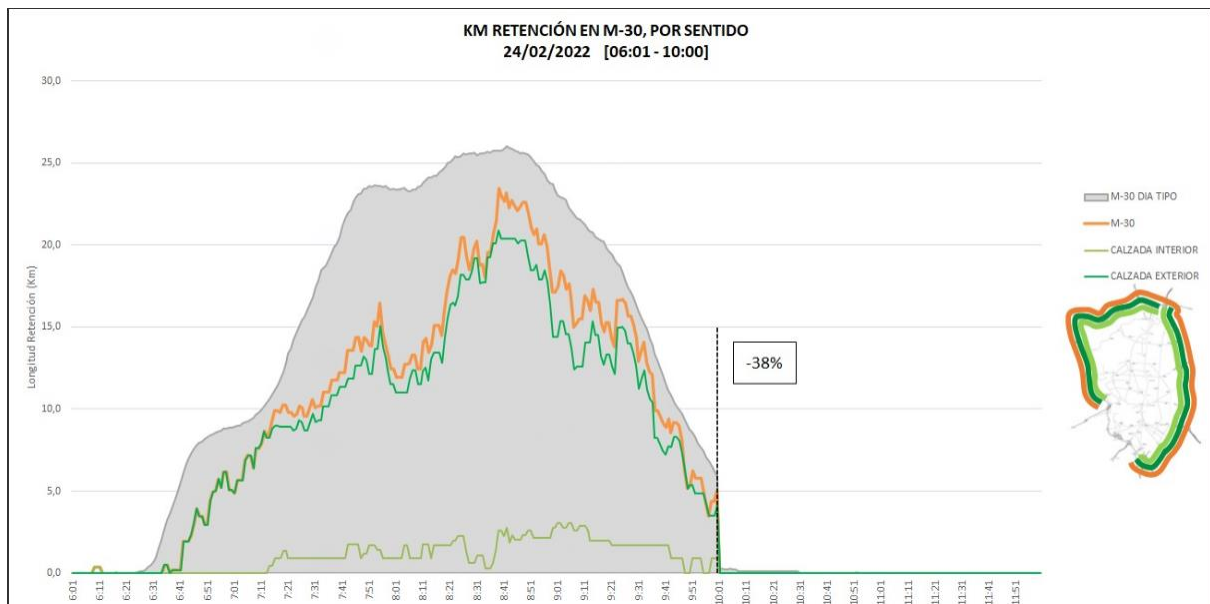
KM de retención

SEMÁFORO M-30 Y ACCESOS		
06:00 - 10:00		A LAS 10:00
% Var. Reten. / DTipo	Nº min NS4	Km de Retención
-38%	64	7,445
VERDE		
<p>Verde: Tráfico normal (fluido o retenciones habituales e incidencias no significativas)</p> <p>Ámbar: Tráfico con problemas circulatorios superiores a lo habitual o con incidencias significativas que afectan a un eje o área importante.</p> <p>Rojo: Tráfico con excepcionales problemas circulatorios o incidencias muy graves que afectan a toda la vía y terminan afectando al tráfico urbano.</p>

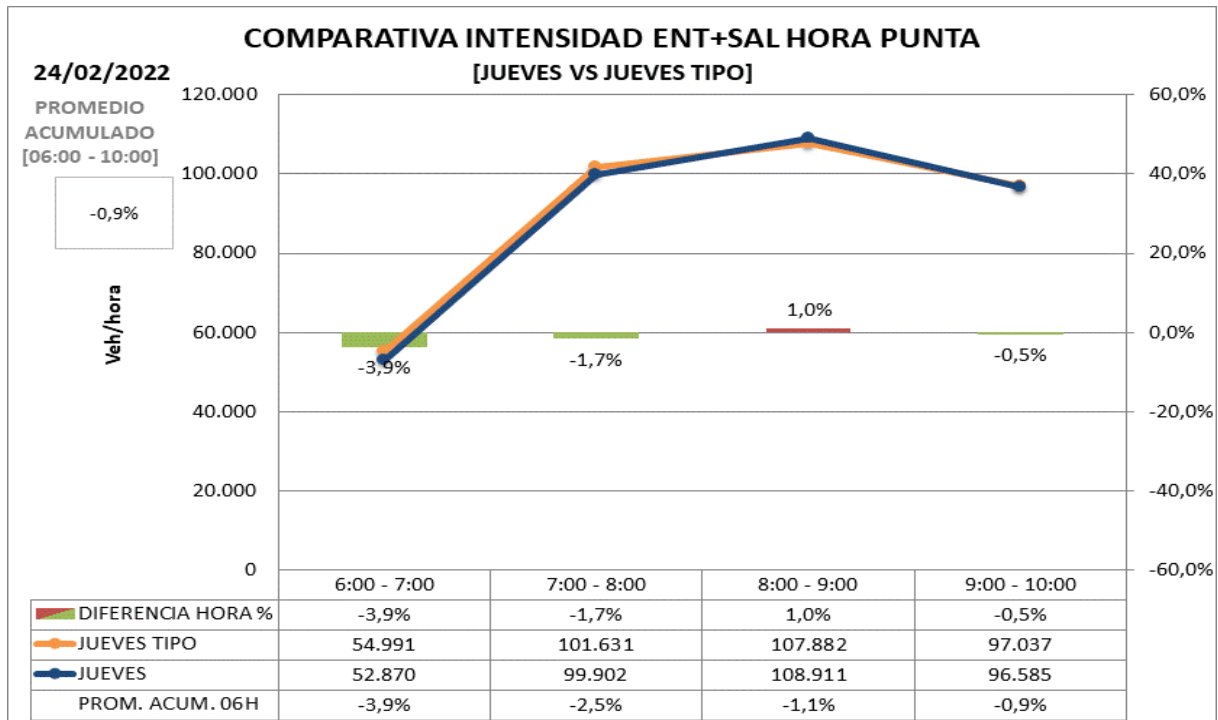
Promedio de intensidad en hora punta (de 6:00 a 10:00 horas)

*Se considera Día Tipo al promedio de los días de septiembre a diciembre de 2019.

Respecto día tipo (de 6 a 10:00h): -0,9%
Respecto día tipo (desde las 0:00h): -0,8%

En la gráfica se representa la **intensidad horaria del día actual** (color azul) y la **intensidad horaria del día de referencia** (en naranja), los valores se indican en la tabla inferior y se referencian en el eje de ordenadas izquierdo.

En la tabla inferior y referenciada al eje de ordenadas derecho, se representa con un gráfico de barras los valores de la **diferencia horaria (%)** entre los dos días considerados.

Finalmente, en la última fila de la tabla se indica el **promedio acumulado (%)**, que es la relación entre la suma de las intensidades desde las 00:00 horas del día actual respecto al mismo dato del día de referencia. Estos valores no se representan en la gráfica.

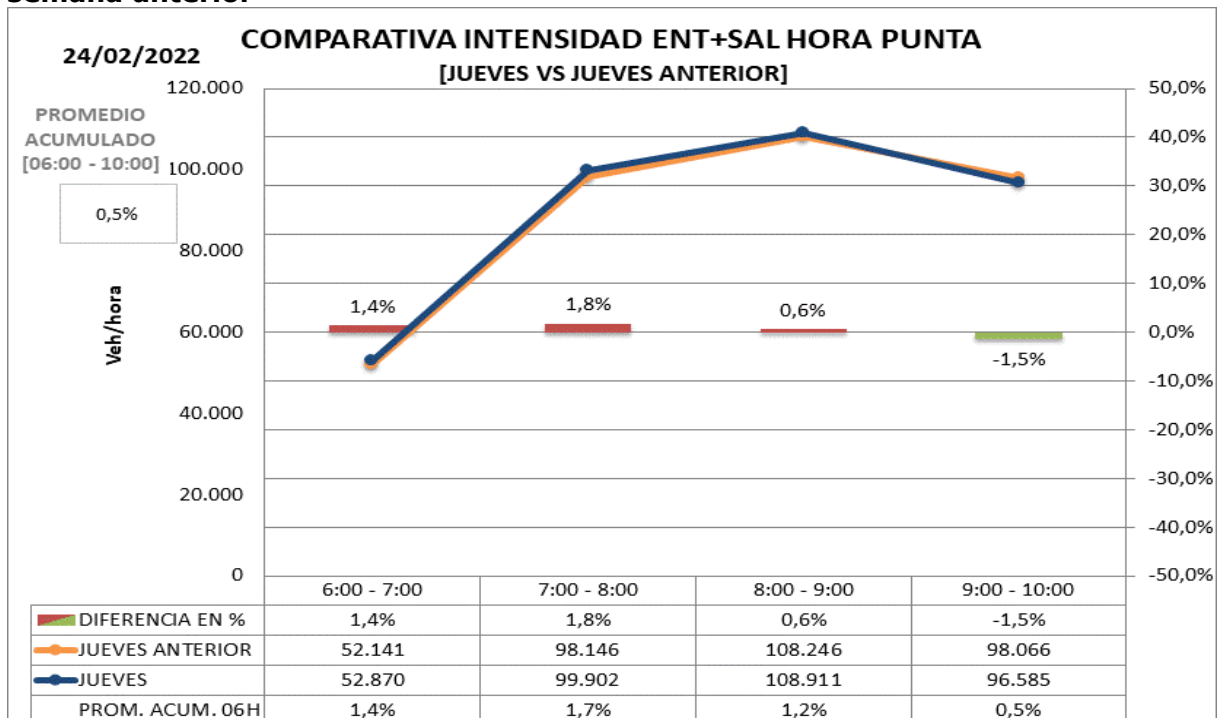
Promedio de **intensidad** en hora punta comparando **con el mismo día de la semana anterior**

Respecto **con el mismo día de la semana anterior** (de 6 a 10:00h): 0,5%
Respecto **con el mismo día de la semana anterior** (desde las 0:00h): 2,4%

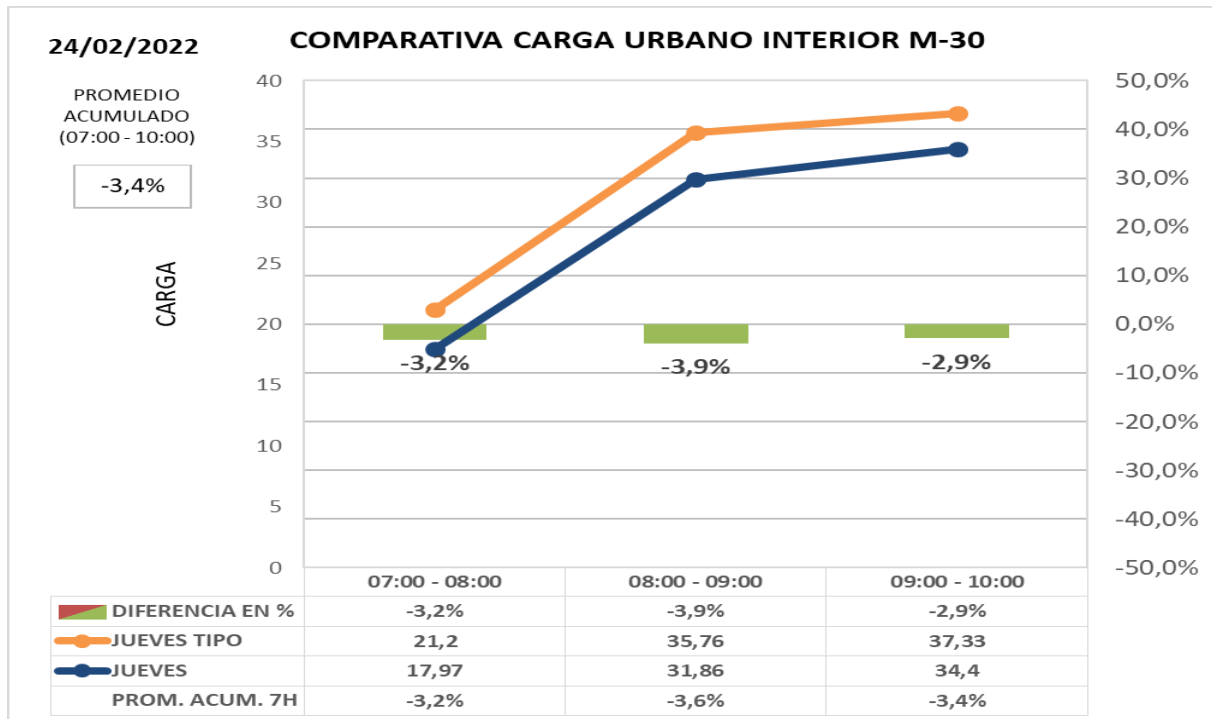
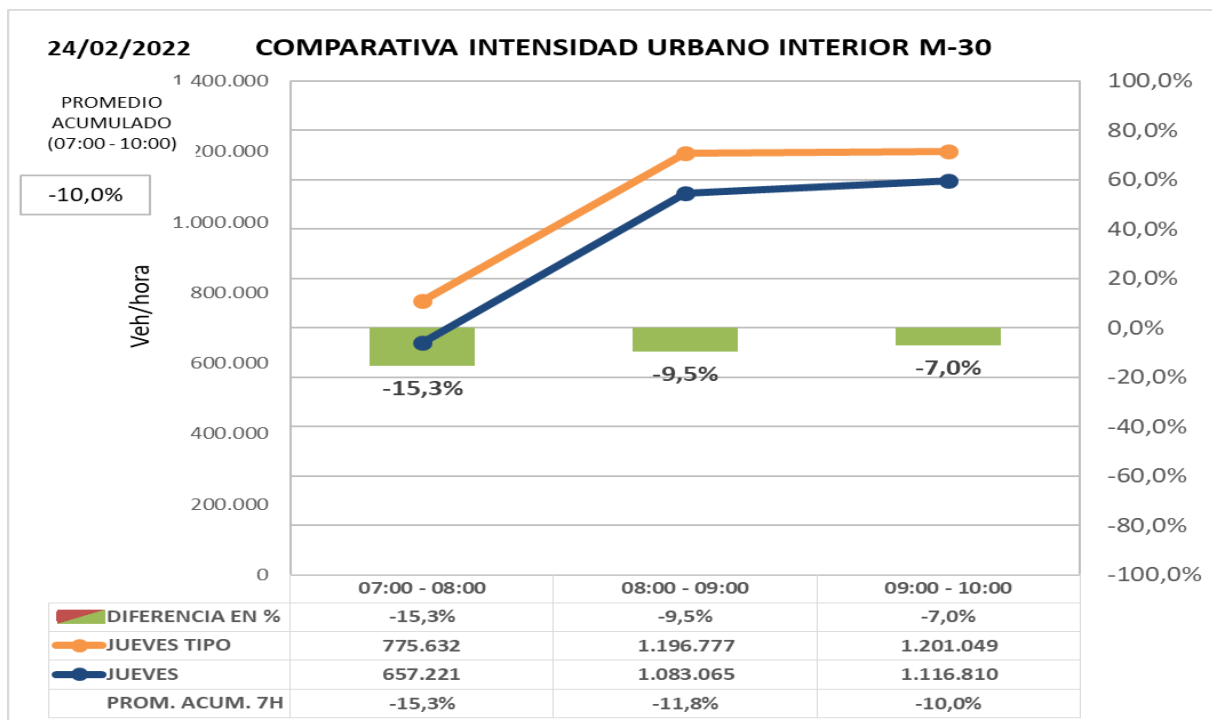
Los datos de hora punta de la mañana en el día de hoy **comparado con día tipo del mismo periodo del año 2.019:**

Carga -3,4%

Intensidad -10,0%

- Carga agregada media de las calles de la ciudad en las que existen puntos de medida comparada con mismo día de la semana anterior o día equivalente. La carga es un parámetro calculado que tiene en cuenta la intensidad de vehículos y la capacidad de la vía y por tanto permite valorar tanto intensidad de vehículos que pasan como la retención que soportan.

- Intensidad agregada en vehículos/ hora de las calles de la ciudad en las que existen puntos de medida comparada con mismo día de la semana anterior o día equivalente

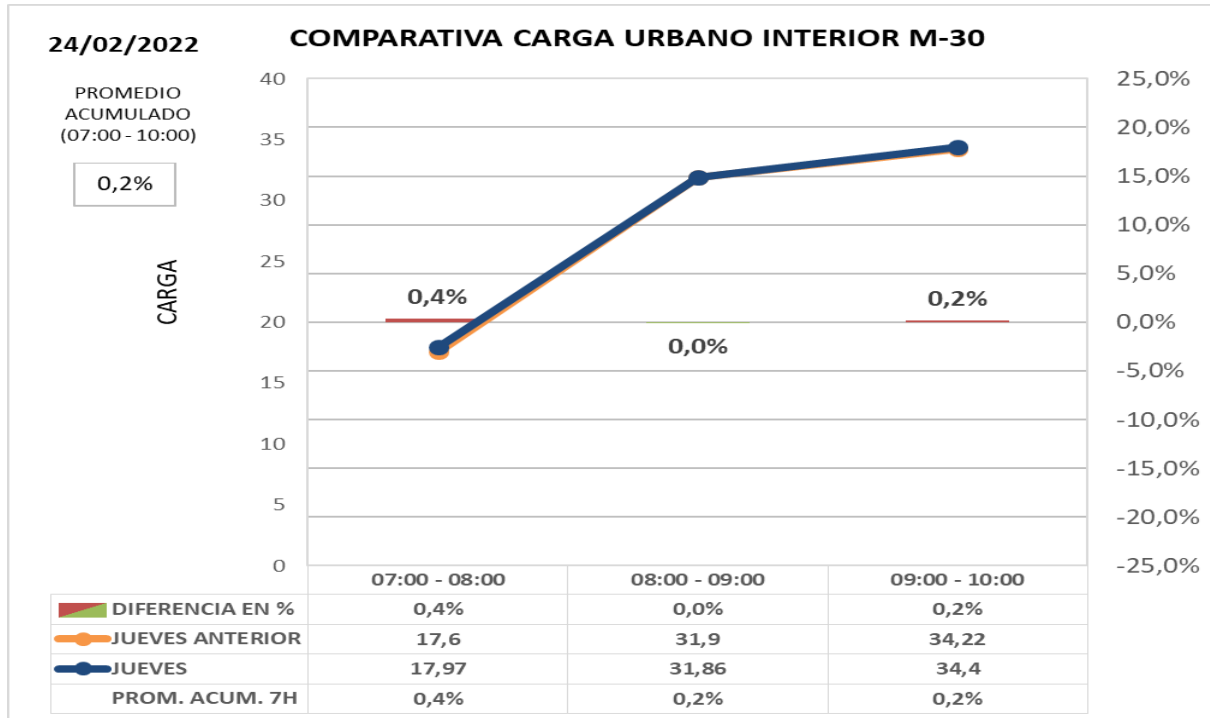
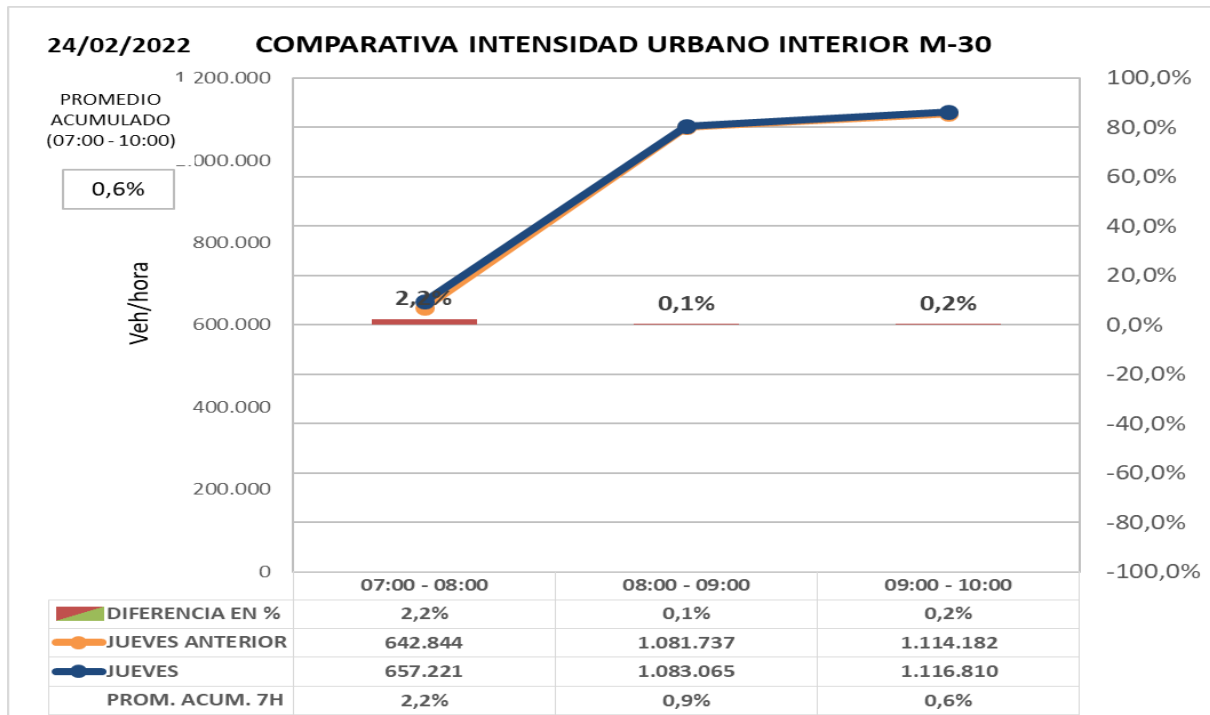
Los datos de hora punta de la mañana en el día de hoy **comparado con mismo día de las semanas anteriores:**

Carga 0,2%

Intensidad +0,6%

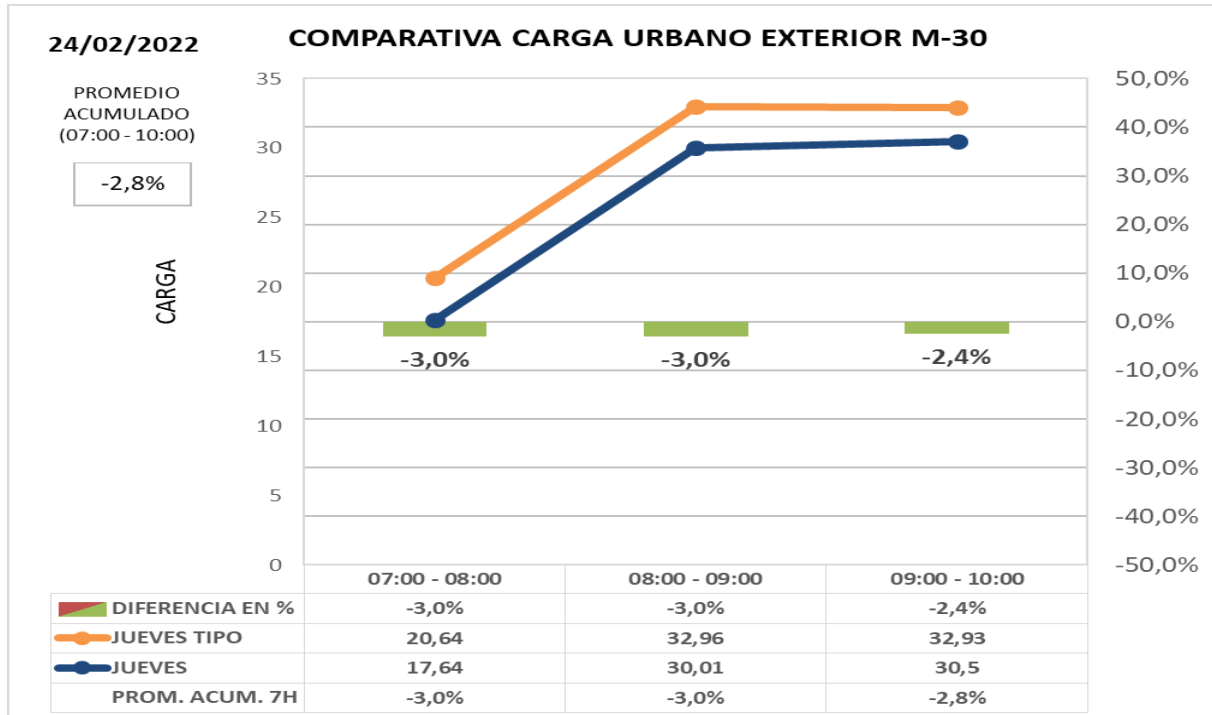
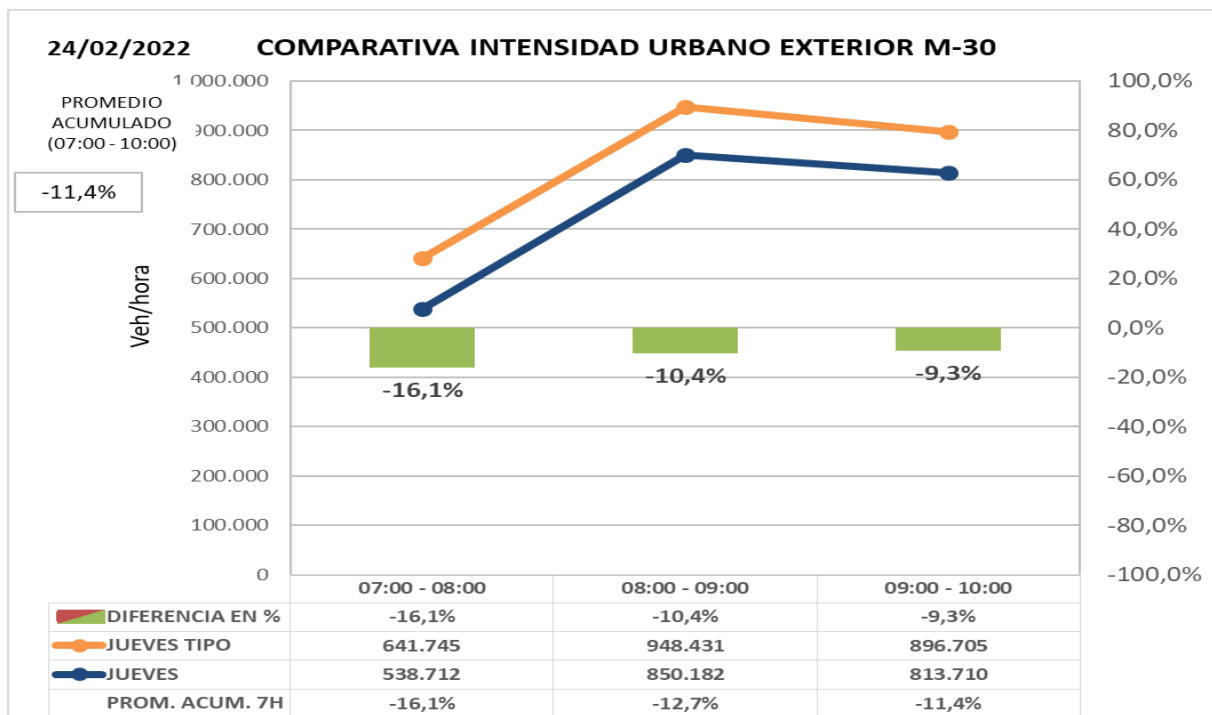
Los datos de hora punta de la mañana en el día de hoy **comparado con día tipo del mismo periodo del año 2.019:**

Carga -2,8%

Intensidad -11,4%

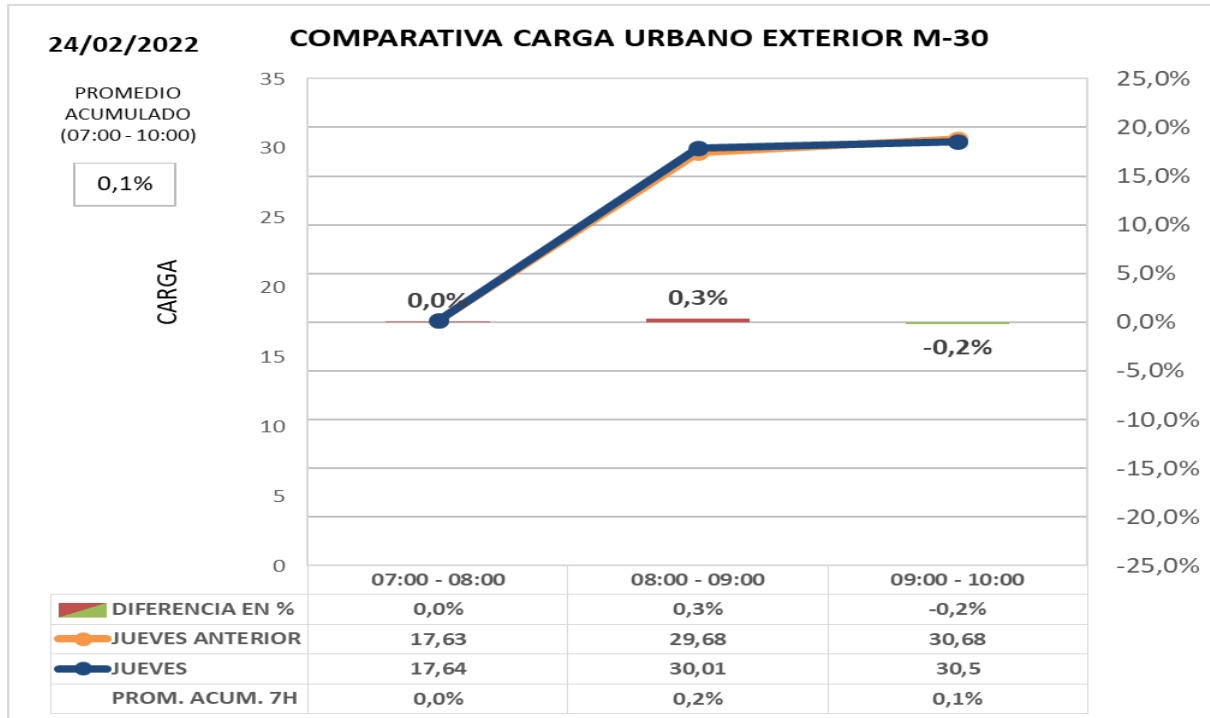
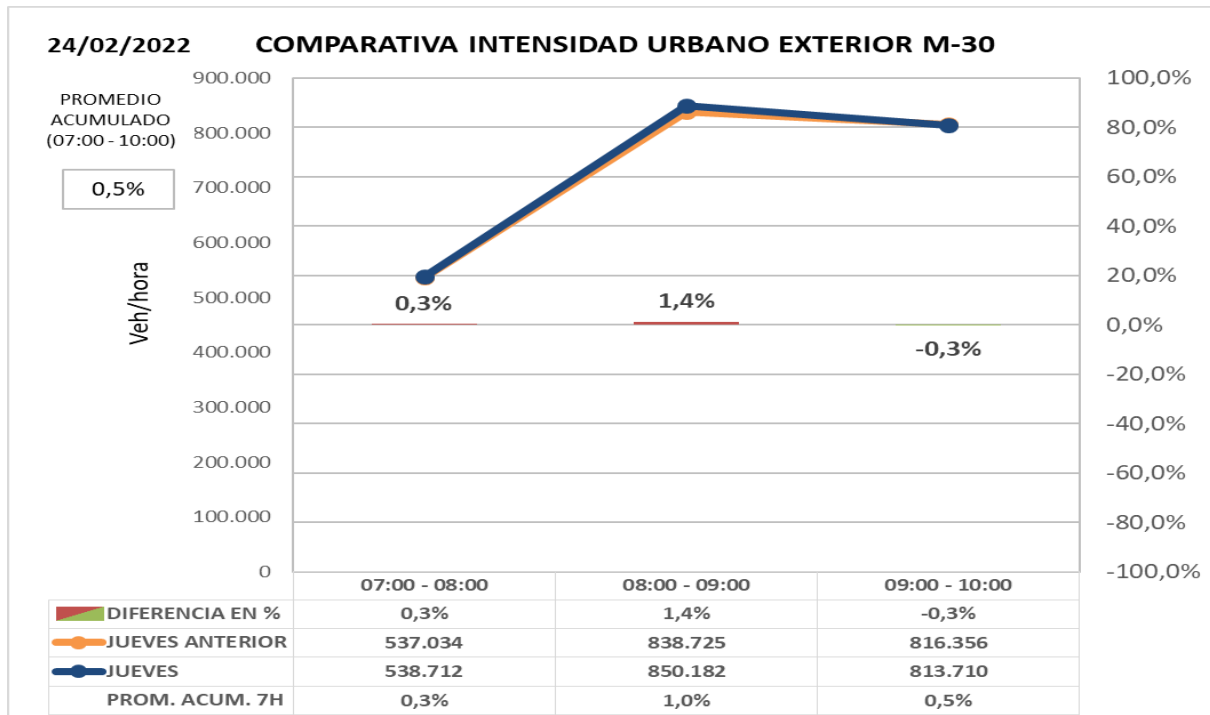
Los datos de hora punta de la mañana en el día de hoy **comparado con mismo día de las semanas anteriores:**

Carga +0,1%

Intensidad +0,5%

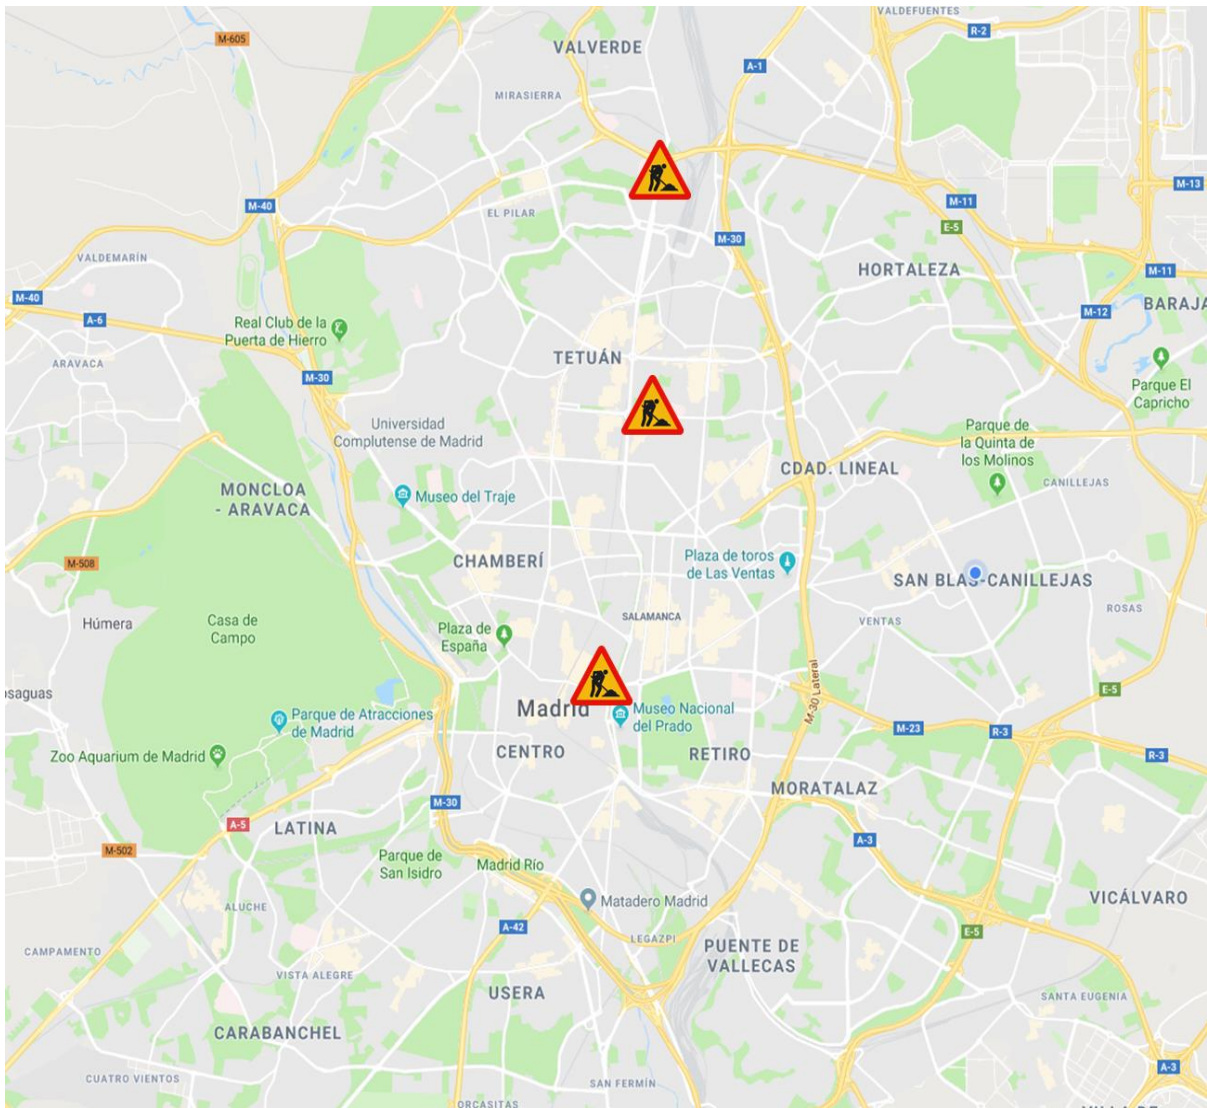
OBRAS LARGA DURACIÓN

- Remodelación de **Estadio Santiago Bernabéu – corte lateral Pº Castellana reducción de carriles en Av. Concha Espina, C/ Padre Damián y C/ Rafael Salgado.**
- **Remodelación del Nudo Norte.** Corte ramal desde pso. Castellana a avda. Ilustración y M-607. Corte permanente en calzada interior de carriles desde el acceso de Castellana a Nudo de Manoteras. Cambio trazado calzada exterior y pérdida de un carril. Cambio trazado en calzada interior hacia nudo Manoteras. Corte del acceso a M-30 calzada exterior desde A-1 sentido entrada.
- **Remodelación calle Alcalá de Cibeles a Cedaceros.** Corte carriles.

La obra del Nudo Norte se ve afectado el acceso desde la M-607 al nudo de Colmenar, el acceso desde Castellana calzada interior y la avenida de la Ilustración hasta Arzobispo Morcillo.
