INFORME HORA PUNTA

MARTES 21 DE FEBRERO DE 2023 **CLIMA: SECO**

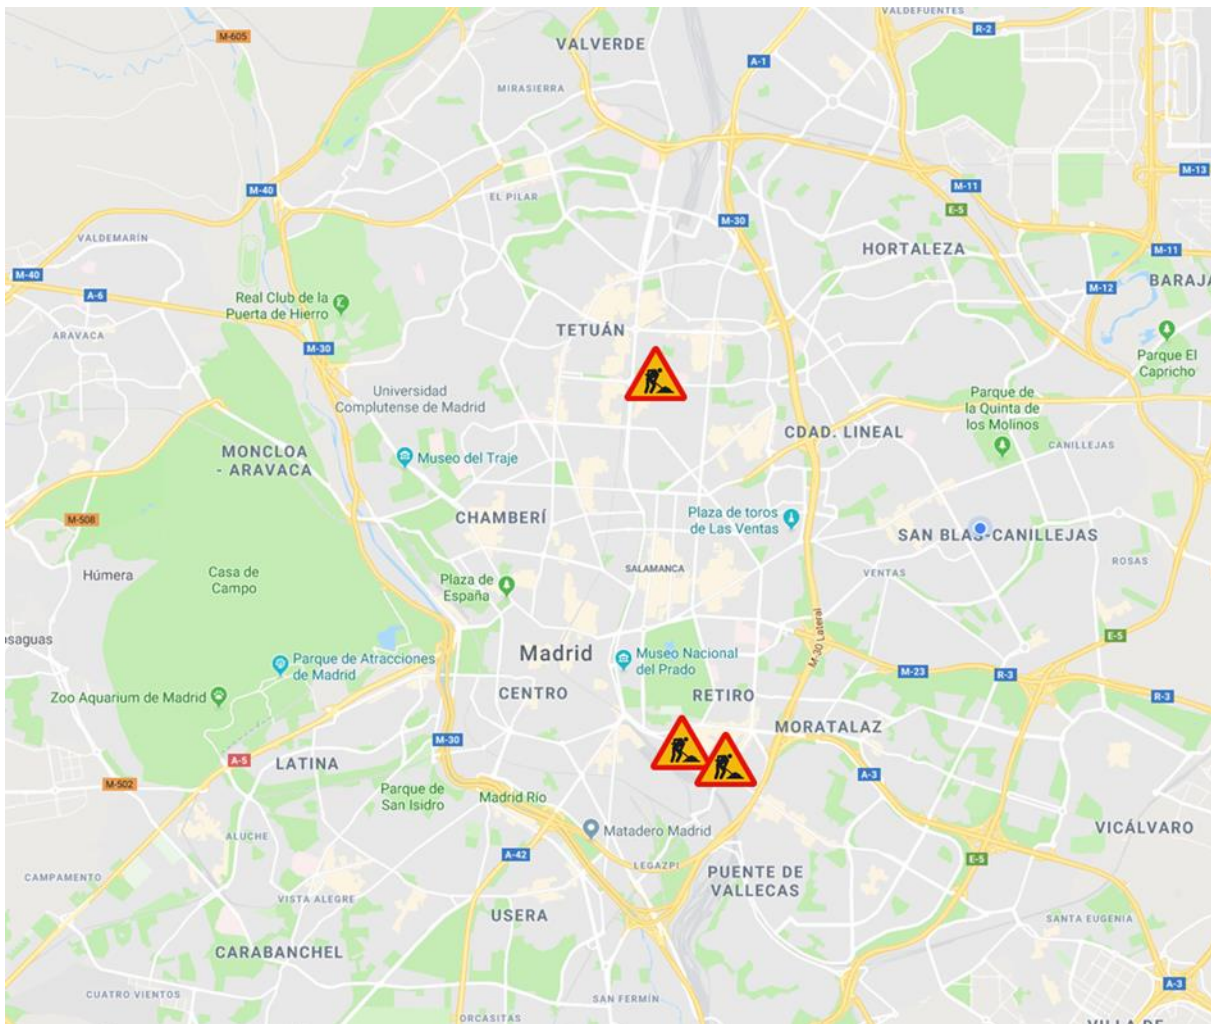
OBRAS LARGA DURACIÓN

- Remodelación de **Estadio Santiago Bernabéu – corte lateral Pº Castellana reducción de carriles en Av. Concha Espina, C/ Padre Damián y C/ Rafael Salgado.**
- **Desmontaje parcial del puente de Pedro Bosch**, cortándose entre ciudad de Barcelona y Valderribas, permaneciendo un solo carril de habilitado en el lateral para la circulación. Cortes zona central avda. ciudad Barcelona.
- **Menéndez Pelayo – avda. C. Barcelona – Comercio.** Ascensor Metro
