INFORME HORA PUNTA

LUNES 13 DE NOVIEMBRE DE 2023

EVOLUCIÓN DEL TRÁFICO

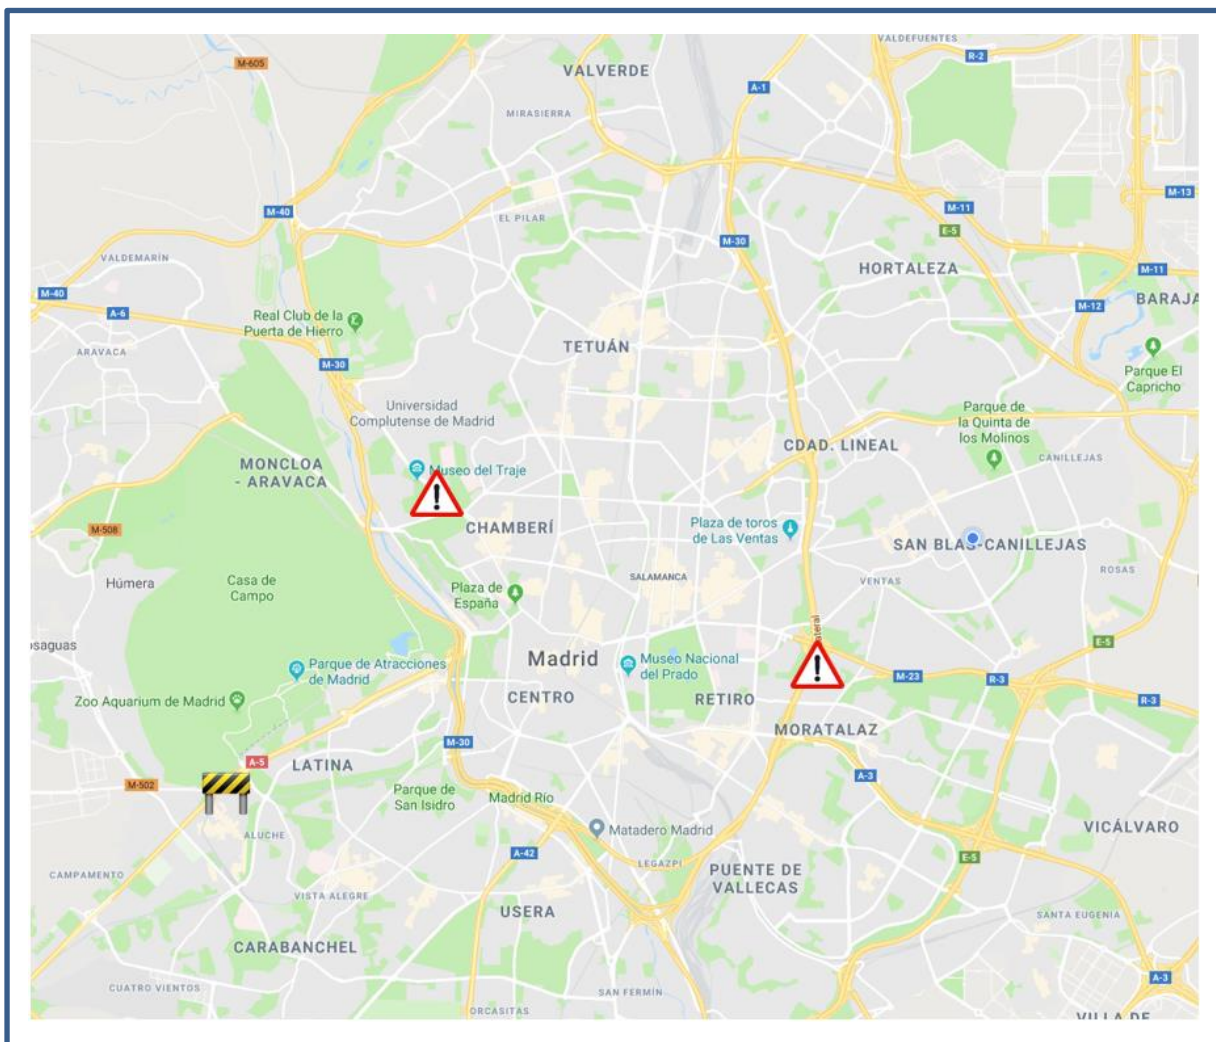
PLANO INCIDENCIAS

- **7:59 – 8:50**: Actuación de equipos de emergencia (precipitado) en A-5 salida, Km. 5+700 en la zona de Casa de Campo, corte total en ambas calzadas. A las 08:35 abren ambas calzadas, quedando cortados dos carriles derechos sentido entrada.
- **9:27 – 10:13**: Vehículo averiado calzada exterior lateral, Km. 7+900 en la zona de O'Donnell, cortando carril izquierdo. A las 9:31 queda cortado el carril derecho.

- **9:05 – 10:05**: Vehículo averiado en A-6 sentido entrada, a la altura de Cardenal Cisneros, , cortando carril central.

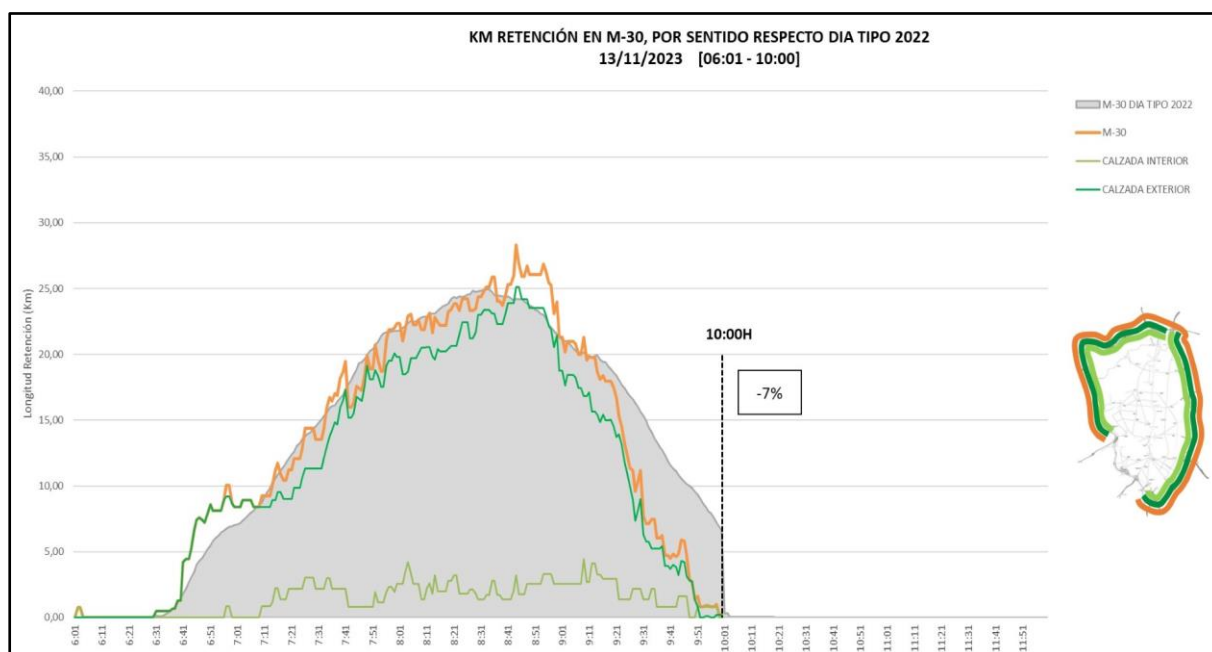
- Comparación KM retención con el día tipo de 2022 (post-COVID)**

*Respecto Día Tipo (promedio de septiembre a diciembre de 2022.).

SEMÁFORO M-30 Y ACCESOS		
06:00 - 10:00		A LAS 10:00
% Var. Reten. / D. Tipo 2022	Nº min NS4	Km de Retención
-7%	115	2,9
VERDE		
<p>Verde: Tráfico normal (fluido o retenciones habituales e incidencias no significativas)</p> <p>Ámbar: Tráfico con problemas circulatorios superiores a lo habitual o con incidencias significativas que afectan a un eje o área importante.</p> <p>Rojo: Tráfico con excepcionales problemas circulatorios o incidencias muy graves que afectan a toda la vía y terminan afectando al tráfico urbano.</p>

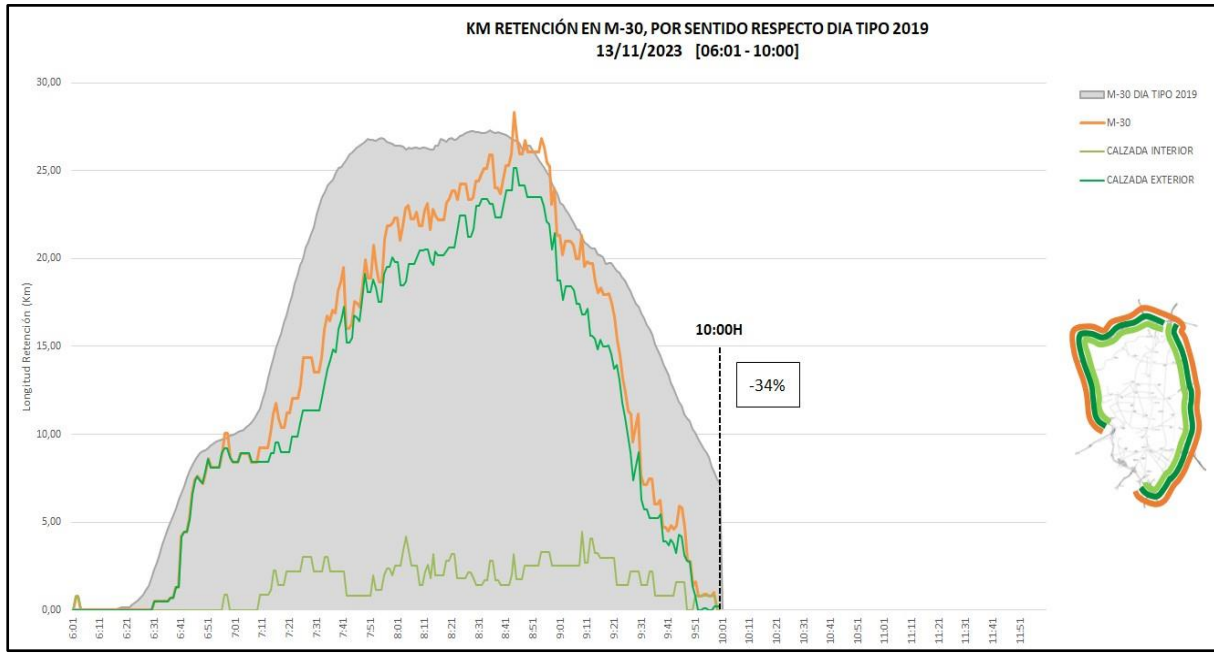
- **Comparación KM retención con el día tipo de 2019 (pre-COVID)**

*Respecto Día Tipo (promedio de septiembre a diciembre de 2019.).

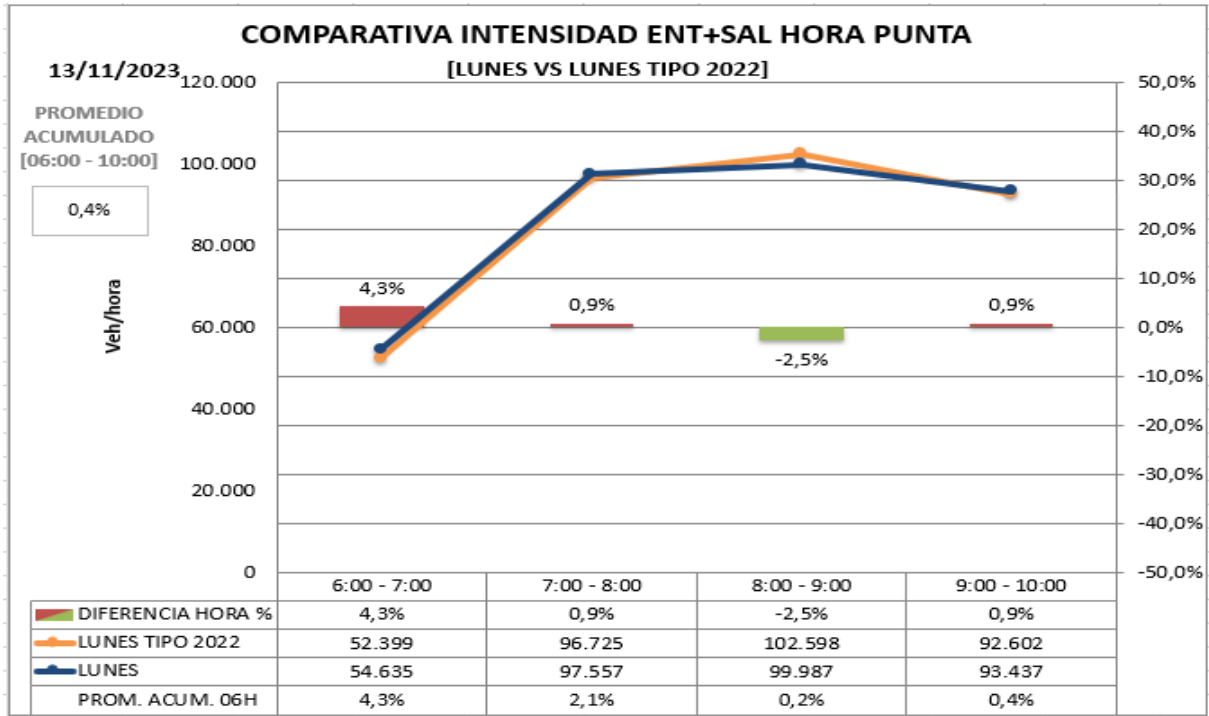
- **Promedio de intensidad en hora punta (de 6:00 a 10:00 horas) respecto a día tipo de 2022 (post-COVID)**

*Se considera Día Tipo al promedio de los días de julio de 2022.

Respecto día tipo (de 6 a 10:00h): +0,4%

Respecto día tipo (desde las 0:00h): +0,6%

En la gráfica se representa la **intensidad horaria del día actual** (color azul) y la **intensidad horaria del día de referencia** (en naranja), los valores se indican en la tabla inferior y se referencian en el eje de ordenadas izquierdo.

En la tabla inferior y referenciada al eje de ordenadas derecho, se representa con un gráfico de barras los valores de la **diferencia horaria (%)** entre los dos días considerados.

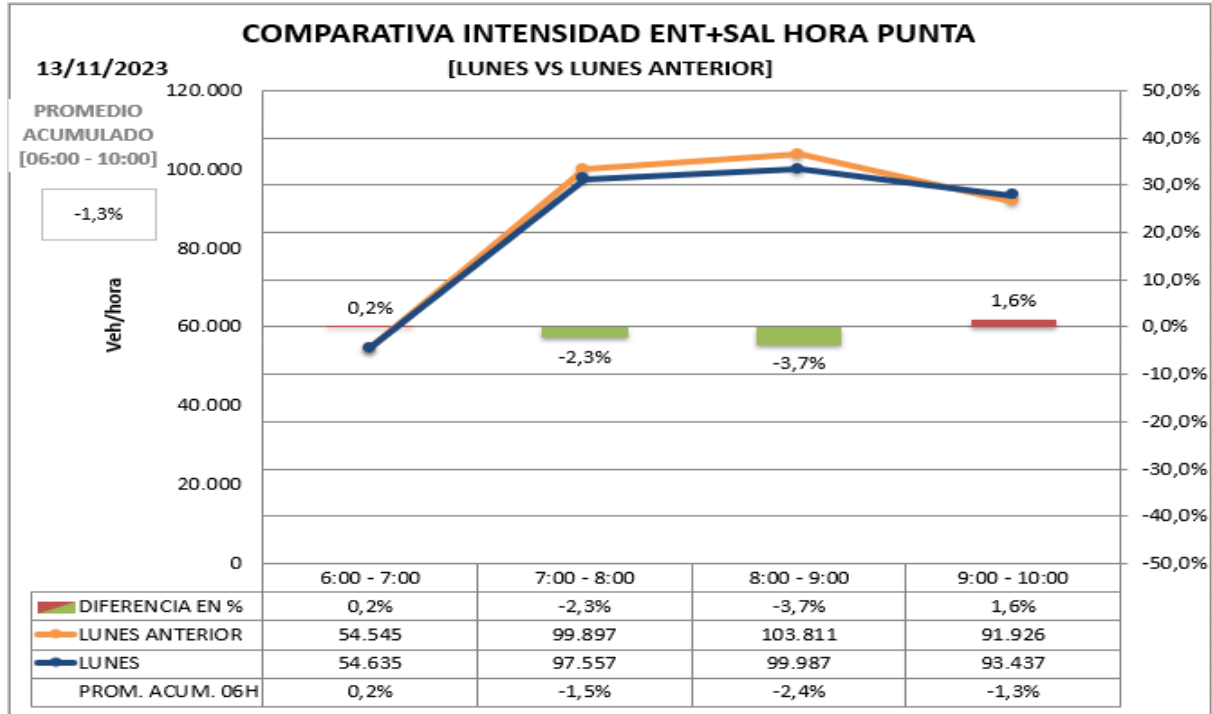
- **Promedio de intensidad en hora punta (de 6:00 a 10:00 horas) respecto a la semana anterior.**

Respecto **con mismo día semana anterior** (de 6 a 10:00h): -1,3%

Respecto **con mismo día semana anterior** (desde las 0:00h): -1,4%

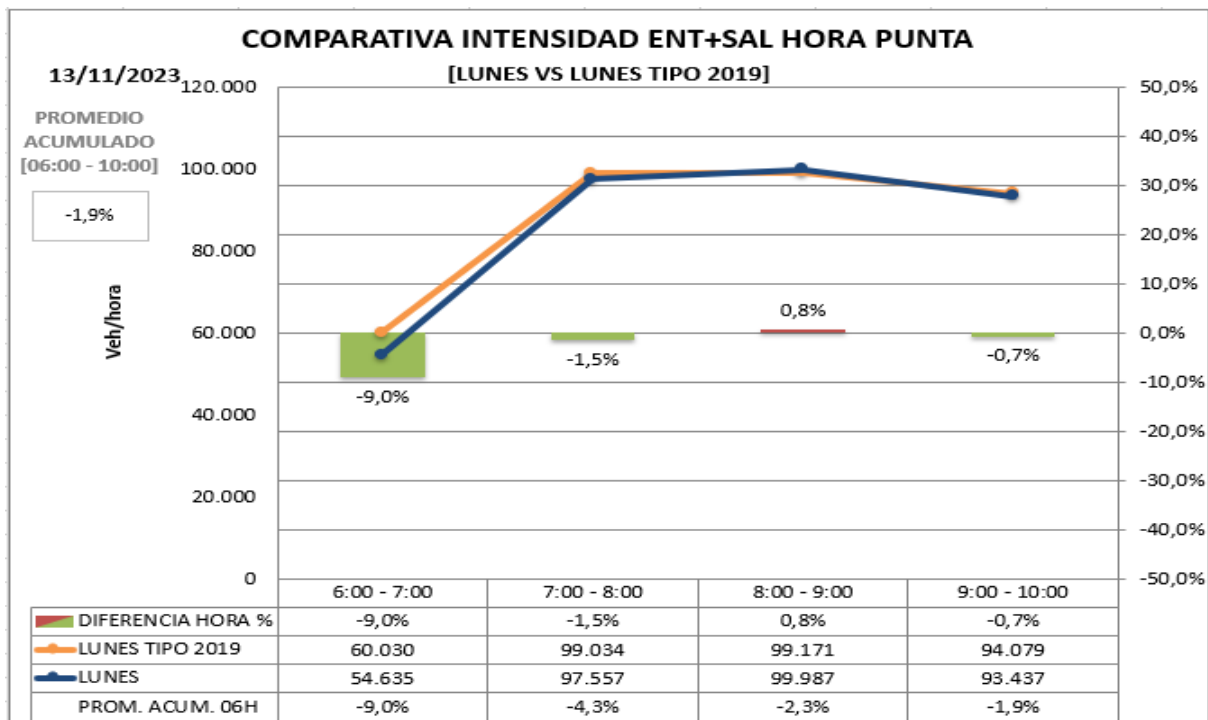
- **Promedio de intensidad en hora punta (de 6:00 a 10:00 horas) respecto a día tipo de 2019 (pre-COVID)**

Promedio de **intensidad** en hora punta **con día tipo año 2019.**

Respecto día tipo 2019 (de 6 a 10:00h): -1,9%

Respecto día tipo 2019 (desde las 0:00h): -1,5%

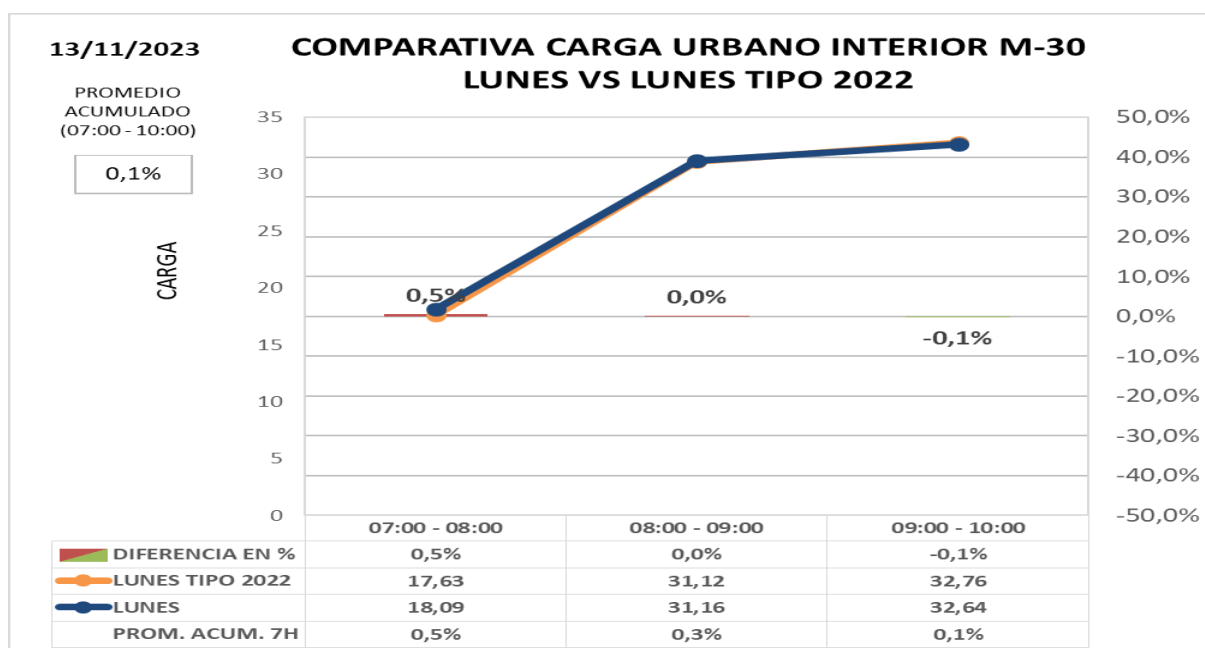
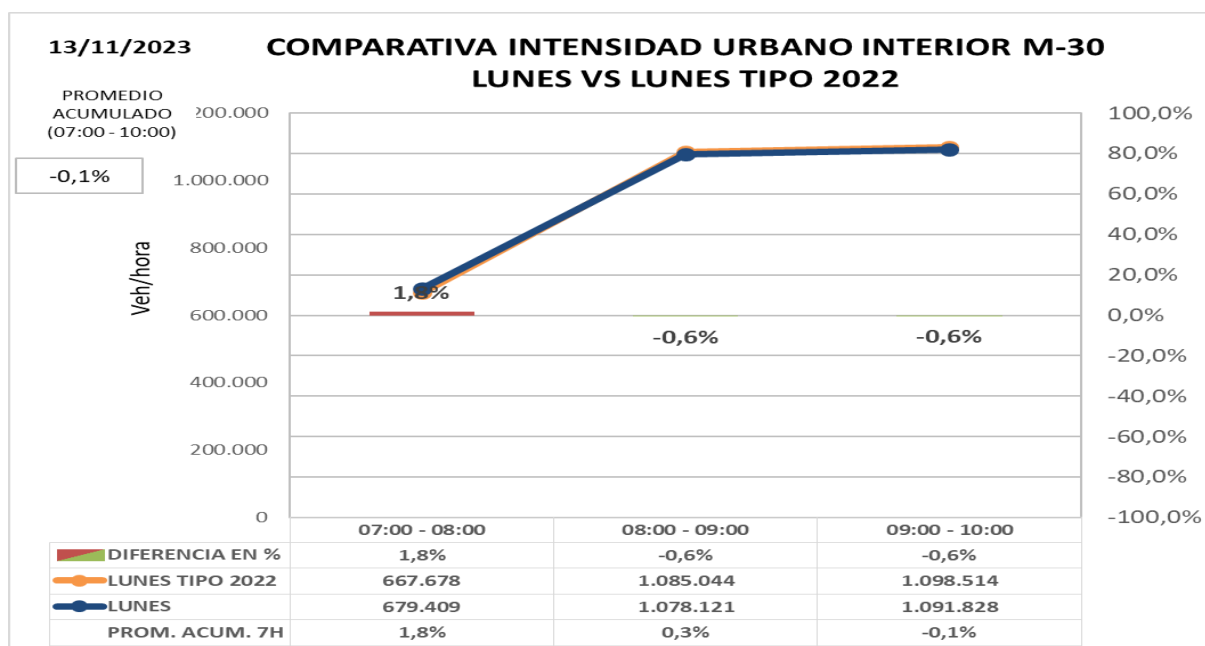
- Comparación de carga e intensidad en interior M30 con día tipo 2022 (post-COVID)**

Los datos de hora punta de la mañana en el día de hoy **comparado con día tipo del mismo periodo del año 2.022:**

Carga +0,1%

Intensidad -0,1%

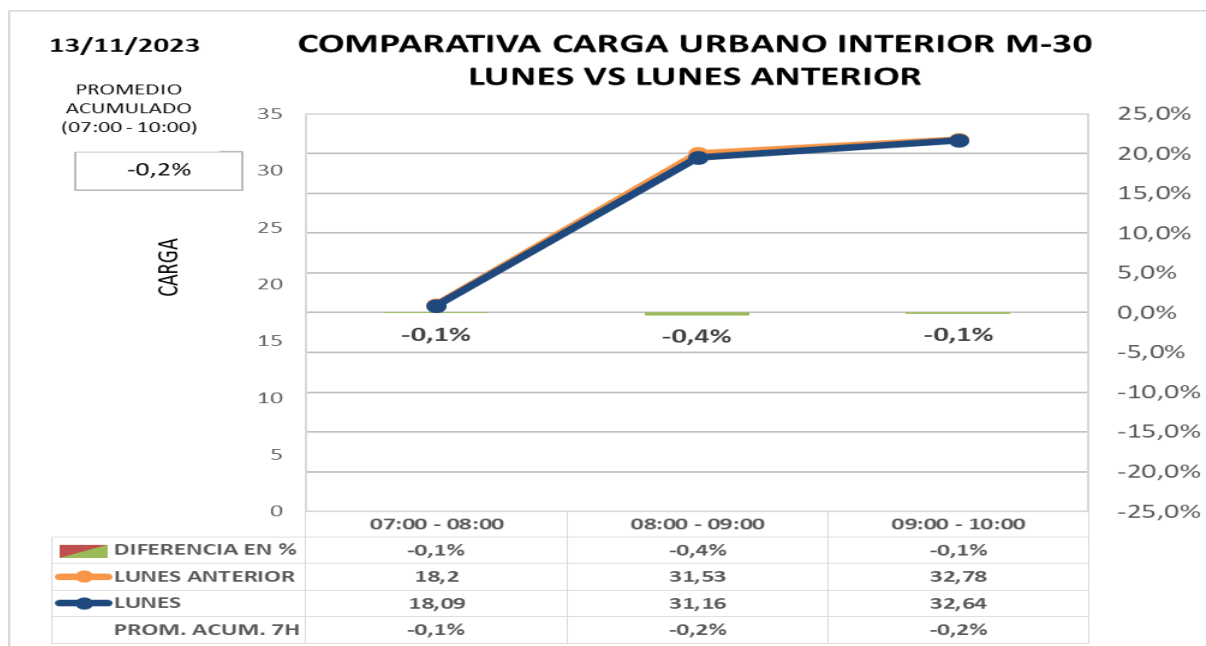
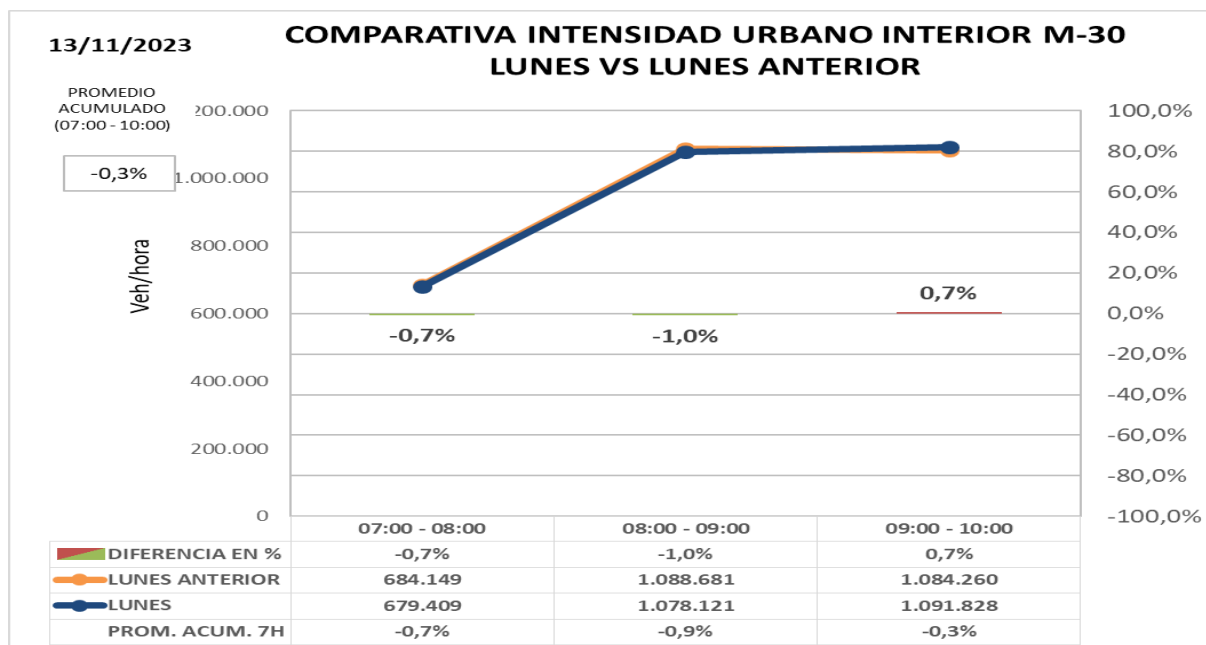
• Comparación de intensidad y carga en interior M30 con la semana anterior

Los datos de hora punta de la mañana en el día de hoy **comparado con día similar de semana anterior:**

Carga -0,2%

Intensidad -0,3%

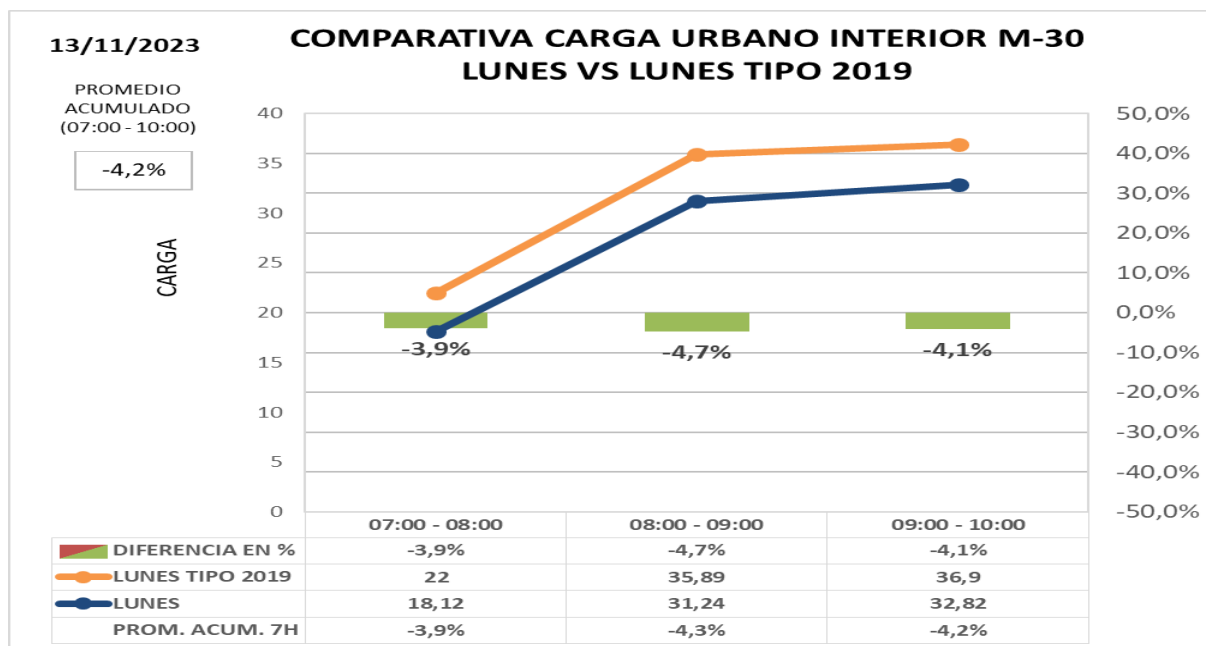
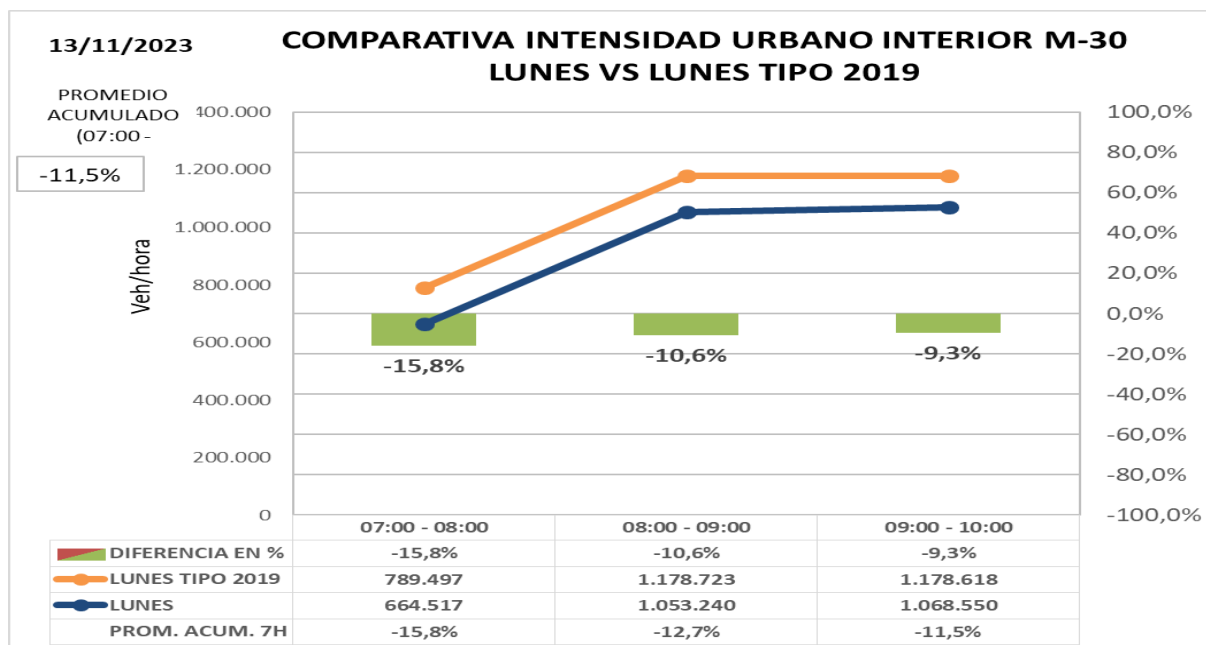
- Comparación de carga e intensidad en interior M30 con día tipo de 2019 (pre-COVID)**

Los datos de hora punta de la mañana en el día de hoy **comparado con día tipo del mismo periodo del año 2.019 (situación PRECOVID):**

Carga -4,2%

Intensidad -11,5%

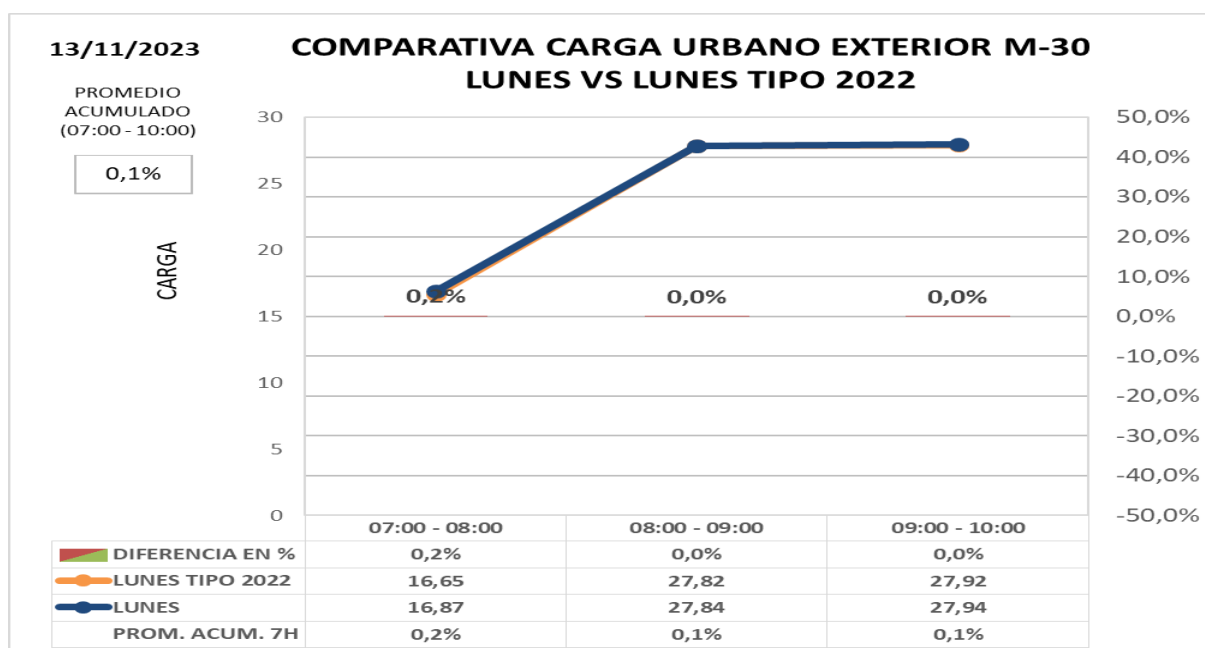
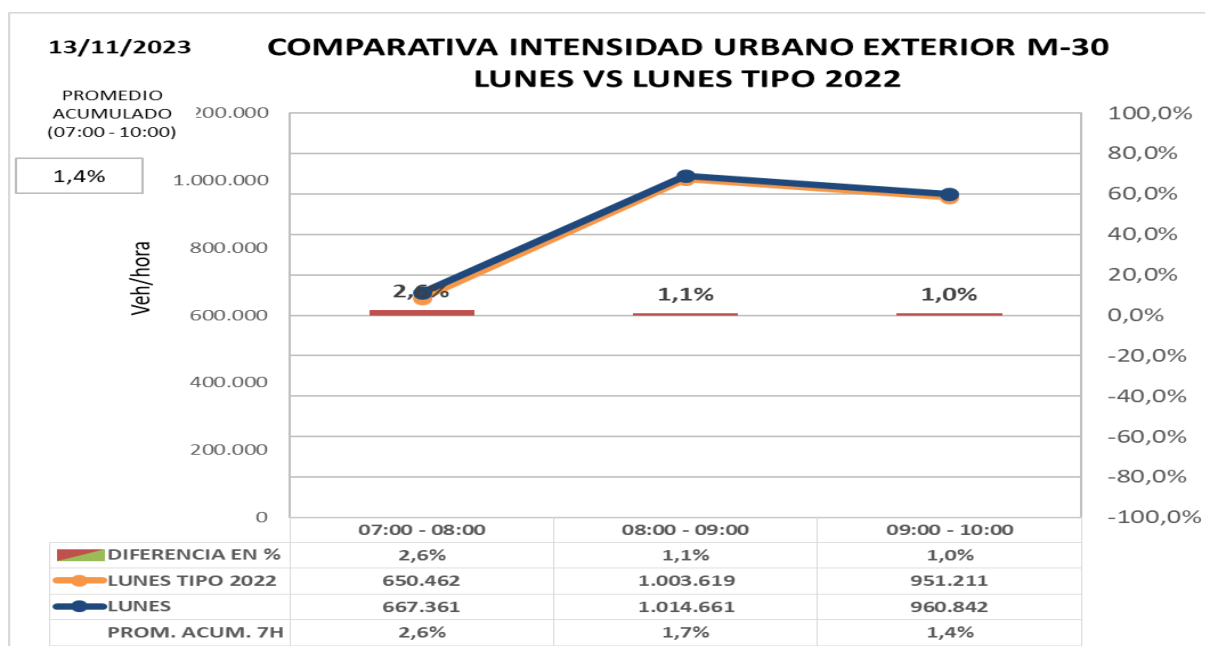
- Comparación de carga e intensidad en exterior M30 con día tipo 2022 (post-COVID)**

Los datos de hora punta de la mañana en el día de hoy **comparado con día tipo del mismo periodo del año 2.022:**

Carga +0,1%

Intensidad +1,4%

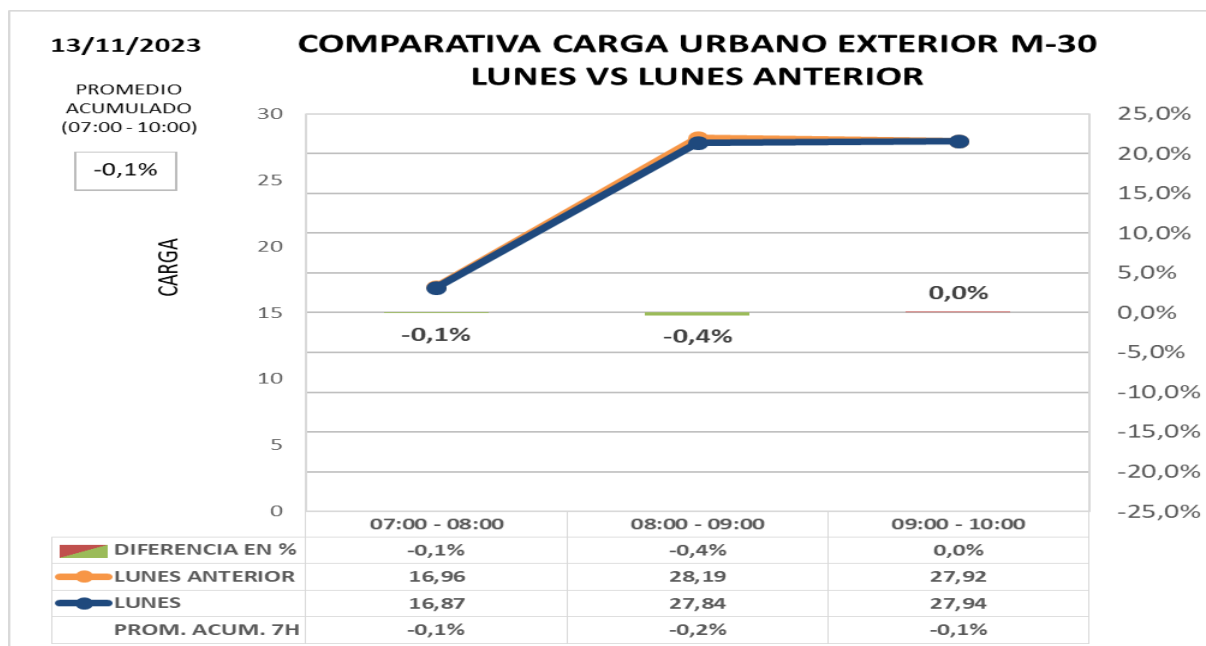
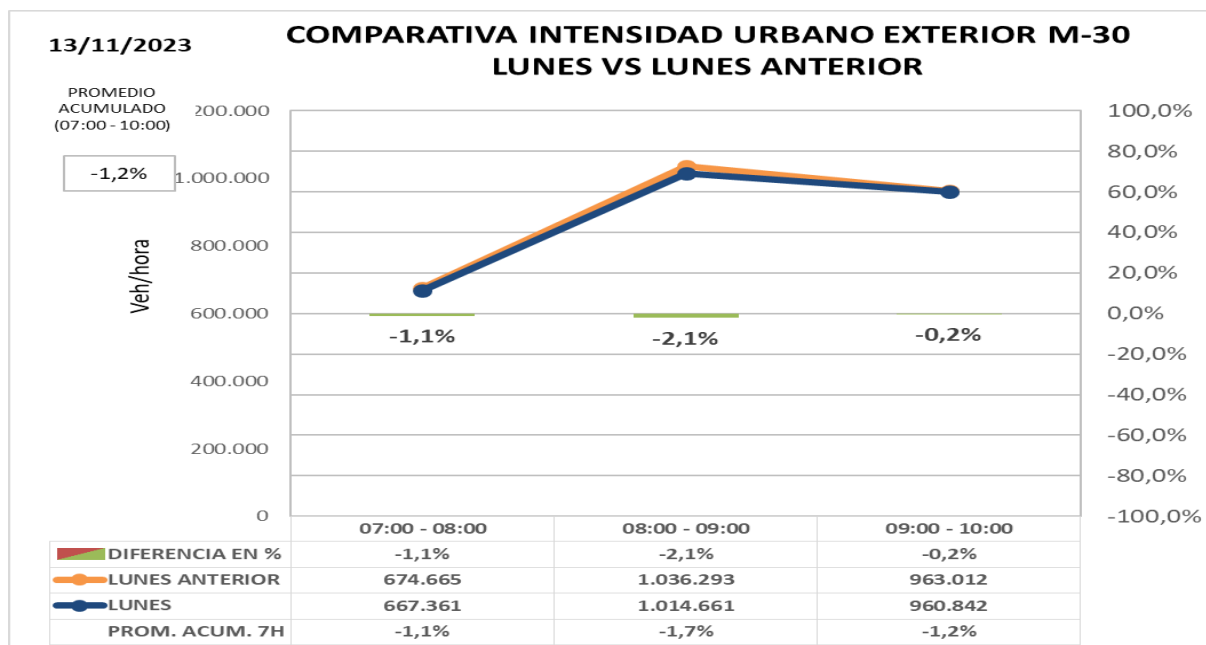
• Comparación de intensidad y carga en exterior M30 con la semana anterior

Los datos de hora punta de la mañana en el día de hoy **comparado con día similar de semana anterior:**

Carga -0,1%

Intensidad -1,2%

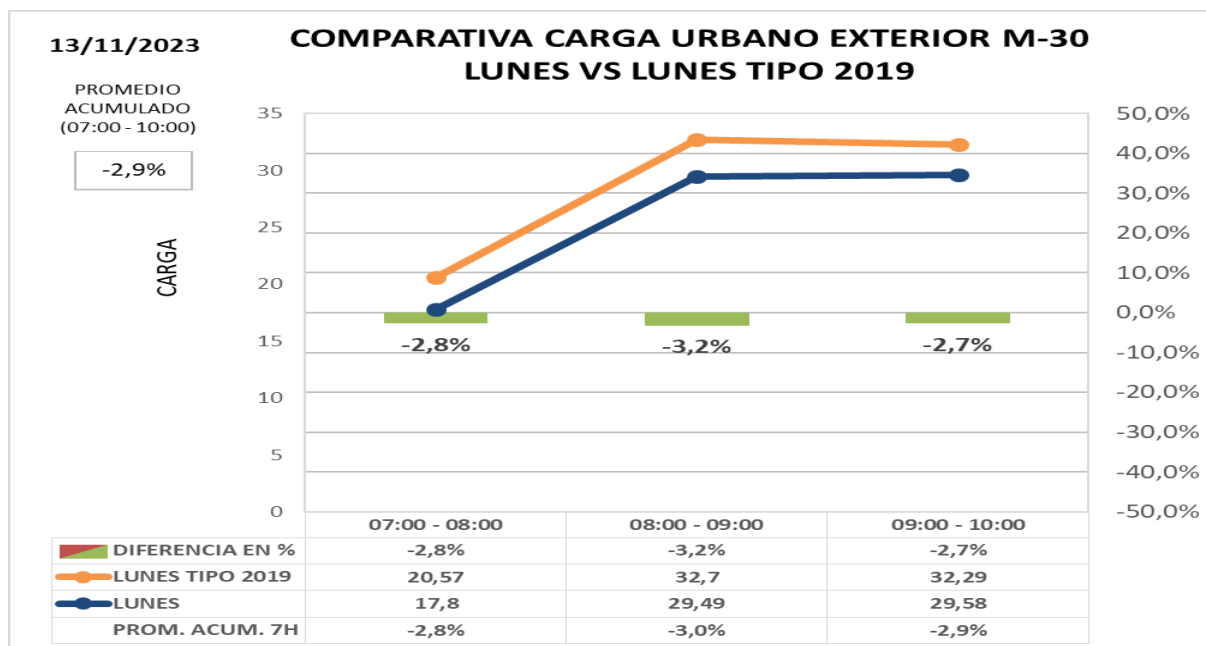
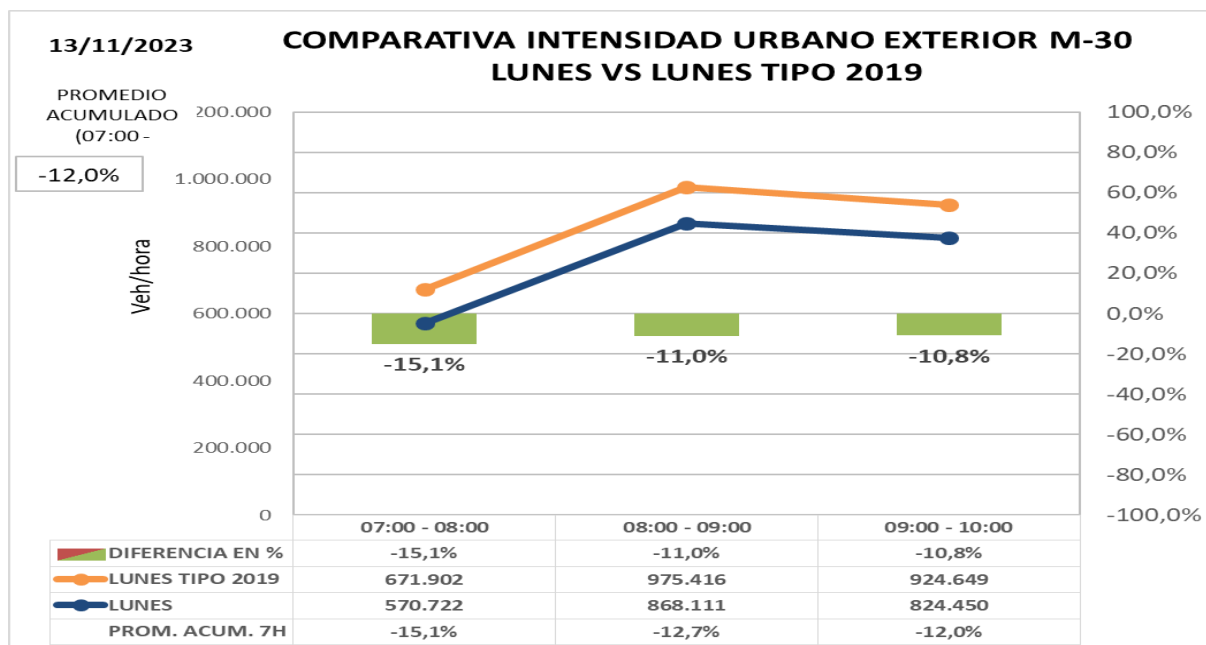
- Comparación de carga e intensidad en exterior M30 con día tipo de 2019 (pre-COVID)**

Los datos de hora punta de la mañana en el día de hoy **comparado con día tipo del mismo periodo del año 2.019 (situación PRECOVID):**

Carga -2,9%

Intensidad -12,0%

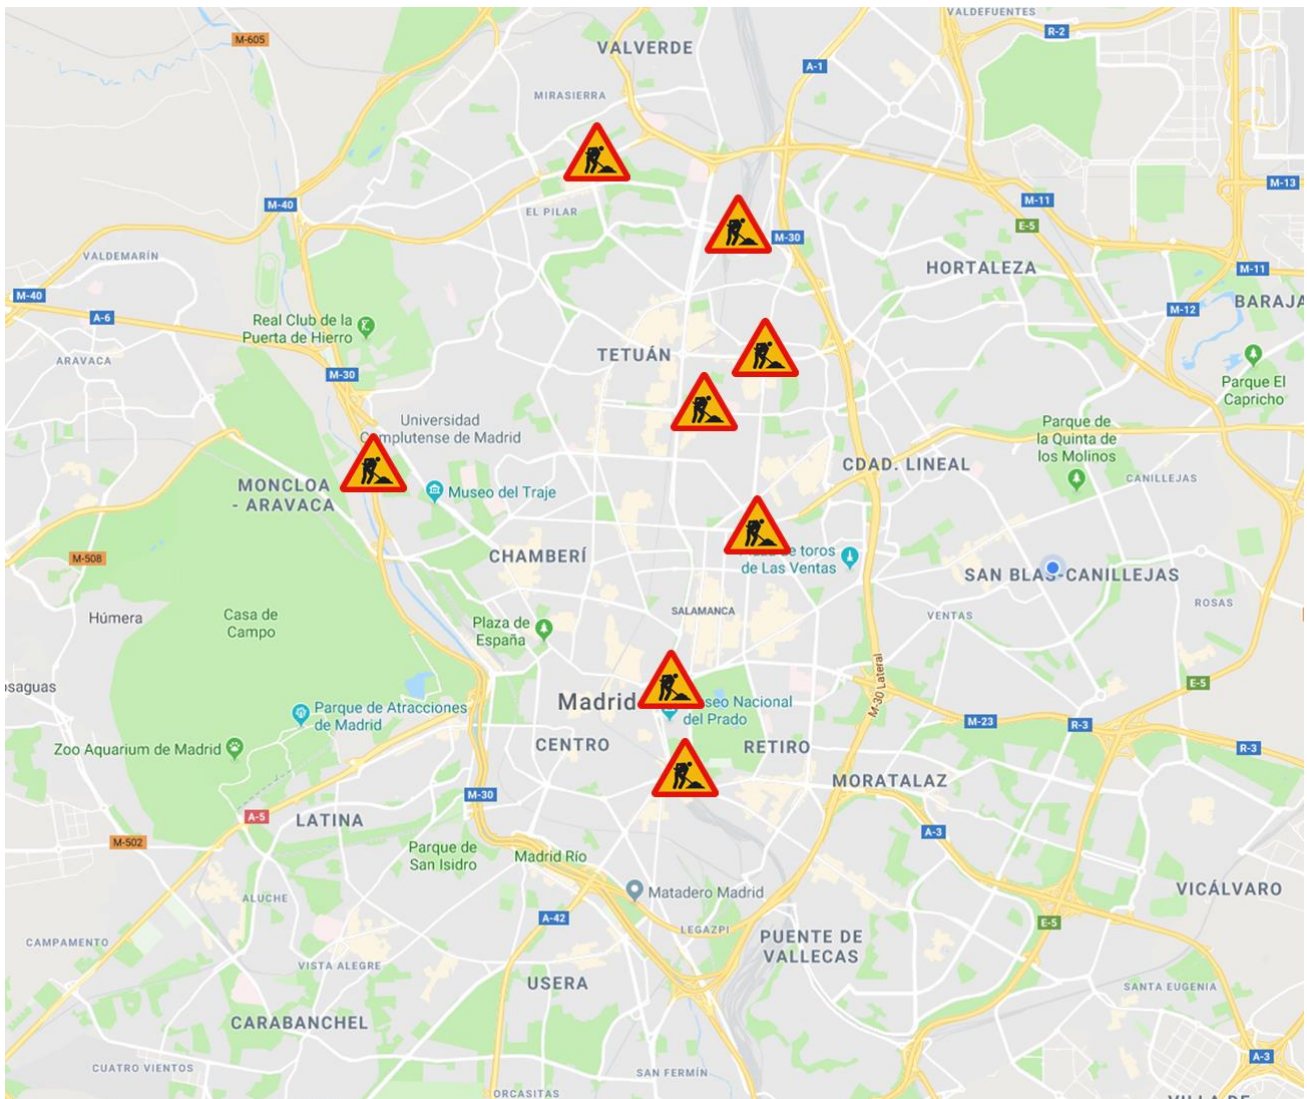
OBRAS LARGA DURACIÓN

- Remodelación de **Estadio Santiago Bernabéu – corte lateral Pº Castellana reducción de carriles en Av. Concha Espina, C/ Padre Damián y C/ Rafael Salgado.**
- **Corte viaducto estación Chamartín**, desvíos por calle Hiedra y Mateo Inurria.
- **Infanta Isabel con Alfonso XII.** Obras de línea 11 METRO.
- **Corte lateral pso. Recoletos sentido Colón** por obras en parking.
- Obra remodelación de aceras y carril bici en **Avenida de Ilustración.**
- Obra de rehabilitación **punto de Moncloa.**
- **Obras METRO en M. Molina entre PP. Vergara y Fco. Silvela.** Circulación por tres carriles sentido entrada y un carril bus-taxi sentido salida.
- **Pza. República Dominicana** corte carril izquierdo ambos sentidos en vía central.
