INFORME HORA PUNTA

LUNES 16 DE OCTUBRE DE 2023

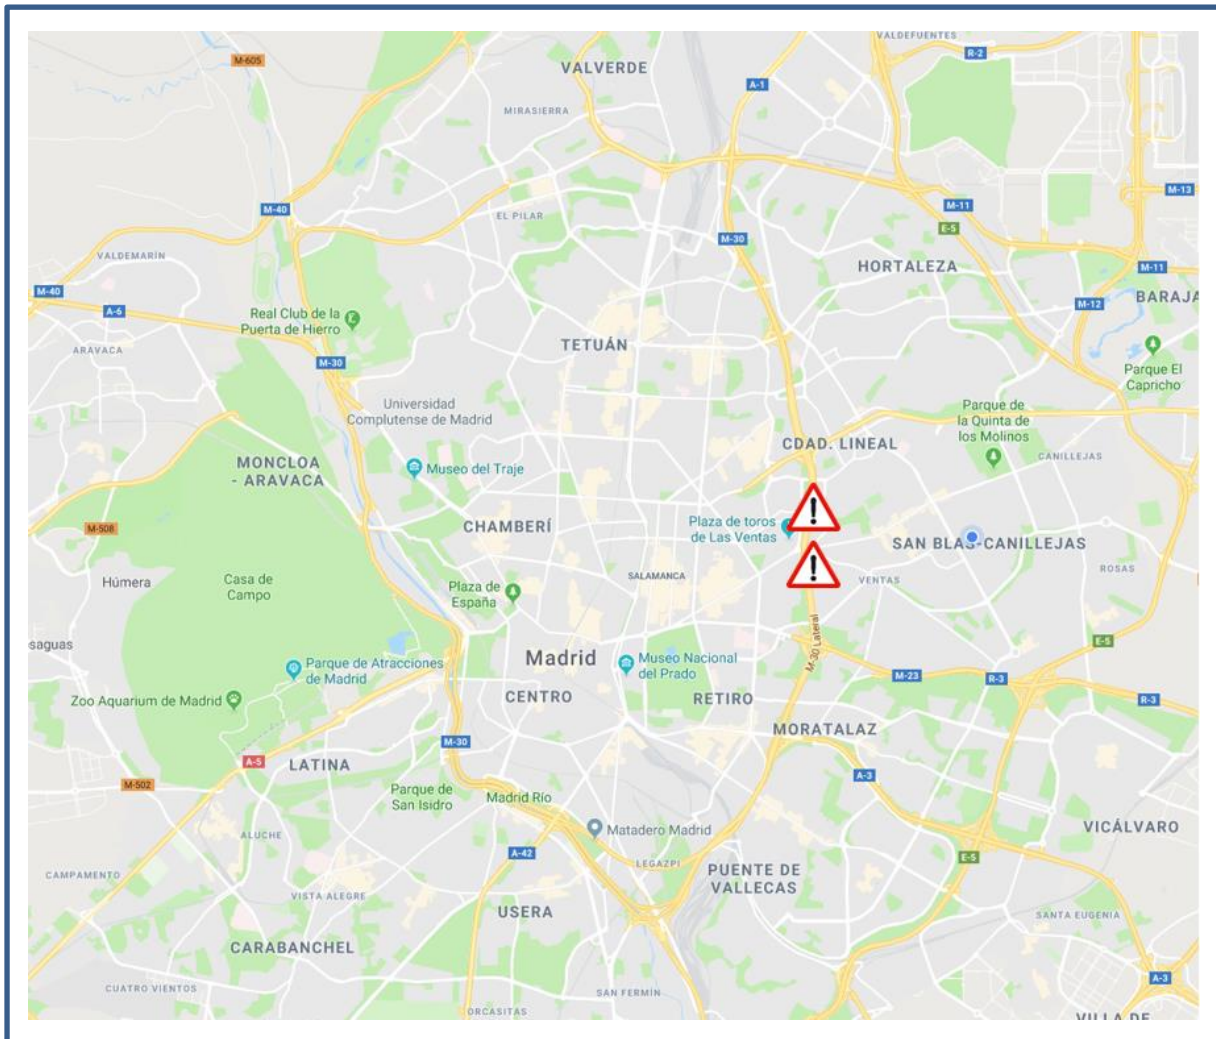
PLANO INCIDENCIAS

- **8:58 a 9:16**: Vehículo averiado calzada exterior lateral, Km. 6+300 en la zona de Puente de Ventas, cortando carril derecho.

- **9:24 a 9:30:** Vehículo averiado calzada exterior lateral, Km. 5+200 en la zona de Parque de las Avenidas, cortando carril derecho.

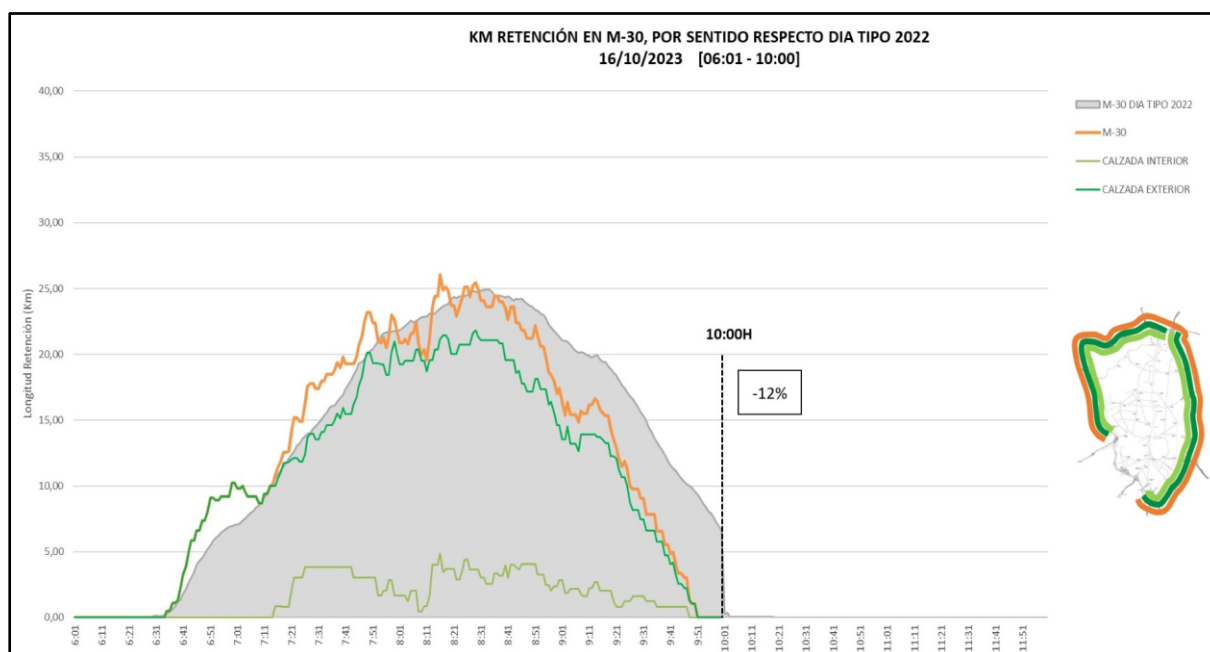
- Comparación KM retención con el día tipo de 2022 (post-COVID)**

*Respecto Día Tipo (promedio de septiembre a diciembre de 2022.).

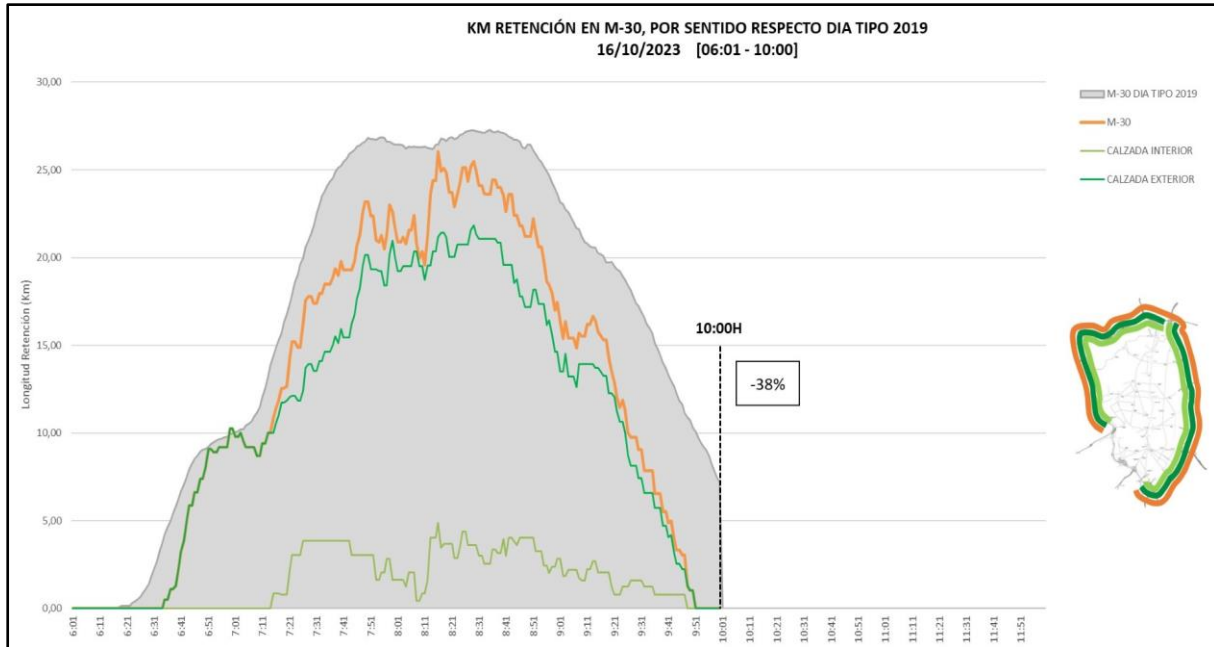
- Comparación KM retención con el día tipo de 2019 (pre-COVID)**

*Respecto Día Tipo (promedio de septiembre a diciembre de 2019.).

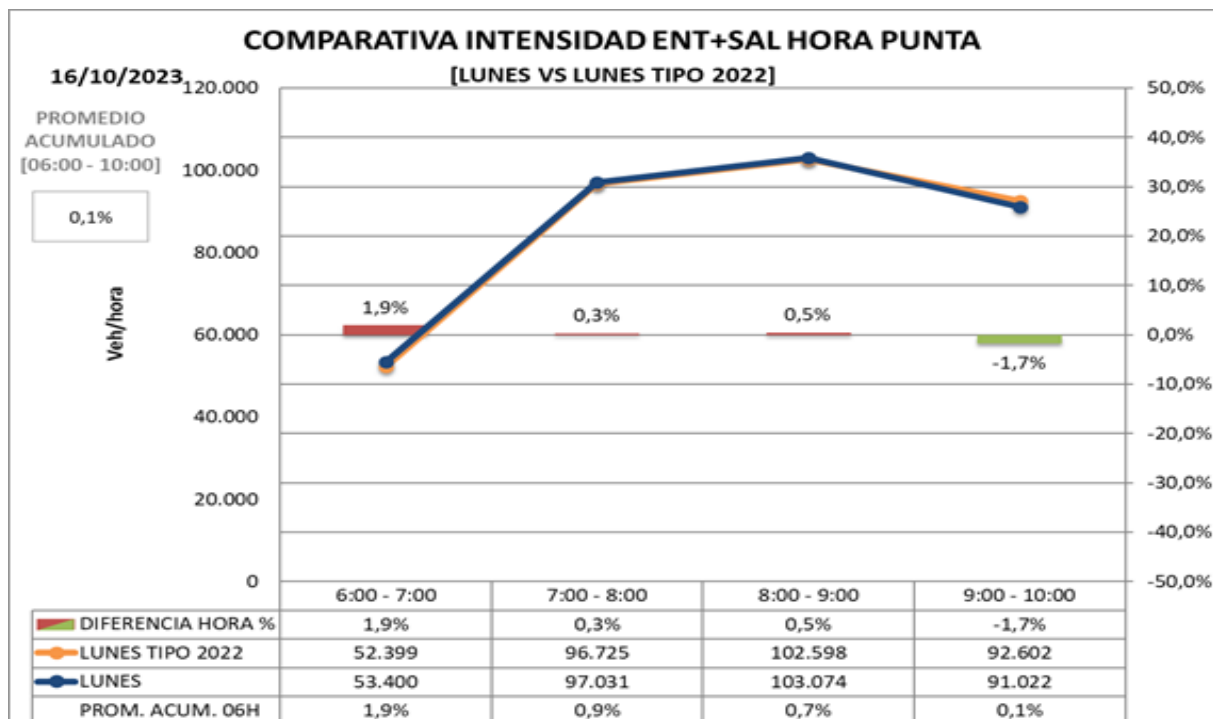
- Promedio de intensidad en hora punta (de 6:00 a 10:00 horas) respecto a día tipo de 2022 (post-COVID)

*Se considera Día Tipo al promedio de los días de septiembre a diciembre de 2022.

Respecto día tipo (de 6 a 10:00h): +0,1%
Respecto día tipo (desde las 0:00h): +0,2%

En la gráfica se representa la **intensidad horaria del día actual** (color azul) y la **intensidad horaria del día de referencia** (en naranja), los valores se indican en la tabla inferior y se referencian en el eje de ordenadas izquierdo.

En la tabla inferior y referenciada al eje de ordenadas derecho, se representa con un gráfico de barras los valores de la **diferencia horaria (%)** entre los dos días considerados.

Finalmente, en la última fila de la tabla se indica el **promedio acumulado (%)**, que es la relación entre la suma de las intensidades desde las 00:00 horas del día actual respecto al mismo dato del día de referencia. Estos valores no se representan en la gráfica.

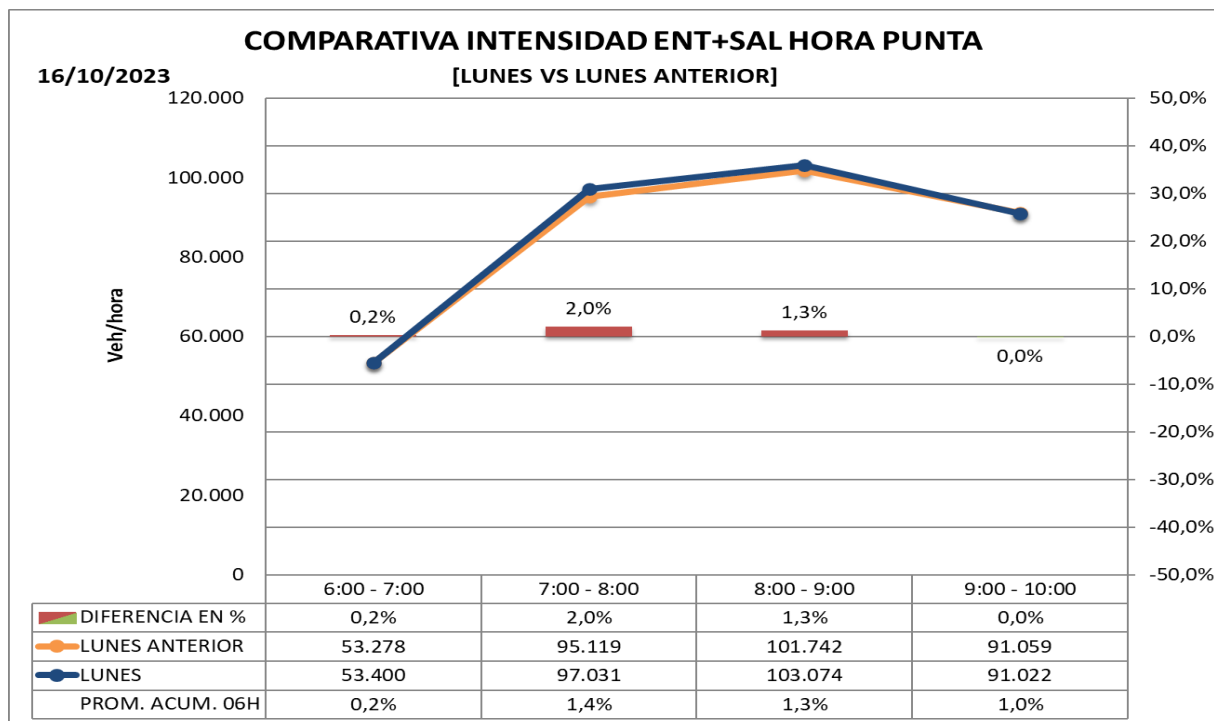
- **Promedio de intensidad en hora punta (de 6:00 a 10:00 horas) respecto a la semana anterior.**

Respecto **con mismo día de la semana anterior** (de 6 a 10:00h): +1,0%

Respecto **con mismo día de la semana anterior** (desde las 0:00h): +0,0%

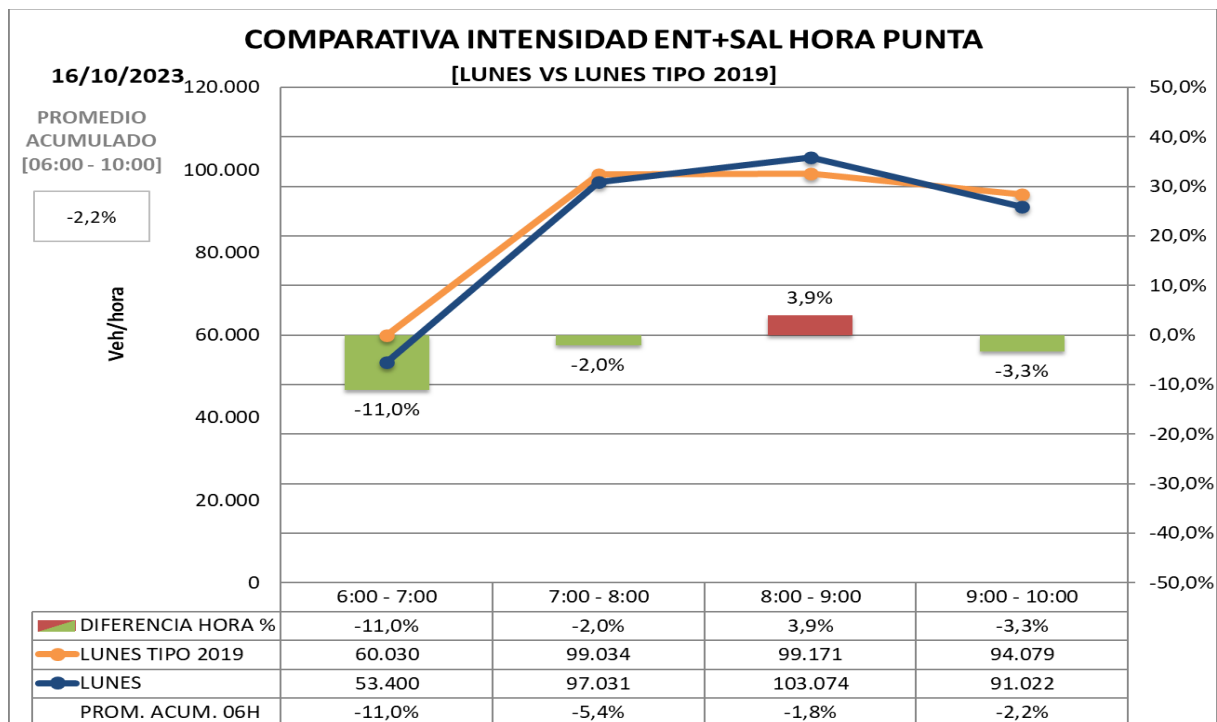
- Promedio de intensidad en hora punta (de 6:00 a 10:00 horas) respecto a día tipo de 2019 (pre-COVID)**

Promedio de **intensidad** en hora punta **con día tipo año 2019**.

Respecto día tipo 2019 (de 6 a 10:00h): -2,2%
Respecto día tipo 2019 (desde las 0:00h): -1,9%

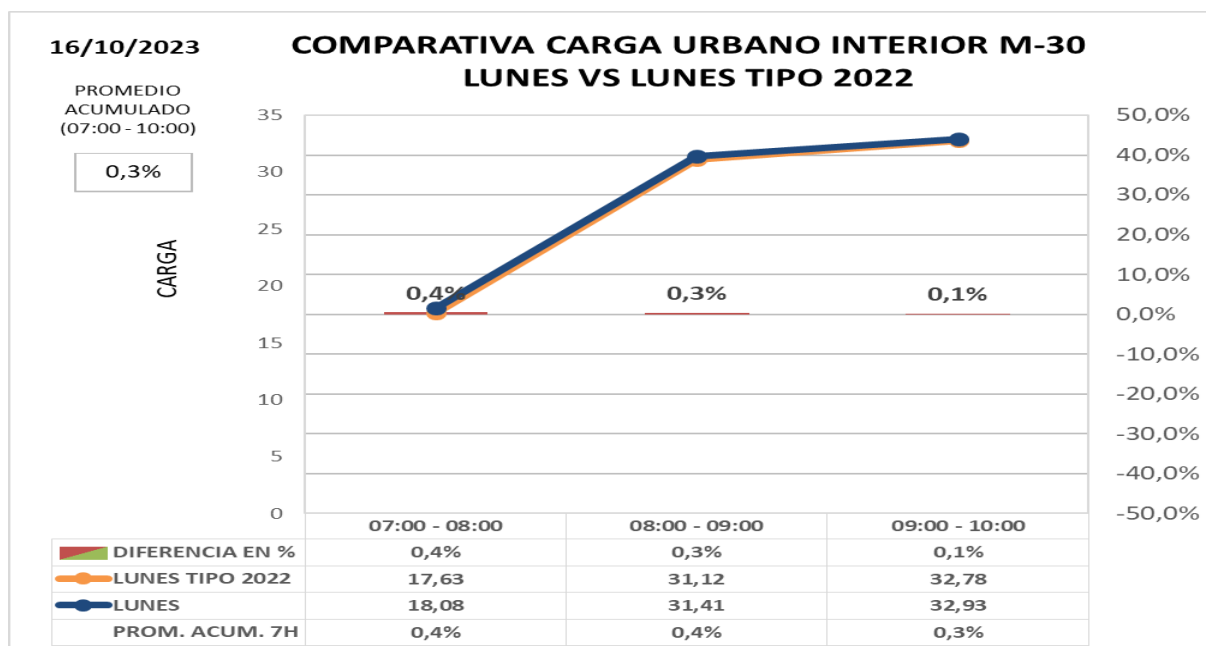
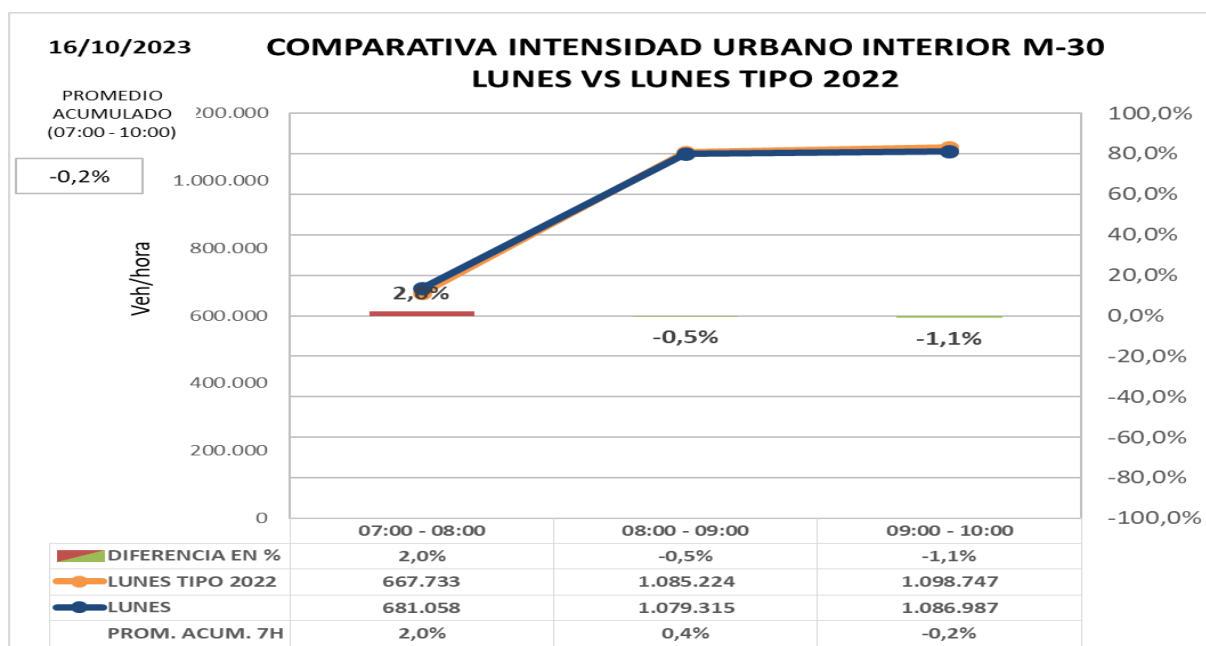
- Comparación de carga e intensidad en interior M30 con día tipo 2022 (post-COVID)**

Los datos de hora punta de la mañana en el día de hoy **comparado con día tipo del mismo periodo del año 2.022:**

Carga +0,3%

Intensidad -0,2%

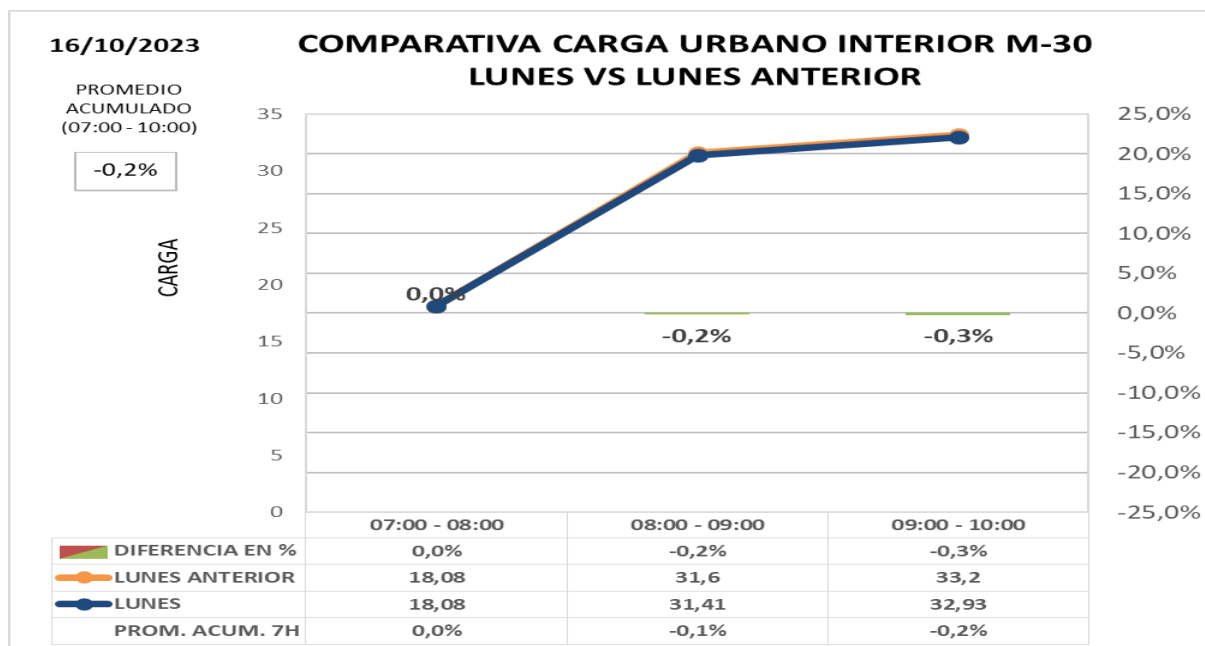
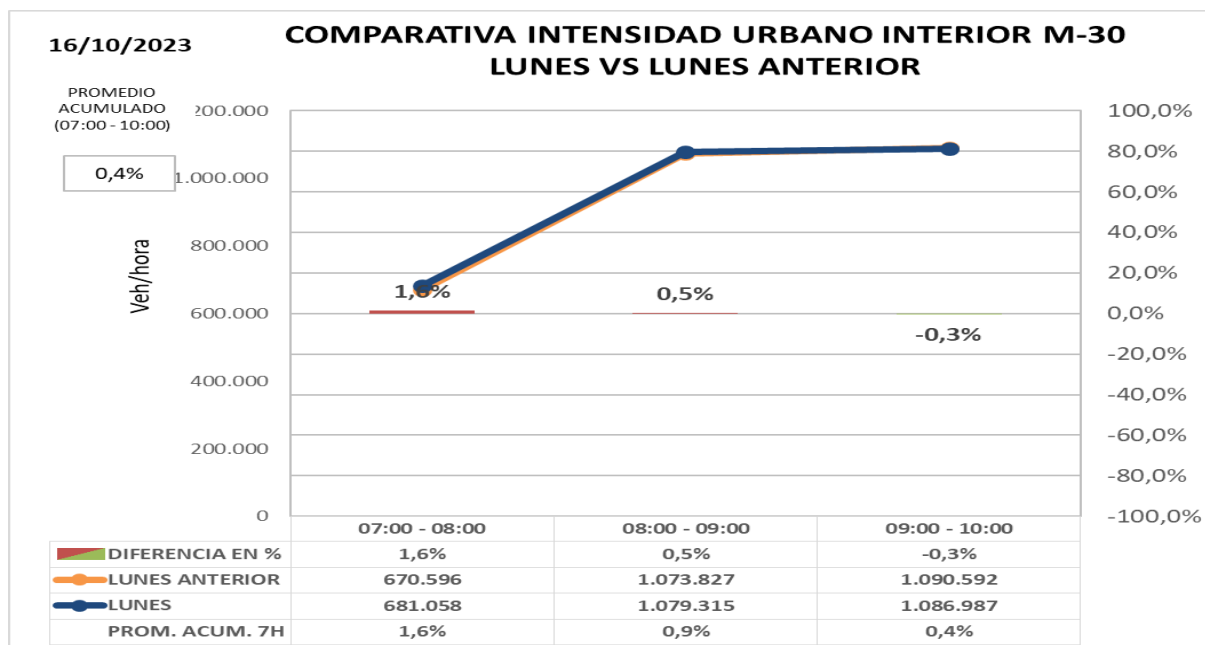
• Comparación de intensidad y carga en interior M30 con la semana anterior

Los datos de hora punta de la mañana en el día de hoy **comparado con día similar de semana anterior:**

Carga -0,2%

Intensidad +0,4%

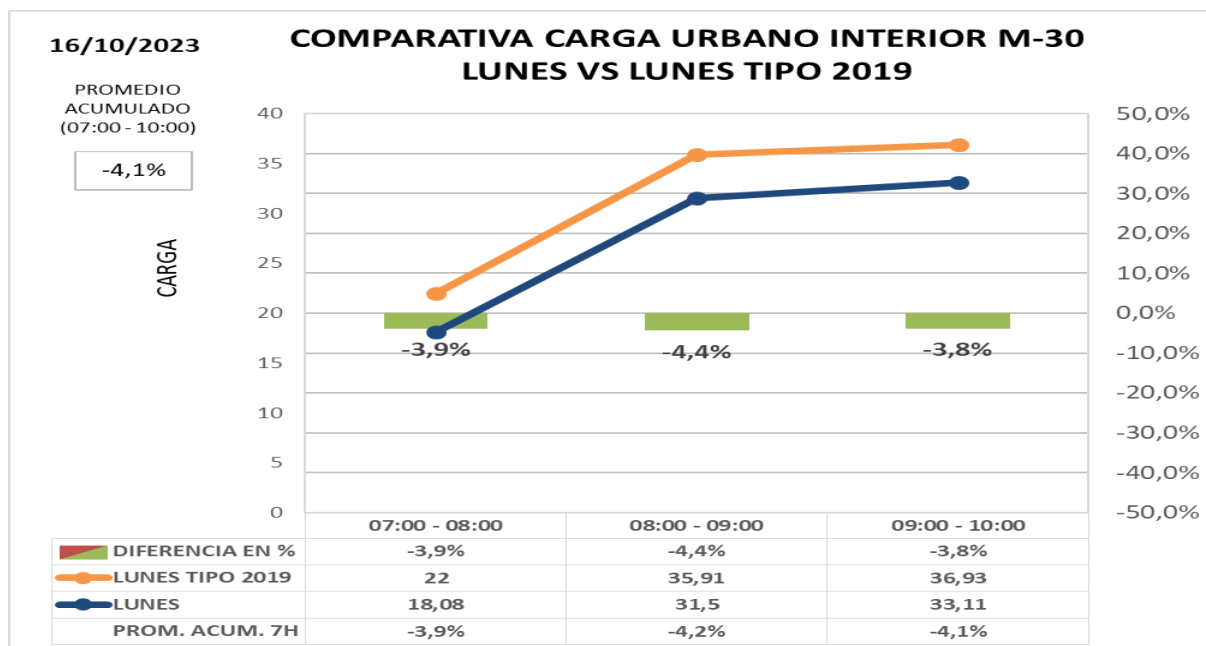
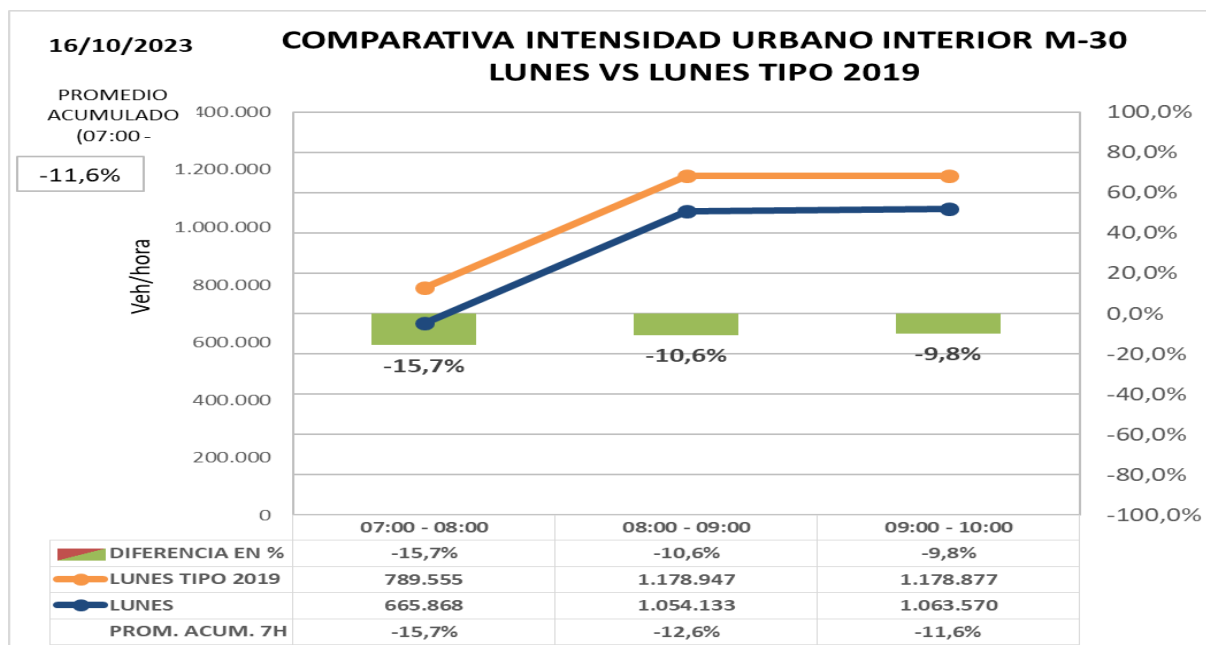
• Comparación de carga e intensidad en interior M30 con día tipo de 2019 (pre-COVID)

Los datos de hora punta de la mañana en el día de hoy **comparado con día tipo del mismo periodo del año 2.019 (situación PRECOVID):**

Carga -4,1%

Intensidad -11,6%

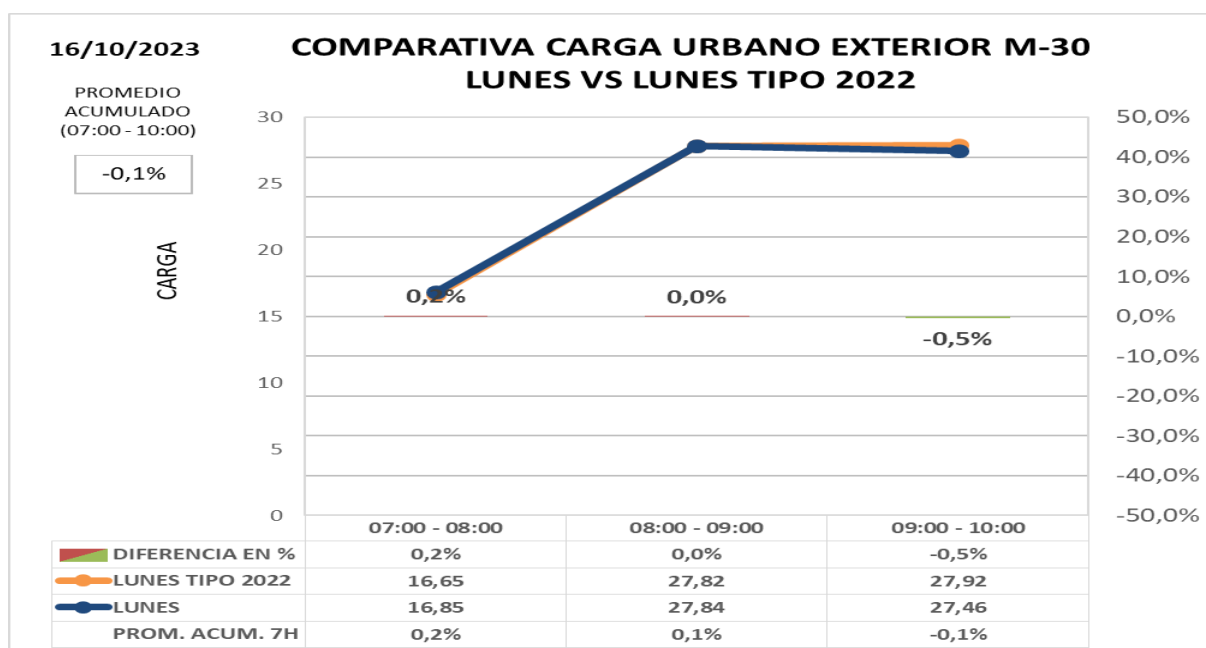
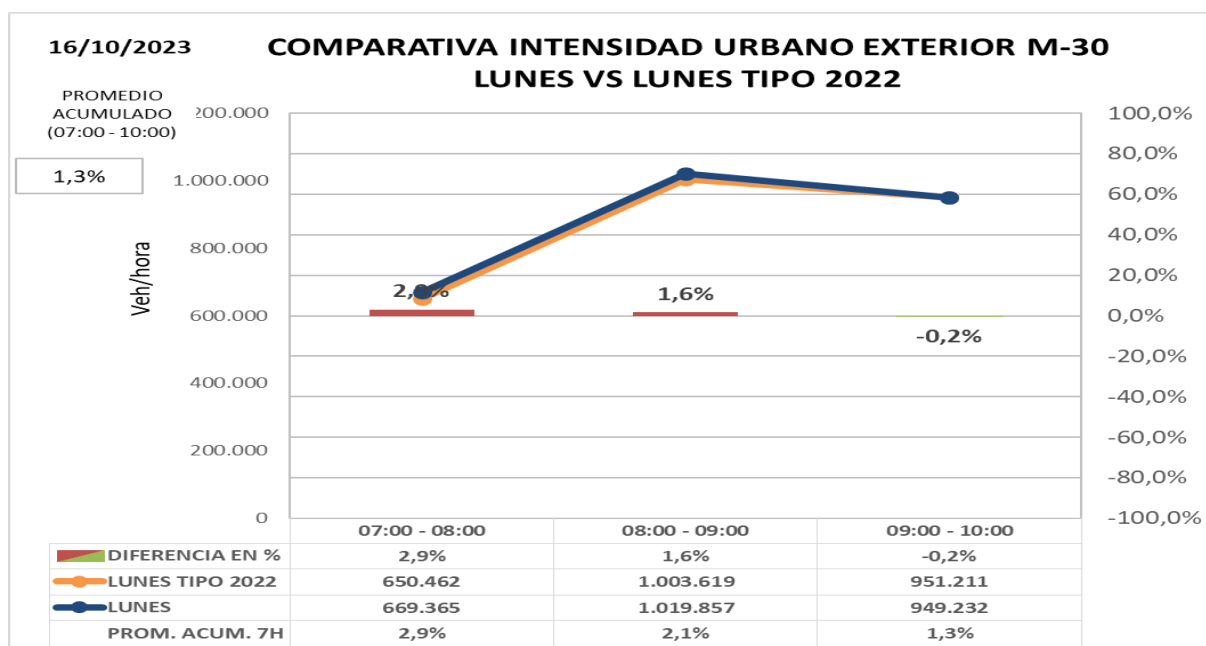
- Comparación de carga e intensidad en exterior M30 con día tipo 2022 (post-COVID)**

Los datos de hora punta de la mañana en el día de hoy **comparado con día tipo del mismo periodo del año 2.022:**

Carga -0,1%

Intensidad +1,3%

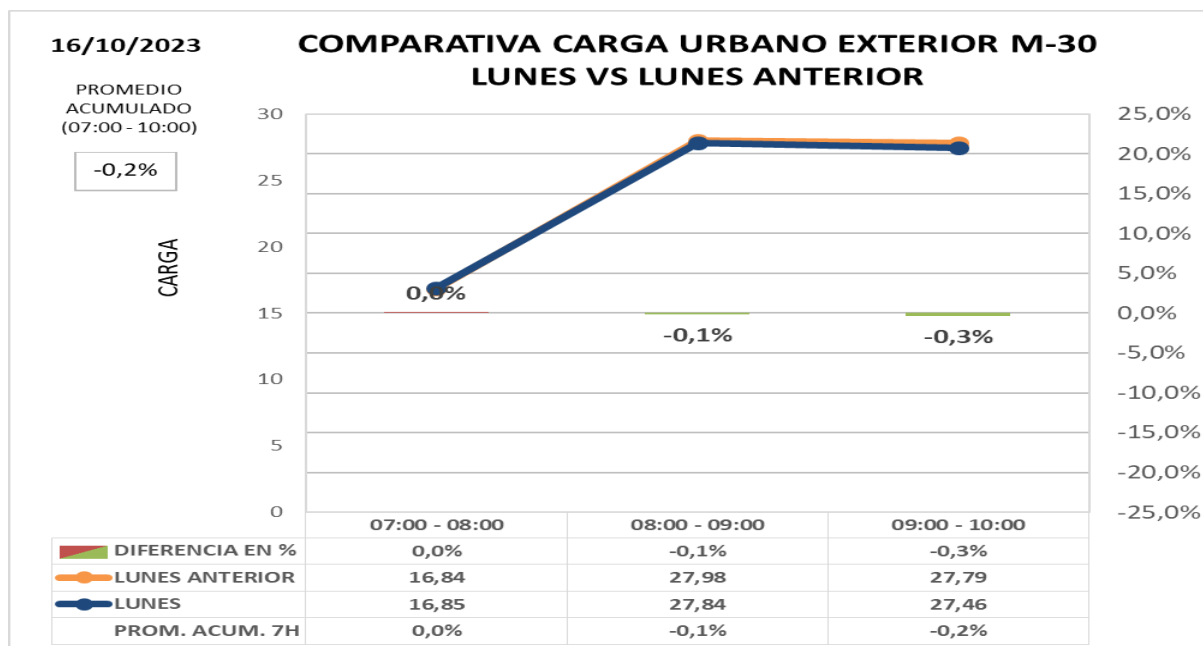
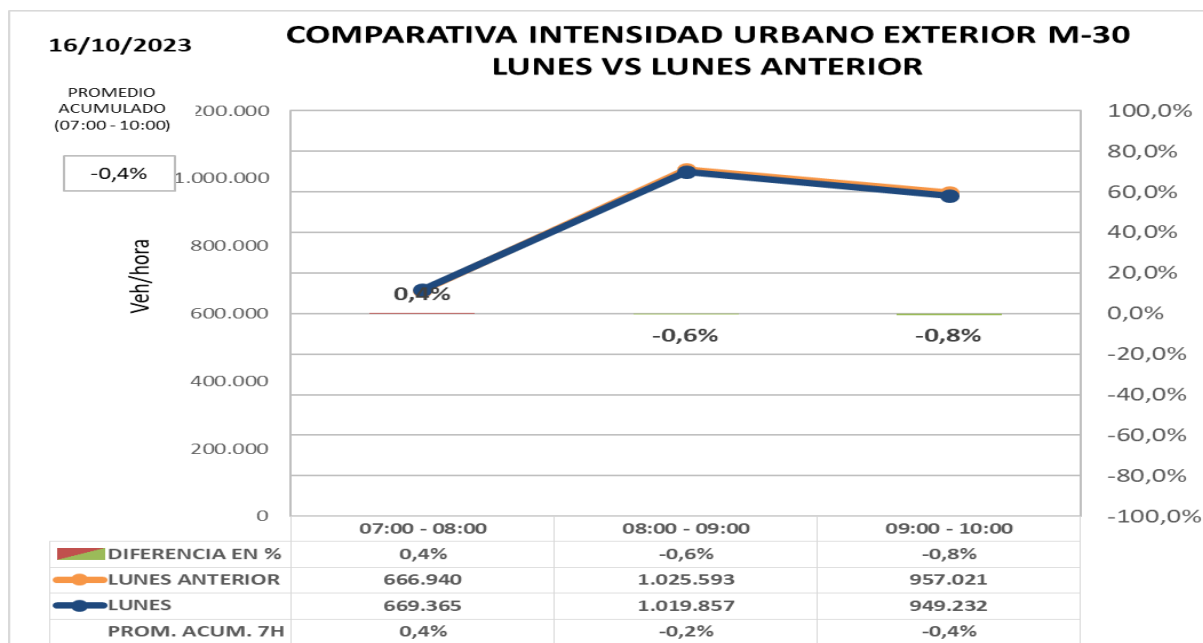
• Comparación de intensidad y carga en exterior M30 con la semana anterior

Los datos de hora punta de la mañana en el día de hoy **comparado con día similar de semana anterior:**

Carga -0,2%

Intensidad -0,4%

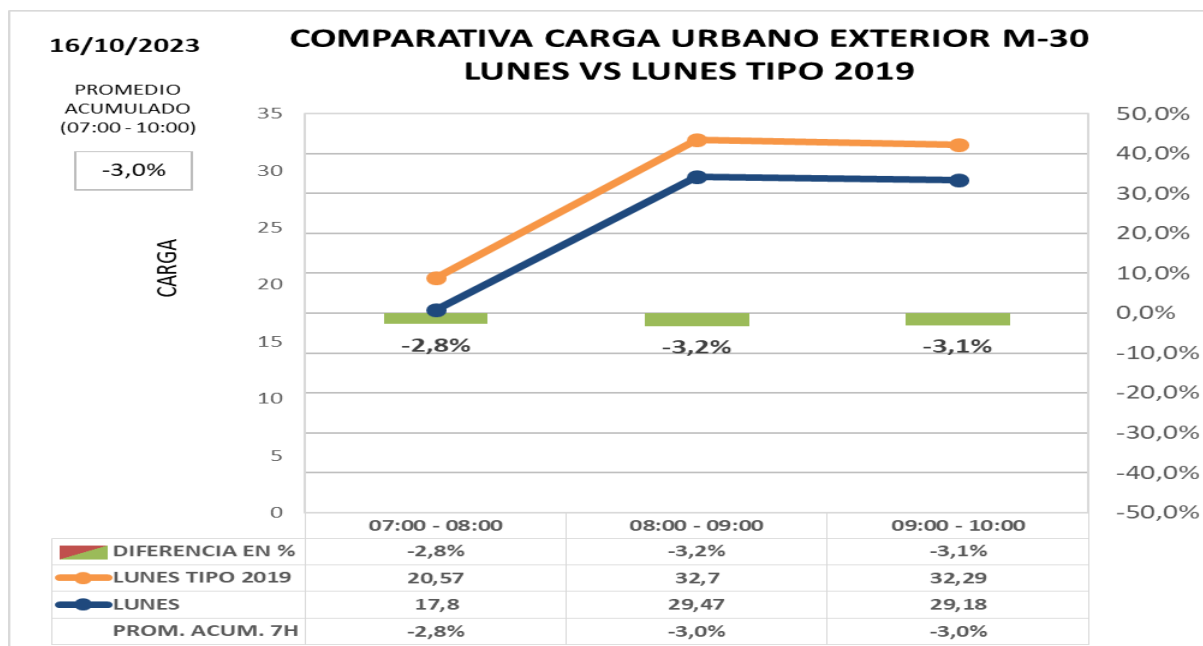
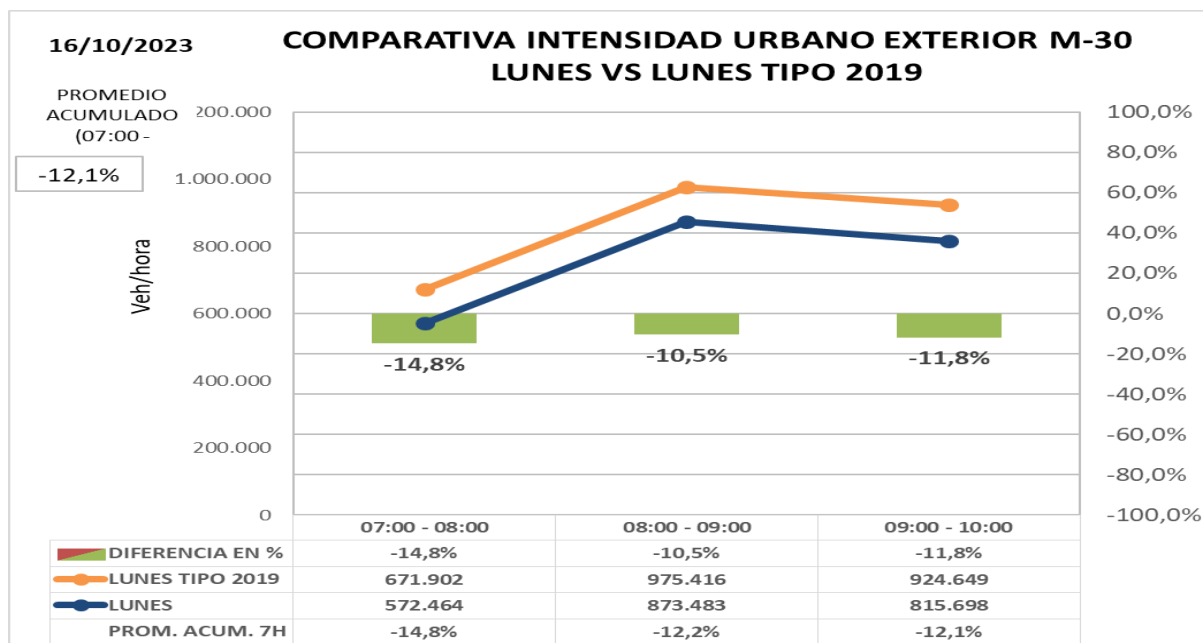
- Comparación de carga e intensidad en exterior M30 con día tipo de 2019 (pre-COVID)**

Los datos de hora punta de la mañana en el día de hoy **comparado con día tipo del mismo periodo del año 2.019 (situación PRECOVID):**

Carga -3,0%

Intensidad -12,1%

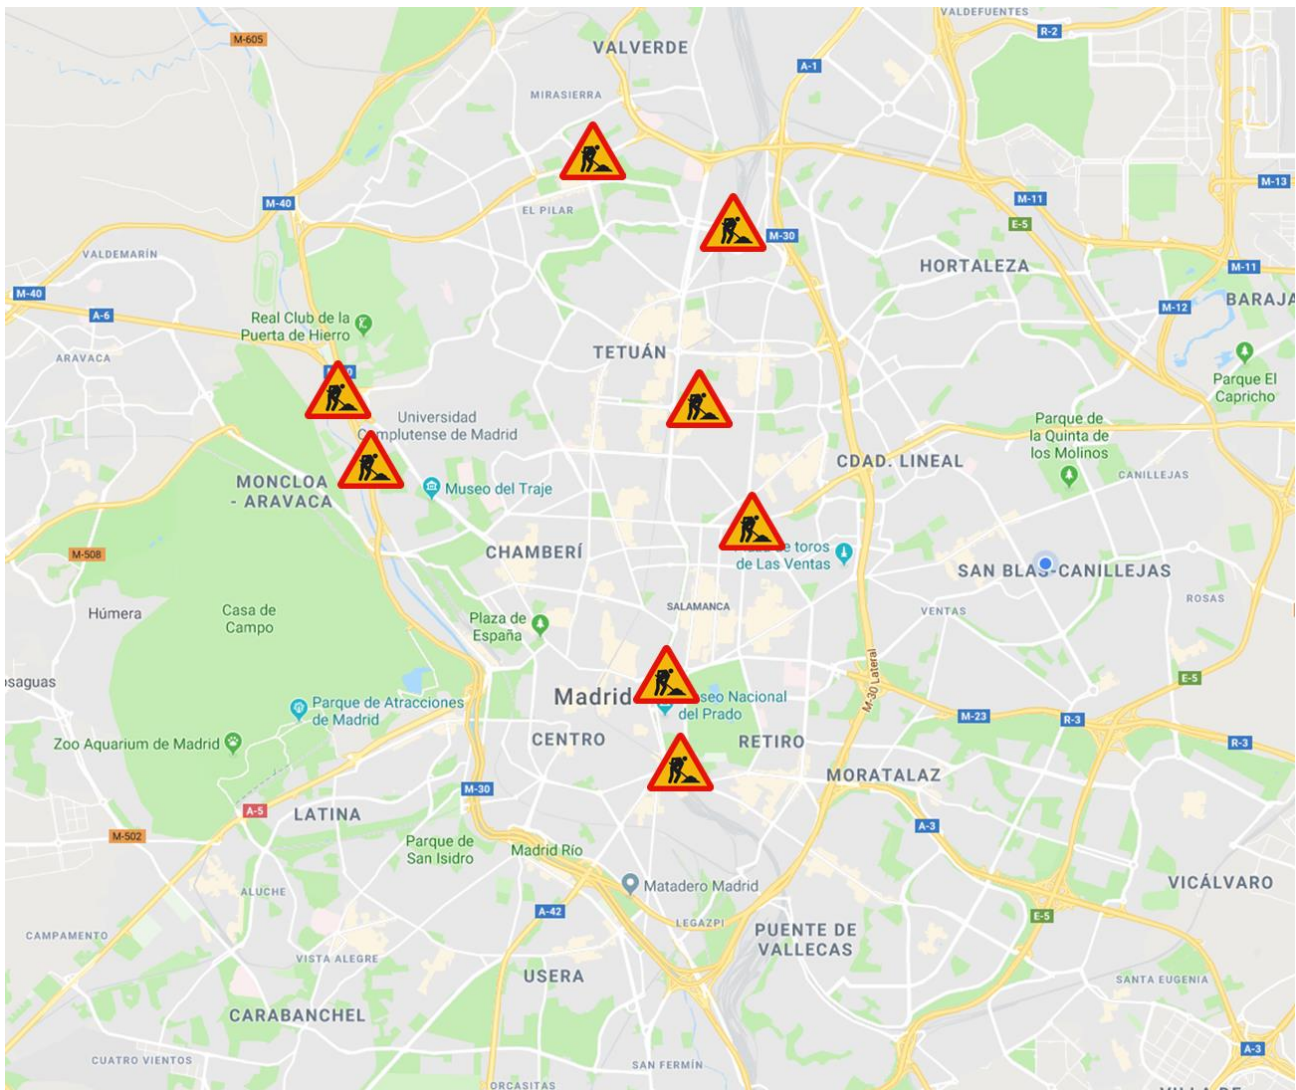
OBRAS LARGA DURACIÓN

- Remodelación de **Estadio Santiago Bernabéu – corte lateral Pº Castellana reducción de carriles en Av. Concha Espina, C/ Padre Damián y C/ Rafael Salgado.**
- **Corte viaducto estación Chamartín**, desvíos por calle Hiedra y Mateo Inurria.
- **Infanta Isabel con Alfonso XII.** Obras de línea 1 METRO.
- **Corte carril derecho en M-30** calzada interior y carril izquierdo en salida a S. Delgado.
- **Corte lateral pso. Recoletos sentido Colón** por obras en parking.
- Obra remodelación de aceras en **Avenida de Ilustración.**
- Obra de rehabilitación **punto de Moncloa.**
- **Obras METRO en M. Molina entre PP. Vergara y Fco. Silvela.** Circulación por tres carriles sentido entrada y un carril bus-taxi sentido salida.
