## INFORME HORA PUNTA

**LUNES 23 DE OCTUBRE DE 2023**

# DATOS M-30

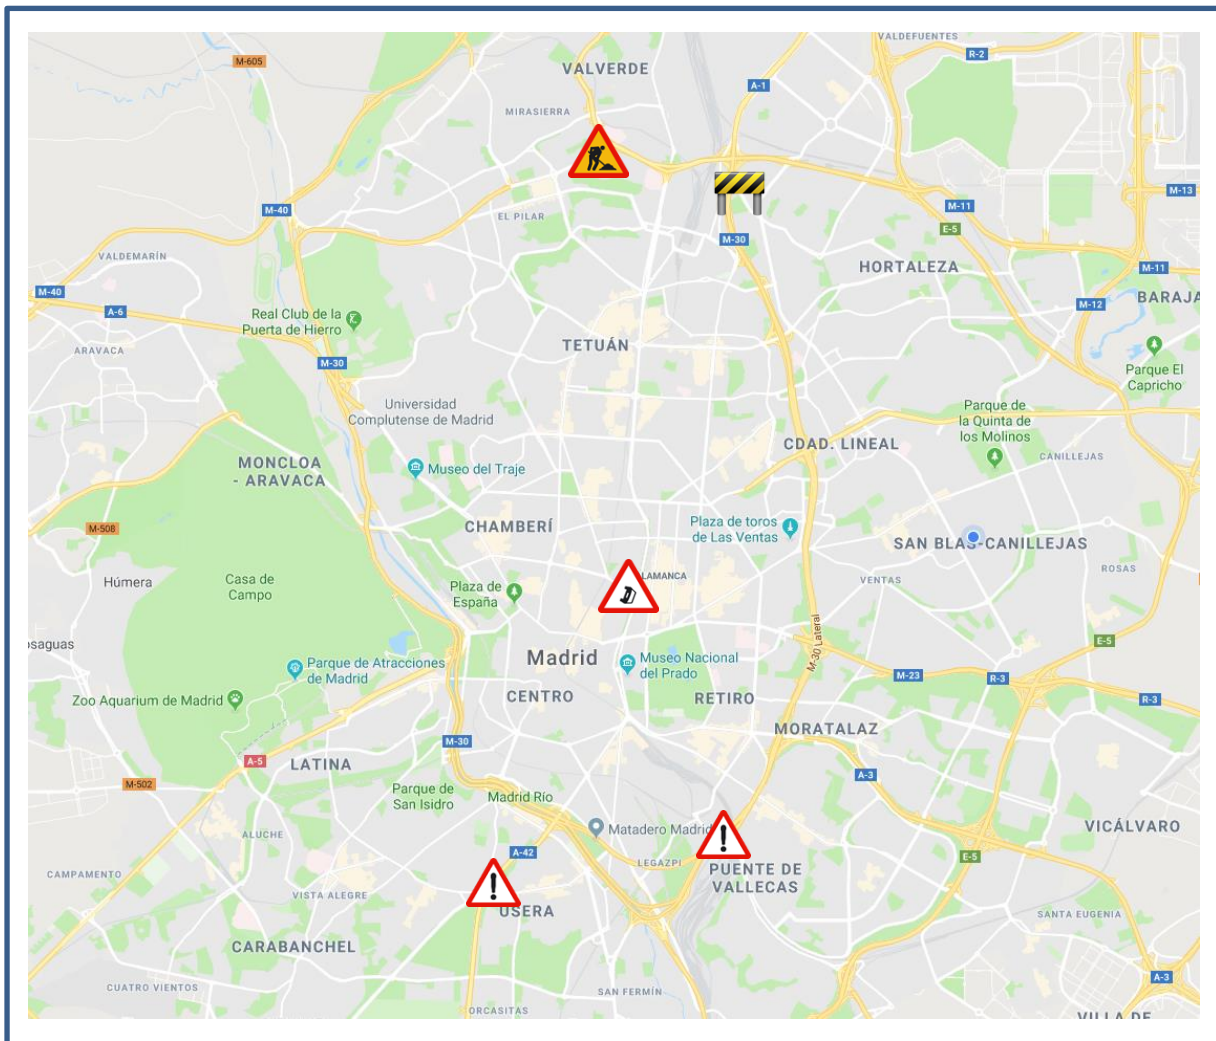
### PLANO INCIDENCIAS

- **7:11 - actualmente:** Intervención equipos emergencia mantenimiento de firme en calzada exterior, PK. 30+200, en la zona de Avenida de Ilustración, cortando carril derecho.

- **7:44 – 8:40:** Vehículo averiado en A-42 sentido entrada, PK. 3+000, cortando carril derecho.
- **8:19 – 8:55:** Trabajos urgentes de mantenimiento en calzada exterior lateral, PK. 0+900, cortando la salida a Av. San Luis
- **8:23 – 9:51:** Vehículo averiado en calzada exterior, PK. 11+300, en la zona de Embajadores, cortando carril derecho.

- **9:20 – 9:50:** Accidente en plaza de Colón afectando al acceso desde pso. de Recoletos, cortando dos carriles en acceso a lateral de la plaza en sentido Goya. Genera retención hasta la pza. de Cibeles afectando al pso. del Prado y a la calle Alcalá.

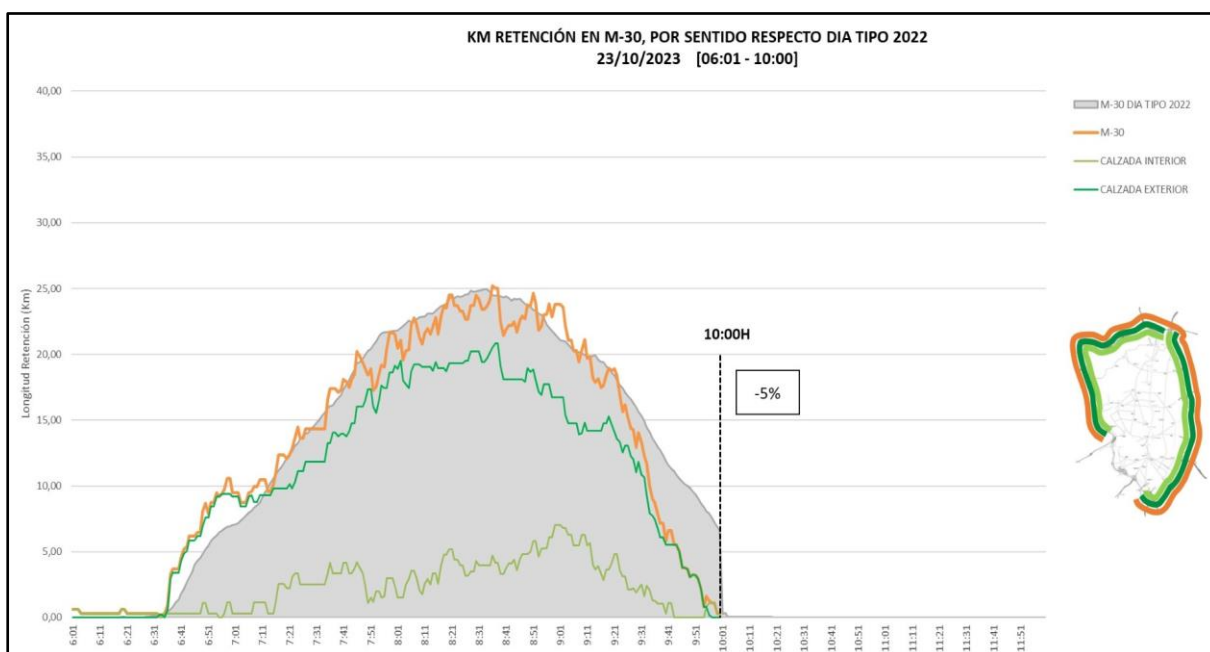
- Comparación KM retención con el día tipo de 2022 (post-COVID)**

\*Respecto Día Tipo (promedio de septiembre a diciembre de 2022.).

SEMÁFORO M-30 Y ACCESOS		
06:00 - 10:00		A LAS 10:00
% Var. Reten. / D. Tipo 2022	Nº min NS4	Km de Retención
-5%	130	2,25
<b>VERDE</b>		
<p><b>Verde:</b> Tráfico normal (fluido o retenciones habituales e incidencias no significativas)</p> <p><b>Ámbar:</b> Tráfico con problemas circulatorios superiores a lo habitual o con incidencias significativas que afectan a un eje o área importante.</p> <p><b>Rojo:</b> Tráfico con excepcionales problemas circulatorios o incidencias muy graves que afectan a toda la vía y terminan afectando al tráfico urbano.</p>

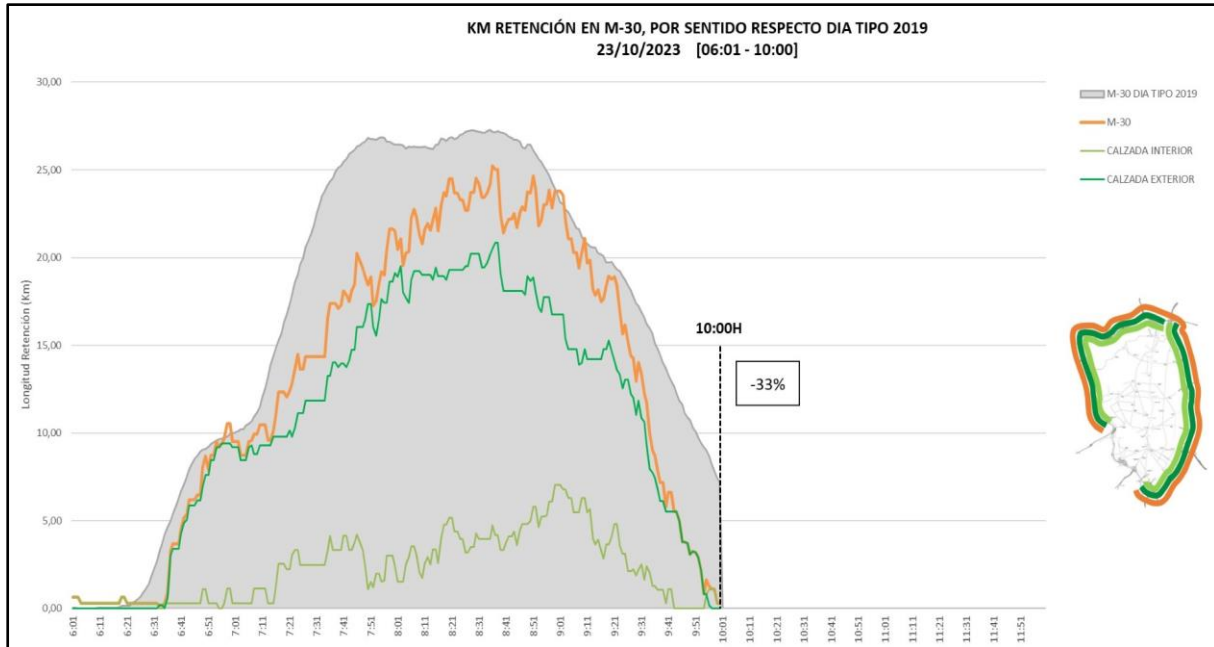
- **Comparación KM retención con el día tipo de 2019 (pre-COVID)**

\*Respecto Día Tipo (promedio de septiembre a diciembre de 2019.).

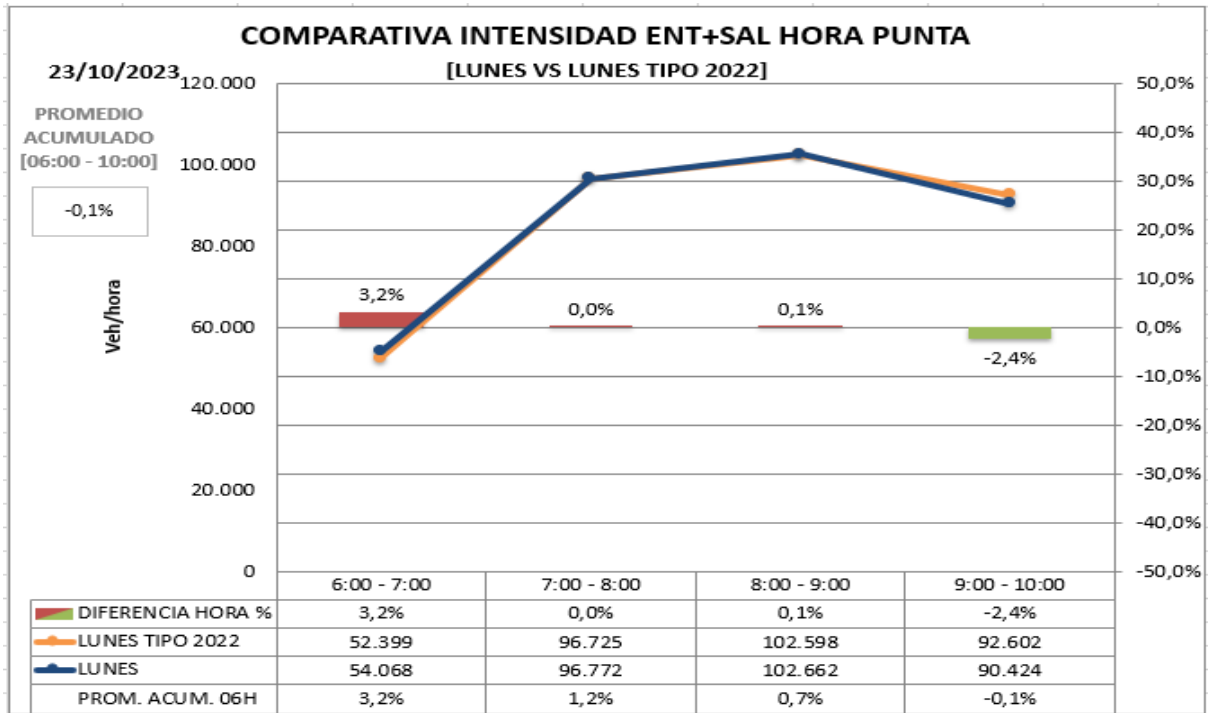
- Promedio de intensidad en hora punta (de 6:00 a 10:00 horas) respecto a día tipo de 2022 (post-COVID)

\*Se considera Día Tipo al promedio de los días de septiembre a diciembre de 2022.

Respecto día tipo (de 6 a 10:00h): -0,1%  
Respecto día tipo (desde las 0:00h): -0,3%

En la gráfica se representa la **intensidad horaria del día actual** (color azul) y la **intensidad horaria del día de referencia** (en naranja), los valores se indican en la tabla inferior y se referencian en el eje de ordenadas izquierdo.

En la tabla inferior y referenciada al eje de ordenadas derecho, se representa con un gráfico de barras los valores de la **diferencia horaria (%)** entre los dos días considerados.

Finalmente, en la última fila de la tabla se indica el **promedio acumulado (%)**, que es la relación entre la suma de las intensidades desde las 00:00 horas del día actual respecto al mismo dato del día de referencia. Estos valores no se representan en la gráfica.

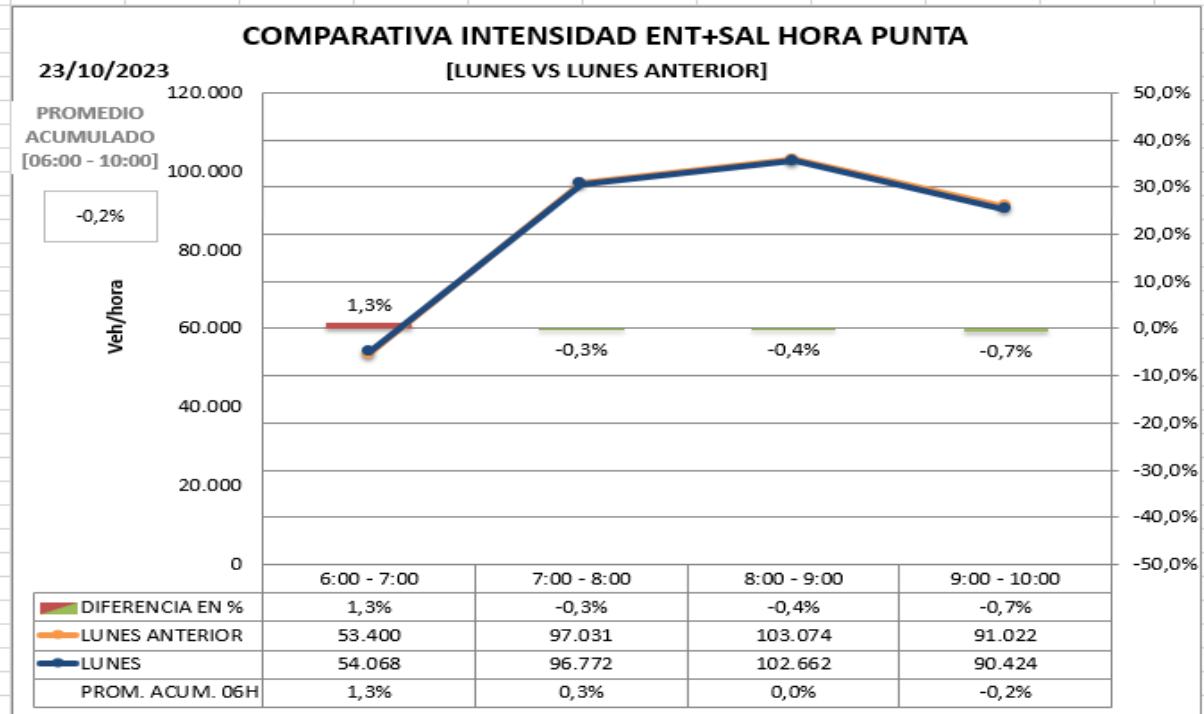
- **Promedio de intensidad en hora punta (de 6:00 a 10:00 horas) respecto a la semana anterior.**

Respecto **con mismo día semana anterior** (de 6 a 10:00h): -0,2%

Respecto **con mismo día semana anterior** (desde las 0:00h): -0,5%

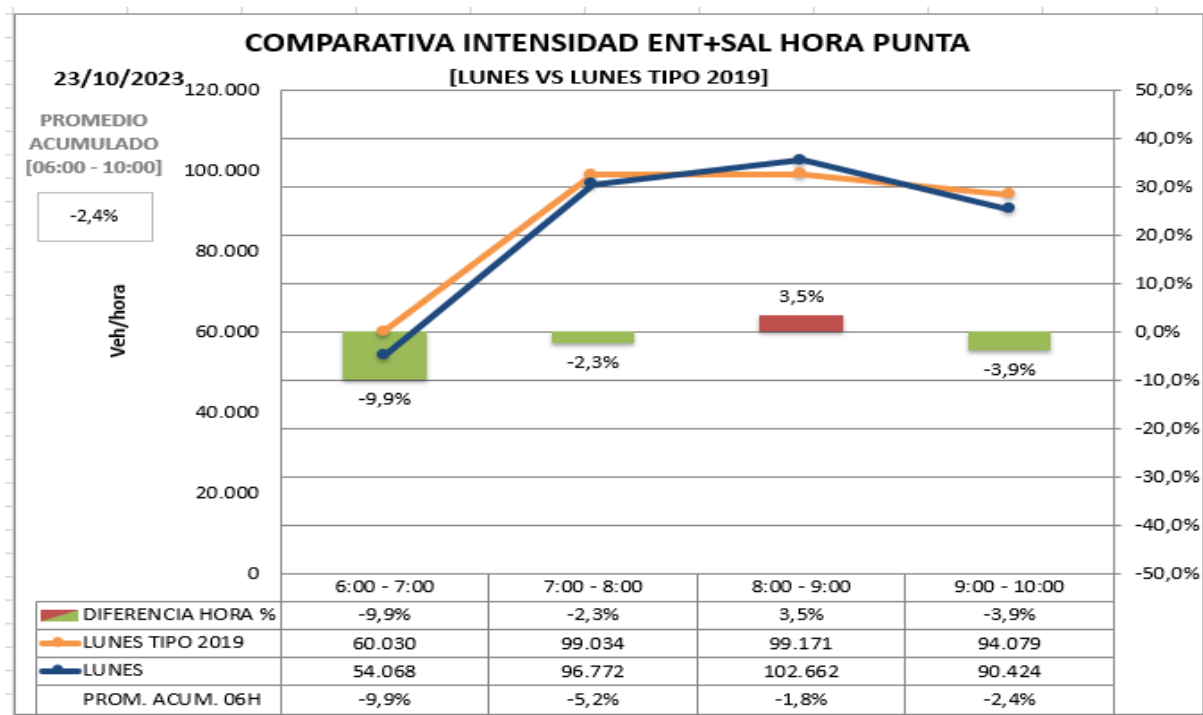
- **Promedio de intensidad en hora punta (de 6:00 a 10:00 horas) respecto a día tipo de 2019 (pre-COVID)**

Promedio de **intensidad** en hora punta **con día tipo año 2019.**

Respecto día tipo 2019 (de 6 a 10:00h): -2,4%  
Respecto día tipo 2019 (desde las 0:00h): -2,4%

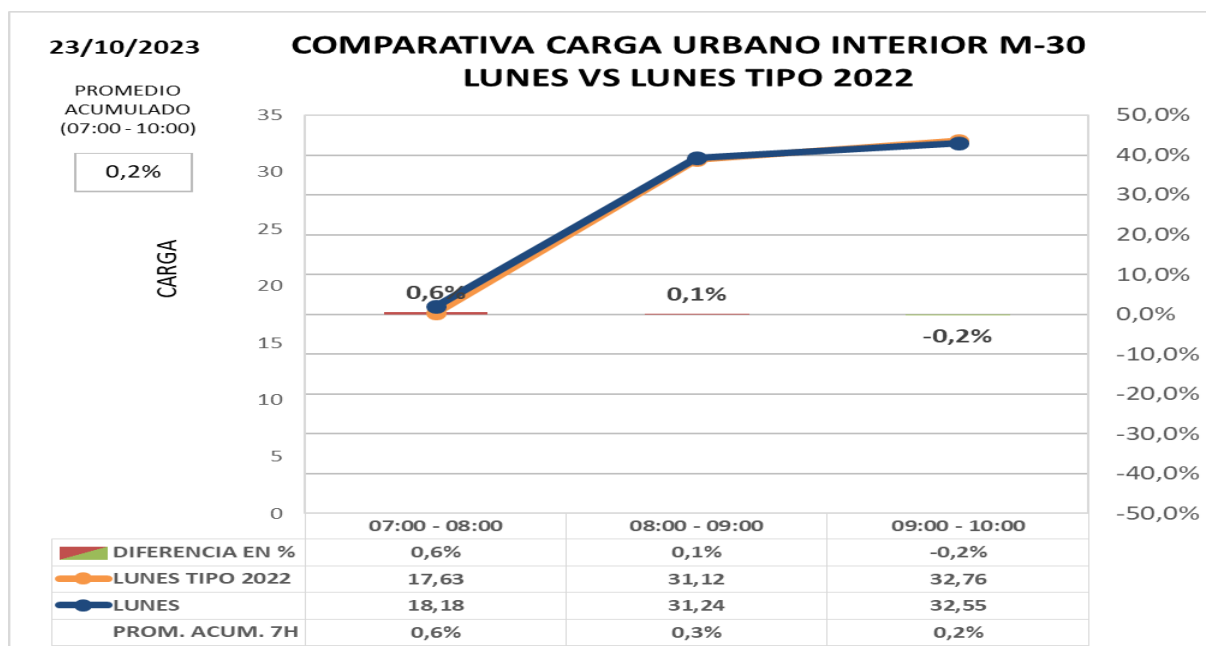
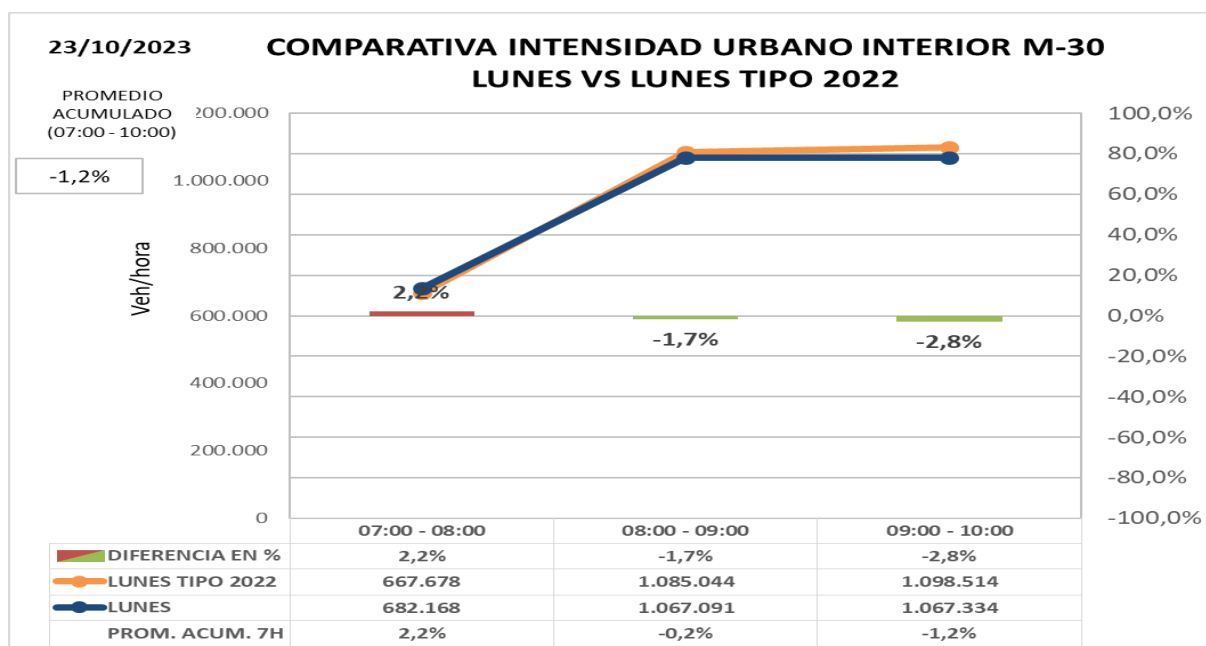
- Comparación de carga e intensidad en interior M30 con día tipo 2022 (post-COVID)**

Los datos de hora punta de la mañana en el día de hoy **comparado con día tipo del mismo periodo del año 2.022:**

**Carga +0,2%**

**Intensidad -1,2%**

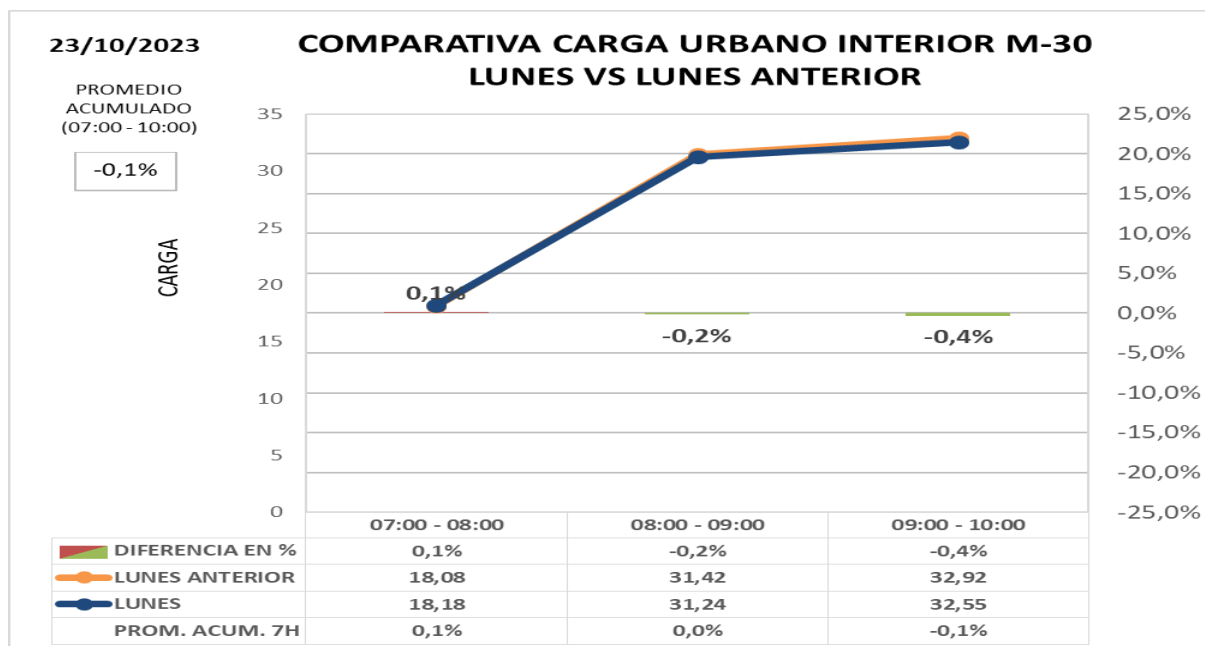
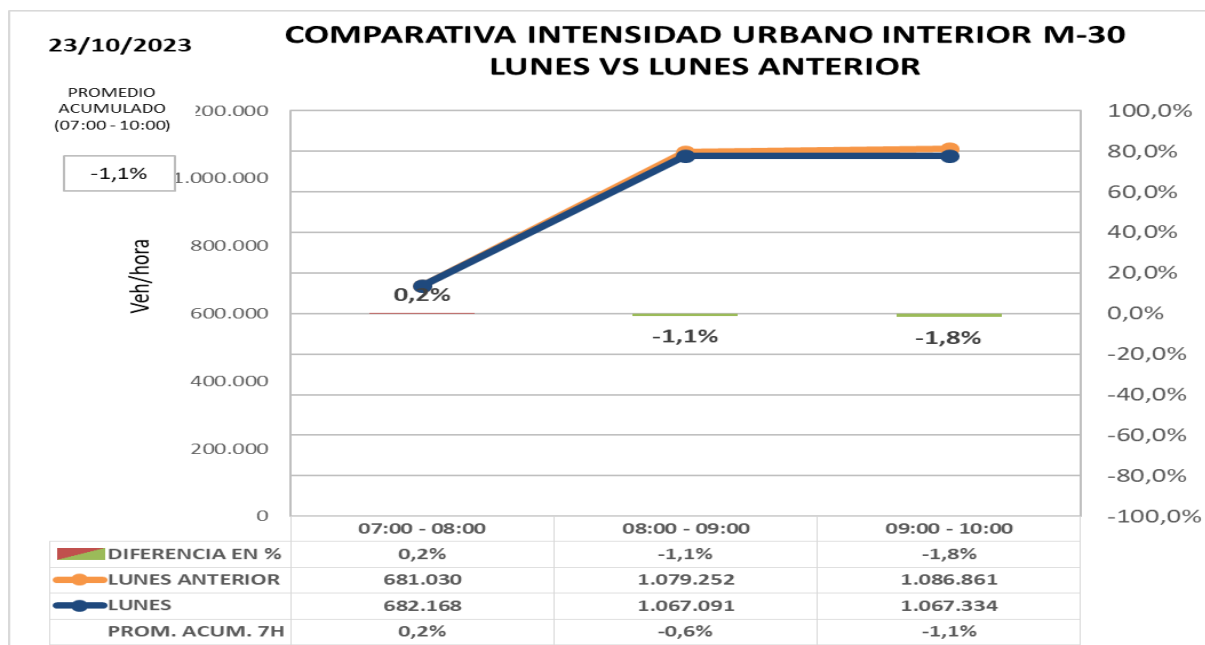
### • Comparación de intensidad y carga en interior M30 con la semana anterior

Los datos de hora punta de la mañana en el día de hoy **comparado con día similar de semana anterior:**

**Carga -0,1%**

**Intensidad -1,1%**

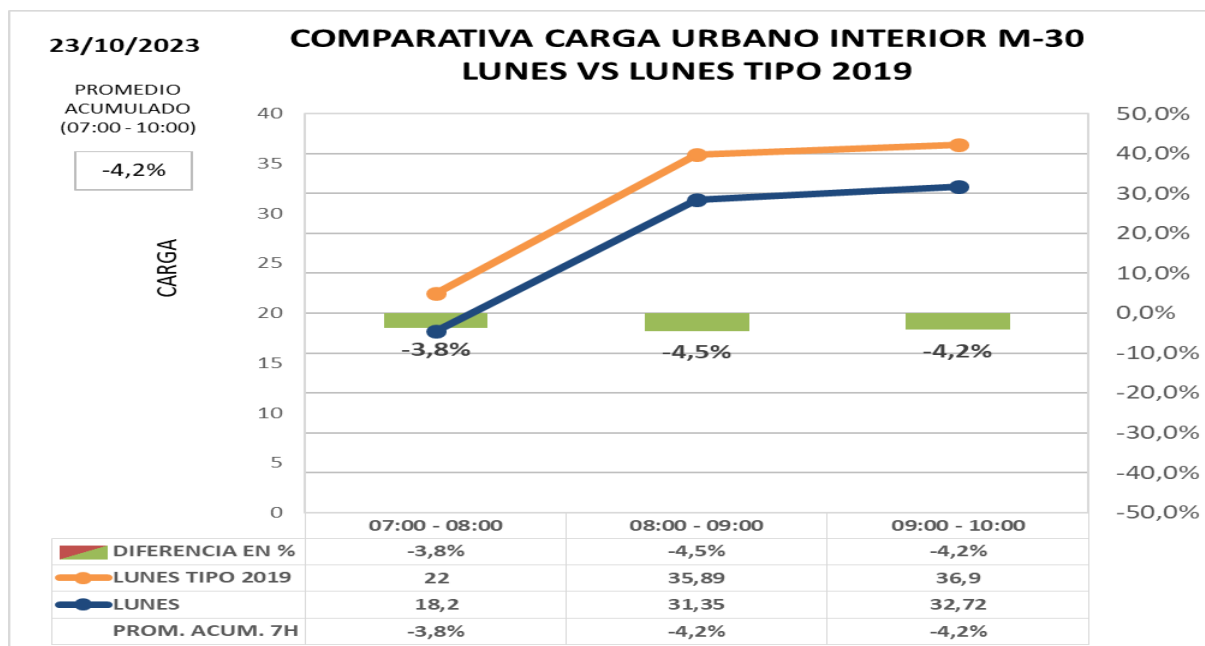
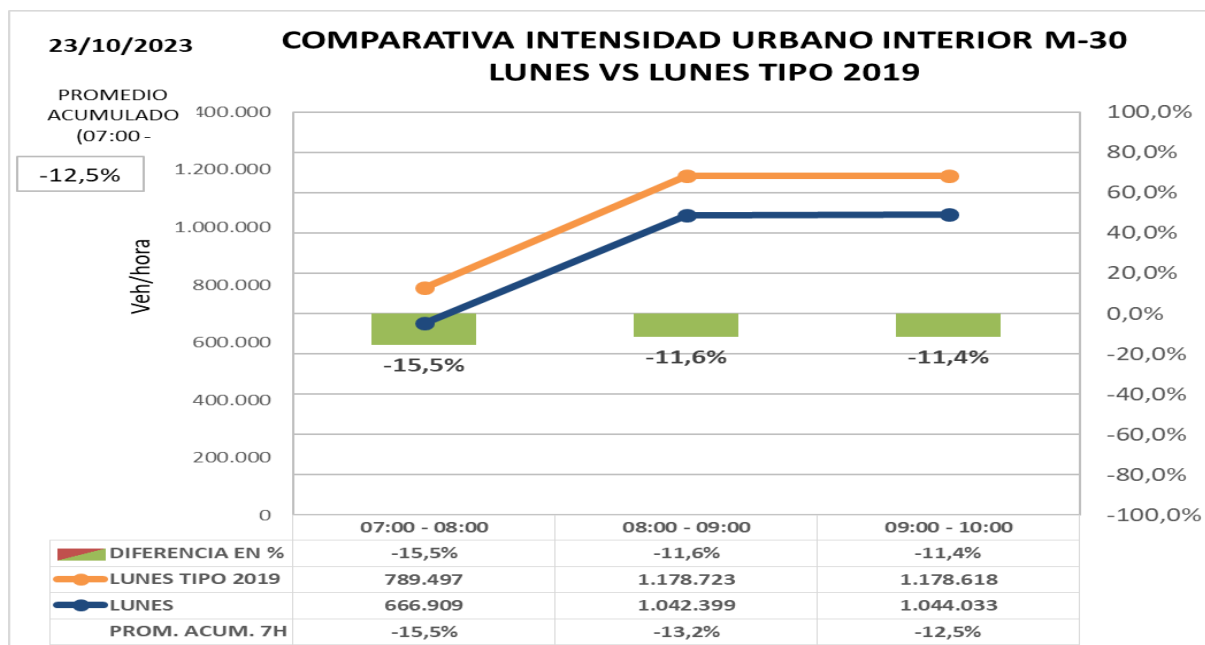
- Comparación de carga e intensidad en interior M30 con día tipo de 2019 (pre-COVID)**

Los datos de hora punta de la mañana en el día de hoy **comparado con día tipo del mismo periodo del año 2.019 (situación PRECOVID):**

**Carga -4,2%**

**Intensidad -12,5%**

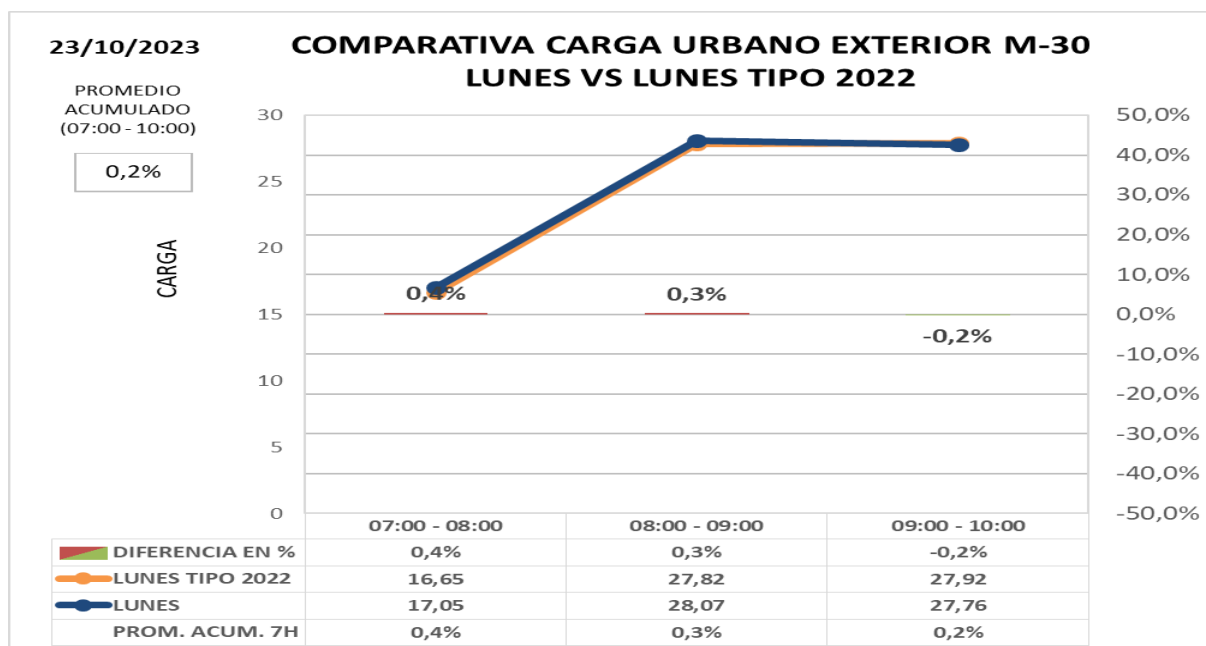
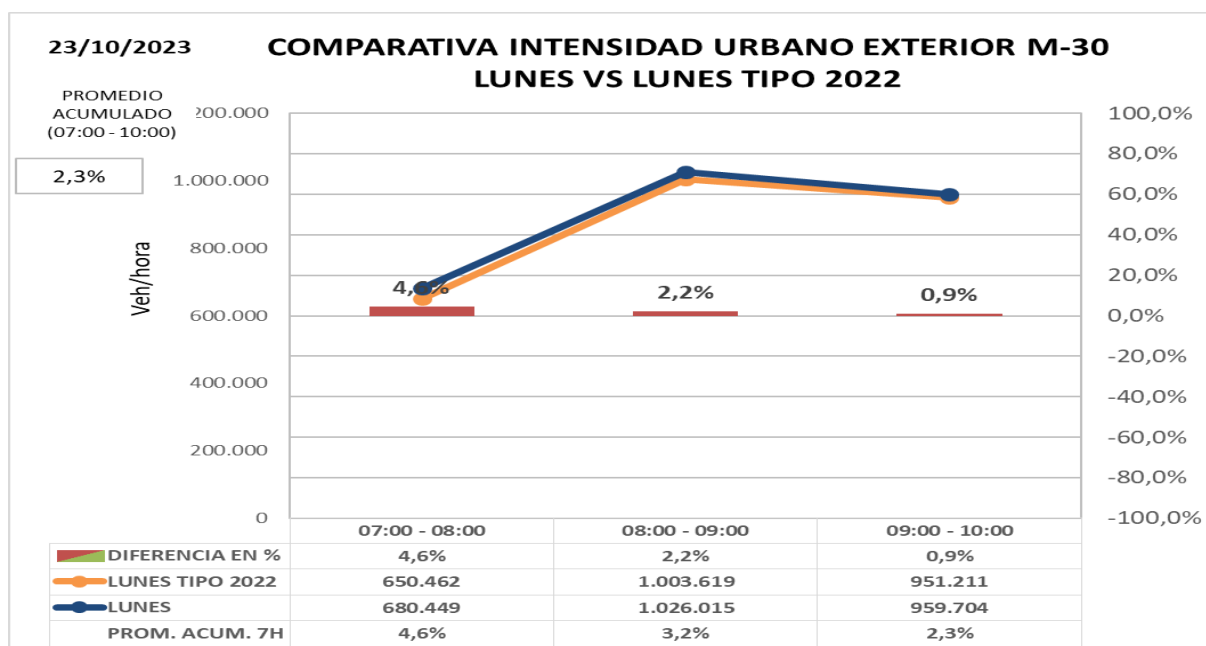
- Comparación de carga e intensidad en exterior M30 con día tipo 2022 (post-COVID)**

Los datos de hora punta de la mañana en el día de hoy **comparado con día tipo del mismo periodo del año 2.022:**

**Carga +0,2%**

**Intensidad +2,3%**

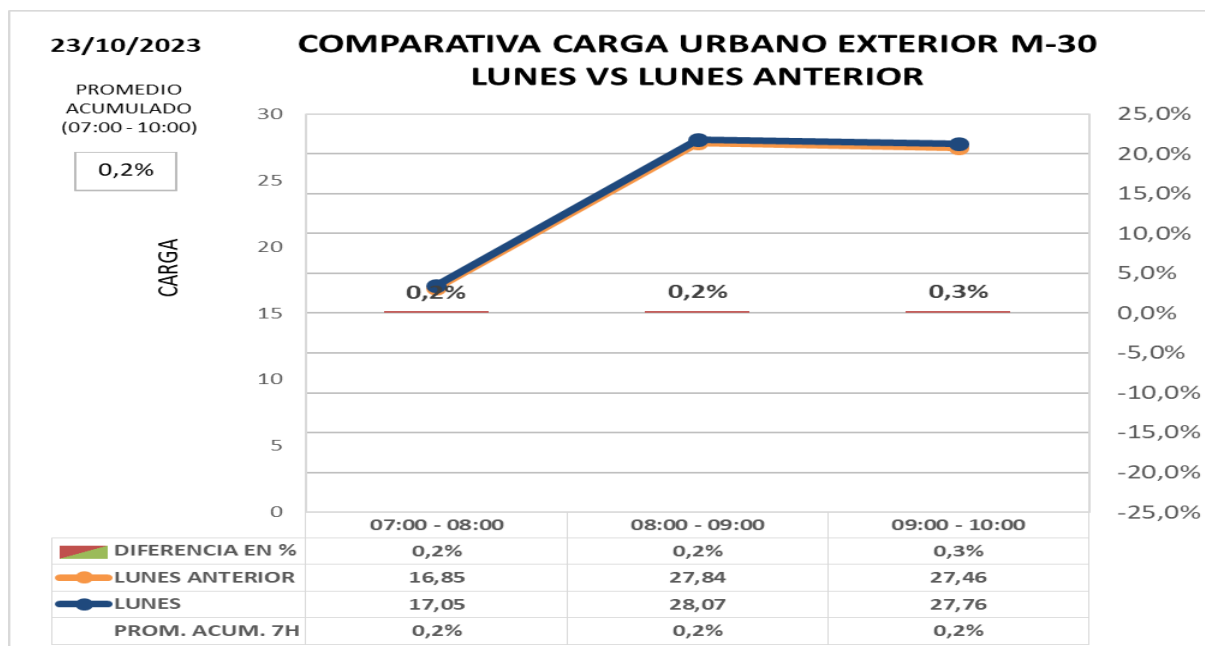
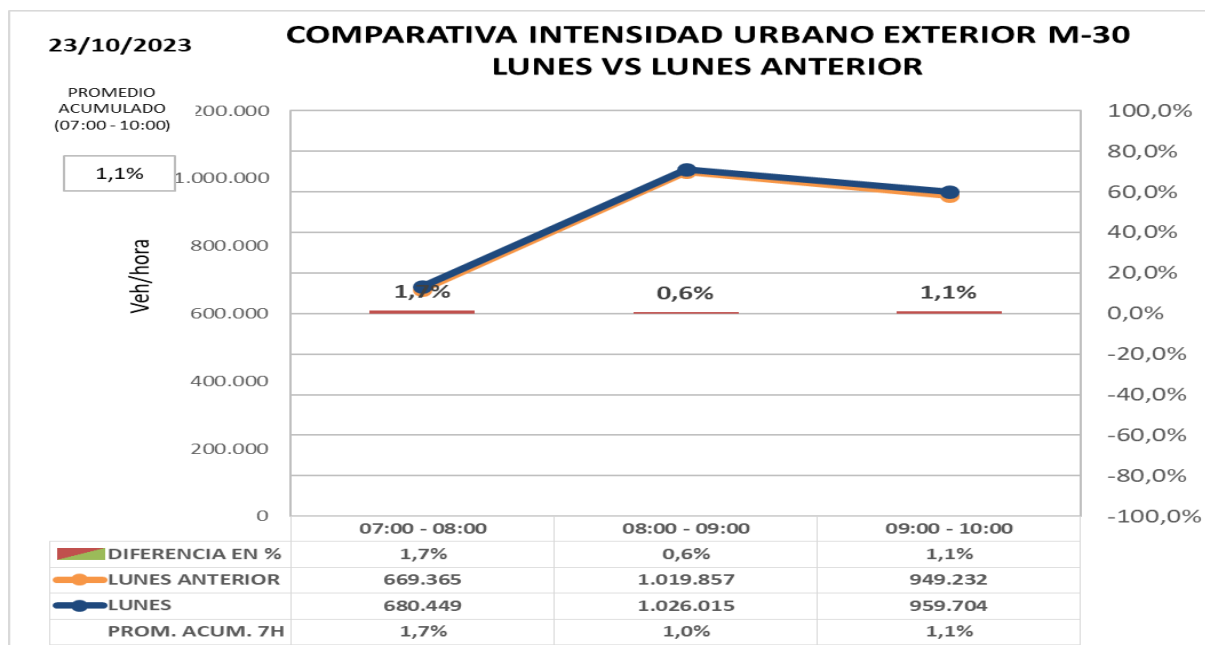
### • Comparación de intensidad y carga en exterior M30 con la semana anterior

Los datos de hora punta de la mañana en el día de hoy **comparado con día similar de semana anterior:**

**Carga +0,2%**

**Intensidad +1,1%**

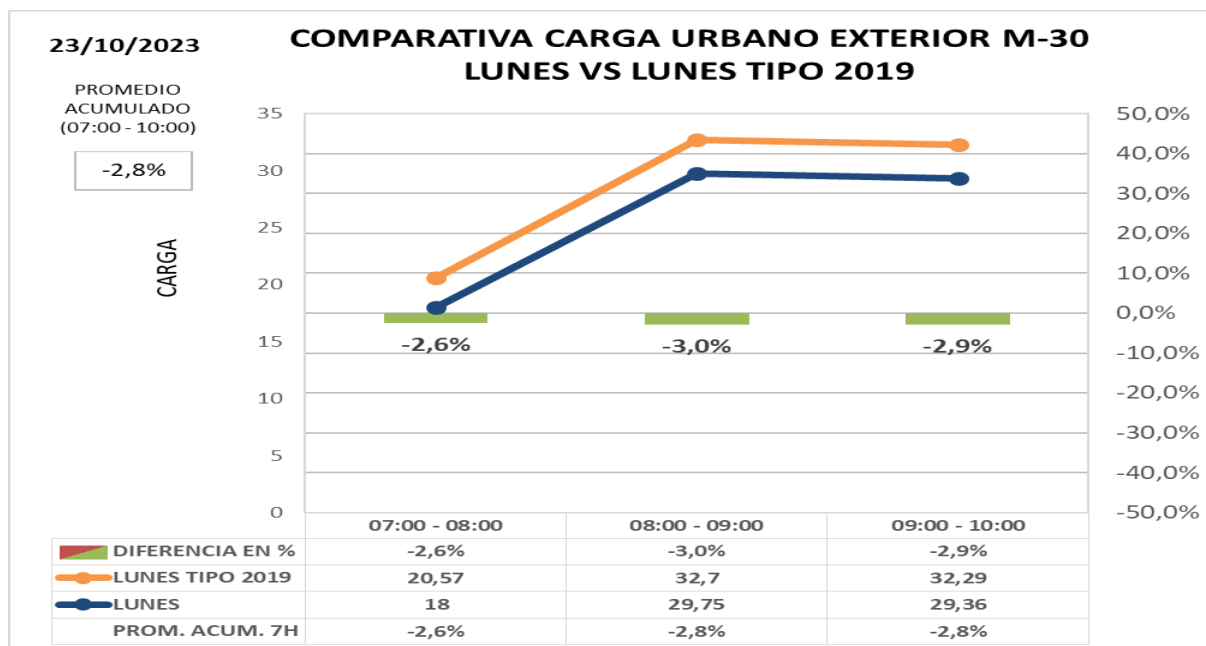
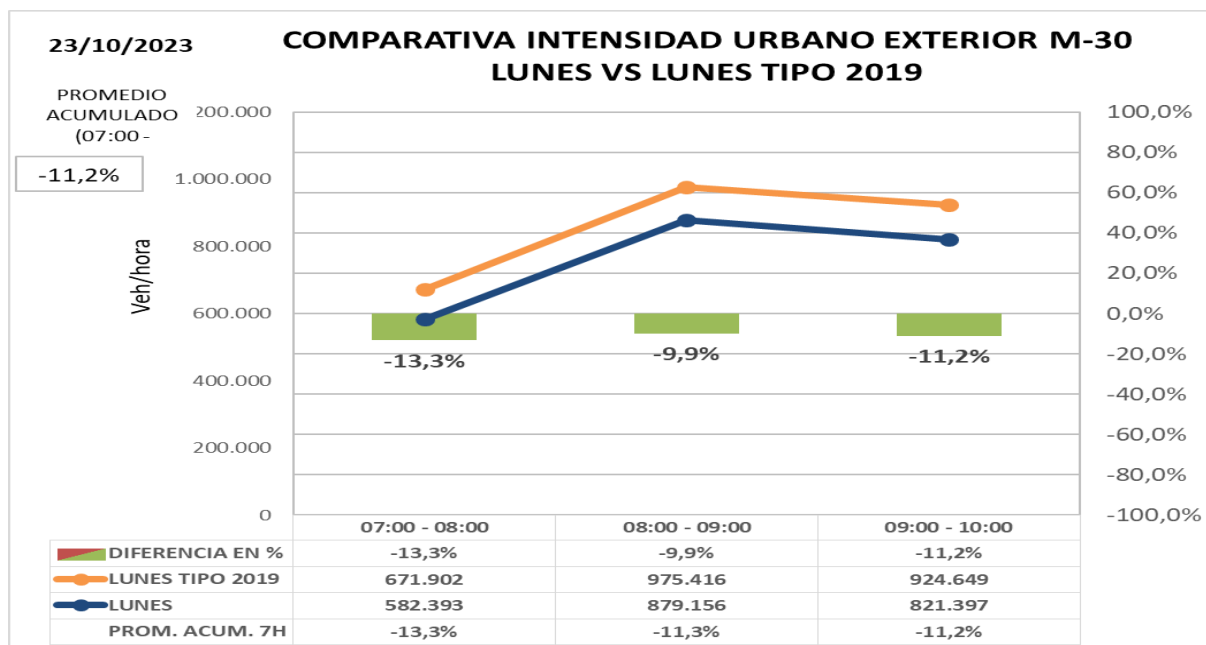
- Comparación de carga e intensidad en exterior M30 con día tipo de 2019 (pre-COVID)**

Los datos de hora punta de la mañana en el día de hoy **comparado con día tipo del mismo periodo del año 2.019 (situación PRECOVID):**

**Carga -2,8%**

**Intensidad -11,2%**

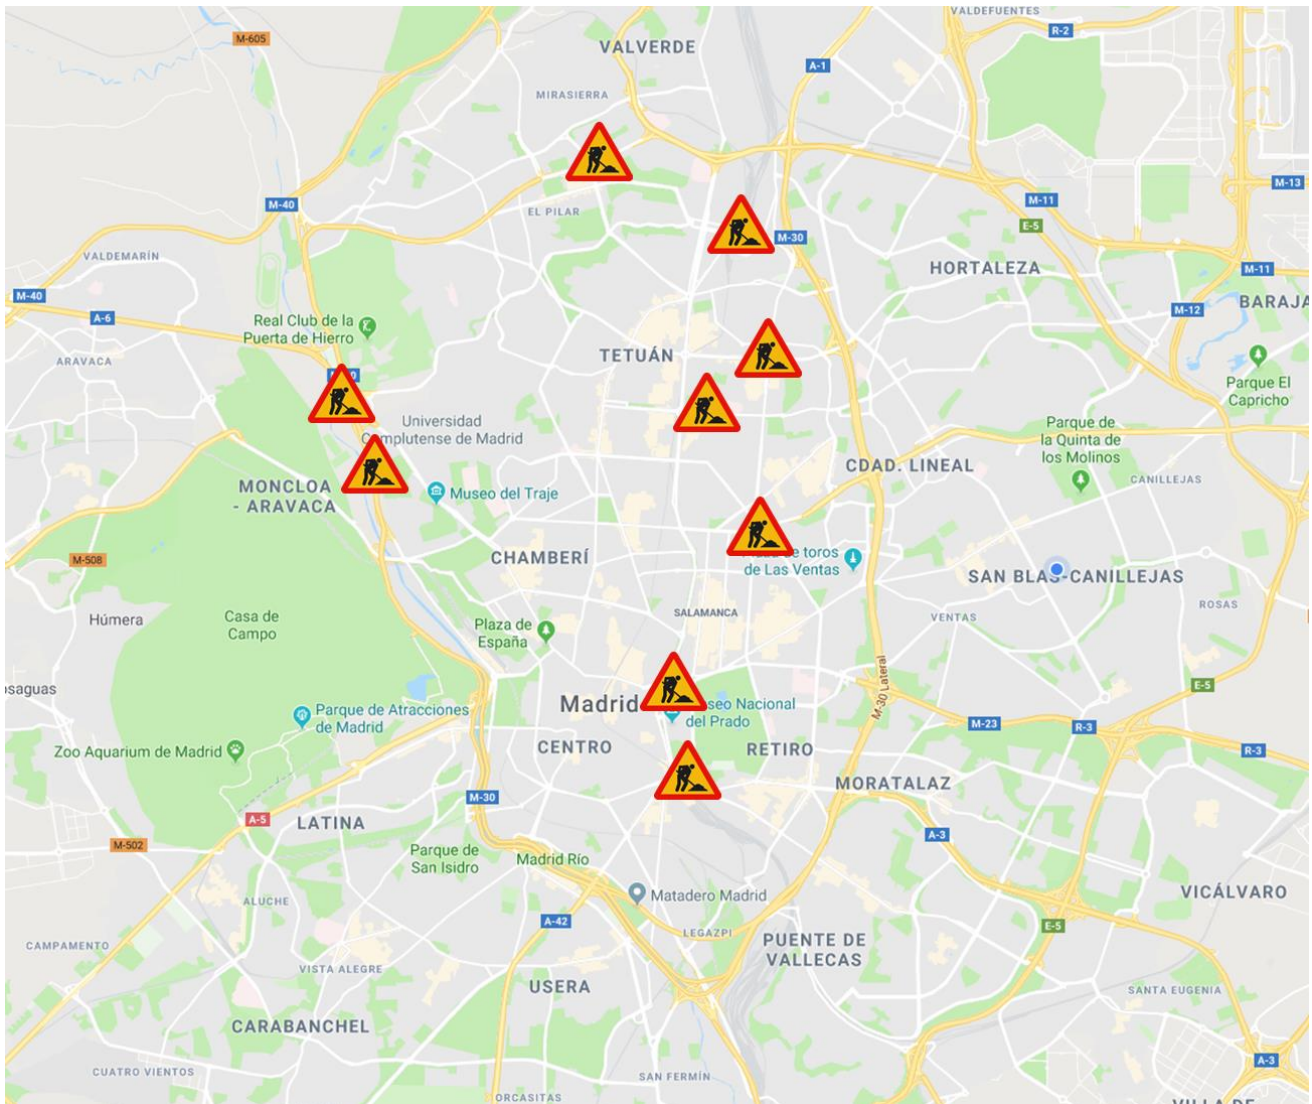
### OBRAS LARGA DURACIÓN

- Remodelación de **Estadio Santiago Bernabéu – corte lateral Pº Castellana reducción de carriles en Av. Concha Espina, C/ Padre Damián y C/ Rafael Salgado.**
- **Corte viaducto estación Chamartín**, desvíos por calle Hiedra y Mateo Inurria.
- **Infanta Isabel con Alfonso XII.** Obras de línea 1 METRO.
- **Corte carril derecho en M-30** calzada interior y carril izquierdo en salida a S. Delgado.
- **Corte lateral pso. Recoletos sentido Colón** por obras en parking.
- Obra remodelación de aceras en **Avenida de Ilustración.**
- Obra de rehabilitación **punto de Moncloa.**
- **Obras METRO en M. Molina entre PP. Vergara y Fco. Silvela.** Circulación por tres carriles sentido entrada y un carril bus-taxi sentido salida.
- **Pza. República Dominicana** corte carril izquierdo ambos sentidos en vía central.
