INFORME HORA PUNTA

MIÉRCOLES 25 DE OCTUBRE DE 2023

EVOLUCIÓN DEL TRÁFICO

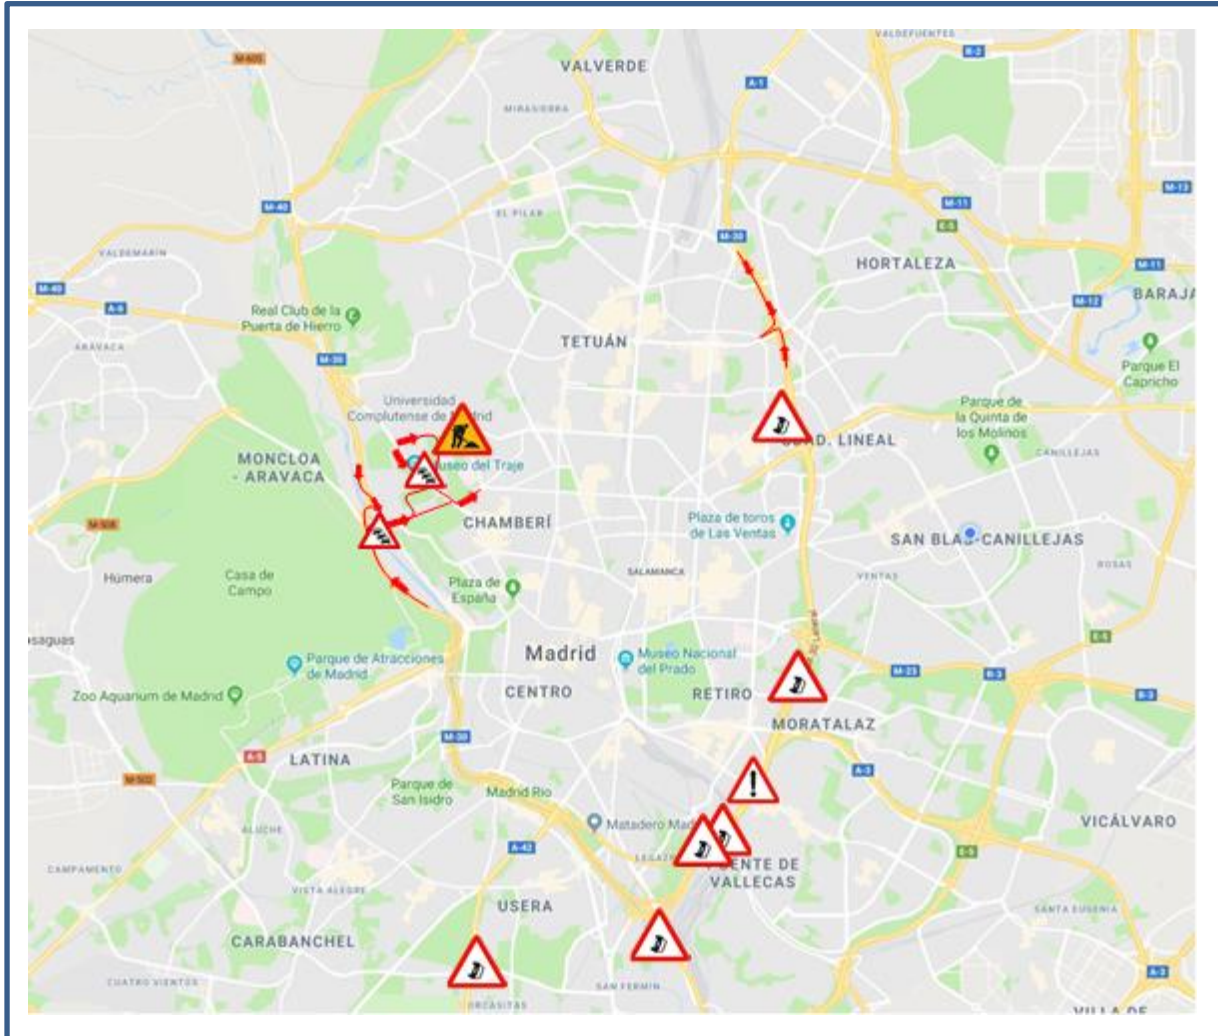
PLANO INCIDENCIAS

- **7:04 – 7:15**: Accidente en A-42 sentido entrada, PK. 6+000, cortando carril izquierdo.
- **7:45 – 8:43**: Accidente en A-4 sentido salida, PK. 4, cortando carril izquierdo.
- **7:50 – 7:57**: Accidente en calzada interior, PK. 10+900, en la zona de Méndez Álvaro, cortando carril izquierdo
- **7:58 – 8:10**: Vehículo averiado en calzada interior, PK. 10+100, en la zona de Pte. de Vallecas, cortando carril derecho
- **8:00 – 8:09**: Accidente en calzada interior, PK. 10+900, en la zona de Méndez Álvaro, cortando carril derecho
- **8:23 – 9:11**: Accidente en calzada interior lateral, PK. 8+200, en la zona de Moratalaz, cortando carril derecho
- **8:26 – 9:01**: Accidente en calzada interior lateral, PK. 4+300, en la zona de Avenida de América, cortando carril central, salida a A-2.

- **Corte de la avda. de Gregorio del Amo** por mantenimiento urgente del Canal de Isabel II. Genera retención en toda la zona de Ciudad Universitaria, se desvía el tráfico por avda. Complutense hacia Cardenal Cisneros y desde ahí a la avda. del Memoria (entrada A-6), lo que empeora sensiblemente las retenciones habituales de acceso a Cristo Rey. Y como consecuencia al tráfico proveniente de avenida de Seneca desde puente de los Franceses, así como los accesos a este cruce desde M-30.

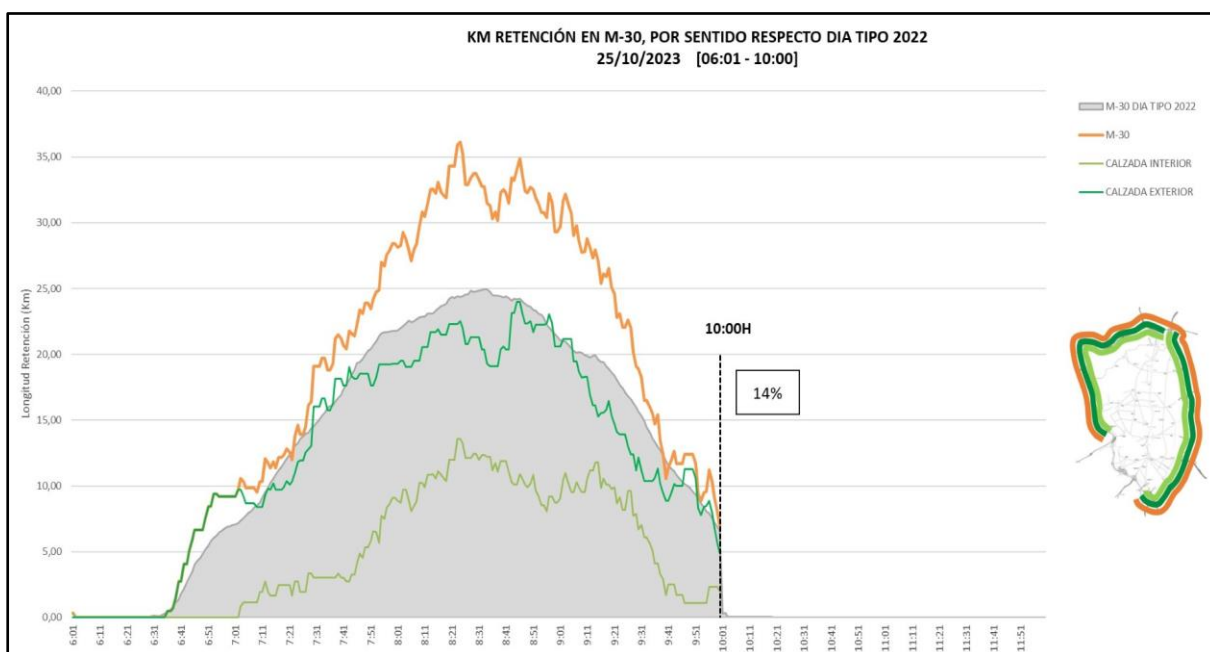
- Comparación KM retención con el día tipo de 2022 (post-COVID)**

*Respecto Día Tipo (promedio de septiembre a diciembre de 2022.).

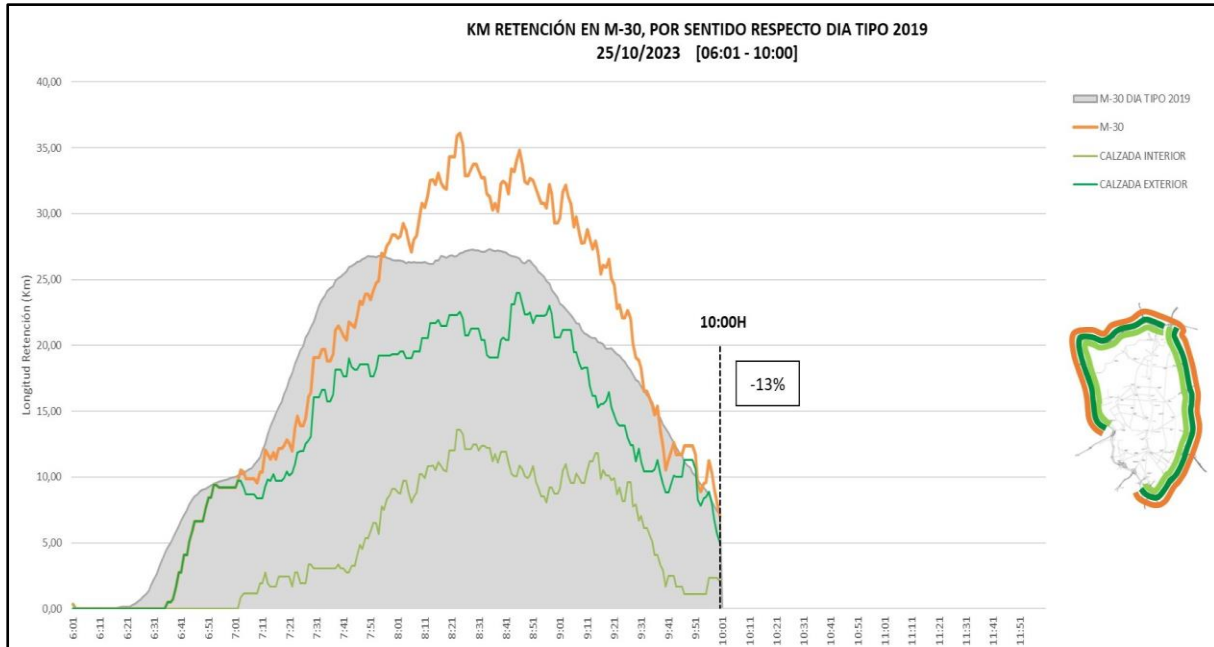
- Comparación KM retención con el día tipo de 2019 (pre-COVID)**

*Respecto Día Tipo (promedio de septiembre a diciembre de 2019.).

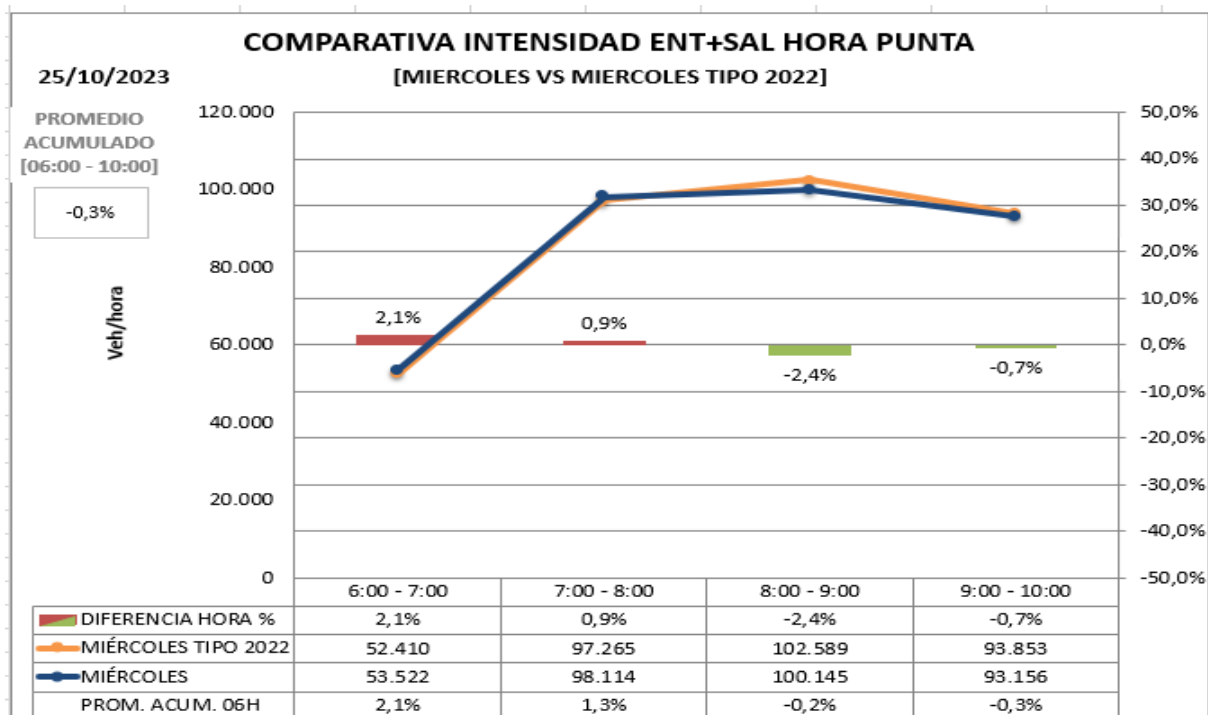
- Promedio de intensidad en hora punta (de 6:00 a 10:00 horas) respecto a día tipo de 2022 (post-COVID)

*Se considera Día Tipo al promedio de los días de septiembre a diciembre de 2022.

Respecto día tipo (de 6 a 10:00h): -0,9%

Respecto día tipo (desde las 0:00h): -0,9%

En la gráfica se representa la **intensidad horaria del día actual** (color azul) y la **intensidad horaria del día de referencia** (en naranja), los valores se indican en la tabla inferior y se referencian en el eje de ordenadas izquierdo.

En la tabla inferior y referenciada al eje de ordenadas derecho, se representa con un gráfico de barras los valores de la **diferencia horaria (%)** entre los dos días considerados.

Finalmente, en la última fila de la tabla se indica el **promedio acumulado (%)**, que es la relación entre la suma de las intensidades desde las 00:00 horas del día actual respecto al mismo dato del día de referencia. Estos valores no se representan en la gráfica.

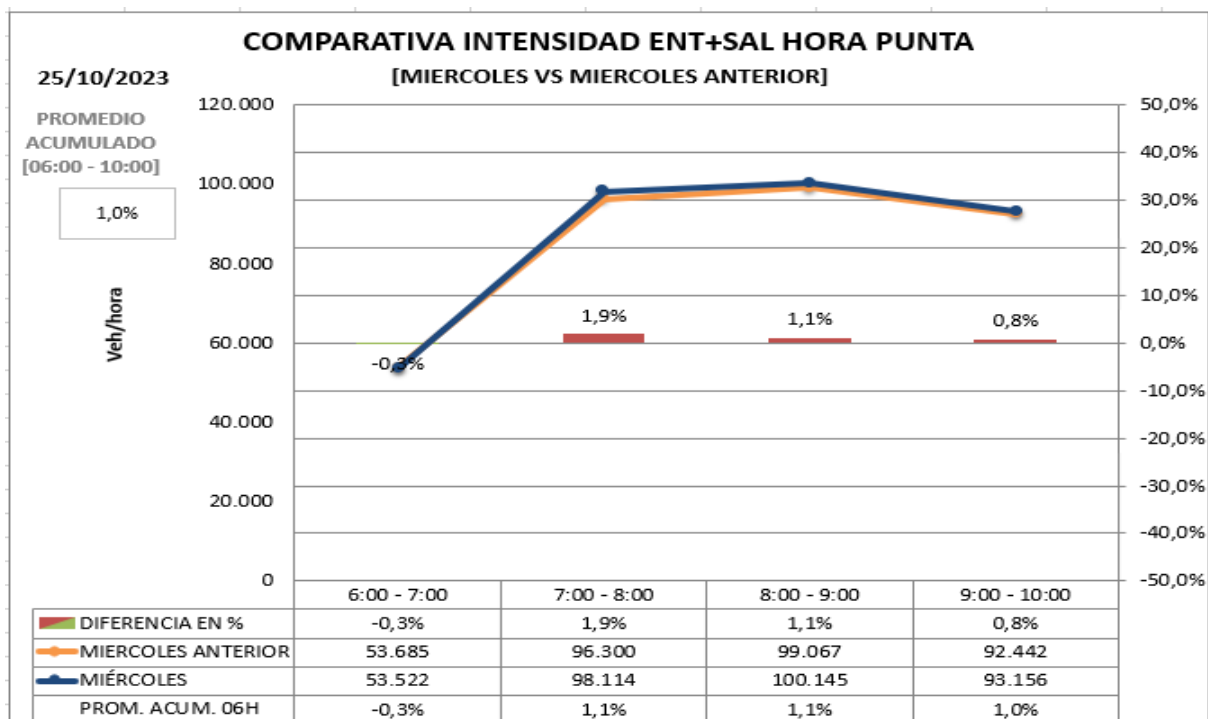
- **Promedio de intensidad en hora punta (de 6:00 a 10:00 horas) respecto a la semana anterior.**

Respecto **con mismo día semana anterior** (de 6 a 10:00h): +1,0%

Respecto **con mismo día semana anterior** (desde las 0:00h): +0,8%

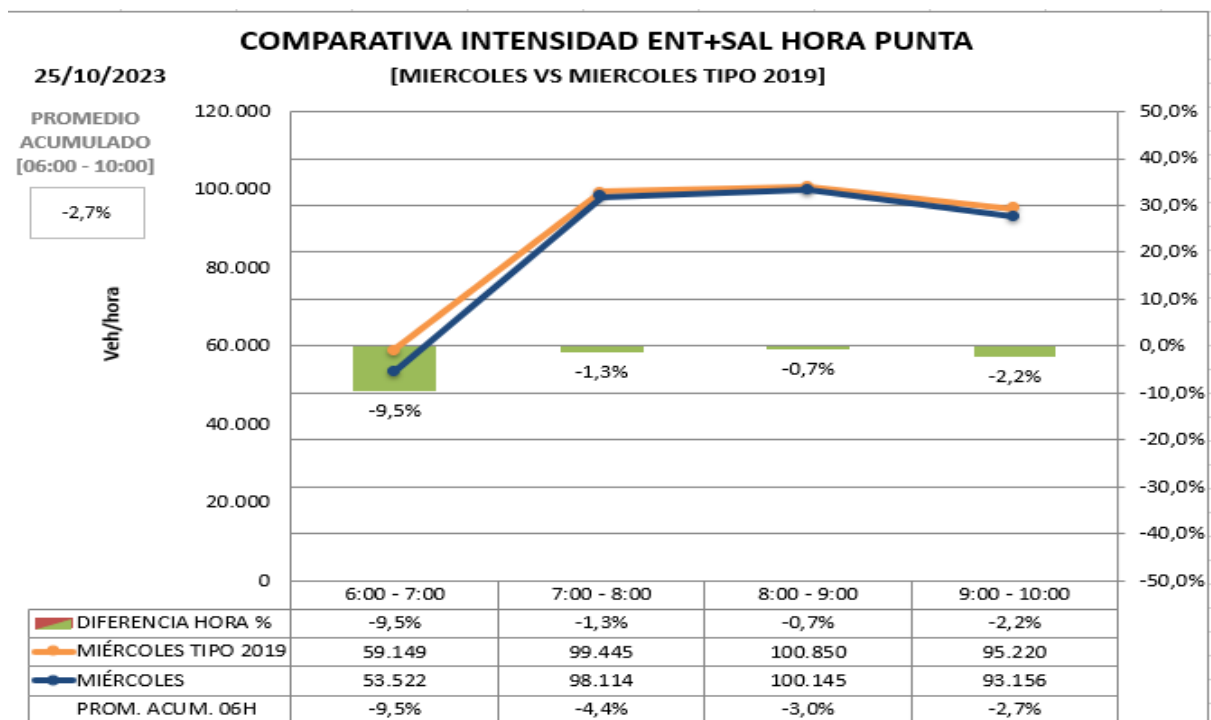
- **Promedio de intensidad en hora punta (de 6:00 a 10:00 horas) respecto a día tipo de 2019 (pre-COVID)**

Promedio de **intensidad** en hora punta **con día tipo año 2019.**

Respecto día tipo 2019 (de 6 a 10:00h): -2,7%
Respecto día tipo 2019 (desde las 0:00h): -3,2%

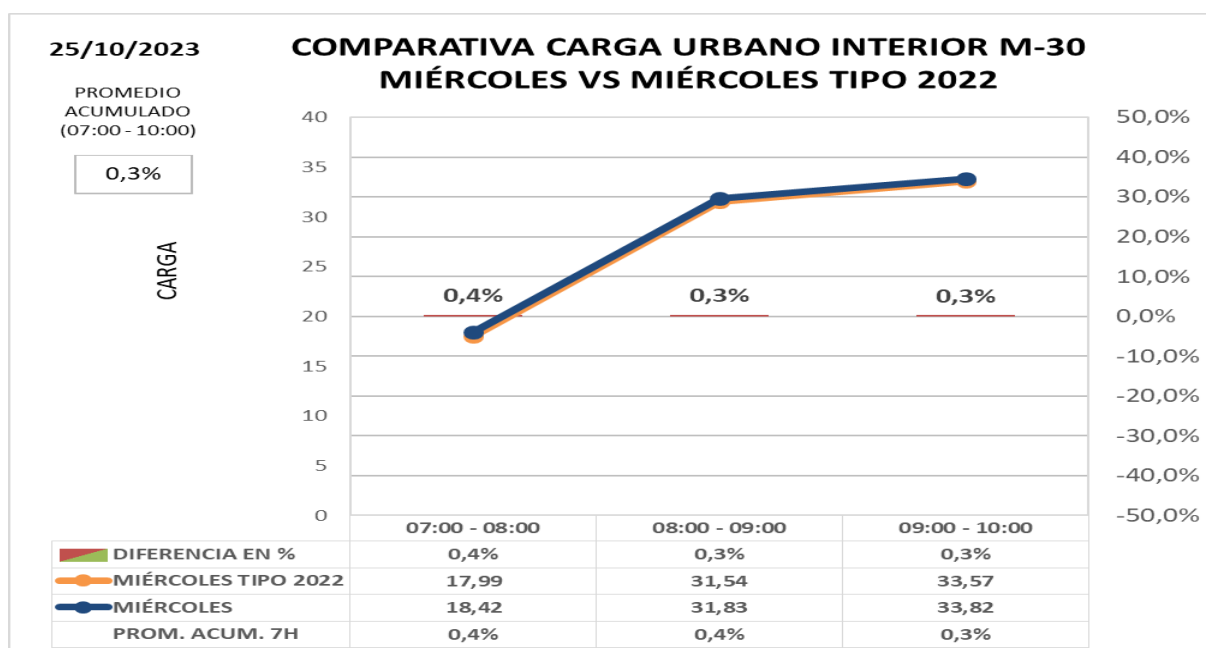
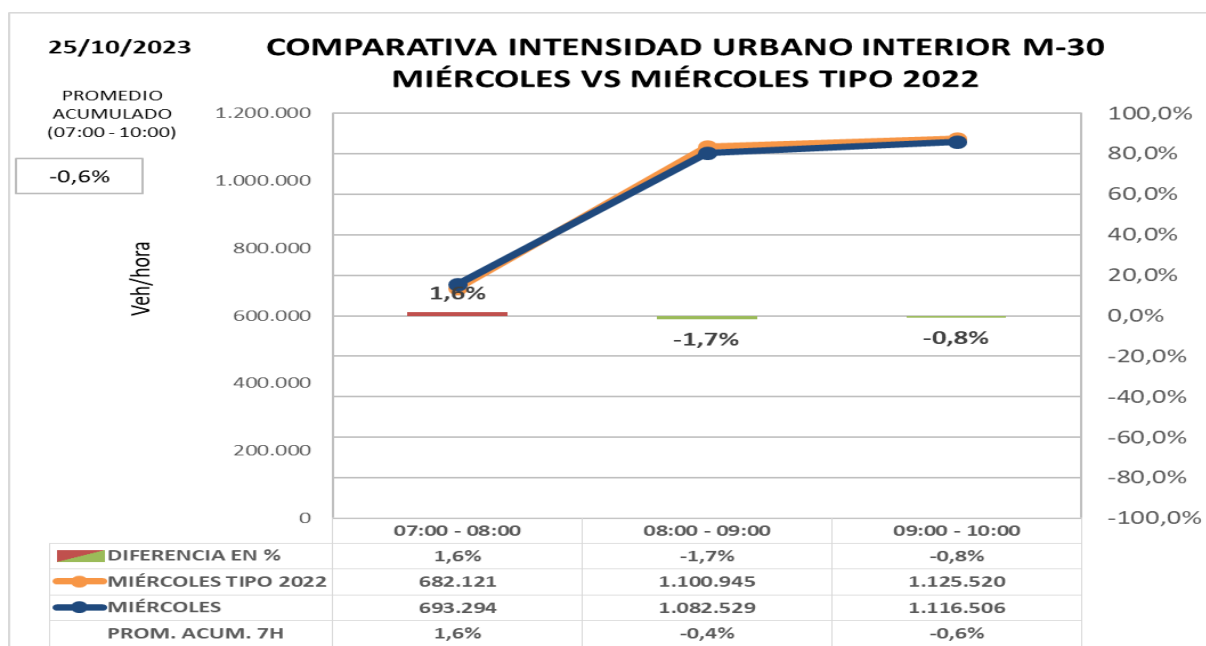
- Comparación de carga e intensidad en interior M30 con día tipo 2022 (post-COVID)**

Los datos de hora punta de la mañana en el día de hoy **comparado con día tipo del mismo periodo del año 2.022:**

Carga +0,3%

Intensidad -0,6%

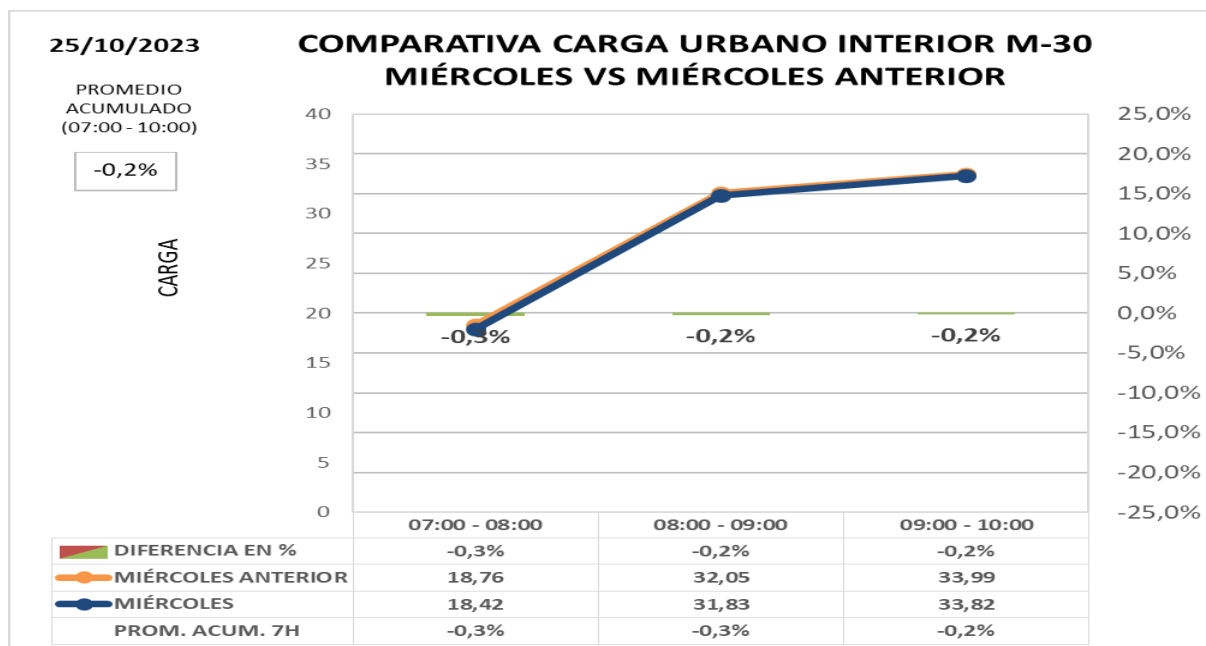
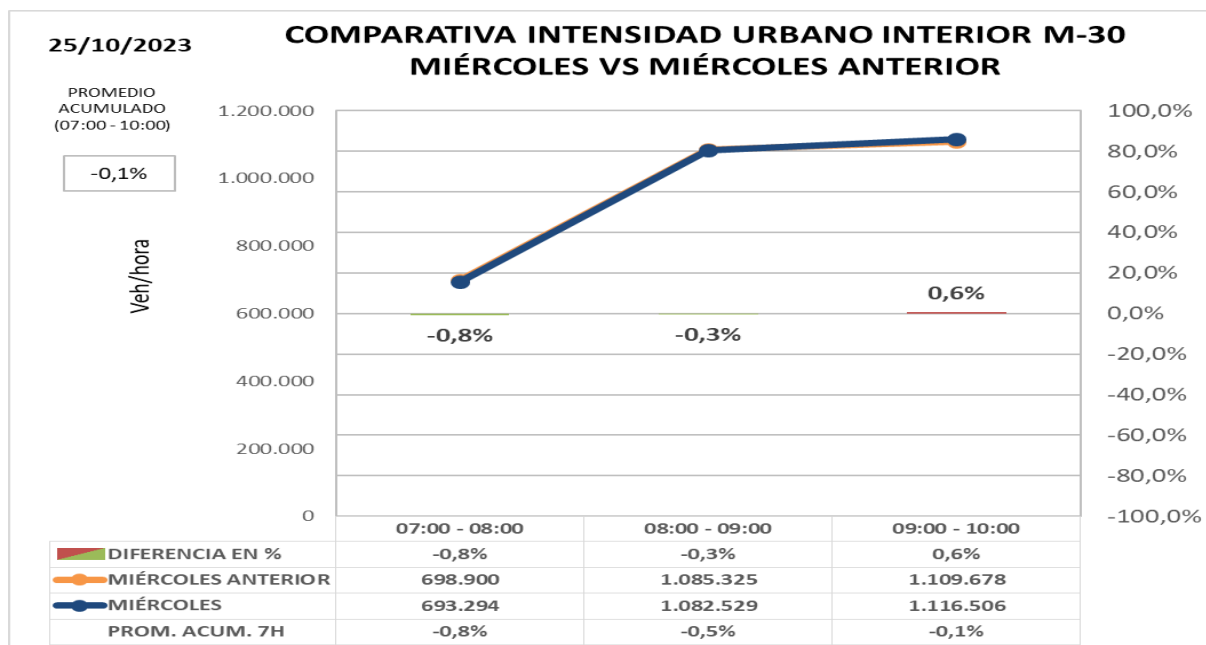
• Comparación de intensidad y carga en interior M30 con la semana anterior

Los datos de hora punta de la mañana en el día de hoy **comparado con día similar de semana anterior:**

Carga -0,2%

Intensidad -0,1%

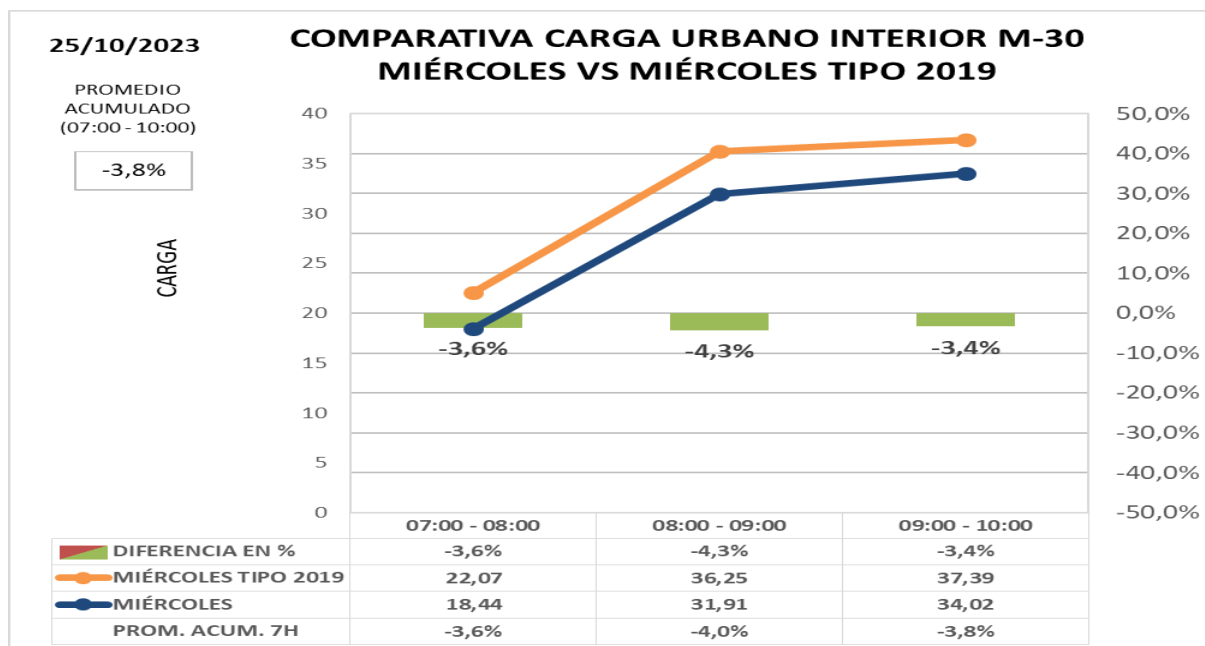
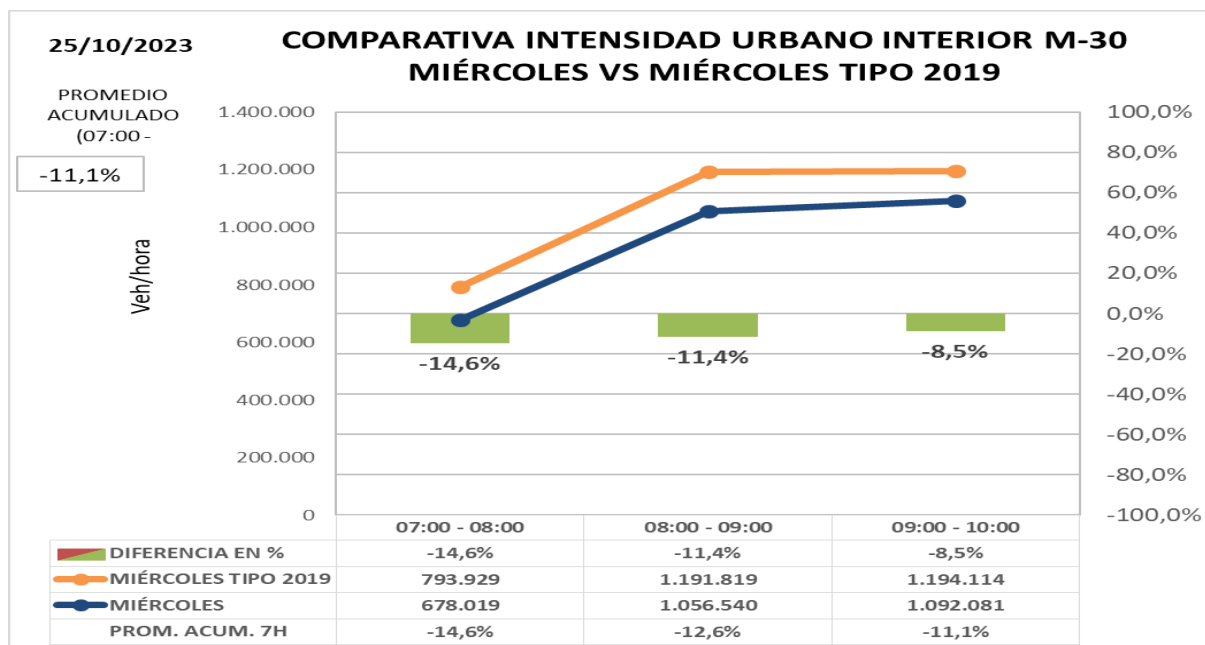
- Comparación de carga e intensidad en interior M30 con día tipo de 2019 (pre-COVID)**

Los datos de hora punta de la mañana en el día de hoy **comparado con día tipo del mismo periodo del año 2.019 (situación PRECOVID):**

Carga -3,8%

Intensidad -11,1%

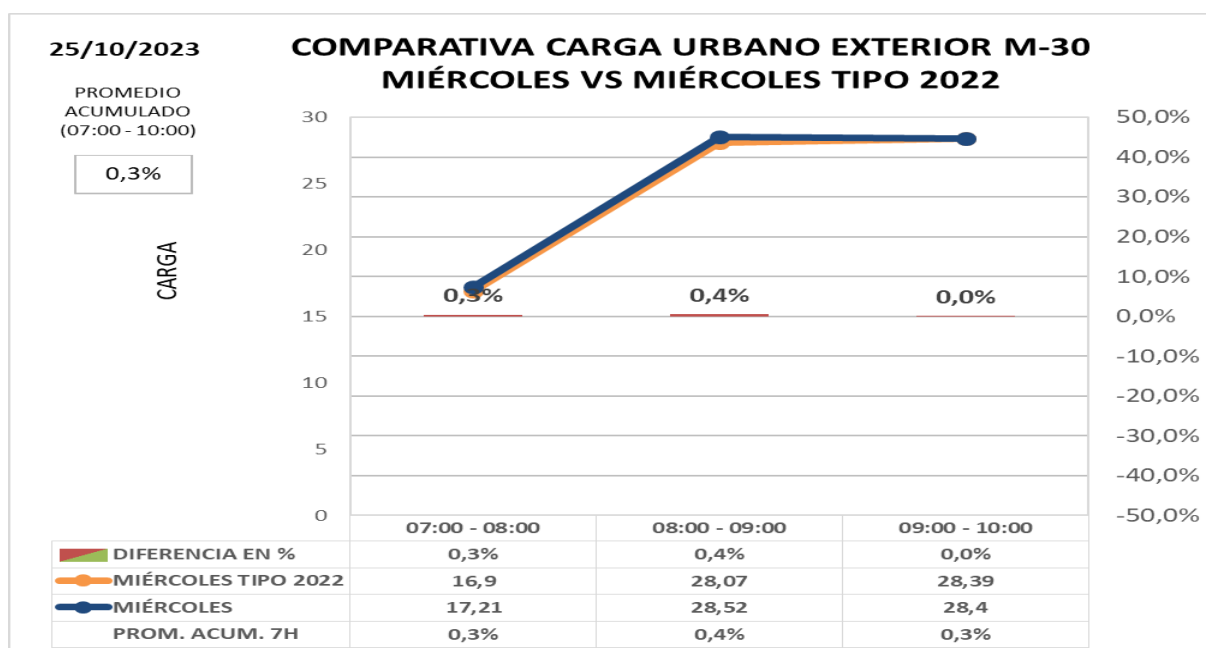
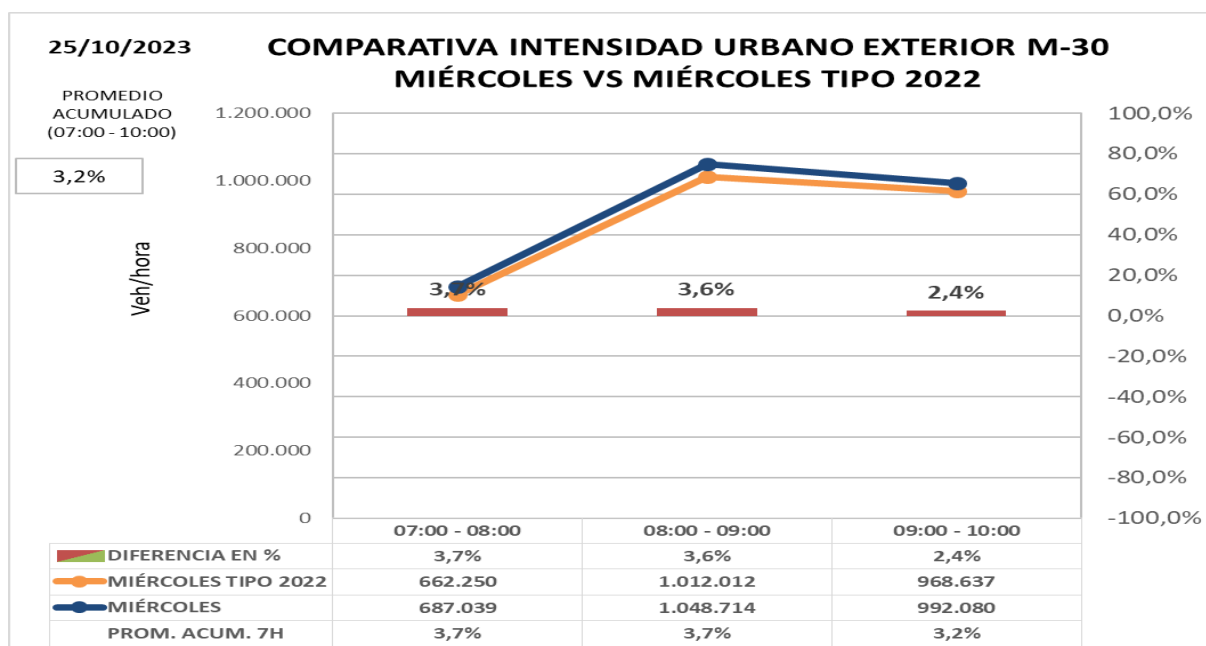
- Comparación de carga e intensidad en exterior M30 con día tipo 2022 (post-COVID)**

Los datos de hora punta de la mañana en el día de hoy **comparado con día tipo del mismo periodo del año 2.022:**

Carga +0,3%

Intensidad +3,2%

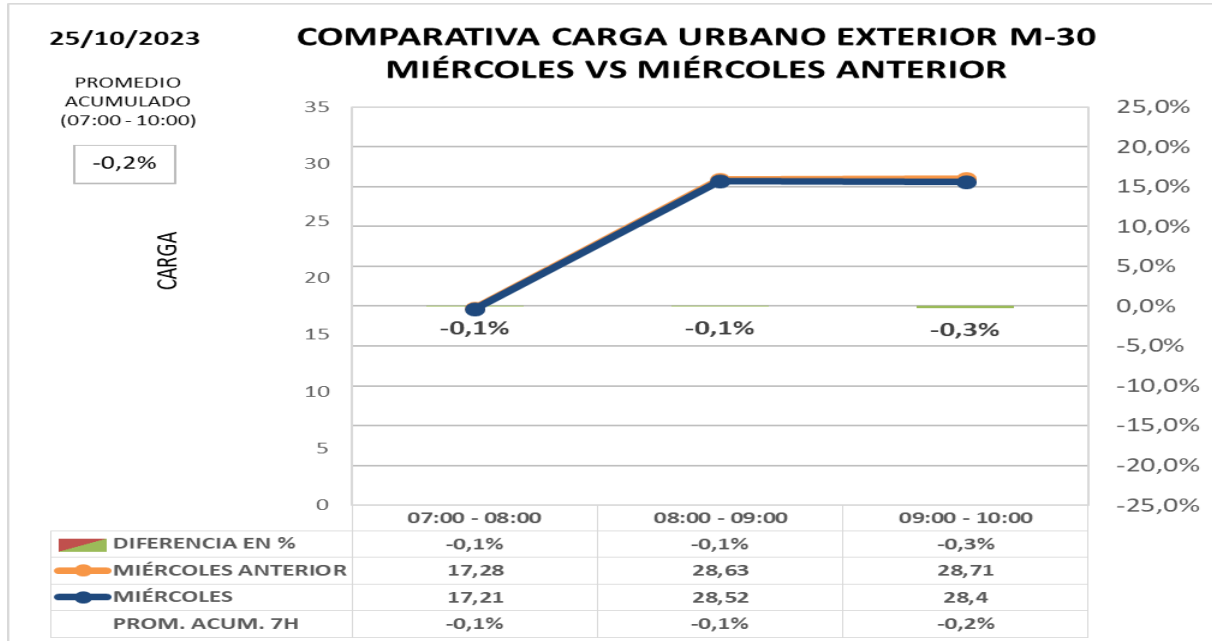
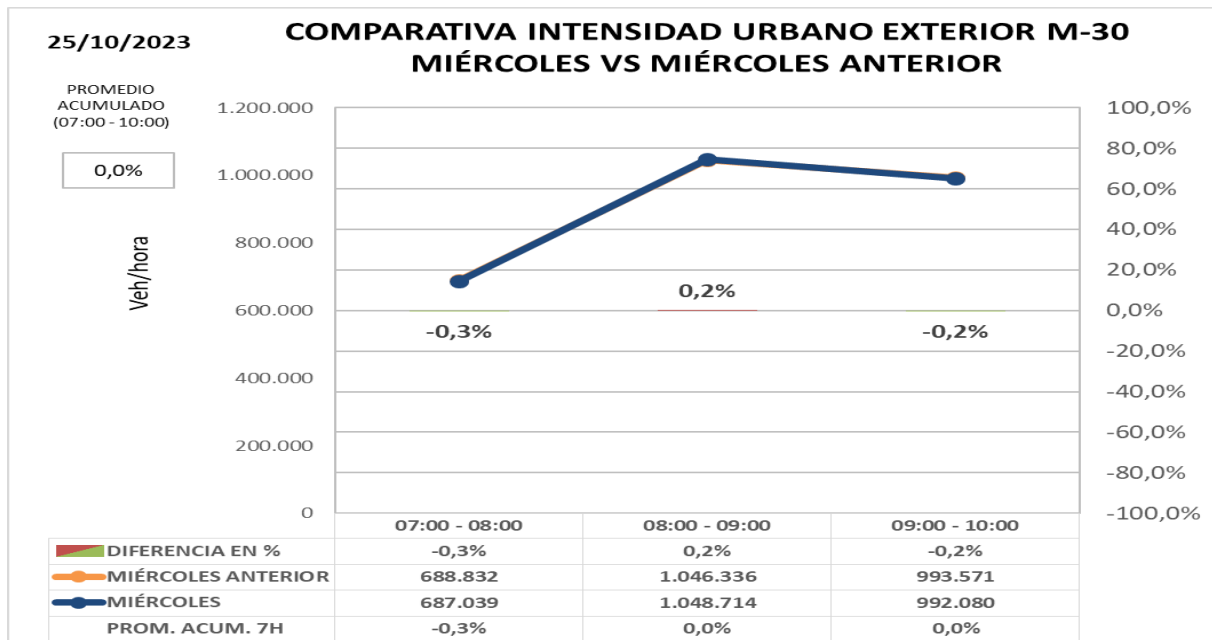
• Comparación de intensidad y carga en exterior M30 con la semana anterior

Los datos de hora punta de la mañana en el día de hoy **comparado con día similar de semana anterior:**

Carga -0,2%

Intensidad +0,0%

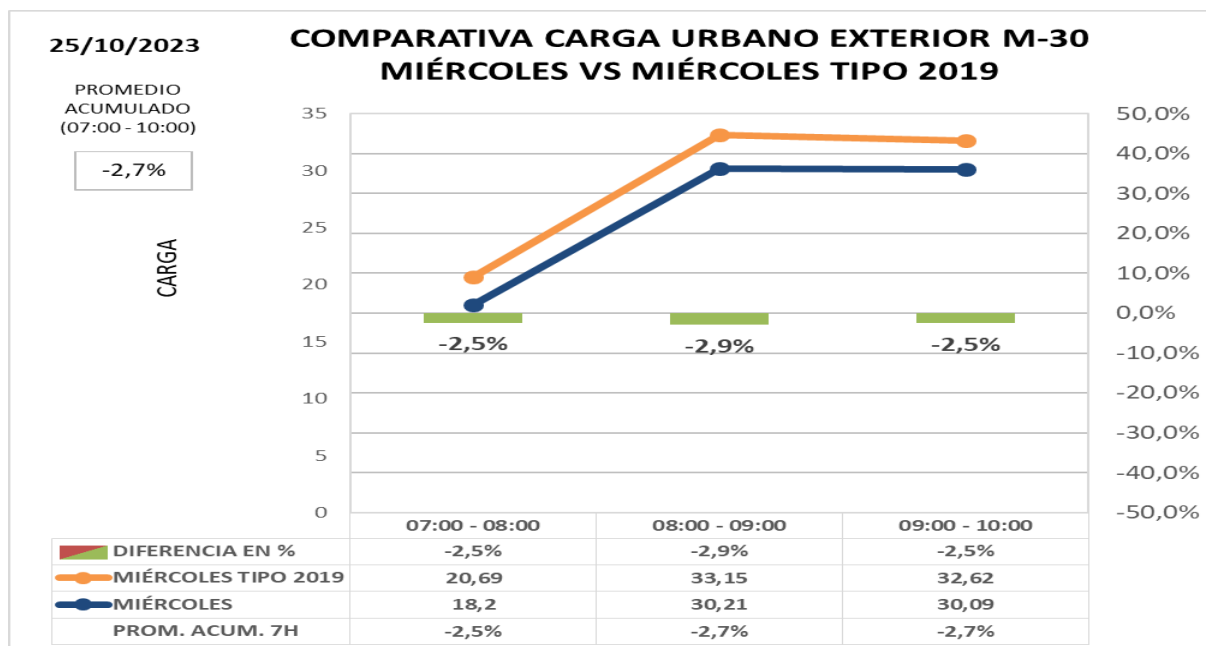
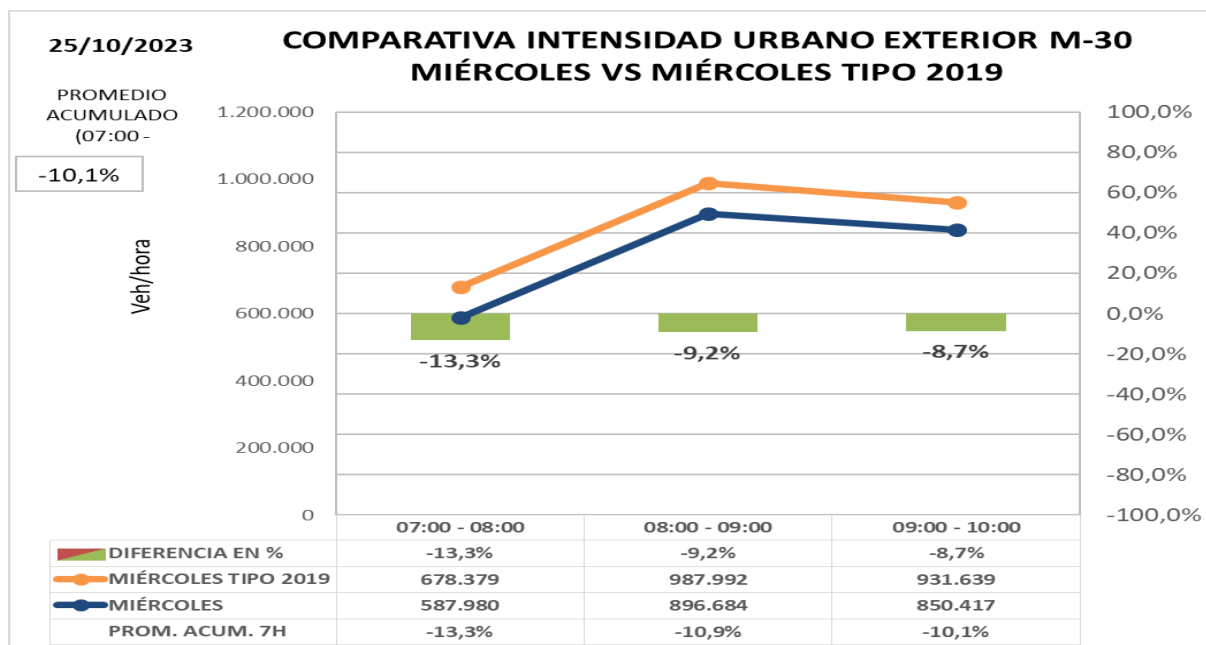
- Comparación de carga e intensidad en exterior M30 con día tipo de 2019 (pre-COVID)**

Los datos de hora punta de la mañana en el día de hoy **comparado con día tipo del mismo periodo del año 2.019 (situación PRECOVID):**

Carga -2,7%

Intensidad -10,1%

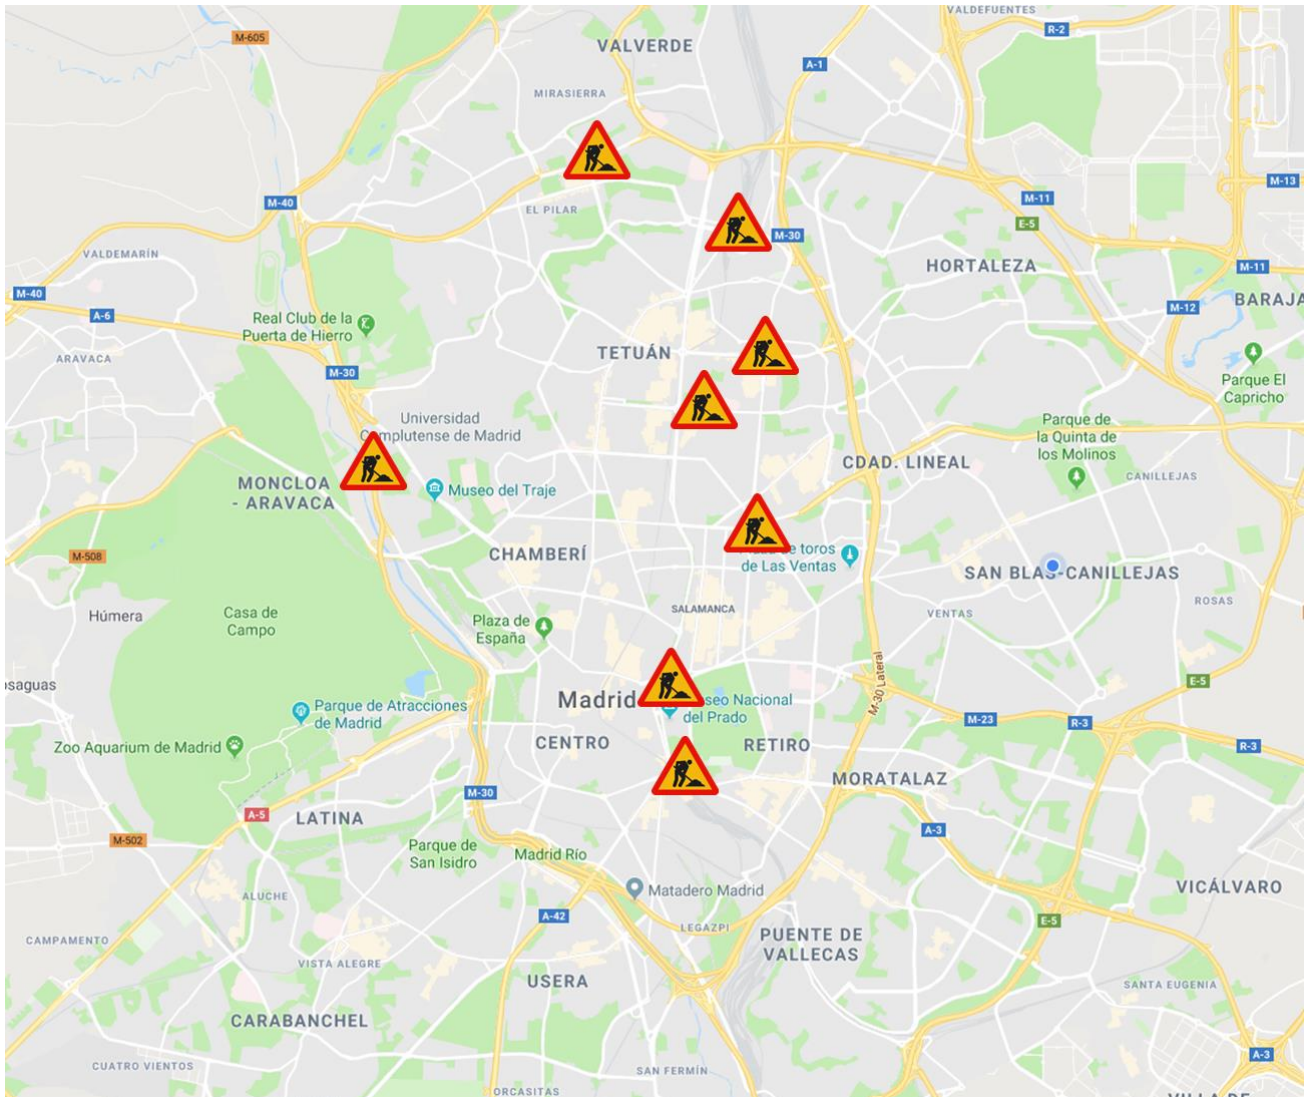
OBRAS LARGA DURACIÓN

- Remodelación de **Estadio Santiago Bernabéu – corte lateral Pº Castellana reducción de carriles en Av. Concha Espina, C/ Padre Damián y C/ Rafael Salgado.**
- **Corte viaducto estación Chamartín**, desvíos por calle Hiedra y Mateo Inurria.
- **Infanta Isabel con Alfonso XII.** Obras de línea 11 METRO.
- **Corte lateral pso. Recoletos sentido Colón** por obras en parking.
- Obra remodelación de aceras y carril bici en **Avenida de Ilustración.**
- Obra de rehabilitación **punto de Moncloa.**
- **Obras METRO en M. Molina entre PP. Vergara y Fco. Silvela.** Circulación por tres carriles sentido entrada y un carril bus-taxi sentido salida.
- **Pza. República Dominicana** corte carril izquierdo ambos sentidos en vía central.
