Denominación comercial	Plazas reformado
VOLKSWAGEN	5+1PMR / 7
KOMBI CARAVELLE	6+1PMR / 8

El vehículo reformado dispondrá de 5+1PMR, ó 6+1PMR plazas, según tenga en primera fila 2 ó 3 asientos. Opcionalmente, se podrá instalar en el espacio donde se sitúa la silla de ruedas 2 asientos giratorios, aumentando el número de plazas máximas a 7 u 8 respectivamente.

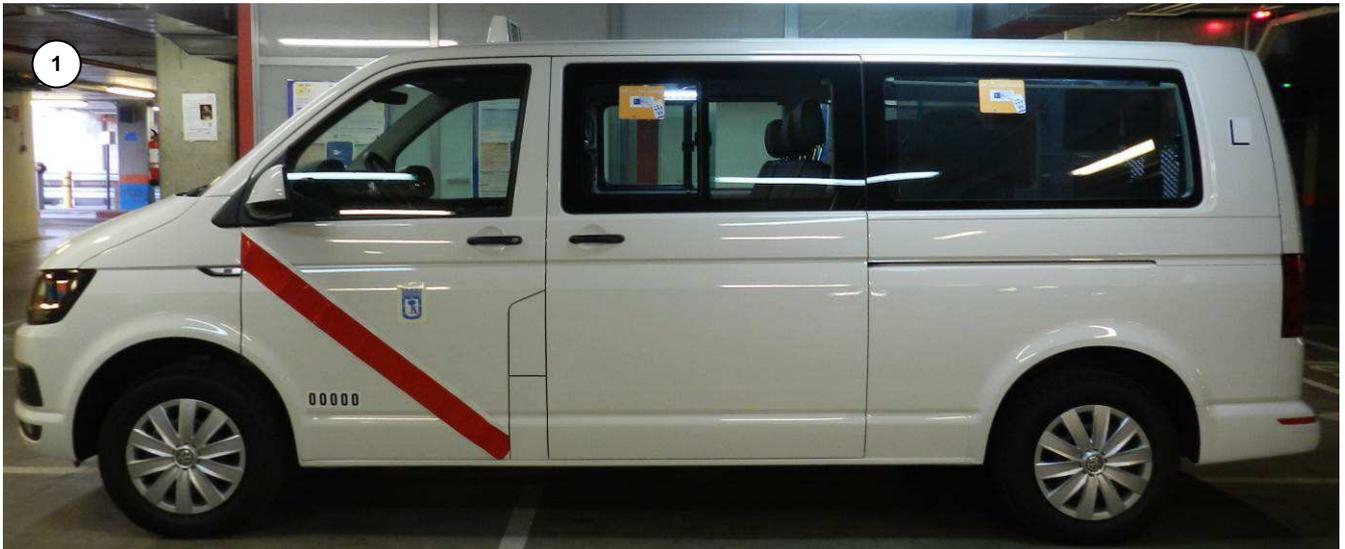
FRANJA ROJA (Figura 1) Pintada sobre las dos puertas delanteras desde la esquina donde está instalado el espejo retrovisor, hasta la esquina opuesta. **EXTREMOS DE LA FRANJA ROJA.**- Su eje irá desde la esquina inferior de la chapa de la puerta, hasta la esquina opuesta (donde está el retrovisor), justamente hasta el punto de encuentro de la prolongación del borde inferior del marco de la ventanilla con el límite de la puerta. **ANCHO DE LA FRANJA.**- 100 mm. **PINTURA.**- Color rojo, en el entorno del RAL 3.020

ESCUDOS. (Figuras 1, 2). Del modelo oficial actual: adhesivo de 150 mm alto x 110 mm ancho.

- Lateral: se situará por encima de la franja roja, centrado entre la franja roja y el tirador de apertura de la puerta.
- Trasera: se situará en la parte izquierda alineado con el anagrama de la marca VOLKSWAGEN. (Figura 2)

NÚMEROS DE LICENCIA. (Figuras 1, 2) Pintados en color negro, con una altura de 50 mm y 10 mm de anchura de trazo

- Lateral: se colocará por debajo de la franja roja, quedando su borde inferior aproximadamente a 520 mm del suelo y 100 mm del borde anterior de la puerta.
- Trasera: se situará en la parte derecha alineado con el anagrama de la marca VOLKSWAGEN. (Figura 2)

DÍA DE LIBRANZA. (Figuras 1, 2) (*)

Pintadas, con una altura de 100 mm., anchura de 70 mm. y grueso de trazo de 10 mm.

- Laterales: en ambos montantes D laterales, centrado en la zona.
- Trasera: se situará en la parte izquierda alineado con el anagrama de la marca VOLKSWAGEN. (Figura 2)

ADHESIVO DE TARIFA VIGENTE. (Figura 1) Se situarán en la zona superior de ambas ventanillas laterales, una por fila. Se cuidará en su colocación que el borde inferior del adhesivo quede horizontal.

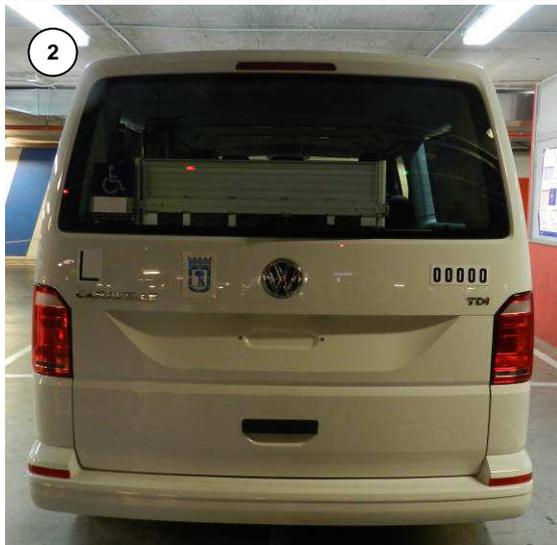
PICTOGRAMA ACCESIBILIDAD para la movilidad (Norma UNE 41501). (Figura 2)

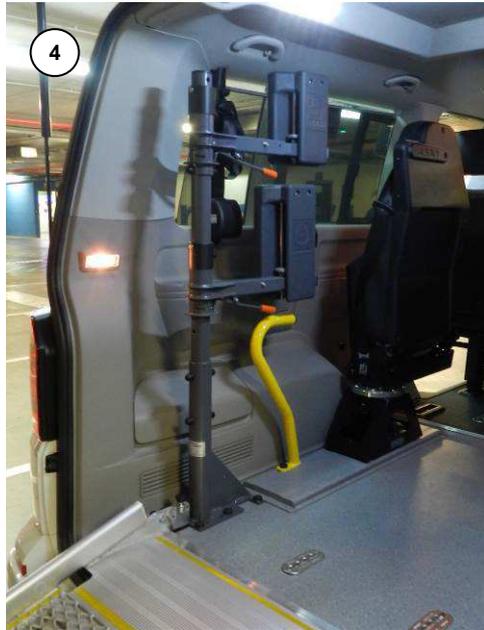
RESPALDO Y REPOSACABEZAS regulables fijados a la estructura del vehículo. (Figura 4)

ASIDERO ubicado en en las proximidades de la superficie de alojamiento para la silla de ruedas. (Figura 4)
