Estufa nº 14

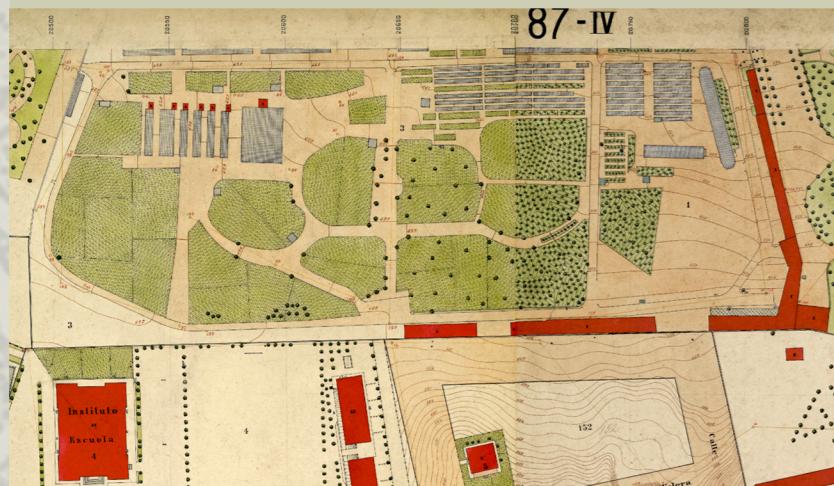
El vivero en el plano de catastro de 1950.
La estufa 14 aún no estaba instalada.

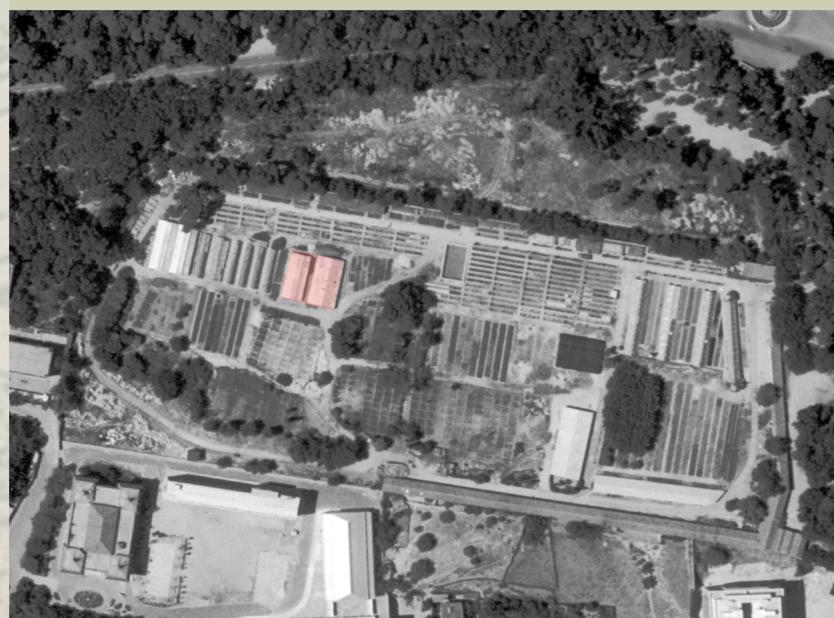
Vuelo de 1970.
Los invernaderos 13 y 14 ocupan el lugar
de una estufa anterior cuadrangular.

Ocupó el lugar de una estufa mayor y más cuadrangular, quizás formada por tres cuerpos, que se trasladaron, dando lugar a las estufas 2, 3 y 4.

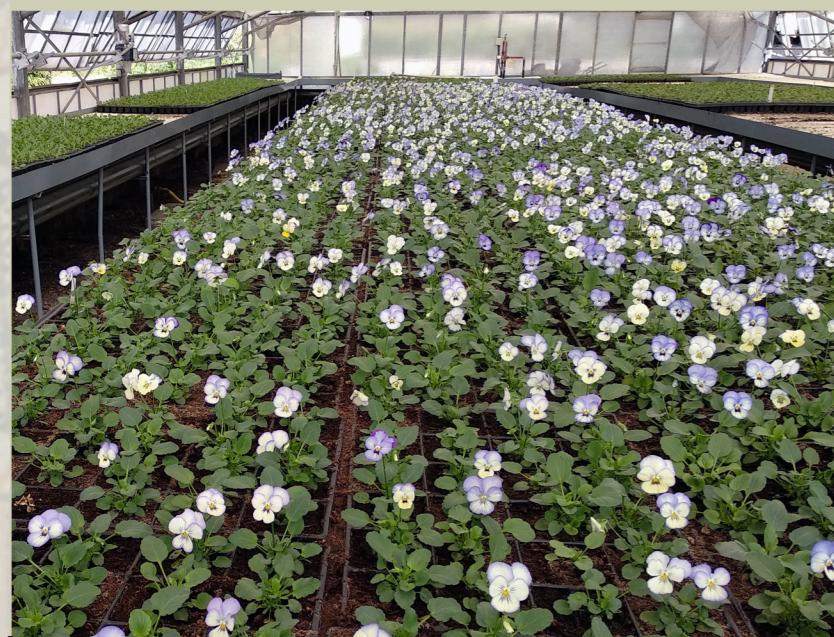
Cultivos en el interior de la estufa 14.

Cuenta con dos mesas de cultivo centrales y dos laterales.

Está provisto de un sistema moderno de sombreo con malla aluminizada y riego aéreo mediante carros automatizados.

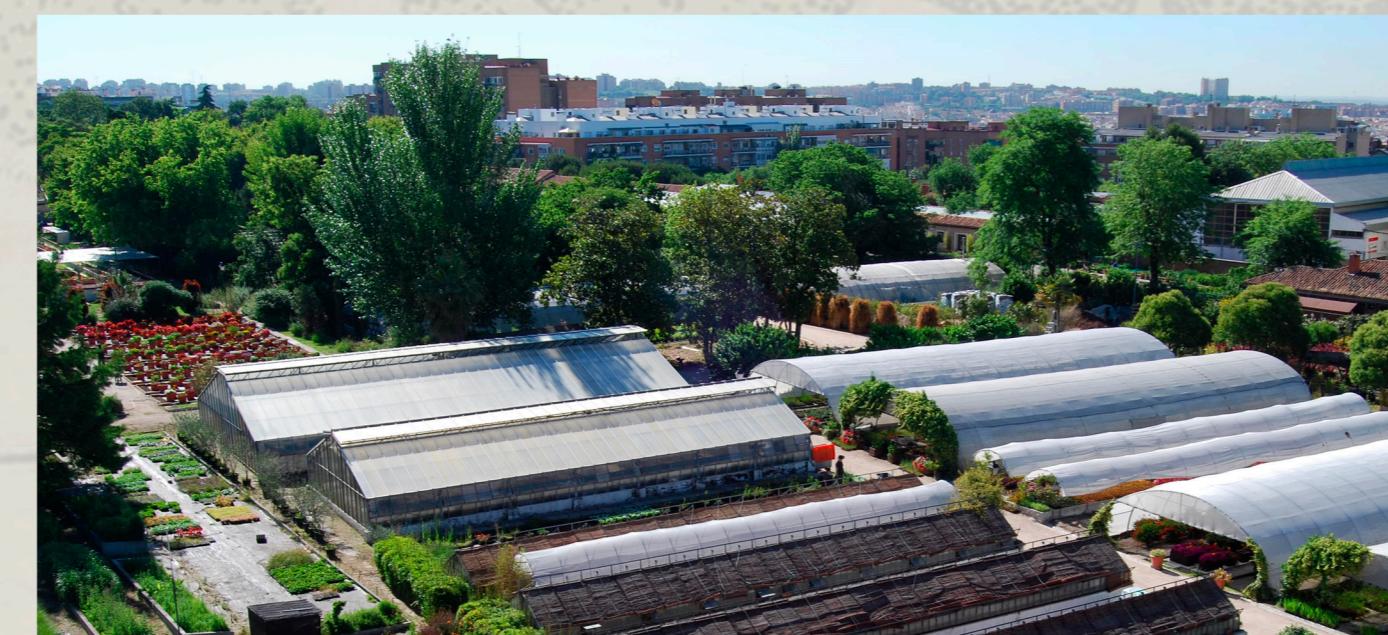
Imagen aérea de la estufa 14 en la actualidad.

Invernadero moderno exento de una sola nave y cubierta a dos aguas.

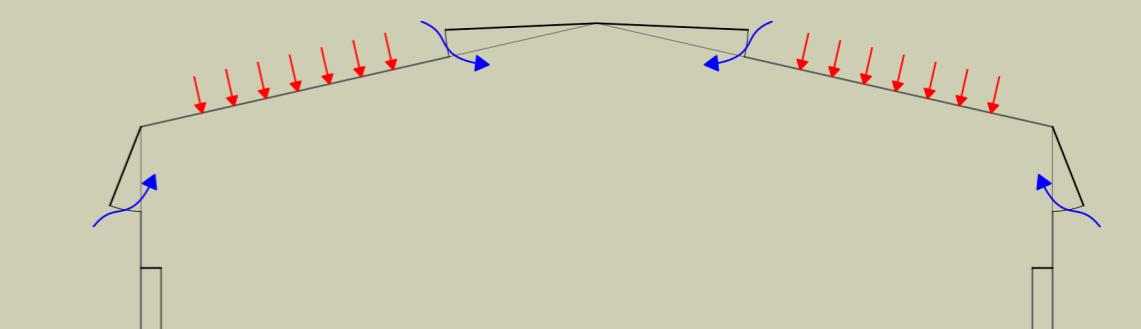
Ventilación frontal y cenital

La ventilación se realiza por las fachadas laterales y por la cubierta.

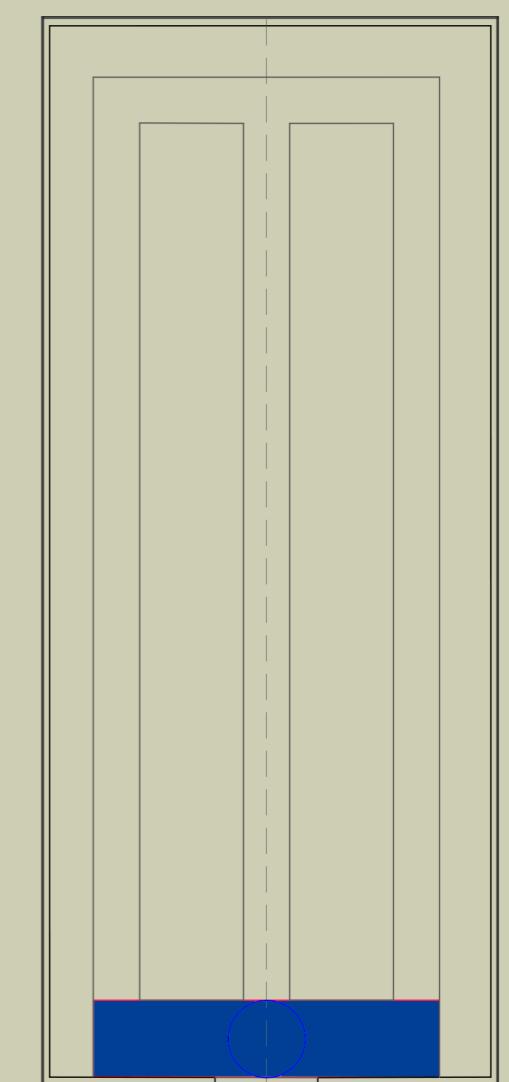
Acceso a la estufa por su única puerta, mediante la colocación de una plataforma removible para salvar el hueco existente.

El área accesible se circunscribe a lo indicado en el plano.

Área accesible.

Puerta accesible
