Estufa nº 24

ESTRUCTURA

Invernadero a dos aguas.

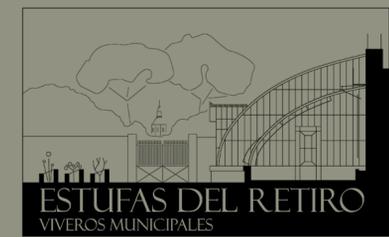
Posee una estructura de hierro remachado con elementos de forja y cubierta de vidrio laminado. La cubierta se apoya en nueve pilares centrales, que sujetan también una estantería con dos niveles.

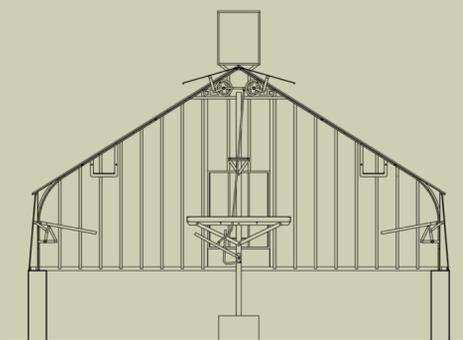
Sección transversal
(dibujo: Inés Ballester Jack)

Ventilación lateral y cenital, con ventanas accionadas por un curioso sistema de palancas y varillas.

Al encontrarse las palancas a una altura accesible, la apertura de las ventanas se realiza sin necesidad de escaleras.

Se realiza mediante persianas de mimbre, a imitación de los antiguos zarzos. El pasillo superior se emplea para la manipulación de los zarzos.

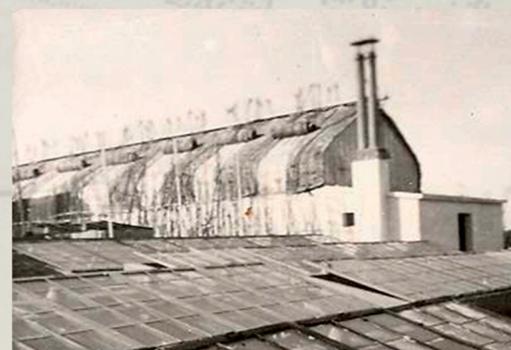
La estufa en los años 40 del siglo XX
(cortesía familia Bourguignon)

En 1940 Turc vendió este invernadero a Juan Bourguignon, famoso florista holandés afincado en Madrid, que lo trasladó a su vivero situado en la c/López de Hoyos.

Durante muchos años Bourguignon cultivó en este invernadero especies exóticas, sobre todo orquídeas, que eran una de sus grandes especialidades, además de bromelias, helechos y otras plantas propias de invernaderos calientes y húmedos.

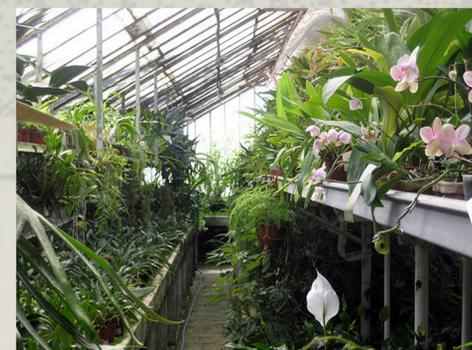
El interior antes de ser desmontada
(foto: Carlos Bravo)

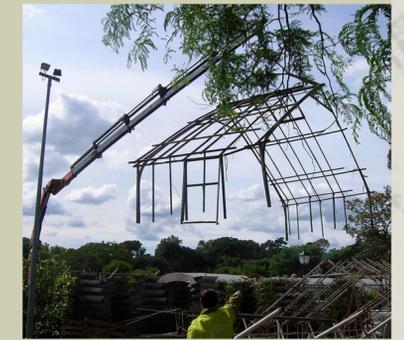
La estufa durante el traslado
(foto: Carlos Bravo)

Se produjo entonces su desmontaje y traslado hasta el Vivero de Estufas del Retiro.

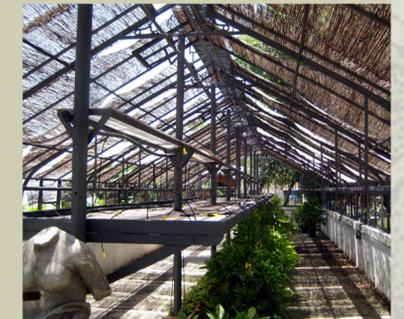
La estufa como umbráculo
(foto: Equipo de seguimiento de cultivos de Estufas)

A falta de su cubierta acristalada, en el invernadero se instalaron persianas de mimbre y la estufa se empleó como umbráculo. Albergó entonces plantas de sombra como hiedras y aucubas. Finalmente, en 2015, se instaló la cubierta acristalada.

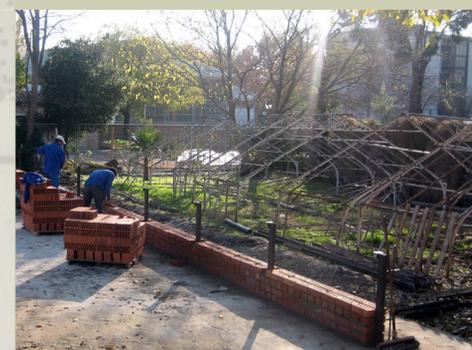
Montaje en el Vivero de Estufas en 2008
(fotos: Jaime Gonzalo Pellico)
