ESTRUCTURAS: REPARACIÓN DE PATOLOGÍAS

Proyecto de ejecución de obras de reparación de la estructura en el Aparcamiento de Luna Tudescos

Exp.: 300/2020/00870 -16

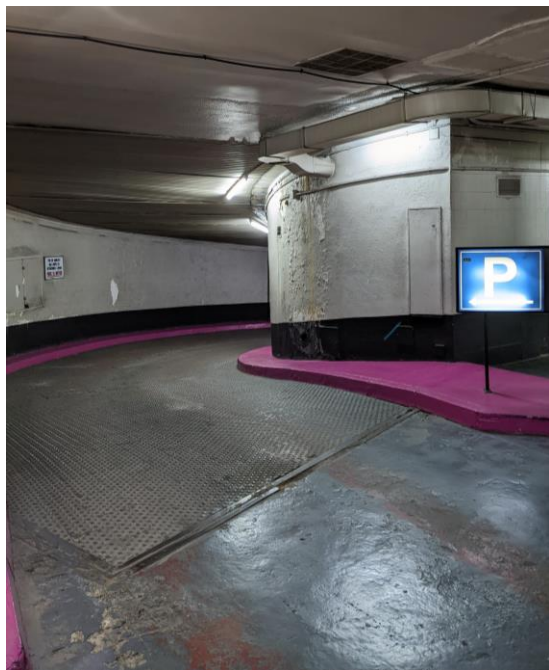
Foto 7. Junta de dilatación en losa de rampa que baja a P-2

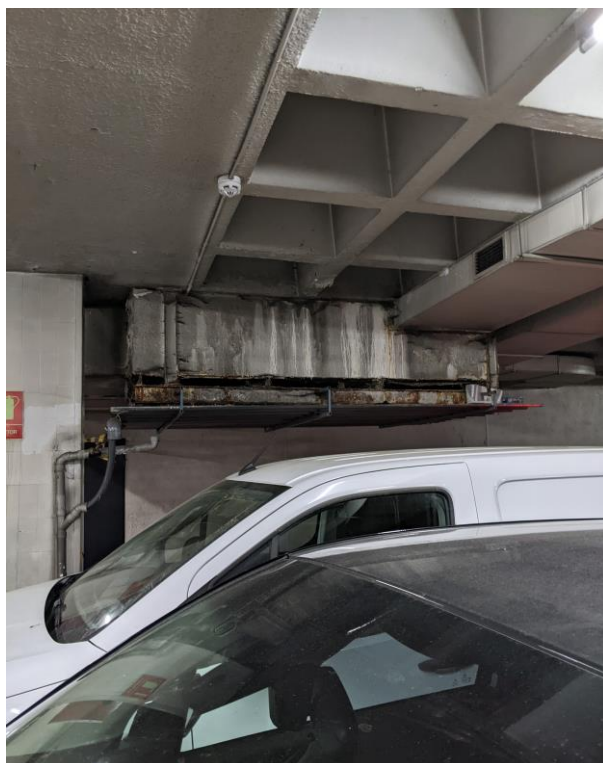
Foto 10. Punto de filtraciones de agua de la cubierta

Las fotos muestran el estado de la caja formada por unos perfiles metálicos y el hormigón: el agua ha oxidado las IPE que forman el emparrillado y el hormigón de los muros muestra manchas de humedad y moho. La superficie de este cajado está permanentemente mojada.

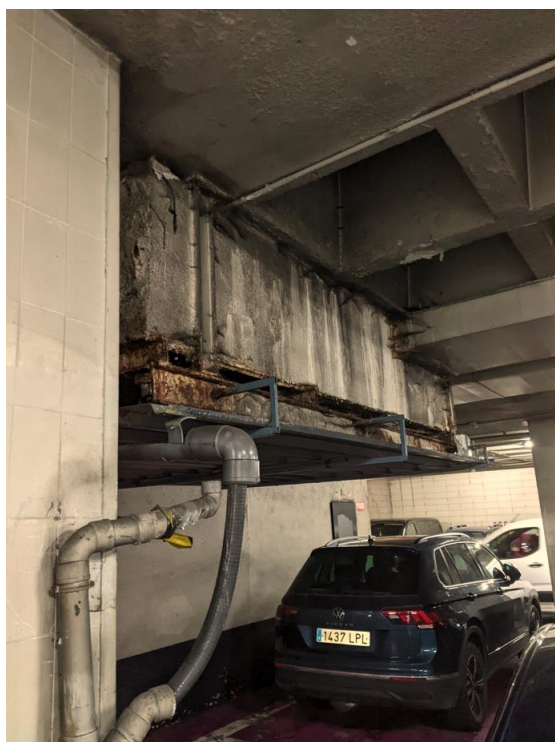
Foto 11. Sistema de drenaje "improvisado"

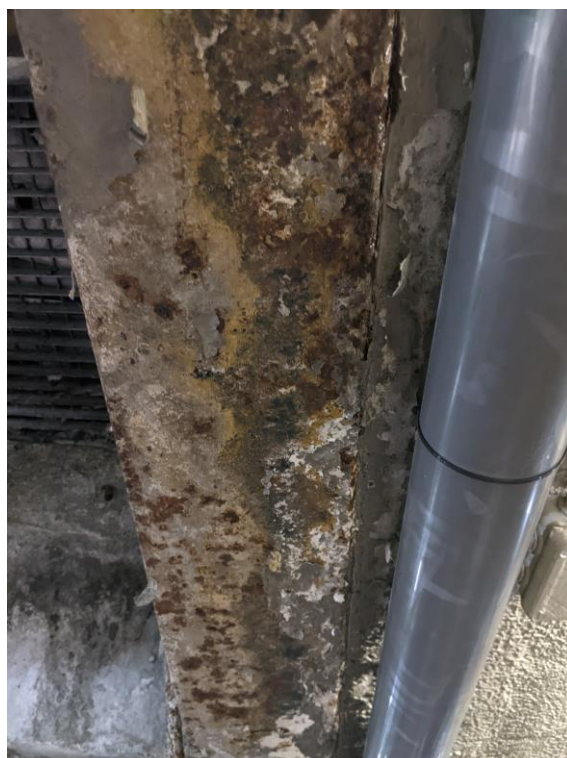
Estas mismas humedades las encontramos a lo largo de toda la rampa y sobre todo al final, punto en que losa, vigas, i viga dintel metálica están bastante deterioradas: de nuevo, las manchas, la pintura desgastada, la pérdida de recubrimiento y el óxido de la viga metálica ponen de manifiesto la presencia de agua.

Foto 17. Estado de la viga dintel

- Viga dintel de la rampa de salida en el forjado de cubierta (ver Foto 25 y Foto 26)
- Viga dintel de la rampa de entrada en forjado de cubierta (ver Foto 17);
- Viga dintel de la rampa de bajada, losa de forjado de la planta P-2 (ver Foto 21);
- Viga dintel de la rampa de bajada, losa de forjado de la planta P-3 (ver Foto 22).

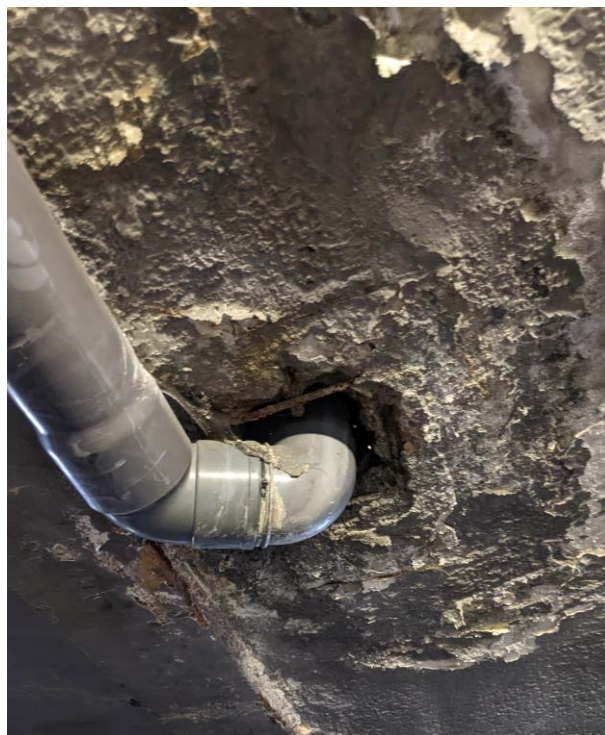
Foto 18. Estado de la losa y armaduras vistas

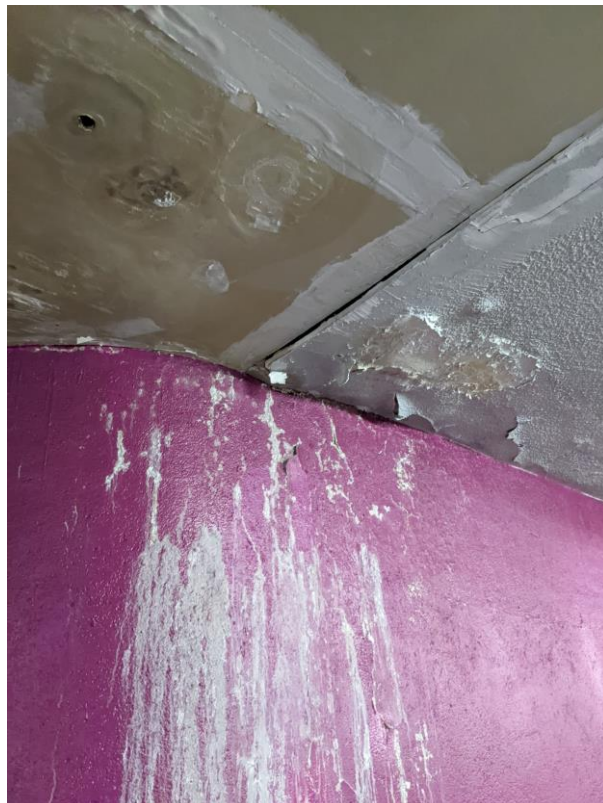
Foto 6. Detalle de foto 5

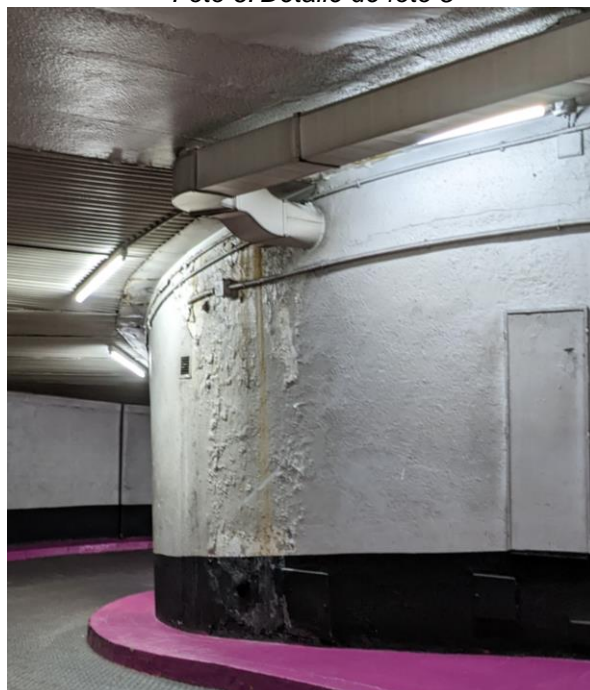
Foto 8. Humedades en muro de rampa acceso a P-2

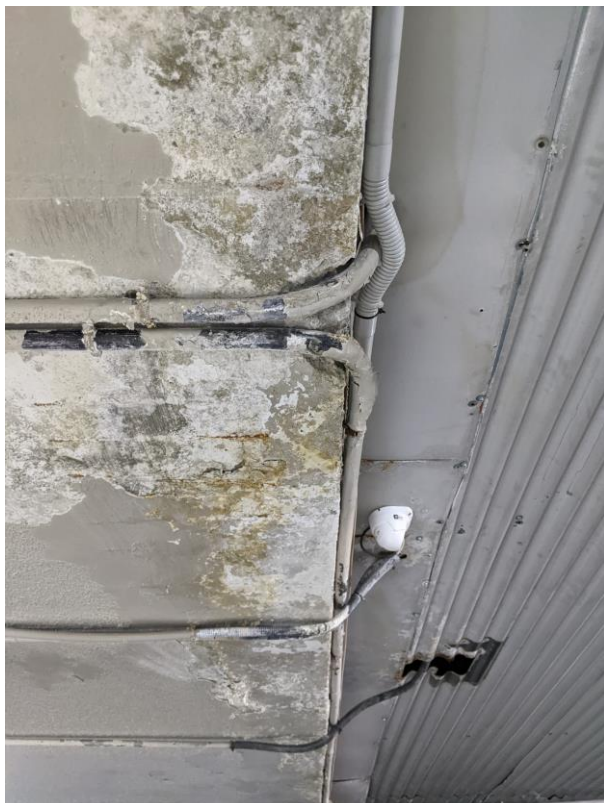
Foto 13. Humedades en cubierta

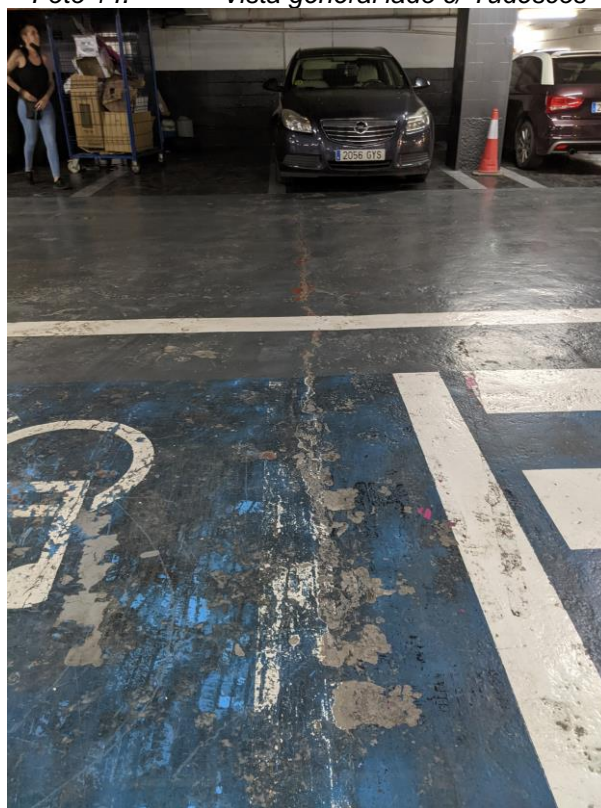
Foto 16. Fisura en pavimento

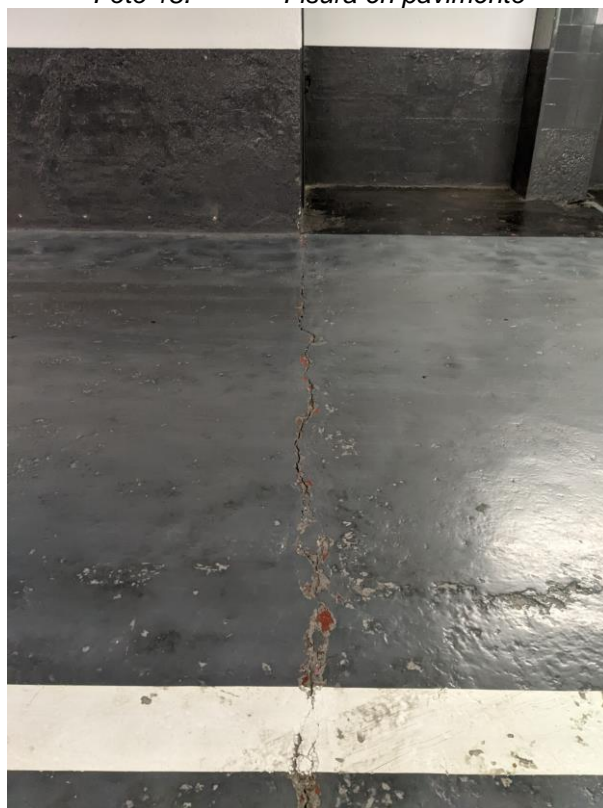
Foto 20. Fisura en pavimento

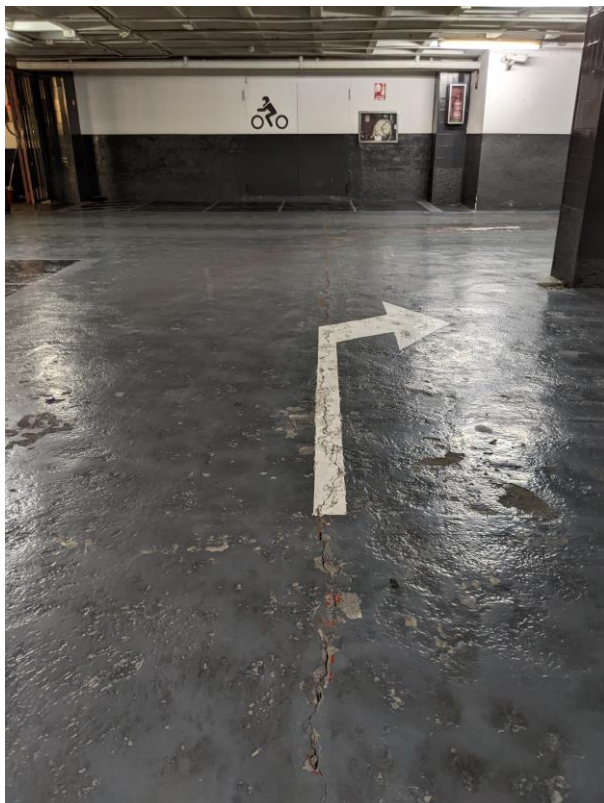
Foto 21. Fisura en pavimento

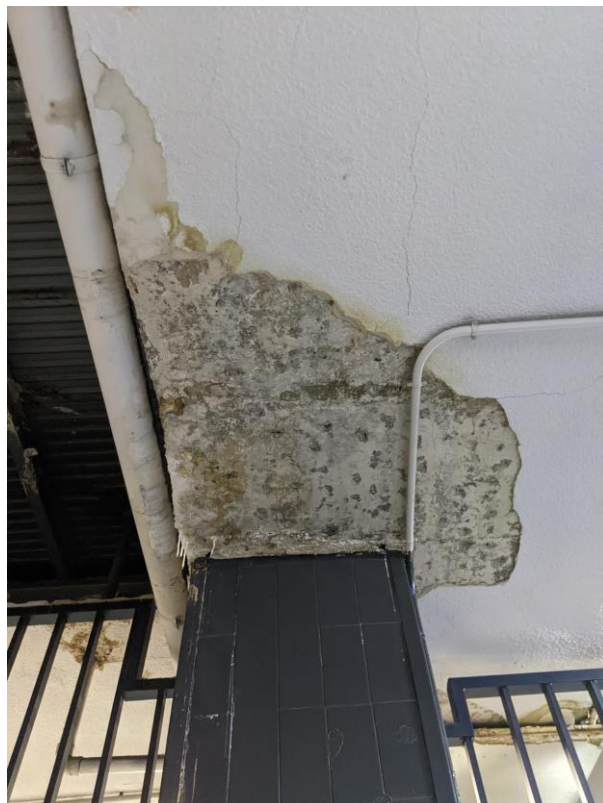
Foto 22. Humedades losa de cubierta

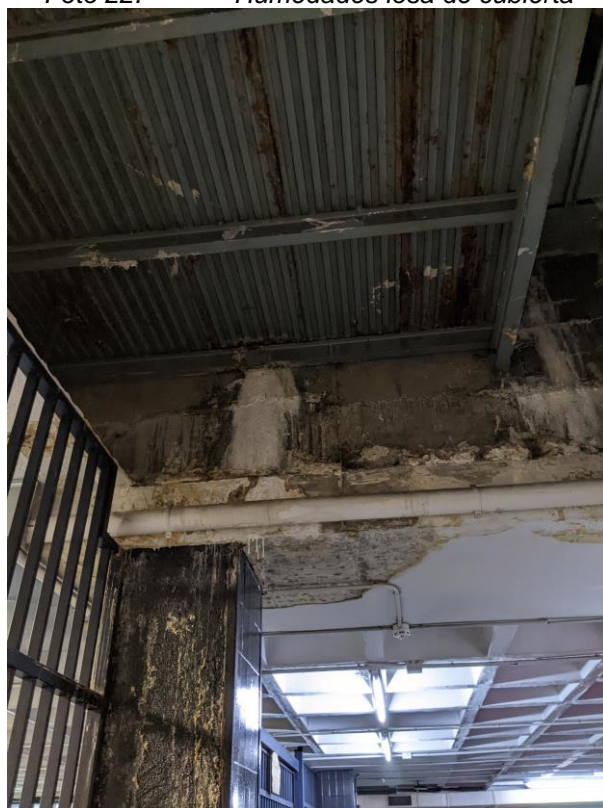
Foto 24. Humedades en cubierta (2)

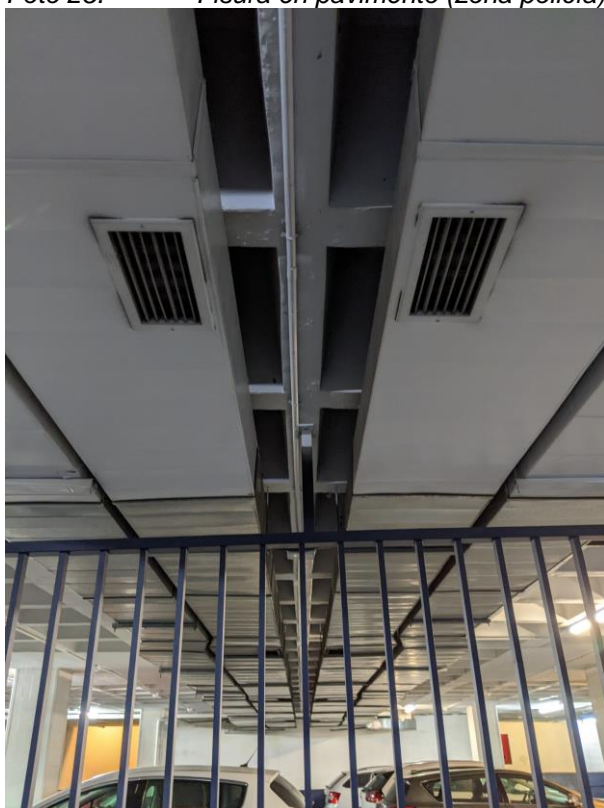
Foto 27. Estado de cubierta zona central

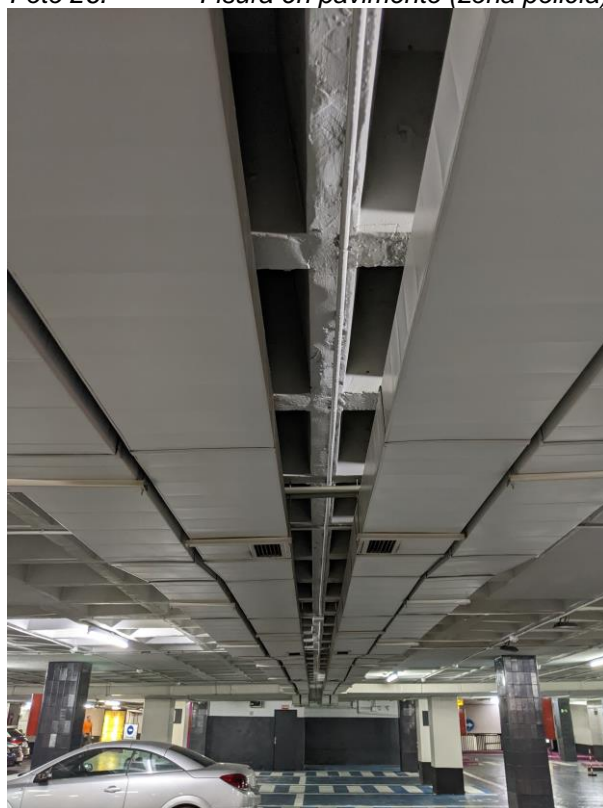
Foto 28. Estado de cubierta zona central (2)

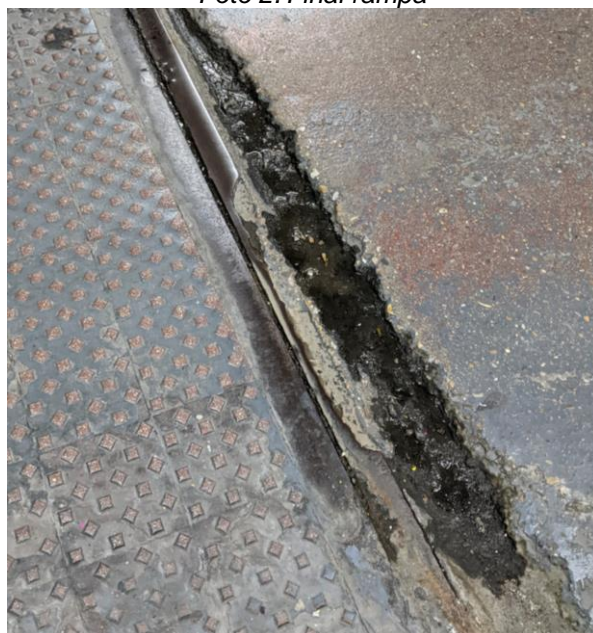
Foto 3. Estado de la junta

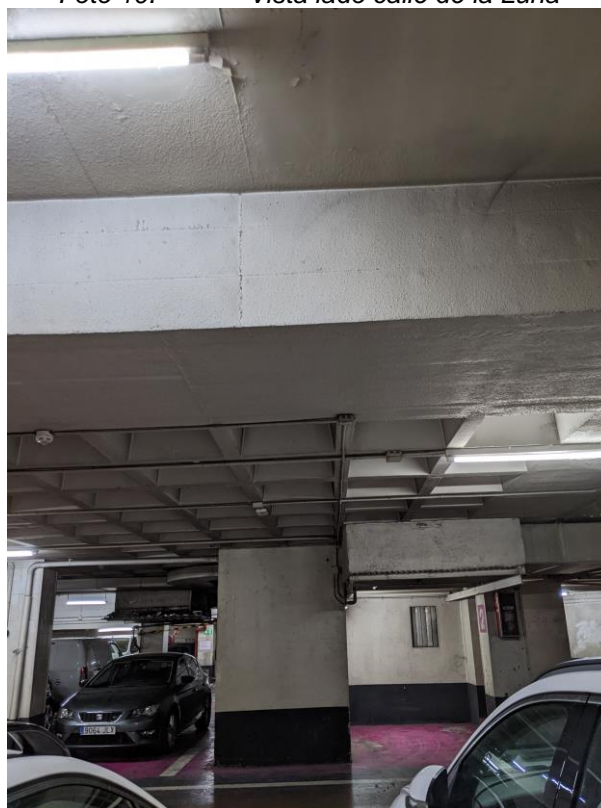
Foto 12. Cubierta en zona núcleo de ventilación

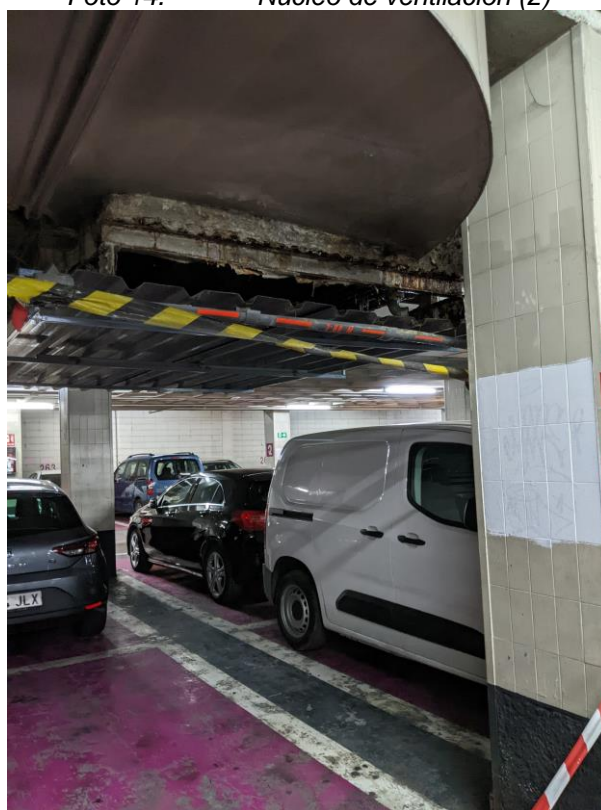
Foto 16. Filtraciones (2)

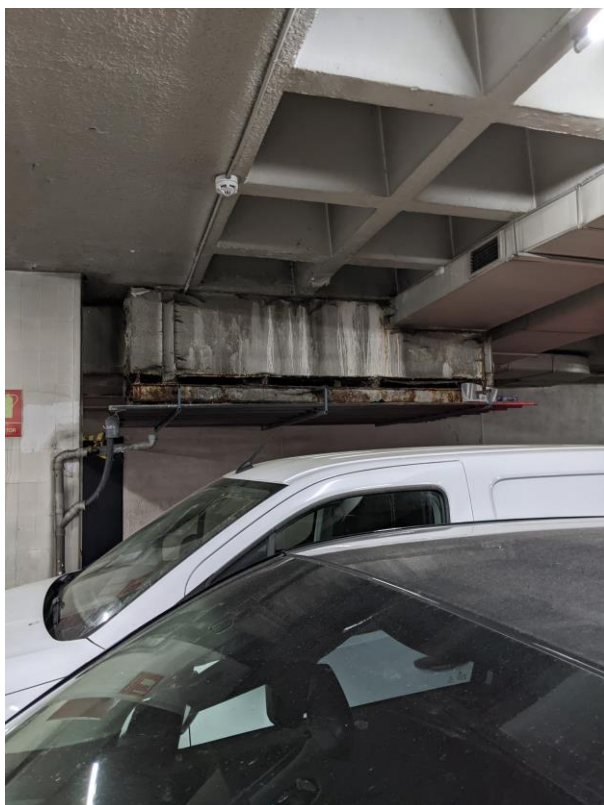
Foto 17. Filtraciones (3)

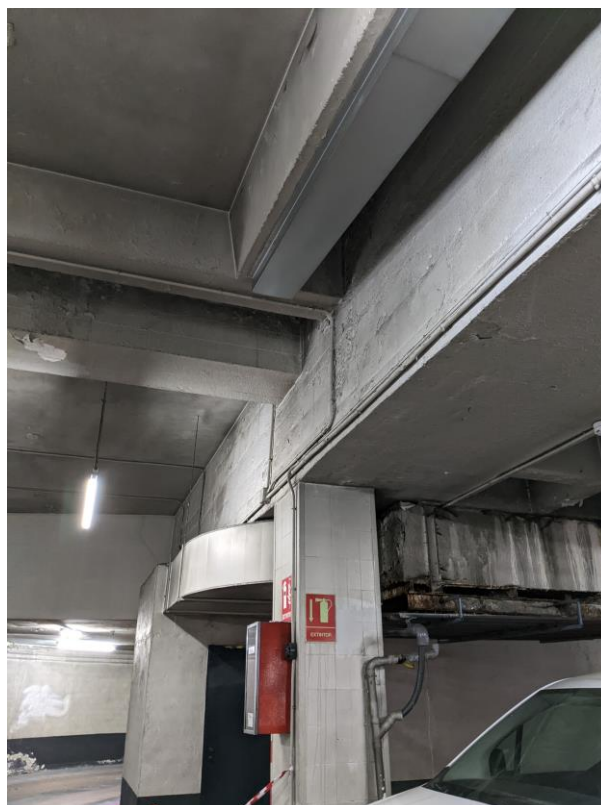
Foto 18. Filtraciones (4)

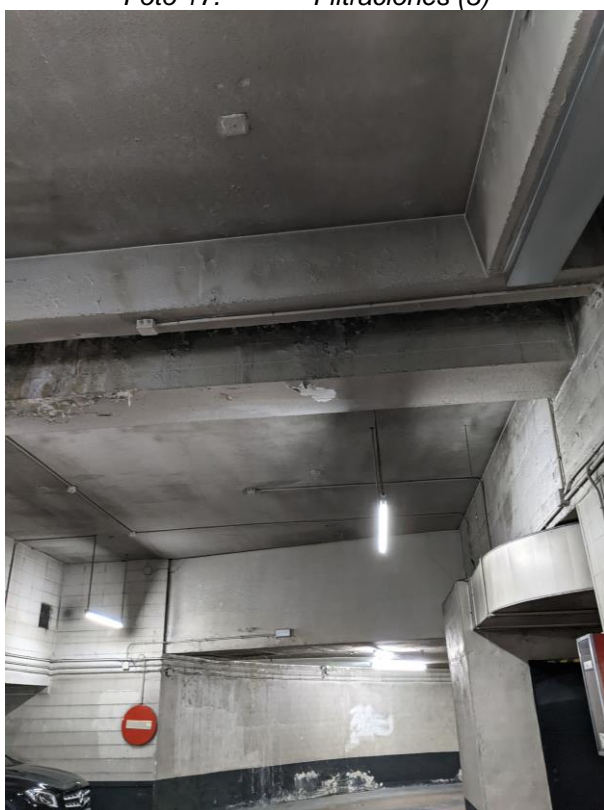
Foto 19. Estado losa rampa de entrada

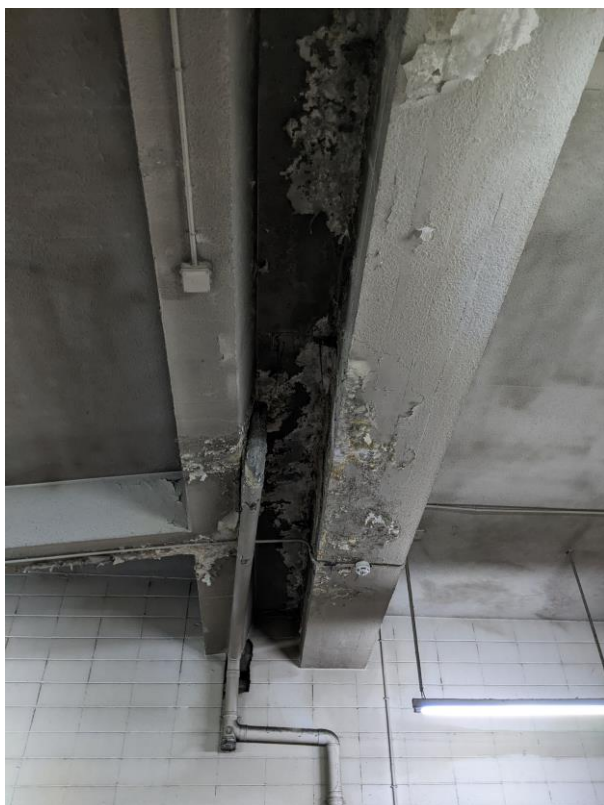
Foto 21. Humedades en vigas inicio rampa de entrada (2)

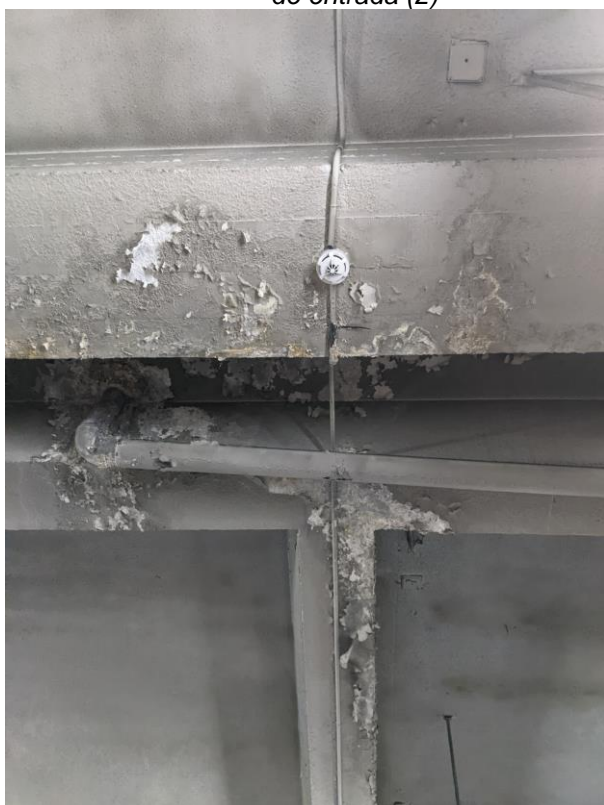
Foto 23. Estado losa rampa de entrada (3)

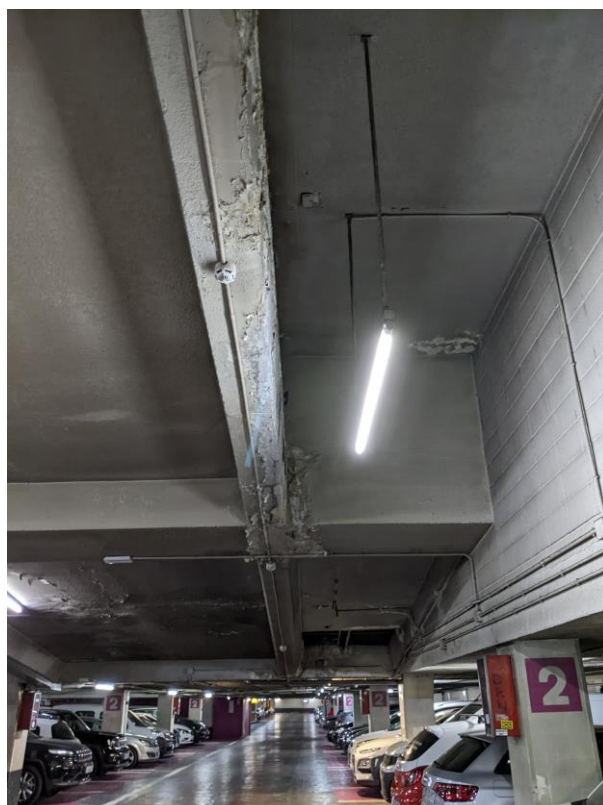
Foto 24. Estado losa rampa de entrada (4)

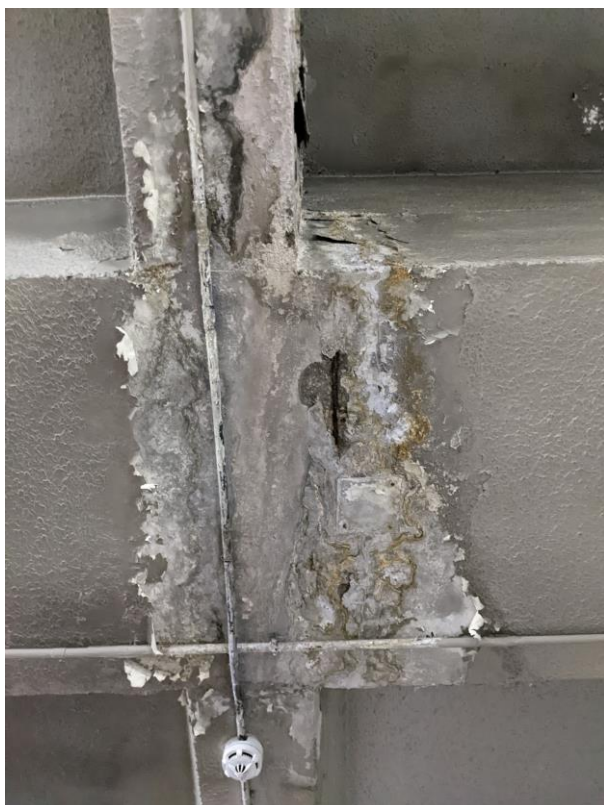
Foto 25. Pérdida de recubrimiento viga de rampa de entrada

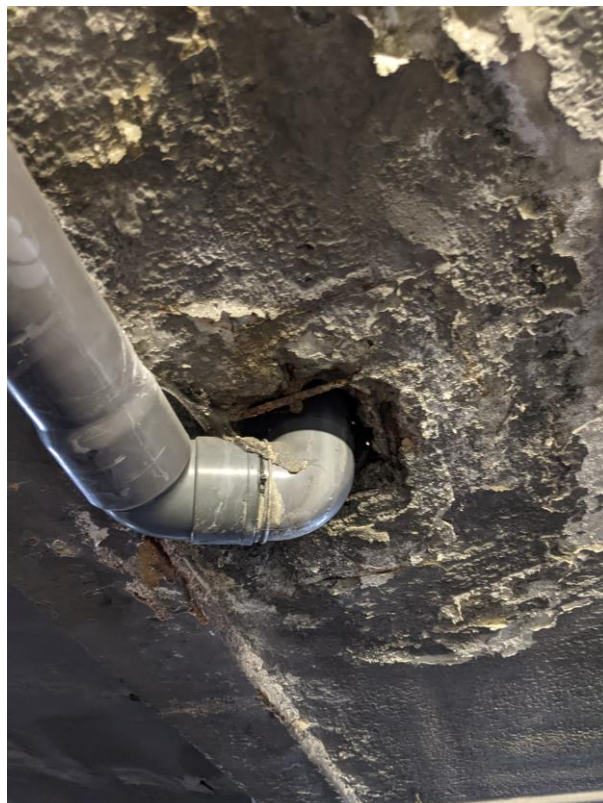
Foto 31. Humedades en casetón

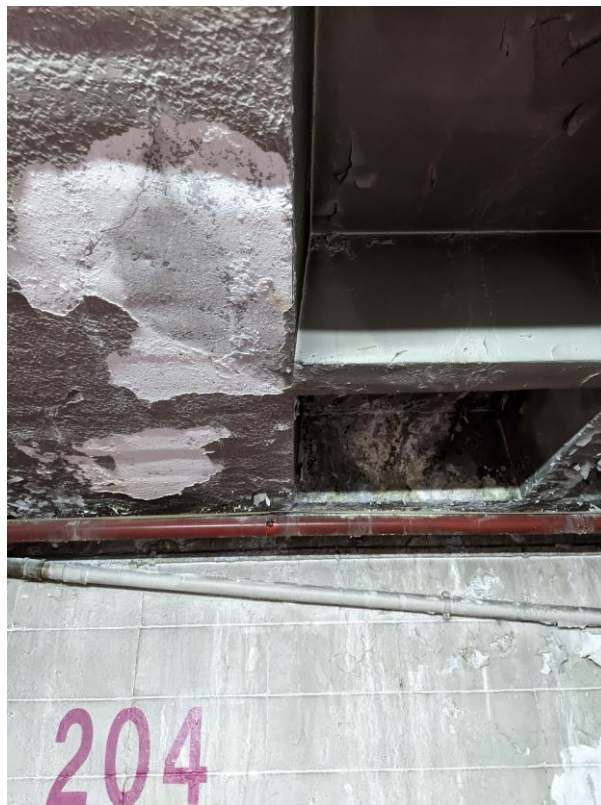
Foto 38. Humedades en forjado

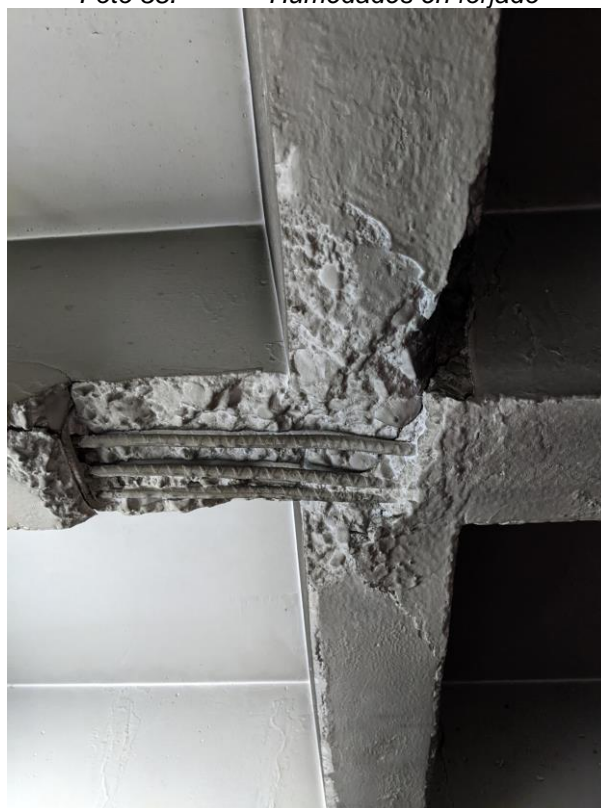
Foto 40. Pérdida de recubrimiento en nervio (2)

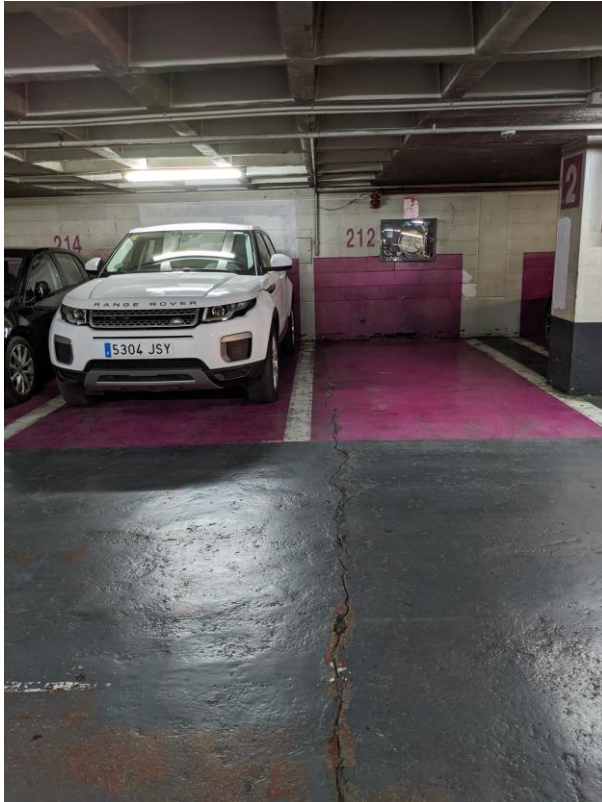
Foto 41. Fisura de pavimento

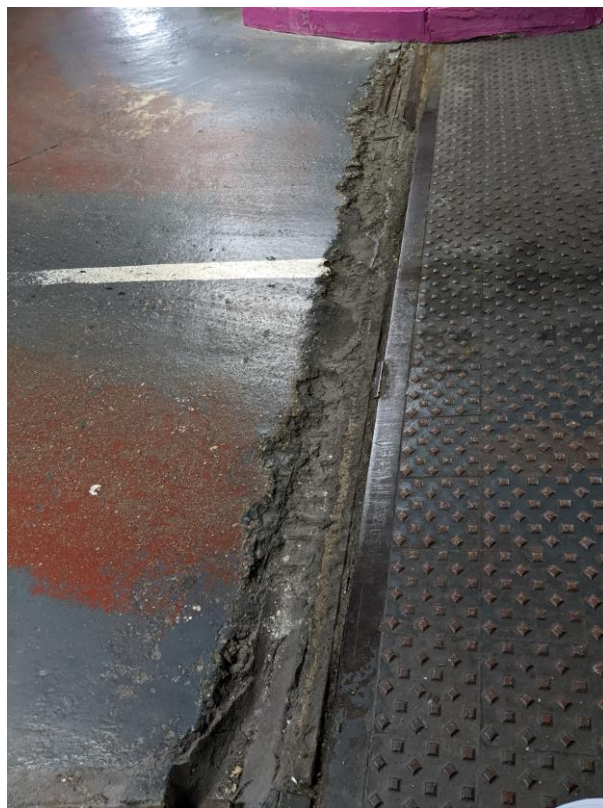
Foto 2. Estado junta de pavimento en rampa

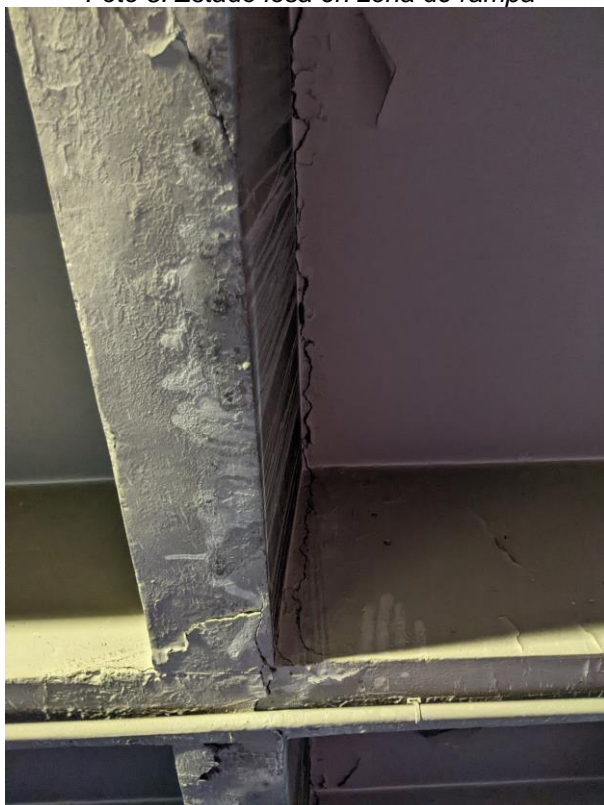
Foto 7. Fisura en forjado

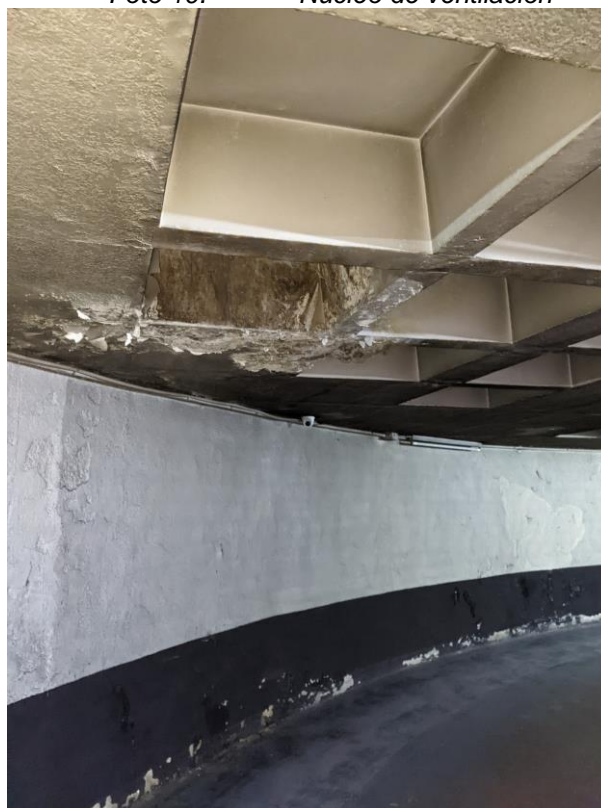
Foto 12. Humedades en forjado en zona de giro

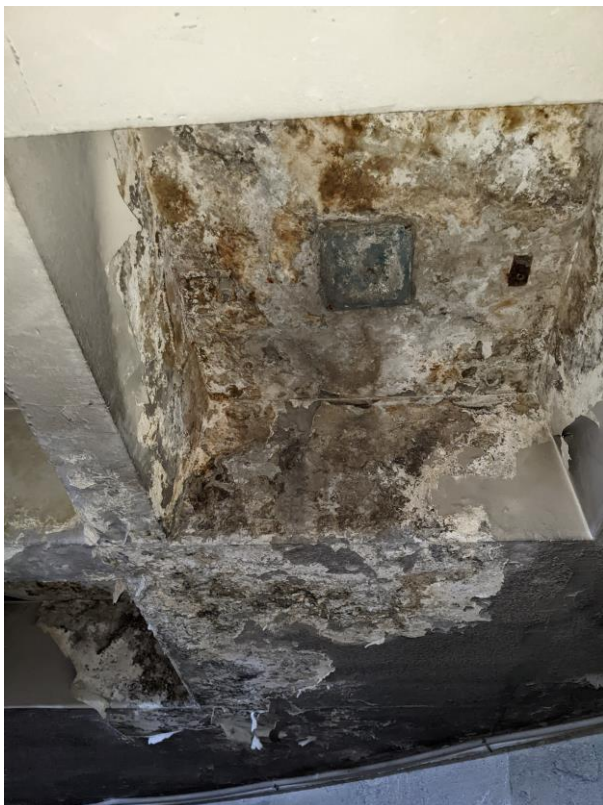
Foto 13. Humedades en forjado en zona de giro (2)

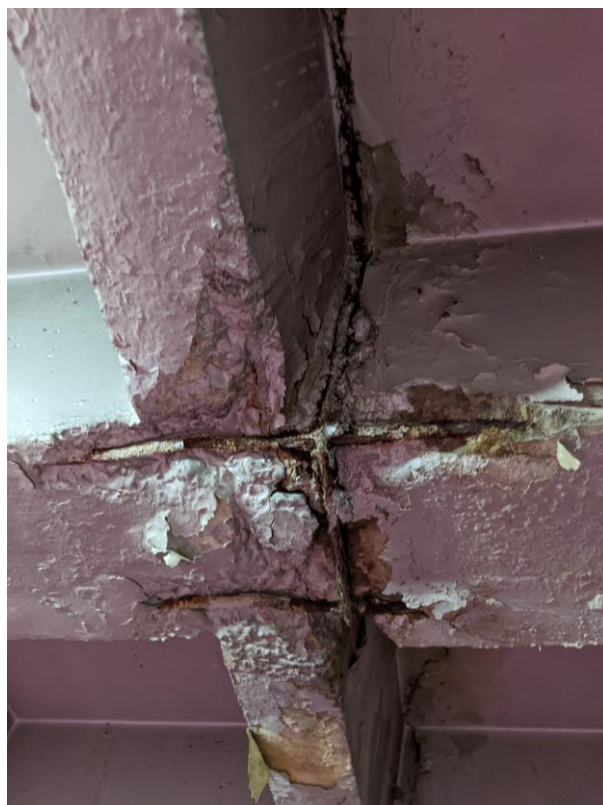
Foto 18. Pérdida de recubrimiento en nervios

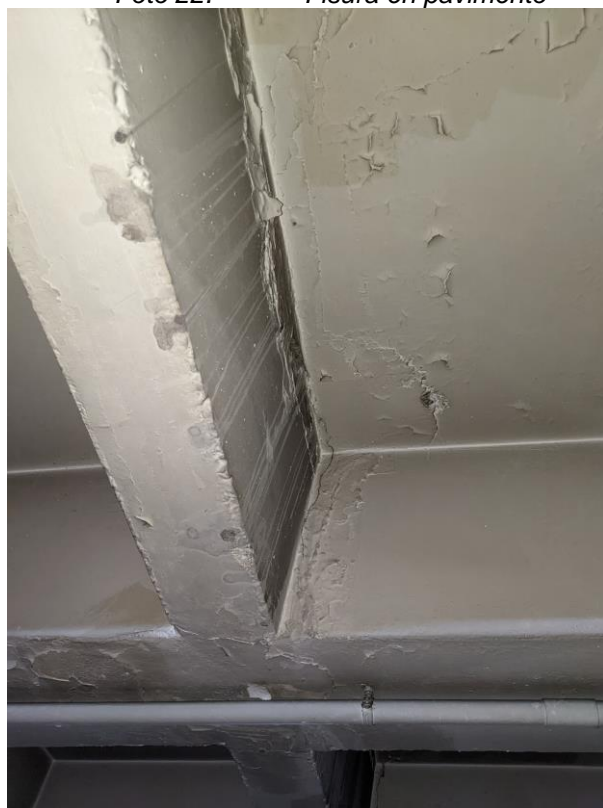
Foto 24. Fisura en forjado

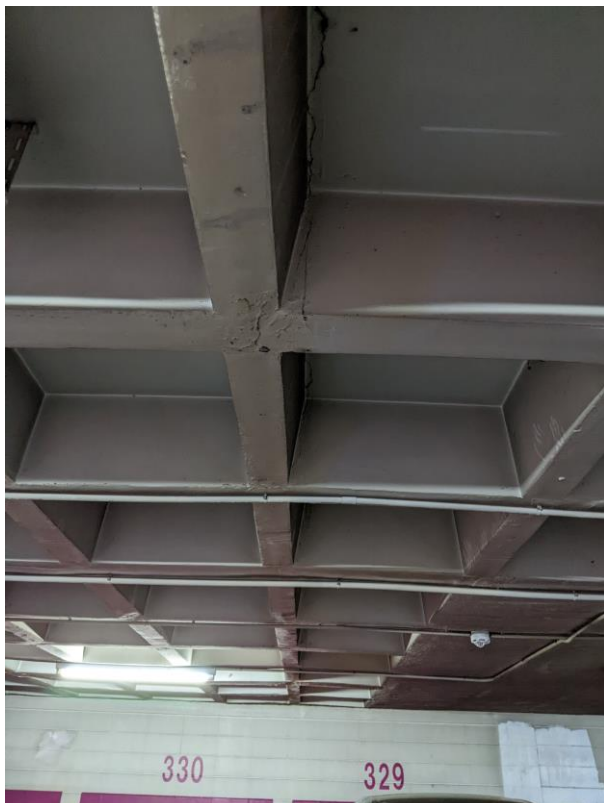
Foto 29. Fisura en forjado

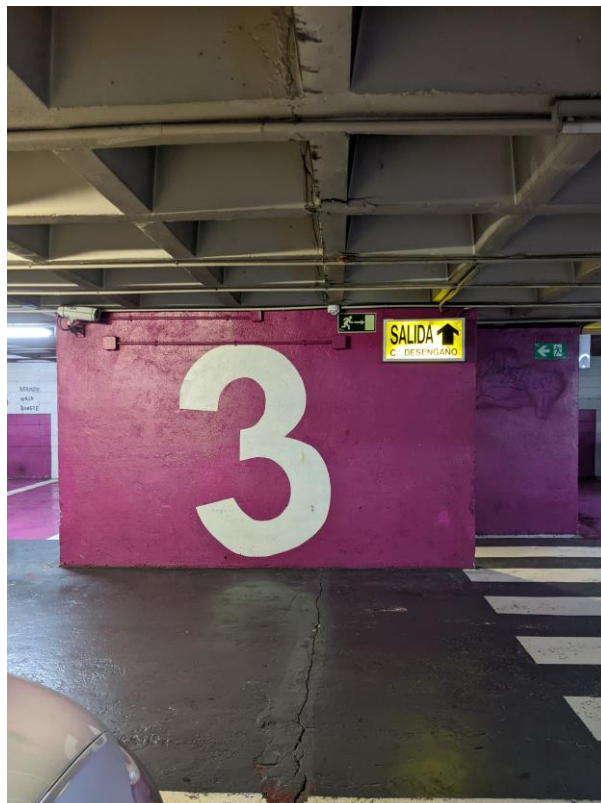
Foto 30. Fisura en pavimento

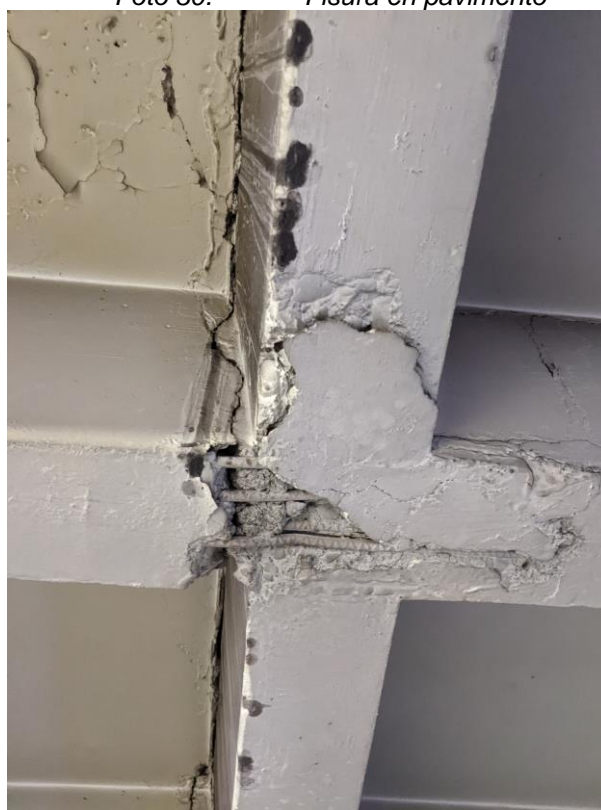
Foto 32. Fisura y pérdida de recubrimiento en forjado (2)

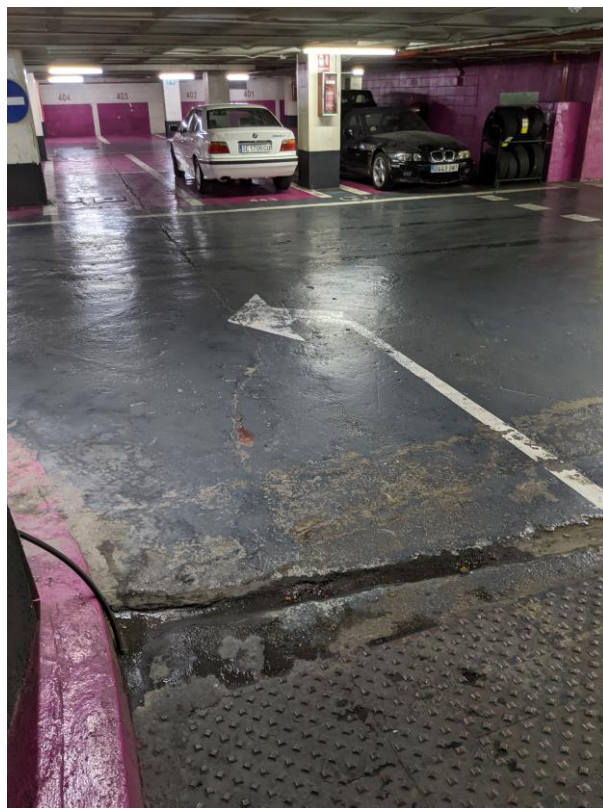
Foto 2. Desgaste pavimento

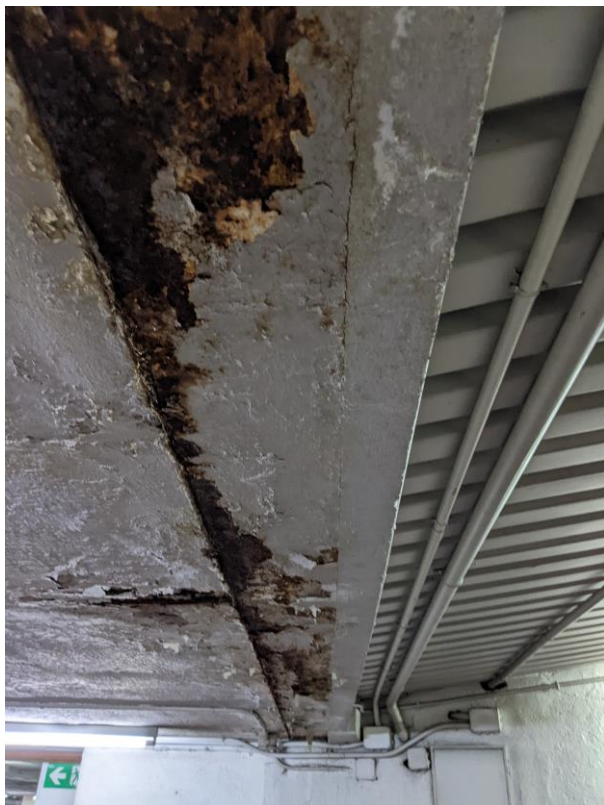
Foto 5. Viga dintel oxidada

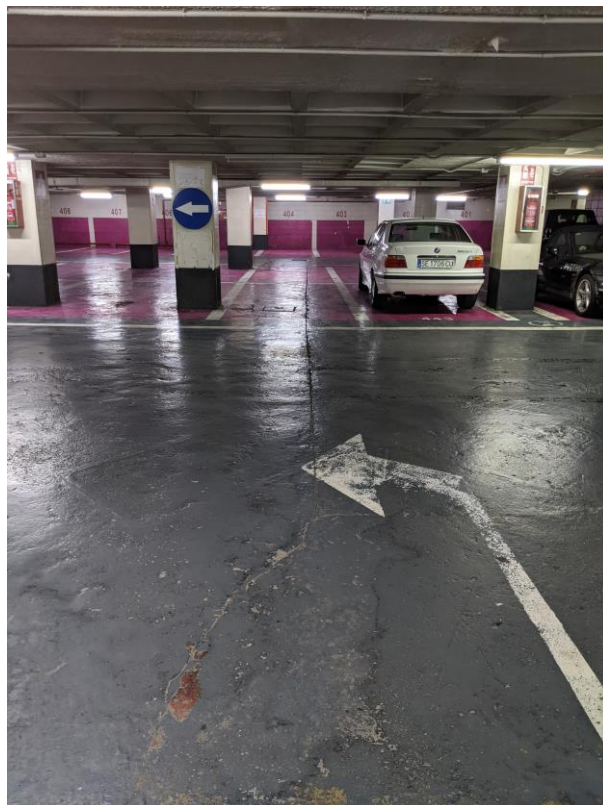
Foto 6. Fisura en pavimento

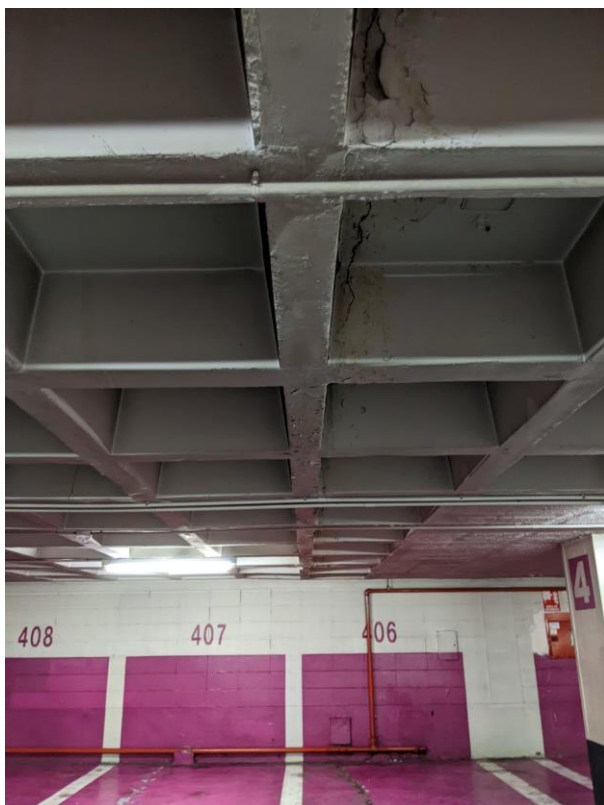
Foto 17. Fisura en forjado

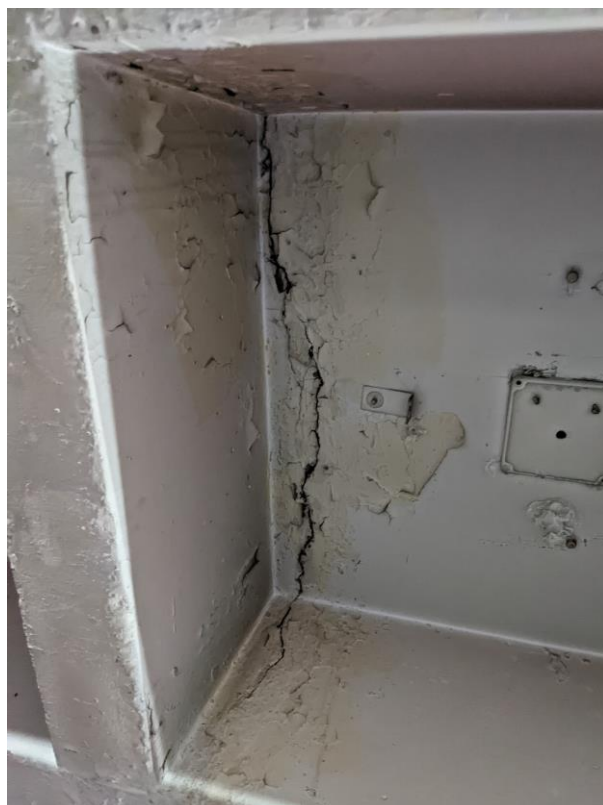
Foto 18. Fisura en forjado

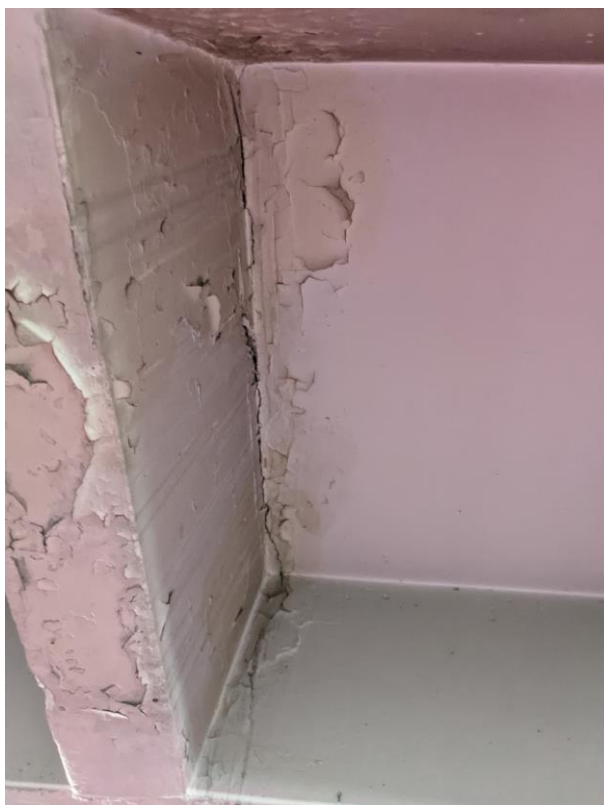
Foto 21. Fisura en forjado

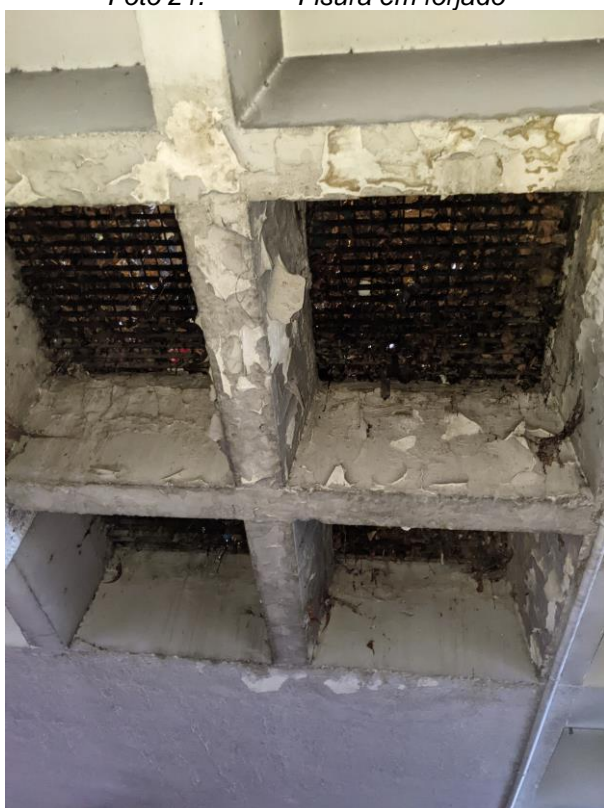
Foto 23. Estado forjado en rejilla de ventilación

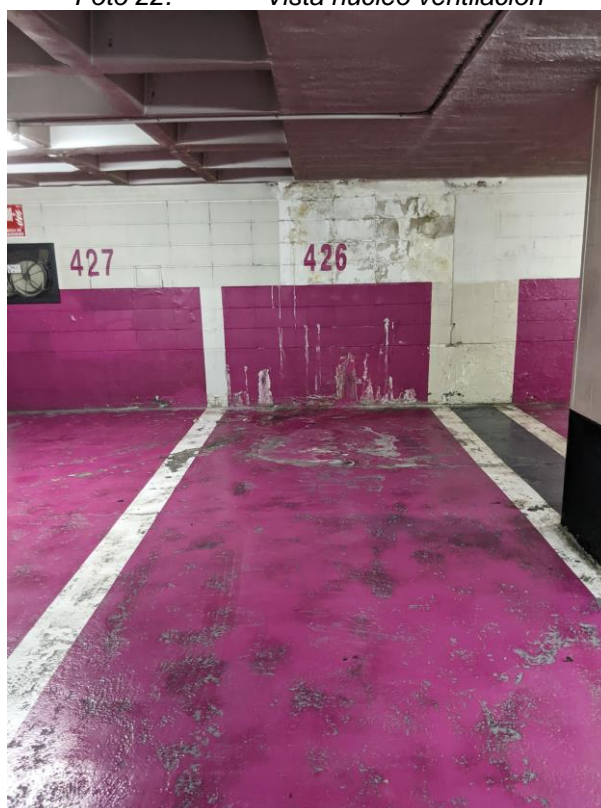
Foto 24. Humedades en muro

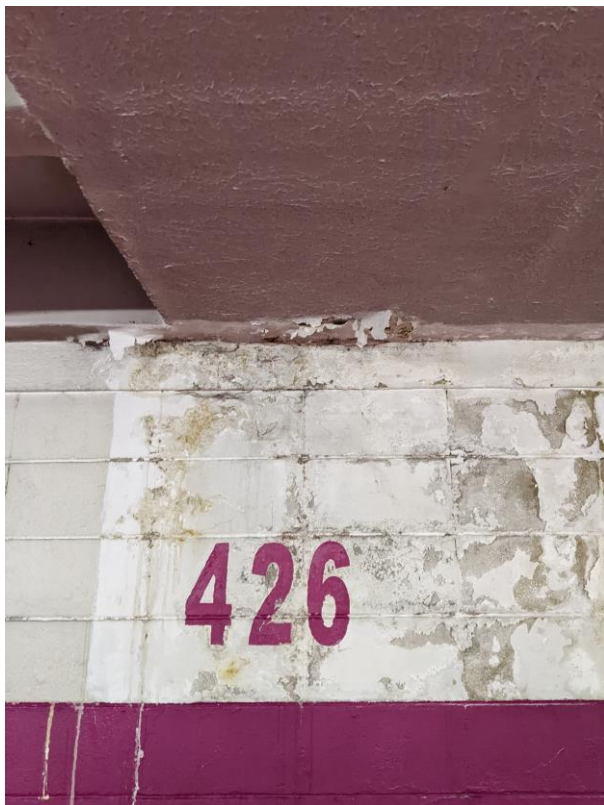
Foto 25. Humedades en muro (2)
